OULU, VANHAN KAUPPAHOTELLIN TONTIN KAIVAUS
LOKAKUUSSA 1994 (KH-94)

Kaupunkiarkeologinen tutkimus

Pohjois-Pohjanmaan museo

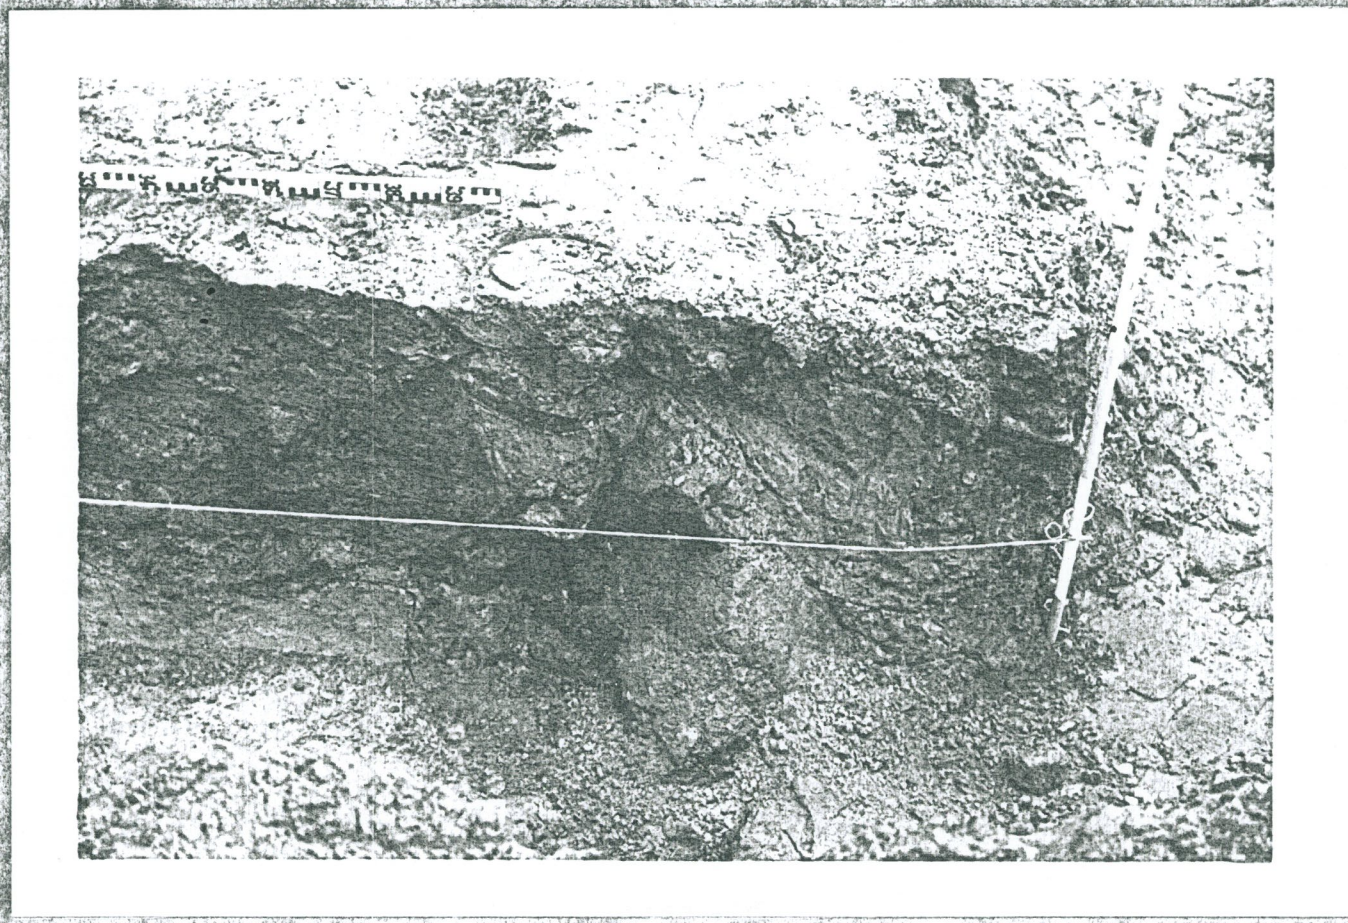
32475

Kaivansalue, 1. taso, idästä

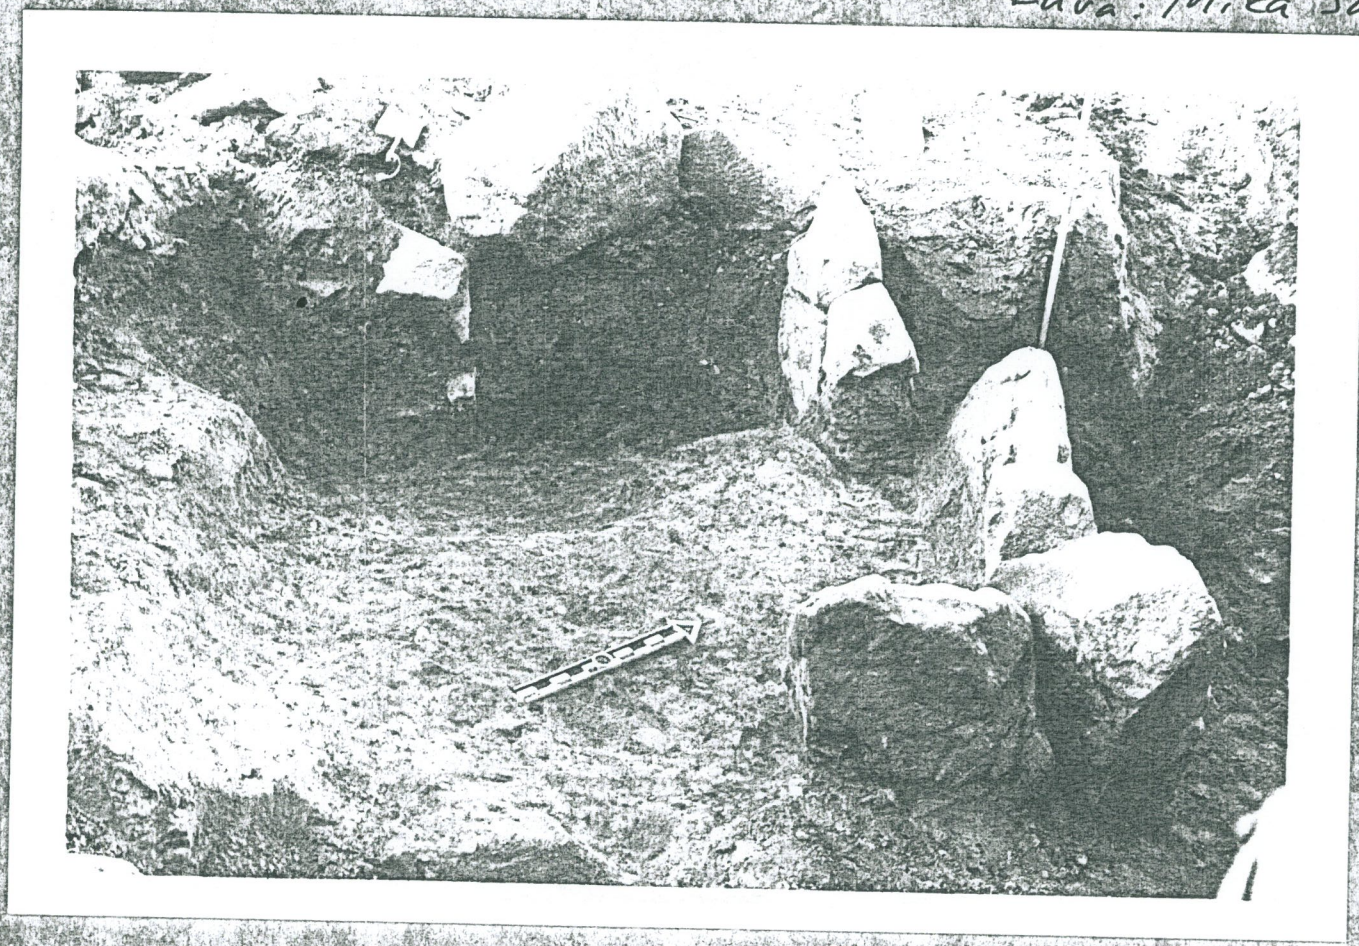
32493

Koillisen kellarin kivet ja osa lattiaa, pohjoisesta

Kaivausalueen länsiosassa havaittiin alustavien tutkimusten yhteydessä mahdollisen maakellarin jäänteet. Tähän viittasivat profiileissa näkynyt kerrosten voimakas laskeutuminen. Kun Kellarin I päällä ollut lattia (ks. Lattia I) oli tutkittu, kaivettiin kellarin täytemaa yhtenä kerroksena pois. Täytemaan poistamisen yhteydessä tavattiin kohdista, joissa kerrosten voimakas taittuminen alas alkoi, kellarin kookkaat paikoillaan säilyneet seinäkivet. Vähäinen jäljelle jäänyt kellarin osa koostui kolmesta vierekkäisestä kivistä. Kivet olivat voimakkaan kuumuuden rapauttamia ja ne oli alaosastaan tuettu asentoonsa pienillä kivillä.

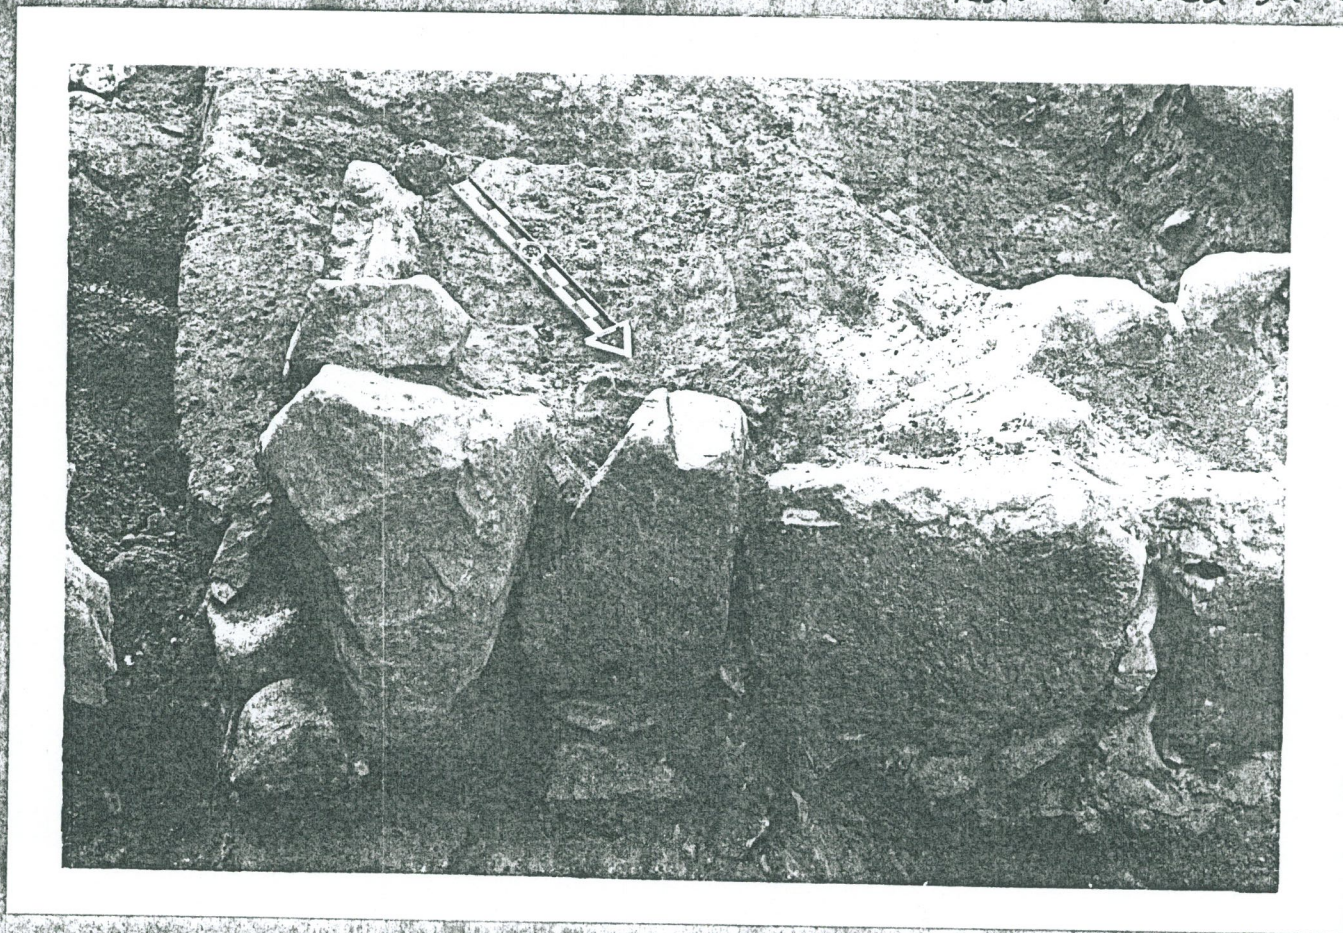
32516

Koillisen kellarin kivet ja alueen keskiosan rakennekivet 6. tasossa, idästä

Kohdassa n. 1003,30/102 oli kolmen miehennostannaisen kiven muodostama pieni katkelma ”kiviseinää”. Sen kahden korkeimman, kookkaan alakiven päälle asetetun kiven korkein kohta oli n. 7,69 m. Kivien eteläpuolella oli sekoittunut likainen täytehiesu, joka poikkesi viereisestä jätekuopasta. Kohta kaivettiin erillisenä, mutta löydöt jäivät vähäisiksi. Pohjois- ja itäpuolella sen erotti Kellarista I puhdas liikuttamaton pohjahiesu, joten kyseiset rakenteet eivät liity toisiinsa. Kuitenkin ”kiviseinä” on vanhempi kuin sen päällä ollut Lattia I siihen liittyvine savikerroksineen. Kyseinen rakenne ei myöskään jatkunut länteenpäin. Kivien yläpinnan korkeus on käytännössä sama kuin edellä kuvatun peruskiveksi arvelun kivenkin, mutta mitään muuta yhdistävää näille ei sitten löydettykään. Rakenteen tarkoitus ja ajoitus jää selvittämättä.
