SVARTHOLMAN LINNOITUS
TUTKIMUSKERTOMUS
OSASTA A 201-A207

Laatinut Veijo Laine 1968-69

SVARTHOLMAN LINNOITUKSEN ENTISÖIMISTYÖT TALVELLA 1968-69

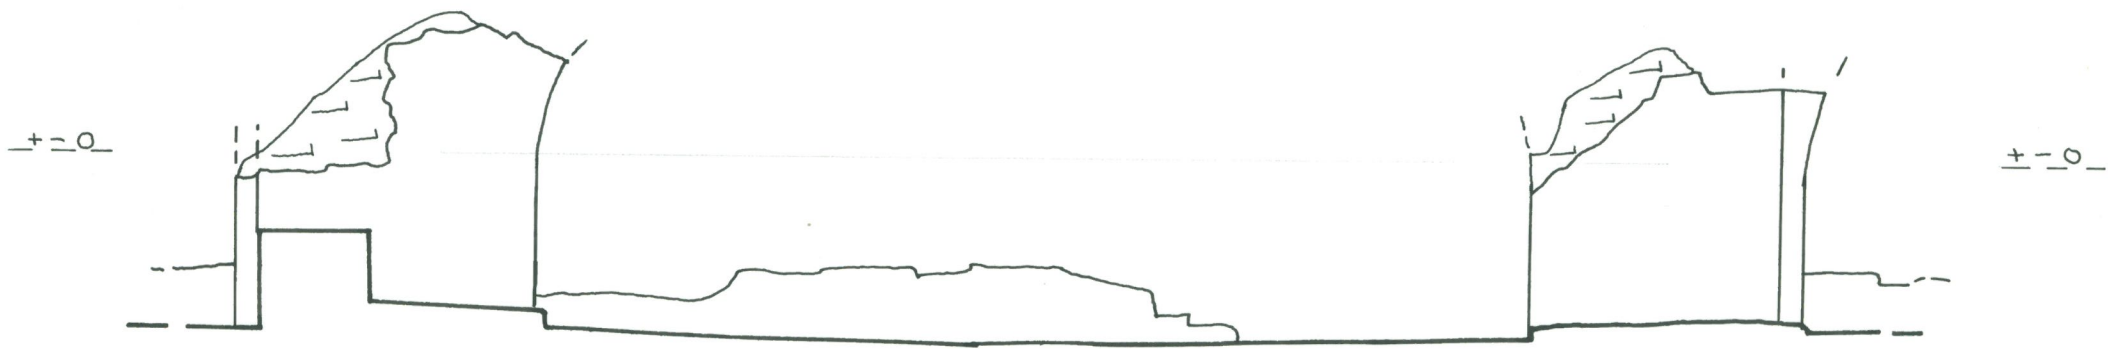
A 204 ETELÄSEINÄ (LEIKKAA KESKELTÄ HUONETTA)

Seinä tiilimuurausta, paksuus 103 cm. Seinää jäljellä ainoastaan huoneen keski-itäosassa. Korkeimmillaan muuri on noin 50 cm.

Tiilimuuri erittäin haurasta.

Taso murtopintaisen muurin päälle -75 cm.

Taso esillekaivettuun lattiatasoon -122 cm.

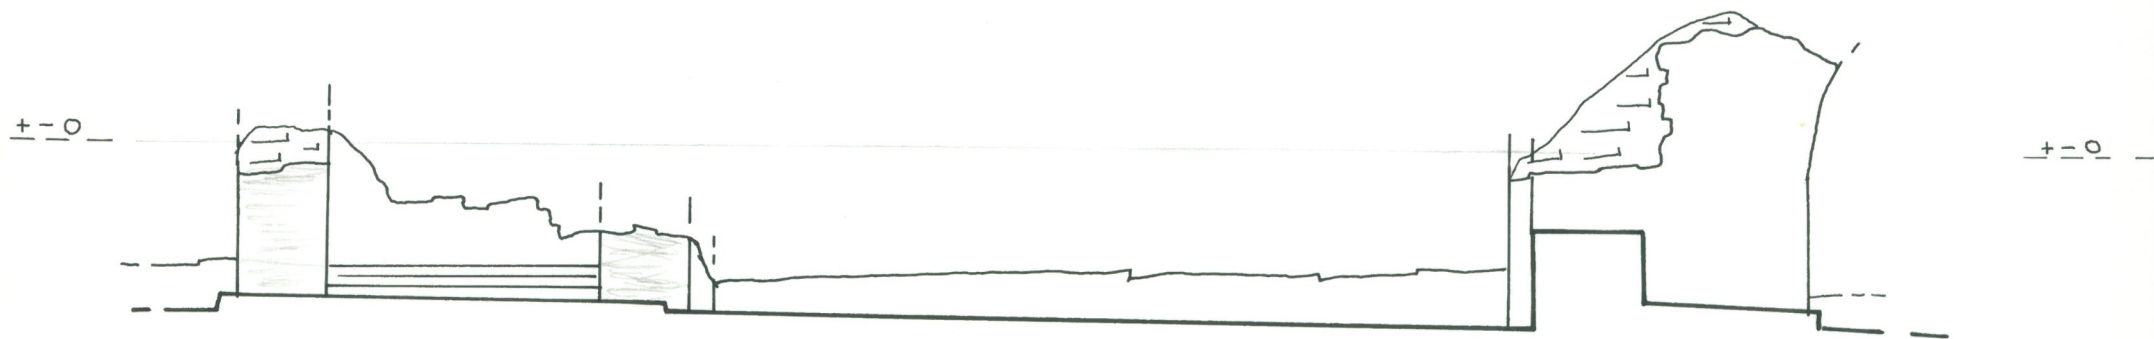
A 205 ETELÄSEINÄ (LEIKKAA KESKELTÄ HUONETTA)

Seinä tiilimuuria, muurin vahvuus 102 cm. Seinää jäljellä 20-30 cm korkeudelta. Tiilimuurin erittäin hauras rappaus ja maalaus kokonaan tippunut.

Taso esillekaivettuun lattiapintaan -110 - 115 cm.
