NAANTALIN KIRKON TUTKIMUKSET VUOSINA 1996-1998

LÄNSIKUOREN POHJOISEN KUILUN POHJOISSEINÄN VIHKirISTIT.

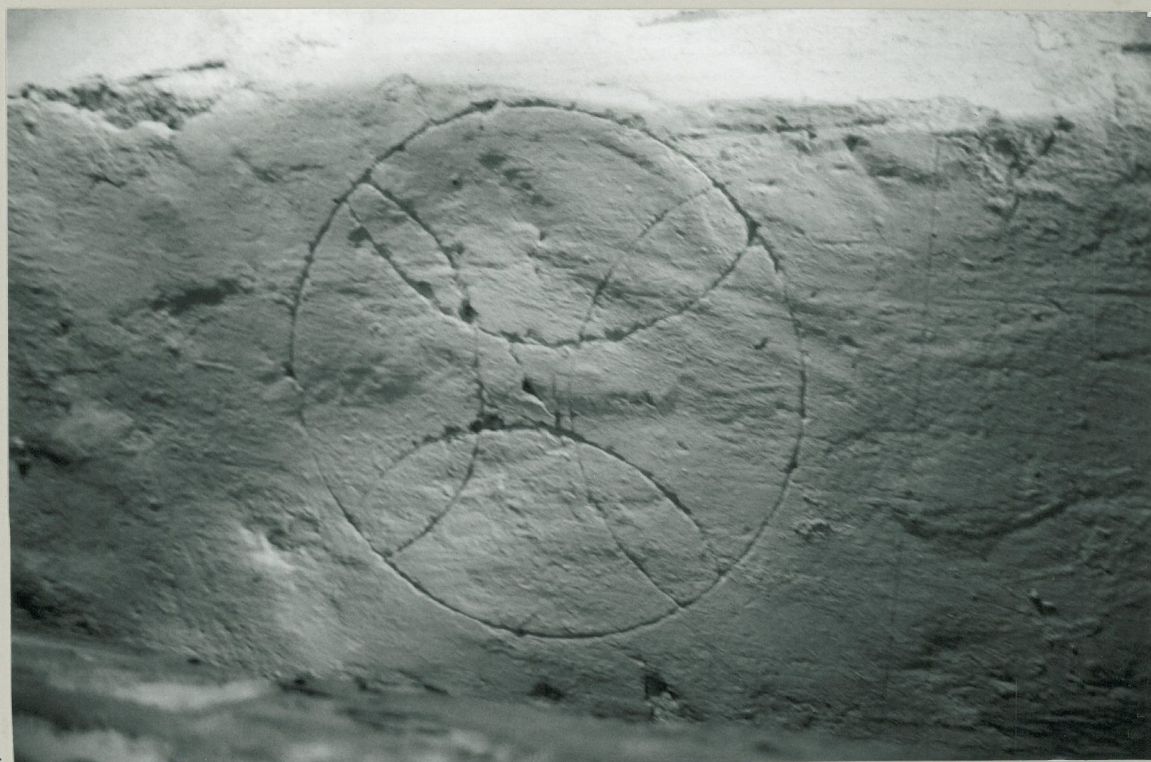
- 120666* Kuva 9. Naantalin kirkko. Länsikuorin pohjoinen kuilu. Pohjoisseinä. Risti B. S
- 120667* Kuva 10. Naantalin kirkko. Länsikuorin pohjoinen kuilu. Pohjoisseinä. Risti C. SE

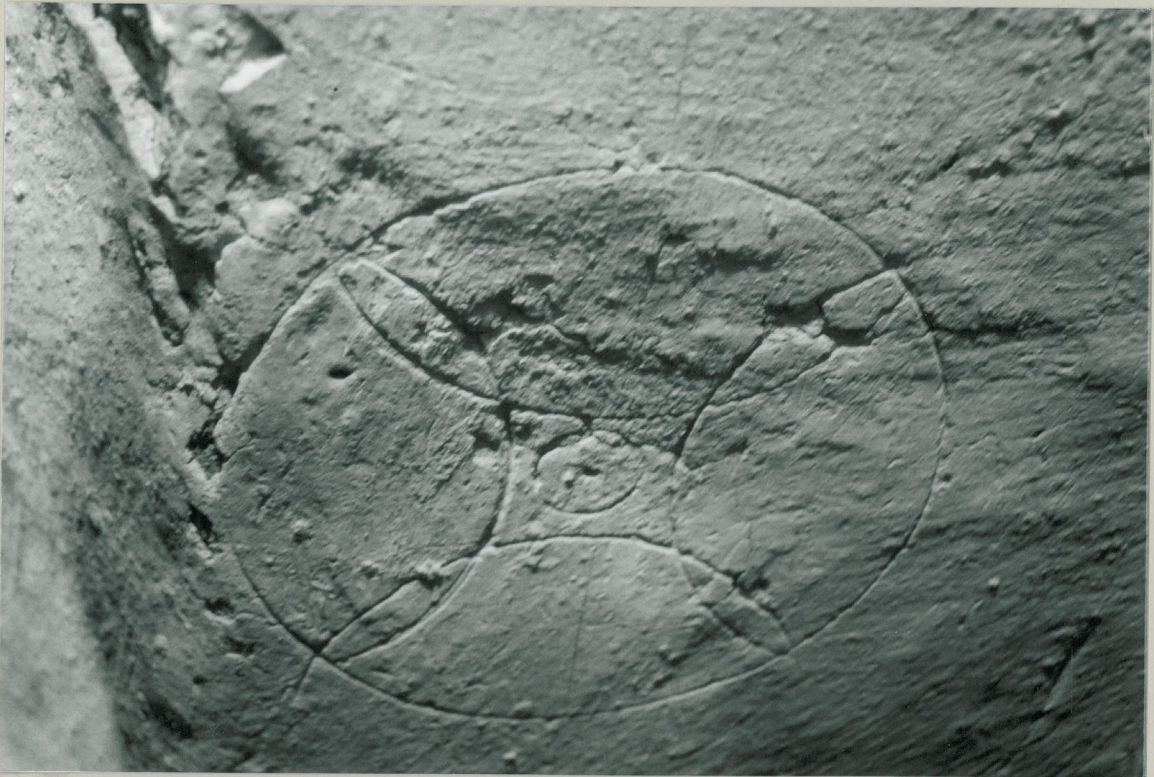
- 120668* Kuva 11. Naantalin kirkko. Länsikuorin pohjoinen kuilu. Pohjoisseinä. Risti C. S
- 120669* Kuva 12. Naantalin kirkko. Länsikuorin pohjoinen kuilu. Pohjoisseinä. Risti C. S

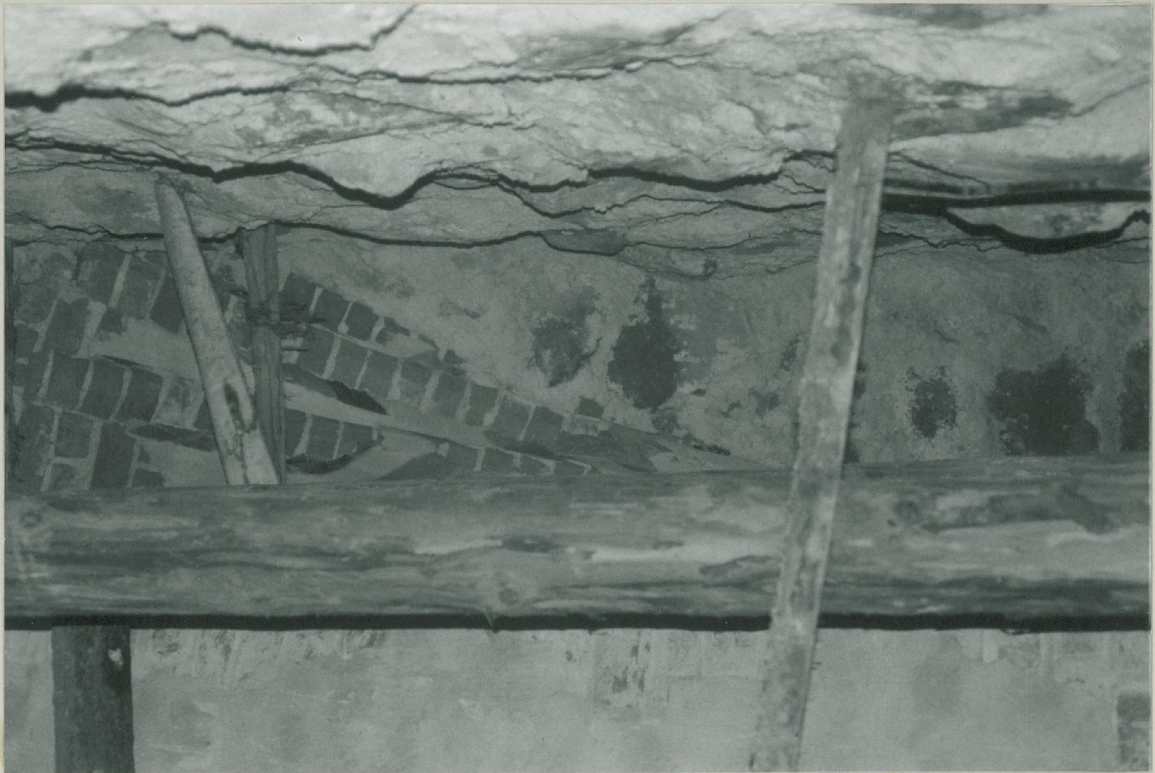
- 120674* Kuva 17. Naantalin kirkko. Länsikuorin pohjoinen kuilu. Itäiset tiiliruoteet. YK. W
- 120675* Kuva 18. Naantalin kirkko. Länsikuorin pohjoinen kuilu. Itäiset tiiliruoteet. YK. W

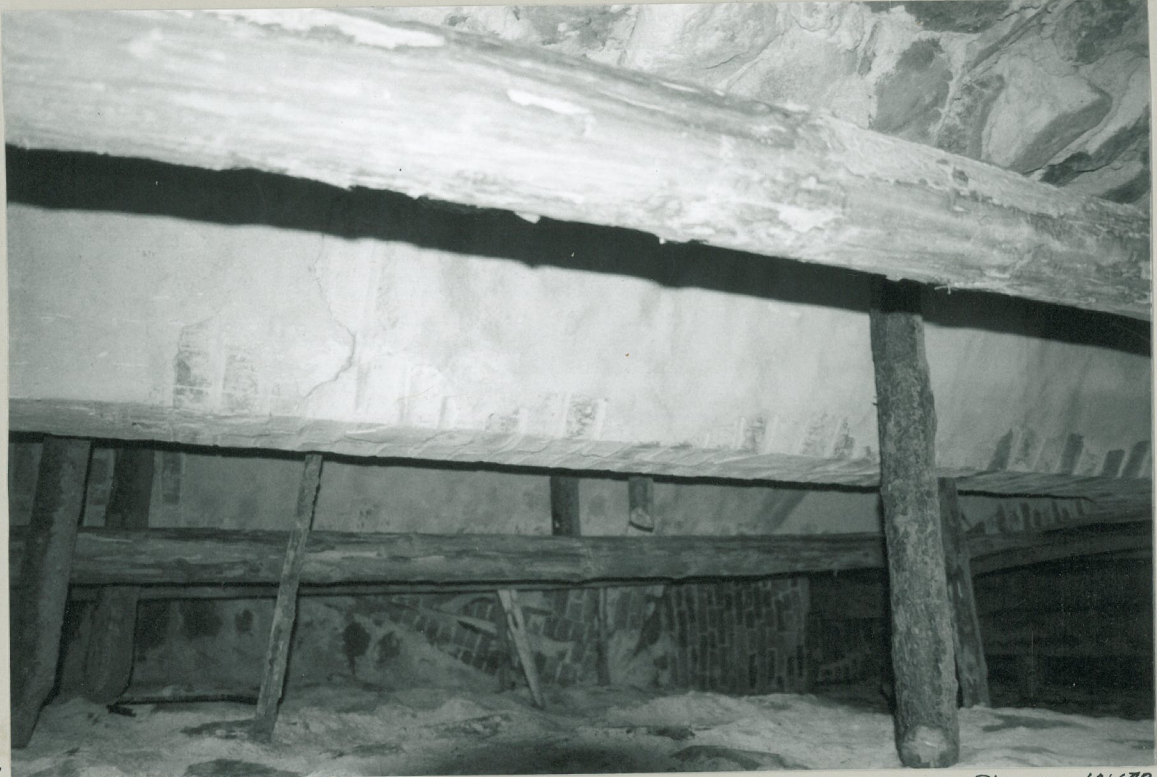
- 120678* Kuva 21. Naantalin kirkko. Länsikuorin pohjoinen kuilu. Itäiset tiiliruoteet. YK. W
- 120679* Kuva 22. Naantalin kirkko. Länsikuorin pohjoinen kuilu. Itäiset tiiliruoteet. YK. W

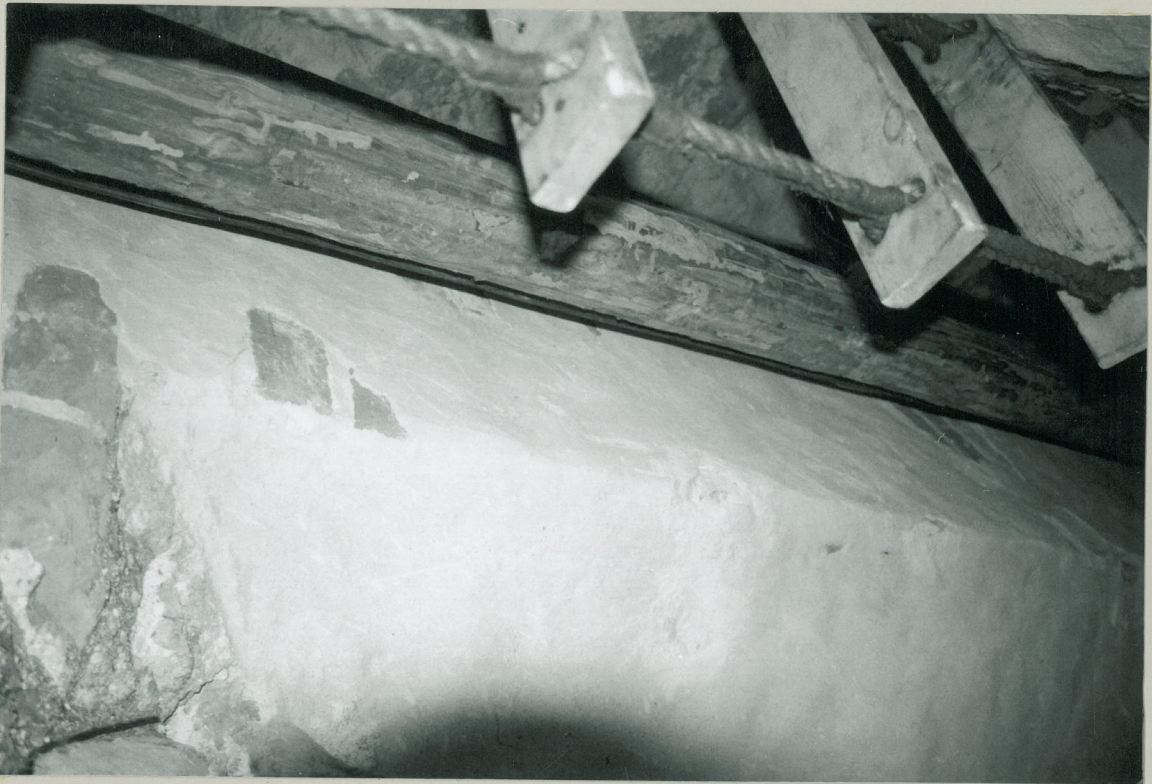
- 120680* Kuva 23. Naantalin kirkko. Länsikuorin pohjoinen kuilu. Pohjoisseinä. Risti A. SE
- 120681* Kuva 24. Naantalin kirkko. Länsikuorin pohjoinen kuilu. Pohjoisseinä. Risti A. SE

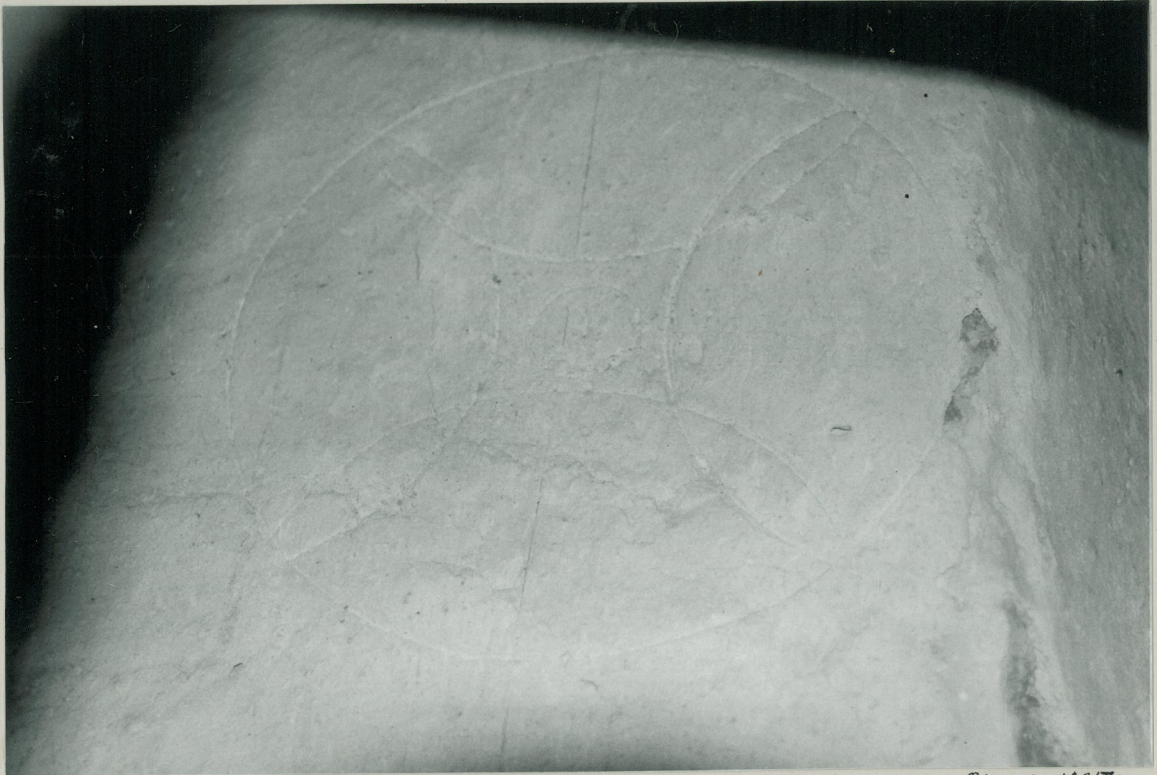
- 120670* Kuva 13. Naantalin kirkko. Länsikuorin pohjoinen kuilu. Pohjoisseinä. Risti C. S
- 120671* Kuva 14. Naantalin kirkko. Länsikuorin pohjoinen kuilu. Pohjoisseinä. Risti C. Keskiosa. SE

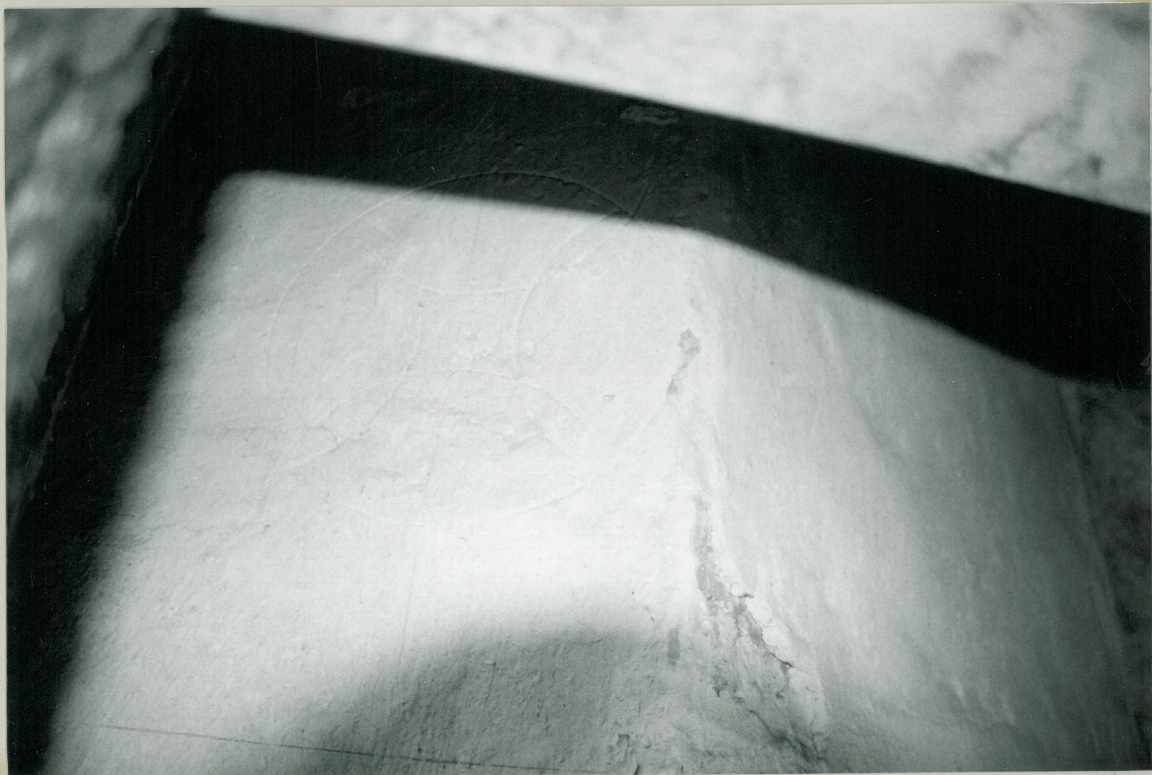
16

- 120672* Kuva 15. Naantalin kirkko. Länsikuorin pohjoinen kuilu. Pohjoisseinä. Risti C. SE
- 120673* Kuva 16. Naantalin kirkko. Länsikuorin pohjoinen kuilu. Pohjoisseinä. Risti C. SE

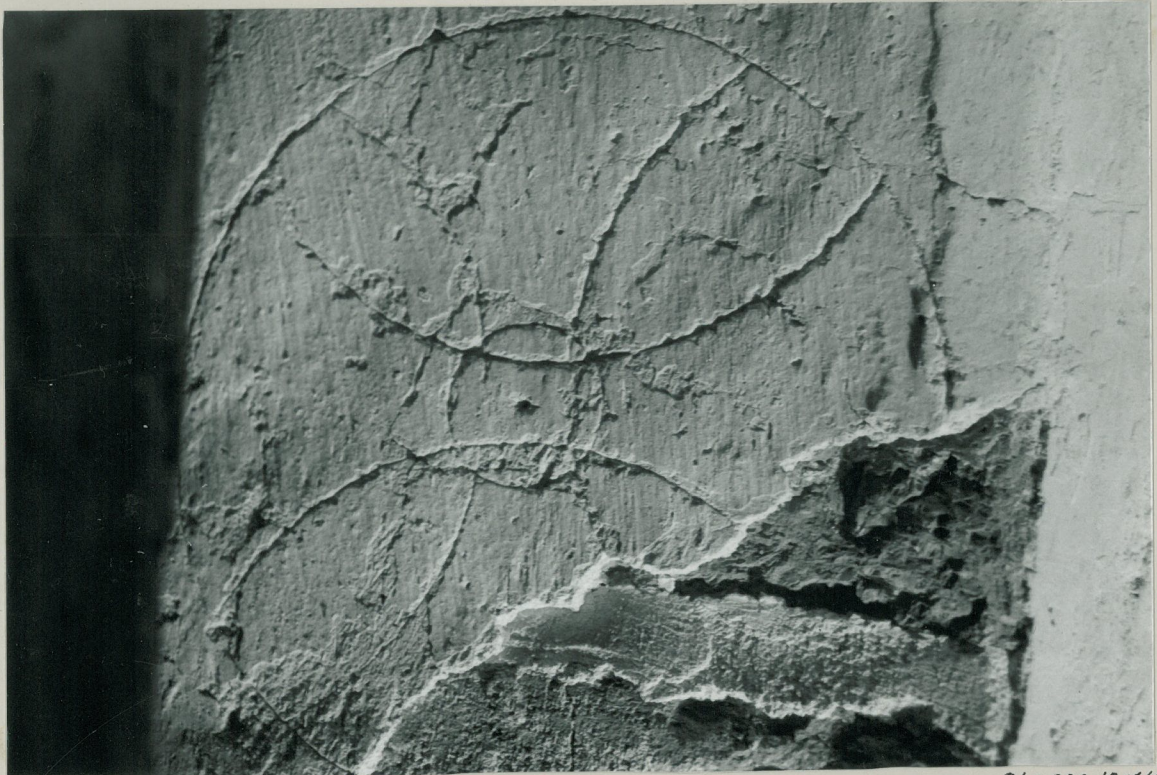
- 120662* Kuva 5. Naantalin kirkko. Länsikuorin pohjoinen kuilu. Pohjoisseinä. Risti A. SE
- 120663* Kuva 6. Naantalin kirkko. Länsikuorin pohjoinen kuilu. Pohjoisseinä. Risti B. SE

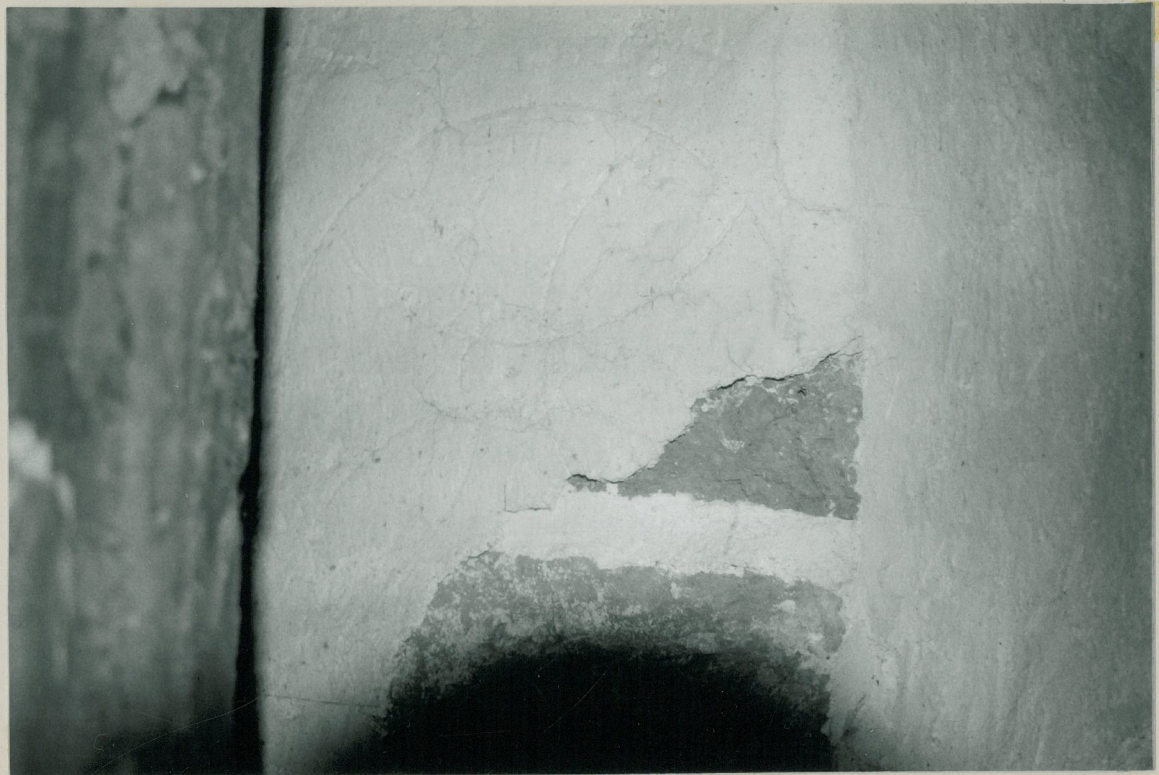
- 120658* Kuva 1. Naantalin kirkko. Länsikuorin pohjoinen kuilu. Pohjoisseinä. Risti A. SE
- 120659* Kuva 2. Naantalin kirkko. Länsikuorin pohjoinen kuilu. Pohjoisseinä. Risti A. SE
