OULU  
BYSTRÖMIN TALO  
1/8/32

Viemärikaivauksen arkeologinen valvonta  
31.7.–30.8.2006 ja 15.–29.9.2006

MUSEOVIRASTO

2007

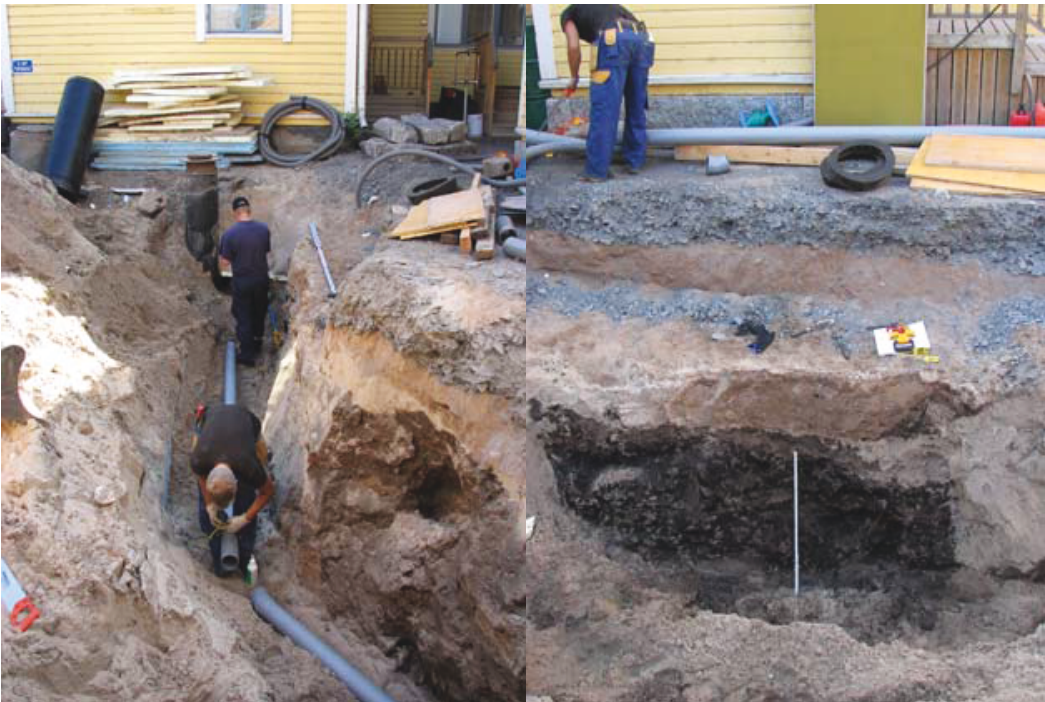
*Kuvat 5 ja 6. 3. ja 5. kaivojen välinen kaivanto. Yleiskuva sekä eteläprofiili.*

Kolmannen ja viidennen kaivon välinen kaivanto kaivettiin paikkaan, jossa kulki jo aiemmin vedetty viemäriputki. Tämän vuoksi suurin osa kaivettavasta maasta oli jo kertaalleen sekoittunutta. Kaivannon profiileihin saatiin kuitenkin esiin koskemattomia kulttuurikerroksia. Uusi viemäri vedettiin vanhan viemäriin ja kaivon eteläpuolelle. Kaivannosta piirrettiin 1,5 metriä pitkä profiilikartta eteläprofiilin puolelta (Kartta 2) (Kuvat 5 ja 6). Piirretyssä profiilissa erottuu pihalla ylimpänä ollut pohjaushiekkakerros, josta on tässä vaiheessa kaivettu osa pois.

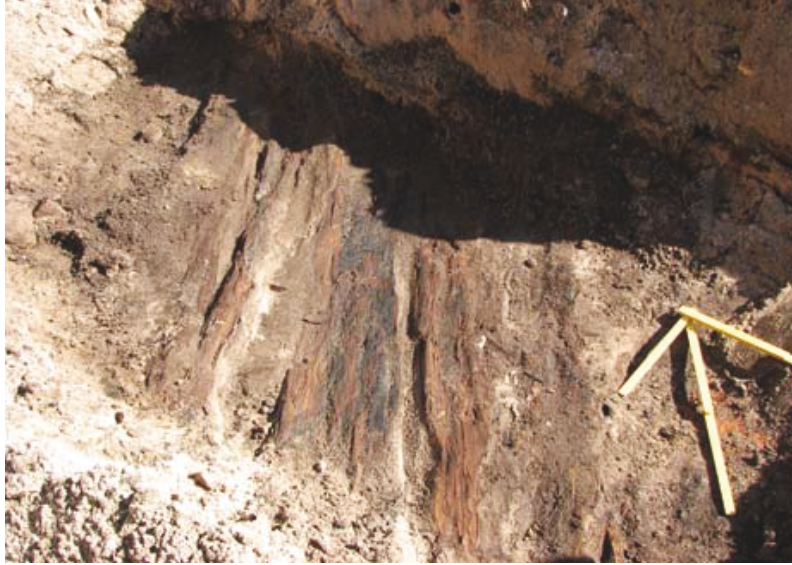
*Kuva 7. R7 hiiltyneitä lautoja.*

Kaivanto leikkasi kaikki paikalla olleet kulttuurikerrokset. Kaivantoa kaivettaessa dokumentoitiin lautakertoja ja hirsii useammassa osassa. 4. kaivolta noin 1,3 metriä länteen päin paljastui heti pohjaushiekkakerroksen alta hiiltynyt lautakerros **R7** (Kuva 7). Paikalla oli viisi hiiltynyttä lautaa vierekkäin asetettuna noin pohjois-etelä-suuntaisesti. Lautoja oli tasossa noin 1 metrin pituisella matkalla ja noin 90 cm leveydeltä, mikä oli pääosin koko kyseisen kaivannon kaivausleveys. Laudat olivat huonokuntoisia ja niiden leveydet vaihtelivat 7 ja 21 cm välillä. Laudat sijaitsivat noin korkeudella 2,9 m mpy. Puut oli laitettu puuroskaamaan **SY22b**, jonka alapuolella oli vaaleanharmaata savimaata **SY23**. Savimaan alla oli puolestaan toinen puuroskaakerros **SY24** ja sen alla savimaa **SY25**.

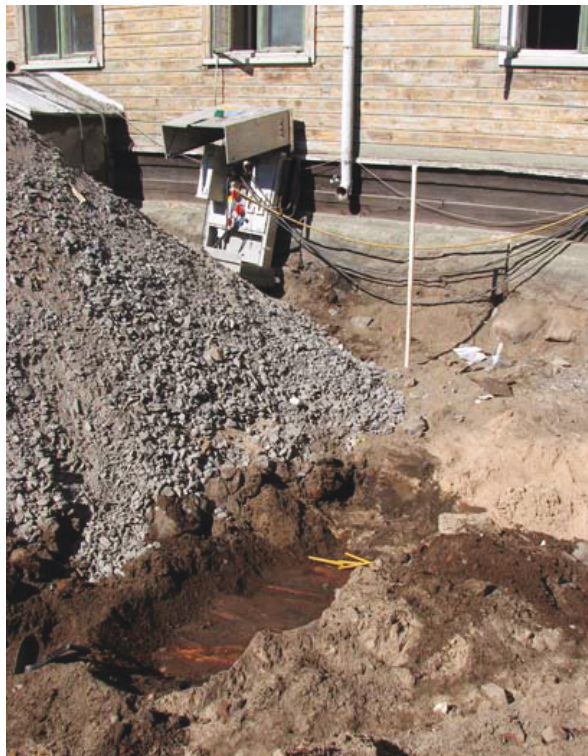
*Kuva 8. R8 lankkuja.*

Noin 2,4 metrin päässä kivijalasta dokumentoitiin lautoja ja lankkuja **R8C** (Kartta 5). Puut olivat pienessä rykelmässä päällekkäin. Alla oli itä-länsi-suuntainen lankku, jonka päällä oli pohjois-etelä-suuntainen lauta. Lisäksi lankun tasossa oli toinen lankku, hirsi ja lauta. Hirsi oli **R8B nro 1** hirsi. Hirttä poistettaessa todettiin että hirsi oli pitkä ja se jatkui kaivannon pohjoispuolelle yli metrin matkan. Kokonaispituus hirrelle oli enemmän kuin 3 metriä. Puut olivat **SY24** puuroskamaassa noin korkeudella 2,83–2,87 m mpy. Puuroskamaan alapuolella, puiden alla oli palokerrokseksi määritetty **SY36**.

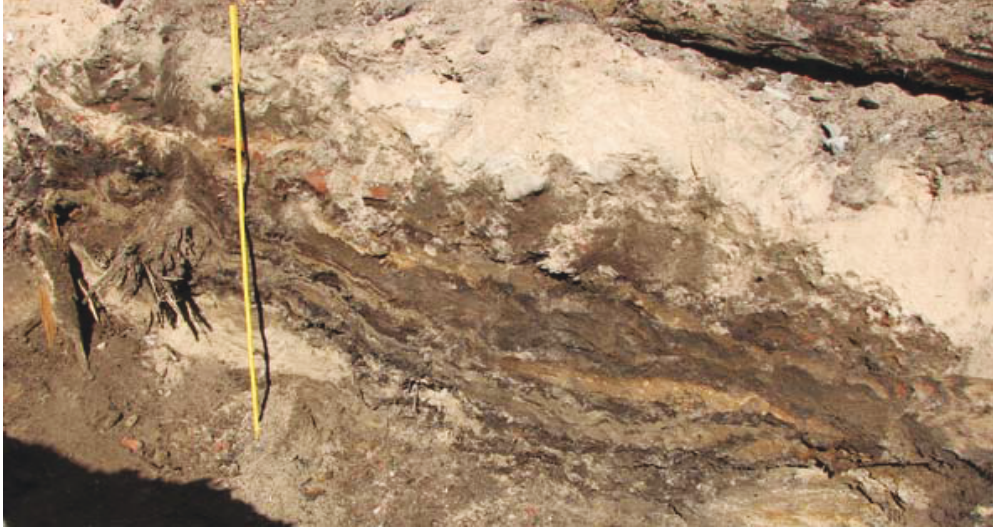
*Kuva 9. 4. kaivon länsikaivannon pohjoisprofiilia.*

**SY25** savimaan alla maakerroksissa paljastui vielä puuroska **SY29**, savimaa **SY30** ja paksu puuroskakerros **SY31**. **SY31** puuroska oli täyttänyt kuopan joka oli kaivettu sen alaiseen **SY32** savikerrokseen, joka oli paikalla pohjasavea. Puuroskakerroksen kokonaissyvyys jäi epäselväksi, mutta profiilissa sitä saatiin esiin paksuimmillaan noin 40 cm. **SY31** koostui puuroskasta, jossa oli seassa puuriukujen paloja, oksia ja yleensäkin isokokoisempaa puun palaa. Kerroksen kuoppamaisuus erottuu hyvin kaivannon pohjoisleikkauksesta piirrettyssä profiilipiirroksessa (Kartta 4, Kuva 9).

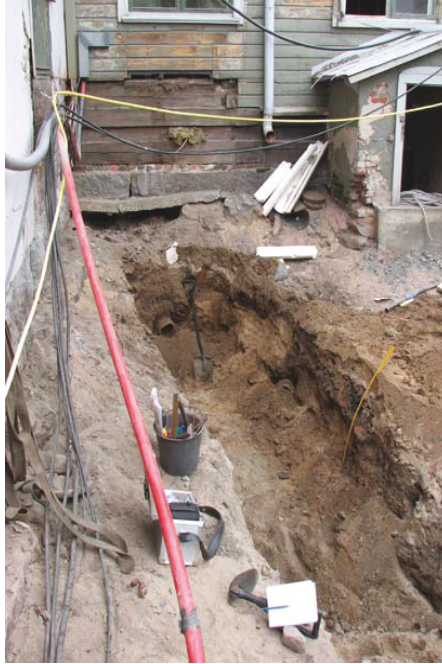
*Kuva 10. 3. kaivon länsikaivannon yleiskuva.*

Kolmannelta kaivolta länteen päin kaivettiin kolmannen kaivon länsikaivanto (Kuva 10). Kaivanto kulki lähellä Byströmin eteläisimmän osan, kivitalon, kivijalkaa kohti kivitalon ja puutalon nurkkaa. Tällä paikalla maakerroksia oli kaivettu jo aiemmin. Keskellä kaivantoa kulki vanha ruukkuputkiviemäri. Aiemmin kaivetun kaivannon rajat näkyivät selvästi kaivannon läntisessä päätyprofiilissa. Vanhan putken kaivannon ympäriltä havaittiin kaivetun kuitenkin toisenkin kerran. Kaivannon eteläprofiilissa erottuivat kulttuurikerrokset yhteensä noin 25 cm paksuisina. Pohjoisprofiilissa erottui ruukkuputken haaran kaivanto sekä putken laitton jälkeen syntyneitä kulttuurikerroksia. (Kartta 6) Profiilissa erottui noin 2–8 cm paksu palokerros, joka todennäköisesti liittyy 1882 kaupunkipaloon. Profiilin perusteella voitiin tulkita pihan lounaisalueella alkuperäisten vanhempien 1600- ja 1700-luvun kulttuurikerrosten tuhoutuneen putkien laittamisen yhteydessä.

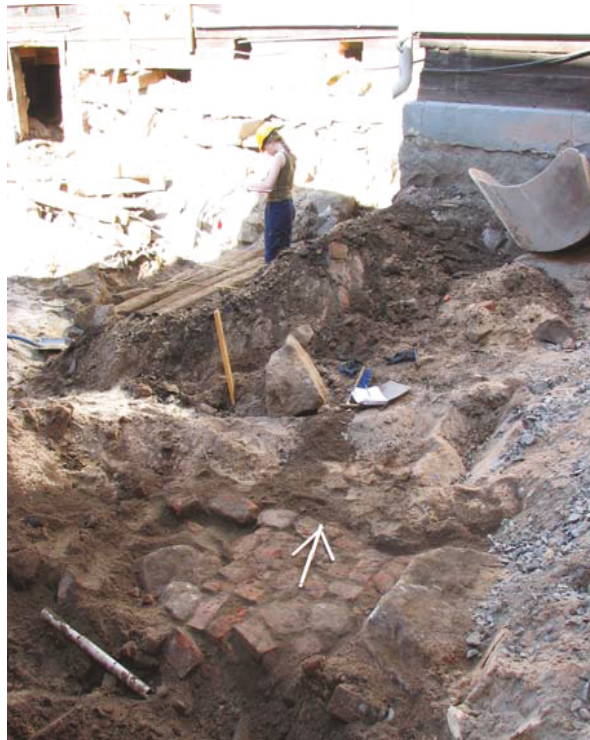
*Kuva 11. R18 uunin pohja kuvassa etualalla. Mirva Pääkkönen dokumentoi R17 hirsyä.*

muodostivat selvän rakenteen rajan jäännöksen pohjoispuolella. Etelä- ja länsipuoliltaan tiilirakenne oli rikkoutunut, eikä tämän vuoksi aivan tarkkaa koko uunille pystytä määrittämään. Tiiliä oli päällekkäin vain 1–2 kerrassa ja niiden alapuolella oli suuria kiviä, joista osa näkyy myös tasokartassa. Uunin dokumentoitu koko oli pituudeltaan noin 1,8 metriä ja leveydeltään noin 1 metri. Tiilet sijaitsivat noin korkeudella 3,15–3,20 m mpy (Kuva 11).

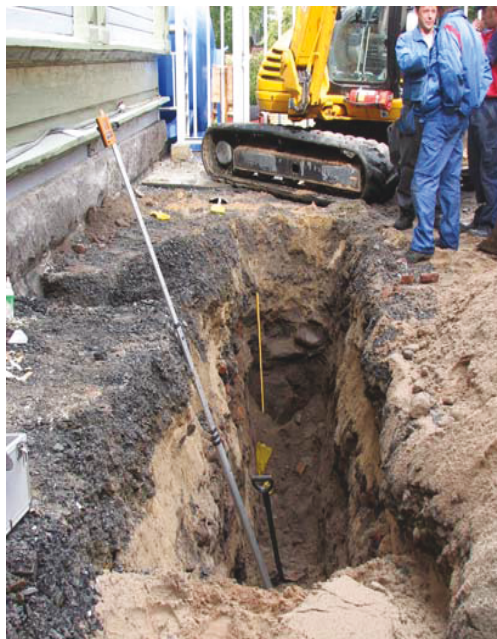
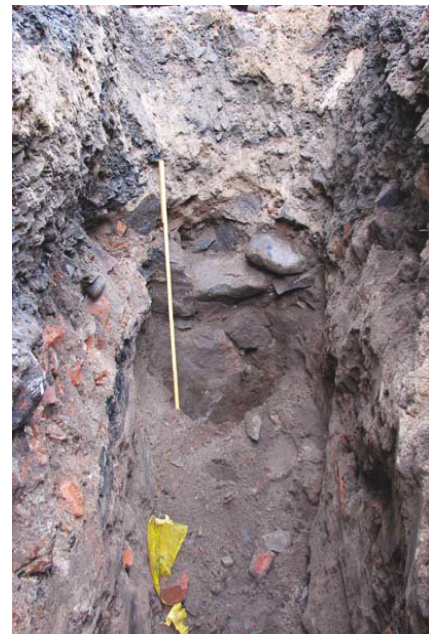
*Kuvat 12 ja 13. Vasemmalla yleiskuva 9. kaivon pohjoiskaivannosta. Oikealla lähikuva R24 kivijalasta.*

9. kaivon pohjoiskaivanto kaivettiin Byströmin pohjoisen talon itäisen seinän suuntaisena noin 1–1,2 metrin päässä kivijalasta (Kuva 12). Kaivannon leveys oli noin 80–90 cm. Koko matkalla leikkauksessa oli nähtävissä kulttuurikerroksia sepeli- ja pohjaushiekkakerrosten alapuolella. Näin ollen aikaisemmat kaapeli- ja muut kaivannot eivät olleet menneet kivijalan läheisyydestä.

Noin 4,75 metriä Byströmin pohjoisen talon länsipäädyn koillisnurkasta etelään paljastui **kivijalka**, joka nimettiin **R24**:ksi (Kartta 8) (Kuva 13). Kivijalasta erottui kolme päällekkäistä kivikertaa. Kivikerrokset jatkuivat pohjoiseen päin kaivantoa kaivettaessa aina noin 2 metrin päähän Byströmin pohjoisen talon itseinän koillisnurkasta. Kivet täyttivät koko kaivannon leveyden jatkuen myös kaivannon länsiprofilissa. Itäprofilissa kiviä ei niinkään enää ollut, ainoastaan pienempiä ylimmän kerroksen kiviä. Ylimmät kivet olivat kooltaan alempia kivikertoja huomattavasti pienempiä ja sijaitsivat noin korkeudella 3,3 m mpy. Alimmat kivet kulkivat kaivannon pohjan tasossa, eli noin 2,3 m mpy.

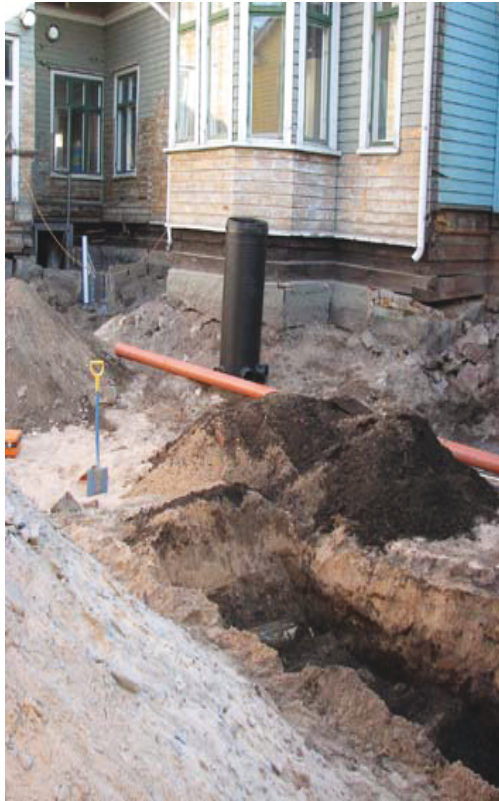
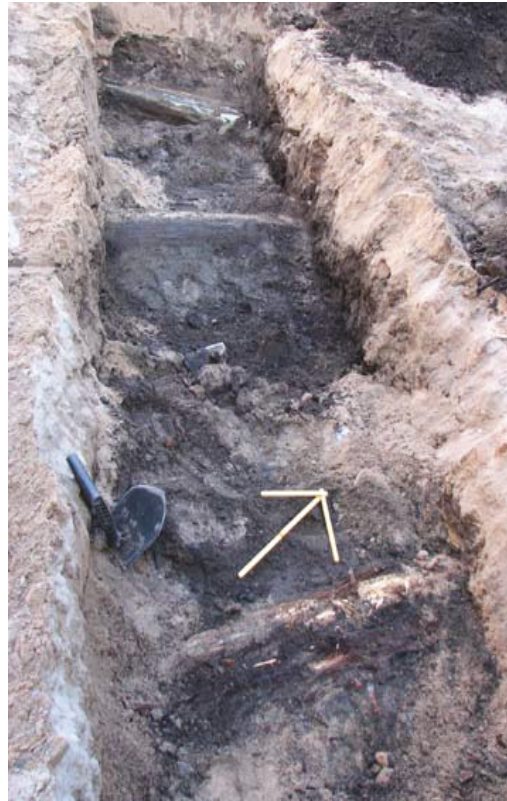
Kuvat 14 ja 15. Vasemmalla 1. kaivon itäkaivantoa yleiskuvassa. Kaivannossa näkyvät hirret R1 nro 1 ja 2, jotka lähemmin oikealla. Oikealla alimpana myös hirsi R1 nro 3.

1. kaivon itäkaivanto kulki pihan koillisosassa 1. ja 2. kaivon välillä (Kartta 1A, Kuva 14). Kyseisen linjan tiedettiin jo ennen kaivamista sisältävän kulttuurikerroksia ja puurakenteen jäännöksiä. Kaivanto kaivettiin vuosina 2004 ja 2005 dokumentoidun rakennejäännöksen pohjoispuolelle ja päälle niin, että kaivannon eteläprofiilissa näkyivät osittain 2005 kaivauksen täyttömaa ja tasossa kaivauksissa esiin saadut rakenteen puuosat sekä pohjoisprofiilissa osin koskemattomia kulttuurikerroksia ja enemmän dokumentoimattomia rakenteen osia. Aiemmissä kaivaustutkimuksissa ei ollut löydetty rakenteen seinälinjoja. Näin ollen kaivannon vetäminen kaivausalueen pohjoispuolelle oli potentiaalisesti hedelmällistä aluetta rakenteen laajuuden selvittämiseksi. Kaivon numero 1 kohdalla profiileissa oli näkyvissä kulttuurimaata noin 60 cm paksuisesti. Tällä alueella erottuivat kerrokset **SY1–SY4**.

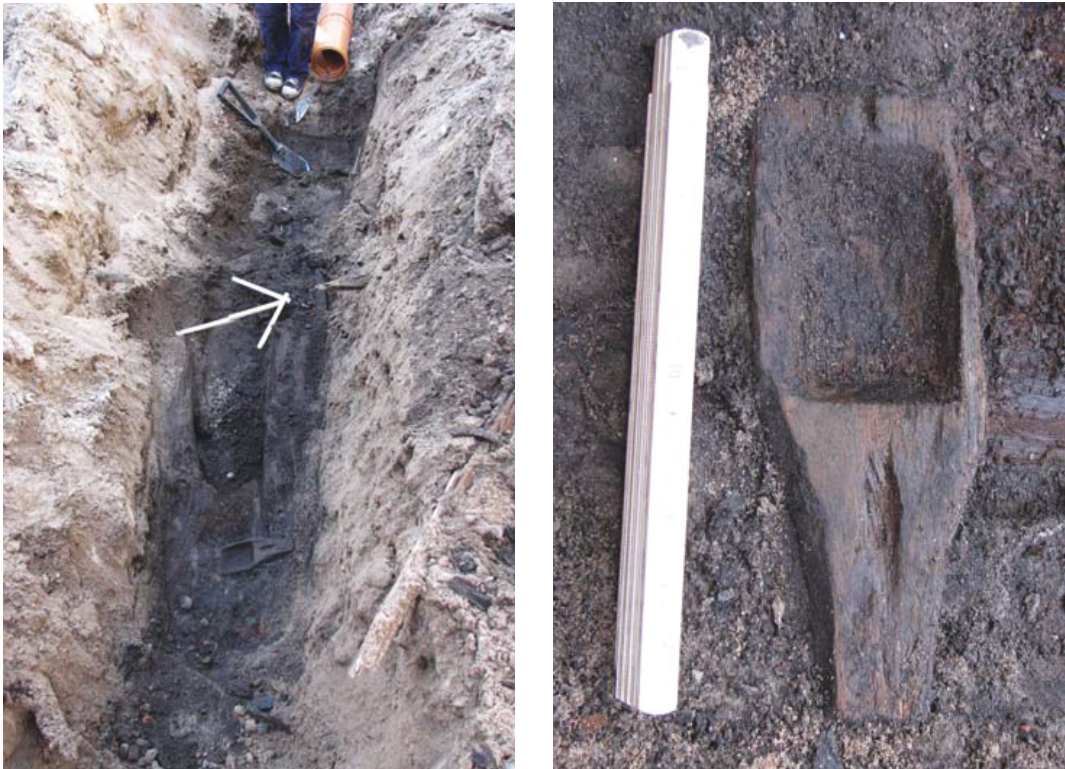
*Kuvat 16 ja 17. Vasemmalla R4 jatko 1 ja ”puukauhan” löytöpaikka. Oikealla lähikuva ”kauhasta” (KM2006058:2).*

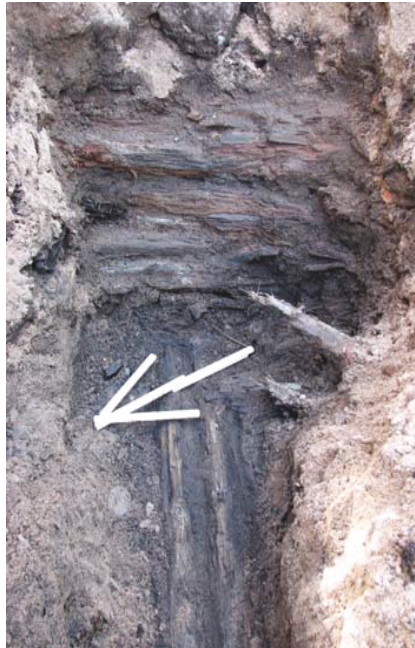
*Kuva 18. R5 seinähirsiiä profiilissa sekä alla R4 nro 1 hirsi.*

Betonikourun kohdalle muodostui kaivettaessa profiili, jotka piirrettiin profiilikartta (Kartta 11, Kuva 18). Kerrosleikkauksessa näkyi betonikourun alapuolella kiviä sekoittuneessa tummanruskeassa hiekkakerroksessa **SY1**. Kerroksen alapuolella oli tiiviisti päällekkäin kolme hirttä, joiden alapuolella kulki **R4 jatko 1 ja 2** osissa näkynyt hirsi. Hirsien alla oleva maa oli tummaa puuroskaa. Ylimmän hirren yläreuna sijaitsi noin 2,77 m mpy korkeudella. Hirret saivat oman rakennenumeronsa **R5**. Hirret olivat neliönmuotoiseksi veistettyjä, eikä niiden väleissä ollut maa-ainesta. Hirret paljastuivat noin 45 cm päässä 2005 vuoden kaivausalueen itäreunasta itään päin.

Tasossa **R5** hirsiä saatiin enemmän esiin. Kaivettaessa paljastui, että hirsiä oli kaksi perättäistä kolmen hirren päällekkäistä ryhmää vierekkäin. Näiden lisäksi kolmannessa, eli alimmaisessa tasossa kahden vierekkäisen hirren itäpuolella oli vielä yksi yksittäinen hirsi samassa tasossa. Tämä itäisin alimman kerroksen hirsi oli pinnaltaan selvästi hiiltynyt. Vastaavia merkkejä ei ollut havaittavissa muissa hirsissä. Ylimpää hirsikertaa kuvaa kartta 12, alimpaa hirsikertaa taas kartta 13. Ylimpää hirsikertaa kuvaavassa kartassa on näkyvissä **R6** nimetty rakenne, joka koostui hirsilinjan itäpuolella olevista kaivannon suuntaisista riukumaisista puista sekä pienemmistä puun paloista. Nämä puut sijaitsivat paljon kuusenhavuja sisältäneessä puuroskamaassa **SY7** noin korkeudella 2,6–2,4 m mpy. **SY7** kerroksen yläpuolella oli joidenkin senttimetrien paksuinen kerros sekoittuneen näköistä maata **SY6**. Kerros liittyi ilmeisesti betonikourun maahan asettamiseen. Alinta hirsikertaa kuvaavassa kartassa nähdään kolme perättäistä hirttä noin korkeudella 2,45–2,49 m mpy. Kartassa näkyy myös **R4 jatko 1 ja 2** osissa näkynyt hirsi. Perättäisten hirsiseinämien välissä oli **SY8** nimettyä maa-ainesta, joka koostui hiekkamaasta, jossa oli mukana hiiltä ja tiiltä.

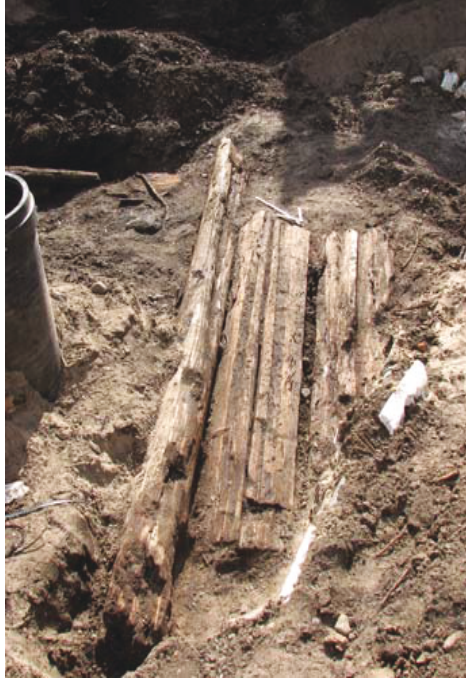
*Kuva 19. R1 nro 1 pitkä hirsi vasemmalla. Oikealla neljä hirren puolikasta R11.*

1. kaivon länsipuolella kaivettiin aluetta enemmän esiin tasossa ja myöhemmin kaivettiin putkilinja kohti Byströmin talon länsipuoleisen talon seinää. Heti kaivon länsipuolella sijaitseva **R1 nro 1** hirsi, joka oli pitkä pyöröhirsi. Heti hirren länsipuolella paljastui tasossa neljä lankkumaista puuta **R11** (Kartta 14), jotka sijaittivat noin korkeudella 2,69–2,6 m mpy (Kuva 19). Puut olivat päästä viistoiksi veistettyjä ja niitä poistettaessa todettiin niiden alapinnan olevan pyöreä, eli kyseessä olivat hirsien puolikkaat. Puut eivät olleet palaneita ja niissä oli paikoin jopa kaarnaa jäljellä. Hirren puolikkaat oli osittain asetettu toistensa päälle limittäin. Puiden länsipuolella tuli vastaan aiemmin kaivettu putkikaivanto ja putki, joka tuli puiden päälle. Hirsien puolikkaiden sekä **R1 nro 1** hirren päällä oli puuroskakerros **SY38 (=SY2)**. Puiden alapuolelta paljastui kerros **SY43**, joka oli vaaleanharmaan saven kerros. Puut oli siis asetettu tähän savimaahan kuten myös hirsi **R1 nro 1**.

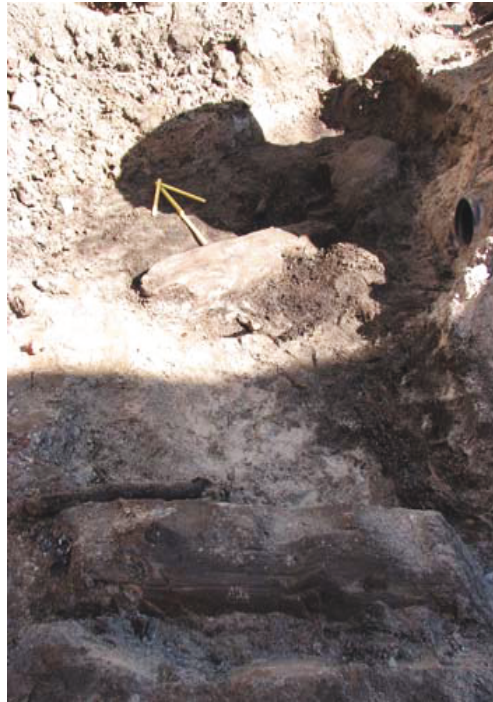
*Kuva 20. R13 kaksi lovettua hirttä R11 hirren puolikkaiden alapuolella.*

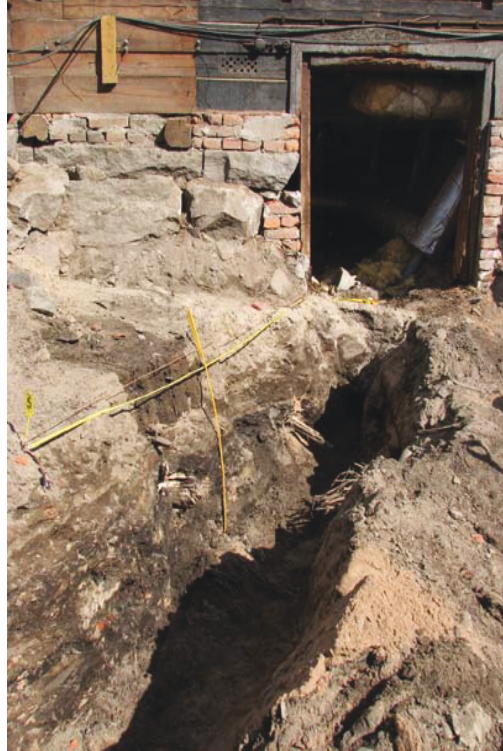
*Kuva 21. 4. kaivon koilliskaivanto, länsiprofilia.*

4. kaivolta kaivettiin koillisen suuntaan haara viemärille, joka vedettiin Byströmin talon pohjoisen osan kivijalassa olevalle oviaukolle saakka. Kaivannon profiilissa oli erotettavissa selkeitä kulttuurikerroksia. Kaivannon pohjoisseinämästä piirrettiinkin yhteensä noin 4,8 metrin pituinen profiilipiirros (Kartta 16). Profiilipiirroksessa erottuvat selvästi puuroskamaiden ja savisten maiden

vaihtelut sekä näiden alapuolella ollut hiekkainen savimaa, joka on tulkittavissa tällä paikalla puhtaaksi pohjamaaksi (Kuva 21).

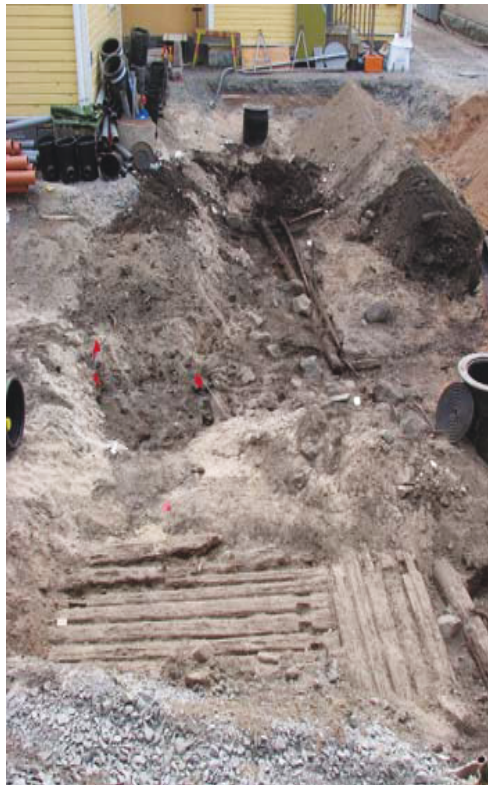
*Kuva 22. Kaivausalue A ja laajennus 1. kaivon itäpuolella ja takana. Keskellä peitetty 1. kaivon itäkaivanto ja kaivamatonta maata. Keltainen rakennus Byströmin Nappi. Lovetut hirret alareunassa R10 rakenneosaa.*

**Kaivausalue A** ja sen laajennus tehtiin 1. kaivon itäkaivannon eteläpuoliselle alueelle niin, että alue jatkui osin Byströmin Napin taloksi kutsutun rakennuksen pohjoisen ulkonurkan molemmin puolin lähellä rakennuksen kivijalkaa (Kuva 22). Kaivausalue A oli osin vuosina 2004 ja 2005 kaivetulla alueella, joten osa dokumentoiduista rakenteista oli jo aiemmin tunnettua. Nyt päästiin tutkimaan rakennetta syvemmälle kuin 2005 kaivauksissa, joissa ei saavutettu rakenteen pohjaa ja sen alaisia perustuskerroksia.

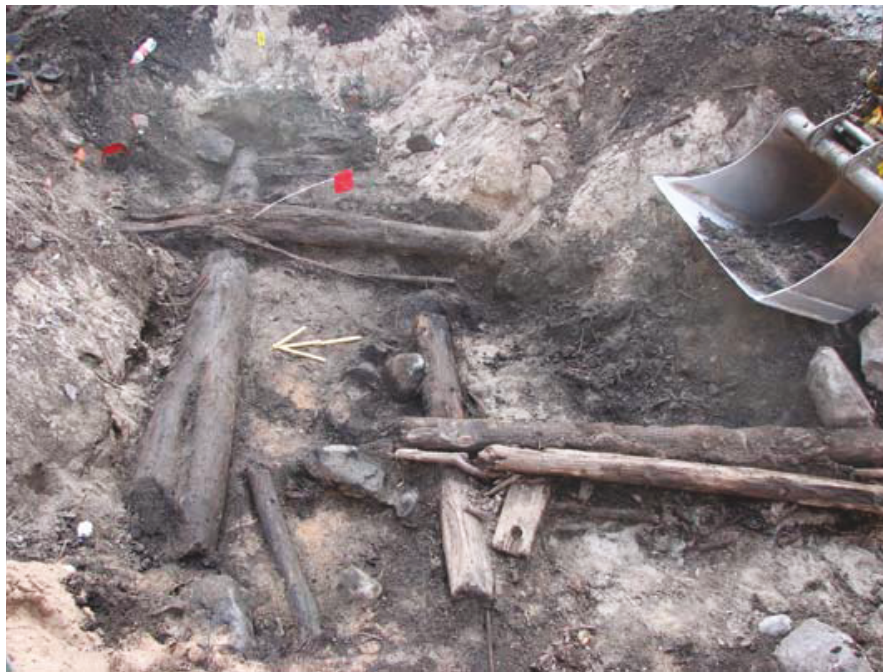
*Kuva 23. Kuvassa vasemmalla hirsi R15 nro 1, sen päällä takana R15 nro 2. Etualalla kaksi päällekkäistä R12 hirttä sekä pitkä riuku. Tulisijan R15 kivet sijaitsivat pohjoisnuolen paikalla.*

Tulisijan kivien ja maa-aineksen poiston jälkeen paikalta paljastui suorakaiteen muotoinen hirsistä koostuva kehikko, jonka päälle tulisija oli rakennettu (Kartta 18, Kuva 23). Kartassa erottuu kaksi itä-länsi-suuntaista ja kaksi melkein pohjois-etelä-suuntaista hirttä. Hirsistä kaksi läntisintä nimettiin **R12** hirsiksi, itäisemmät saivat tulisijan mukaan tunnisteen **R15 nro 1 ja 2**. Itäisemmät hirret kulkivat päällekkäin niin, että pohjois-etelä-suuntainen **R15 nro 2** oli ylemmällä tasolla noin 2,50–2,60 m mpy. Alempi hirsi **R15 nro 1** oli pitkä hirsi korkeudella 2,55 m mpy ja se jatkui kaivetun alueen itäprofiiliin. Tästä hirrestä otettiin poikkileikkausnäyte **D4**

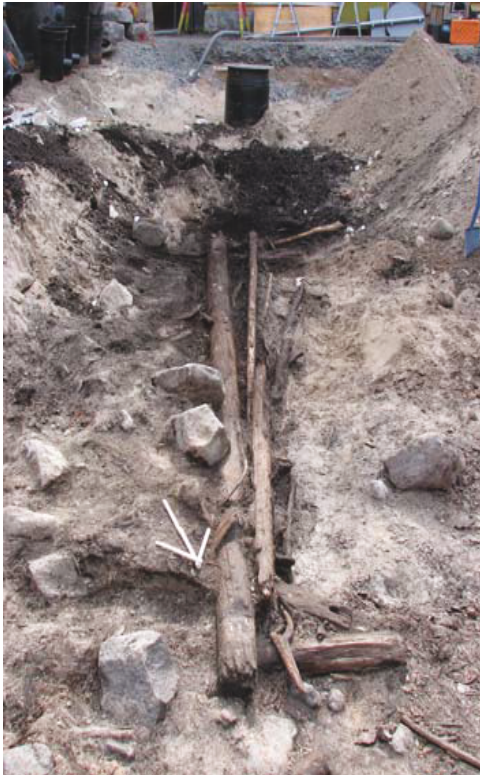
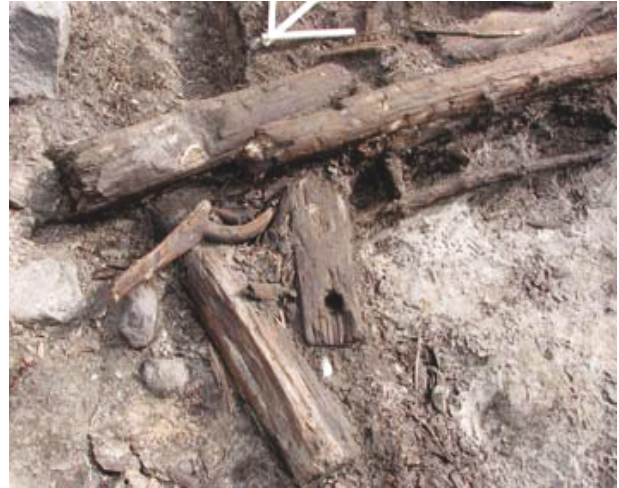
*Kuvat 24 ja 25. Vasemmalla yleiskuva R12 pitkästä hirrestä ja riu'uksista. Oikealla lähikuva R12 pohjoispäädystä.*

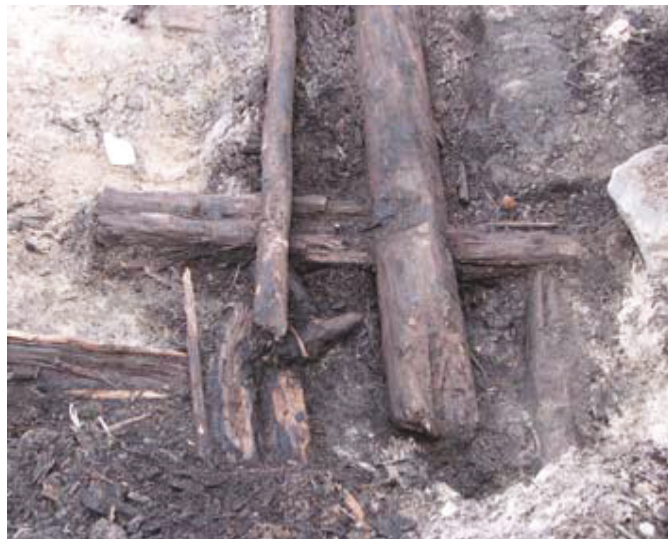
*Kuva 26. R12 hirren eteläpäätty.*

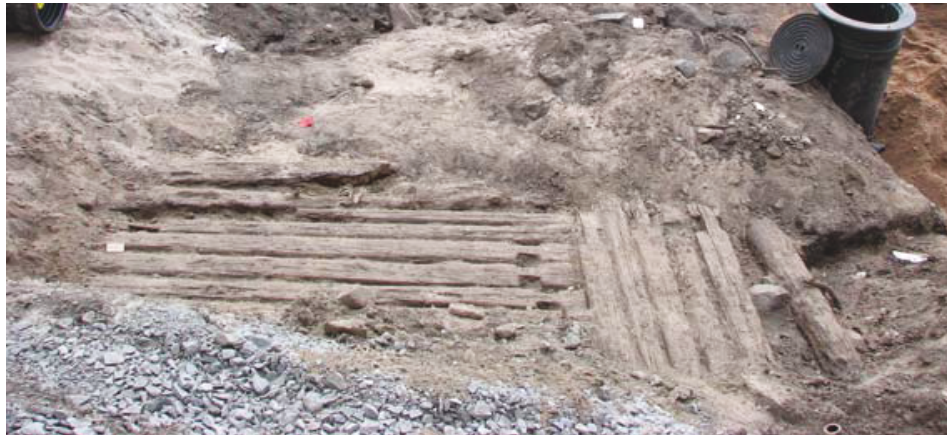
Kuva 27. R10 uusiokäytössä olevia hirsiiä kaivausalue A:n pohjoispuolella. Oikealla hirsi R1 nro 2.

**R10** hirret dokumentoitiin ensimmäisenä. 1. kaivon itäkaivannon jälkeen tasossa saatiin kivien alta esiin uusiokäytössä olevia hirsiiä (Kartta 19, Kuva 27). Hirret oli peitetty puhtaan vaaleanruskean hienon hiekan kerroksella **SY52/SY61**, jota oli myös hirsien väleissä. Hiekkakerrosta ei näkynyt 1. kaivon itäkaivannossa. Alueelta paljastettiin kahdeksan lähes itä-länsi-suuntaista hirttä, sekä viisi lähes pohjois-etelä-suuntaista. Hirret olivat selkeästi uusiokäytössä. Niiden päissä oli loveuksia muistona aiemmasta kuulumisesta pitkänurkkaiseen lamasalvosrakenteeseen. Hirret olivat myös pinnaltaan tasaisiksi veistettyjä. Rungon muoto oli siis suorakulmainen. Puut sijaitsivat noin korkeudella 2,80–2,70 m mpy ja niiden leveys oli noin 15–20 cm. Yhdestä itä-länsi-suuntaisesta hirrestä otettiin poikkileikkausnäyte **D3** dendrokronologista iänmäärittystä varten. Ajoituksen tuloksena voidaan sanoa, että puu on kaadettu 0-5 vuotta vuoden 1825 jälkeen. Näin ollen hirsitaso liittyisi huomattavasti tuoreempaan rakenteeseen kuin aiempina vuosina hieman etelämpää löydetty hirsirakenne.

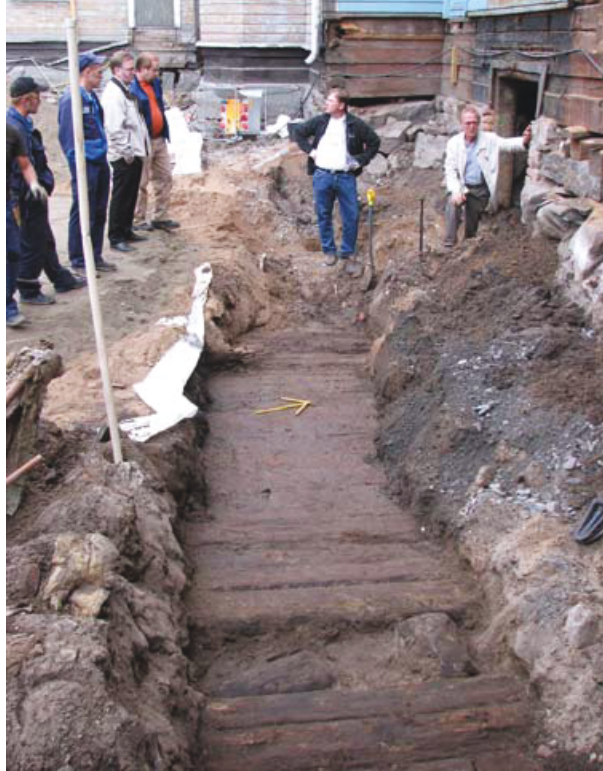
*Kuva 28. R10 ja R16 hirsii ja lankkuja Byströmin pohjoistalon eteläisen kivijalan edessä.*

Rakenneosien **R10** sekä **R16** hirsien päät ulottuivat Byströmin pohjoisen talon kivijalan alapuolelle ollen näin varmasti vanhempia kuin Byströmin talon perustukset. **R16** lankut loppuivat kivijalan kivien ulkopuolelle.

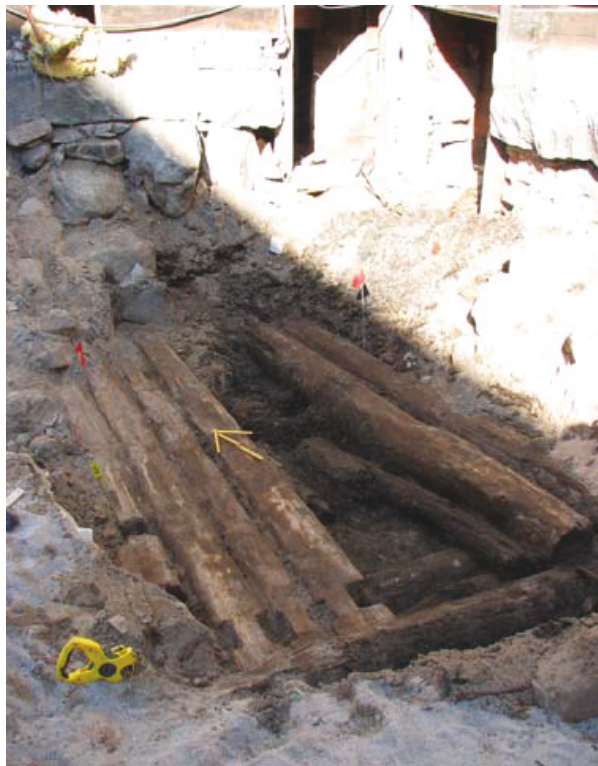
*Kuva 29. R16 ja R17 hirsiiä Byströmin pohjoistalon eteläisen kivijalan nurkassa. Alta pilkottavat R23 puukerrokset. Alhaalla itä-länsi-suuntainen hiiltynyt hirsi, joka rajaa rakennetta.*

pitkittäisiä puita. Hirsien eteläisessä päässä **R17** hirret, kuten myös **R16** itäiset hirret rajautuivat vastakkaiseen suuntaan, eli lähes itä-länsi-suunnassa olevaan hirteen. Tämä hirsi oli pinnaltaan hiiltynyt ja sen oli noin korkeudella 2,72–2,77 m mpy. **R16** ja **R17** hirret paljastuivat puuroskakerroksen **SY62** (=SY38=SY2) alapuolelta. Puuroskaa ei siis ollut **R16** lankkujen päällä. Puuroskakerrosta oli jossain vaiheessa leikattu niin, että sen päältä hiekkakerrosta **SY52** poistettaessa puuroskan ja hiekan rajalle muodostui terävä 90 asteen kulma **R16** hirsii esiin kaivettaessa. **R16** ja **R17** hirsien alapuolella oli puuroskakerros **SY64**, joka oli paikoin hyvin hiilinen kerros. Hiilisyyttä esiintyi etenkin kartassa 19 näkyvien **R17** paksujen hirsien pohjoispäädyssä, lähellä Byströmin talon kivijalkaa. Täällä dokumentoitiin myös **R17** hirsien alapuolelta hiiltynyt lankku sekä hirren pää.

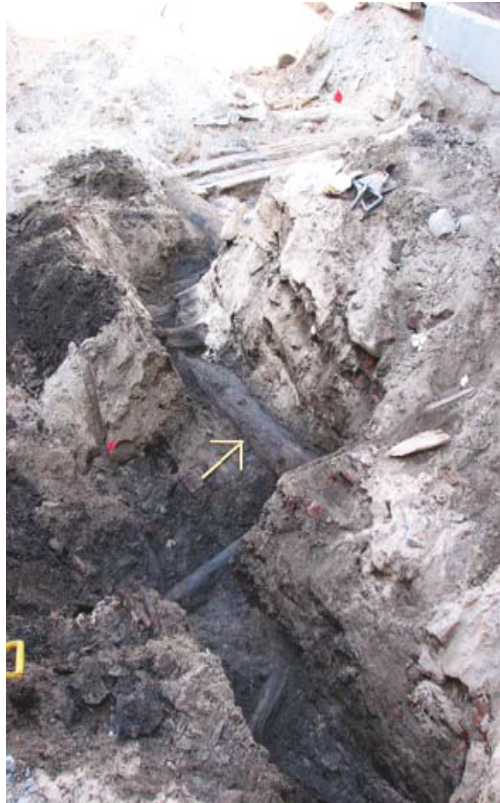
*Kuva 30. Etualalla R17B hirsikertoja. Taustalla erottuvat R16 hirret.*

**R17** itä-länsi-suuntaisen hirren eteläpuolelta dokumentoitiin hirsii myös alemmalta tasolta. Nämä saivat tunnuksen **R17B** (Kartta 19, Kuva 30). Hirren eteläpuolelta kaivettiin esiin sekä pohjois-etelä- että itä-länsi-suuntaisia hirsii kolmessa päällekkäisessä kerrassa siten, että

pohjois–etelä-suuntaiset olivat ylimmällä tasolla. Kolmannen, eli alimman kerran hirsi sijaitsi korkeudella 2,38 m mpy ja ylimmän noin korkeuksilla 2,5–2,6 m mpy. Ylimmän hirsikerran päällä oli paikoin huonokuntoisia lautoja. Ainakin osa ylimmän hirsikerran puista meni **R17** hiiltyneen hirren alapuolelle, joten näillä kohdilla piha-aluetta dokumentoitiin yhteensä neljä päällekkäistä järeätä hirsikertaa. Toisen hirsikerran itä–länsi-suuntaisesta hirrestä otettiin poikkileikkauskiekkko **D5** dendrokronologista iänmäärittystä varten. Vuosilustotutkimuksen perusteella voitiin sanoa, että puu on kaadettu aikavälillä 1706–1711, kaatoajankohdan mahdollisesti ollessa 1706/1707 (Ks. liite 10; Zetterberg, 2007).

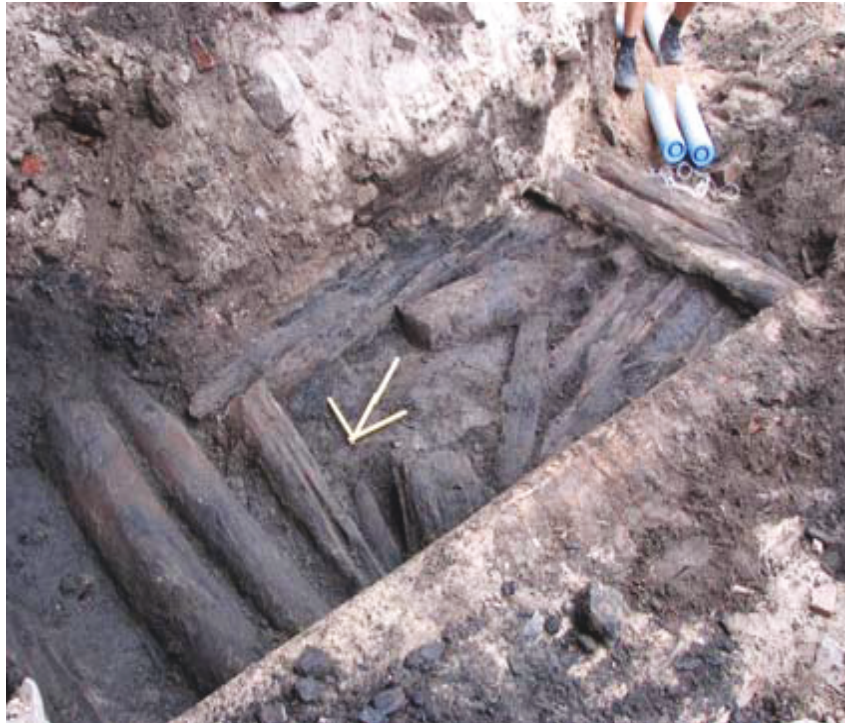
*Kuva 31. R23 puita R17 hirsien alapuolella. Etualalla ylin puu R16 hirsikertaan kuluva. Byströmin pohjoistalon eteläinen kivijalka jää kuvan vasemmalle puolelle.*

Osa **R16** hirsistä sekä **R17** hirret poistettiin kaivinkoneella. Näin päästiin myös tutkimaan rajatulta alueelta mitä hirsikertojen alapuolella oli. Pohjois–etelä-suuntaisten hirsien alapuolelta paljastui **SY64** paikoin hiiltyneen puuroskakerroksen alapuolelta toinen kerros hirsiiä (Kartta 20). Hirret kulkivat vastakkaiseen suuntaan kuin ylemmät, eli melkein itä–länsi-suuntaisesti noin korkeudella 2,6–2,5 m mpy. Näiden alapuolelta saatiin esiin vielä lyhyempiä hirsien pätkiä, jotka taas vuorostaan kulkivat lähes pohjois–etelä-suuntaisesti noin korkeuksilla 2,5–2,4 m mpy.

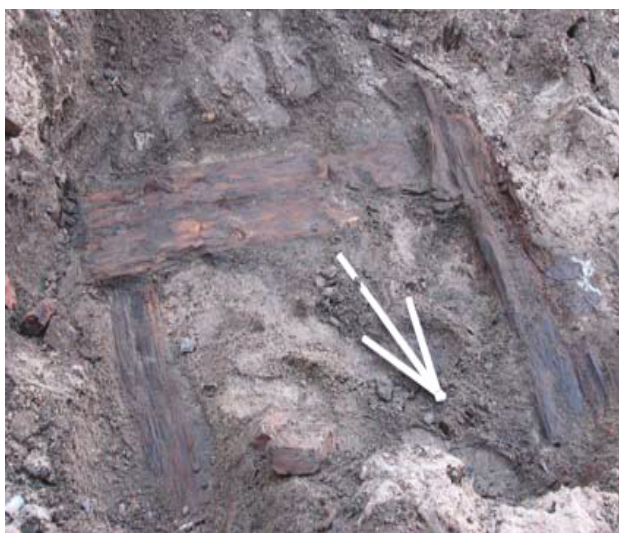
*Kuva 32. R20 lankkuja.*

Purkujätekerroksen **SY26** alapuolelta paljastui **SY75** tummanruskean hiekan kerros, joka peitti allensa kolmesta lankusta koostuvan suorakulmiorakenteen **R20** (Kuva 32). Lankut muodostivat kolme reunaa, joista kaksi lankkua jatkui kaivamattoman maan alle pohjoiseen niin, ettei lankkujen kokonaisalaa pystynyt määrittelemään. Kaivetulta alueelta lankut paljastivat 1,2 x 1,2 metrin kokoisen alueen. Lankut sijaitsivat noin korkeudella 2,89–2,92 m mpy ja olivat 13–27 cm leveitä. Kaivetun alueen etäisyys Byströmin talon kivijalasta oli noin 1,6 metriä. Rakenteen alapuolelta dokumentoitiin maakerroksia: **SY76** hiilinen savimaa, **SY77** tummanharmaa savimaa ja **SY78** keskiruskea hiikkamaa.

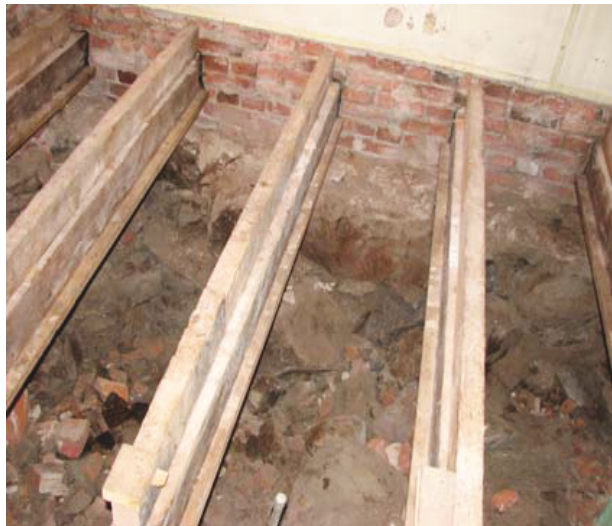
*Kuva 33. Byströmin läntisen kivitalon lattiataason alapuolella ollut kivitaso.*

Kivitalon lattian alta poistettiin kaikista huoneista lattian alta irtomaata imurilla. Esiin saatiin lattian tukirakenteiden alla kulkeva kivitaso, joka koostui suuremmista kivistä, jotka eivät muodostaneet

selkeästi tasoon ladottua rakennetta, vaan kivet olivat luonnollisemmin epätasaisesti aseteltuja (Kuva 33). Lattian alimmaisten tukipuiden ja kivien väliin jäi tyhjää tilaa noin 1,3–1,4 metriä.

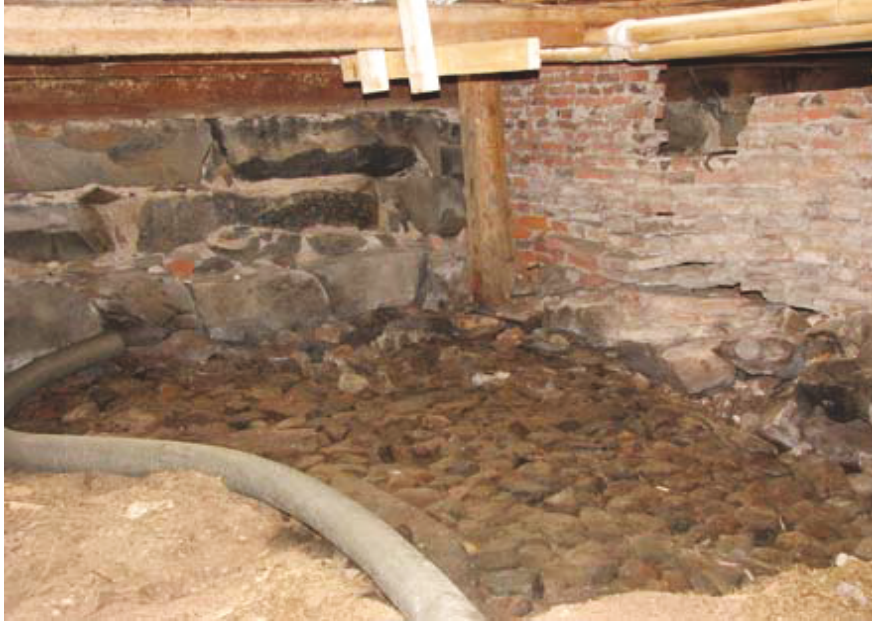
*Kuva 34. Byströmin pohjoistalon itäisen kivijalan läheisyydessä ollutta kivitasa, joka puhdistettu imurilla. Kaivinkoneella kaivettiin tämän kerroksen läpi yli 1 metrin syvyydeltä.*

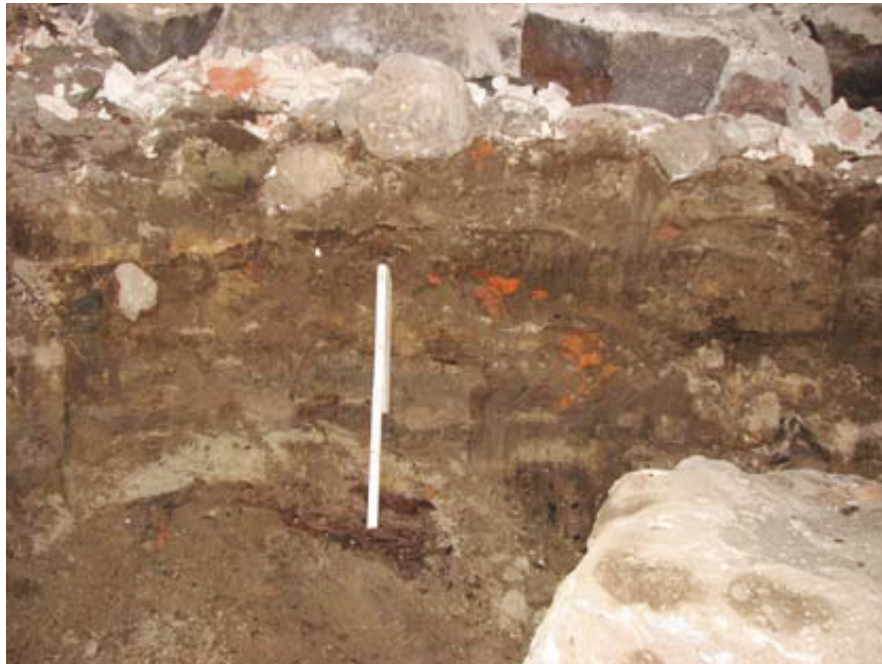
*Kuva 35. Profiili 5. Profiilin paikka edellisessä kuvassa näkyvän tiiliseinämän alapuolella.*

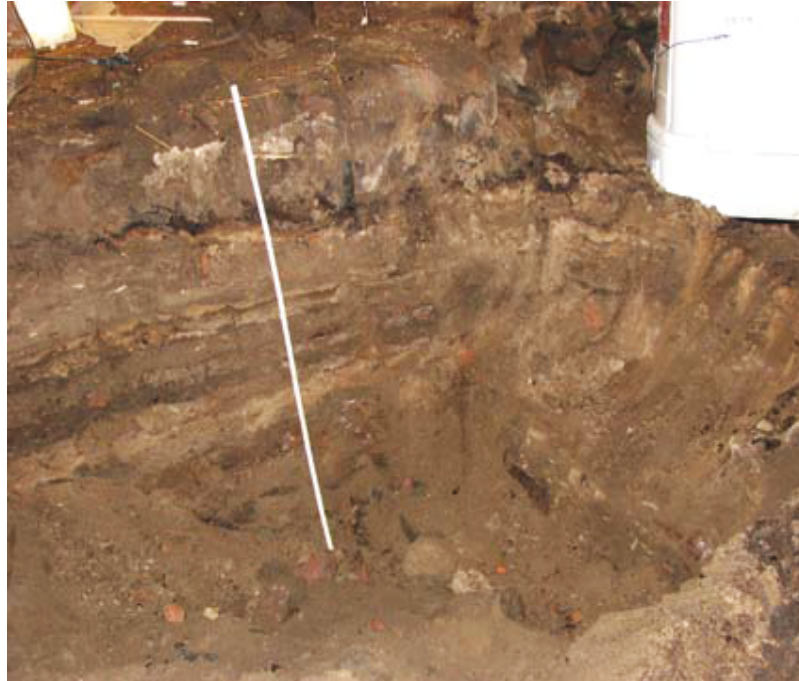
*Kuva 36. Profiili C. Hirsi nro 2 erottuu heikosti kuvan oikeassa laidassa alhaalla.*

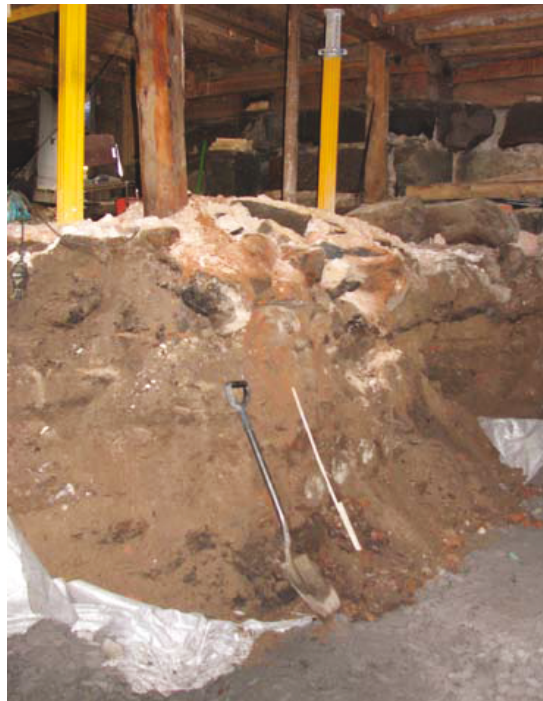
*Kuva 37. Profiili D. Neljä profiilissa näkynyttä pyöröhirttä ovat lapion oikealla puolella.*

Byströmin pohjoisen talon itäisen ja pohjoisen kivijalan osan nurkasta purettiin maanvaihtotöiden yhteydessä talon tukirakenteina olleita tiilirakenteita. Tämän alapuolelta oli kaivinkoneella poistettu kahdessa päällekkäisessä kerrassa olleita hirsiiä. Hirsistä päällimmäinen kerta kulki alueella lähes itä-länsi-suuntaisesti, alemman ollessa tätä vastakkainen, pohjois-etelä-suuntainen. Valvonnassa dokumentoitiin kyseisistä hirsikerroista neljä ylempien kerran hirttä, jotka näkyvät maaleikkauksessa (**profiili D**) otetussa valokuvassa (Kuva 37). Hirsiiä oli työmiesten mukaan ollut paikalla useampia niin, että neljän profiilissa näkyneen hirren pohjoispuolella hirsiiä oli jatkunut aina pohjoispuolen kivijalkaan saakka, noin 0,5 metrin päähän kivijalasta. Täällä kivijalan eteen muodostuneessa profiilissa olikin vielä kaksi hirttä jäljellä. Kaikki alemman kerran hirret oli jo poistettu ja maa peitetty sepelillä siinä vaiheessa kun arkeologit kävivät paikalla.

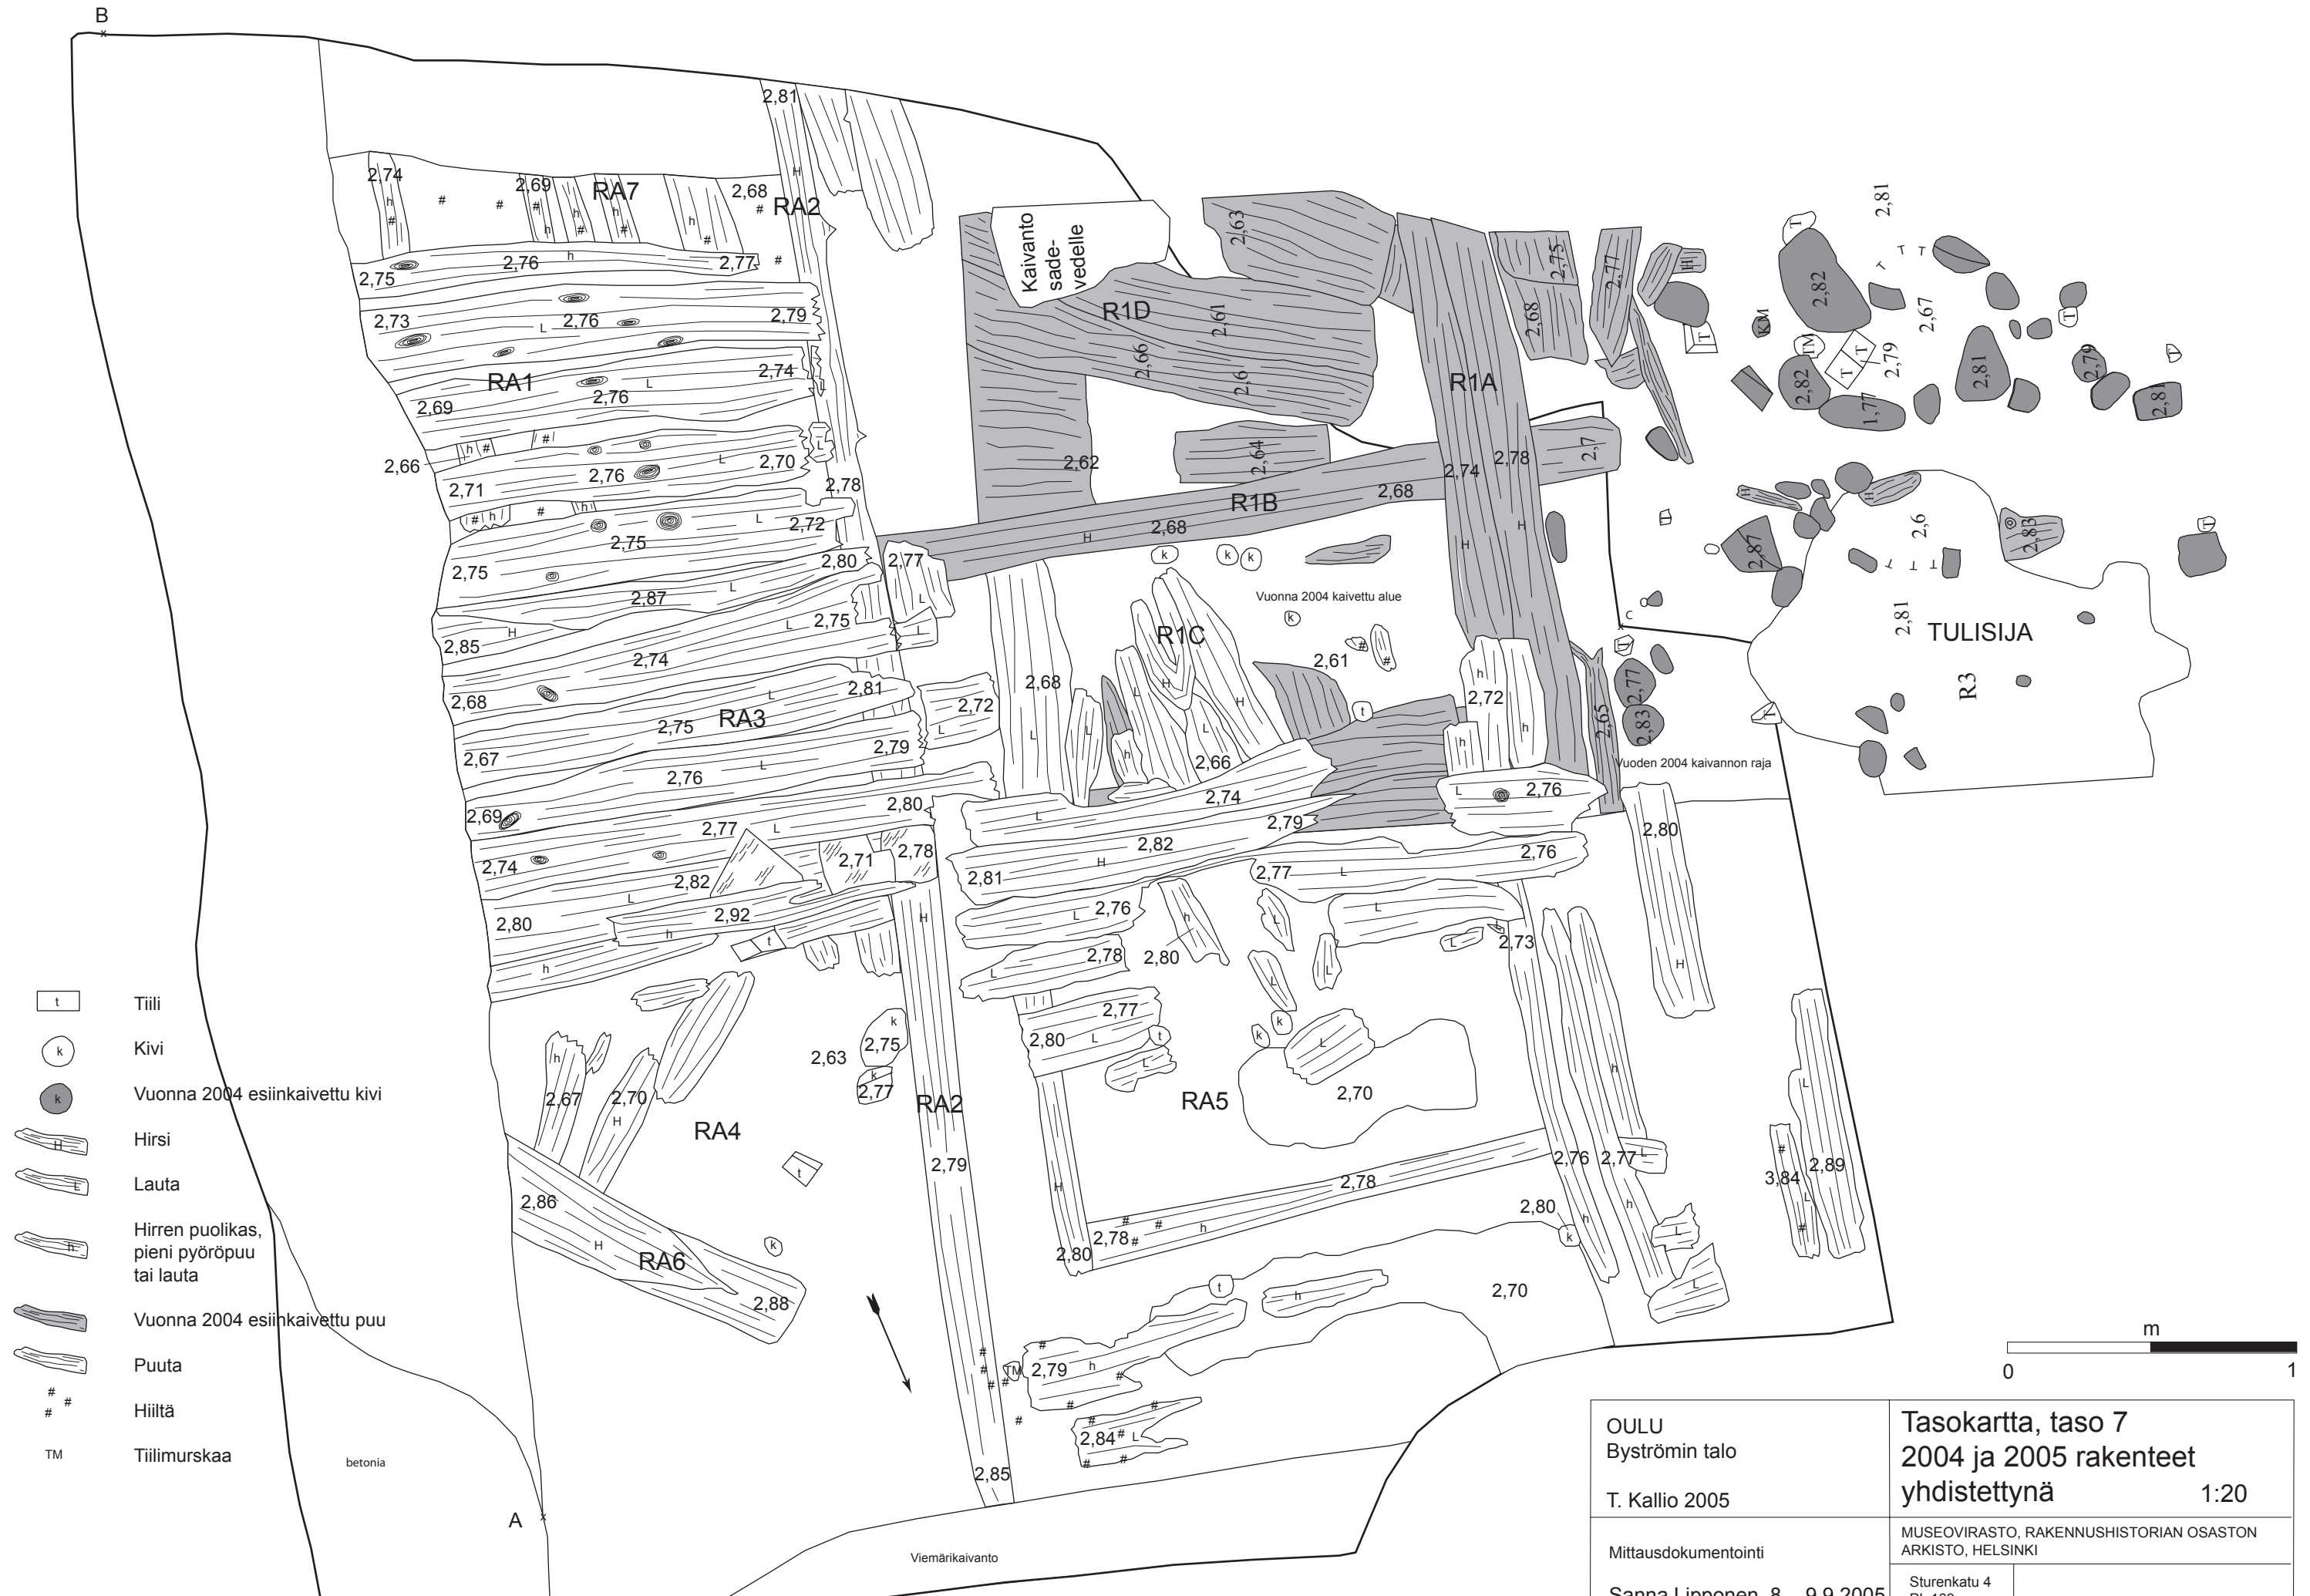
<p>OULU Byströmin talo T. Kallio 2006</p>	<p>Profilikartta 2. kaivon itäkaivanto, pohjoisprofiili 1:20</p>	
<p>Mittausdokument. ja puhtaaksi piirto T. Kallio, M. Pääkkönen 24.8.2006</p>	<p>MUSEOVIRASTO, RAKENNUSHISTORIAN OSASTON ARKISTO, HELSINKI Sturenkatu 4 PL 169 00511 Hki p. 09-40501</p>	<p>Kartta 21</p>
