OULU  
BYSTRÖMIN TALO  
1/8/32

Viemärikaivauksen arkeologinen valvonta  
31.7.–30.8.2006 ja 15.–29.9.2006

MUSEOVIRASTO

2007

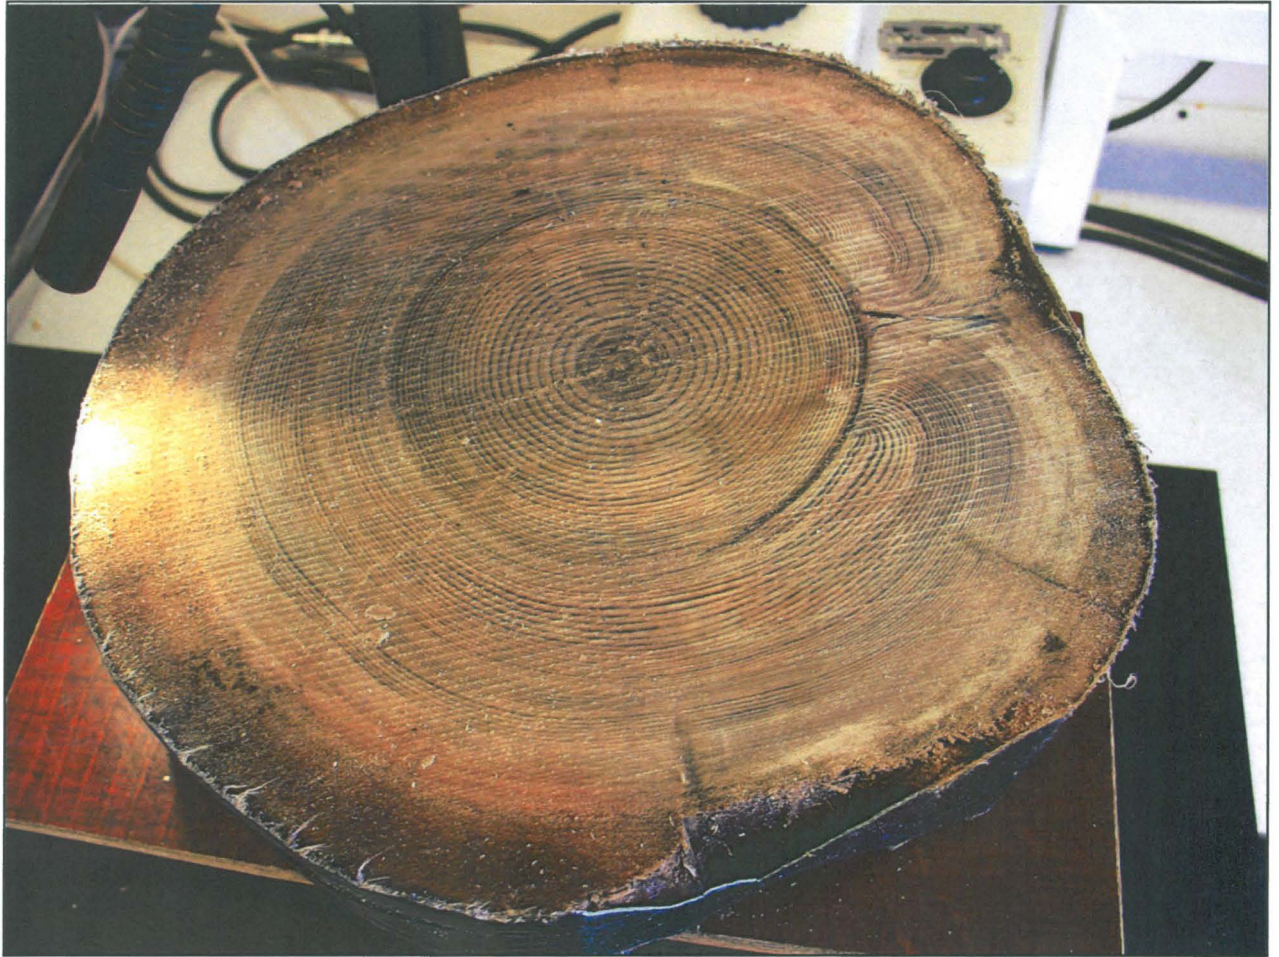
Dendrokronologinen ajoitusnäyte FIO3502 mitattavana.

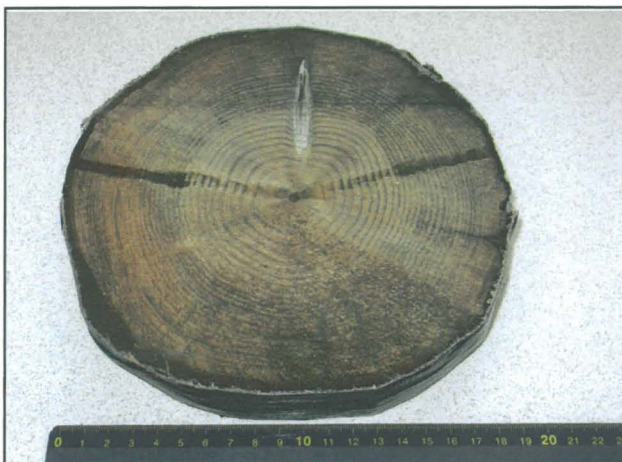
Kuva 1. Dendrokronologinen ajoitusnäyte FIO3503. Vuodentarkan ajoituksen mahdollistava kaistale kaarnaa erottuu tummana kiekon vasemmassa reunassa.

Näyte on nopeakasvuisesta puusta (kuva 1) ja sen lustosarja on varsin lyhyt, vain 42 lustoa. Sarjassa on kuitenkin riittävästi vaihtelua sen luotettavaan ajoittamiseen. Lustosarja alkaa vuodesta 1605 ja päättyy vuoteen 1646. Viimeinen vuosilusto päättyy myöhäispuusoluksoon, jonka jälkeen pyöreämäisen puun pinnassa on paikoin vielä kaarnaa jäljellä. Puun kaatoajankohta voidaan näin ollen rajata tarkkaan talvikauteen 1646/1647, eli kesän 1646 kasvukauden päättymisen (elokuu) ja seuraavan kesän 1647 kasvukauden alkamisen (kesäkuu) väliseen aikaan.

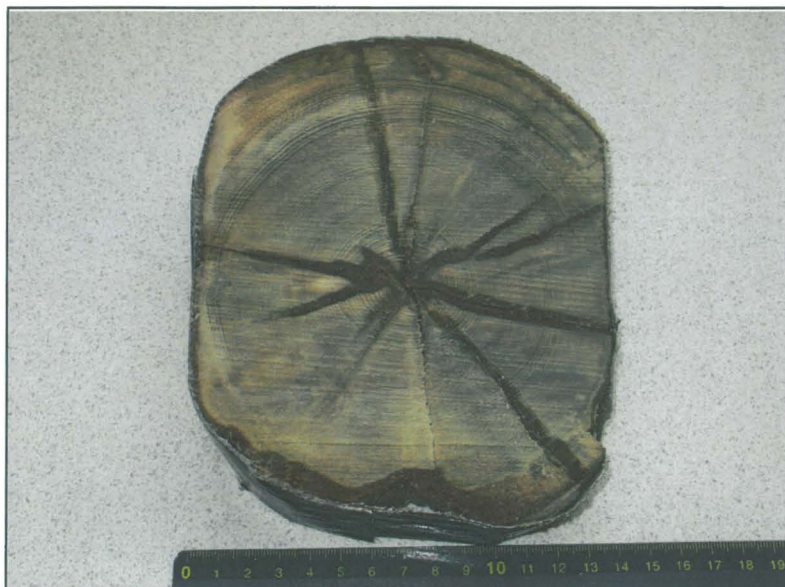
Kuva 2. Ajoitusnäyte molemmilta sivuilta veistetystä hirrestä. Alla oleva ilmeinen varaus tarkoittaa sitä, että hirsi on alunperin ollut seinän osa.

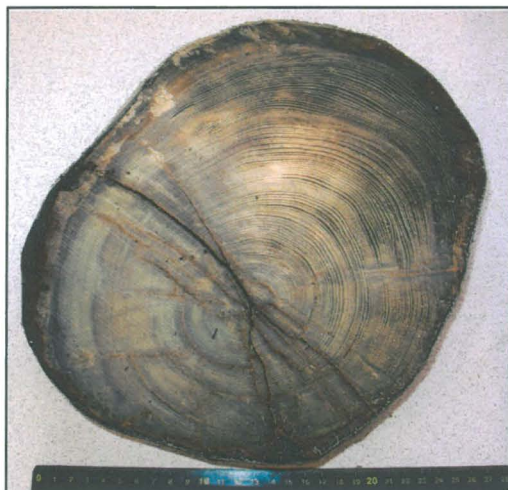
Kuvat 3 ja 4. Ajoitusnäyte F4O3505 kallistuneena kasvaneesta rungosta jossa on runsaasti reaktiopuuta (kuva vasemmalla) sekä pihkataskuja (mikroskooppikuva oikealla).

Näyte on voimakkaasti toispuoleisesta epäkeskisestä rungosta, jonka lustosarjassa on nähtävissä runsaasti reaktiupuuta (kuva 3). Puu on ollut koko kasvuaikinsa kallistunut. Puussa on merkinä kasvuaikeisesta stressistä myös ns. pihkataskuja (kuva 4). Tässä tapauksessa reaktiupuun esiintyminen ei kuitenkaan vaikuttanut iänmääritykseen haitallisesti, vaan 165 vuoden pituinen lustosarja voitiin ajoittaa luotettavasti. Lustosarja alkaa vuodesta 1547 ja päättyy vuoteen 1706. Näytepuuta ei ole veistetty, mutta sen pyöreämäinen pinta on hieman kulunut. Pinnasta voi siten puuttua puuainesta. Tämä on kuitenkin epätodennäköistä, sillä viimeinen, vuoden 1706 vuosilusto jatkuu yli 10 senttimetrin matkalla ehjänä ja yhtenäisenä. Mitatut vuosilustosarjat päättyvät myös molemmat samaan vuoteen. Näin ollen on todennäköistä, että puun kaatoajankohta on talvikausi 1706/1707. Koska puun pinta voi joissakin tapauksissa kuitenkin lohjeta juuri lustonrajaa myöten annetaan tässä varovaisuusperiaatteen mukaisesti kaatoajankohdalle hieman väljempi rajaus: puu on kaadettu aikavälillä 1706-1711.
