Alastaron kirkko

Alttari

Alttarikehystys

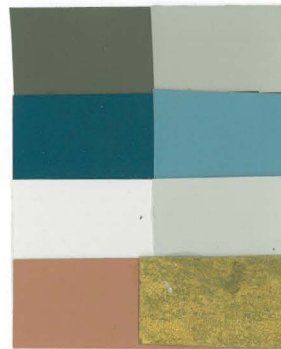
L068 , J068

N029, M029

Y063

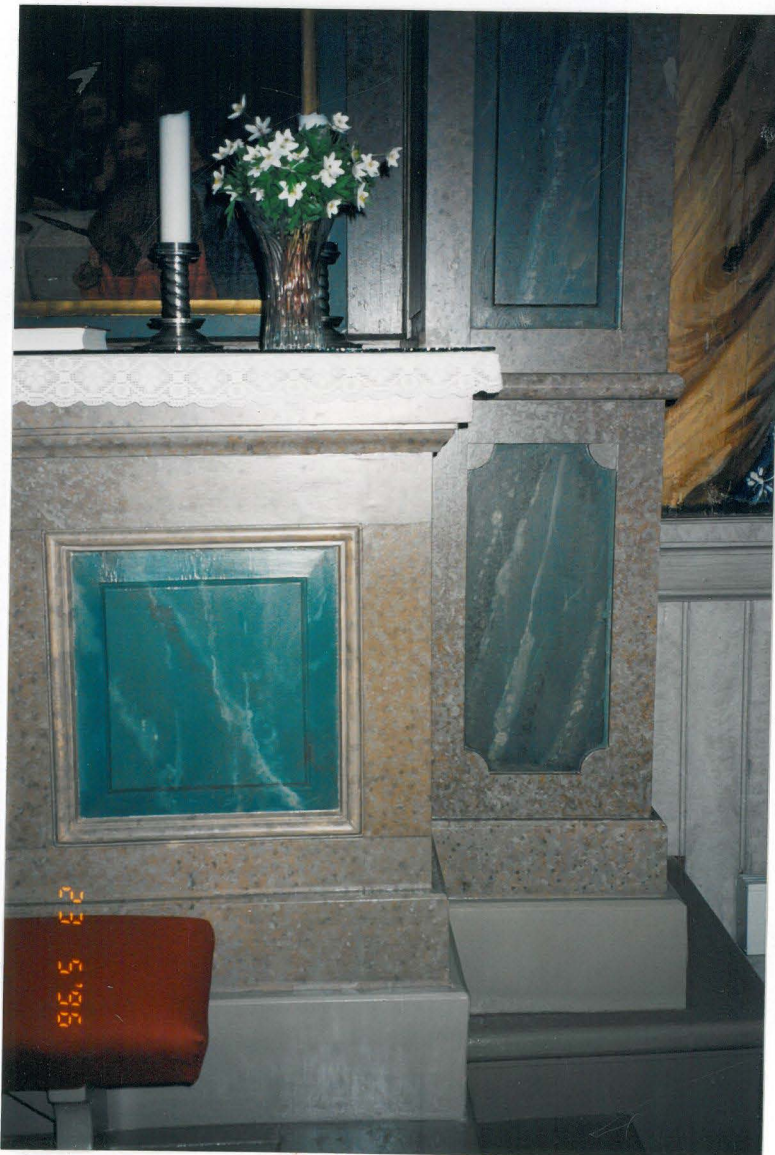
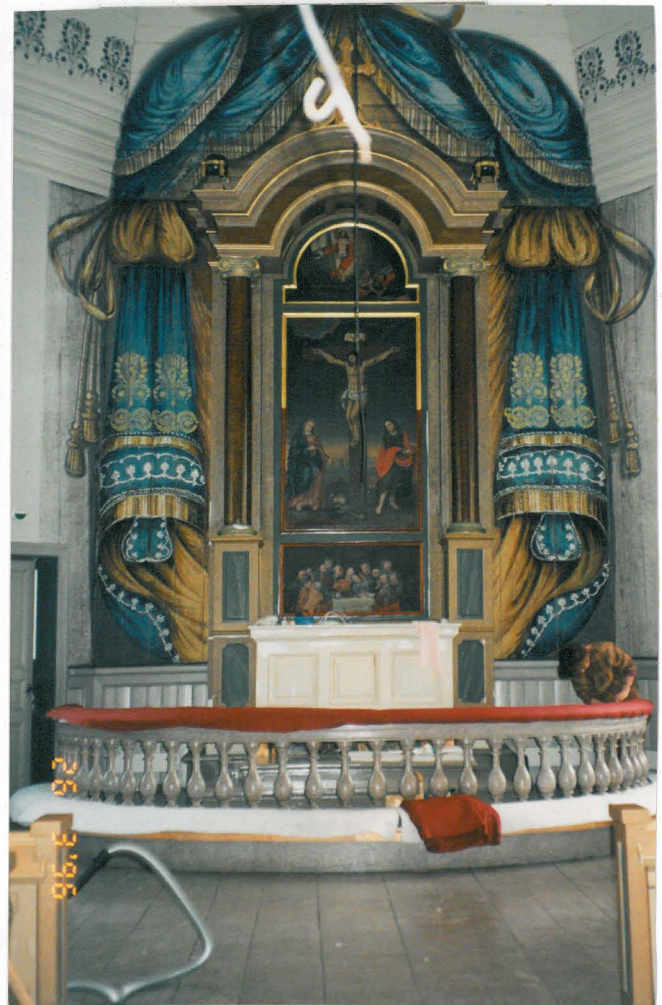
Alttarikehystys v. 1750 - 1996

4. vanhin värikr. vuonna 1996

-1950-luvulla uusittu marmorointi tehtiin uudestaan kellastumisvaurion vuoksi. Alttaripöytä marmorointiin myös. Kirkas vihreä öljymaali laseerattiin alkuperäistä vastaavaksi. (kts. myös saarnastuoli)

- Kullattu risti puhdistettiin, listoista joskus poispesty aitokulta korvattiin sellakkaan sekoitetulla pronssikullalla. Alttaritaulun kullattu kehys kullattiin uudestaan 22. kar. siirtokullalla. Pylväiden pronssipatinoidut jalustat ja konsolit restauroitiin.

- Muu osa alttarikehystyksestä on restauroitu vähäisin paikkamaalauksin, huonokuntoinen laskosmaalaukset on restauroitu.

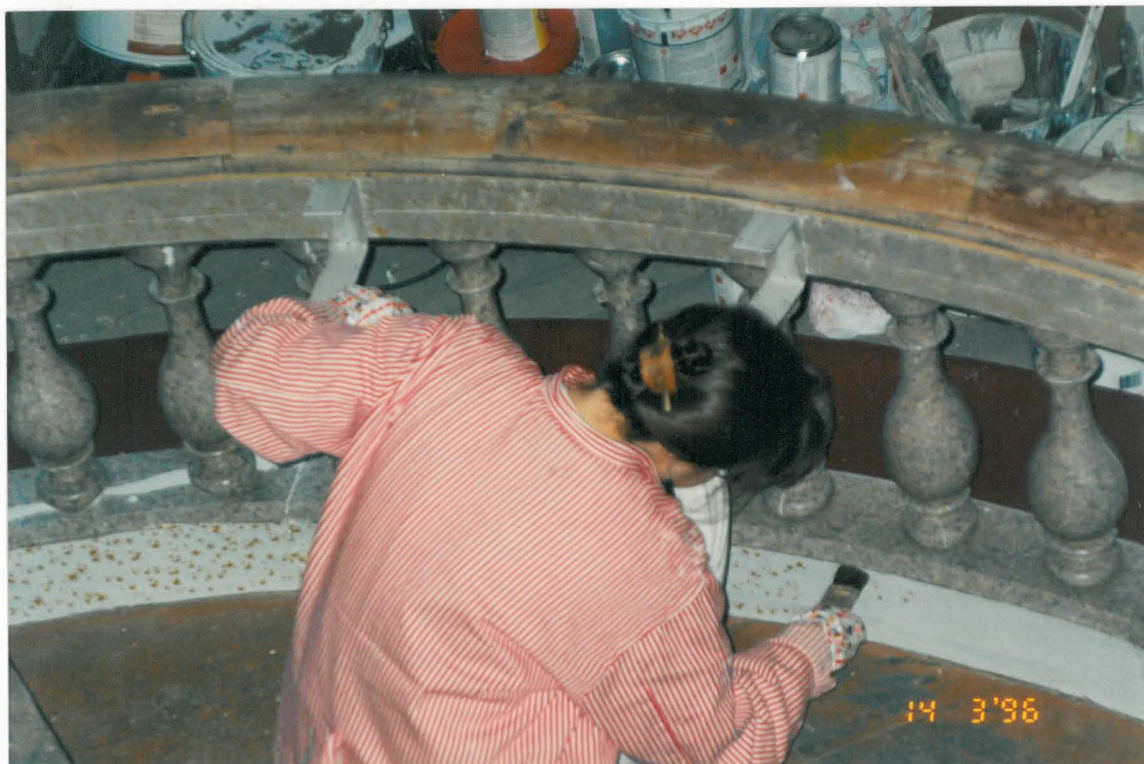
Urkuparvea kannattavat pylvää

1. vanhin värikr. n. vuonna 1880

- Tämä kerros pylväissä on näkyvässä rekonstruoituna 1996.

2. vanhin värikr. n. vuonna 1950

- pylväiden yläosa lakattiin kiiltäväksi,
alaosa maalattiin ruskeaksi

-pylväät jouduttiin huonokuntoisina uusimaan kokonaan, alaosasta kaivettiin fragmenttialue 1800-luvulla maalatusta harmaasta pilkutusemarmoroinnista.

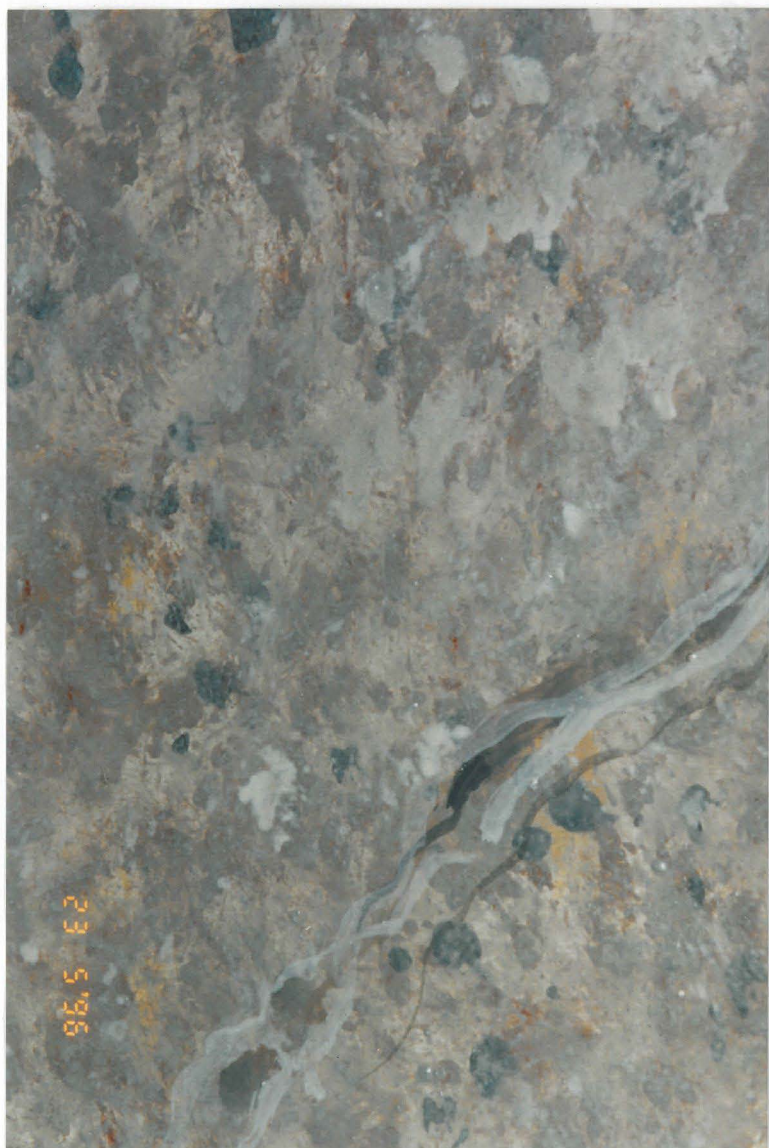
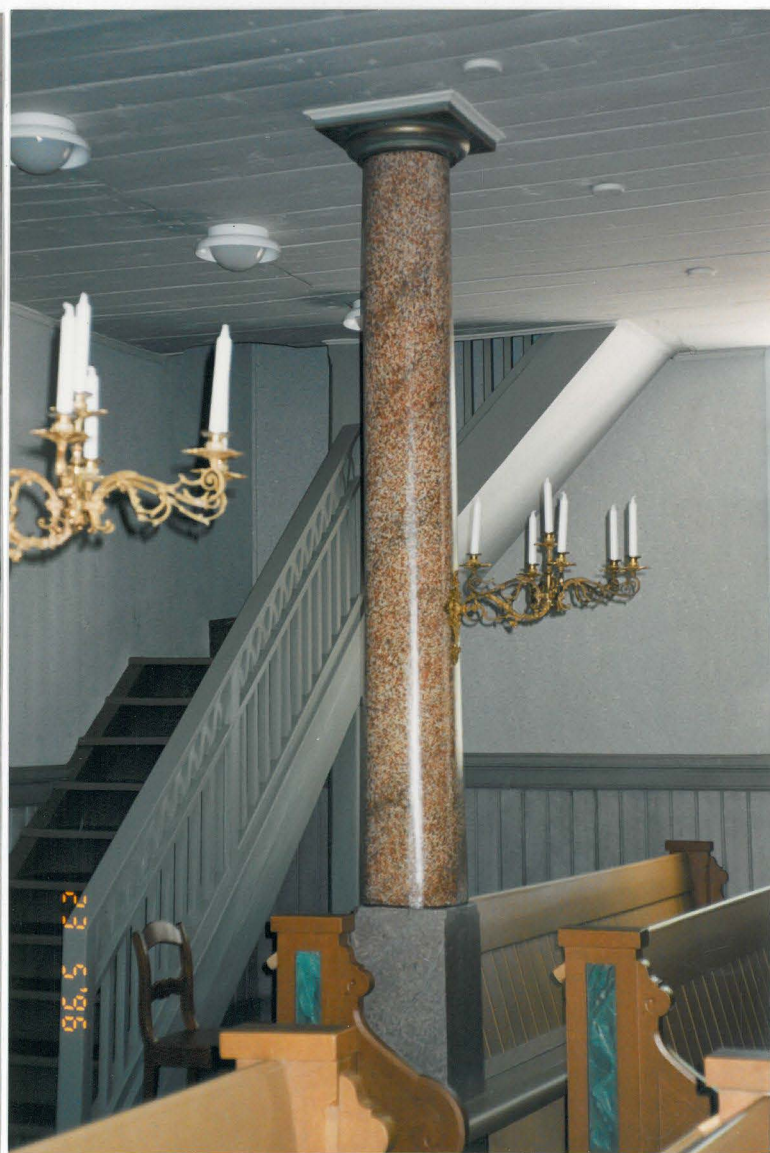
1. vanhin värikr. n. vuonna 1890

ootraus kampaamalla vaaleaa seetriä mukaillen
pohjaväri:
ootrauspigmentit:

- Tämä kerros on nyt osittain näkyvässä restauroituna 1996.
- Saarnastuoli on ollut kauttaaltaan otrattu, lukuunottamatta kultauksia ja sinistä tähtikattoa katoksen alapinnassa.

2. vanhin värikr. n. vuonna 1950

ootraus laseeraamalla alkuperäisen päälle

- Alkuperäinen ootraus on kaivettu mahdollisuuksien mukaan esiin, paikattu ja laseerattu kevyesti penkkien sävyä vastaavaksi. 1950-luvun maalaustyötä on myös jätetty näkyviin.
- Kuluneet ja poispestyvät aitokultaukset listoissa ja sorvauksissa korvattiin sellakkaan sekoitetulla kultapronssilla. Säilyneet, mutta tummuneet ristit kullattiin 22. kar. siirtokullalla uudelleen.
- Fragmentissa näkyvässä pohjamaali, 1. vanhin ootraus, 2. vanhin ootrauskr.
- Tähtikatos restauroitiin
- Saarnastuolin väritystä on yksinkertaistettu.

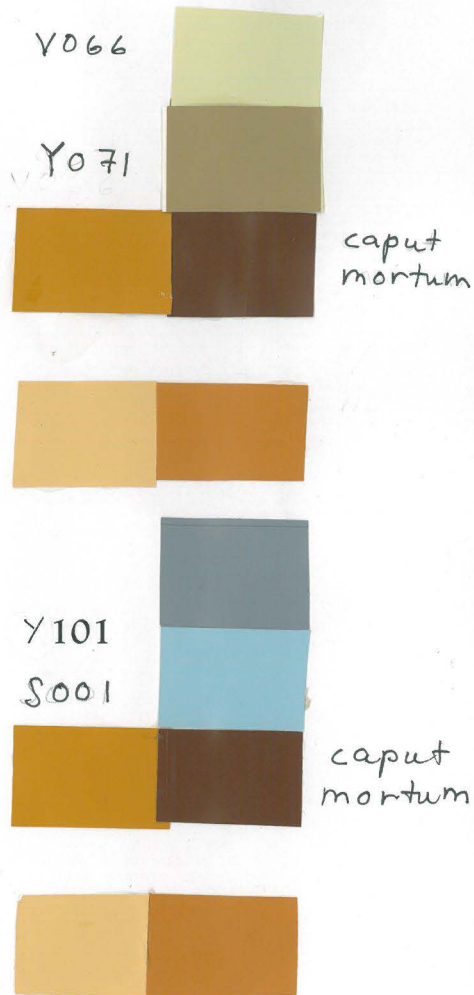
Seinät

1. vanhin värikr. n. vuonna 1850

- Seinien alaosa öljymaalilla siniharmaaksi marmoroitu. Tallella nykyisen paneloinnin alla.

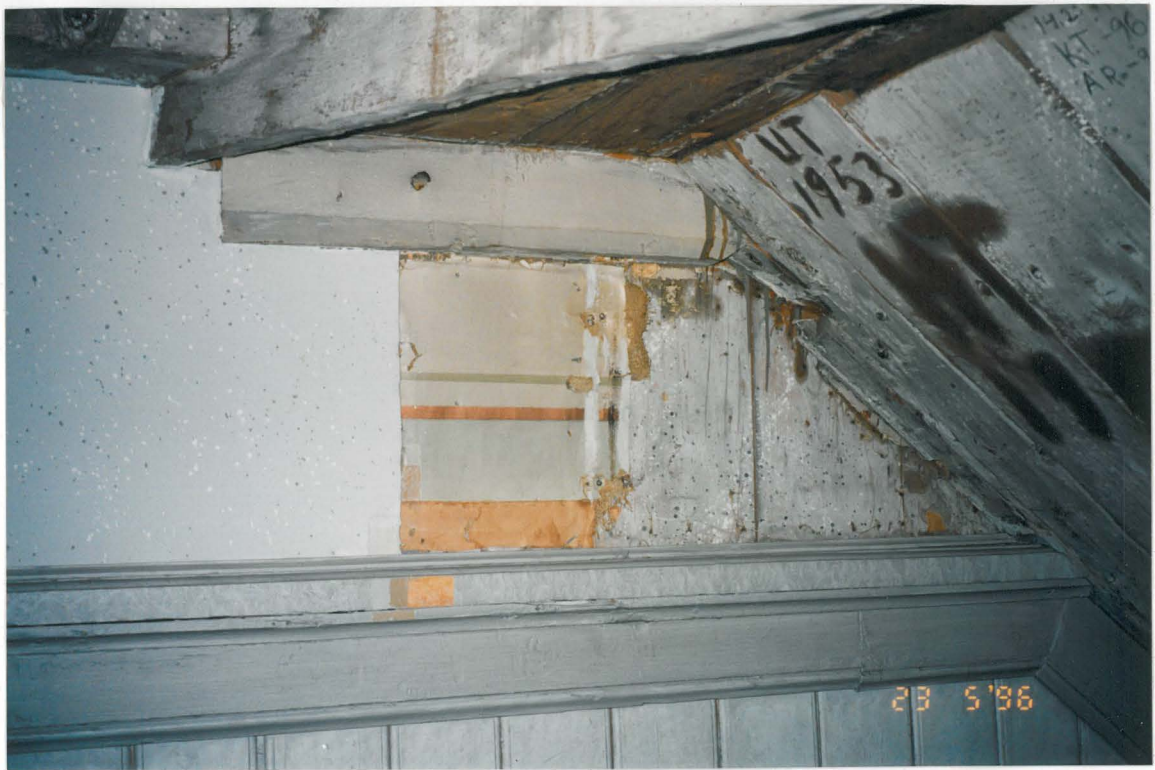
fragmenteja

- Kattoholvit eristettiin ja paperoitiin. Holviin sommiteltiin jaottelua rimoista ja seinissä hirsikonsolit peitettiin kilpikaarin (fragmentti).Katon väriä ei löytynyt, mutta lehtereiden seinustoilta kaivettiin fragmentti esiin ; marmoroidussa pilasterissa kuparin värinen sapluunakoriste.seinän ja katon välisessä holkassa viivoituksia. Värit noudattavat kuitenkin urkumarven katossa olleen pahvin värejä, pahvi on säilytetty. Suomen kirkot 10: katonreunan yläpuolella ja ristin keskustaan rimojen väleihin syntyvät pikkukentät maalattiin vaaleansinisiksi ja niihin sommiteltiin kellertävät kasviornamentit.

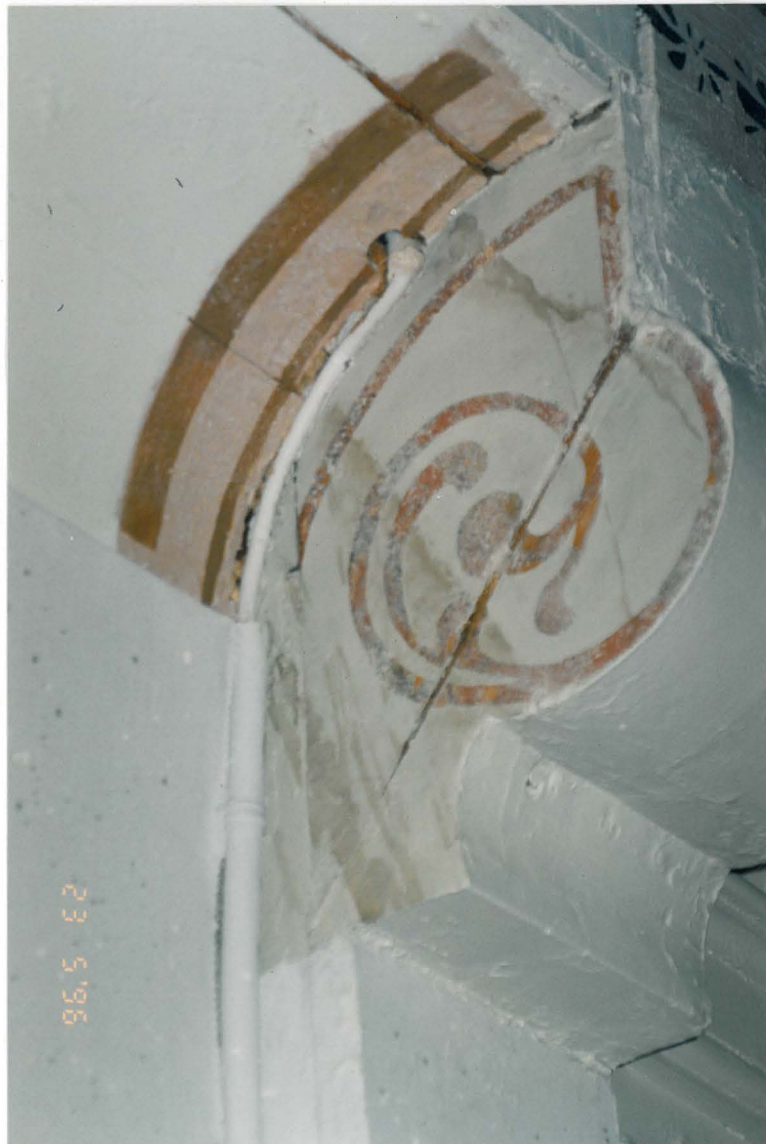
*katto
pintoja*

- Kattopinnat maalattiin yli, lukuunottamatta sapluunakoristeita ,jotka restauroitiin . Itäparven koriste uusittiin huonokuntoisena kokonaan.
