OULU  
BYSTRÖMIN TALO  
1/8/32  
Kaupunkiarkeologinen kaivaus

MUSEOVIRASTO

RAKENNUSHISTORIAN OSASTO

2005

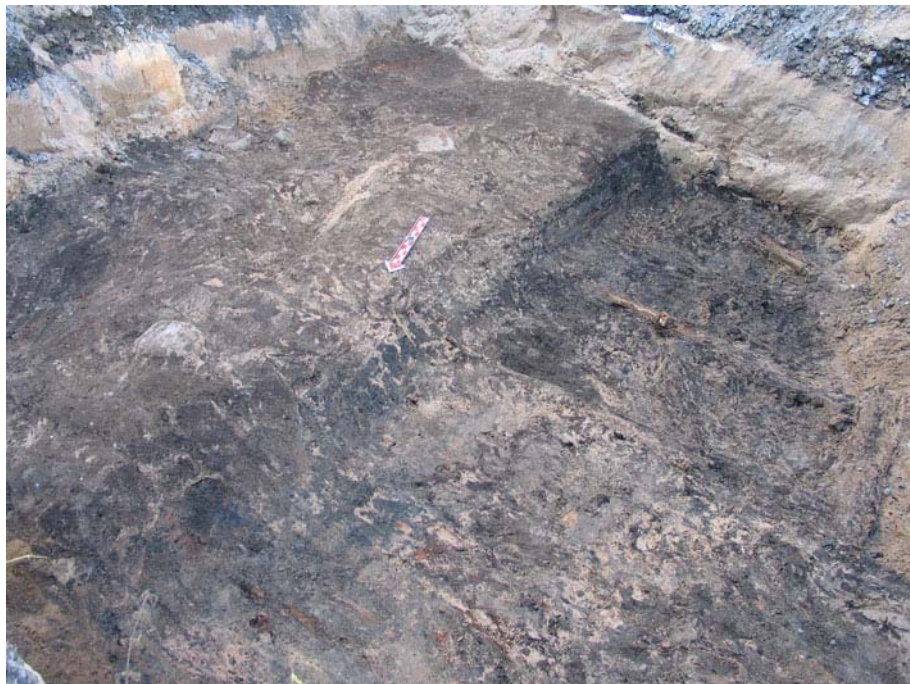
Kuva 1. Kaivausalue puhdistettuna (digikuva 125575:4)

Pihan sepeli- ja täytemaakerrosten koneellisen poiston jälkeen saatiin heti esiin 1700-luvun maakerroksia. Osa näistä poistettiin myös koneella. Päättä poistettiin lastoin ja lapioin jäänteet täytehiekasta ja ylimmistä kulttuurikerroksen osista alueen puhdistamiseksi. Täytehiekkan ja sekoittuneen maan alta paljastuivat myös edellisvuonna esiin kaivetut puurakenteen osat: perushirsi *RIB*, seinähirsiksi tuolloin tulkitut kaksi hirttä *RIA* sekä lauta-alueet *RIC* sekä *RID*. Kyseiset rakenteen osat erottuivat alueella selkeästi muuta alemmalla tasolla olevina. Myös tämän 2004 kaivetun alueen pohjoispuolelta koneella kaivettiin hieman kaivausalueen itäosaa syvemmälle. Tämän ja muun alueen rajalle muodostui näin pieni profiili. Puhdistuksen jälkeen alueesta piirrettiin ensimmäisen tasokartta. (Kuva 1, Kartta 2)

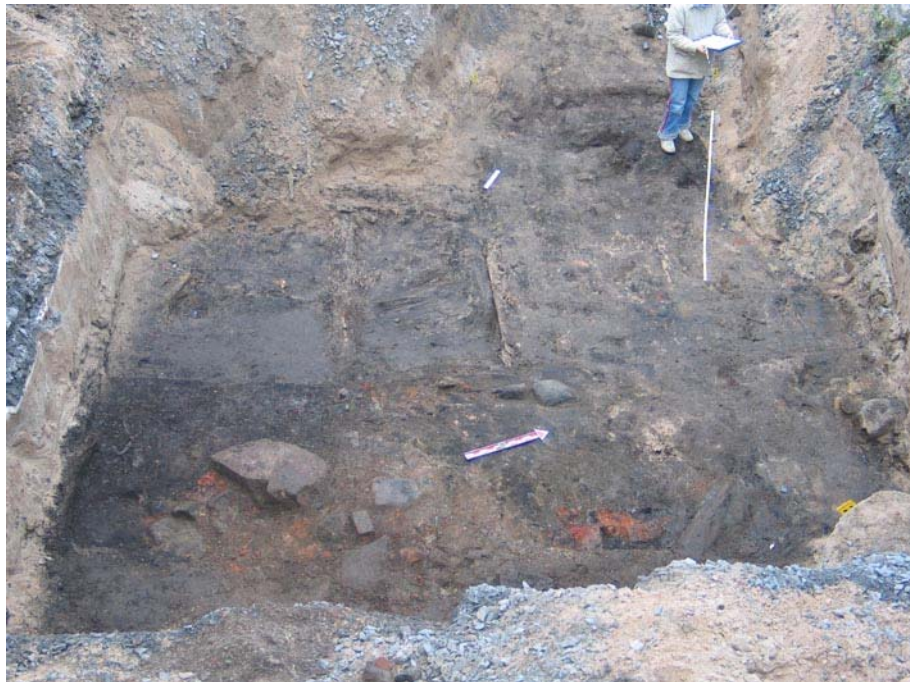
Kuva 2. Taso 4. Tasossa erottuvat eteläpäässä *SY12*, keskellä *SY15* ja kiviä sekä tiiliä ja *SY16* koillispäädystä. (digikuva 125575:9)

Seuraavassa tasokartassa 4 (Kartta 5) näkyvät yksiköt *SY12*, *SY15* sekä *SY16*. Ennen näitä paikalta olivat kaivettaessa lähteneet kerrokset *SY13* ja *SY14*, jotka olivat kellertävän laastin keskittymä itäisen kaivausalueen keskellä sekä keltainen karkea hiekka, joka paljastui *SY11* savikerroksessa olleiden puiden alapuolelta. Kartassa 5 näkyvistä kolmesta maakerroksesta *SY12* oli päällimmäisin ja *SY15* paljastui tämän alapuolelta. *SY16* puolestaan sijaitsi *SY15*:sta alapuolella.

Kuten kartassa ja kuvassa 2 näkyy, oli näissä kerroksissa edelleen paljon kiviä sekä tiiliä keskittyneenä itäisen kaivausalueen keskiosaan. Keskellä näkyvä suurin kivi oli näissä kerroksissa näkyvissä, mutta myöhemmässä vaiheessa paljastui, että se oli aikanaan sijoitettu *SY16* maakerrokseen. *SY12* koostui tummasta likaisesta puuroskasta, *SY15* keskiharmaasta likaisesta savimaasta ja *SY16* tummasta likaisesta savimaasta. Näiden kerrosten alapuolelta paljastui *SY17* puhtaampi savimaa, joka peitti lähes kokonaan itäistä kaivausaluetta. *SY16* kerrosta kaivettaessa löydettiin 1/6 äyrin kolikko, jonka vuosileimauksesta ei saanut täysin selvää. Kolikkoa on valmistettu 1666–1686 välisenä aikana. (KM2005052:39)

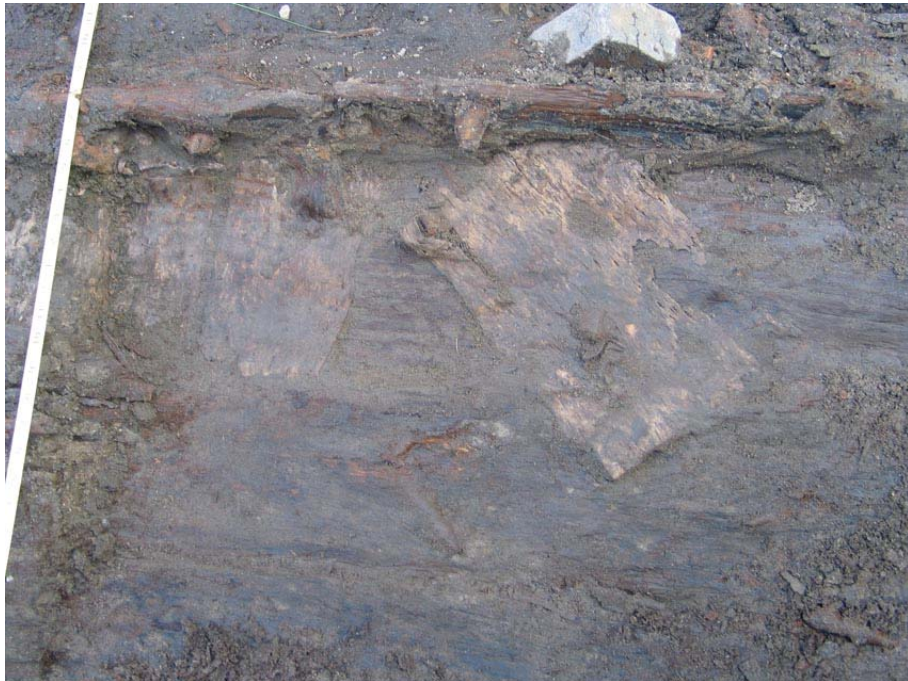
Kuva 3. Tuohieristettä *RA3* lankkukerran välissä (digikuva 125575:28)

*RA1* alue käsitti ilmeisesti viisi lankkua, *RA3* puolestaan myös viisi lankkua. Lankut sijaitsivat noin korkeudella 2,70 m mpy. Alueella *RA3* lankkujen välissä oli suurempia levyjä tuolta, mitä ilmeisesti on käytetty kosteuseristeenä (Kuva 3). Lankut jatkuivat kaivausalueen itäprofiilin sisään, eli epäselväksi jäi, kuinka laajalle puurakenne jatkui. Myös *RA4* kohdalla puita on ilmeisesti ollut, mutta ne ovat olleet enemmän lahonneita ja ne kaivettiin paikalta pois niitä dokumentoimatta. Rakenne näytti kuitenkin kaivausalueen koillisosassa rajoittuvan *RA6* hirteen, jonka koillispuolella maakerrokset olivat erilaiset kuin kaakkoispuolella. Täällä kuitenkin tuli vastaan aiemmin kaivettu viemärikaivanto, jonka vuoksi rakenteen jatkuminen koillisuuntaan jäi epäselväksi kuten myös hirren varsinainen funktio muuhun rakenteeseen nähden.

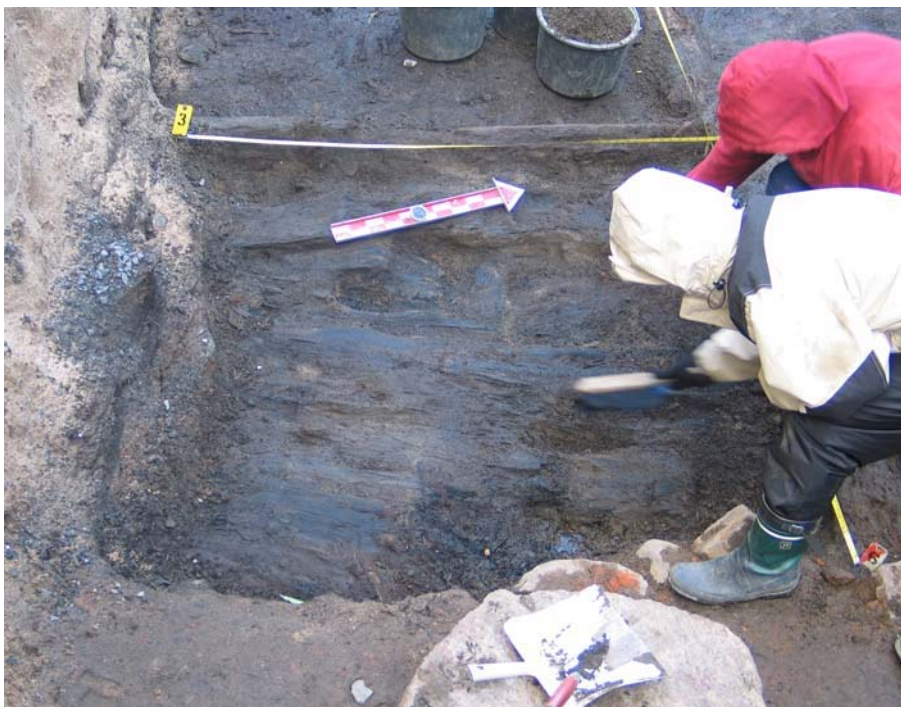
Kuva 4. RA7 hiiltyneitä lankkuja kaivetaan esiin (digikuva 125575:27)

Alueelta kaivettiin dokumentoinnin jälkeen pois *RA1* ja *RA3* lankkukerrat. Kävi ilmi, että näiden alapuolelta paljastui toinenkin lankkukerta, jotka nimettiin *RA7*:ksi ja *RA8*:ksi (Kartta 10, Kuva 4). Näillä paikoilla kulki lankkuja pohjois-etelä-suuntaisesti ja puukerta kulki myös *RA2* perushirren alapuolella menneen *R1B* perushirren alapuolelle. Alempien lankkutasojen korkeus oli noin 2,6–2,7 m mpy.

Kahden lankkukerran välissä oli maakerros *SY24*, vaaleanharmaa savimaa, josta löytöinä saatiin liitupiipun varren katkelmia. Alempi lankkukerta oli myös jonkin verran lahonnutta ja sitä on ilmeisesti käytetty jonkinlaisena tasoitekerroksena perushirsien ja varsinaisen lattialankkutason päällä. Tätä tulkintaa tukisi myös se seikka, että lankut olivat hiiltyneitä. Varsinaisesta rakennuksen palosta on voinut olla kyse, mutta mahdollisesti lankut olivat tarkoituksellisesti hiilleyt paremman kosteudenkestävyyden aikaansaamiseksi. Myös *RA1* ja *RA3* lankut olivat alapinnaltaan hiiltyneitä.

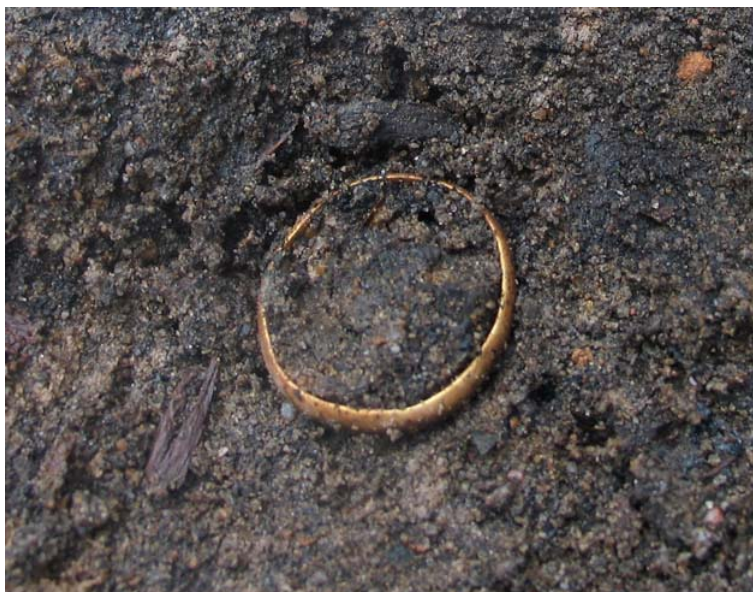
Kuva 5. Sormus löytöpaikallaan kerroksessa SY18.  
Sormuksen halkaisija noin 2 cm. (digikuva 12275:11)

Kultainen sormus löytyi kerroksesta *SY18* (KM2005052:43). Sormuksen halkaisija oli noin 200 mm, mutta se on aikanaan vääntynyt hieman soikean muotoiseksi. (Kuva 5) Sormuksen korkeus on 4 mm ja vahvuus noin 1 mm. Pinnaltaan sormus on hieman puolipyöreä. Muodoltaan sormus vastaa nykyisiä miesten suosimia vihkisormuksia. Sormuksen sisäpinnalla ei ole leimauksia. Sisäpintaa kiertävät kaiverretut kirjaimet *B\*S\*B\*S\**, joiden välissä on tähtikuviot. (Kuva 6)
