**OULU**  
**OULUN KADUT**

Oikokatu  
Kajaaninkatu  
Torikatu  
Ojakatu  
Saaristonkatu  
Franzenin puisto

Katutöiden arkeologinen valvonta

2005

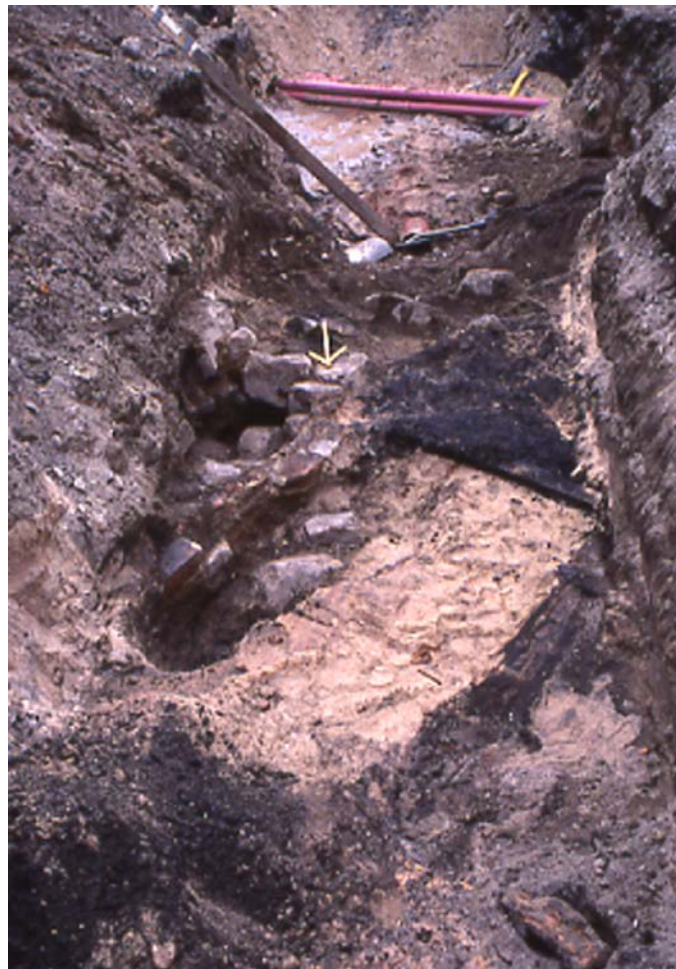
Kuva 1. Rakenne R3 jatko kaivettuna. Hiekkaa hiiltyneen lautakerran alapuolella.

R3 jatkona dokumentoitiin R3 profiilissa näkyneen peruskiviä sekä palokerrosta sisältäneen kulttuurikerroksen jatko, joka kaivettiin auki tasossa. Alueet todennäköisesti eivät kuitenkaan liittyneet aivan kiinteästi toisiinsa, koska niiden rajalla tavattiin katko ainakin peruskivien ja hiiltyneen puukerroksen suhteen. R3 jatkossa paljastui heti aiempien pohjausten täyttömaiden jälkeen. Tällä kohdalla ei siis ollut R7 purkujätekerrokseksi nimettyä kerrosta. Tämän jälkeen paikalta paljastui sekä selkeää palokerrosta, että tiilistä muurattua rakennetta. Tämä palokerros oli selkeästi rajautunut omalle alueelleen kaivannon luoteisosaan, tiilirakenteen ja kivien keskittyessä koillisosaan.

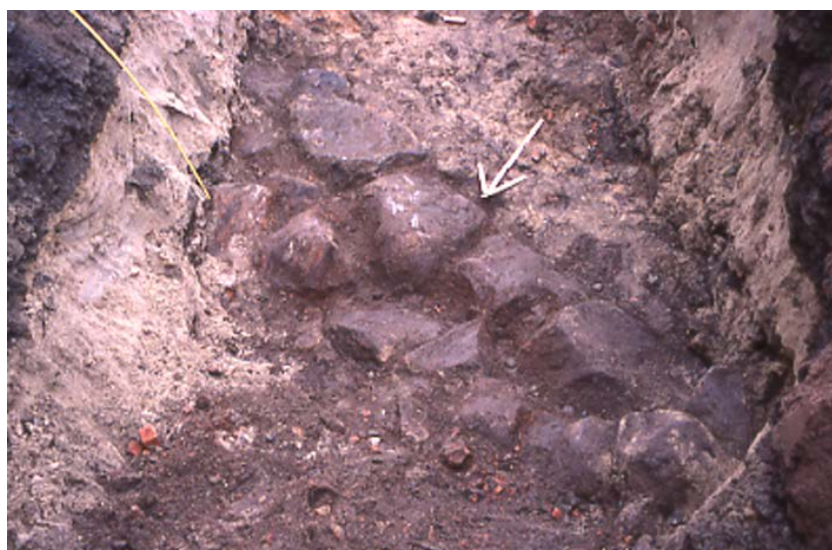
Kuva 3. R9 peruskivet.

Tästä R8 kivialueesta ja hiilisestä hiekkamaasta jatkettiin kaivannon kaivamista pohjoiseen, jossa 5 m päässä paljastui R9 peruskiviksi nimetty kahden kivirivin vahvuinen peruskivijono (Kuva 3.). Kivijonon koko oli noin 1,1 x 3,4 m. Nämä kivet kulkivat kaivannossa kaakko-luode-suuntaisesti. Kiviä oli paikalla varmasti useammassa kerrassa päällekkäin, sillä osa lähti kaivinkoneen mukaan. Piirroksessa näkyvät kivet olivat syvyydellä 6,08-5,69 m mpy. Tämän kivirivin eteläpuolella oli havaittavissa maakerroksessa myös hiilisen maan lisäksi suuri määrä irtonaisia tiiliä.

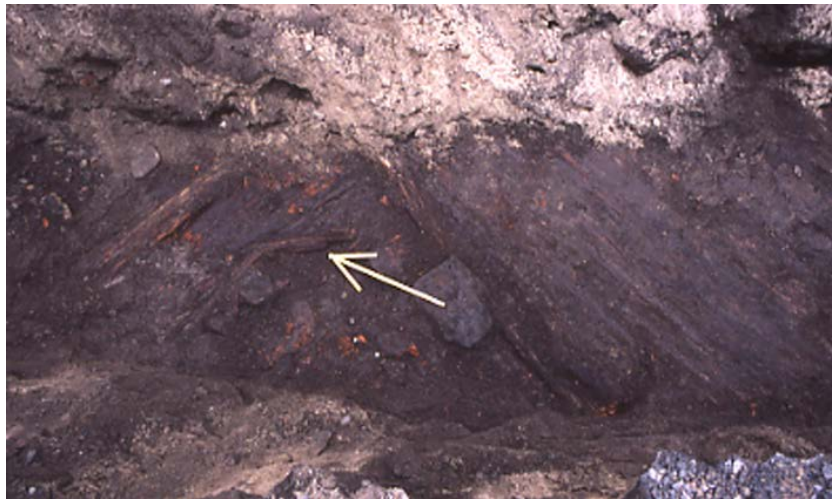
Kuva 4. R11 lautalattiapintaa.

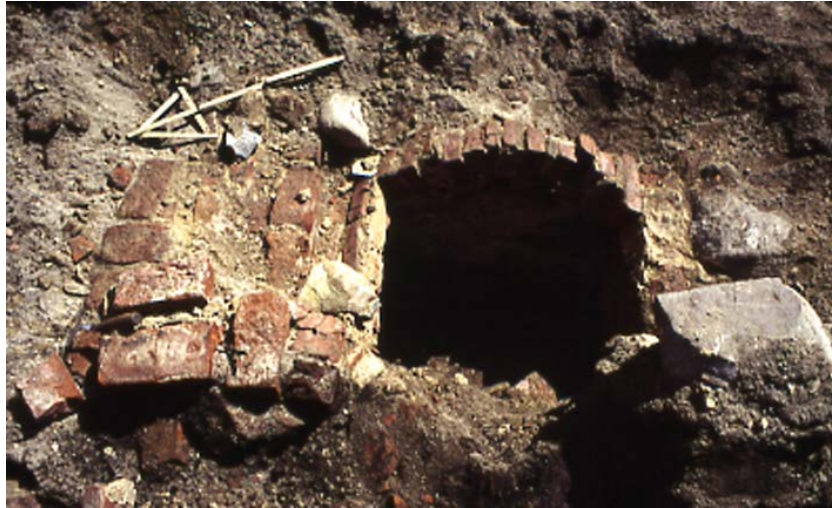
Purkujätekerroksen R7 alta paljastui hyvin säilyneen tiilistä muuratun uunin jäännökset noin 60 cm syvyydestä entisestä pintamaasta, eli noin 5,5 m mpy (Kuva 5.). Uunin päällä oli irtotiiliä ja pienempiä kiviä ja rakenteen pohjoispuolella hiiltynyttä puuta. Itse rakenne oli tiilistä laastin avulla ladottu, jossa oli holvikaaritekniikalla tehty yläosa. Holvikaari oli tehty poikittain ladotuista tiilistä, joita oli yhteensä 12 kappaletta. Holvikaaren purkamisen jälkeen paljastui uunin sisärakenne, eli ontto tila, joka oli täytetty maalla. Tilan korkeus oli 60 cm ja tilassa näkyi tiilestä tehdyt seinämät kolmella sivulla. Pohja oli tehty myös kahden tiilikerran vahvuisesti ja oli päällystetty laastilla. Pohjoisin seinämä oli avonainen. Tämän onton rakenteen koillispuolella, lähinnä Kolmiotalon perustuksia, tiilirakenne jatkui. Siellä oli nähtävissä 3 riviä tiiliä, jossa oli ainakin 4 tiilikertaa päällekkäin. Uunin kaakkoispuolella taas oli vastaavasti kaksi tiiliriviä vierekkäin.

Kuva 5. Tiiliuunin holvikaari purettuna.

Uunin ympäristöstä lähti kaivettaessa pois muutamia suurempia kiviä. Yhden uunin itäpuolella olleen lankun lisäksi mitään rakennuksen jäänteeseen liittyvää ei löydetty. Uunin pois kaivamisen jälkeen todettiin, että uuni oli rakennettu puhtaan savisen hiekan kerroksen päälle. Uunirakenteen pohjoispuolelta löydettiin rautaputki, jonka lähtöpaikkaa ei pystytty selvittämään. Tämä saattoi hyvinkin liittyä uunin jonkinlaiseen ilmanottorakenteeseen.

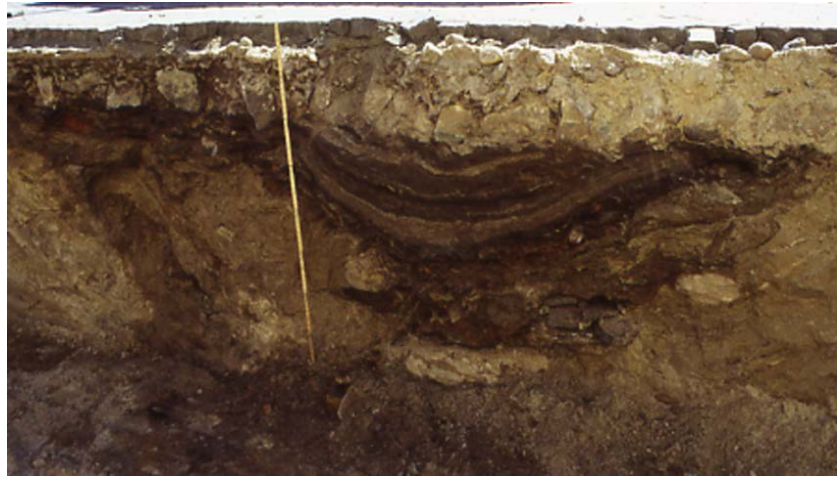
Kuva 6. Profili K. Lautaa ja kiviä sekä kulttuurimaata kuopannemaisesti.

Edellisten pohjauskerrosten alapuolelta paljastui heti likamaata, josta dokumentoitiin useita eri kerroksia. Kerrokset kulkivat profiilista katsottuna (profiilikartta 23.) selkeästi kuopannemaisesti (Kuva 6.). Kahden likamaakerroksen (4 ja 5) alapuolella oli nähtävissä hyvin huonossa kunnossa olevista ja osin hiiltyneistä laudoista muodostunut kerros. Tätä saatiin esille tasossa ensin kadun kaskivaiheen pohjoispuolelta. Tällä kohdalla rakennetta oli säilyneenä noin 2,2 x 1,2 m kokoisella alueella. Tasossa oli hankala erottaa lautojen rajoja toisistaan. Niiden kulkusuunta oli kuitenkin hahmotettavissa. Laudat oli asetettu itä-länsi-suuntaisesti vierekkäin niin, että ne muodostivat selkeästi lattiapinnan. Lautojen yläpuolinen maakerros oli tummaa maata, jossa oli tiilimurskaa ja puuroskaa. Tästä kerroksesta saatiin kaikki rakenteeseen liittyneet löydöt. Lautojen alapuolella oli paksu kerros likaista savimaata. Tässä kerroksessa oli myös suurempia kiviä. Nämä ilmeisesti liittyvät rakenteeseen ollen sen perustuskiviä. Rakenne on varmasti jatkunut pohjoiseen päin, mutta nyt sitä saatiin dokumentoitua vain kaukolämpökaivannolle saakka, joka oli tuhonnut rakenteeseen liittyvät maakerrokset.

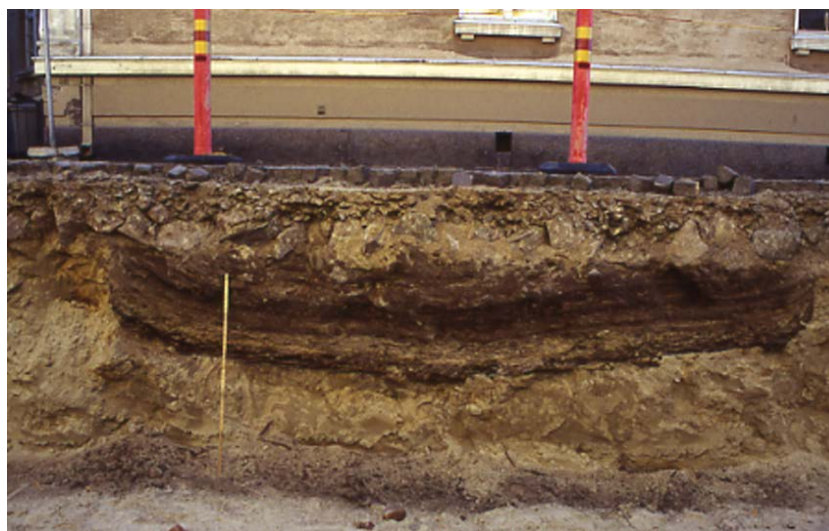
Kuva 8. Profiili J ja kuopannemaiset likamaakerrokset.

Kajaaninkadun keskitien profiilissa erottui selkeästi noin 3,5 m pitkällä alueella kuopannemainen tummasta savesta ja sen alapuolella olevasta puukerroksesta muodostunut alue, joka nimettiin profiili J:ksi (Kuva 8.). Savikerros puuttui normaalista profiilista, mutta näkyi tässä selvänä kerroksena noin 50 cm vahvuisena. Puukerros, jonka vahvuus oli noin 8 cm, koostui sekä suuremmista laudan osista, että puuroskasta. Näiden kahden kerroksen muodostaman alueen alapuolella alkoi puhtaaksi pohjakerrokseksi tulkittu vaalea hiekkaisen savimaan kerros.

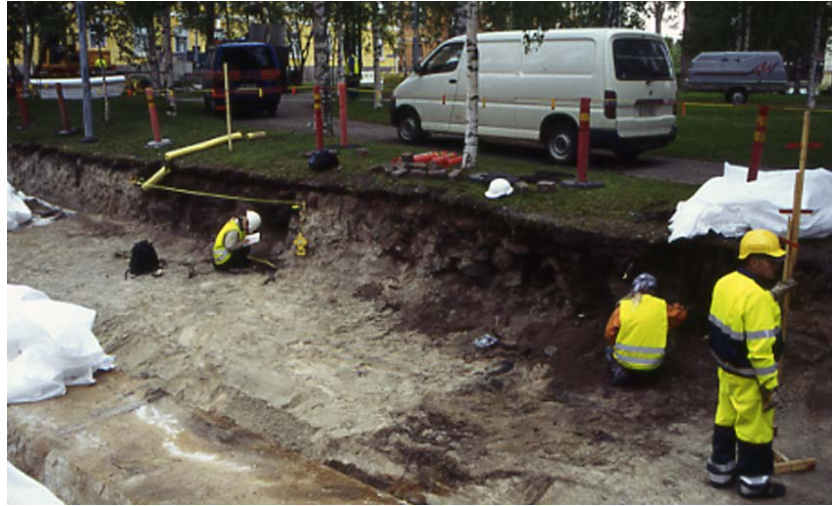
Profiilissa erottui selkeä likamaasta koostuva kerros, jonka sisällä kivet olivat (Kuva 9.). Kivet eivät profiilista katsottuna muodostaneet selkeää rakennetta, vaan niitä oli lähinnä keskittymän oloisesti paikalla, josta kivirivi lähti tasossa sekä myös tasossa näkyneen kivirivin yläpuolella. Profiilissa kivet alkoivat heti pintamullan alta. Kivien funktiosta ei pystytä sanomaan varmuudella, mitä ne ovat olleet, mutta ympäröivän likaamaan huomioon ottaen, ne ovat mitä todennäköisimmin muodostaneet jonkinlaisen rakenteen.

Kuva 9. Kuvassa vasemmalla profiili N, oikealla R26profiilia. Peruskivet sijaitsivat tasossa näkyvän likamaa-alueen kohdalla.

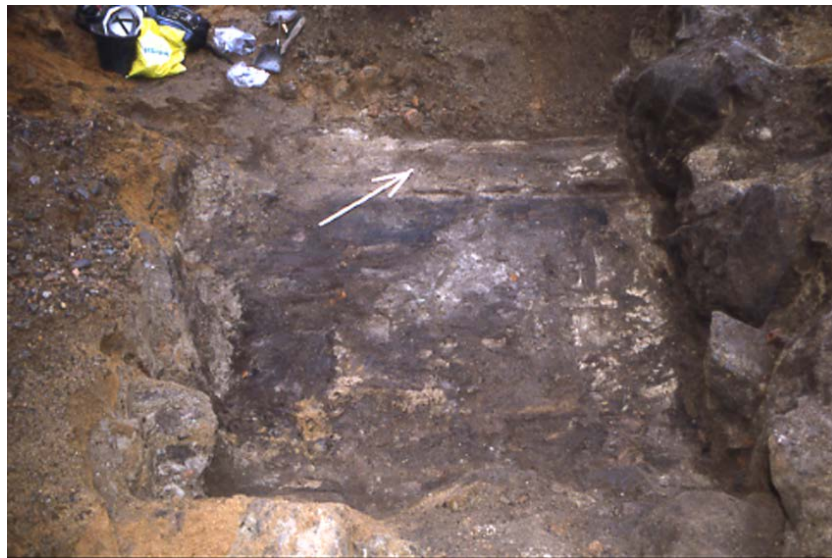
Kuva 10. Kellarin pohjalautoja ja kylmämuurattuja kiviseiniä.

Neljäskein seinämä kuitenkin löytyi kaivettaessa. Kivikehä todettiin kylmämuuratuksi kivistä tehdyksi kellariksi (Kuva 10.). Pohjoisin seinämä kaivettiin pois kaivinkoneella kun kivikehän sisustaa tyhjennettiin, joten sen rakenteesta ei voida olla varmoja. Kaivamista jatkettiin jossain vaiheessa lapiolla ja vastaan saatiin noin 1 m syvyydellä kivikehän pinnasta kellarin lattiataso. Lattia on koostunut laudoista, jotka olivat esiin kaivettaessa todella huonossa kunnossa. Tasokartassa 31. erottuvat jäljelle jääneet laudat, joita oli vain muutamia. Lautojen kulkusuunta oli koillisesta lounaaseen ja ne oli laitettu savisen likamaan päälle. Kellarin seinämät eivät olleet mitenkään hyvin tasaisista kivistä tehdyt, vaan enemmänkin rakenne vaikutti hyvin karkealta ja siinä käytetyt kivet erosivat kooltaan paljon toisistaan.

Kellariin on todennäköisesti kuljettu tikkaita pitkin, koska minkäänlaista porraskrakennetta ei kellarista tavattu. Tällaista ei todennäköisesti ollut myöskään pohjoisimman seinämän kohdalla, koska seinämän viereltä tavattiin lattialautoja, joita tuskin olisi tässä ollut, jos kellarissa olisi ollut kivinen porraskrakenne.

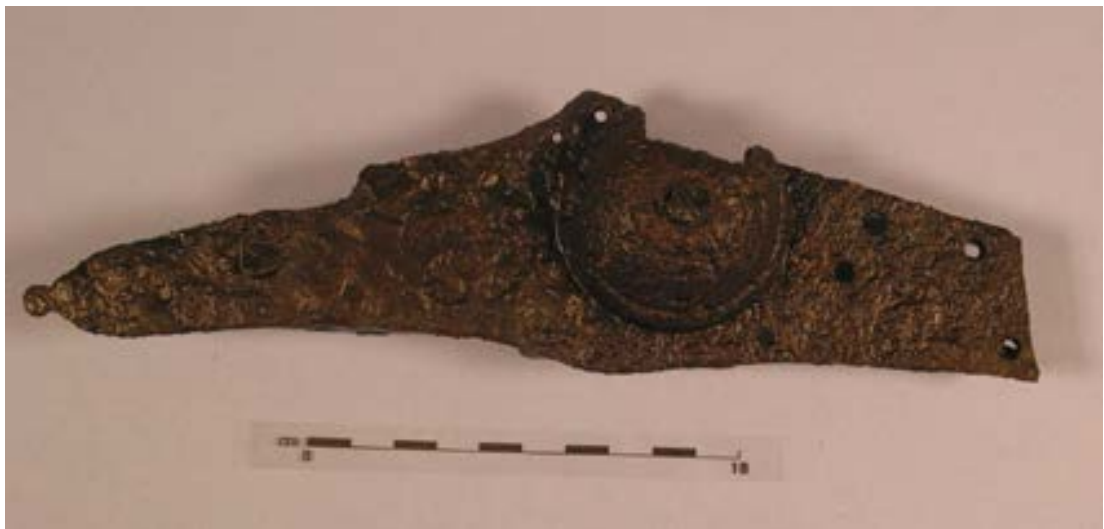
Kuva 11. Pistoolin rataslukko R45F likamaakuopanteesta.

alkuvuosikymmeninä asepaja, jossa on valmistettu aseita Ruotsiin. Asepaja oli Ruotsi-Suomen toinen asepaja Ruotsissa sijainneen Arbogan asetetaan lisäksi. (Paulaharju 1968) Kenties rataslukko on voitu valmistaa täällä. Ainakin linnan aseparissa varsinaisen asetuotannon lisäksi myös korjattiin sekä Oulun linnan että Kajaanin linnan aseita. (Paulaharju 1968, 122-123)

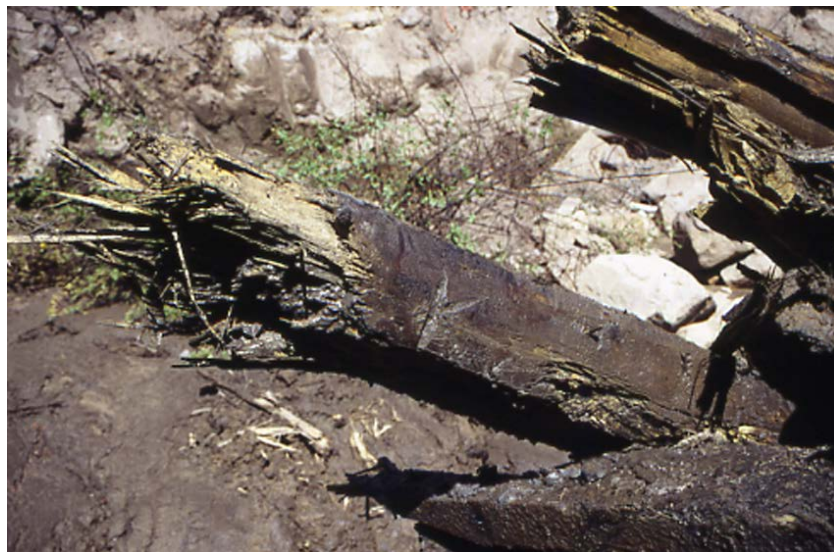
Kuva 12. Kaiverrettu k-kirjain siltapedin hirren kyljessä.

myös sillan alapuolisten maakerrosten kaivamista. Sillan rakentamisen perustana oli ollut hirsipeti. Hirsiä nostettiin pohjasta kahdesta kerrasta. Ylempi hirsikerta koostui pitkistä hirsistä, jotka kulkivat itä-länsi-suuntaisesti, eli ojan suunnassa. Nämä hirret oli naulattu kiinni alemmalla tasolla oleviin suurempiin puihin, jotka kulkivat ylempää puukerrosta vastaiseen suuntaan, eli pohjois-etelä-suuntaisesti. Osassa hirsiiä oli loveuksia. Niistä päätellen, osa puutavarasta on ollut aiemmin jossain muussa käytössä. Osa puusta oli lautta, leveydeltään 25 cm ja paksuudeltaan 8 cm. Paksumpien hirsien halkaisija oli 25-38 cm. Yhdessä sillan perustuksista nostetussa hirressä oli erotettavissa kaiverrettu k-kirjain (Kuva 12.).

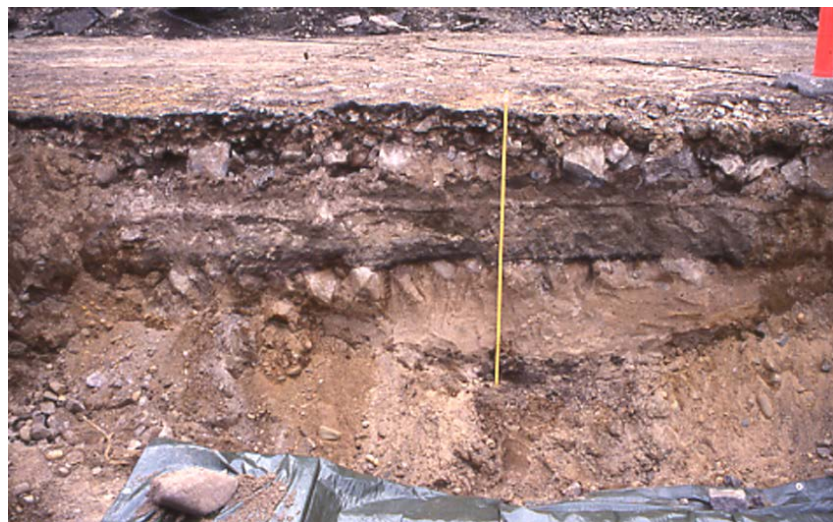
Kuva 13. Kulttuurikerrosta profiilissa C. Mukulakivipinta paksun hiekkakerran päällä.

Profiili sijaitsi profiili B:stä 3 m lounaaseen. Näiden välissä kulki aiemmin kaivettu kaukolämpökaivanto. Kaukolämmön molemmin puolin maakerrokset olivat siis toisistaan eroavat. Tässä profiilissa erottui nykyisten pohjausmaiden alla likamaan kerroksia ja niiden alapuolella pienistä luonnonkivimukuloista tehty katupinta (Kuva 13.). Tämän katupinnan kivet oli ladottu paksun vaalean hiekan kerroksen päälle, mikä varmasti on tuotu paikalle tämän vanhan kadun päällysteen rakentamisen yhteydessä. Mukulakivien ja niiden alapuolisen hiekan alla on vielä erotettavissa likamaata noin 140 cm syvyydellä profiilin pinnasta, jossa oli tiilenpaloja.

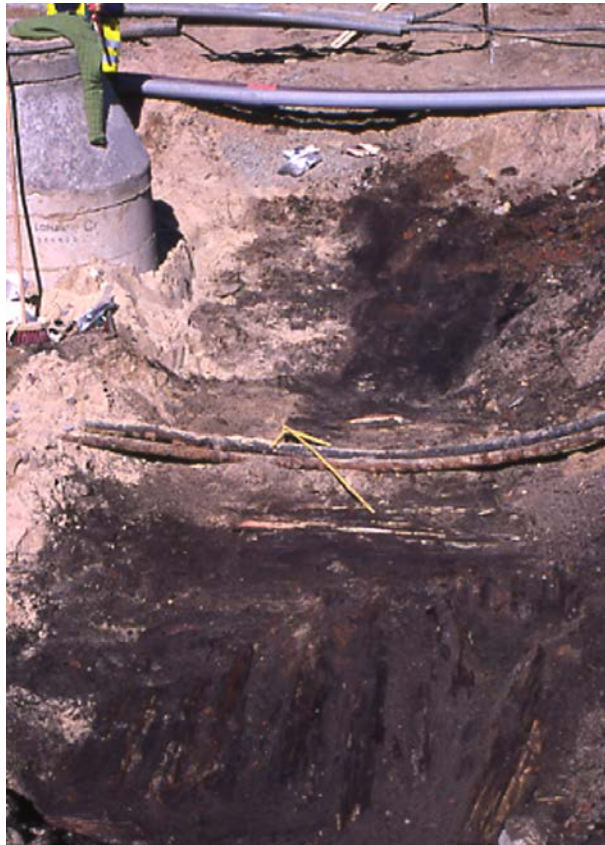
Kuva 14. R32 osa B. Katusiltarakenteen puita kahdessa kerrassa.

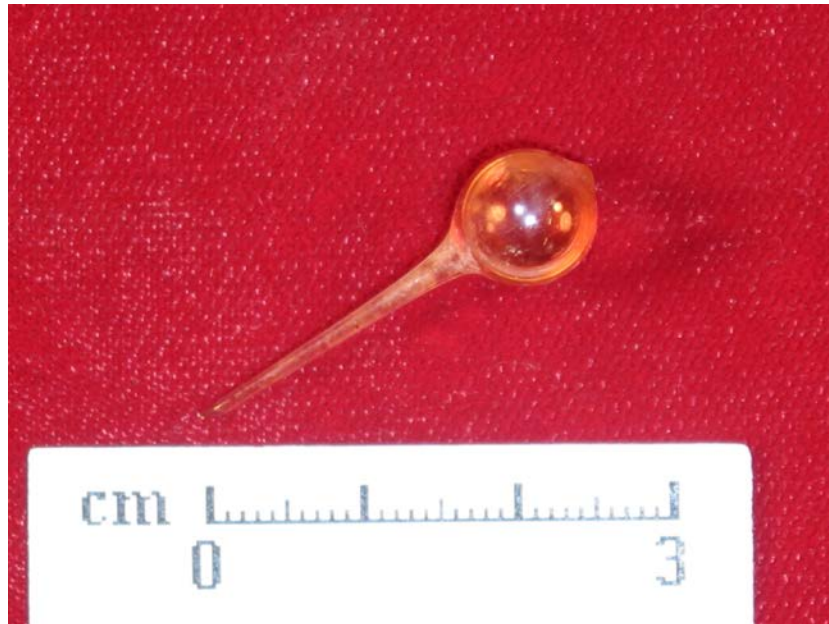
Rakenteen löydöt olivat vähäiset. Lautakadun B-osasta löydettiin yksi lasinen ampulli KM2004082:41 tasokartan 41 yhden kiven juurelta, joka paljastui lautakattua purettaessa (kuva15.). Tästä löydöstä on liitteenä professori Franciska Sundholmin antama lausunto esineen käyttötarkoituksesta, joka on mitä ilmeisimmin toiminut jonkinlaisena lääkeaineampullina. Ampullin sisältöä ei ole tutkittu. Lautakadulta löydettiin myös nahkainen hansikas KM2004082:43, josta puuttuu peukalo. Kintaan ympärillä oli runsaasti tuolta, mikä on edesauttanut sen säilymistä. Lisäksi tästä saatiin sulanut lasin pala sekä kaksi liitupiipun varren katkelmaa, joista toisessa oli rullaleimakuviointia.

Kuva 15. Lääkeaineampulli lautakadulta.

Näkyvä saostuma on luultavasti lasiseinämästä ajan mittaan liunneita silikaatteja, neste on alun perin ollut kirkas. En usko, että ampullissa on vesiliuos, astia olisi suurempi siinä tapauksessa. Sisältönä voisi olla eeterinen öljy, kasviosista tislattu. Voisi jopa olla esim. punahongasta tislattu tärpähti, tervan tuotantoalueella kun ollaan. Taitava apteekkari on voinut olla asialla.

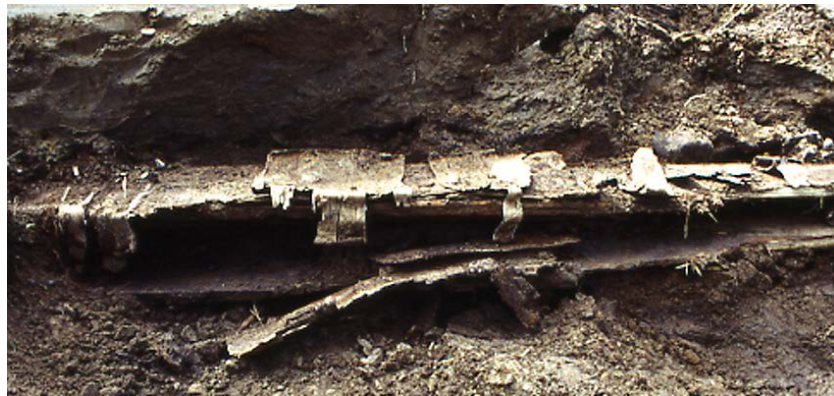
Kuva 16. Tuohella päällystetty viemärirakenne.

Sivuvientikaivannon alusta noin 4 m päässä ja noin 28 metrin päässä Torikadun sillan reunasta paljastui kaivannon eteläpuolen profiilissa viemärirakennetta. Viemäri oli puinen rakenne, joka oli tehty tuohesta ja muutamasta puun palasta. Rakennetta tuli esille alun perin vain sen verran, että profiilista erotti siellä olevan puuta. Sitä tutkittiin tarkemmin puun funktion määrittelemiseksi ja se osoittautui kaivettaessa puiseksi viemäriputkeksi. Kaivettaessa viemäri tuli melkein kaivannon suuntaisesti esiin, menen kuitenkin profiilin sisään kaivannon kaartuessa. Esiin sitä saatiin noin 2,7 m alueelta.

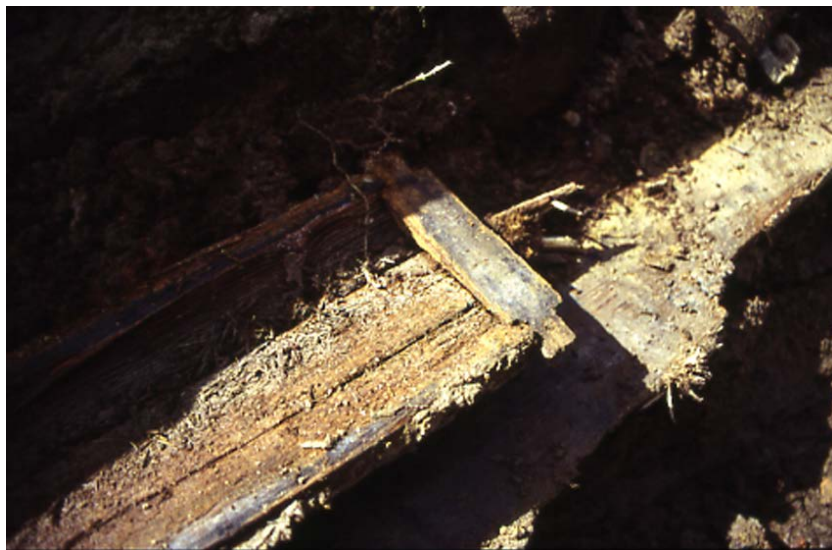
Kuva 17. Viemäriin rakenteen liitospuu.

Profiilista nähtynä viemäri kulki luoteispäästään noin 0,5 m syvyydessä, kun taas toiseen päähän mentäessä syvyyttä oli jo noin 0,8 m. Viemäriin yläpuolella kulki pinnan nurmikko- ja multakerroksen alla savea, jonka jälkeen erottui profiilissa tumman, märän maan kerros, kerros 3., joka oli hiekan ja saven yhdistelmä sisältäen tiiltä ja hiiltä. Tästä kerroksesta saatiin tähän profiiliin ja rakenteen ympärille liittyvät löydöt. Viemäriin alapuolella erottui tummanharmaan, erittäin tiiviin savimaan kerros, jonka päälle viemäri on rakennettu. Tästä alaspäin kerrokset olivat vaaleamman saven kerroksia, jotka selkeästi liittyvät vanhoihin joenuoman kerroksiin.

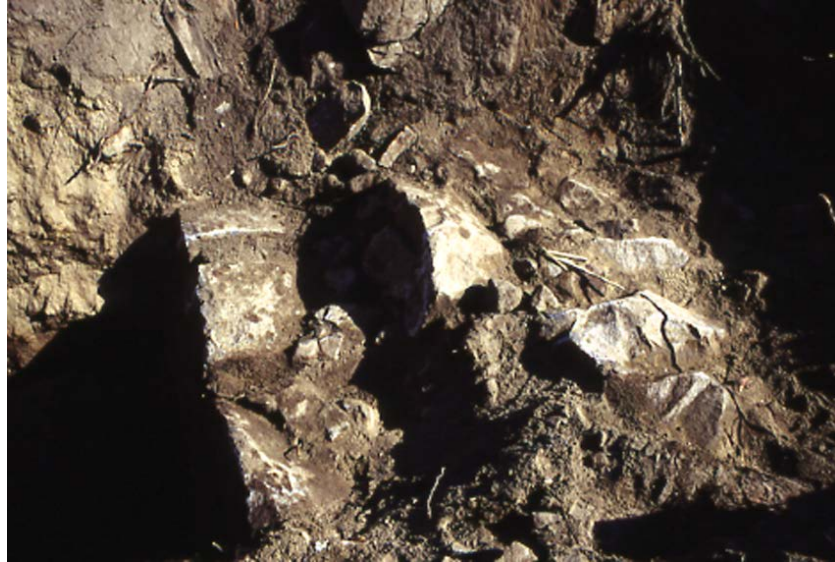
Kuva 18. Satama-allaskiviä tasossa.

parissa kerrassa päällekkäin. Tasossa mitattuna kaivannon leveys kohdalla oli 2 m, jonka laajuiselta alueelta kiviä paljastui. Kahden suuremman kivrivin alue oli pituudeltaan 1,5 m ja kolmas pienempien kivien alue mukaan luettuna 2,3 m.

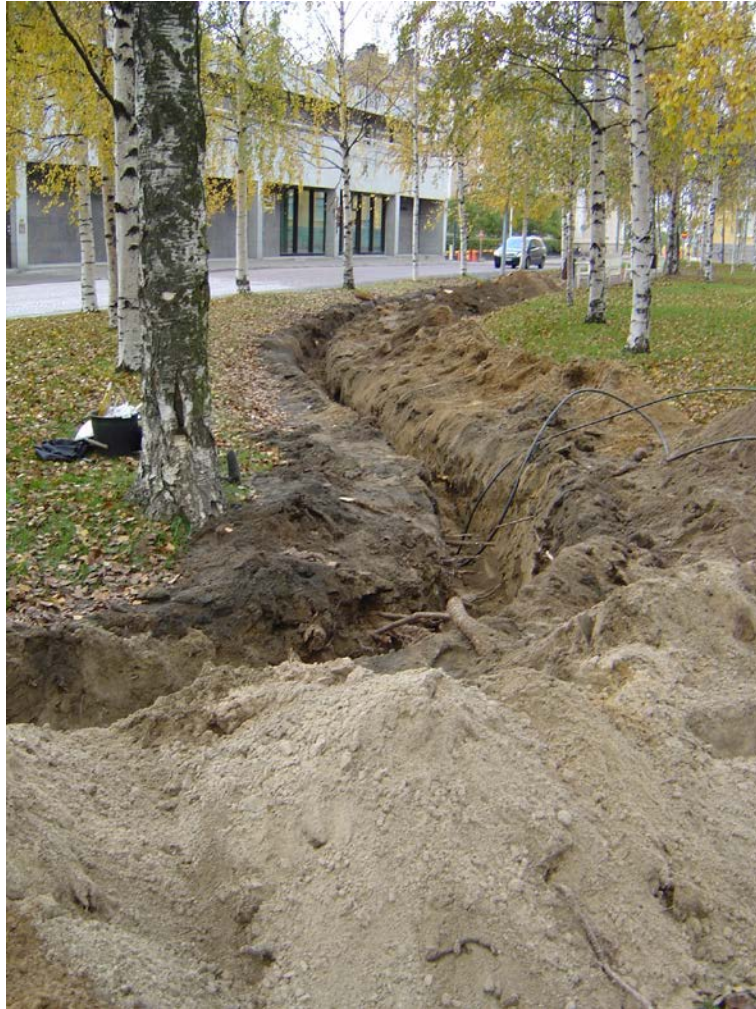
Kuva 20. Yleiskuva 1. kaapelikaivannosta Franzenin puiston etelälaidalla.

Ensimmäistä kaapelia varten kaivettiin kaivanto puiston kaakkoislaidalta, Kajaaninkadun puolelta, puiston keskiosan polkua pitkin puiston kaakkoisnurkkaan kaapelikeskukselle saakka (Kartta 7) (Kuva 20.). Kaivanto kulki lähes koko matkan aivan polun eteläistä laitaa pitkin. Kaivanto kulki puiston keskikohdalta kaivettaessa välillä entisten kaapeleiden välissä. Alueella havaitut maakerrokset koostuivat pääasiassa 1. pintamullasta, tai polun kohdalla sorasta, 2. multamaisesta hiekkamaasta sekä 3. vaaleasta hiekkaisesta savimaasta, joka on yleisesti tulkittu alueella olevaksi pohjamaaksi. (Digikuva 4.) Havaittu kulttuurikerros on yleensä kerroksen 2 paikalla, eli se tulee vastaan heti pintamaan puiston jälkeen.

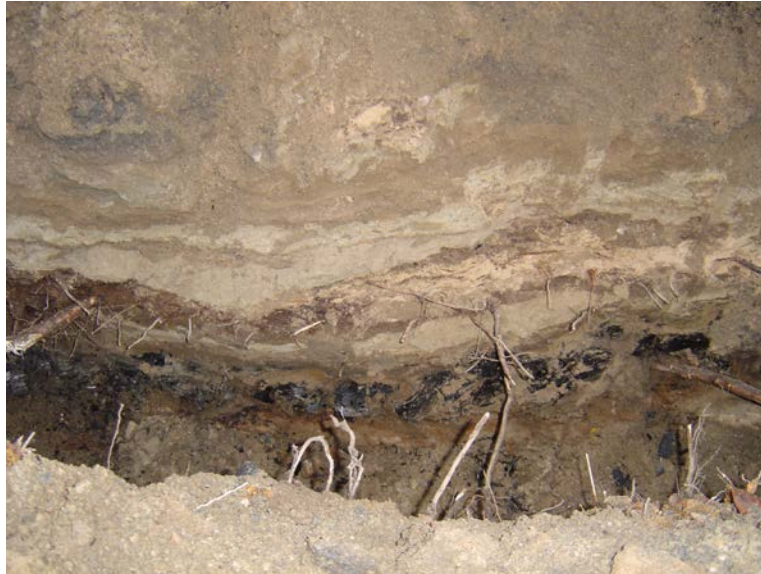
Kuva 21. Hiiltyneen puun kerros R1 rakenteessa.

Kaivaminen aloitettiin puiston Torikadun ja Linnankadun risteyksestä, mistä aiemmin Torikadun pohjauksen yhteydessä todettiin kellarirakenne R38. Heti aluksi kaivanto kulki aivan polun itäreunassa. Kaivannon aloituskohdasta 3 m päässä alkoi paljastua R1 rakenne, mikä osoittautui koostuvan hiiltyneestä puusta ja kivistä. Kaivannosta ensin tuli vastaan hiiltyneen puun alue. (Kuva 21.) Näitä ei saatu kuvattua tasossa, mutta tältä kohdalta piirrettiin profiilikartta 61. (Digitaalikuvat: 20, 21, 22) Profiilissa selkeä 15 cm paksu puukerros erottuu noin 50 cm syvyydellä pintamaasta. Tästä irronneet puut olivat noin 18 cm halkaisijaltaan olevien pyöröpuiden hiiltyneitä jäänteitä. Puissa vain kaikkein sisin sydänpuuosa oli hiilymätön. (Digitaalikuva: 19) Pohjoispuolella profiilia puu nousee hieman ylemmälle tasolle. Puuta ympäröi hiilisen hiekan maakerrokset (kerrokset 5 ja 9). Puut kulkivat pohjois-etelä-suuntaisesti, eli melkein kaapelikaivannon suuntaisesti. Puukerran pituus on noin 1,5 m eli kaivannossa rakenne jatkui 3 m kohdalta noin 4,50 m etäisyydelle kaivannon alkupäästä.

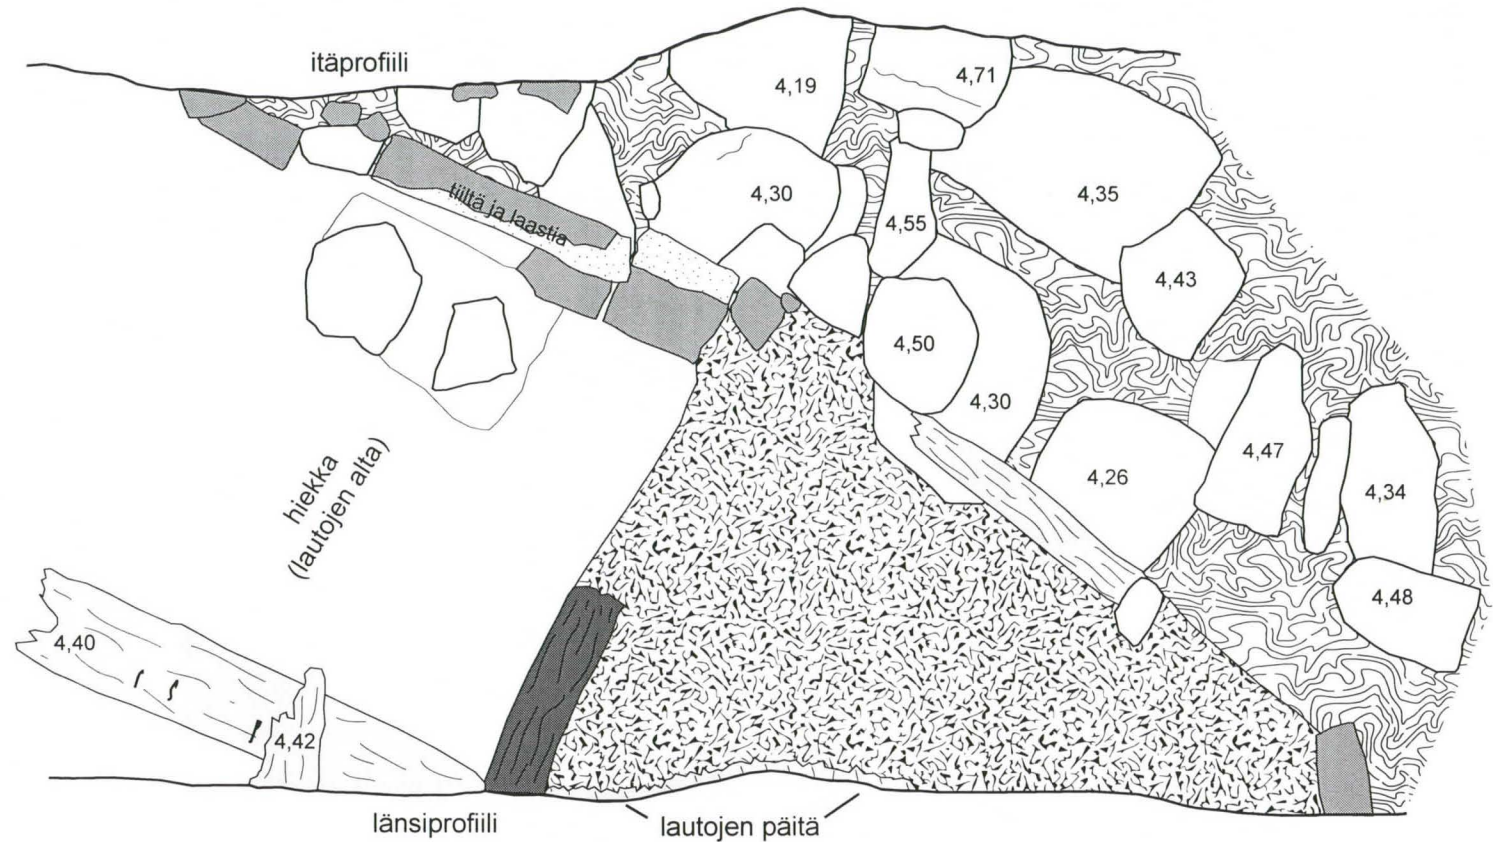
OULU Oulun kadut T. Kallio 2004	Oikokatu R3, alataso 1:20
MITTAUSDOKUMENTOINTI Titta Kallio 20.5.2004 Puhtaaksi piirto: Antti Krapu 29.9.2004	MUSEOVIRASTO, RAKENNUSHISTORIAN OSASTON ARKISTO, HELSINKI
	Kartta 11

Tältä paikalta poistettiin koneellisesti edelliset pohjauskerrokset sekä osa purkujätekerroksesta. Palokerrosten paljastuessa kaivamista jatkettiin lapioilla sekä lastoilla. Purkujätekerroksen poiston jälkeen paljastui noin 4 m pitkä alue, jossa oli erotettavissa kiviä sisältänyt alue, hiilinen palokerrosalue sekä tiilialue. (Tasokartat 10 ja 11.)

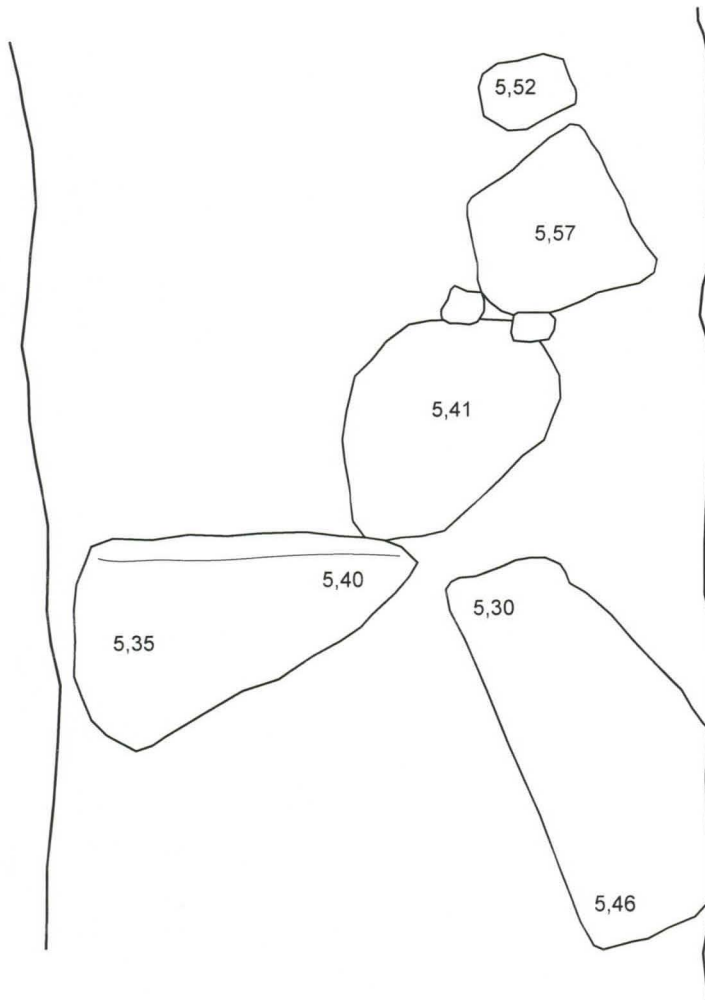
<p><b>OULU</b> Oulun kadut T. Kallio 2004</p>	<p>Oikokatu R5 ja R8, peruskivet 1:20</p>
<p>MITTAUSDOKUMENTOINTI Titta Kallio &amp; Antti Krapu 21. ja 24.5.2004 Puhtaaksi piirto: Antti Krapu 29.9.2004</p>	<p>MUSEOVIRASTO, RAKENNUSHISTORIAN OSASTON ARKISTO, HELSINKI</p> <p><b>Kartat 12 ja 13</b></p>

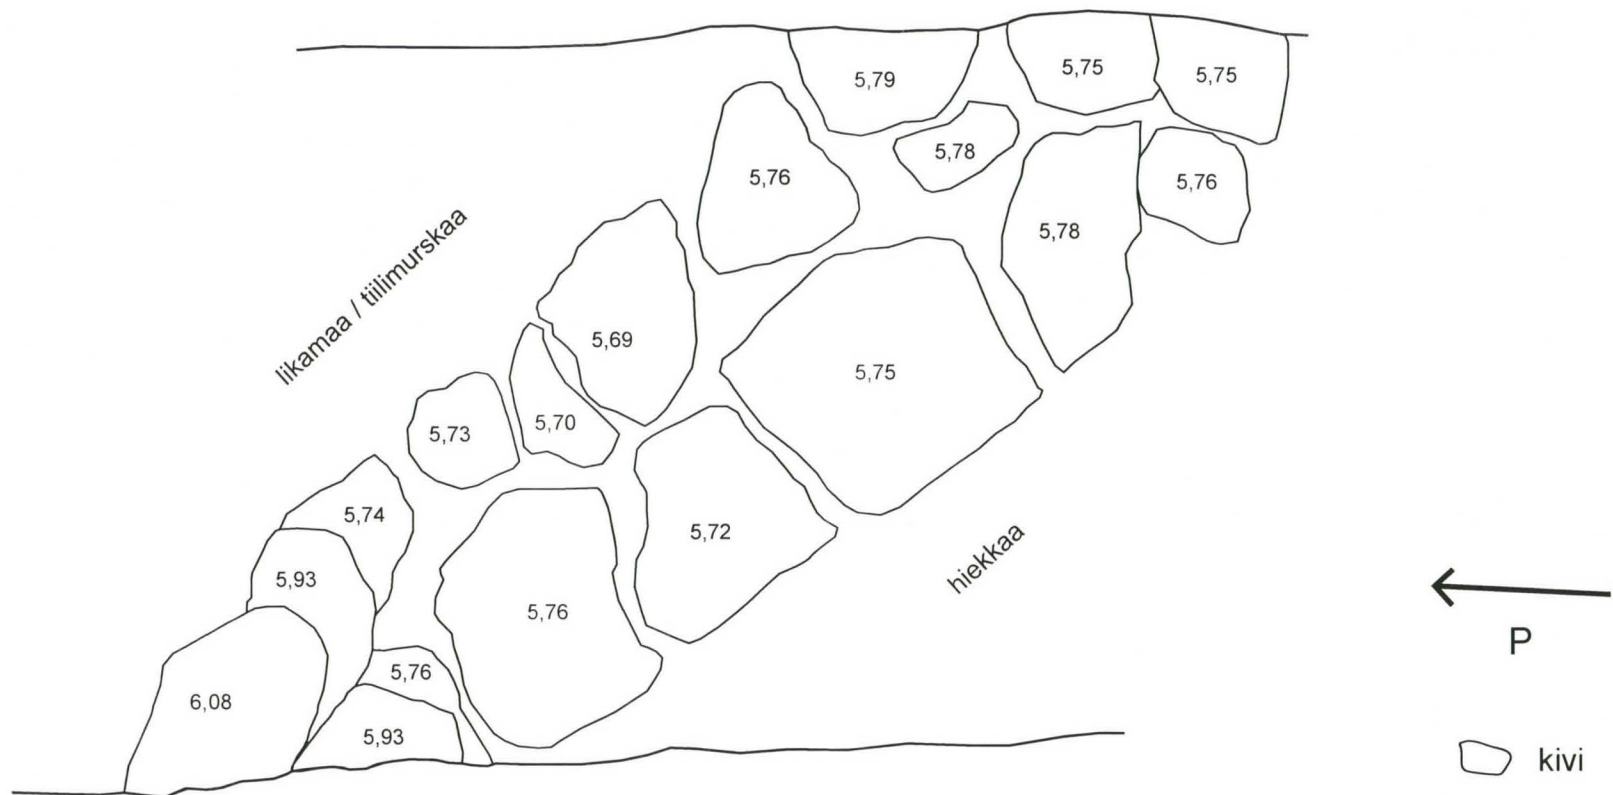
<p><b>OULU</b> Oulun kadut T. Kallio 2004</p>	<p>Oikokatu R9, peruskivet 1:20</p>
<p>MITTAUSDOKUMENTOINTI Antti Krapu 24.5.2004 Puhtaaksi piirto: Antti Krapu 29.9.2004</p>	<p>MUSEOVIRASTO, RAKENNUSHISTORIAN OSASTON ARKISTO, HELSINKI</p>
	<p><b>Kartta 14</b></p>

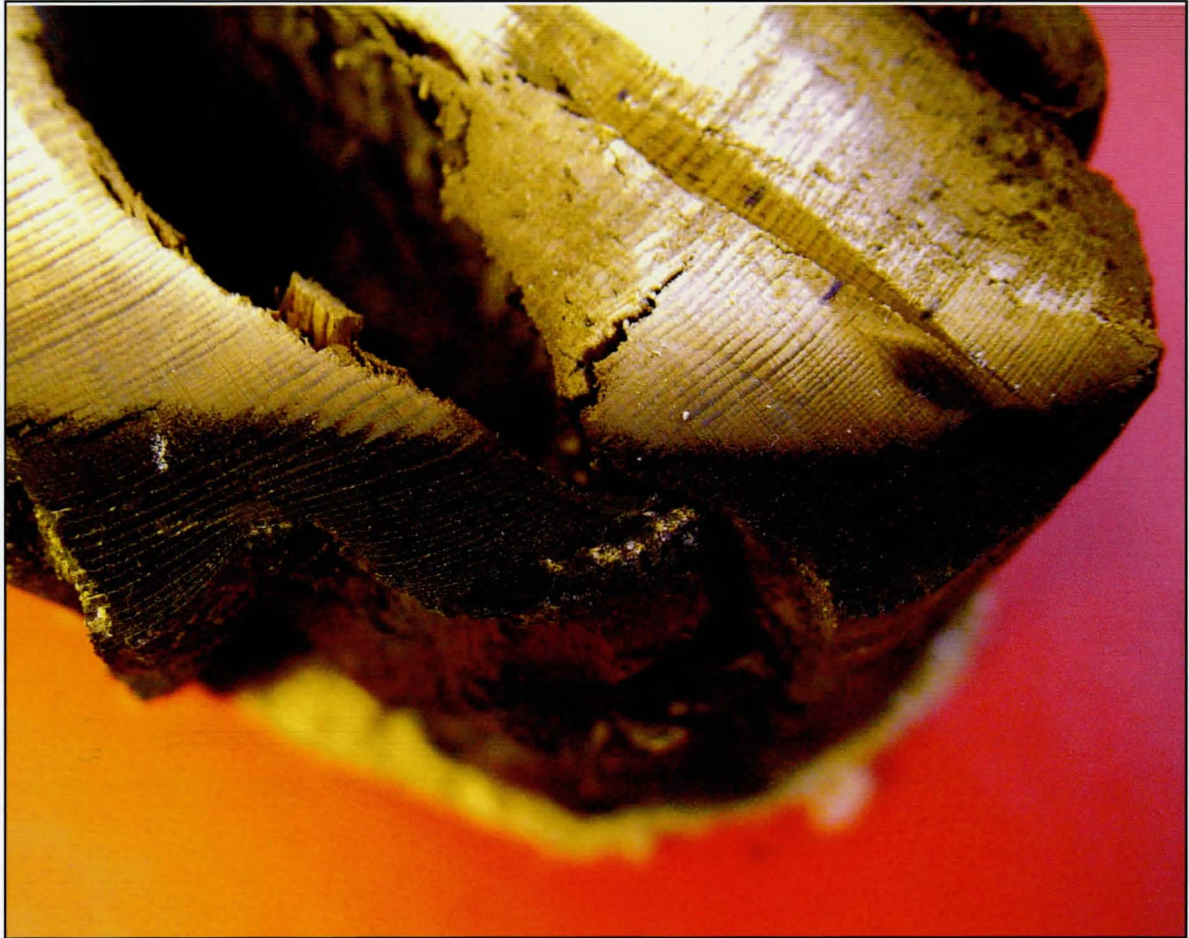
Hiiltynyttä puun pintaa Oulun Oikokadun kaivaukselta löytyneessä ajoitusnäytteessä

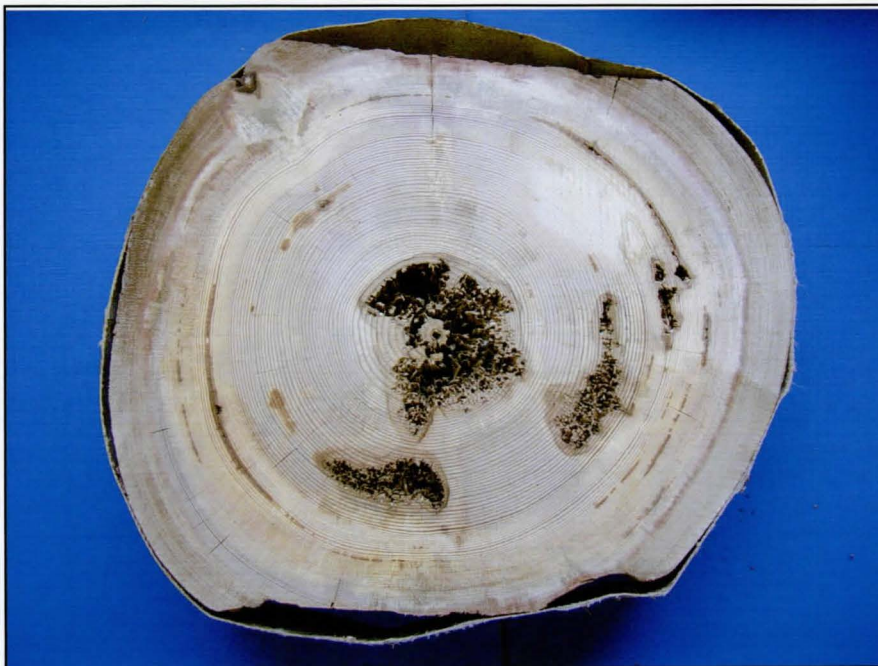
Kuva 1. Ajoitusnäyte FIO3602 hiottuna vuosilustojen mittausta varten.

Ajoitusnäyte FIO3602 (Torikatu D9, kuva 1) otettiin 9.6.2004 katutöiden valvonnassa Torikadun sillan purkamisen yhteydessä. Sillan vieressä löytyi suurista kivistä tehtyä rakennetta, joka viittaisi alueen vanhaan satama-altaan reunakivirakenteeseen. Näytepuu sijaitsi tämän kivirakenteen alapuolella (Titta Kallio kirj.). Tässäkin näytteessä ydinosa on lahonnut siten, ettei ensimmäisiä lustoja voitu mitata. Puun hidaskasvuisuuden takia näytteen vuosilustosarjaan saatiin kuitenkin pituutta lähes kaksisataa vuotta. Tutkitun näytteen ensimmäinen mittauskelpoinen lusto on vuodelta 1644 ja viimeinen taas vuodelta 1834. Tämän jälkeen näytteessä on hieman lahonneena vielä solukkoa vuoden 1835 vuosilustosta. Puu on siten kaadettu aikaisintaan kesällä 1835. Näytteessä puun pintaosa on varsin hyvin säilynyt, mutta ei kuitenkaan niin hyvin, että voitaisiin ehdottomalla varmuudella todeta alkuperäisen kuorenalaisen pinnan olevan jäljellä. Mahdollisesti poislohonnut tai -kuorittu osa on kuitenkin hyvin ohut, arviolta korkeintaan kolmen vuosiluston paksuinen. Näin ollen puun kaatoajankohta voidaan varsin tarkkaan rajata aikavälille 1835-1837.

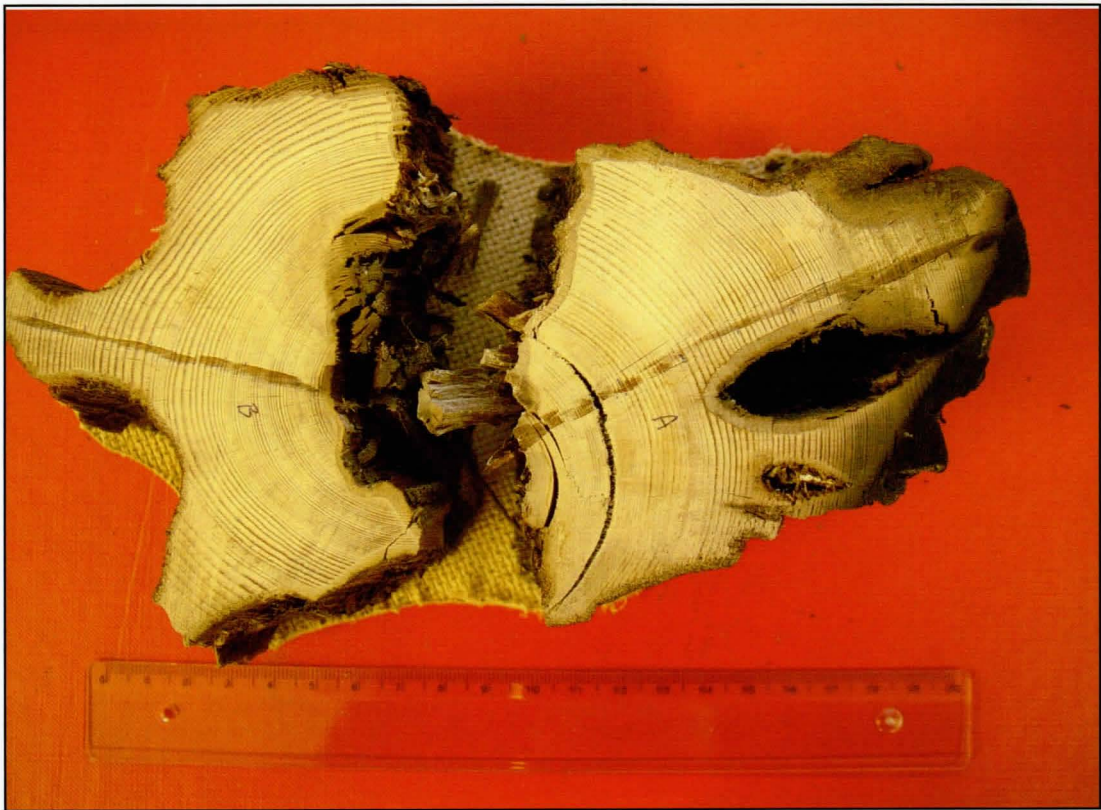
Kuva 2. Dendrokronologinen ajoitusnäyte FIO3601 Oulun Oikokadun konekaivuutyömaalta.

Ajoitusnäyte FIO3601 (D1, kuva 2) on otettu talteen 25.5.2004 Oikokadun konekaivuun arkeologisessa valvonnassa. Näyte on osa ilmeisesti rakennuksen perushirttä, joka löytyi lattiataason alapuolelta (Titta Kallio kirj.). Näytteessä ydinosa on poislohonnut ja sen mittauskelpoinen lustosarja alkaa vuodesta 1426. Näytteen vuosilustosarja päättyy vuoteen 1623. Tämän jälkeen näytteessä on vielä kuusi lustoa vuosilta 1624-1629, jotka olivat hiiltymisen myötä deformatioituneet mittauskeltomiksi (ks. kansikuva, jossa näytteen FIO3601 hiiltynyttä pintaa). Näytteen pinnasta lahoamisen ja palamisen (kenties myös veistäminen) myötä puuttuvien vuosilustojen määrää ei voida mitenkään arvioida, se voi olla vähäinen tai hyvin suurikin (jopa sata lustoa tai ylikin). Tämä johtuu siitä, että näytekappaleessa ei erotu ydin- ja mantopuun välistä rajaa. Tämä raja näkyy mänyllä värierona tai sitten lahonneisuuserona. Arkeologisessa (maahan hautautuneessa) puumateriaalissa tämä raja saattaa kuitenkin myös hävitä lahoamisprosessien ja erilaisten värjäytymisprosessien myötä, vaikka se alunperin olisi kappaleesta ollutkin todettavissa. Näin ollen kyseiselle näytteelle voidaan antaa vain takaraja, mitä aikaisemmin puun kaataminen ei ole voinut tapahtua. Tässä tapauksessa tämä ehdoton takaraja on vuosi 1629.

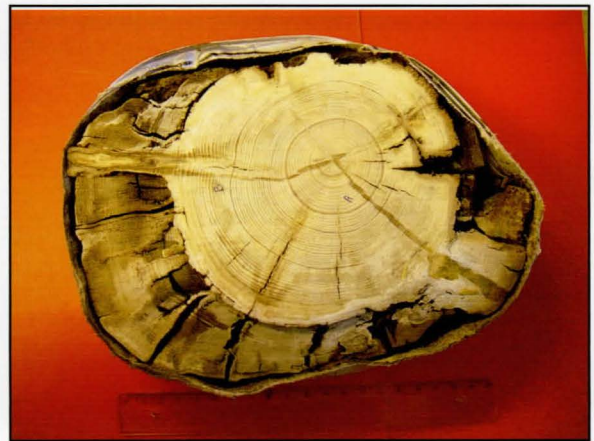
Kuvat 3 ja 4. Dendrokronologiset ajoitusnäytteet FIO3603 (vasemmalla) ja FIO3604 Oulun Torikadun konekaivuutyömaalta.
