# **OULU LINNANSAARI**

**Oulun linnan kaivaustutkimus 16.-27.5.2005**

Vesa-Pekka Herva  
Oulun yliopisto, Arkeologian laboratorio 2005

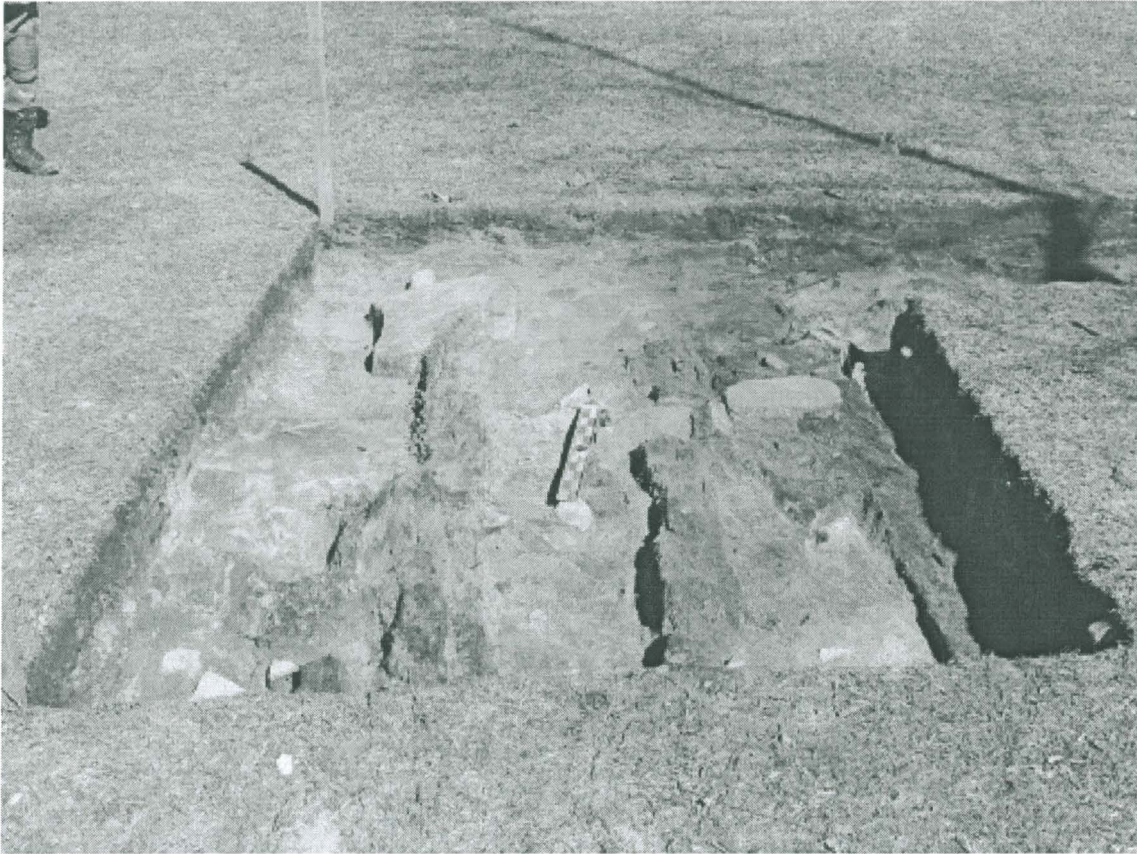
Kuva 1. SY 6 osittain poistettu koeojan länsilaajennuksesta. Kuvassa pohjois-eteläsuuntaisia puuta. Kuvaussuunta 0/360.

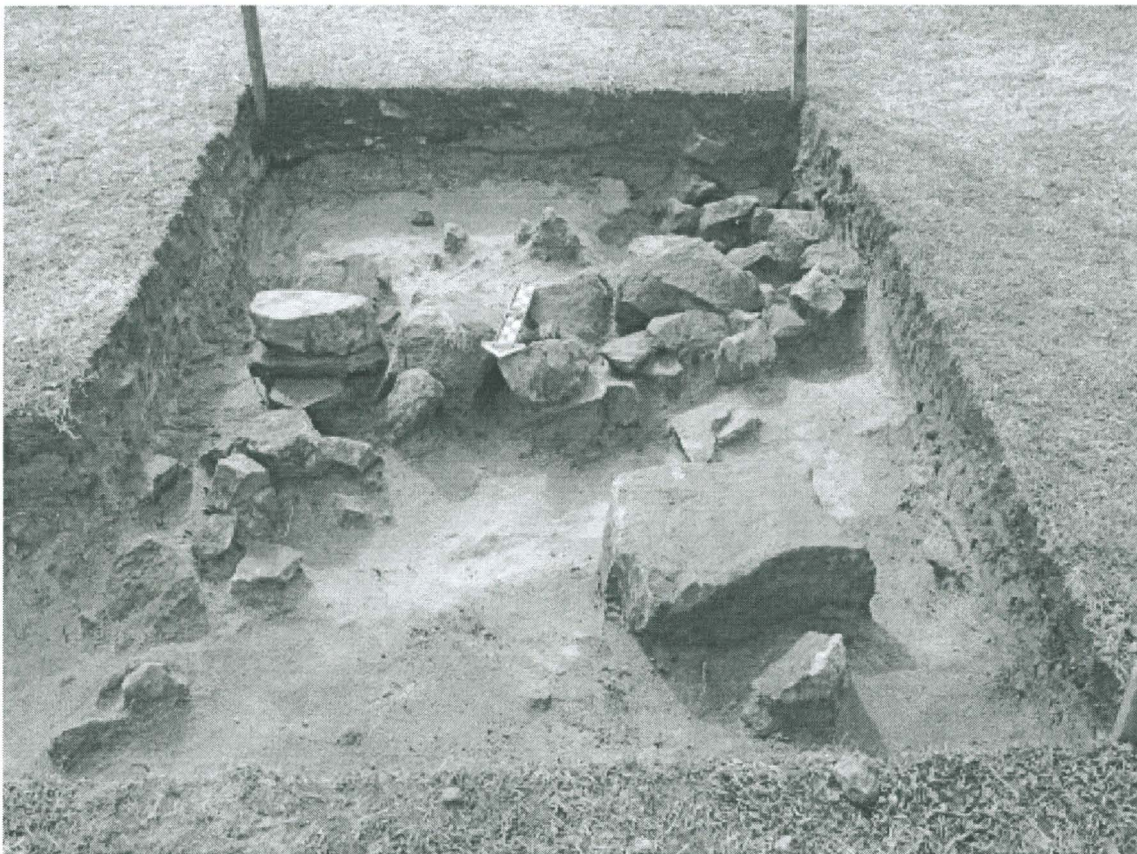
Kuva 2. SY 6 ja siihen liittyneet pohjois-etelä-suuntaiset puut poistettuna. Kuvassa näkyvässä kivikeskittymä, jonka luonne jäi epäselväksi. Kuvaussuunta 180/360.

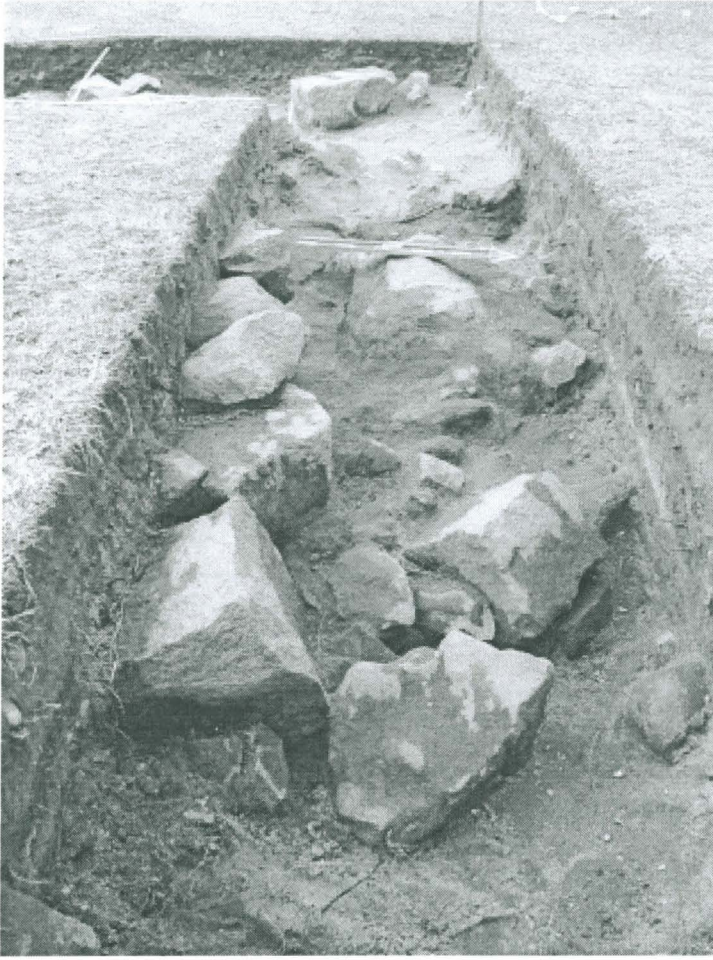
Kuva 3. Koeojan pohjalta paljastunutta kiveystä SY 10:n poistamisen jälkeen. Kuvaussuunta 270/360.

Myös koeojan alueella kaivaminen lopetettiin n. 50 cm syvyydellä, koska käytännössä koko koeojaa peittivät suurehkot kivenlohkareet, jotka ilmeisesti liittyivät kansliarakennuksen perustuksiin ja edustivat mahdollisesti rakennuksen alkuperäisen eteläseinän perustuksen jäänteitä. Varmaa tämä ei kuitenkaan ole, sillä koeojan kapeudesta johtuen todetun kiveyksen luonne ja ulottuvuudet jäivät epävarmaksi. Vuoden 1980 kaivausalueella kivet oli sidottu toisiinsa sitkeällä laastilla, ja kiveystä

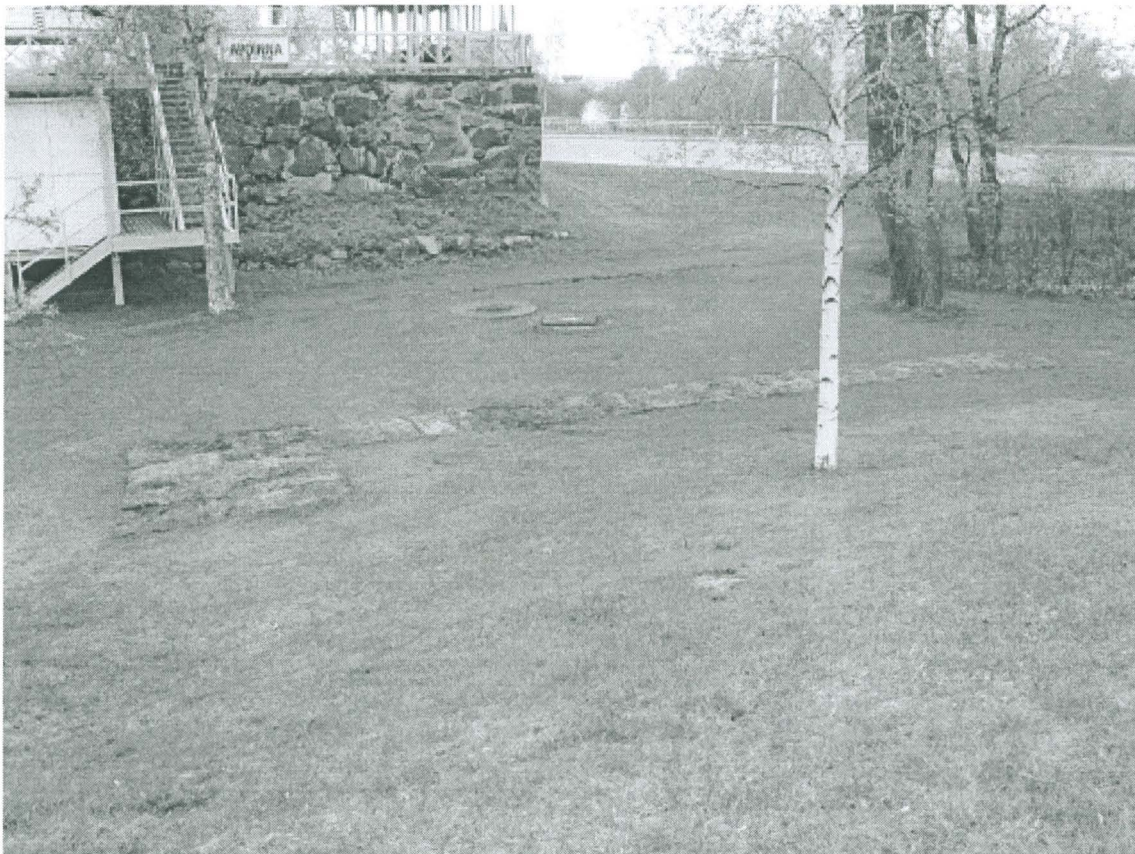
Kuva 4. Kaivausalue peitettynä. Taustalla näkyvissä Oulun linnan kellaria nykyisessä asussaan. Kuvaussuunta 45/360.

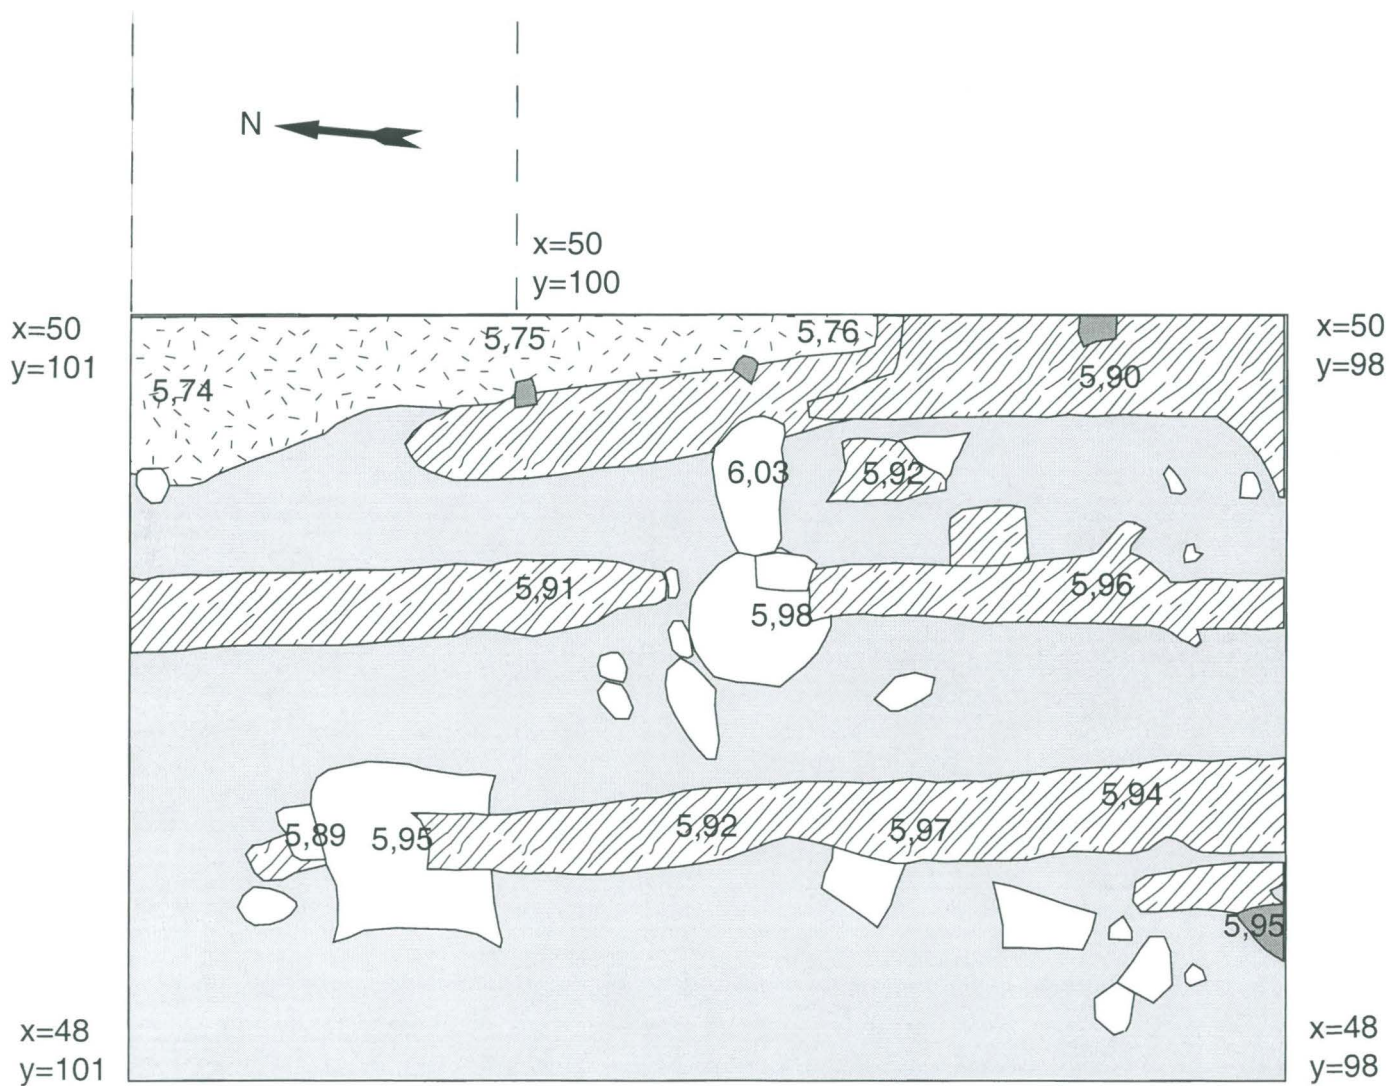
Kartta 3.

OULUN YLIOPISTO Arkeologia	
Oulun Linnansaari 2005	
Tasokartta	Mittakaava 1:20
Koeojan laajennus	SY 6 osin poistettu
Kenttäpiirros: opetuskaivauksen opiskelijat	
Piirros: Henna Niemi
