OULU, POKKISENTÖRMÄ (PT-06)

Kunnallisteknisten töiden arkeologinen valvonta Pokkisentörmällä sekä

Linnankadulla 15.5. - 25.8. 2006 ja 18. - 20.9.2006

Marika Hyttinen 2006

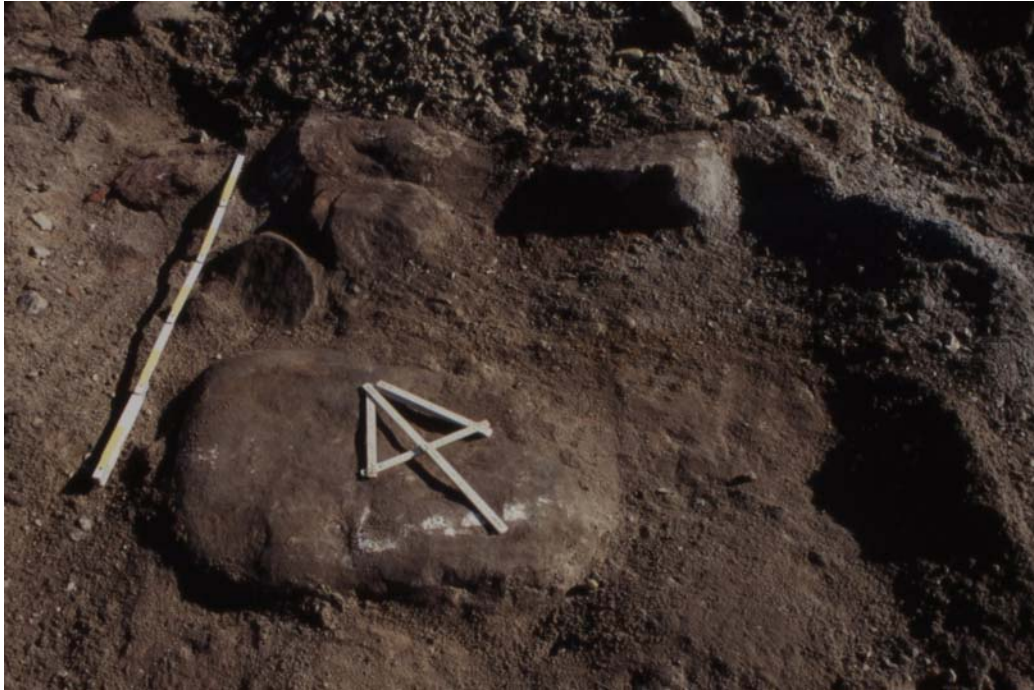
Kuva 4. Rakenteen R1 nurkkakiveys. Dia 125657:5, MV/RHOA. Kuvaaja: Marika Hyttinen.

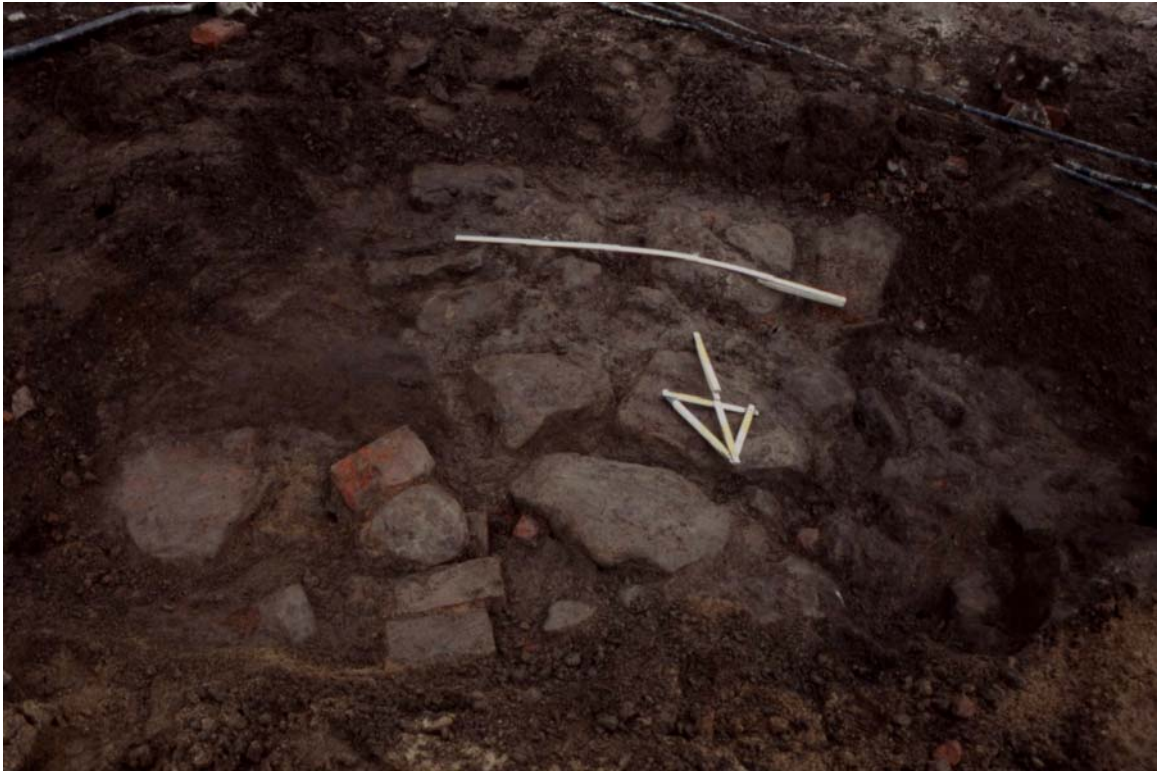
aikanaan tulipalossa. Rakenteen peruskiveys jatkui kaivannossa aina korkeudelle 6,40 m mpy (kartta 8), johon kaivaminen myös lopetettiin.

Kuva 5. Rakenteen R2 peruskiveystä tasossa 2 (alin kerros). Dia 125657:31, MV/RHOA. Kuvaaja: Tiia Ikonen.

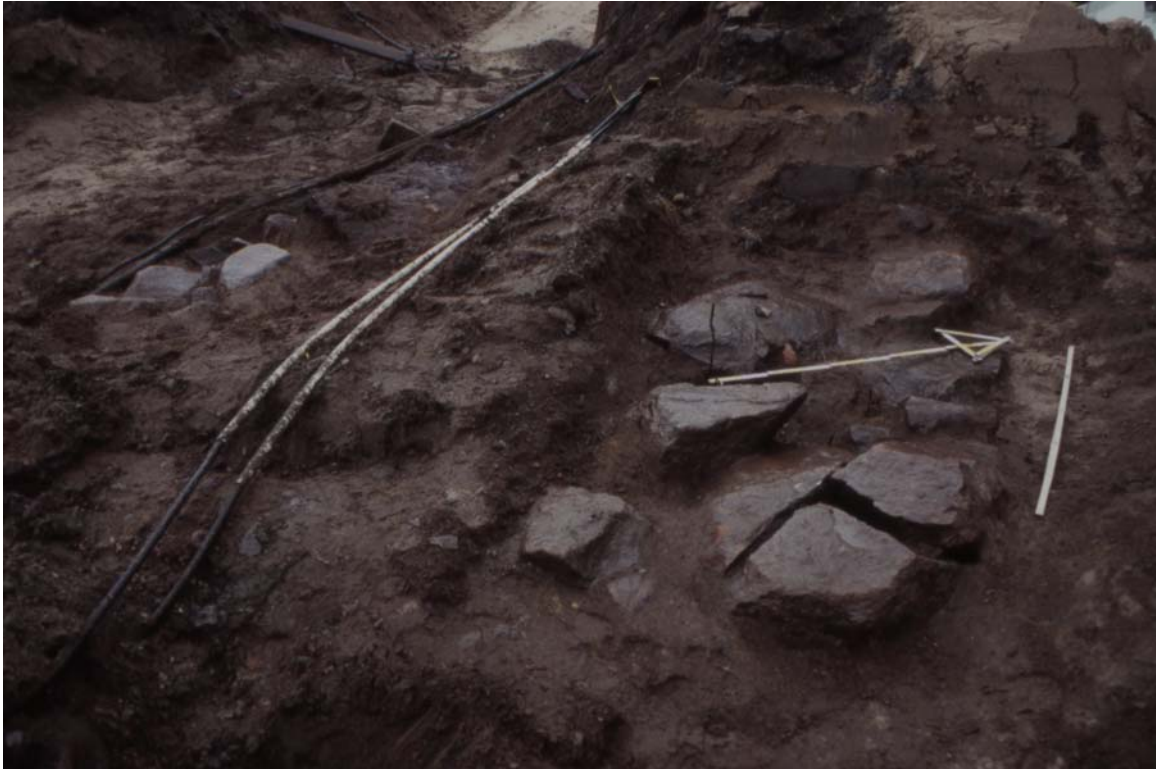
Kivi- ja lautarakenne (kuva 6), joka tuli esille Linnankadun pohjoispuoliselta viheralueelta, nimettiin R2:sen ”jatkeeksi”. Pohjois-eteläsuuntainen rakenne esiintyi samalla korkeudella (7,60–6,40 m mpy) kuin R2. Mainittakoon, että R2:sen ja R2-jatkeen yhteydet on molemmat laitettu R2:sen alle.

Kuva 6. R2-jatkeen peruskiviä. Rakenteen keskekkä kulkeva kaapelikaivanto oli osin tuhonnut rakennetta. Dia 125657:24, MV/RHOA. Kuvaaja: Marika Hyttinen.

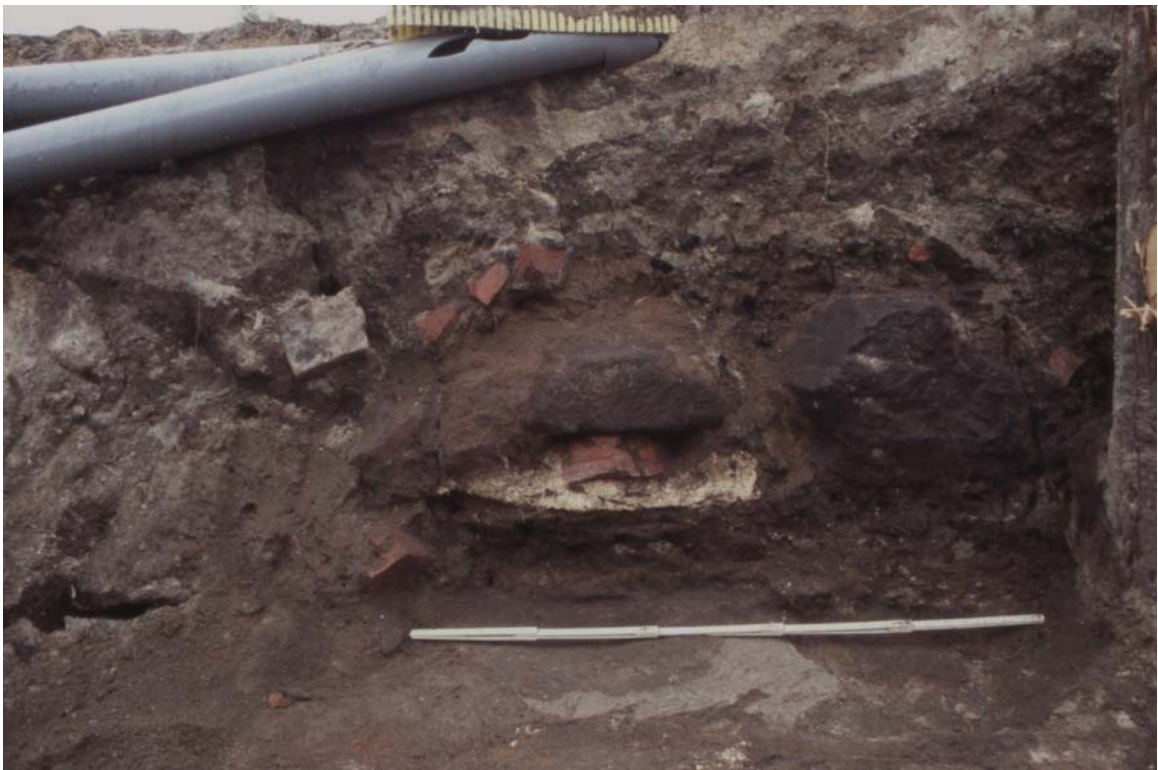
Kuva 7 R3:n peruskiviä, tiiltä sekä likamaakerroksia kuvattuna koilliseen. Dia 125657:1, MV/RHOA. Kuvaaja: Marika Hyttinen.

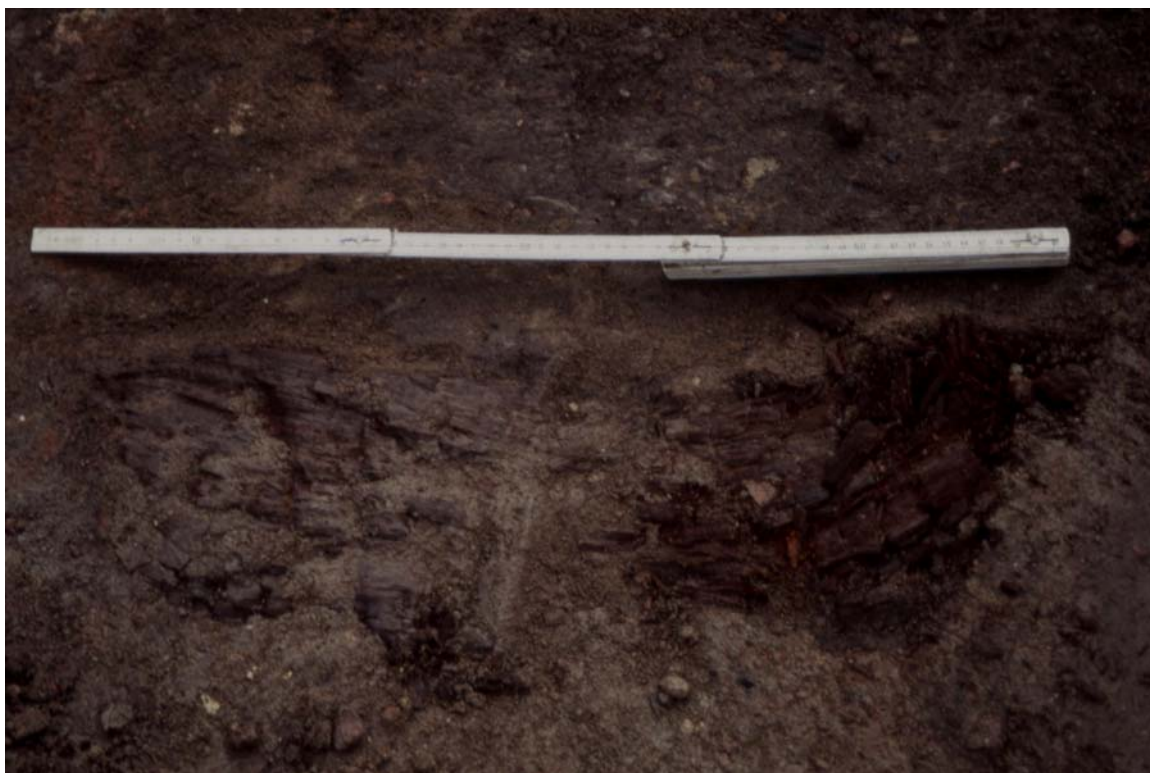
Korkeudella 7,30 m mpy tuli heti pintamaakerrosten (paksuus n. 90 cm) alapuolelta esille isohko kivitaso (1,5 x 3,7 m), joka muodostui hyvin erikokoisista kivistä, joiden halkaisija vaihteli 10–50 cm välillä (kartta 12). Kivitason välissä oli myös runsaasti tiilenkappaleita ja tiilimurskaa. Kivet sijaitsivat erittäin savisessa vaaleassa likamaassa (Y1), jossa oli eläinten luita seassa. Rakenteen koillispuolella alkoi vaalea savimaa (Y3). Kivitason länsipuolella havaittiin erittäin huonosti säilyneen koillis-lounaissauntaisen hirren katkelma (pit. 70 cm ja lev. 25 cm), joka näkyy myös kartassa 12 (kuva 8).

Kuva 8. Puun jäänteitä rakenteessa R5. Dia 125657:28, MV/RHOA. Kuvaaja: Tiia Ikonen.

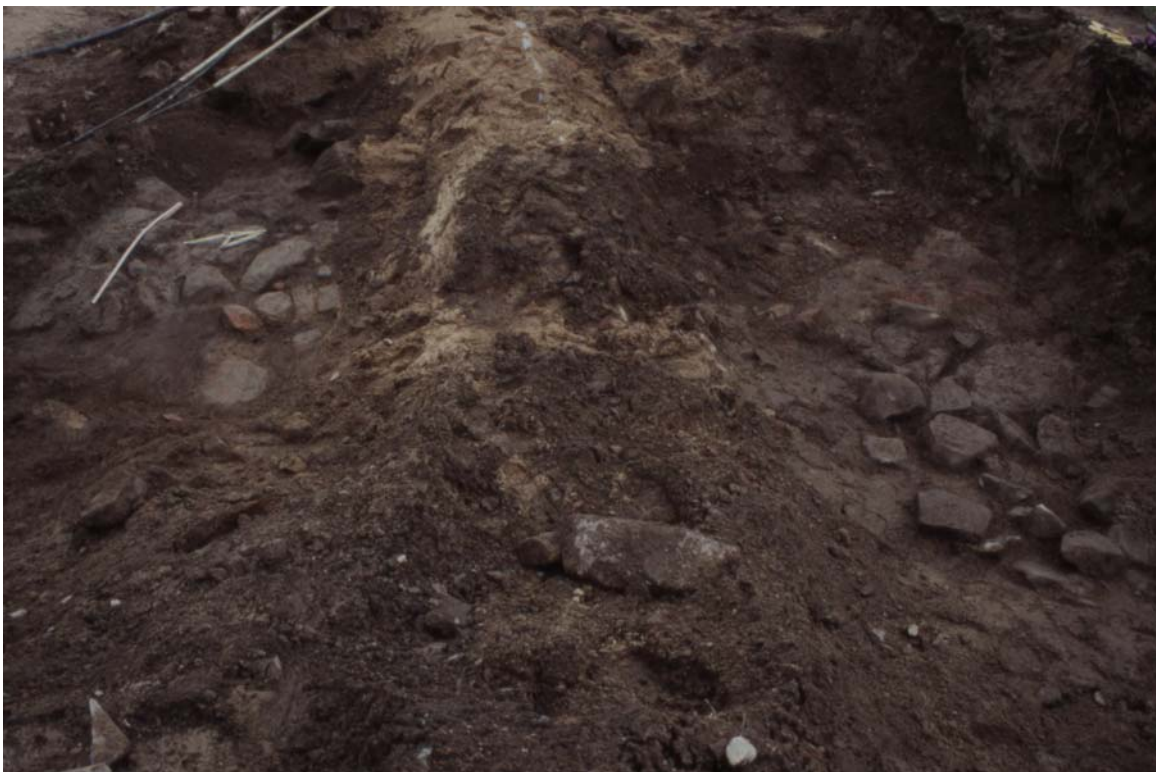
On mahdollista, että rakenteet R2 ja R5 kuuluvat samaan peruskiveykseen (kuva 9), koska ne sijaitsivat samalla korkeudella eli n. 6,50-6,70 m mpy. Yleiskarttaa 41 tutkittaessa voidaan havaita, että rakenteiden peruskivet voisivat muodostaa yhdessä yhtenäisen koillis-lounaissuuntaisen linjan.

Kuva 9. R2:n (vasemmalla) ja R5:n sijainti toisiinsa nähden. Kivirakenteiden välissä kulkee kaivetun maan alue. Dia 125657:32, MV/RHOA. Kuvaaja: Tiia Ikonen.

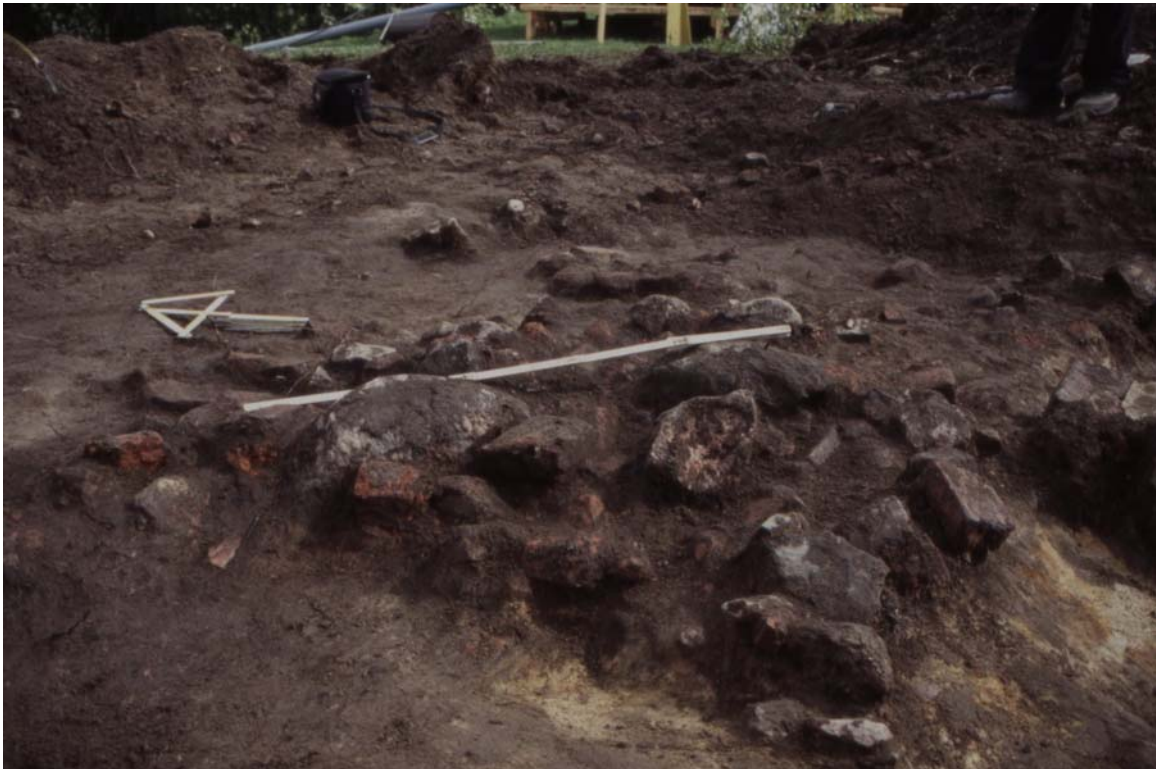
Kuva 10. R6:n pieniä peruskiviä sekä tiiltä tummassa likmaakerroksessa. Dia 125657:39, MV/RHOA. Kuvaaja: Tiia Ikonen.

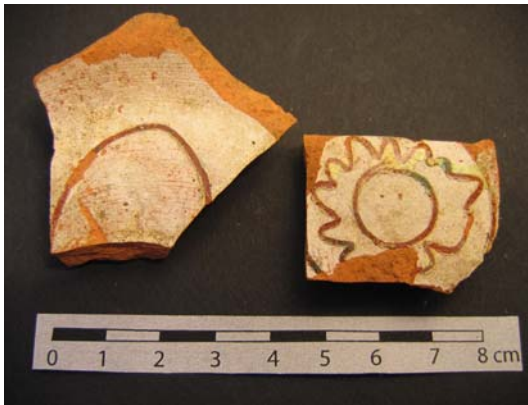
Kuva 11. Koristeltua punasavikeramiikkaa rakenteesta R6 (KM2006056:180). Kuvaaja: Tiia Ikonen.

Kahdessa katkelmassa (:176), jotka kuuluvat yhteen, on lasitus molemmilla pinnoilla. Lisäksi ulkopuolella on kaksi koristeuraa ja pykäläkoristelua kahtena aaltomaisena viivana. Astian ulko- ja sisäpinta on ruskea, ja lasimassa harmahtavaa. Kappale :177 on mahdollisesti myös samasta astiasta peräisin – ulko- ja sisäpinnoilla lasite ja pinnat ruskeat. Kappale :178 on varmuudella toisesta astiasta – ainoastaan ulkopinnalla on lasite ja vaaleanruskea väri, sisäpintaa ei ole käsitelty mitenkään. Savimassa on myös valkoisempaa kuin katkelmien :176 ja :177. Yhdestäkään palasta ei voi varmuudella sanoa, mistä astiasta katkelmat ovat peräisin. Seinäpalojen kovera muoto viittaa kuitenkin pulloon tai kannuun. 1700- ja 1800-luvuilla kivisavesta valmistettiin erityisesti mineraalivesipulloja eli *seltteripulloja*. Pullojen massa oli valkoinen tai vaaleanharmaa. Ulkopinnalla, ja joskus myös sisäpinnalla, oli suolalasisite ja ruskea saviliete. Kivennäisveden rinnalla pulloissa kaupattiin myös väkijuomia. (Gaimster 1997, 252, 271; Bartels 1999, 71-75.) R6:n kivisavikeramiikan palat voisivat olla peräisin tällaisesta selteri-pulloista. Myös punsavikeramiikkaa saatiin talteen useita paloja (kuva 11).

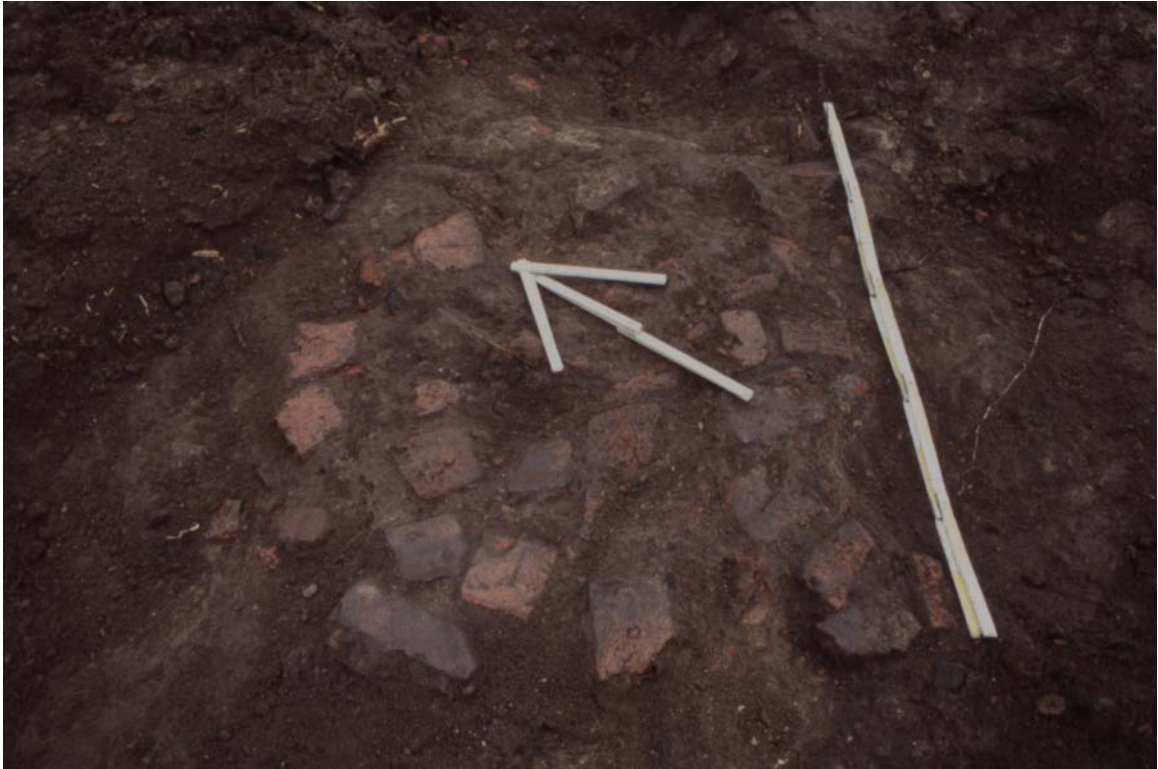
Myös hiiltä oli havaittavissa runsaasti. Tiilet olivat hyvin palaneita ja osassa voitiin nähdä kiinnisulanutta lasia, joka lienee tiilten sulaneiden lasitteiden jäänteitä. Lisäksi muutamissa tiilissä oli koristekuviona aaltoviivaa.

Kuva 13. R7, tiiliperusta. Dia 125657:45, MV/RHOA. Kuvaaaja: Tiia Ikonen.

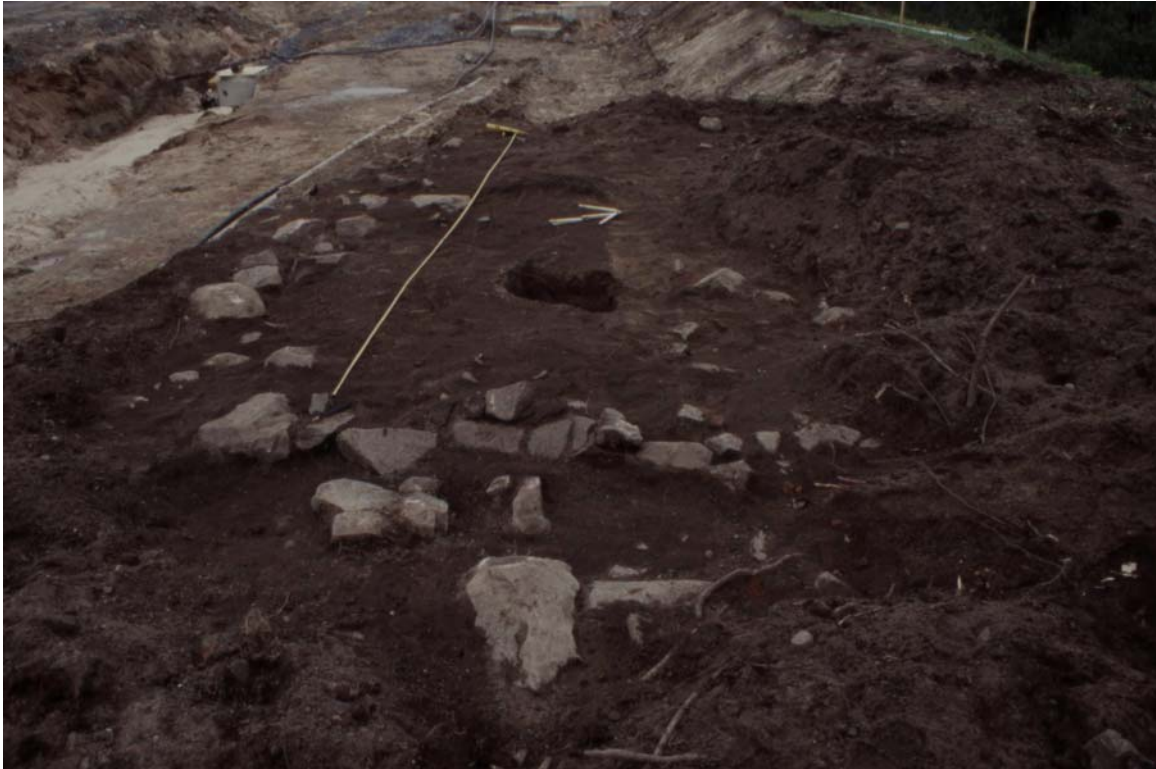
Kerros kaivettiin kokonaisuudessaan lastoin. Voimakkaan palamisen jäljet näkyivät myös peruskivissä, jotka olivat palamisen seurauksena murentuneet ja mustuneet. Ensimmäinen kivikerta poistettiin käsin ja lapioin kokonaisuudessaan ja havaittiin sen olevan suhteellisen ohut kerros. Ainoastaan rakenteen kulmauksiin ja alimpaan kivikertaan oli asetettu isompia rakennekiviä (Ø 40-80 cm) ja useampaan kerrokseen. Alimmat rakenteen peruskivet tulivat esille korkeudella 7,80 m mpy. Rakenne oli kylmämuurattu.

Kuva 14. Rakenne R8:n peruskivet tasossa. Keskellä kopekuoppa. Dia 125657:50, MV/RHOA Kuvaaja: Marika Hyttinen.

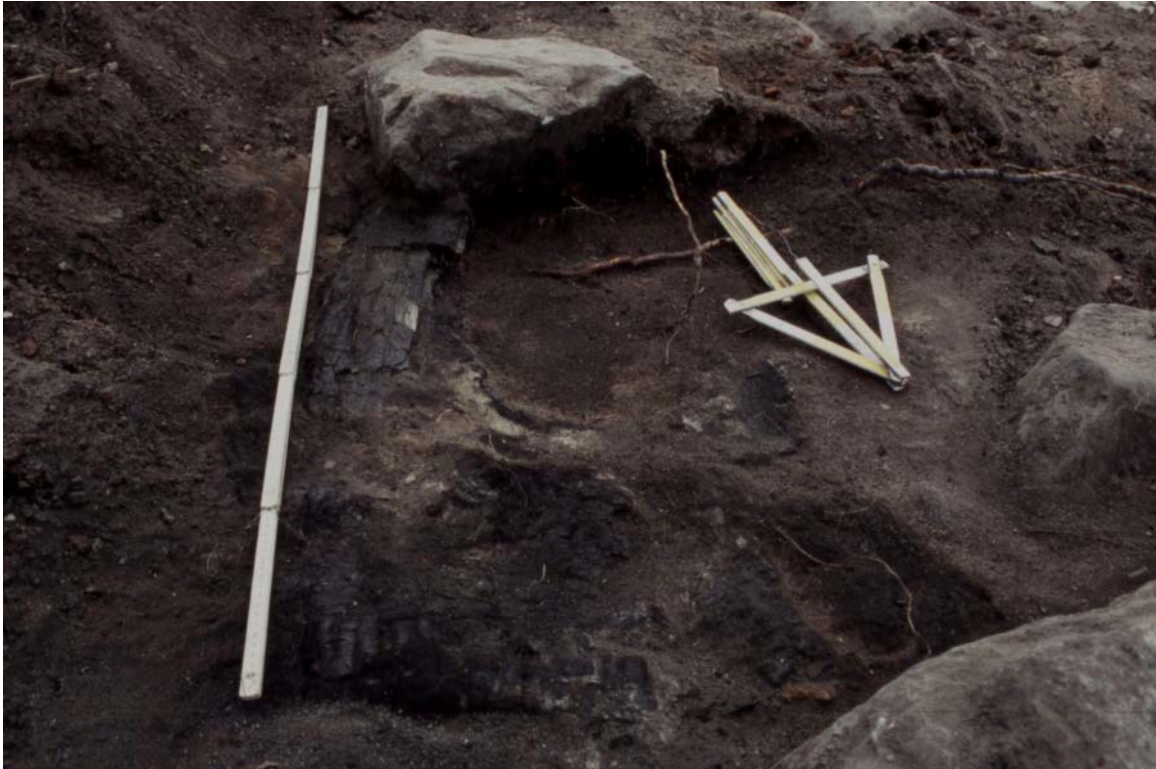
Kuva 15. R8:n kakkoisosan hiiltuneitä puurakenteita peruskivien alapuolella. Dia 125657:94, MV/RHOA
Kuvaaja: Tiia Ikonen

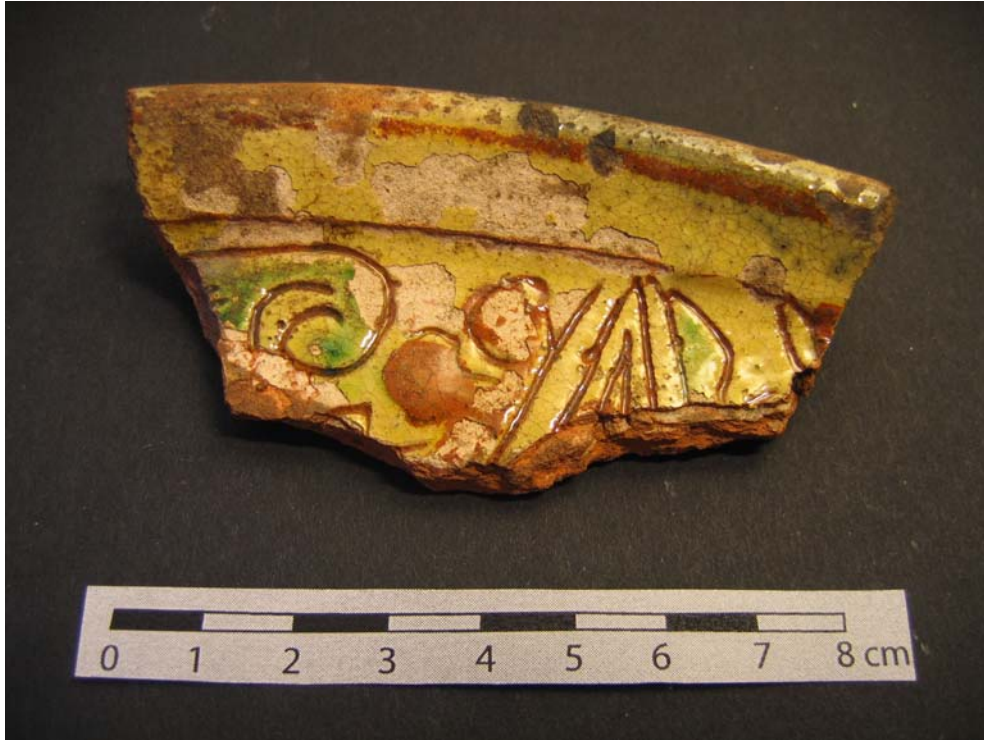
Kuva 16. Bolus-koristeista punasavikeramiikkaa (KM2006056:277) rakenteesta R8. Kuvaaja: Tiia Ikonen.

Rakenteesta kahdeksan saatiin talteen joukko mielenkiintoisia esineitä, kuten rautaveitsi (:315), avain (:316), mahdollinen kakkulapion osa (:317) ja lasinen pikari (:296). Muu löytömateriali koostui punasavikeramiikasta (kuva 16), posliinista, piiposliinista sekä heterogeenisestä lasimateriaalista. Esineistö viittaa jonkinlaiseen talousrakennukseen. Kyseessä ei todennäköisesti kuitenkaan ole leivintupa, koska R8:n yhteydestä ei havaittu minkäänlaisia tulisijan jäännöksiä. Joka tapauksessa rakennus on

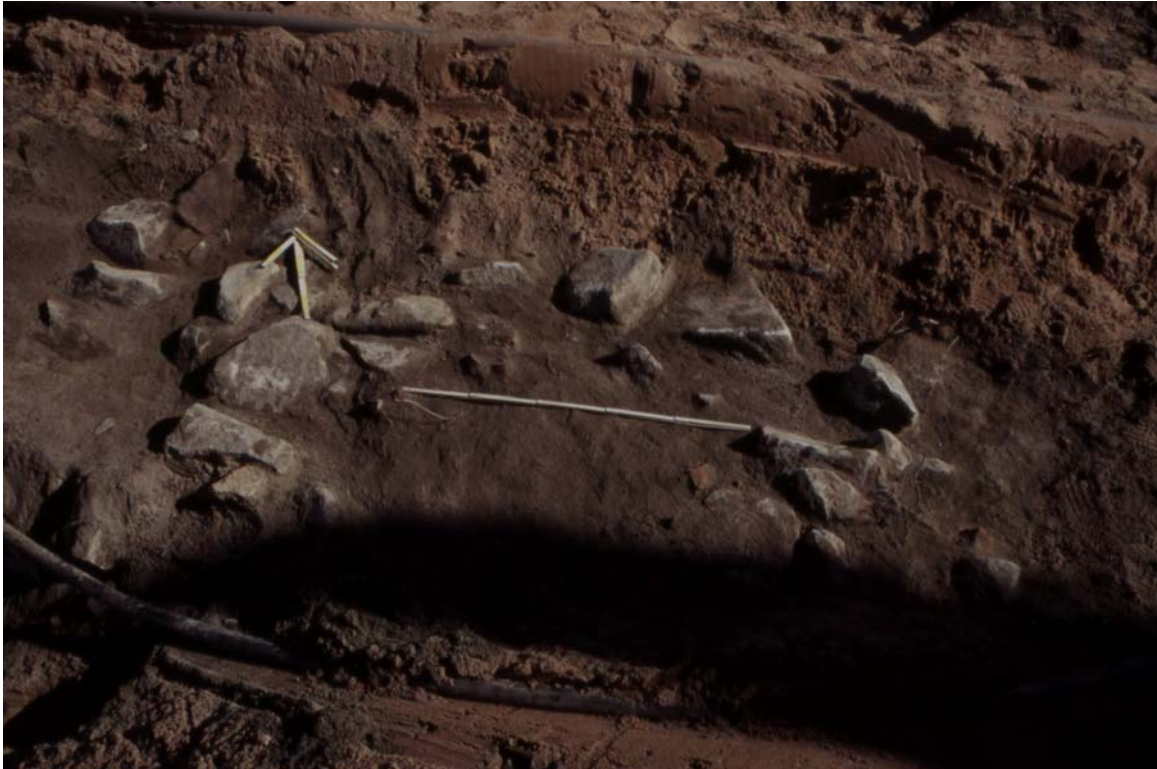
Kivet näyttivät muodostavan U-kirjaimen mallisen mahdollisesti koillis-lounaissuuntaisen rakenteen (kuva 17). Yhtään varsinaista likamaakerrosta ei esiintynyt rakenteen yhteydessä. R9:stä saatiin talteen liitupiipun pätkiä ja lasia. Rakenne jäi osittain syvemmälle kaivamattomaan maahan.

Kuva 17. R9.n peruskivet, taso 2 (alin taso) Dia 125657:57, MV/RHOA. Kuvaaja: Marika Hyttinen

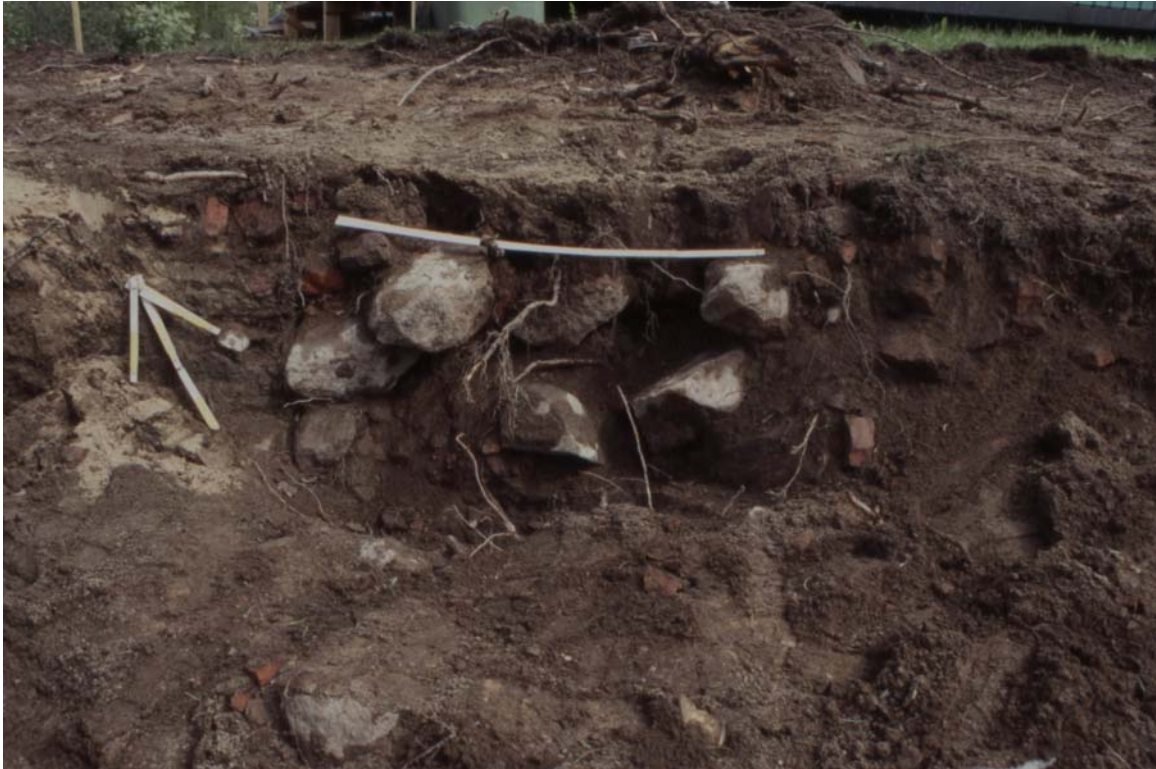
Kuva 18. R10:n peruskiviä, joiden päällä tiiltä ja tiilimurskaa tasossa. Dia 125657:53, MV/RHOA. Kuvaaja: Minna Lehtola.

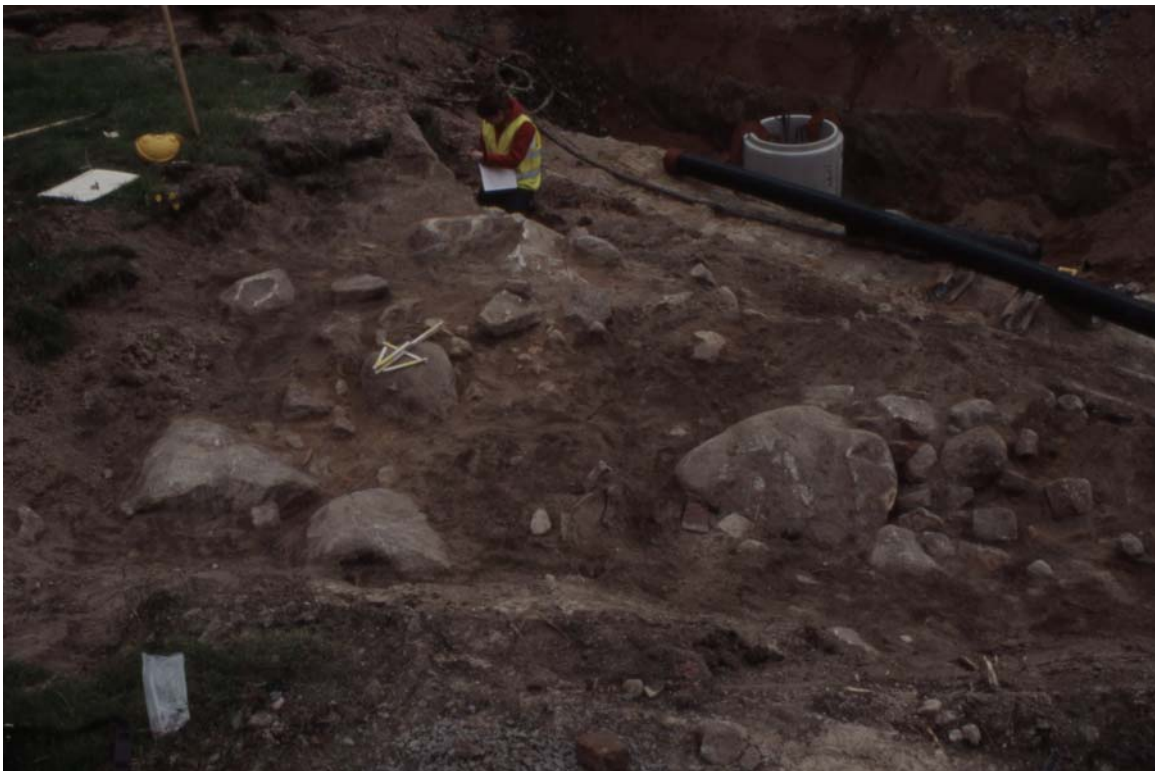
Kuva 19 Työkuva. R11/12 peruskiviä tasossa 1 (ylin taso). Dia 125657:58, MV/RHOA. Kuvaaja: Tiia Ikonen.

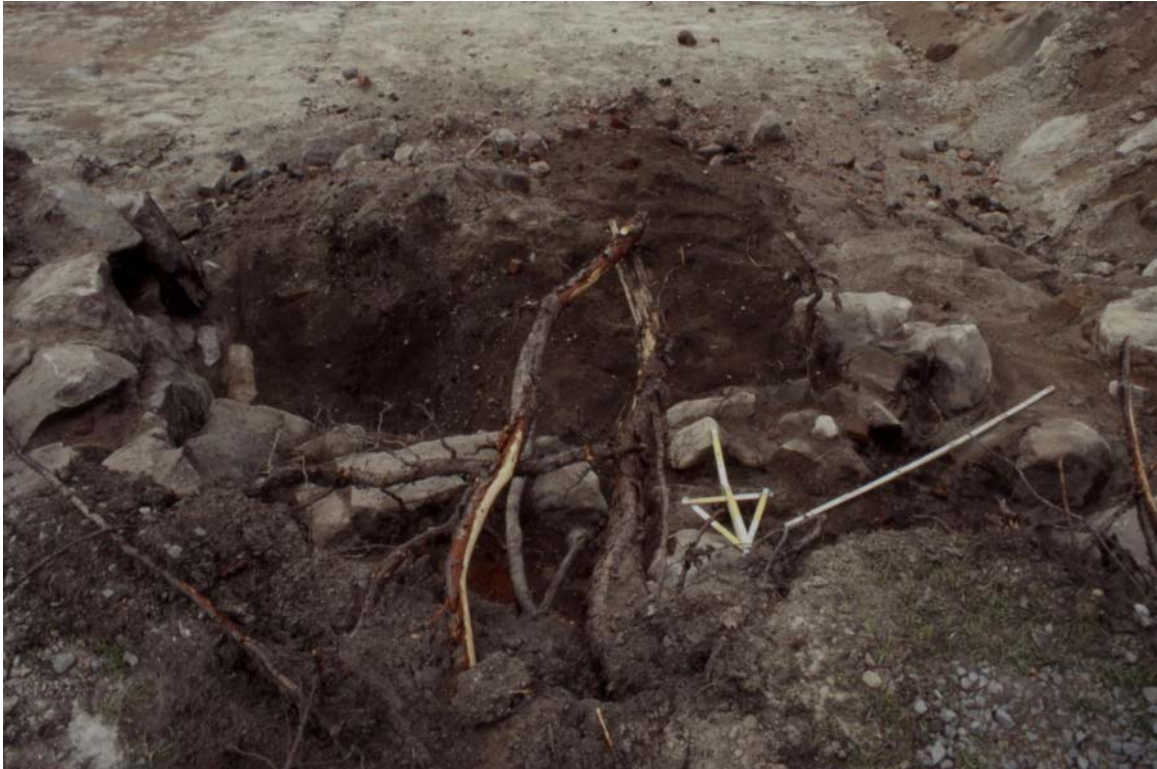
R13 tuli esille viheralueen puolelta aivan R11/R12 läheisyydestä n. 70 cm alle nykyisen maanpinnan. Kuitenkin pystyttiin selvästi havaitsemaan, että kyseessä oli täysin erilliset, ja vieläpä täysin eriaikaiset, rakenteet. R13 alkoi korkeudella 9,10 m mpy heti sekoittuneen pintamaan alla ja ulottui aina 8,30 m mpy asti. Kyseessä oli varmuudella täysin palanut kellarirakenne (kuva 20).

Kuva 20. R13 eli kylmämuurattu kellari. Rakenteen eteläosa on tuhoutunut aiemmissa maansiirtotöissä. Kuvattu ylhäältä. Dia 125657:87, MV/RHOA. Kuvaja: Tiia Ikonen.

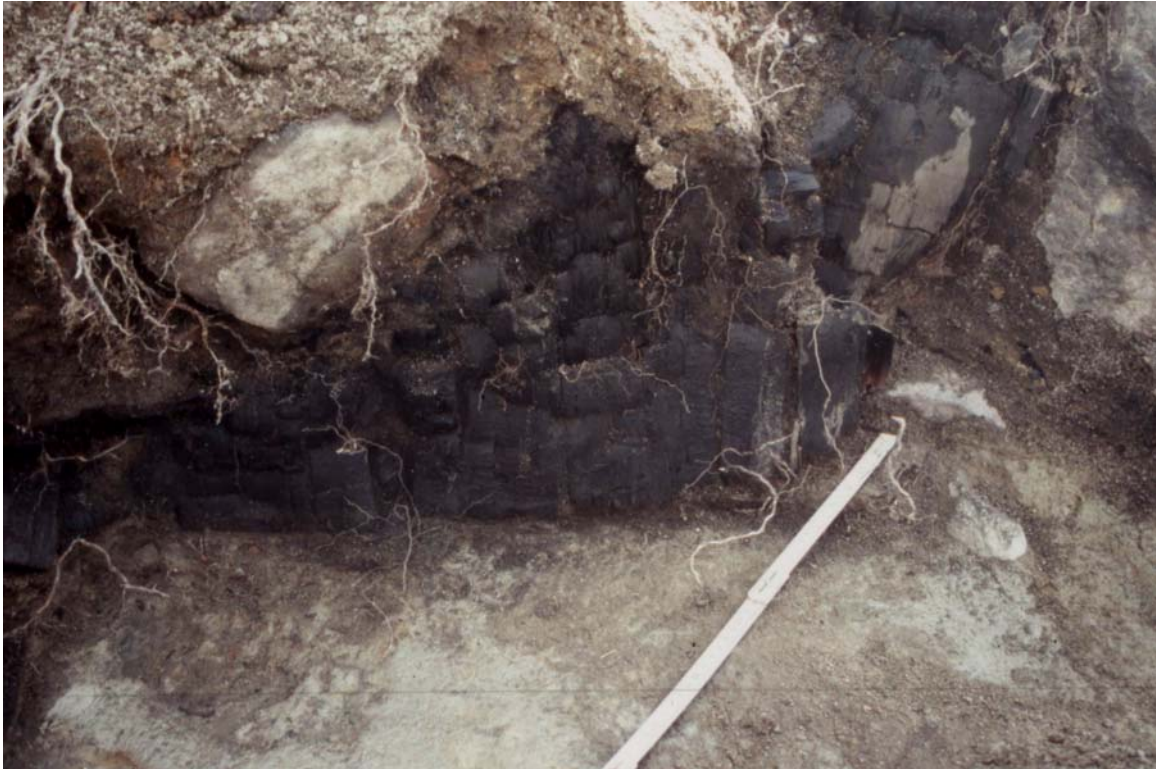
Kuva 21. Hiiltyneitä puurakenteita (seinä?) R13:ssa. Dia 125657:77, MV/RHOA. Kuvaaja: Marika Hyttinen

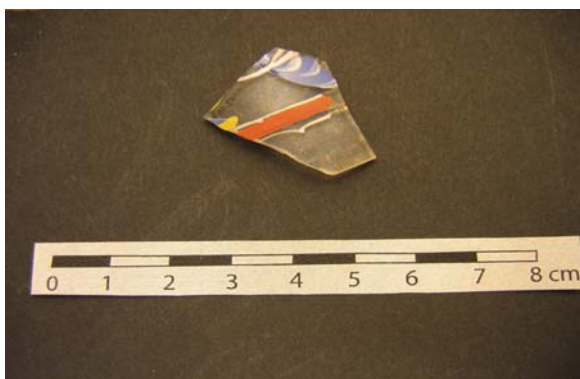
Kuva 22. Reunapala emalikoristeisesta humpen-lasista (KM 2006056:470). Kuvaaja: Tiia Ikonen

Kolmas ajoittava esine R13:sta on pieni reunapala (:470) mahdollisesti ns. *humpen-lasista* (kuva 22). Näitä emalikoristeisia, suuria ja sylinterinmallisia olutlaseja alettiin valmistaa jo 1500-luvun keskipaikkeilla. 1600-luvulla nämä juoma-astiat yleistyivät ja malli säilyi yleisenä aina pitkälle 1700-luvun puolelle. (Klein & Lloyd 1984, 93-97.)

Katkelma :470 on astian reunapala, jossa esiintyy punaisella, sinisellä, valkoisella ja keltaisella maalattuja koristekuvioita, mahdollisesti kasviaihetta. Edellisen perusteella lasikatkelma ajoittunee karkeasti 1600-luvulle.

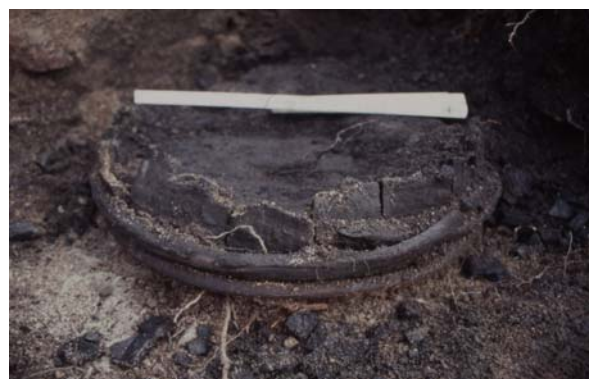
Kuva 23. Rakenteen R13 hiiltynyt tynnyrin puolikas. Dia 125657:70, MV/RHOA. Kuvaaja: Marika Hyttinen

R13:sta oli todennäköisesti palamisen jälkeen jossain määrin tyhjennetty, mihin viittaa rakenteen niukka löytöainesto. R13:sta lattiatasosta tavattiin, jo edellä mainittu, puolikkaan tynnyrin hiiltynyt jäännös (kuva 23), jota ei yrityksistä huolimatta saatu pelastettua konservoituihin saakka. Lisäksi talteen saatiin joukko mielenkiintoisia metalliesineitä, joista osa liittyy kellarin rakenteisiin. Tyhjennyksen jälkeen kellaritila lienee täytetty palaneella maa-aineksella, ja rakenne on poistunut käytöstä.

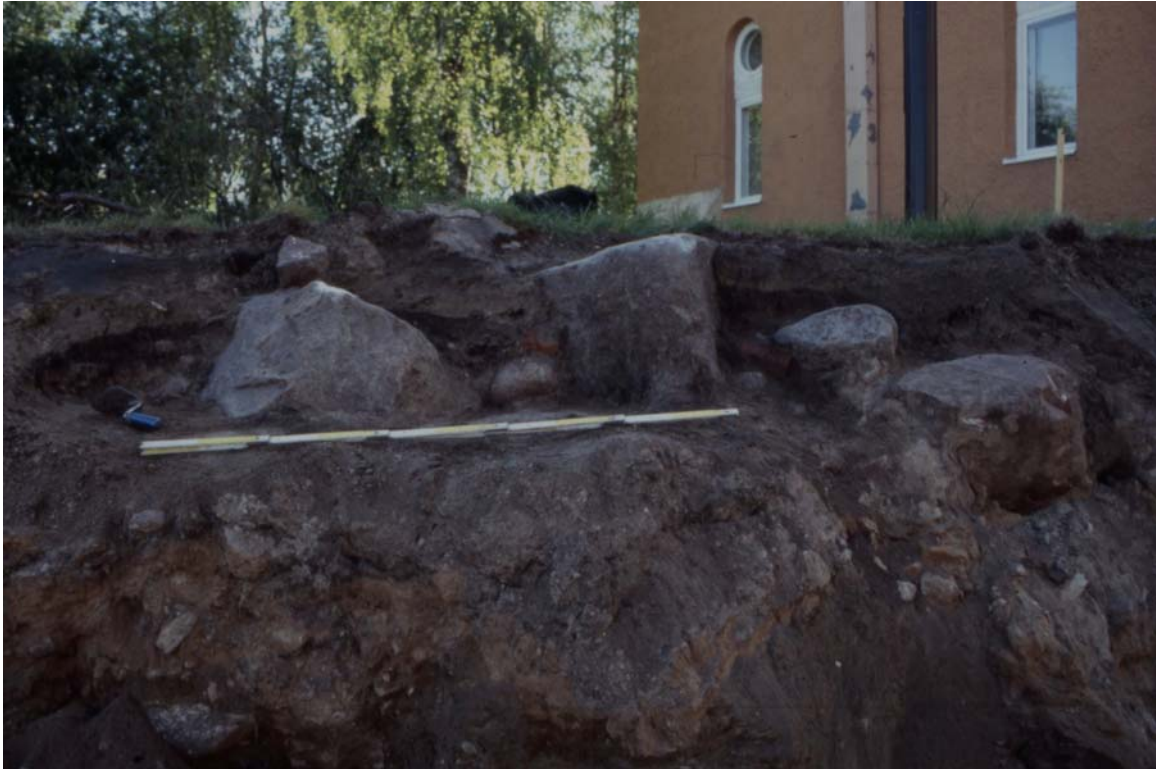
Kuva 24. R14:sta peruskiviä profiilissa. Dia 125657:84, MV/RHOA. Kuvaaja: Marika Hyttinen

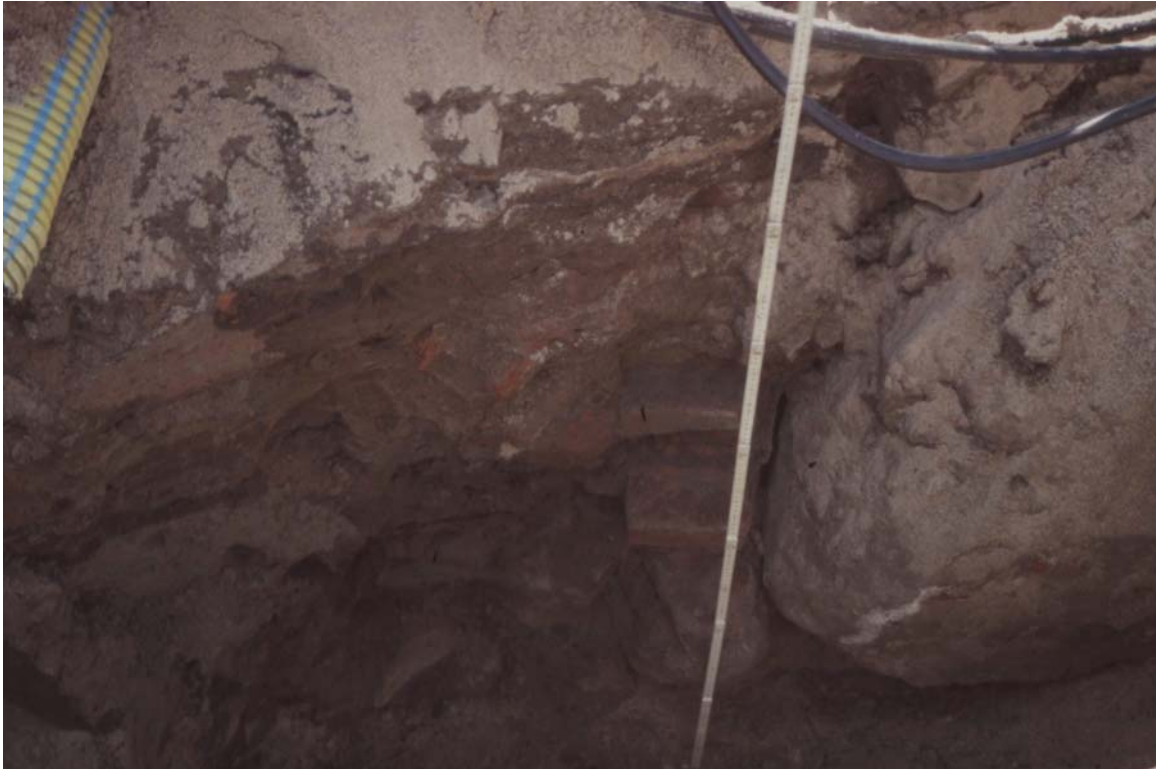
Kuva 25. R15 kaivannon eteläprofiilissa. Dia 125657:114, MV/RHOA. Kuvaaja: Tiia Ikonen

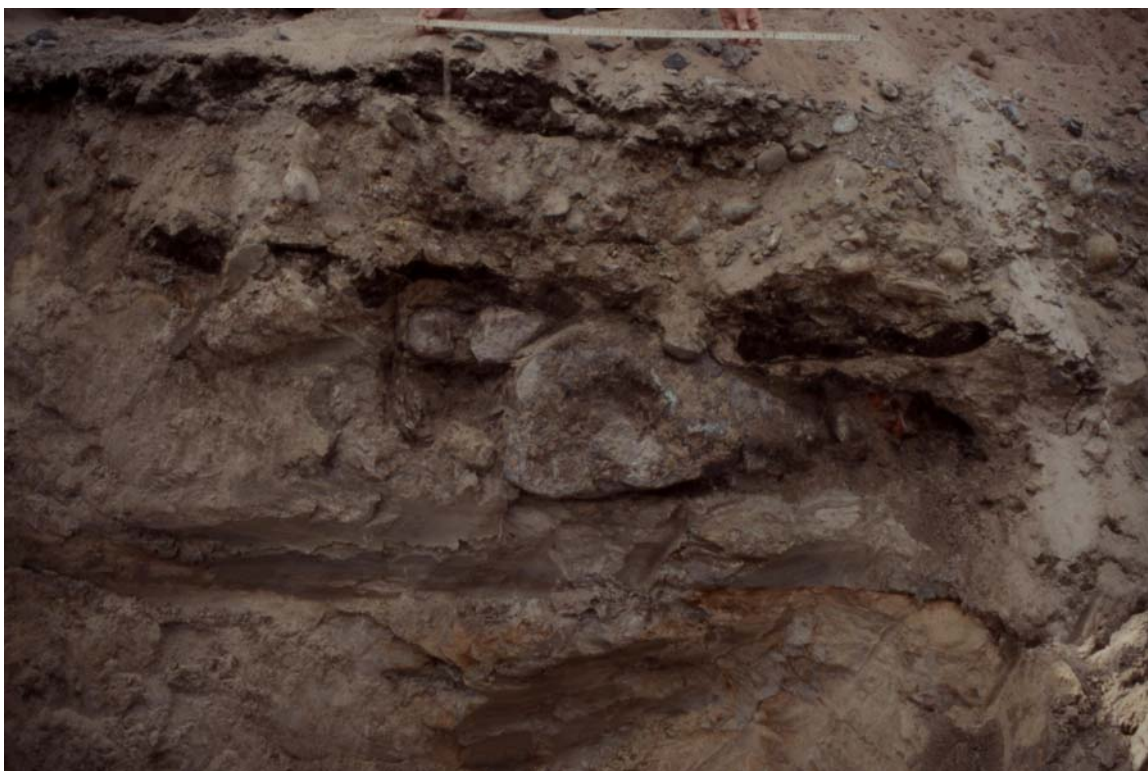
Kuva 26. Mahdollisen rakenteen R16 jäännöksiä kaivannon eteläprofilissa. Dia 125657:120, MV/RHOA. Kuvaaja: Marika Hyttinen

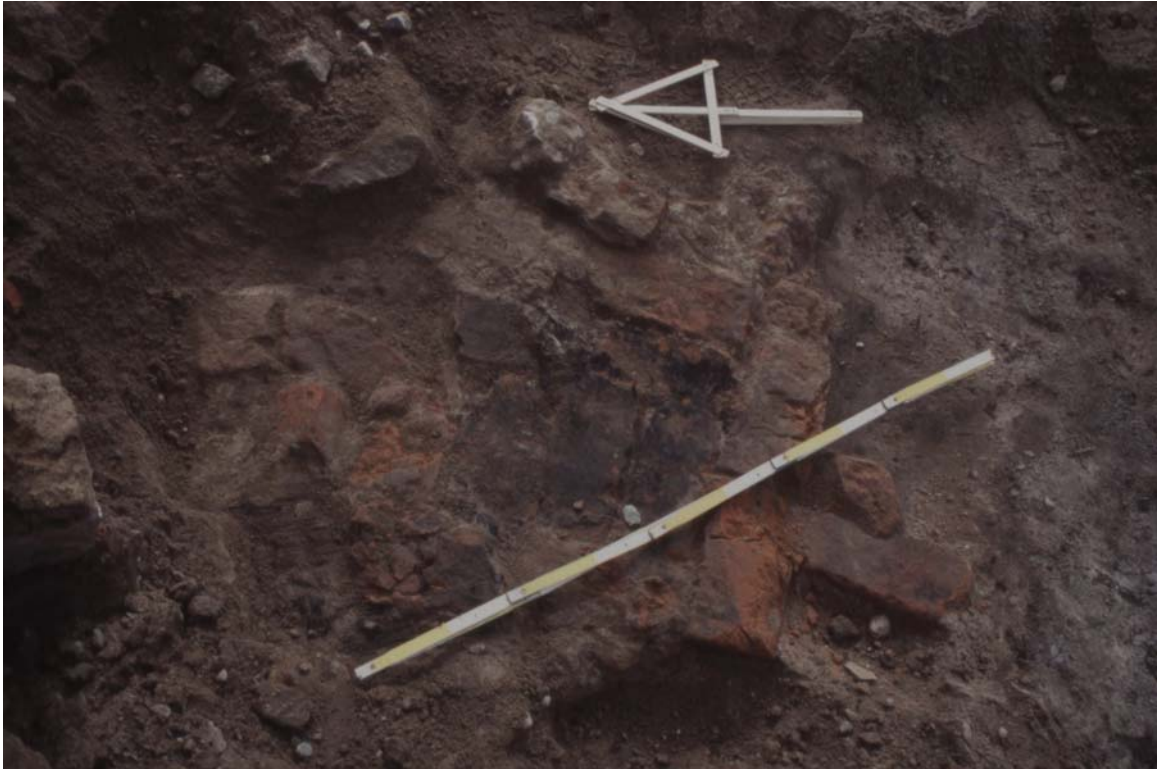
Kuva 27. R17, ladottua tiiltä. Piipun/tulisijan perustus. Dia 125657:126, MV/RHOA. Kuvaaja: Tiia Ikonen

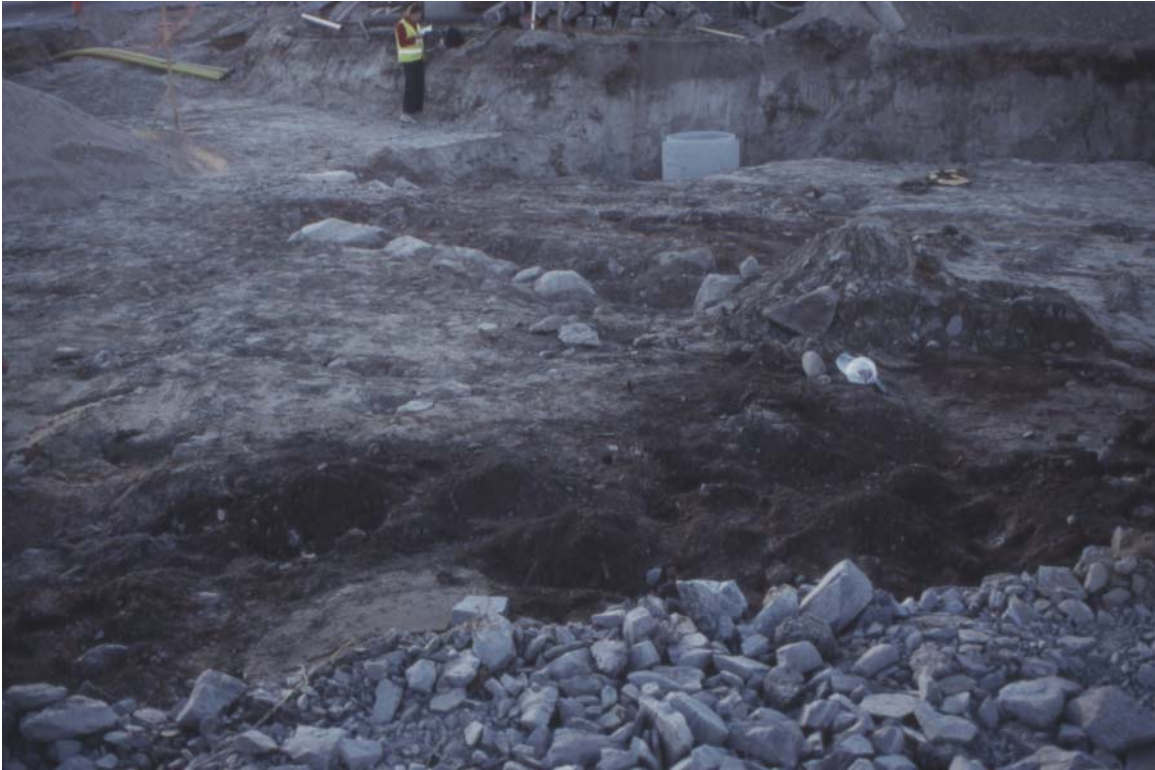
Kuva 28. Etualalla jätetoja, jonka takana näkyvät R18 peruskivet. Dia 125657:134, MV/RHOA. Kuvaaja: Tiia Ikonen

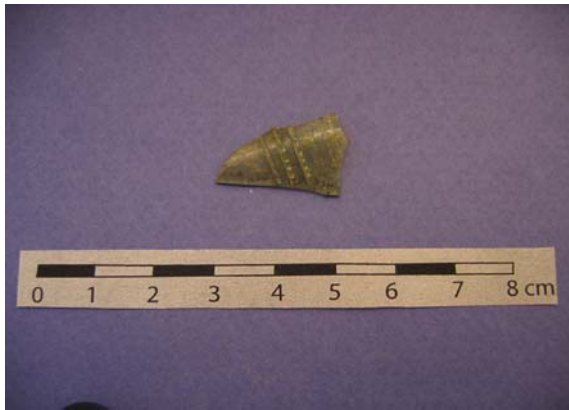
Kuva 29. Koristeltua vihreää lasia (KM2006056:528).
Kuvaaja: Tiia Ikonen.

R19:sta talletettiin myös muutamia paloja ohutta, koristeellista lasia, jotka ovat mitä ilmeisimmin peräisin pikareista. Toinen katkelma (:528) on vihreää lasia ja sen ulkopinnalla kulkee ainakin kolme ulkonevaa lasinauhaa.. Katkelma vaikuttaa myös hieman kulmikkaalta (kuva 29).

Katkelma on mahdollisesti peräisin ns. passglasista eli korkeasta yksivaihepikarista, joka on koristeltu lasinauhoin. Varhaisimmat passglasit ajoitetaan 1400-luvun lopulle, mutta ne olivat käytössä vielä 1600-luvullakin. (Haggrén 1994, 288, 295, ks. myös viite 20.) KM-numerolla :527 on luetteloituna kaksi seinäpalaa ohutta, kirkasta ja koristekuvioillista katkelmaa, jotka ovat yhteensopivia. Palojen ulkopinnoilla on ohuita, valkoisia ja ikään kuin kaiverrettuja (hiottuja?) koristekuvioita – nauhaa ja geometrisia kuvioita, jotka on sommiteltu eri vyöhykkeisiin (kuva 30). Katkelmat voisivat olla peräisin jonkinlaisesta pikarista tai pokaalista (ks. esim. Harggrén 1994, 298). Esinelöydöt viittaavat R19 ajoittuvan 1600-luvun alkupuolelle.

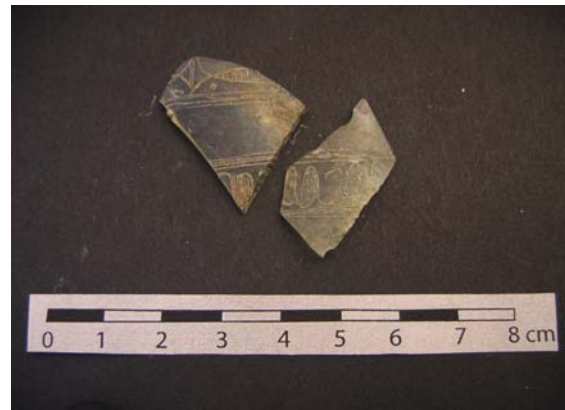
Kuva 30. Geometrisin kuvioin koristeltua kirkasta lasia (KM2006056:527).
Kuvaaja: Tiia Ikonen.

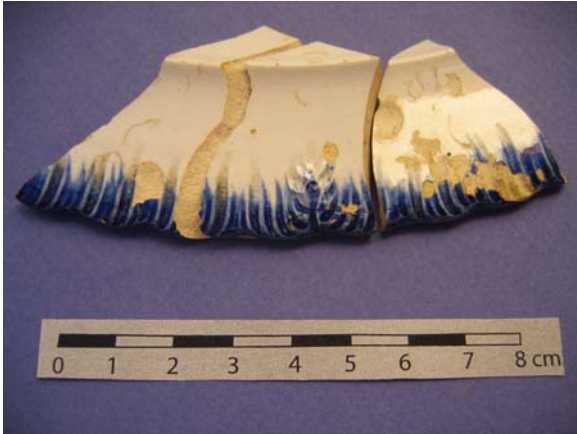
Kuva 31. Koristeltua piiposliinia (KM2006056:579). Kuvaaja: Tiia Ikonen.

Löytöjä kerroksesta saatiin runsaasti, kuten esimerkiksi piiposliinia (kuva 31), punasavikeramiikkaa sekä katkelma punasavesta valmistettua reliefi-koristeista kaakeliitiltä (kuva 32).

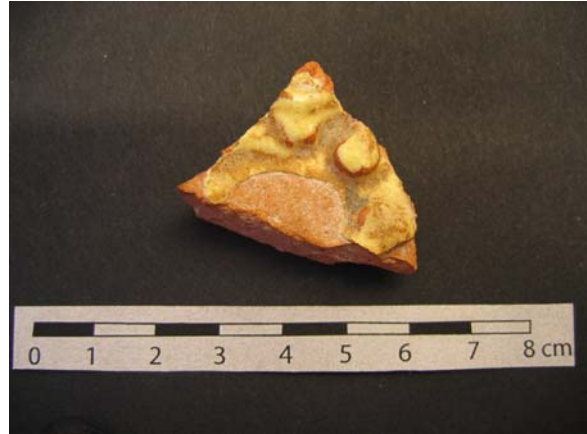
Kuva 32. Punasavesta valmistettua kaakeliitiiltä (KM2006056:586). Kuvaaja: Tiia Ikonen.
