OULU, POKKISENTÖRMÄ (PT-06)

Kunnallisteknisten töiden arkeologinen valvonta Pokkisentörmällä sekä

Linnankadulla 15.5. - 25.8. 2006 ja 18. - 20.9.2006

Marika Hyttinen 2006

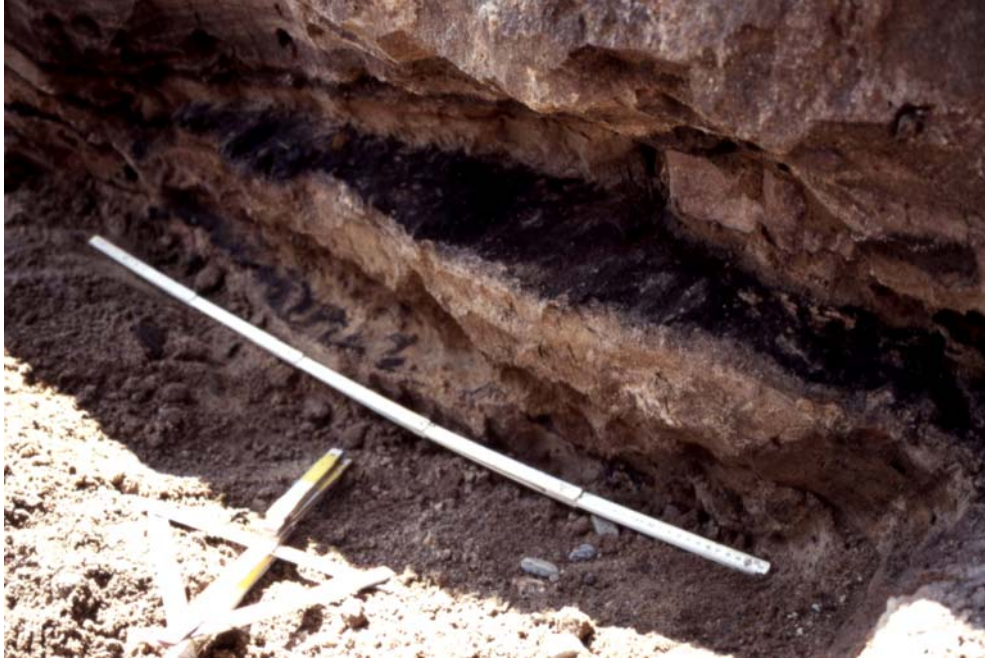
Kuva 33. Dia 125657:118. Mahdollista vanhaa maanpintaa Linnansaaren kaukolämpökanaalikaivannon eteläprofiilissa. Kuvaaja: Tiia Ikonen.

Tuiran silloilla, tarkkemin Linnansaaren kohdalla, suoritettiin kesällä 2006 kaukolämpökanaalin korjaustöitä (kartta 42). Tätä varten kaukolämpökanaali kaivettiin esille. Sinällään avattu alue oli jo aiemmissa kaivutöissä tuhoutunut, mutta tarkasteltaessa kaivannon lounaisprofiilia, voitiin siinä havaita säilyneitä kulttuurikerroksia (kartta 38). Päälimmäisenä olivat modernit tienpohjauskerrokset asfaltti, sora ja hieno hiekka (täyttömaa), Y1. Tämän jälkeen korkeudella n. 6,60 m mpy alkoi sekoittuneen oloinen vaalea likamaa (Y2), joka liittyy mahdollisesti nykyistä edeltäneen tien rakennekerrokseen. Y2:sta saatiin talteen liitupiipun varsi, joka viitanee 1800-lukuun sekä kuonaa. Kerrosta seurasivat tumma likamaakerros (Y3), punertava rautapitoinen hiesu (Y4) ja alempi tumma likamaakerros (Y5) sekä paikoitellen esiintyvä harmaa likamaa (Y6). Y6 esiintyi korkeudella 6,45-6,25 m mpy Näistä Y3:sta saatiin talteen pullolasia ja Y6:sta punasavikeramiikkaa, liitupiipun suokappale, ikkunalasia sekä nauvoja. Löytöjen määrän perusteella Y6:ssa esiintyy eniten ihmisaktiviteetin merkkejä. Y7:sta eli vaalea hiekan kerroksesta, joka sijaitsi Y6:sen alapuolella, saatiin myös talteen naula. Alin löytö havaittiin korkeudella 5,85 m mpy, jossa kulki vaalea likamaakerros (Y10). Maakerrostuma näytti muodostuneen jonkinlaiseen kuopanteeseen profiilin pohjoispäässä, joskin koko kerrostuma vaikutti epätasaiselta pintamuodoiltaan (kartta 38). Y10:n alla esiintyi n. 50-20 cm paksu ”puhtaan maan”kerros, jossa kulki myös hiiliraitoja kerroksen pohjoispäässä. Y11:sta alla kulki korkeudella 5,60 m mpy mielenkiintoinen n. 1-5 cm paksu hiilikerros (Y12), joka vaikutti paikoitellen maatuneelta puulta (kuva 33). Kyseessä lienee alueen vanha maanpinta. Kyseisen pinnan ajoitus jäi kuitenkin selvittämättä löytöjen puuttuessa. Kerroksen voitaisiin kuitenkin ajatella ajoittuvan varsin iäkkääksi, ottaen huomioon, että se sijaitsi n. 2 m nykyisen maanpinnan alapuolella. Y12:sta alla kulki vielä ruskea likamaakerros, jossa esiintyi hiukan hiiltä (Y13), josta ei tehty enää löytöjä. Tämän kerroksen alla alkoi pohjamaa (Y14).

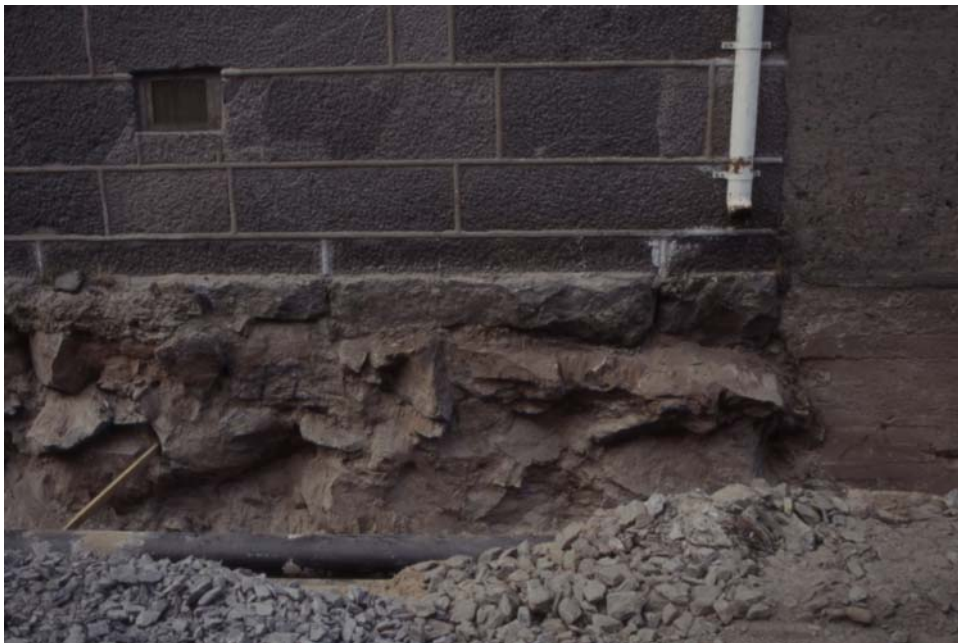
Kuva 34.. Lyseon uuden ja vanhan puolen kivijalkojen selvä laadullinen ero.
Dia 125657:121. Kuvaaja: Tiia Ikonen.

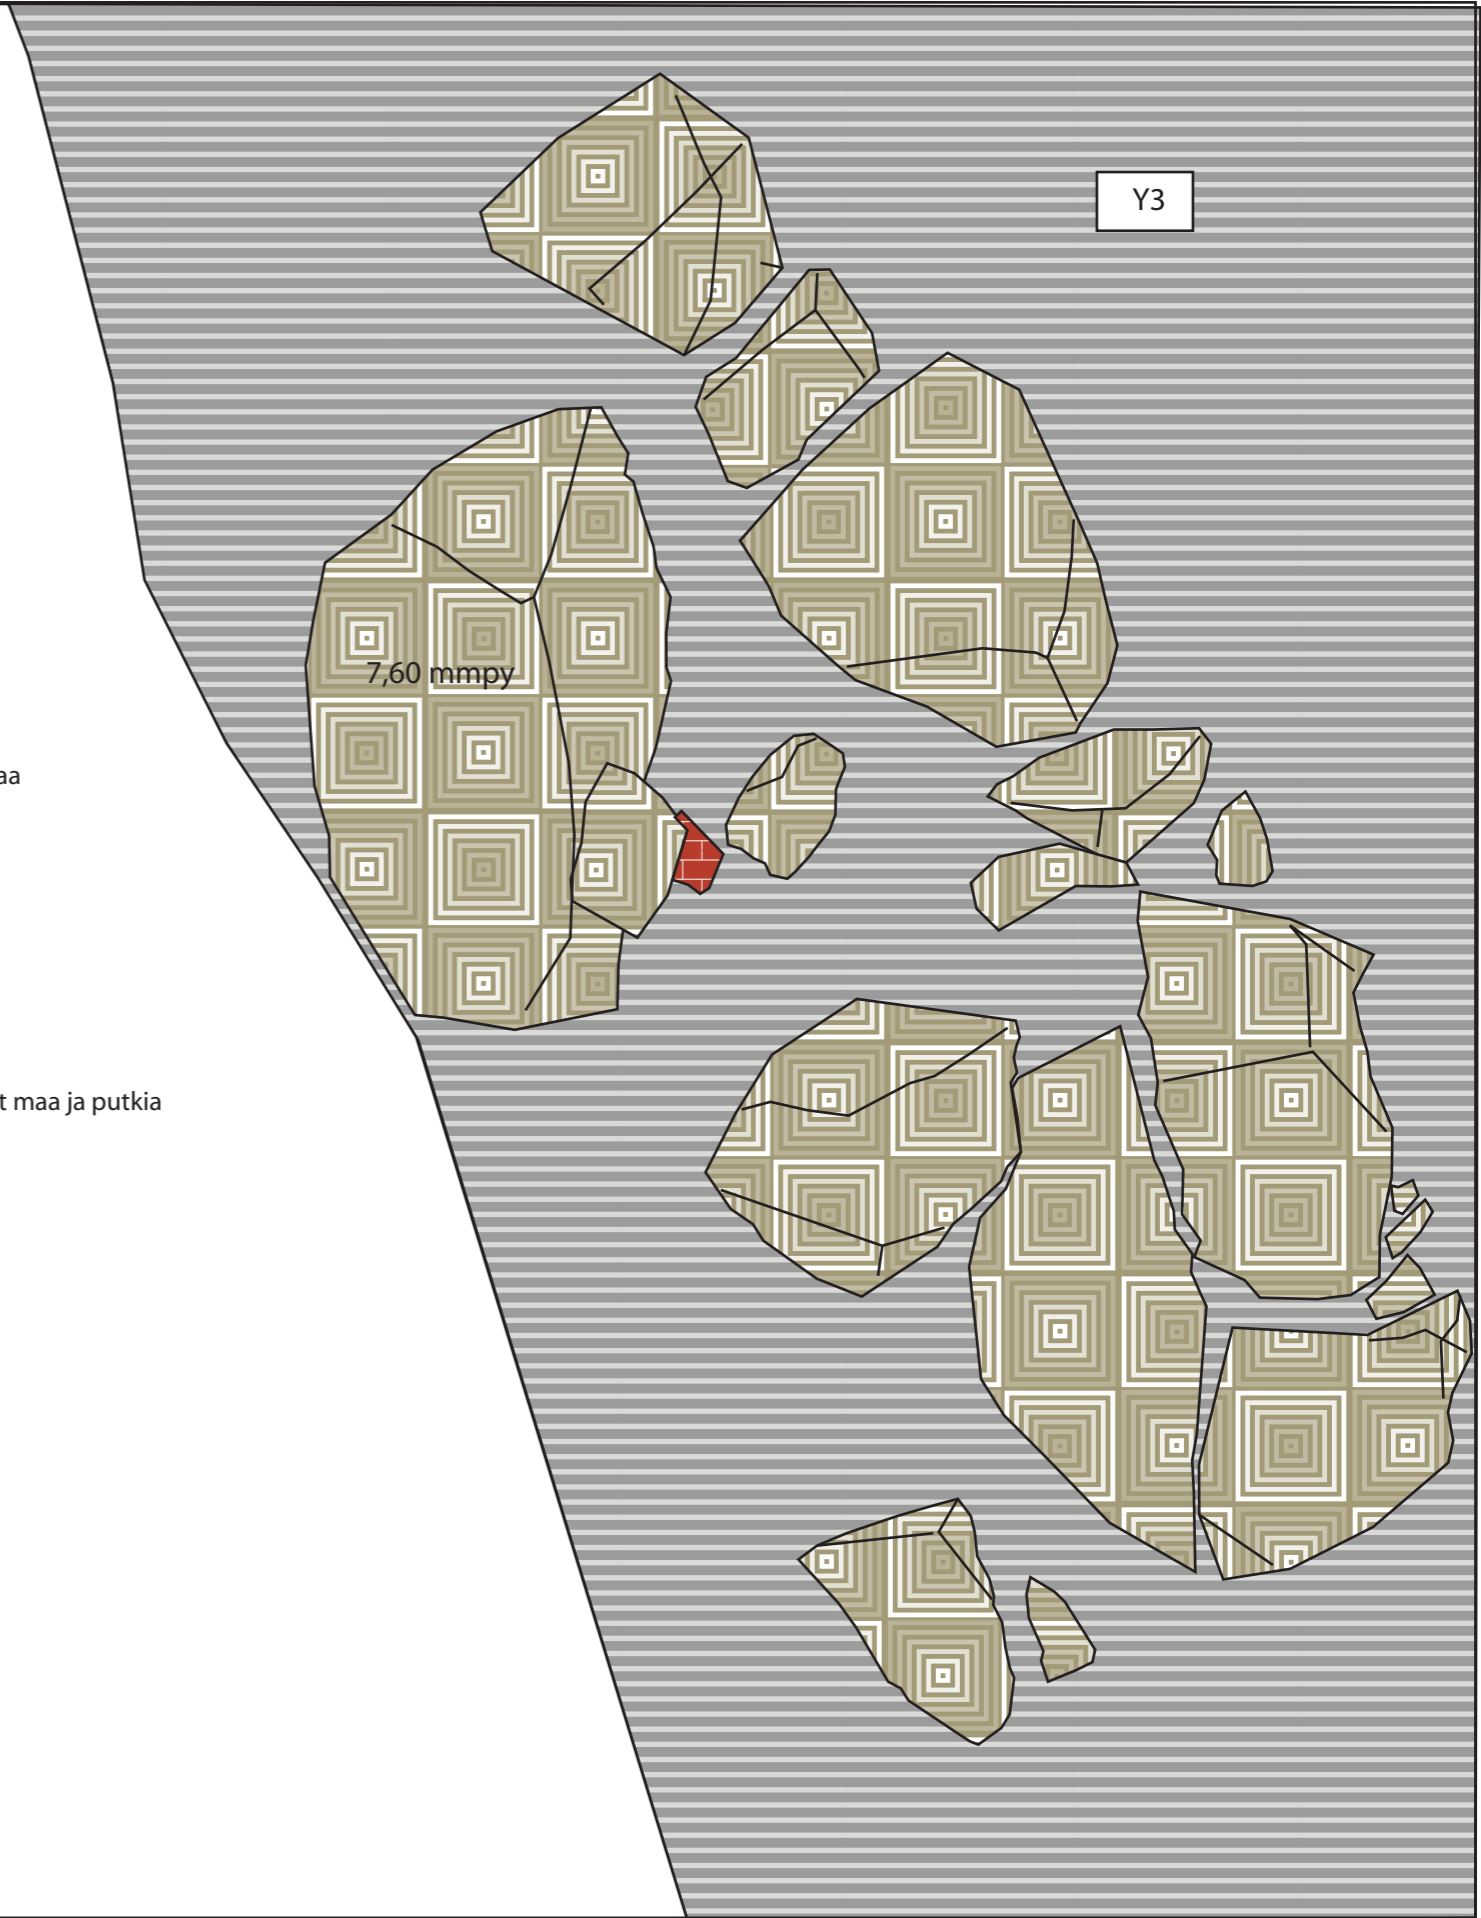
OULU Pokkisentörmä (PT-06) Hyttinen & Ikonen	Tasokartta R5 / taso 1 1:10	
Mittausdokumentointi Marika Hyttinen Tiia Ikonen 29.5.2006	MUSEOVIRASTO, RAKENNUSHISTORIAN OSASTO, HELSINKI Sturenkatu 4 PL 169 00511 Hki p. 09-40501	
		Kartta 12

Korkeudella 7,30 m mpy tuli heti pintamaakerrosten (paksuus n. 90 cm) alapuolelta esille isohko kivitaso (1,5 x 3,7 m), joka muodostui hyvin erikokoisista kivistä, joiden halkaisija vaihteli 10–50 cm välillä (kartta 12). Kivitason välissä oli myös runsaasti tiilenkappaleita ja tiilimurskaa. Kivet sijaitsivat erittäin savisessa vaaleassa likamaassa (Y1), jossa oli eläinten luita seassa. Rakenteen koillispuolella alkoi vaalea savimaa (Y3). Kivitason länsipuolella havaittiin erittäin huonosti säilyneen koillis-lounaissauntaisen hirren katkelma (pit. 70 cm ja lev. 25 cm), joka näkyy myös kartassa 12 (kuva 8).

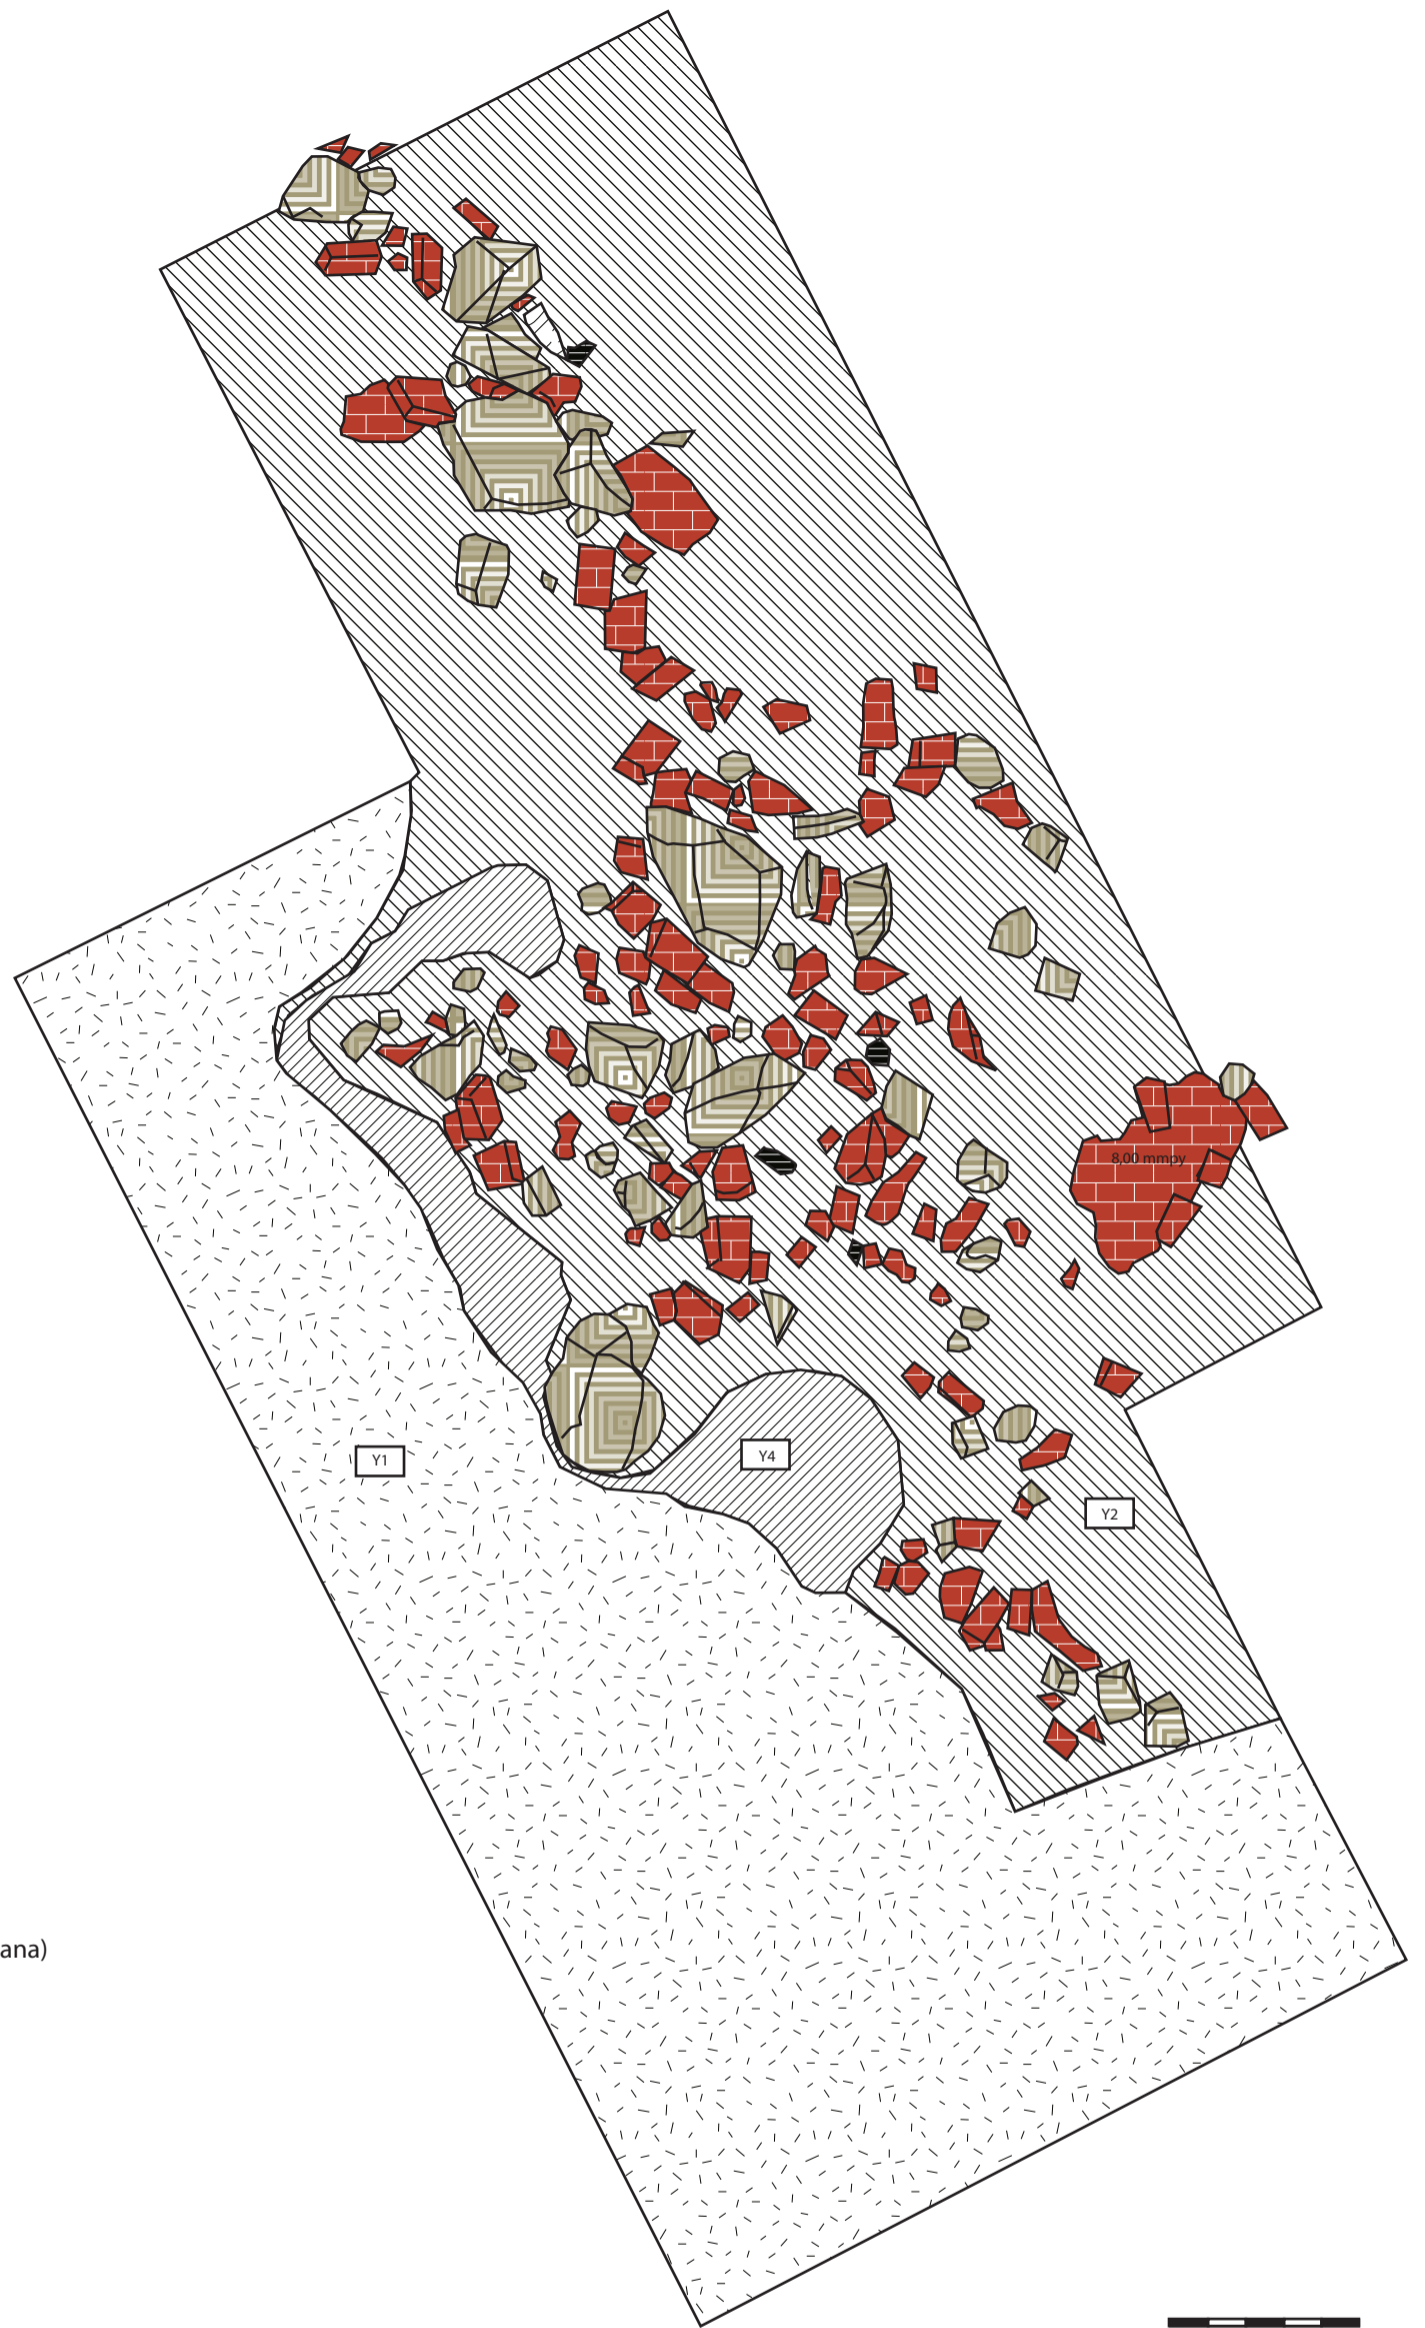
OULU Pokkisentörmä (PT-06) Hyttinen & Ikonen	Profiilikartta R6 / pohjoisprofiili	
	1:10	
Mittausdokumentointi Marika Hyttinen Tiia Ikonen 29.5.2006	MUSEOVIRASTO, RAKENNUSHISTORIAN OSASTO, HELSINKI	
	Sturenkatu 4 PL 169 00511 Hki p. 09-40501	Kartta 14

-   siirrettyä maata/kaivanto
-   löytörikas, tumma likamaa
-   kellertävä hiesu (likamaa alempana)
-   hiiltä
-   puu/lauta
-   kivi
-   tiili

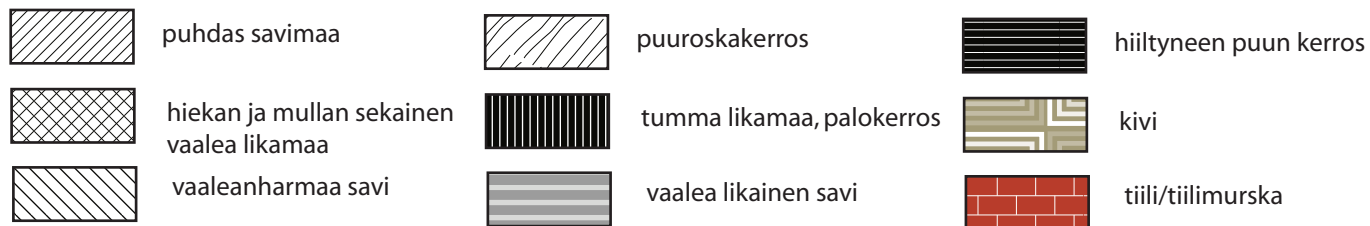
<p>OULU Pokkisentörmä (PT-06) Hyttinen & Ikonen</p>	<p>Profiilikartta R8 / koillisprofiili 1:10</p>	
<p>Mittausdokumentointi Marika Hyttinen Tiia Ikonen 1.6.2006</p>	<p>MUSEOVIRASTO, RAKENNUSHISTORIAN OSASTO, HELSINKI Sturenkatu 4 PL 169 00511 Hki p. 09-40501</p>	<p>Kartta 17</p>

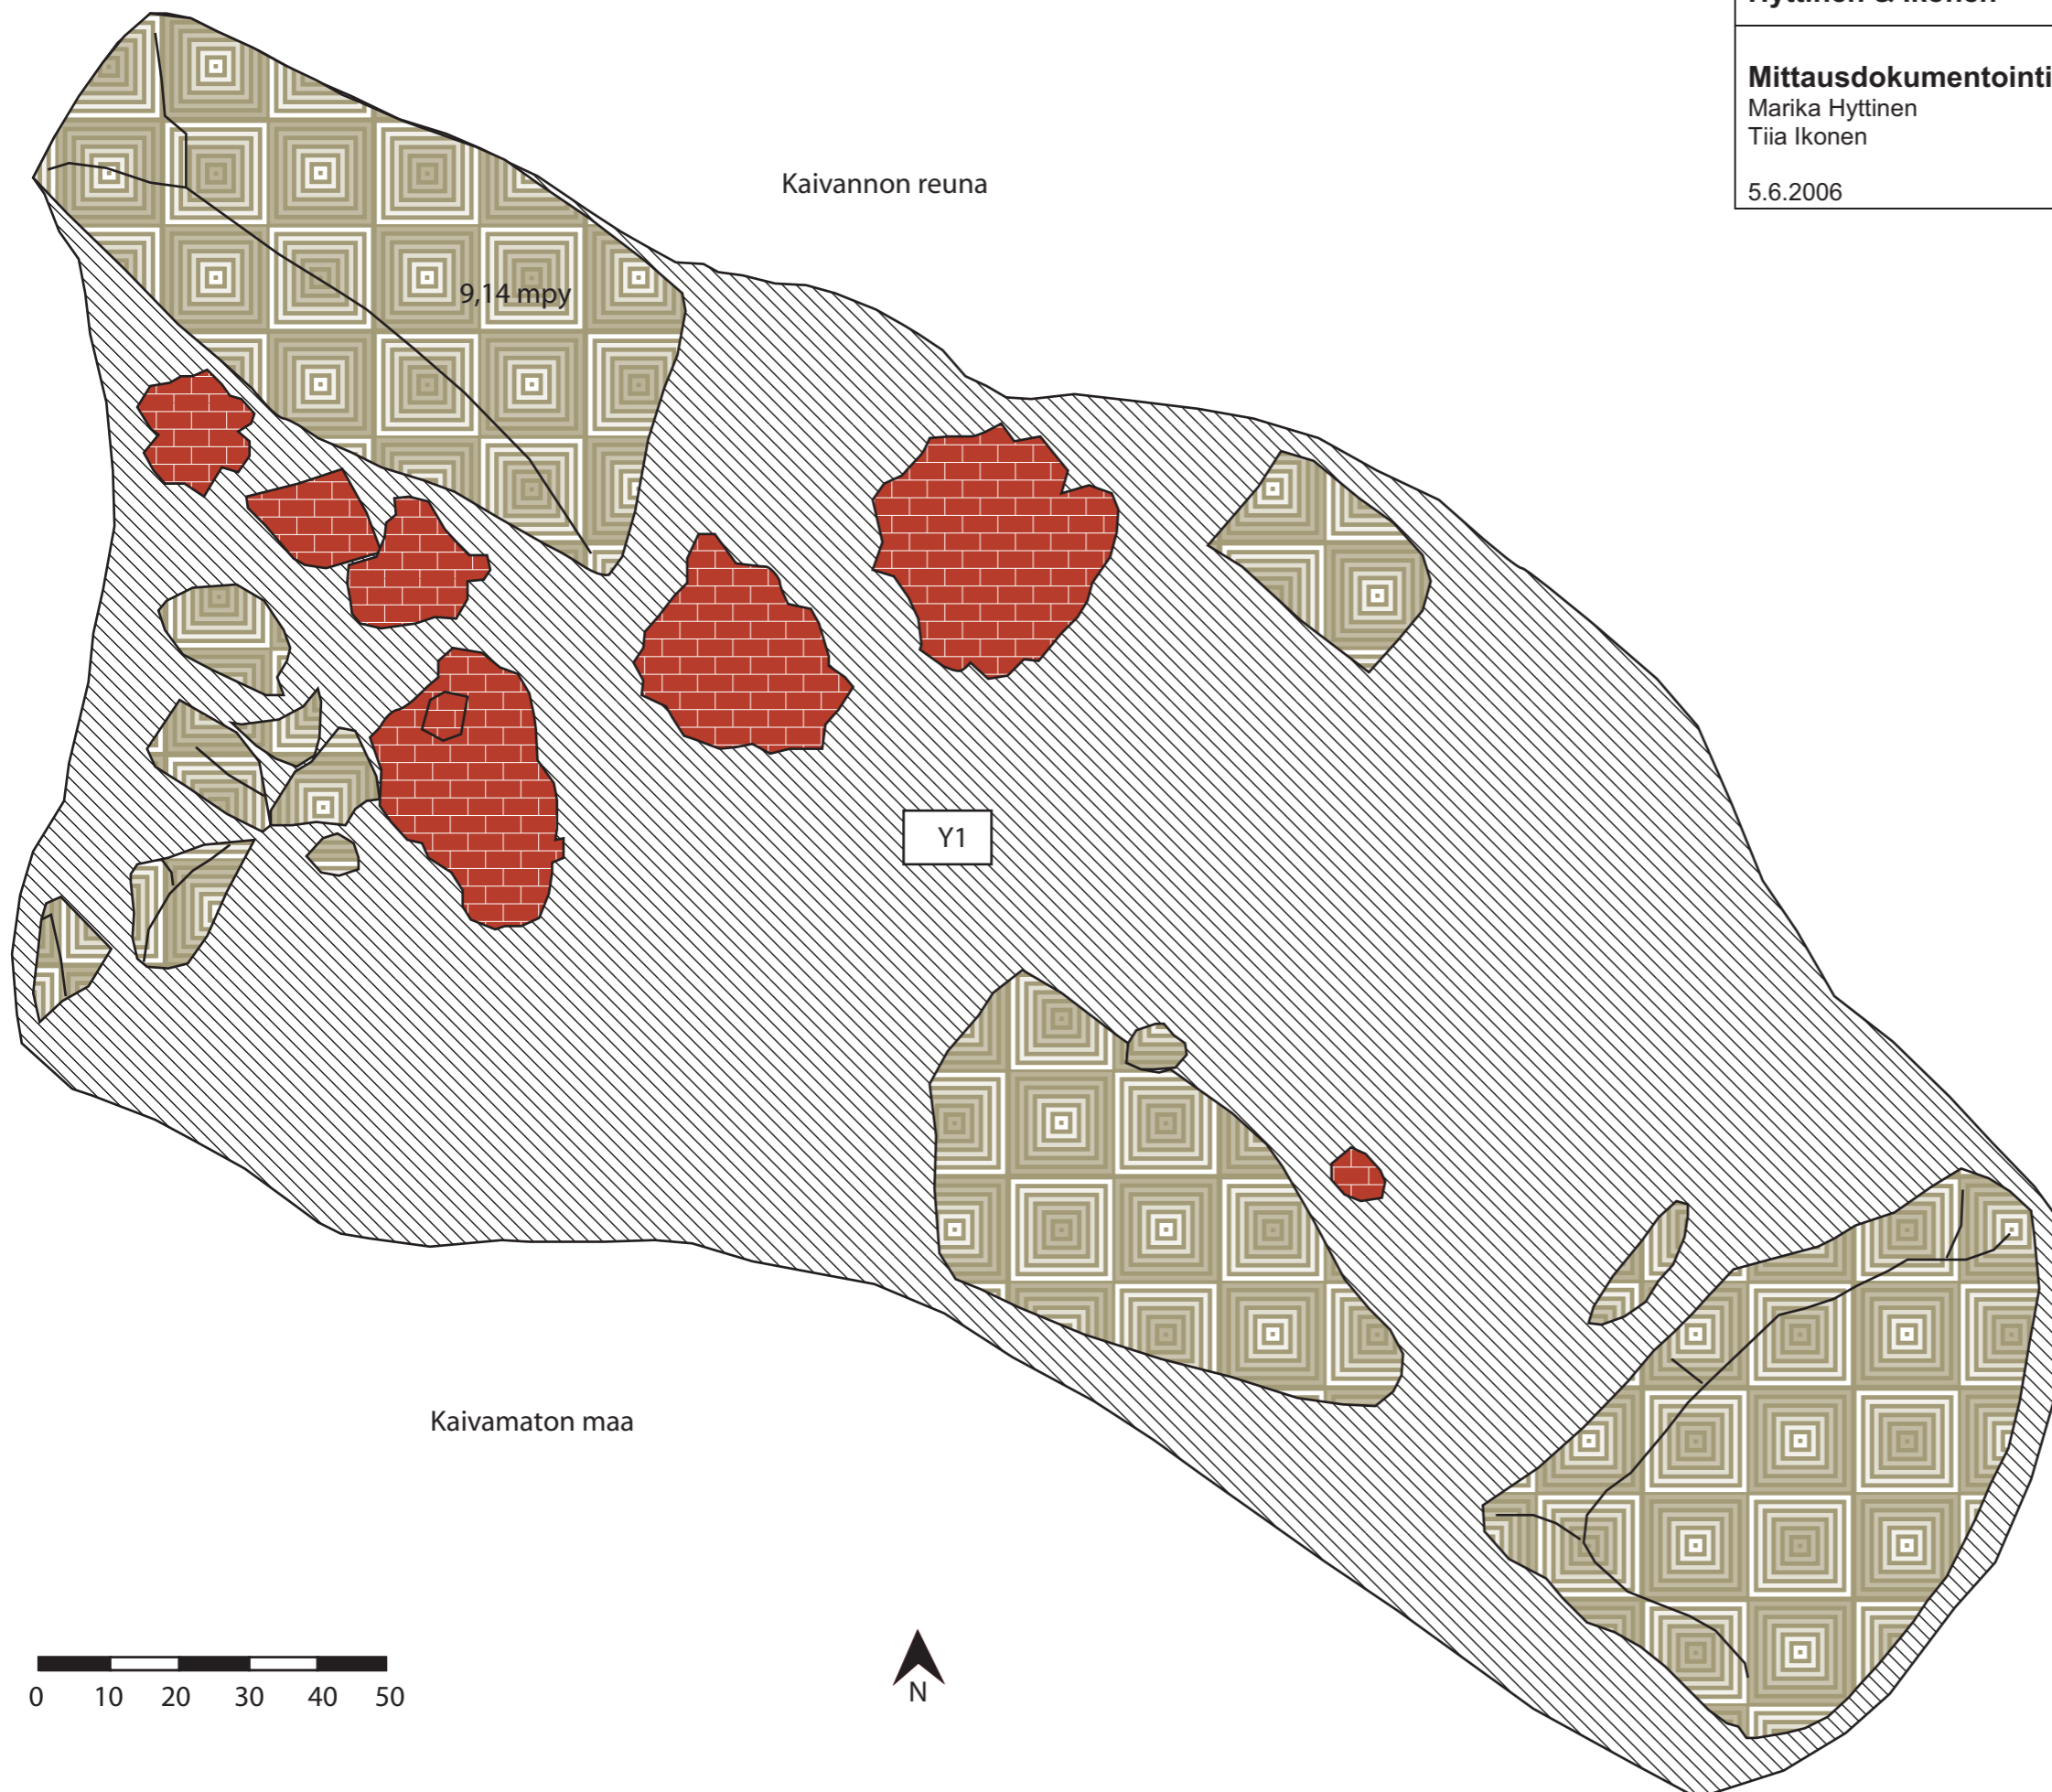
Tasokartta
R9 / taso 2

OULU
Pokkisentörmä
(PT-06)
Hyttinen & Ikonen

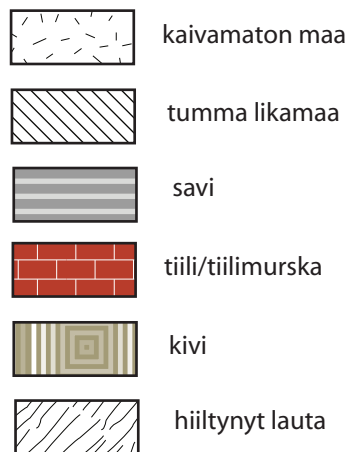
<p>OULU Pokkisentörmä (PT-06) Hyttinen & Ikonen</p>	<p>Profiilikartta R13 / itäprofiili</p> <p>1:10</p>			
<p>Mittausdokumentointi Marika Hyttinen Tiia Ikonen 9.6.2006</p>	<p>MUSEOVIRASTO, RAKENNUSHISTORIAN OSASTO, HELSINKI</p> <table border="1" data-bbox="676 1883 1326 2002"> <tr> <td data-bbox="676 1883 967 2002"> Sturenkatu 4 PL 169 00511 Hki p. 09-40501 </td> <td data-bbox="967 1883 1326 2002" style="text-align: center;"> Kartta 32 </td> </tr> </table>		Sturenkatu 4 PL 169 00511 Hki p. 09-40501	Kartta 32
Sturenkatu 4 PL 169 00511 Hki p. 09-40501	Kartta 32

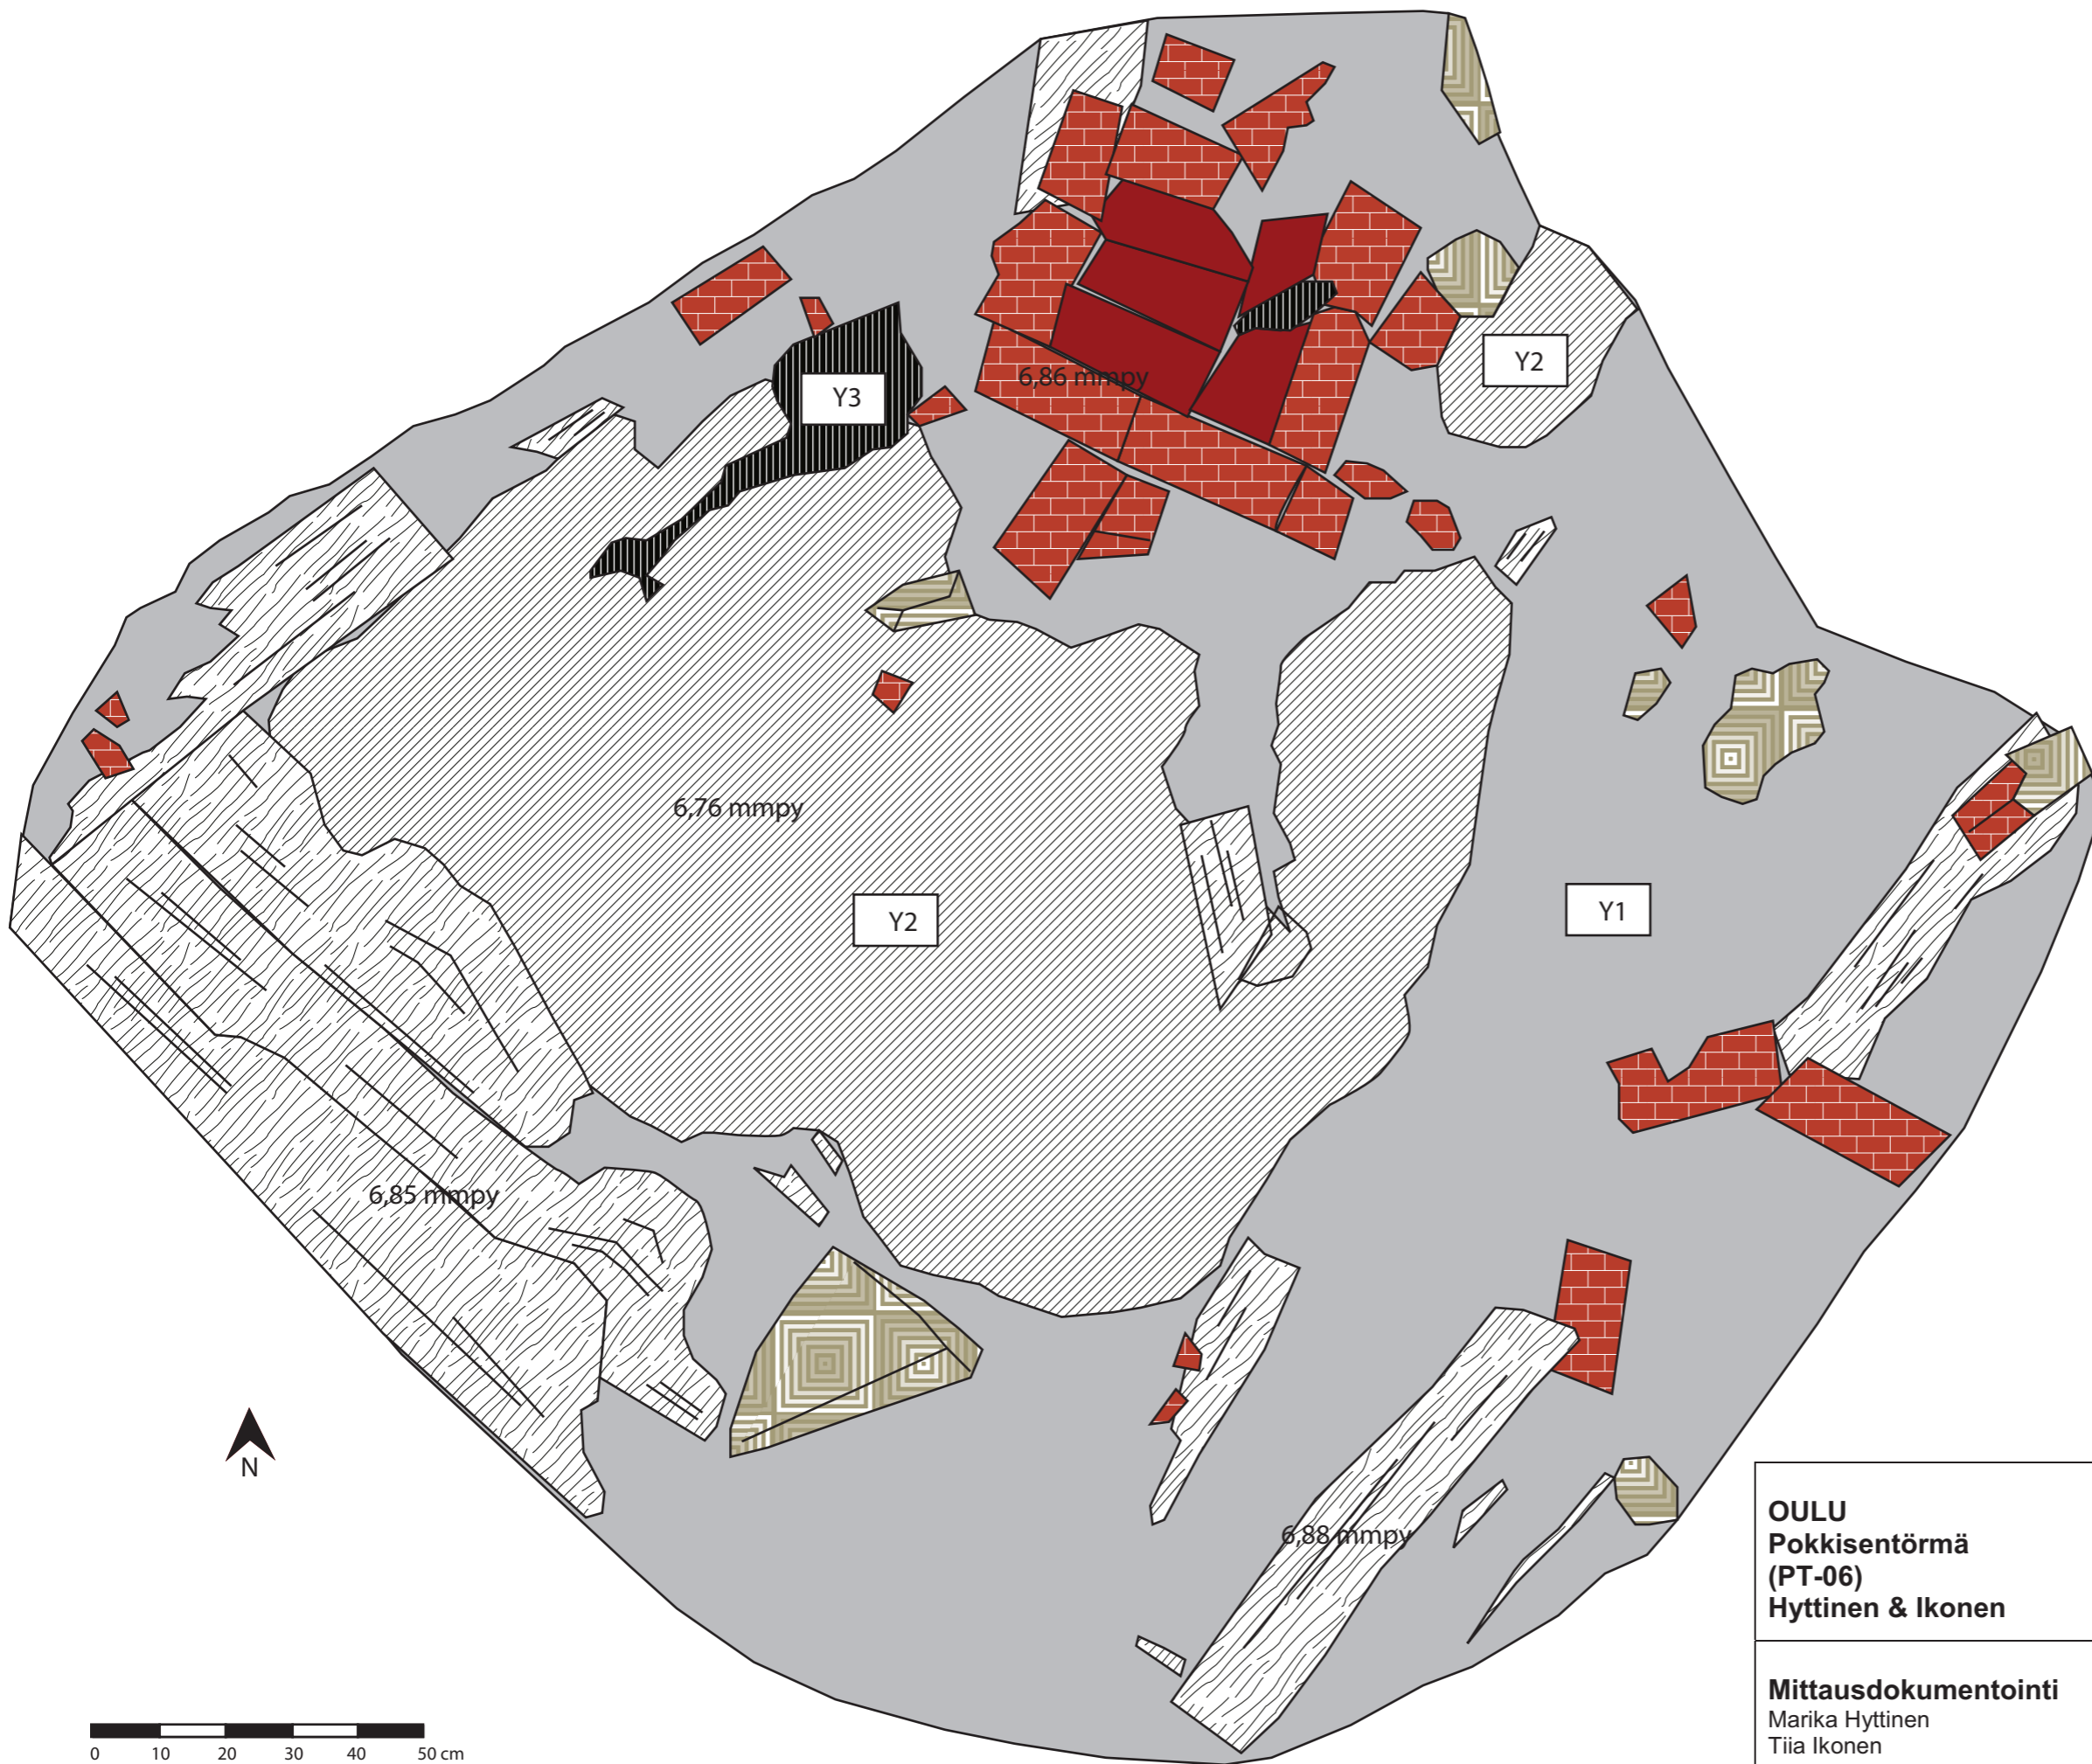
OULU Pokkisentörmä (PT-06) Hyttinen & Ikonen	Profiilikartta RI / lounaisprofiili	
	1:10	
Mittausdokumentointi Marika Hyttinen Tiia Ikonen 12.7.2006	MUSEOVIRASTO, RAKENNUSHISTORIAN OSASTO, HELSINKI	
	Sturenkatu 4 PL 169 00511 Hki p. 09-40501	Kartta 38

-   likamaa
-   savinen vaalea hiekka jossa hiilen palasia
-   hiiltä
-   lauta
-   tiili
-   hiiltynyt/tummunut tiili
-   kivi

Y10 Vaalea likamaa jossa ohuita raitakerrostumia korkeudella 5,85 - 6,20 m mpy. Kartta 38.
