DRAGSFJÄRD

HIITTISTEN KIRKKO

Vetopalkistojen ja kolmen päätykaaren marmorointimaalaukset

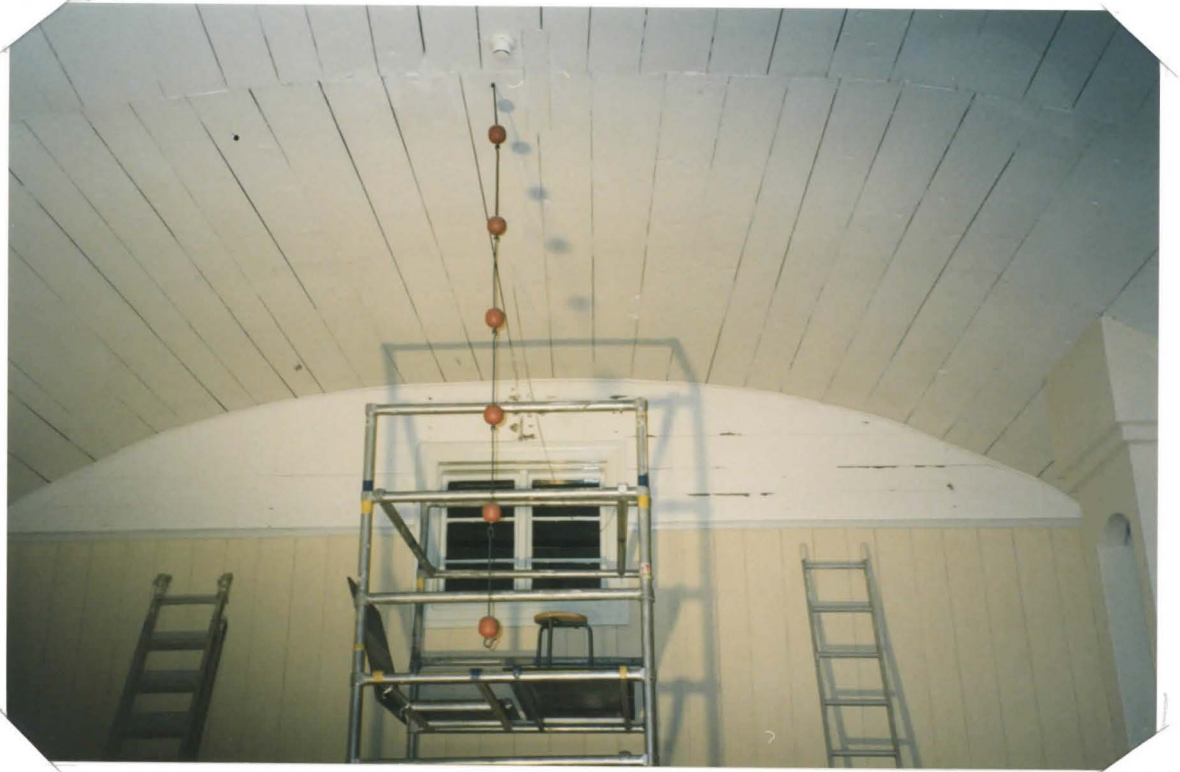
ETEL. PÄÄTYKAARI ENNEN KÄSITTELYÄ

Vetopalkistoista ja päätykaarista poistettiin mekaanisesti kaikki irtoava maaliaines. Vanhan maalikerroksen reunaosat tasoitettiin niukalti, merkki Oiva akryylitasoite. Kaikki pinnat hiottiin kevyesti. Paikkauskohtien (pohja)maalaukset Ote tartuntapohjamaali. Marmorointimaalaus vahvistetulla liimavärillä merkki Maril. Maalauksessa käytettiin kolmea värisävyä, neutraali vaalea, hiukan rusehtava ja sinertävä, juovitus vaalean ruskea. Sävytykset tehtiin veteen liuotetuin väripigmentein.

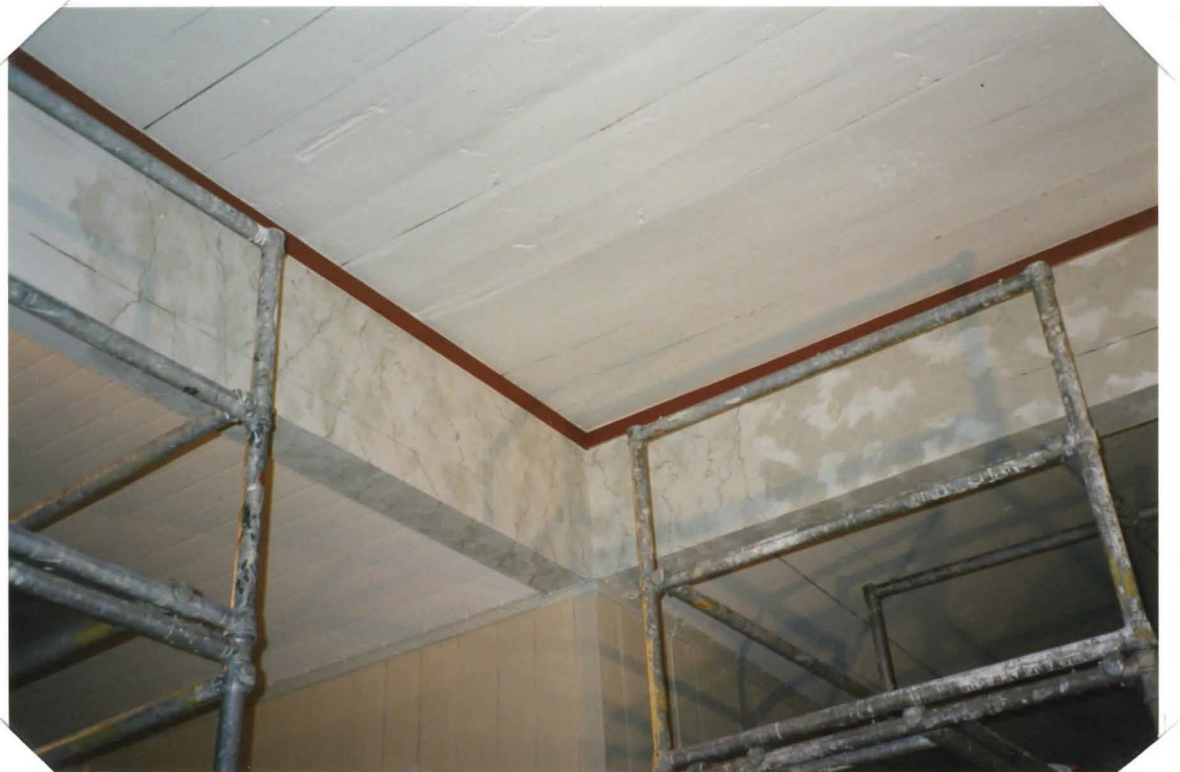
KESKISEN VETOPALKISTOJEN TYÖSTÖÄ

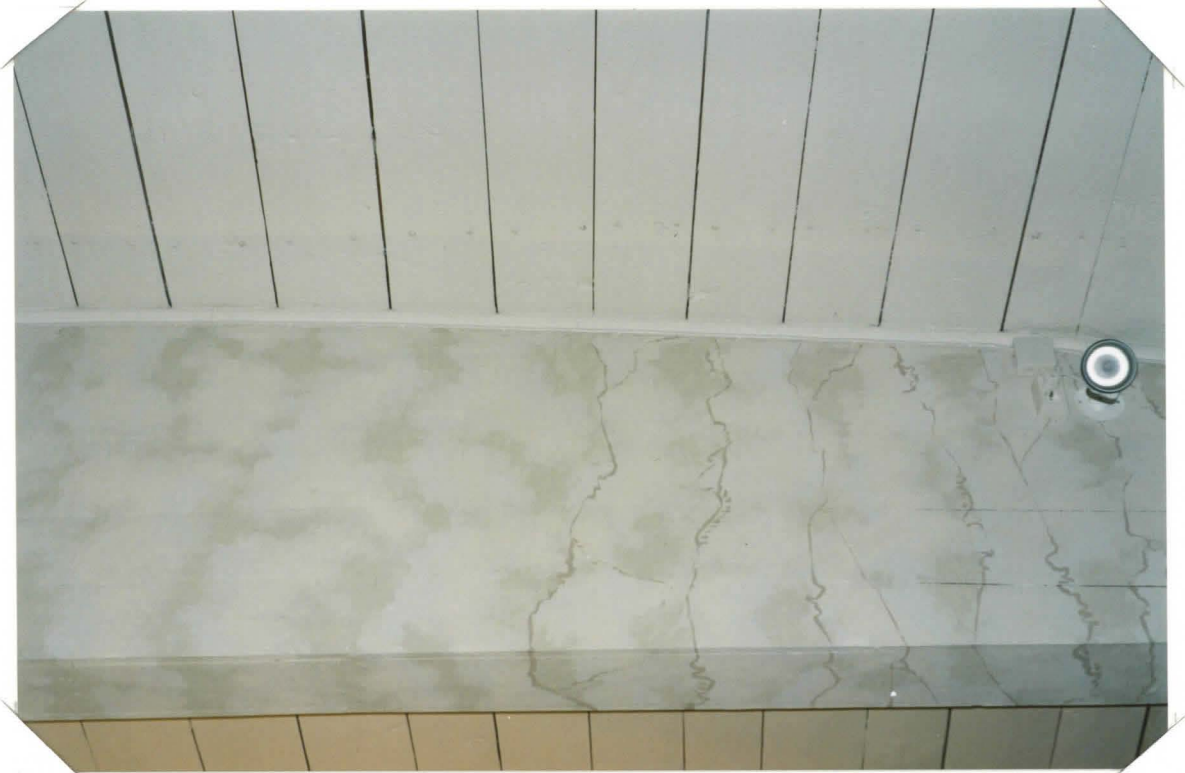
MARMOROINNIN MAALAUSTA ALTARIN PUOLEI-
SEEN VETOPALKKIIN

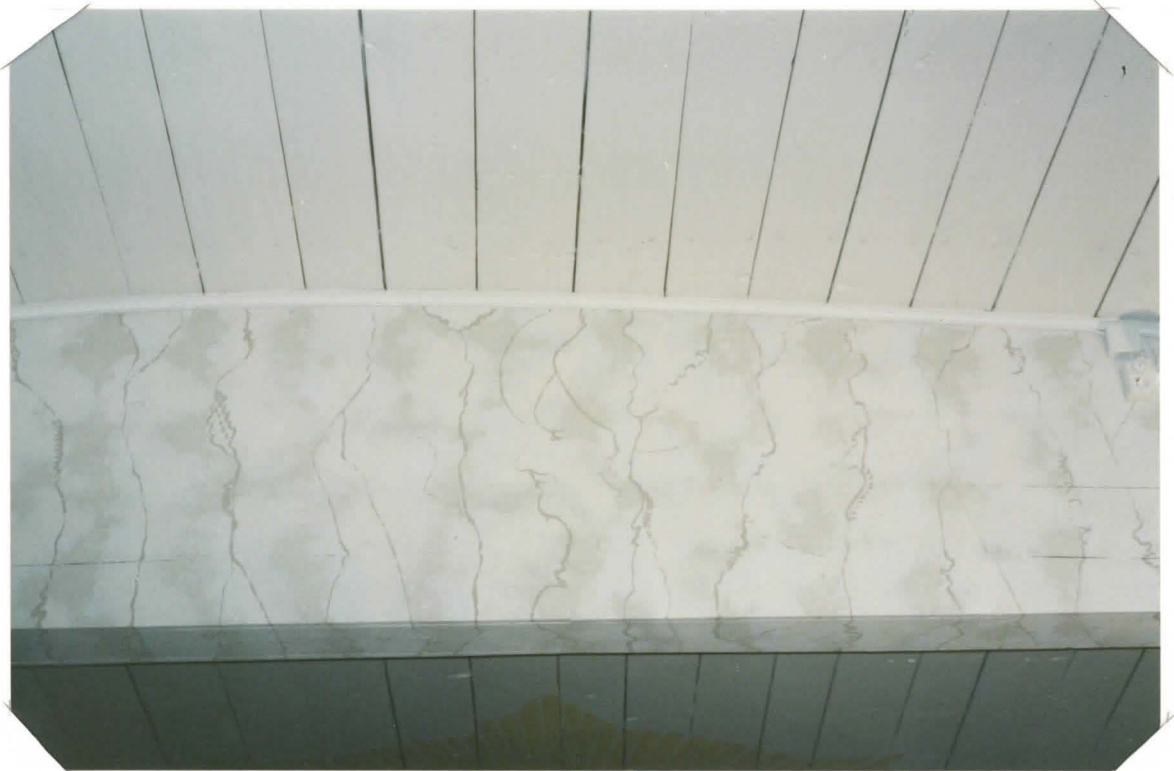
EM. VALTIINA . KUVAN KESKELLÄ PYHÄN ANDREAKSEN
PROFILI; KIRKON SUOJEU PÄÄTÄMYS

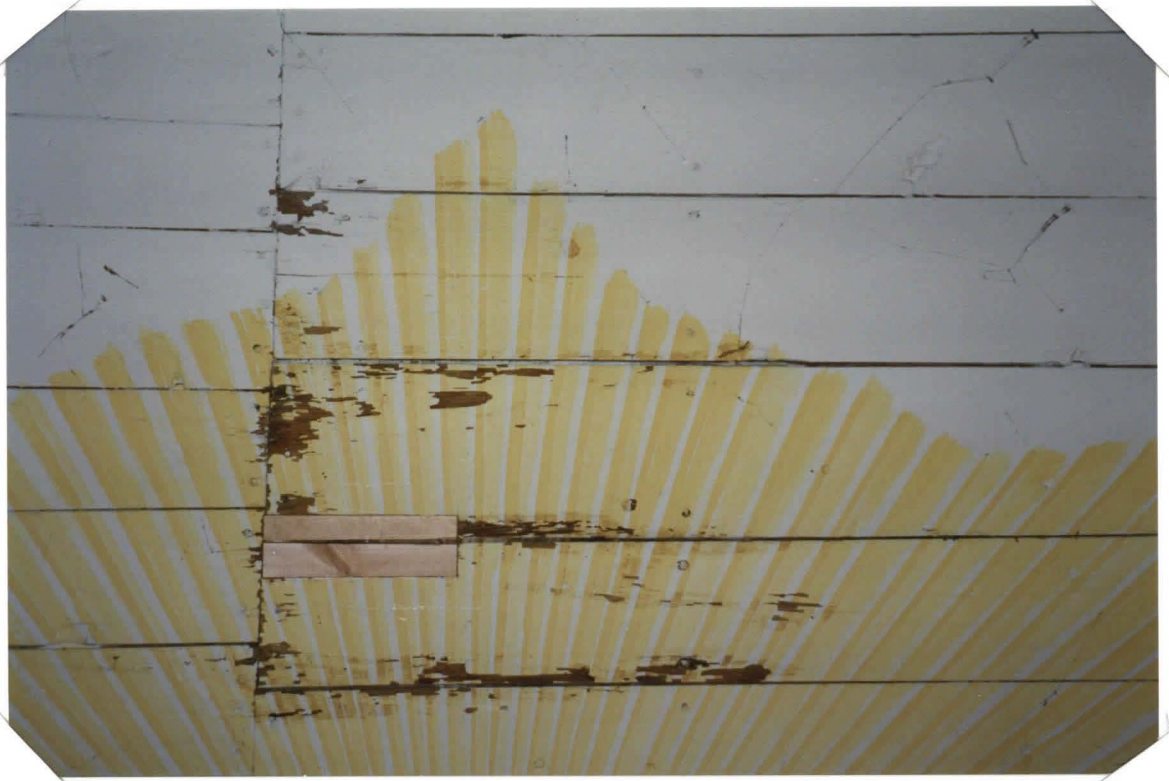
KESKUSAURINGON KOSTEUSVÄURIOITA JA UUTTA
PUURAKKAUSTA

Kattopintojen kosteusvaurioalueilta poistettiin irtoava maaliaines. Pinnat käsiteltiin kuten em. Lahopaikat puupaikattiin. Alttariseiniä kiertävän marmoroidun paneelin vähäiset vaurioituneet pinnat kiinnitettiin ja tasoitettiin, merkki Oiva akryylitasoite, väripaikkaus taiteilijaöljyvärein. Vanhan puisen alttaritaulun puhdistus vedestä kuivaksi puristettulla pumpulilla. Penkkien kulumat ja naarmut tait.öljyvärein.

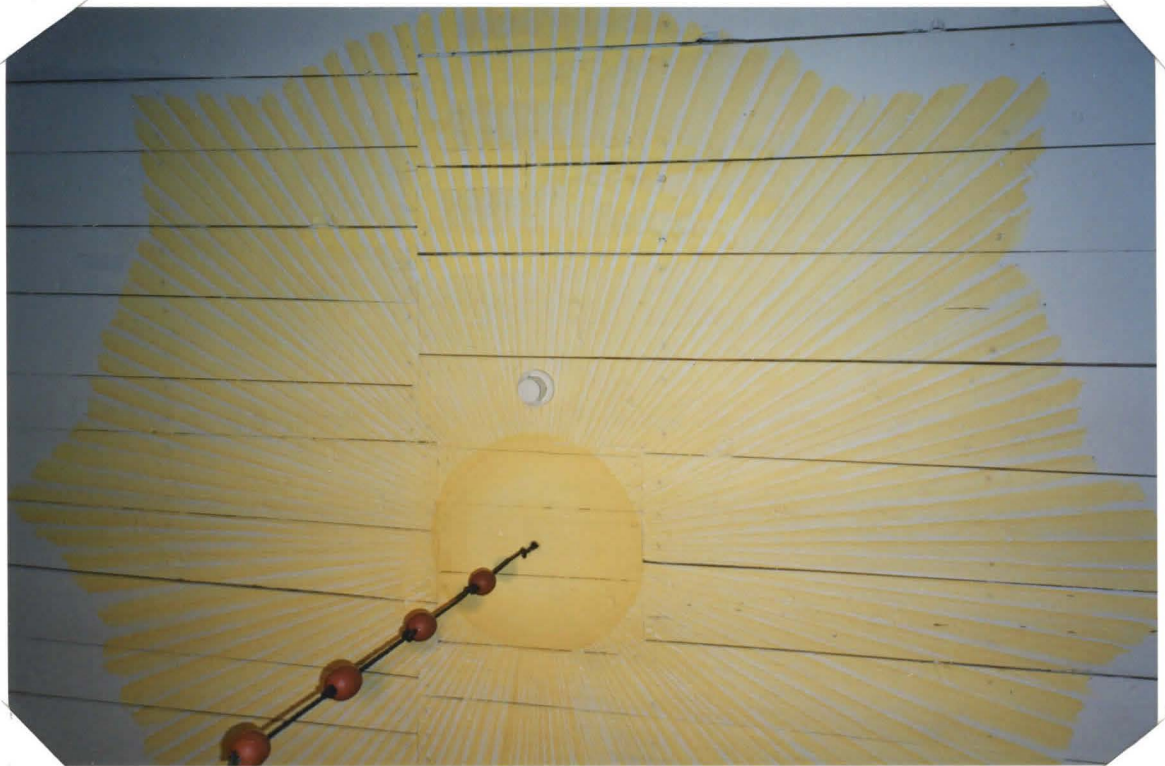
JA VALMUNA
