**OULU,
REHNBÄCK-REINILÄ**

– Raportti kaupunkiarkeologisesta seurannasta syksyllä 2003 ja keväällä 2004

Mika Sarkkinen
Tutkija
Pohjois-Pohjanmaan museo

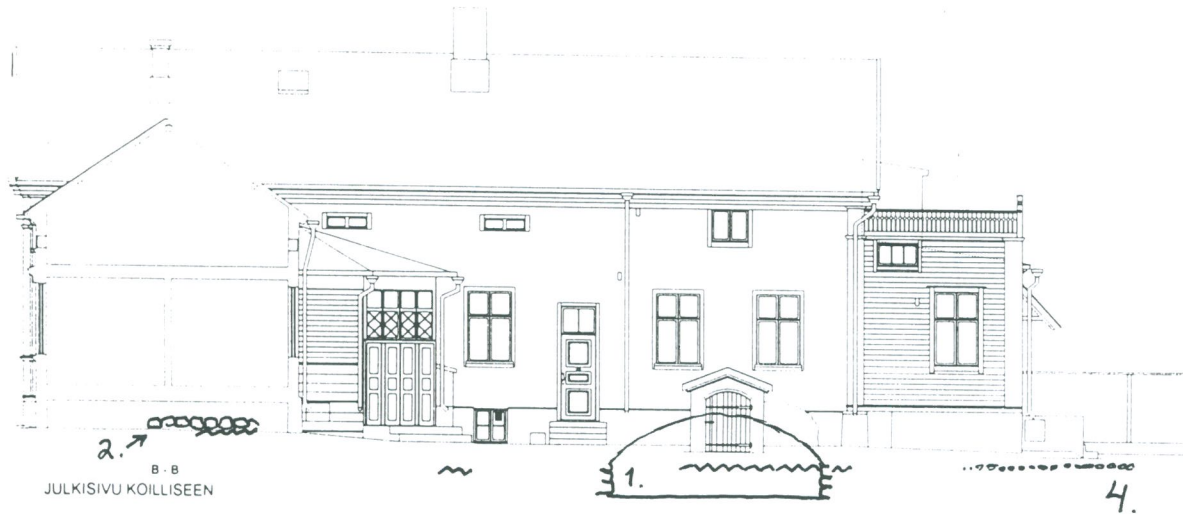
B-B
JULKISIVU KOILLISEEN

1. Kivikellari
 2. Rakennuksen perustus Pitkupuolen al
 3. Rakennuksen perustus tien alla
 4. Kiveys
- ~ pohjamaachavaintoja (osa)
