## Oulun Linnansaaren kaivaukset 1982

OULU, LINNANSAARI 1982

Linnansaaren kellarin ja "pihan" kaivaus 31.5. - 24.6.1982

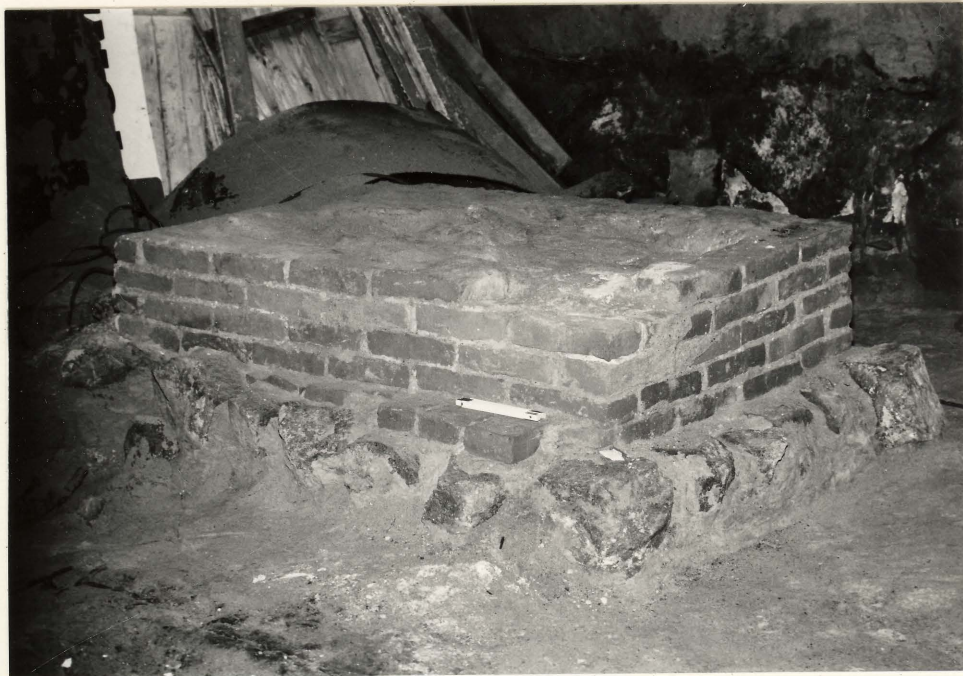
KELLARIN TIILIPERUSTA LUOTEESTA  
NEG. 7662

Ruuduissa III 3-4, IV 3-4, oli W-E-suuntainen tiiliperustus. Sen yläosa paljastui v. 1980 kaivauksissa pintakerroksen lattialankkuja poistettaessa. Tämänvuotisten kaivausten alussa perustuksesta oli näkyvisä pintamaan ja täytehiekkan keskeltä n. kaksi tiilikerrosta. Esiinkaivettuna tiiliperustus koostui seuraavista osista:  
1) isoista n. 15-30 cm kokoisista kivistä muurattu alusta, koko 2,25 x 1,5 cm. Nurkkien korkeus 4,99, 5,00 ja 5,05 m mpy. SE-nurkkaa ei voitu vaaita. Alusta oli tehty pohjakerroksen päälle.

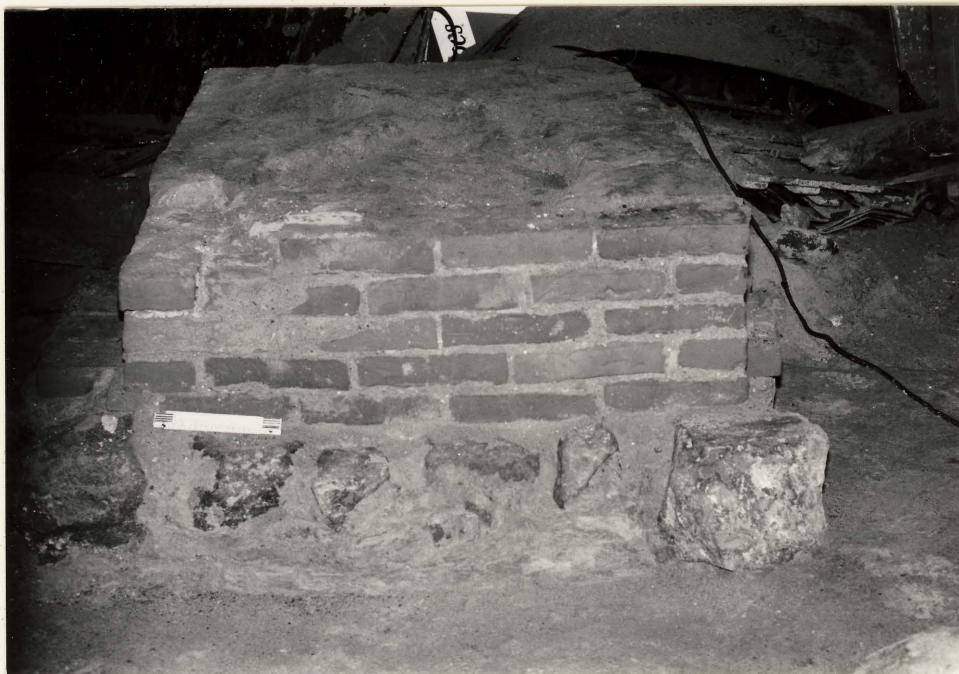
KELLARIN TIILIPERUSTA LÄNNESTÄ 7680

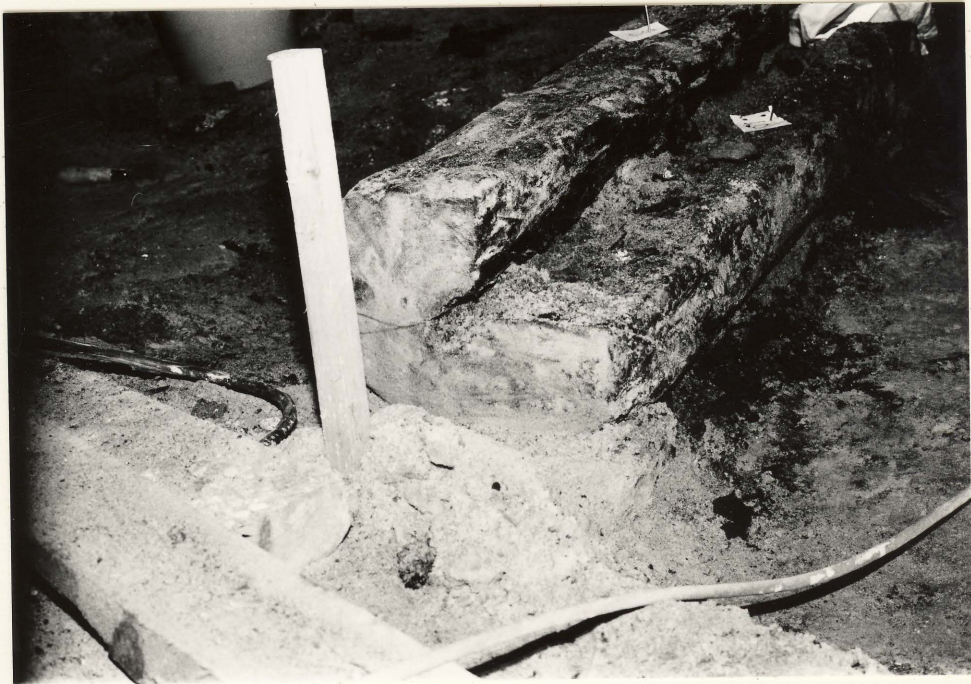
Lankku 9-10:n itäpäätty

Lankkujen huonon kunnon vuoksi tarkkaa analyysiä niistä ei voitu tehdä. Muut lankut, paitsi n:o 9-10 olivat naulattomia. Kahta lukuunottamatta lankut olivat pintalautaa. Lankku n:o 13 (LIITE 11,12) oli kourumainen ja lankku 9-10 oli ison hirren pätkä, josta puuttui pituussuuntaan neljäsosa. Keski-osa oli lahonnut pois. Pinnassa oli yksi rautanaula. Hirren E-pää löydettiin edellisissä kaivauksissa. Hirsi luovutettiin Oulun yliopiston arkeologian laboratorioon, joskin museoon jäi v. 1980 sahattu näytekappale. LIITE 10.

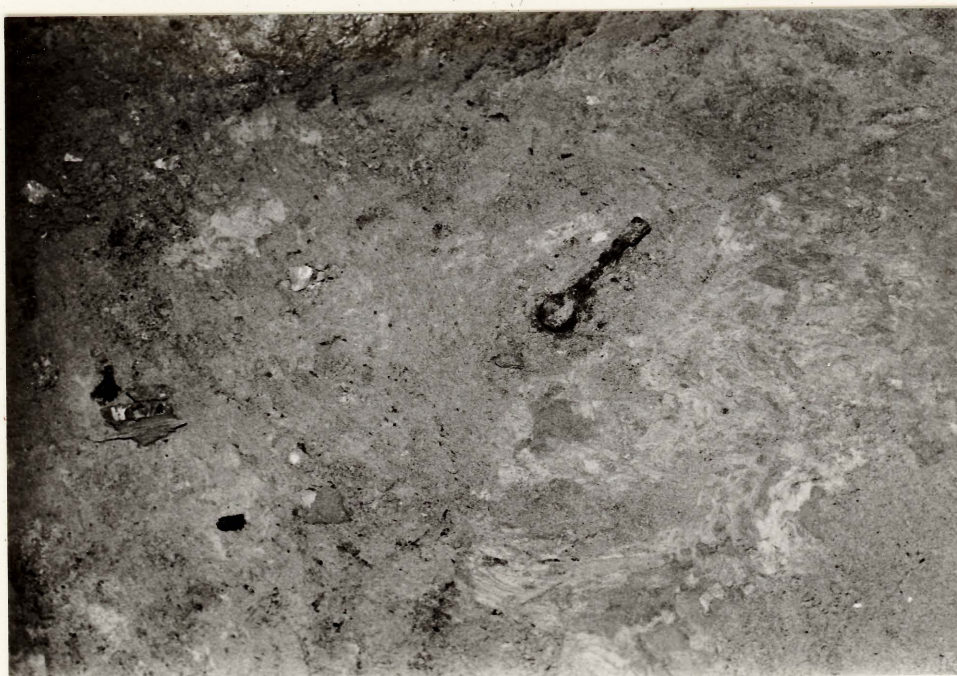
3) Löytö 30  
(10860:402)  
löytöhetkellä

Pohjahiekasta saatiin muutama esinelöytö (10860:396-405): palloluoti, keramiikkaa, lasia, rautaa ja rautainen avain (402 merk. L.30, z 456), joka oli hautautunut pohjakerrokseen aivan N-seinän perustuksen rajalle. LIITE 14.

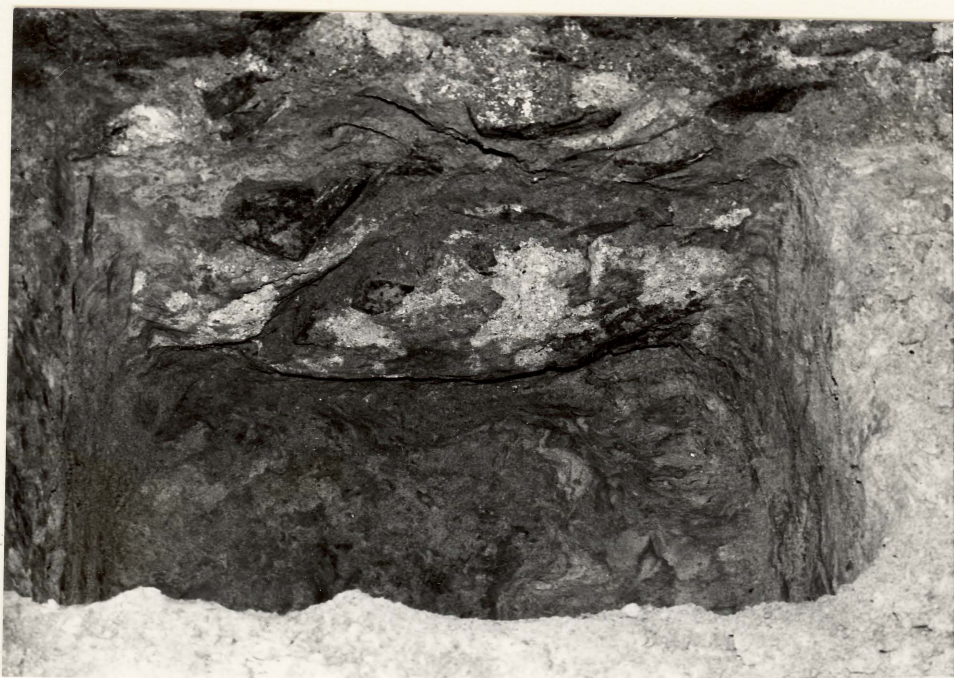
<sup>1/</sup> Kellarin S-seinän  
koekuoppa

S-seinän alareuna kaivettiin esille vain seinän keskelle tehdyn koekuopan kohdalla. Täällä seinän alareuna oli korkeudella 4,27 m mpy. LIITE 16.

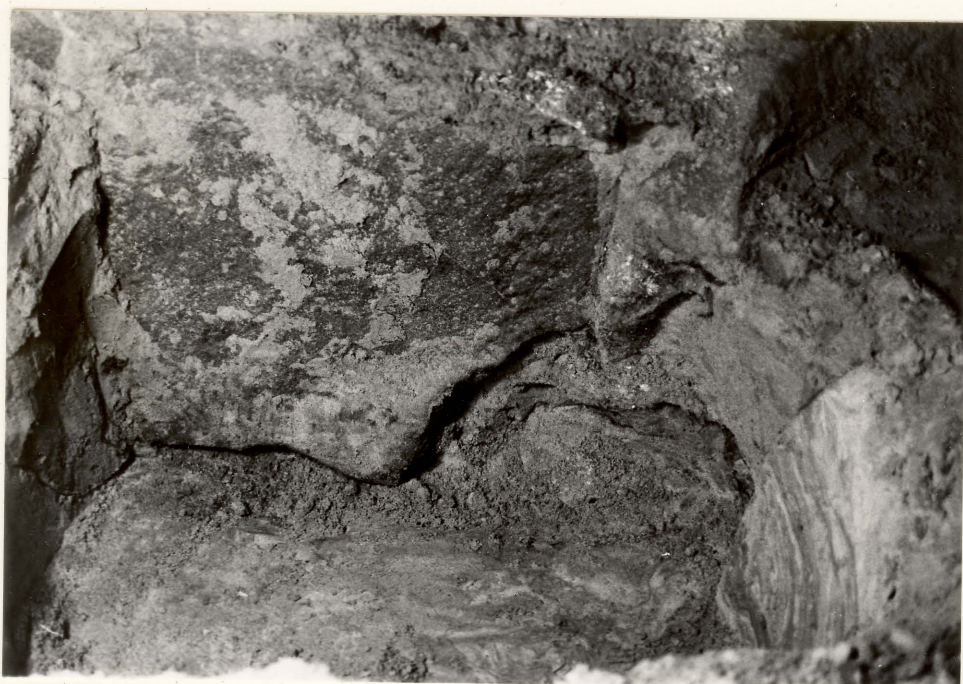
<sup>3/</sup> Kellarin N-seinän  
koekuoppa.  
Perustuksen ra-  
ja näkyy oikeas-  
sa laidassa.

N-seinän alareuna kaivettiin esiin koekuopan kohdalta. Täällä tuli esille iso kivi (LIITE 16/2), jonka alareunan korkeus oli 4,16 m mpy.

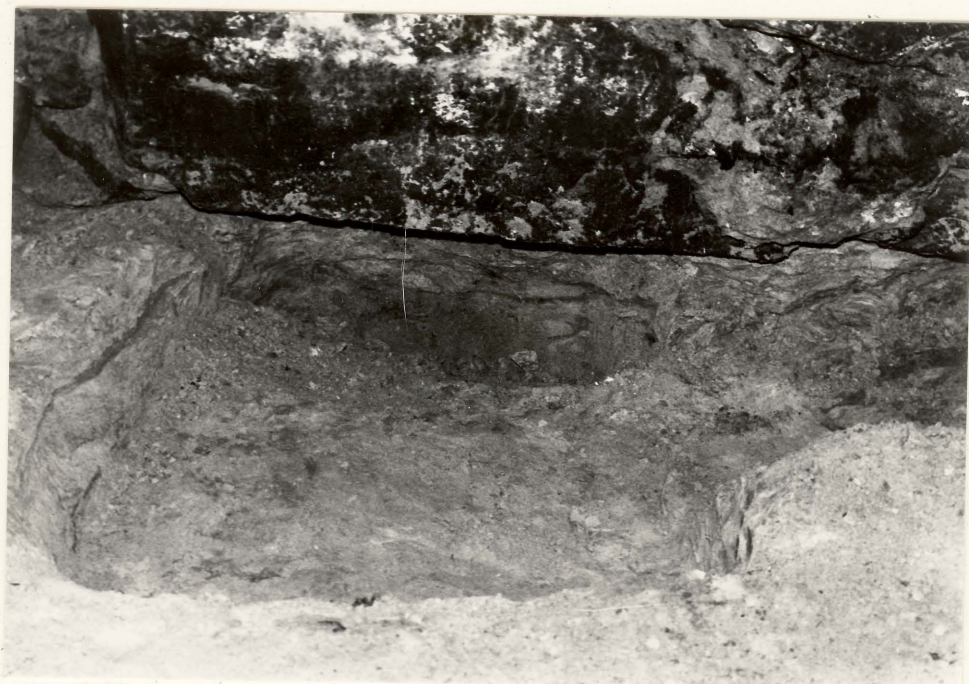
<sup>3/</sup> Kellarin W-seinän  
koekuoppa

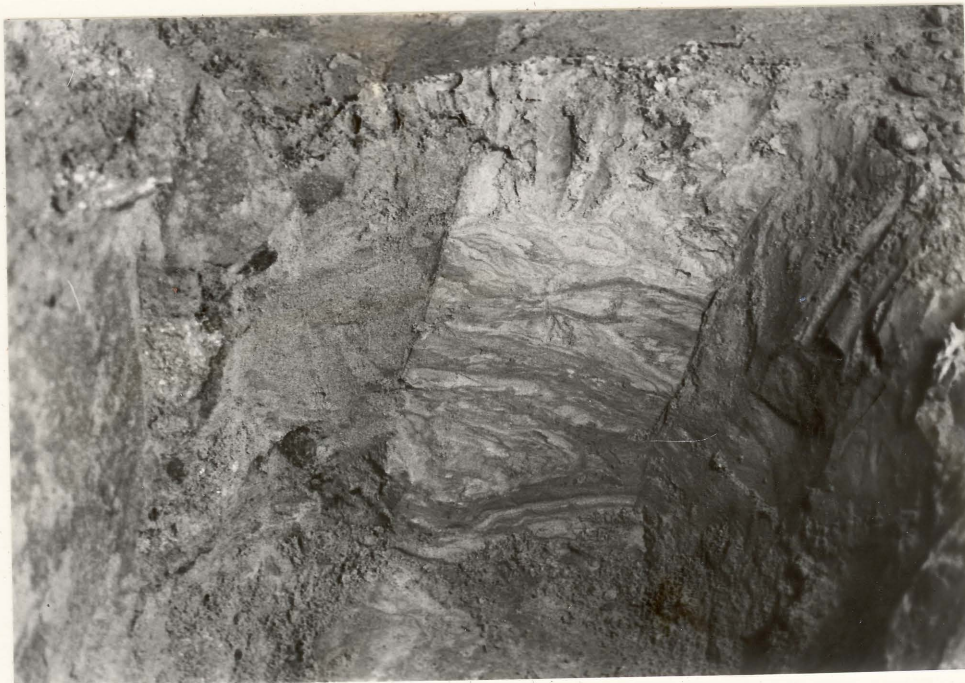
1) Kellarin N-seinän koekuoppa, perustuksen raja

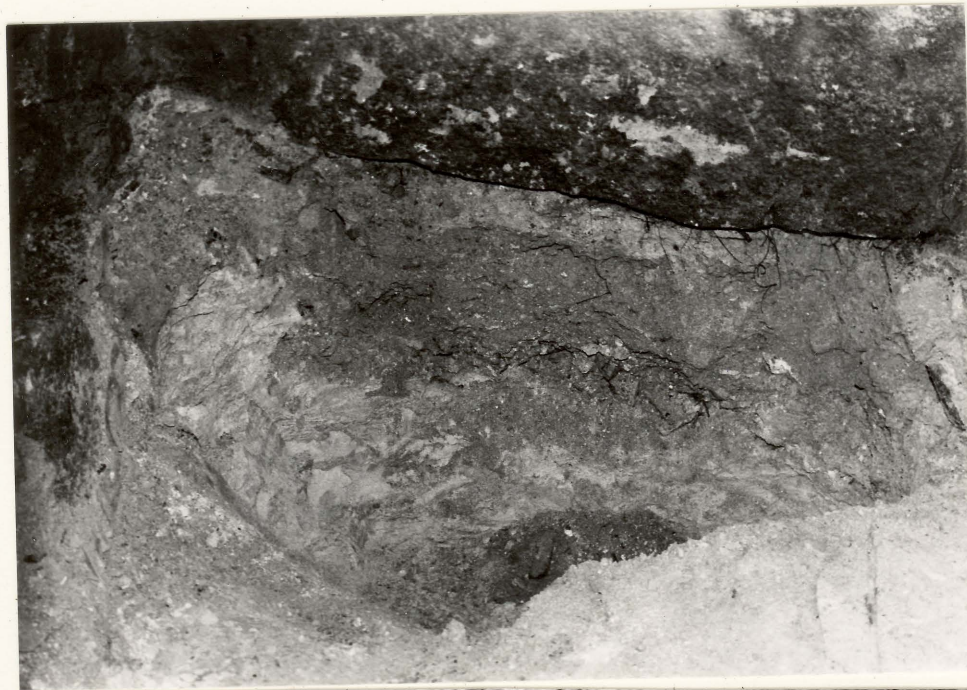
2) Kellarin kynnyksen alla olleen tiilimaakuopan leikkaus

Oven edustalla tiilimaakerros oli paksuun kynnyksen alla (40 cm) ja se oheni itäänpäin, E-laidassa se oli vain 5-10 cm paksu (ks. kartta 10). (LIITE 17/2, 18). Kynnyksen kohdalla tiilimaan alla oli laastia.

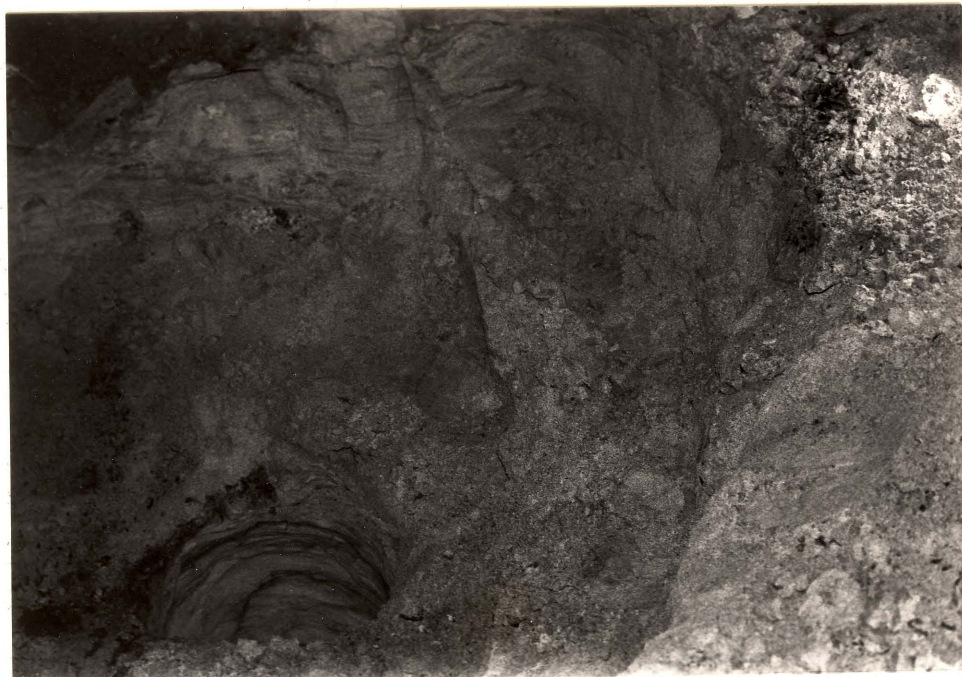
Kellarin kynnyksen eteen tehty koekuoppa. Vas. yläaidassa tiilimaakuopan leikkaus.

Tiilimaa lapioidiin pois ja seulottiin. Tästä maasta löydettiin mm. ongenkoukku (10860:414) ja liitupiipun katkelmia (10860:410-411). Kaivannon alla ja sivuilla oli pohjakerrosta. Sen poistamisen jälkeen oven edustalle kaivettiin yksi koekuoppa.

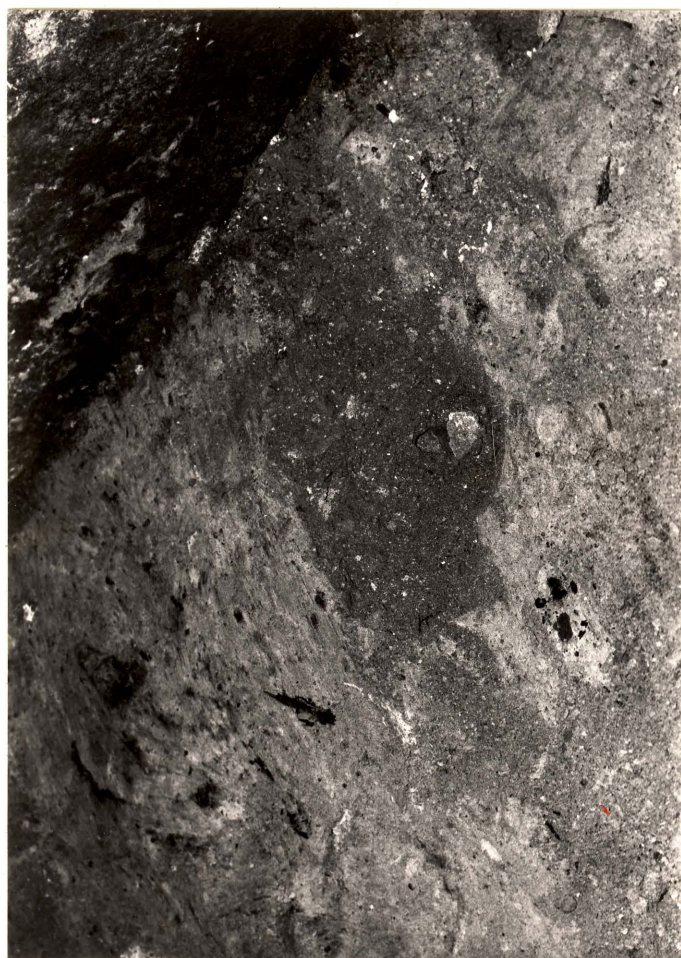
1) Kellarin tiilimaakuoppa. Pinta.

Kellarin kynnyksen alla ja oven edustalla oli tiilensekaisella hiekkamaalla täytetty kaivanto. Kaivauksissa poistettiin vain oven tiilimaa; kynnyksen alustaan ei koskettu. Maalaji oli murskautuneen tiilen sekaista keskikarkeaa hiekkaa, joukossa soraa. Se oli samanlaista kuin pihan kaivausalue I:n tiilimaaojan (n:o 17) maa. Tämän ojan E-pää "katosi" kellarin eteisen alle.

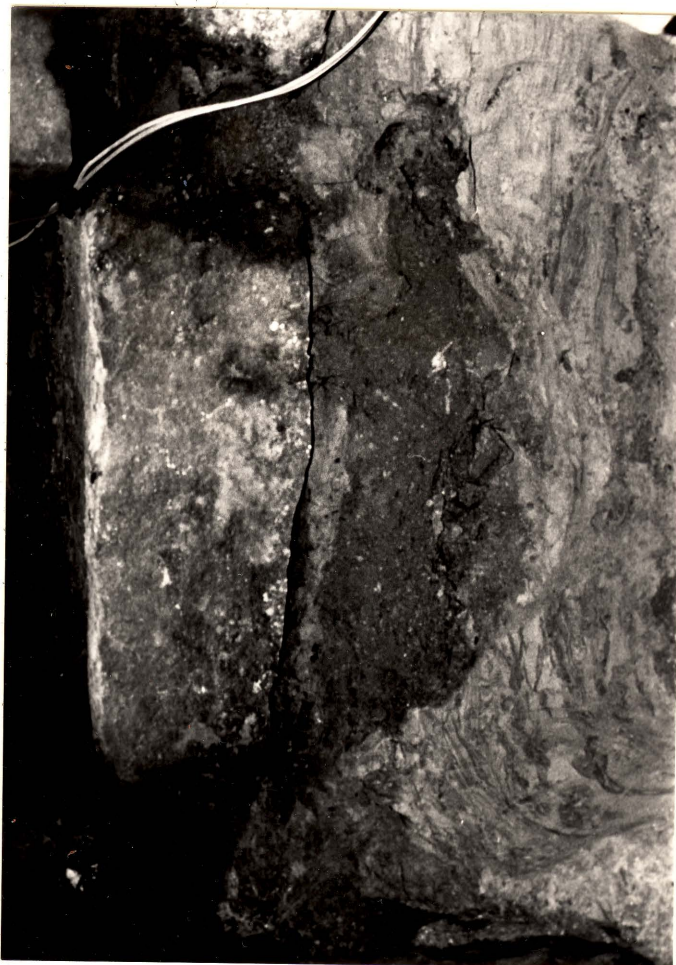
2) Tiilimaakuopan profiili

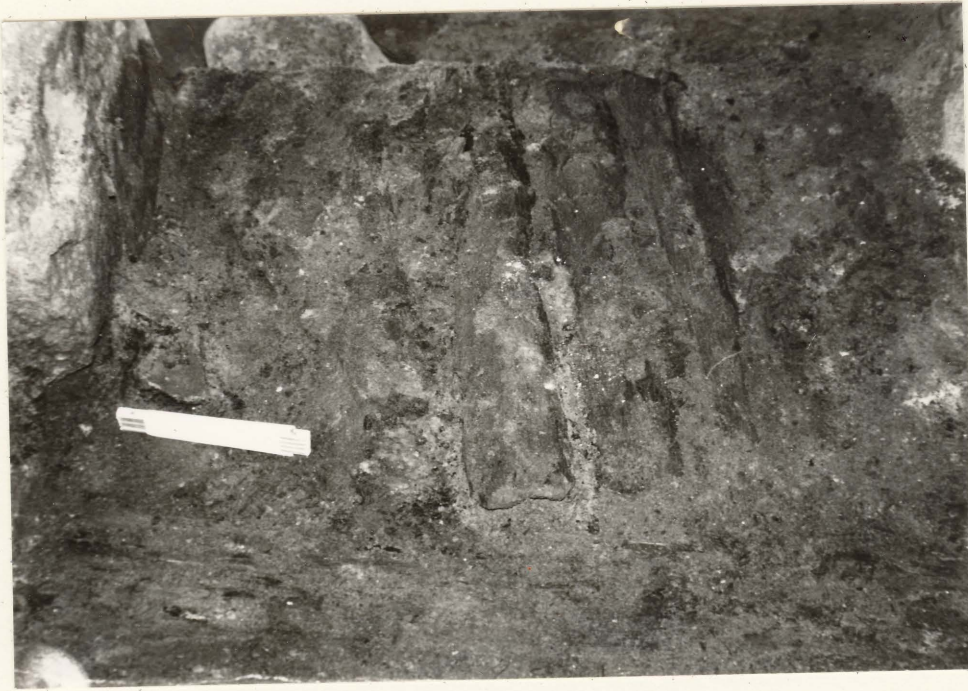
Eteisen puukynnys. Päälimmäisemäiset puut ja pintamaata.

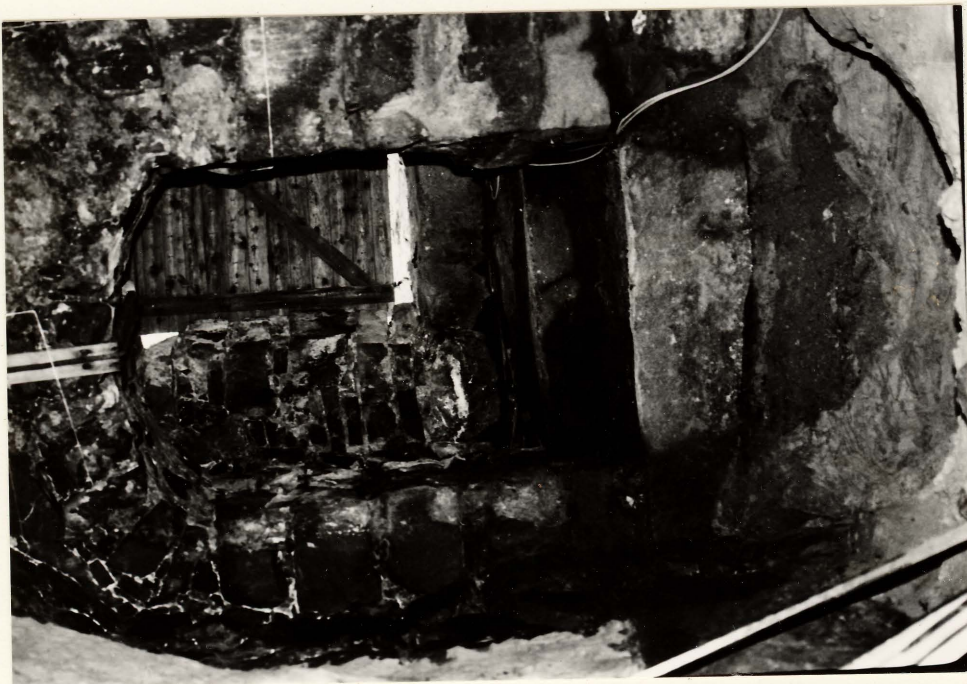
Eteisen portaat. Kynnyksen alla tiilimaakuopan leikkaus.

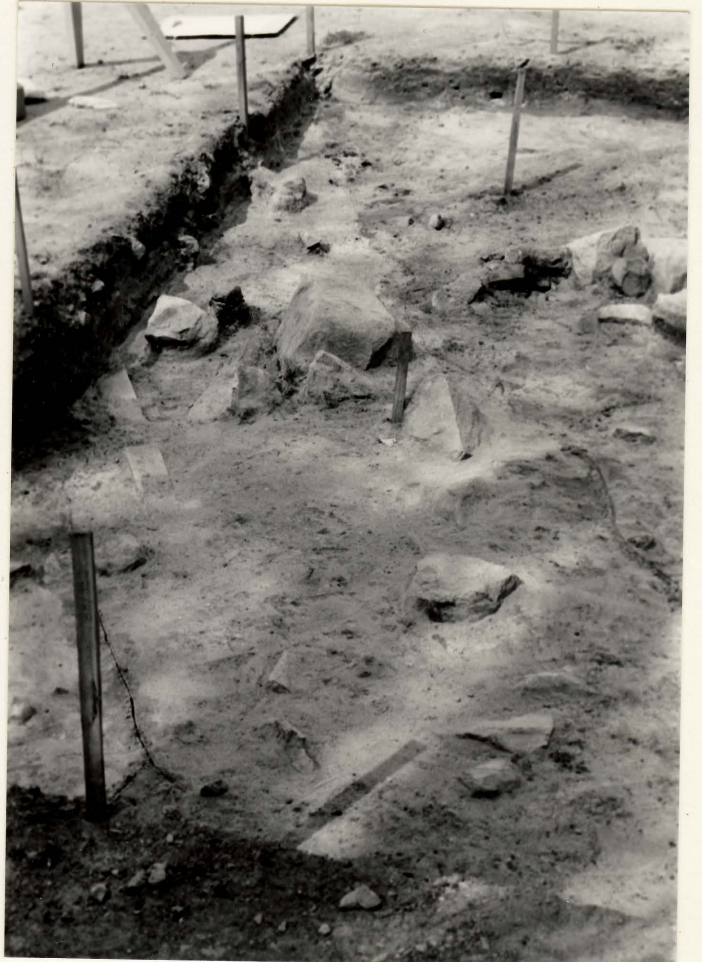
Alue I. Kaapelioja ②. Taso 3.  
neg. 7637

Kaivaukset osoittivat selvästi myös sen, että kaapelityöt olivat pahasti sotkeneet kerroksia. II-alueelta löytyi neljä kaapeliojaa ja I-alueelta yksi.

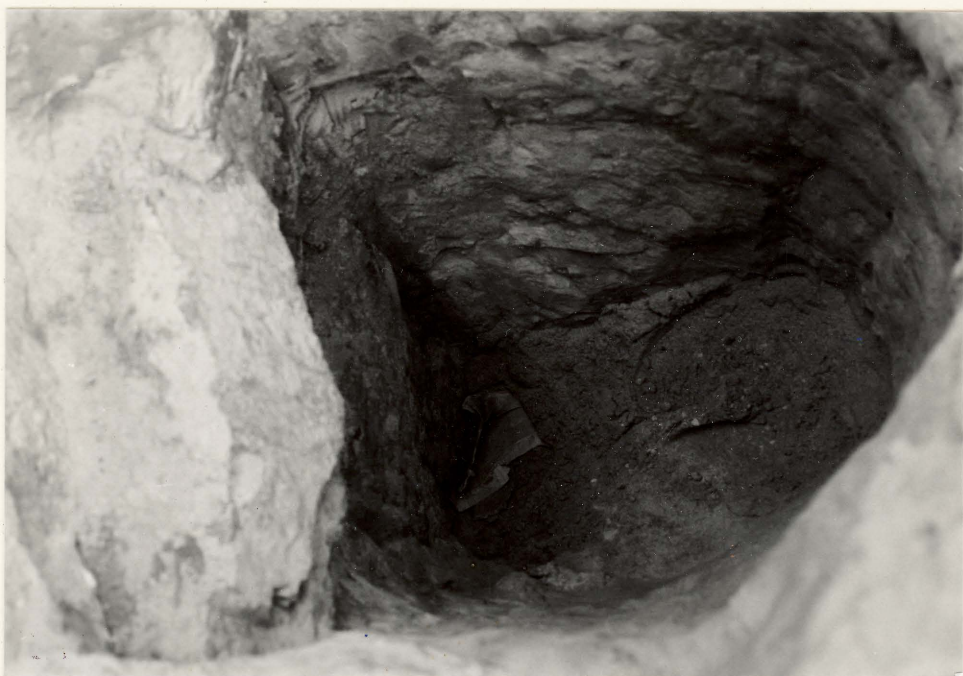
Kellarin W-seinän eteläinen koekuoppa. Pahrvi laitettu pohjakiven alle. neg. 7960

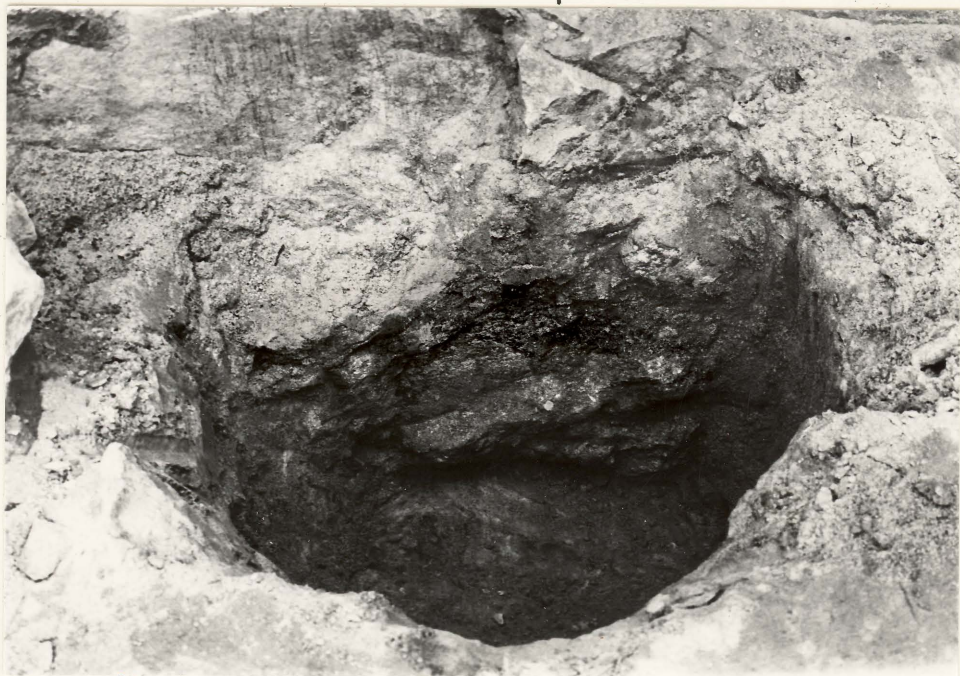
Kellarin W-seinän pohjoinen koekuoppa.  
neg. 7934
