Cygnæuksen galleria, Helsinki
alakerroksen restaurointi- ja maalaustyöt
2008

Cygnaeuksen galleria, Helsinki

alakerroksen restaurointi- ja maalaustyöt

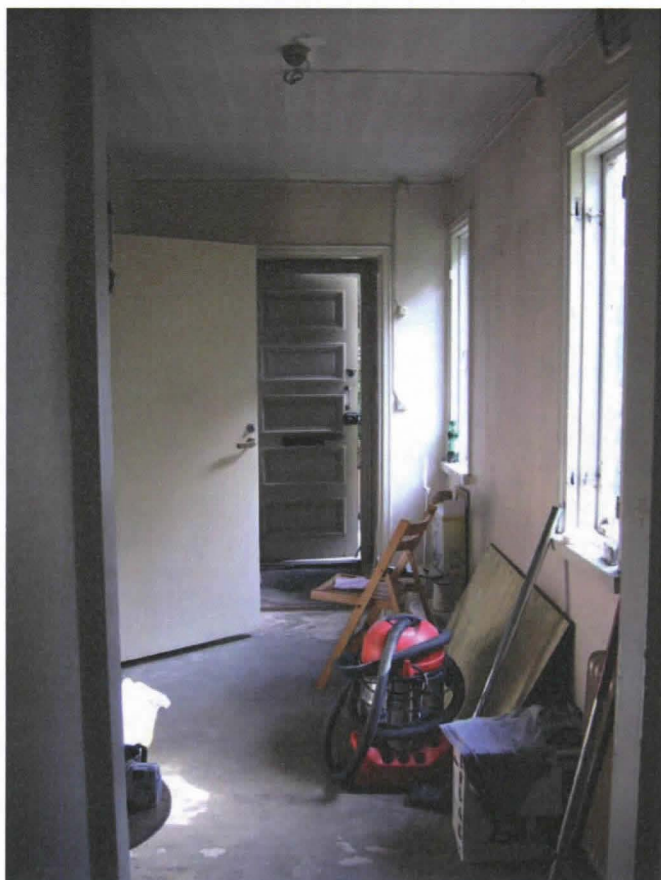
Eteinen, tuulikaappi ja kylpyhuone olivat pinnoiltaan erittäin likaisia. Seinät oli maalattu lateksimaalilla. Ovissa ja ikkunoissa oli alkydimaali. Lattiasta oli poistettu siinä ollut pinnoite, tuulikaapin jäljistä päätellen sinapin värinen vinyylilaatta. Lattiaan oli osittain jäänyt laattojen kiinnitysaine.

Huomioitavia seikkoja jatkoa ajatellen; eteisen patterin takainen seinä on alaosastaan pehmeä, vaurio on luultavasti vanha ja sitä on jo kerran korjattu. Syynä on luultavasti seinästä ulos menevä, kondensoiva tai tiputtava, ulkohanan putki. Ulkokorjausta suunniteltaessa on hyvä mainita kyseinen kohta erikoishuomiota vaativaksi. Toinen pehmeämpi paikka oli tuulikaapin ulko-ovelle katsottaessa vasemman puoleisen seinän alaosa, sen vaurion syy kannattanee selvittää.

Kattoon luultavasti ajan mittaan ilmestyy lautojen rakoihin halkeamia.

Kaikki maalattavat pinnat pestiin Maalarin pesuaineella ja huuhdottiin. Pahimmat kolot seinissä ja katoissa siistittiin Husfix kotikitillä. Kaikki väliovet karmeineen, sekä jalkalistat maalattiin Lin- sisäöljymaalilla, johon oli lisätty 20 % kiiltoöljyä. (Ulko-ovesta vain sisäpuoli.) Poikkeuksena kylpyhuoneen ovi johon käytettiin Futura Aquaa. Patterit maalattiin Futura Aqualla. Ikkunat maalattiin Uulan ovi- ja ikkunamaalilla. Seinät ja patteriputket maalattiin Lujalla sävy S 0510-Y20R

Lattiaan asennettiin Forbon linoleumimatto, joka kiinnitettiin mattolistoilla. Kylpyhuoneen katto maalattiin Luja-pohjamaalilla. Kaikissa valkoisissa sävynä oli 368X,

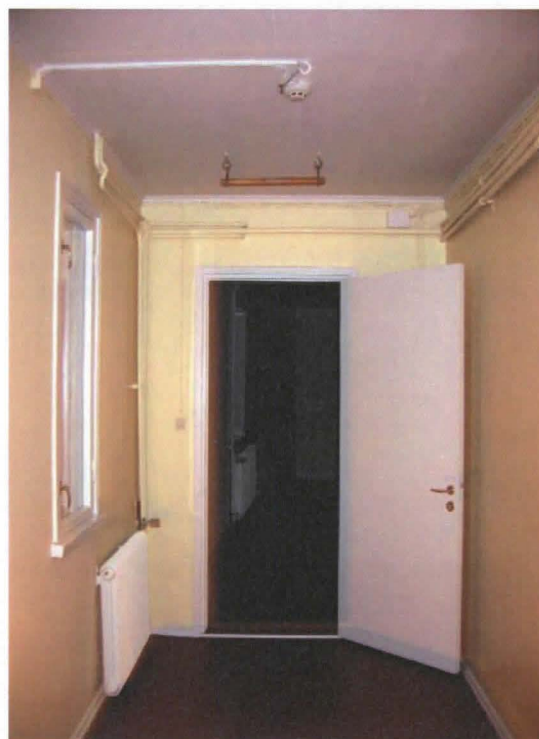
Ulkoikkunoiden korjaustarve on ilmeinen, nyt tehtiin vain sisäpuolet ja ulkoikkunoiden sisäpuolet. Niin kauan kun ulkopuolet ovat tekemättä, ulkopokan sisäpintoihin tulee halkeamia maaliin. Ikkunoiden tiivistämiseen käytettiin itseliimautuvaa E-tiivistettä.

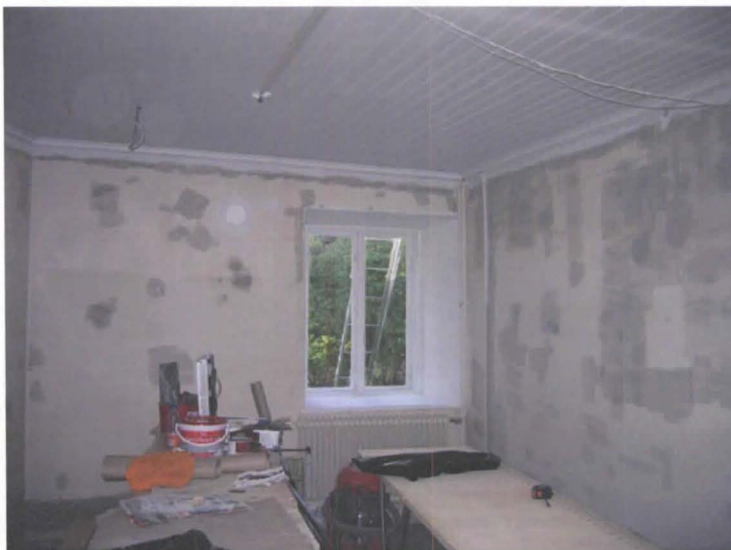
Näyttelyhuone, ent. olohuone

Näyttelyhuoneen kaikki pinnat olivat erittäin likaiset. Seinät oli maalattu lateksimaalilla, katossa jokin heikko lateksi alkydimaalien päällä. Maali oli paikoin huonosti kiinni alustassaan. Ovissa ja ikkunoissa oli alkydimaali. Lattiaa ei maalaustöiden alkaessa ollut, vain betonilaatta. Seinät olivat moneen kertaan tasoitetut melko epätasaiset ja laineilla.

Huomioitavia seikkoja jatkoa ajatellen; Kattoon ilmestyy paneelien rakoihin halkeamia.

Ulkoikkunoiden korjaustarve on ilmeinen, nyt tehtiin vain sisäpokat ja ulkoikkunoiden sisäpuolet. Niin kauan kun ulkopuolet ovat tekemättä, ulkopokan sisäpintoihin tulee halkeamia maaliin. Ikkunoiden tiivistämiseen käytettiin itseliimautuvaa E-tiivistettä.

Kaikki maalattavat pinnat pestiin Pintapesu pesuaineella ja huuhdottiin. Pahimmat kolot seinissä ja katoissa siistittiin. Kaikki väliovet karmeineen, sekä jalkalistat maalattiin Lin- sisäöljymaalilla, johon oli lisätty 20 % kiiltoöljyä. Patterit ja putket maalattiin Futura Aqualla. Ikkunat maalattiin Uulan ovi- ja ikkunamaalilla. Ikkunasmyygit silotettiin öljysilotteella ja maalattiin Futura 90.

Seinät maalattiin Sax-Hydrosilillä sävy Islandsmoos 6.

Lankkulattia käsiteltiin ensin Osmon läpikuultavalla puuvahalla sävy 3166 Pähkinäpuu ja viimeisteltiin kirkaalla lattiavahalla.

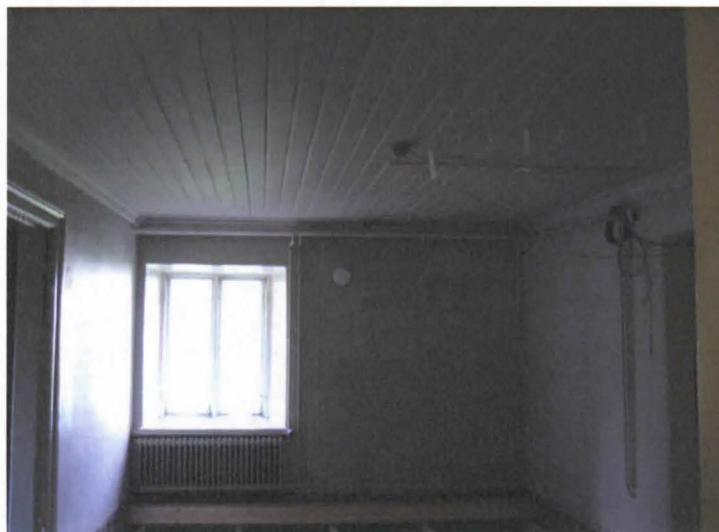
Keittiö

Keittiön kaikki pinnat olivat erittäin likaiset. Seinät oli maalattu lateksimaalilla, katossa jokin heikko lateksi alkydimaalien päällä. Maali oli paikoin huonosti kiinni alustassaan. Ovissa ja ikkunoissa oli alkydimaali. Lattiaa ei maalaustöiden alkaessa ollut, vain koolaukset joiden päällä vanerit. Seinät olivat moneen kertaan tasoitetut melko epätasaiset ja laineilla. Nurkasta oli purettu tulisija, piippu ja muuri olivat pinnaltaan vaurioituneet.

Huomioitavia seikkoja jatkoa ajatellen; Kattoon ilmestyy paneelien rakoihin halkeamia. Ulkoikkunoiden korjaustarve on ilmeinen, nyt tehtiin vain sisäpuolet ja ulkoikkunoiden sisäpuolet. Niin kauan kun ulkopuoleet ovat tekemättä, ulkopokan

Kaikki maalattavat pinnat pestiin Maalarin pesuaineella ja huuhdottiin. Pahimmat kolot seinissä ja katoissa siistittiin. Huone tapetoitiin makulatuuritapetilla. Liisterinä oli Cascon Normal tapettiliisteri. Kaikki väliovet karneineen, sekä jalkalistat maalattiin Lin- sisäöljymaalilla, johon oli lisätty 20 % kiiltoöljyä. Patterit ja putket maalattiin Futura Aqualla. Ikkunat maalattiin Uulan ovi- ja ikkunamaalilla. Ikkunasmyygit silotettiin öljysilotteella ja maalattiin Futura 90. Seinät maalattiin Sax-Hydrosilillä sävy Indishgelb 5. Lankkulattia käsiteltiin ensin Osmon läpikuultavalla puuvahalla sävy 3166 Pähkinäpuu ja viimeisteltiin kirkaalla lattiavahalla.

Keittiönurkkauksen Pinnat maalattiin Futura Aqualla. Laatat olivat Bulgarialaisia; White Kai ceramic Wall Tiles 15x15. Kiinnitys Cerecit Easy Flex, silikonit Cerecit CS 25 ja Sauma-aine Cerecit CE 44 Aquastatic. Värinä marmorin valkoinen.

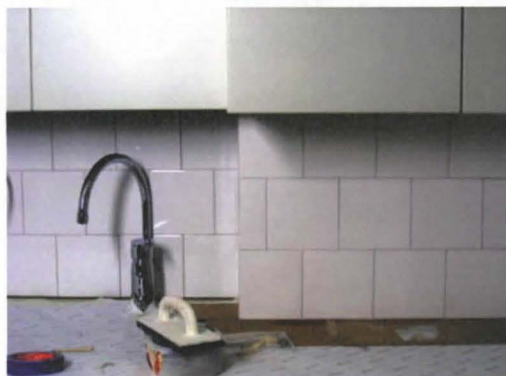
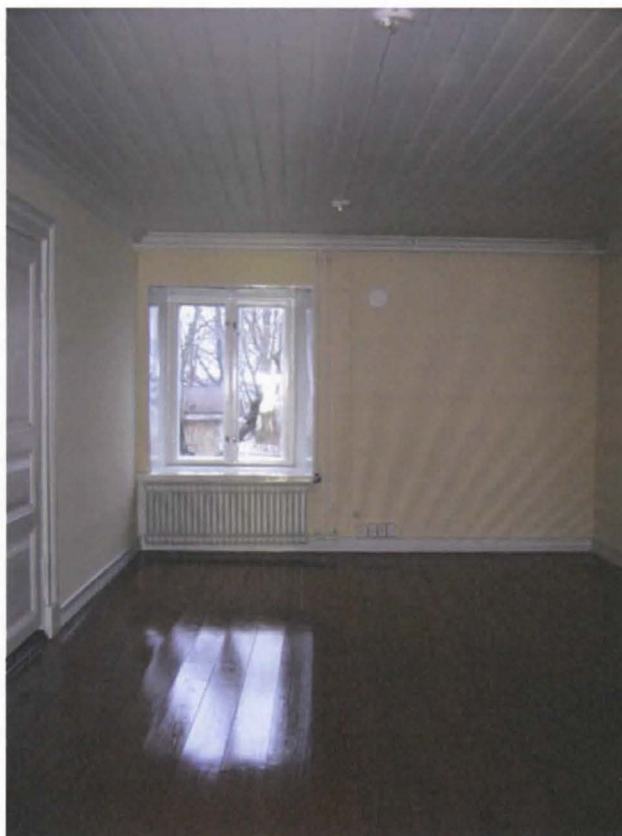
Laatoitus vaiheessa, vasemmalla saumaamatonta laattaa, oikealla saumattua. Laatat asetettiin ilman varsinaista saumaa.

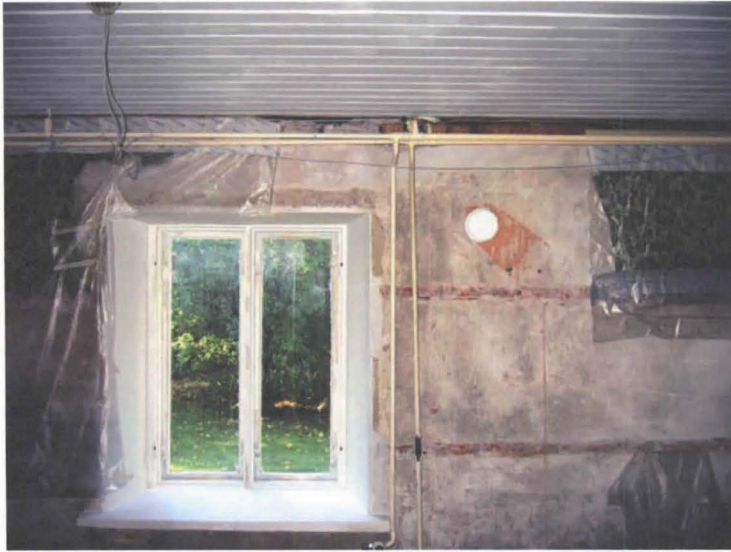
Tapettihuone

Katossa oli jokin heikko lateksi alkydimaalien päällä. Katon paneeleissa ei ollut pontteja lainkaan. Maali oli paikoin huonosti kiinni alustassaan. Ovissa ja ikkunoissa oli alkydimaali. Lattiaa ei maalaustöiden alkaessa ollut, vain koolaukset joiden päällä vanerit. Seinät olivat olleet tapetoidut. Vanha tapetti konservoitiin. Nurkasta oli purettu tulisija. Kalkkirappauksesta puuttui suuri pala. Näkyy kuvassa vaaleampana paikkauksena. (Ikkunan yläpuoli.)

Huomioitavia seikkoja jatkoa ajatellen; Kattoon ilmestyy paneelien rakoihin halkeamia. Ulkoikkunoiden korjaustarve on ilmeinen, nyt tehtiin vain sisäpokat ja ulkoikkunoiden sisäpuolet. Niin kauan kun ulkopuolelta on tekemättä, ulkopokan sisäpintoihin tulee halkeamia maaliin. Ikkunoiden tiivistämiseen käytettiin itseliimautuvaa E-tiivistettä.

Kaikki maalattavat pinnat pestiin Maalarin pesuaineella ja huuhdottiin. Pahimmat kolot seinissä ja katoissa siistittiin. Katon paneelien rakoja täytettiin öljysilotteella. Huoneen keittiön vastainen seinä tapetoitiin makulatuuritapetilla. Liisterinä oli Cascon Normal tapettiliisteri. Keittiön väliovi karmeineen, sekä jalkalistat maalattiin Linsis-öljymaalilla, johon oli lisätty 20 % kiiltoöljyä. Patterit, putket, paneelit ja tornihuoneen ovi maalattiin Sisä-Linillä sävy 332 X, sävyyn lisättiin keltaokraa ja mustaa taitetumman sävyn saamiseksi. Ikkunat maalattiin Uulan ovi- ja ikkunamaalilla. Ikkunasmyygit silotettiin öljysilotteella ja maalattiin Futura 90. Seinät maalattiin Sax-Hydrosilillä sävy Grunerde 4. Lankkulattia käsiteltiin ensin Osmon läpikuultavalla puuvahalla sävy 3166 Pähkinäpuu ja viimeisteltiin kirkaalla lattiavahalla. Tapetin konservoinnista on olemassa raportti erikseen.
