A R P P E A N U M
V Ä R I T U T K I M U S

ARKKITEHTITOIMISTO
OKULUS OY
KATI WINTERHALTER
JA TARJA VIITALA
2-3/2002

I Väritutkimuksesta yleistä

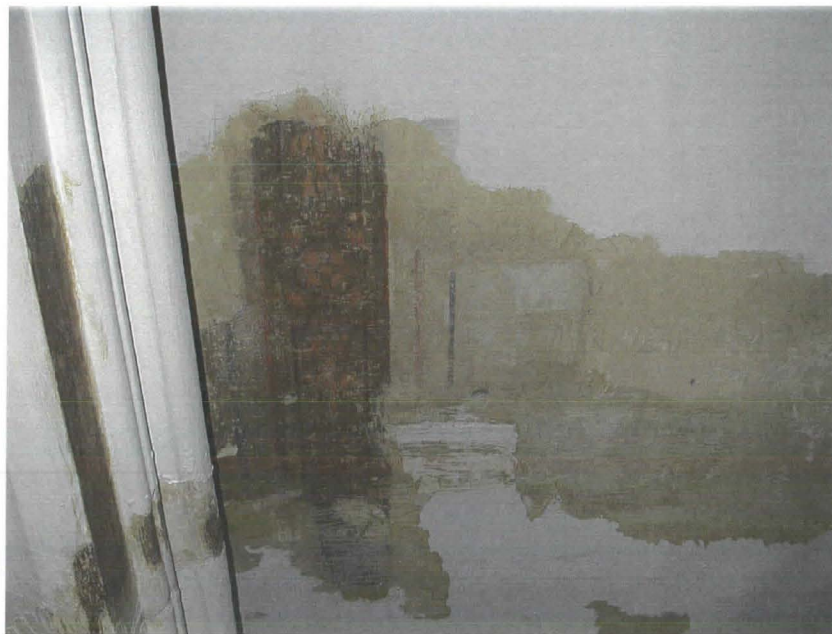
Kuv a 3. kerroksen professorin asunnon ruokasalin katosta (329).

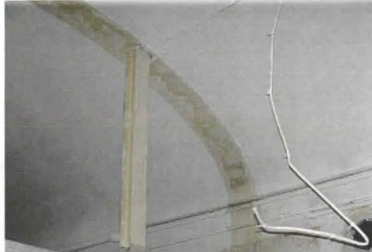
| tunniste, pinta ja kuvanumerot | kuvaesimerkit | tunniste, pinta ja kuvanumerot | kuvaesimerkit |
|---|---|---|---|
| A seinän yläreuna | | | |

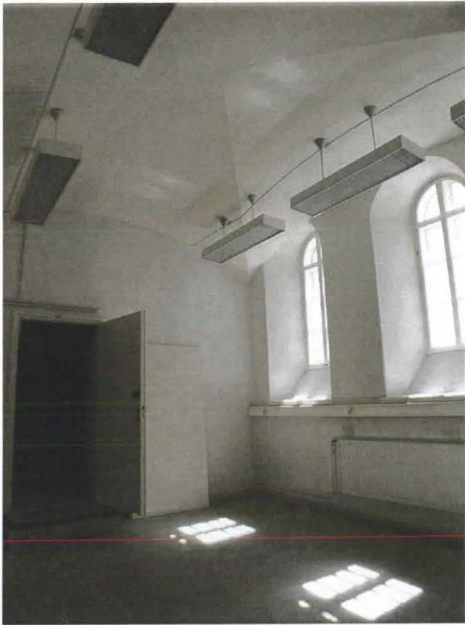
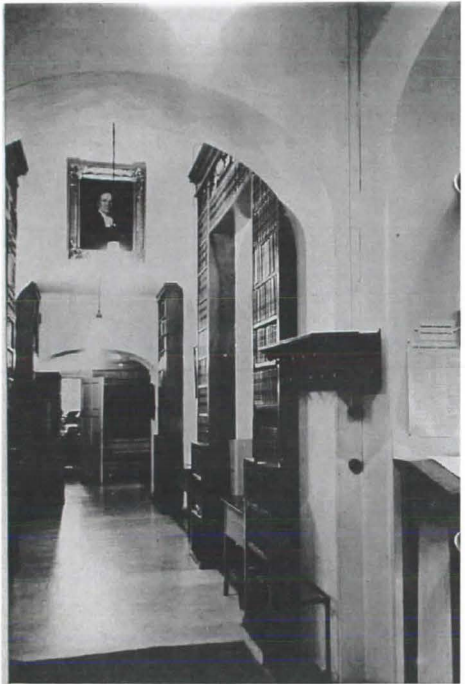
HUONENUMERO 112 ja 117

Kuva vuodelta 1949 käytävästä 116 kohti huonetta 113, joka on siis myös ollut slaavilaisen kirjaston käytössä. Kuva Veikko Pakkasen gradusta, originaali FM Dagmar Kiparsky.

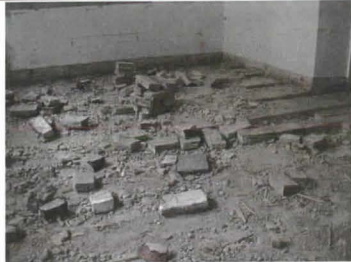
| tunniste, pinta ja kuvanumerot | kuvaesimerkit | tunniste, pinta ja kuvanumerot | kuvaesimerkit |
|---|---|---|---|
| <p>A lattia purkutyön aikana</p> | | | |

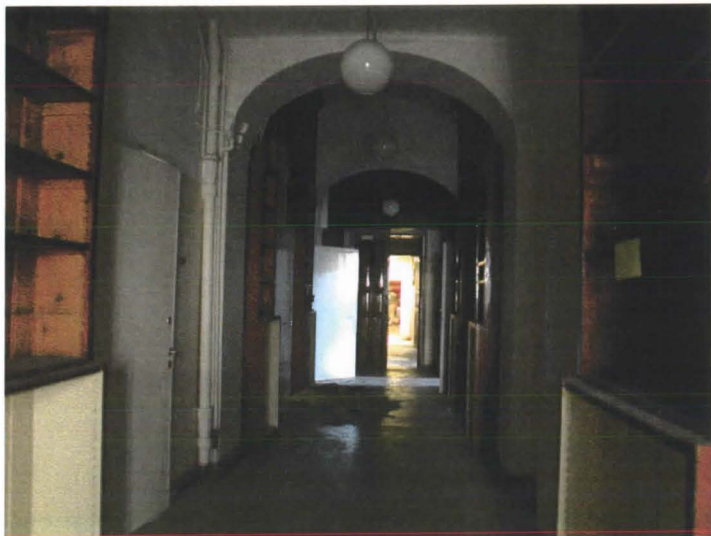
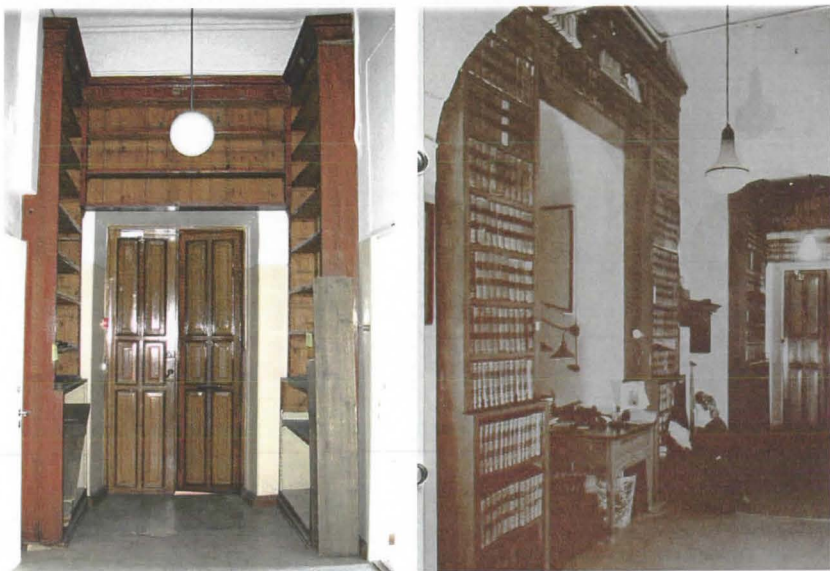
HUONENUMERO
114-115

Yllä ja vasemalla käytävä helmikuussa 2002. Oikealla huone slaavilaisen kirjaston aikaan, vuonna 1949. Kuva Veikko Pakkasan gradusta, originaali FM Dagmar Kiparsky.

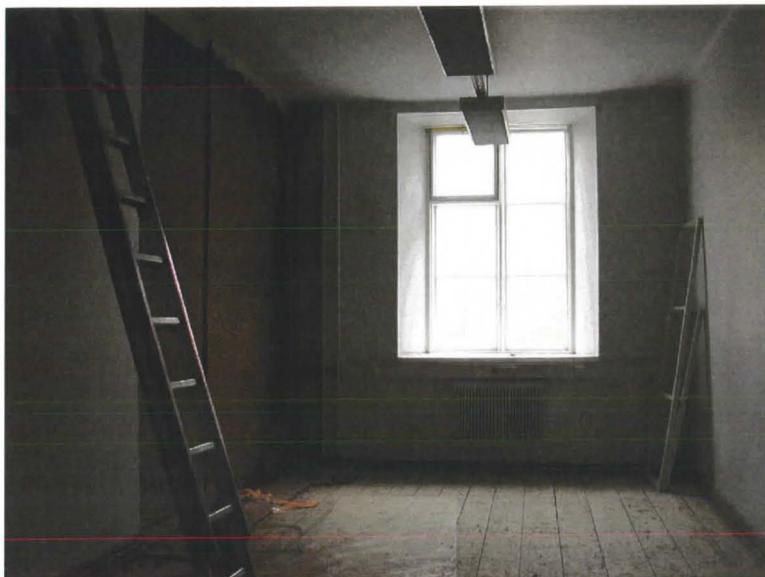
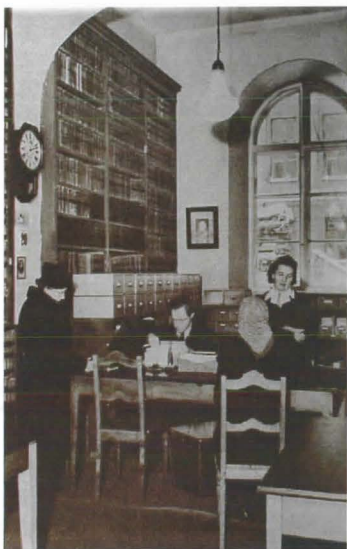
HUONENUMERO
116

Yllä kuva maaliskuu 2002.
 Alla huone slaavilaisen kirjaston
 aikaan, vuonna 1949. Kuva Veikko
 Pakkasen gradusta, originaali FM
 Dagmar Kiparsky.

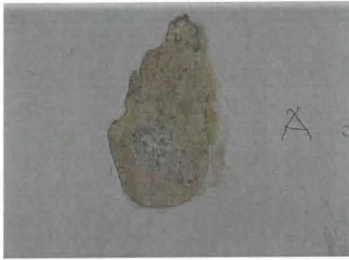
| tunniste, pinta ja kuvanumerot | kuvaesimerkit | tunniste, pinta ja kuvanumerot | kuvaesimerkit |
|--|---|---|---|
| A seinäpinta DSCN0981.JPG | | | |

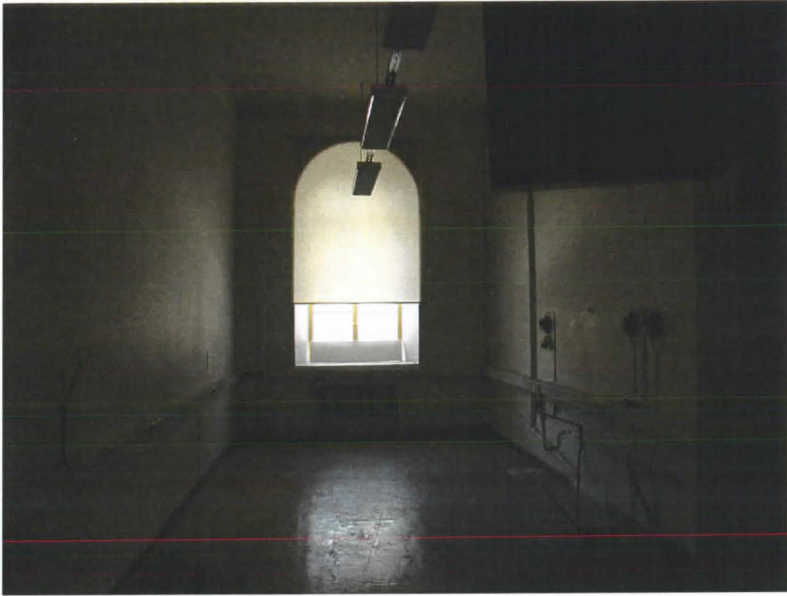
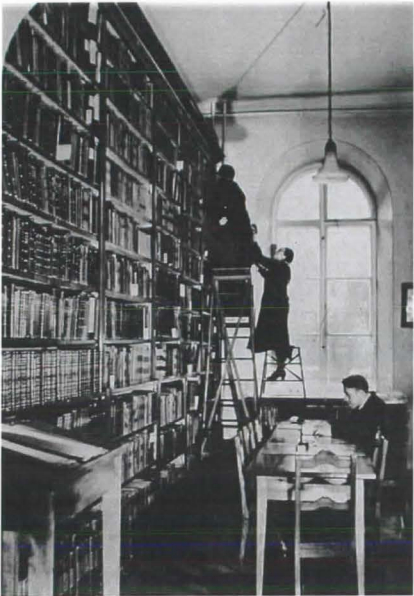
119

Yllä kuva maaliskuu 2002.
 Alla huone slaavilaisen kirjaston aikaan, vuonna 1949. Kuva Veikko Pakkasen gradusta, originaali FM Dagmar Kiparsky.

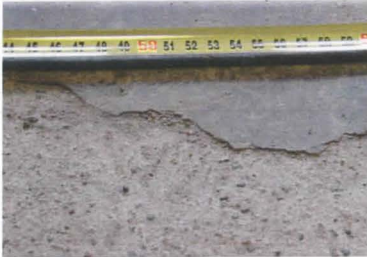
| tunniste, pinta ja kuvanumerot | kuvaesimerkit | tunniste, pinta ja kuvanumerot | kuvaesimerkit |
|---|--|---|---|
| <p>E lattian alkuperäinen sementtipitoinen pinnoite</p> <p>DSCN3109.JPG</p> | | | |

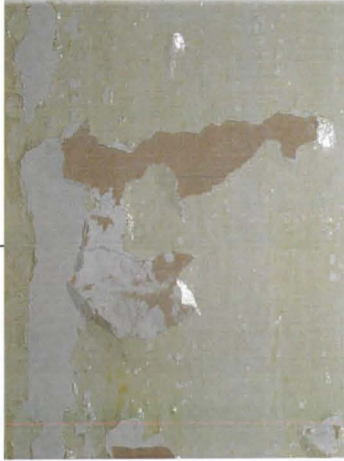
| tunniste, pinta ja kuvanumerot | kuvaesimerkit | tunniste, pinta ja kuvanumerot | kuvaesimerkit |
|--|--|---|---|
| A seinäpinta DSCN1017.JPG | | | |

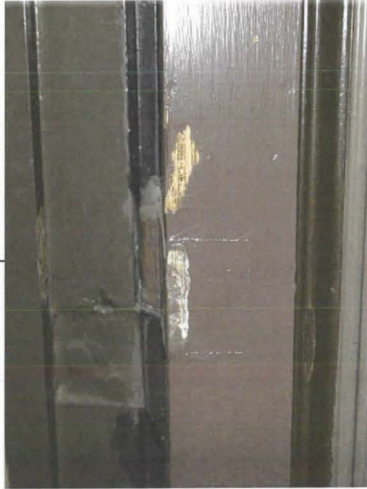
| tunniste, pinta ja kuvanumerot | kuvaesimerkit | tunniste, pinta ja kuvanumerot | kuvaesimerkit |
|--|--|---|---|
| C ovi DSCN1253.JPG | | | |

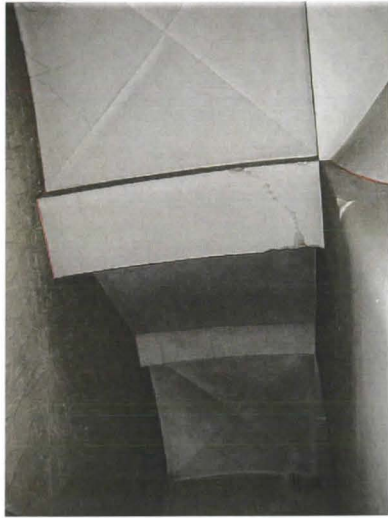
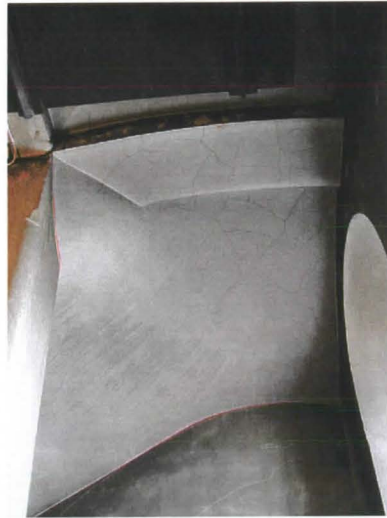
137-139

Porrashuoneen nykyinen liimamaali lienee ajallisesti toinen värikerrostuma. Ensimmäisen kerroksen jälkeinen okransävyinen eristekerros on vedetty vain alaosaan. Punainen liimamaaliviiva on vahvempien sideaineiden takia muuttunut alaosaltaan veteen liukenemattomksi. Yläosa mahdollisesti alkuperäinen liimamaali tai aluperäinen liimamaali on pesty alta pois.

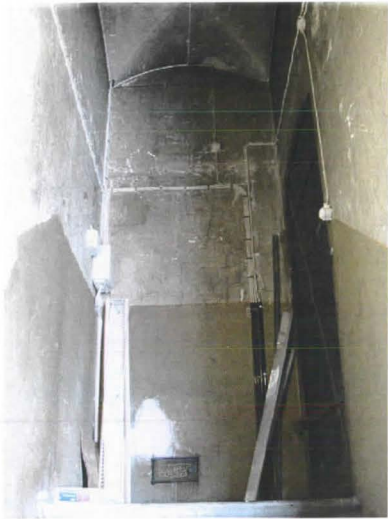
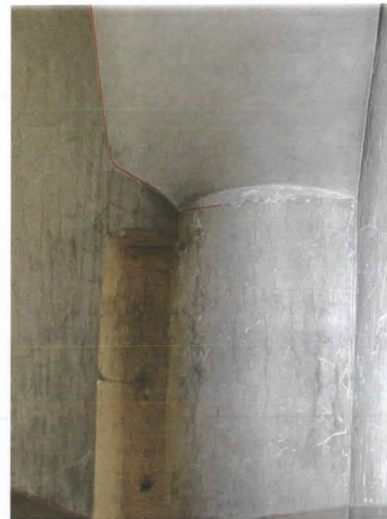
S 0502-Y
lähes valkoinen
pohjustus tms.

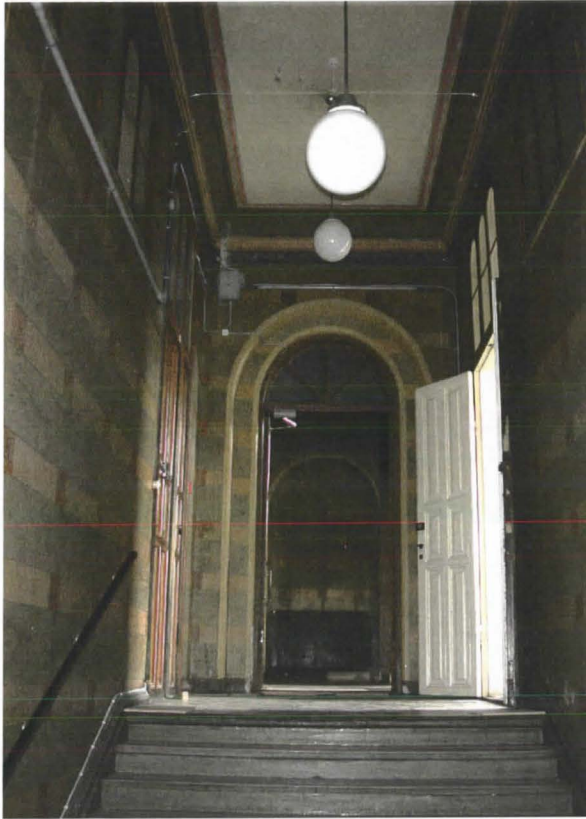
HUONENUMERO
141

Ovissa peilit pähkinäpuuotratut, kehykset esim. mahonkiootrausta, peilipinnoissa korkeakiiltoinen lakka, peilien profiloinneissa puolikiiltävä. (S. Wuorio)

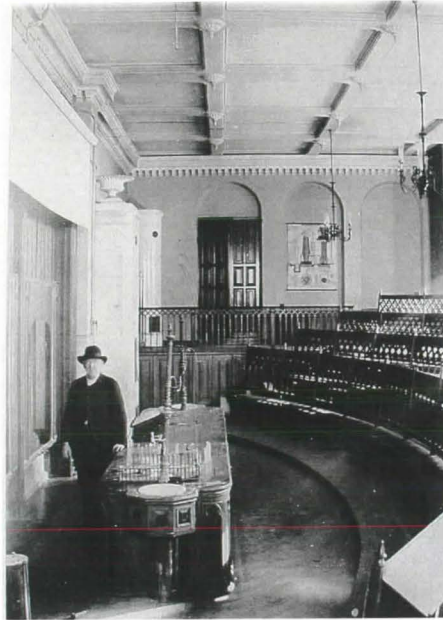
Auditorio noin vuodelta 1903. Kuva peräisin Veikko Pakkasen gradusta, originaali professori Göran Bergman.

kateederin kalusteessa värien valööri ilmeisesti muuttunut vuosien kuluessa, katso kuvat - 1903 peilit tummat, kehykset vaaleat, nykyisin toisin päin

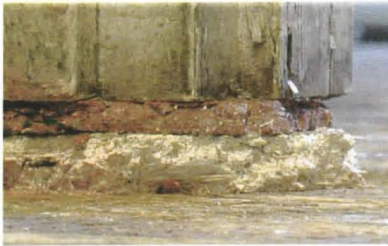
| tunniste, pinta ja kuvanumerot | kuvaesimerkit | tunniste, pinta ja kuvanumerot | kuvaesimerkit |
|--|---|---|---|
| magnesium-tasoite lattialla DSCN2069(1).JPG | | | |

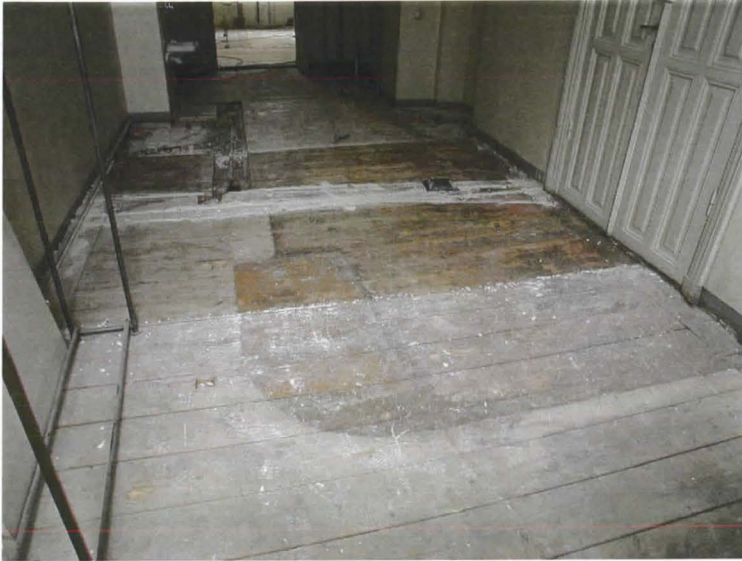
HUONENUMERO 208

lattia toukokuussa 2001, vertaa jälkiä ap. piirustuksissa näkyviin myöhempiin (ehkä 1887) lyijykynällä tehtyihin luonnosviivoihin

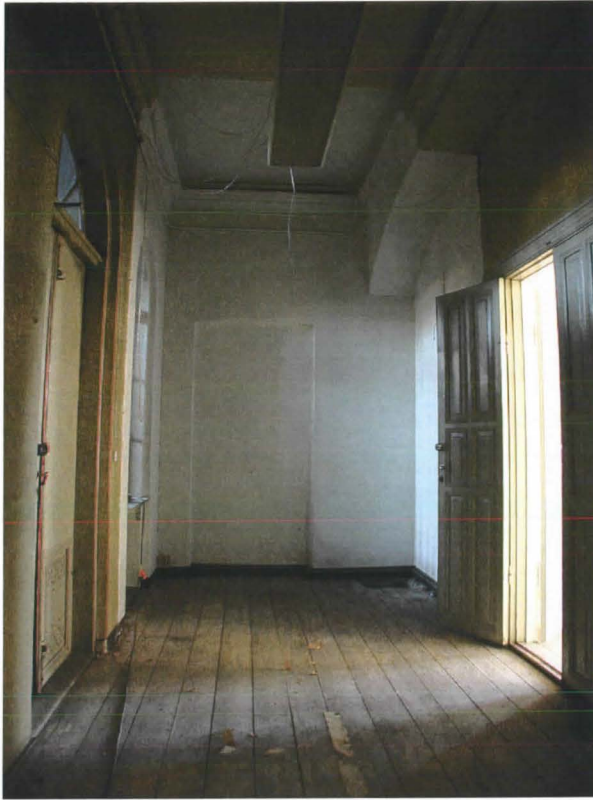
210

- eteishuone ollut alunperin, laboratoriovaiheessa, 2 kertaa suurempi, seinä MN rakennettu ilmeisesti vuonna 1887, samalla kun veistoskuvakokoelmaa varten 2. kerroksen pohjoispäädyssä tehtiin mittavat korjaustyöt: - lattiat asfaltoitiin, laboratoriohuoneiden aluslaudoitus uusittiin, kaikki pinnat maalattiin, seinät pääosin tumman punaisiksi

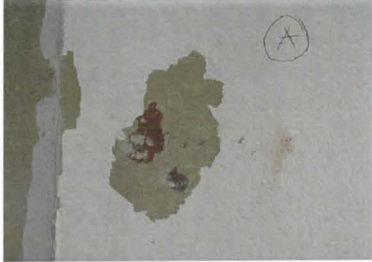
| tunniste, pinta ja kuvanumerot | kuvaesimerkit | tunniste, pinta ja kuvanumerot | kuvaesimerkit |
|---|---|---|---|
| A seinä DSCN0812.JPG | | | |

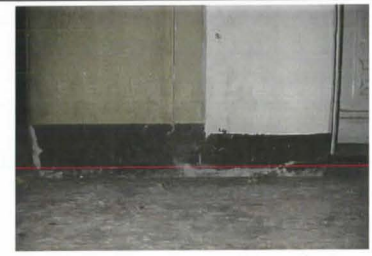
| tunniste, pinta ja kuvanumerot | kuvaesimerkit | tunniste, pinta ja kuvanumerot | kuvaesimerkit |
|---|---|---|---|
| A seinä DSCN1228.JPG | | | |

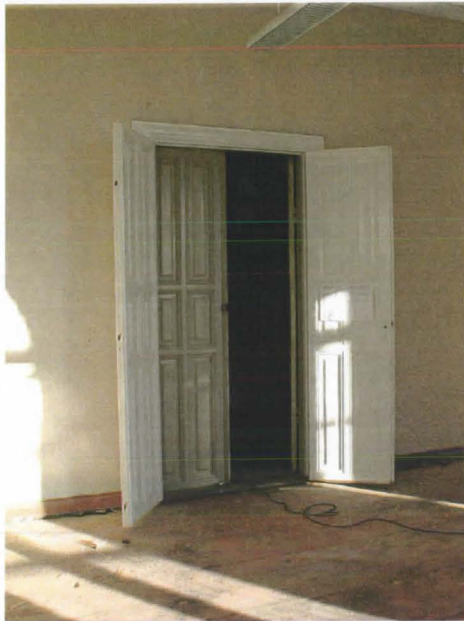
-huoneen puulattiassa näkyvis-
sä pigmenttipölyhdysten jälkiä
- huone ilmeisesti ollut maala-
reiden käytössä vuoden 1887
remontin yhteydessä - seinien
ja kattojen maalaustyön jälkeen on lattiat asfalttoitu, joten kaikki työn jäljet
ovat asfalttimassan alla säilyneet ja asfalttimassan poistamisen jälkeen näky-
vissä

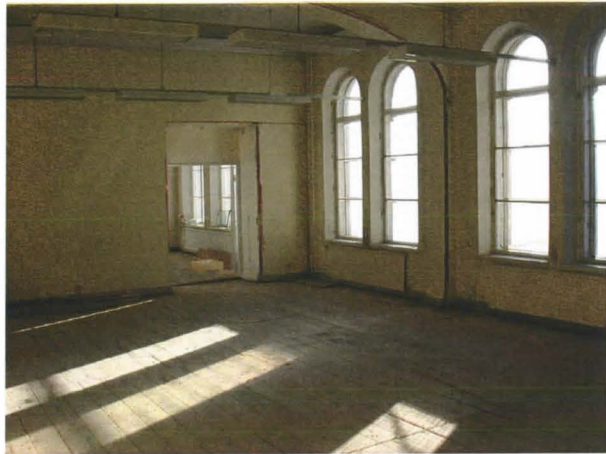
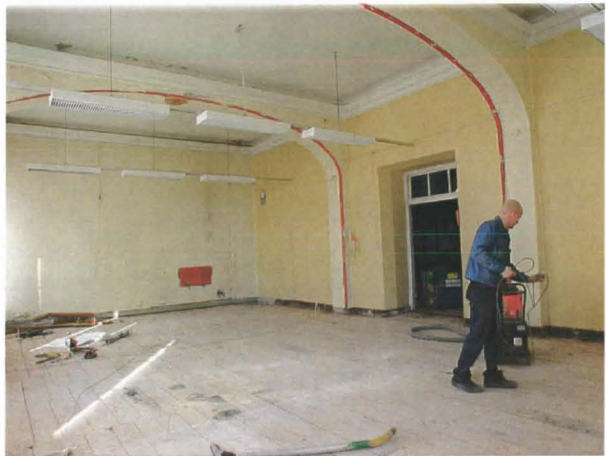
HUONENUMERO 213

2. kerroksen poistettujen asfalttilattioiden alta paljastui vanhoissa laboratoriotiloissa raakalauta, käytävissä ym. alkuperäinen maalattu lautalattia. Todennäköisesti alkuperäiset lautalattiat ovat laboratoriotiloissa kärsineet ja kyllästyneet niin, että ne päätetty kokonaan uusia kun asfalttilattiaa on tehty. Ennen lattiaan valua on seinät kuitenkin maalattu tumman punaisella liimamaalilla ja katot valkealla liimamaalilla. Näistä töistä todistavat lähes kaikissa veistoskuvakokoelman huoneissa olevat maaliroskeet lattialla (esim kuva C).

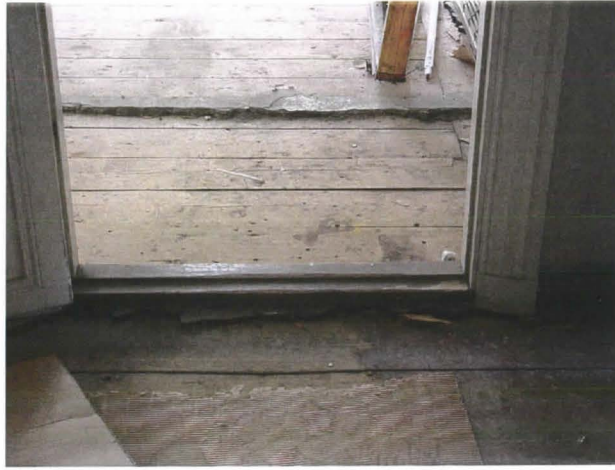
HUONENUMERO 219

Asfaltoidun lattian alueella 2. kerroksen pohjoispäädssä on asfalttimassaa lähe kaikkialla myös kynnyksuiden alla. Lisäksi on asfalttimassa maalattua myös kynnyksien alla, joten lienee selvää, että oviaukkojen osalta ainakin kynnykset on tässä yhteydessä irrotettu, mahdollisesti uusittu. Ovien kehyslautojen alareunojen profiloimattomat kappaleet liittynevät tähän työhön.

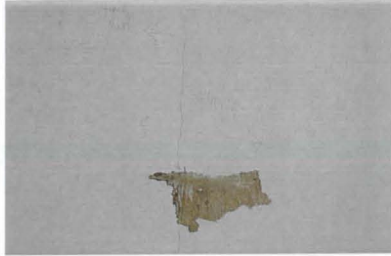
| tunniste, pinta ja kuvanumerot | kuvaesimerkit | tunniste, pinta ja kuvanumerot | kuvaesimerkit |
|--|---|---|---|
| B seinä, uunin takaa paljastunut kellanruskea liimamaali DSCN0800.JPG | | | |

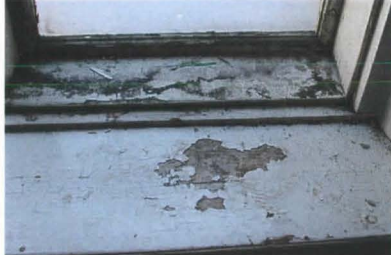
| tunniste, pinta ja kuvanumerot | kuvaesimerkit | tunniste, pinta ja kuvanumerot | kuvaesimerkit |
|--|---|---|---|
| C ikkuna-penkki DSCN0801.JPG | | | |

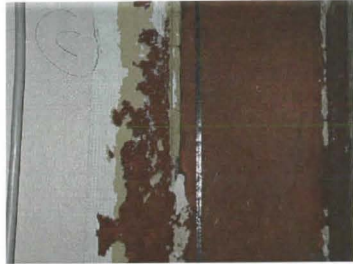
| tunniste, pinta ja kuvanumerot | kuvaesimerkit | tunniste, pinta ja kuvanumerot | kuvaesimerkit |
|---|--|---|---|
| A seinä DSCN0328.JPG | | | |

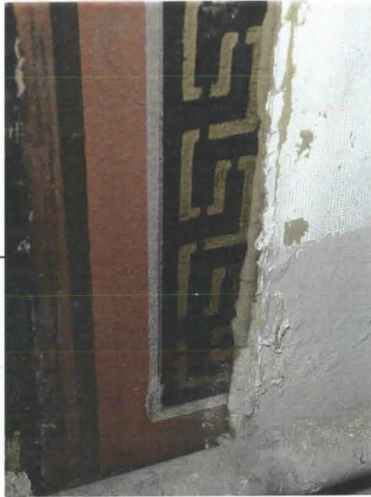
| tunniste, pinta ja kuvanumerot | kuvaesimerkit | tunniste, pinta ja kuvanumerot | kuvaesimerkit |
|---|--|---|---|
| C seinä DSCN0330.JPG | | | |

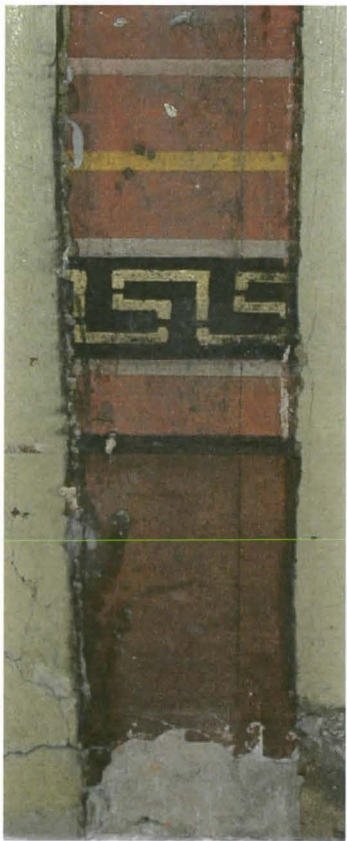
Koristekerros on todennäköisesti maalattu varsin pian vuoden 1887 jälkeen veistuskuvakokoelman aulaan tai pääsaliin. Koristenauha kiertää seiniä noin 27-46 cm etäisyydellä lattiosta ja ehjillä seinillä muodostaa suorakaiteen muotoisia kehyksiä. Kaariaukkojen osalta nauha kiertää rakenteellisten kaaripalkkien alapinnassa.

roosa/ohut valkoinen, n. 10 mm
pohjasävy S 4050-Y60/70R

kirkas keltainen, n. 10 mm

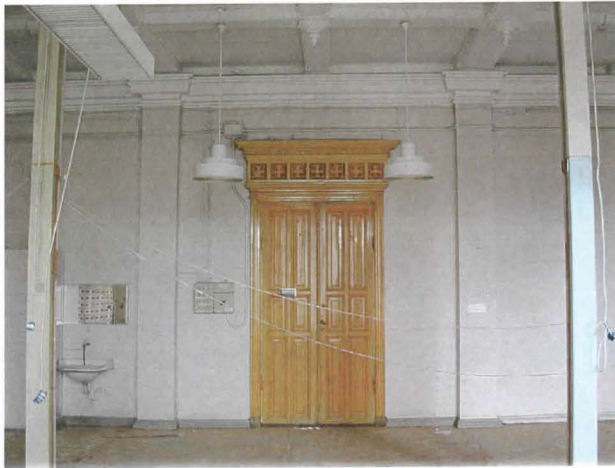
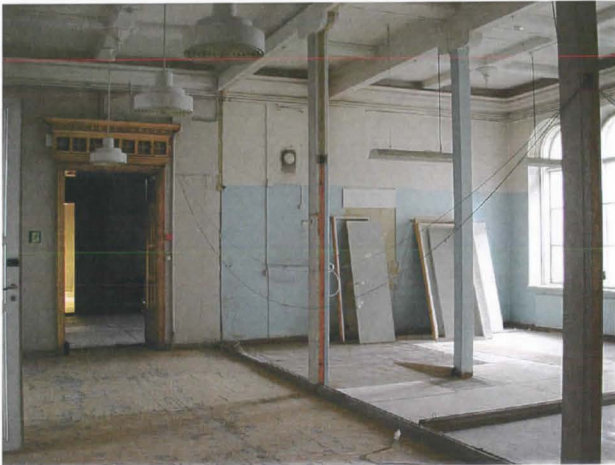
Huoneen käyttöhistoriasta johtuen värien määrittely vaikeaa - huone ollut jaettuna pienempiin osiin jo hyvin varhain, uudelleen 1900, mikä jako ollut tähän asti. Parhaiten varhaiset liimamaalikerokset näkyvät kohdan K poistetun väliseinän kohdalla. Väliseinä oli ilmeisesti peräisin vuodelta 1900, joten liimamaalit ovat ajalta ennen. Tumma ruskea on likaa, varsinaiset värit ovat vaaleita, lämpimiä sävyjä.

Musta liimamaali ilmeisesti juontaa ajalta ennen 1900, jolloin salin yhdessä osassa on tehty ns. kristallografisia tutkimuksia (konsist. 25.5.1900)

Vuonna 1900 tehty väliseinäjako purettiin vasta 2001

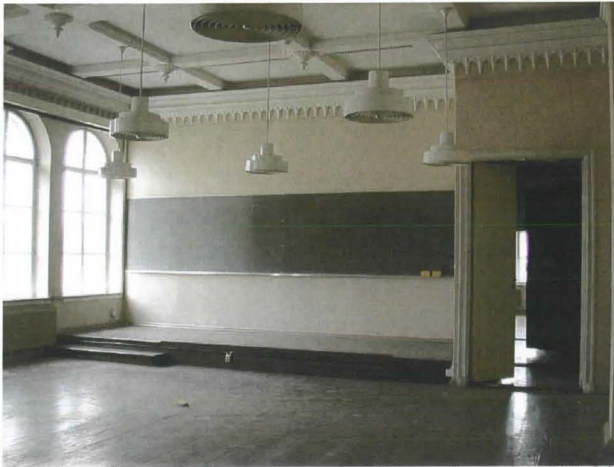
Koroke väliseinän kanssa samanaikainen, kuva kesällä 2001.

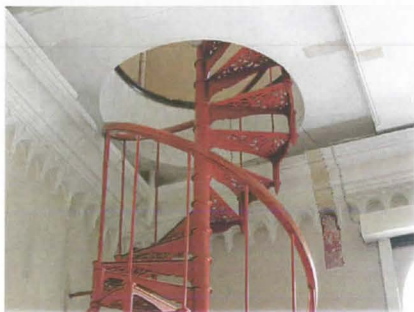
Kierreporras vuodelta 1905

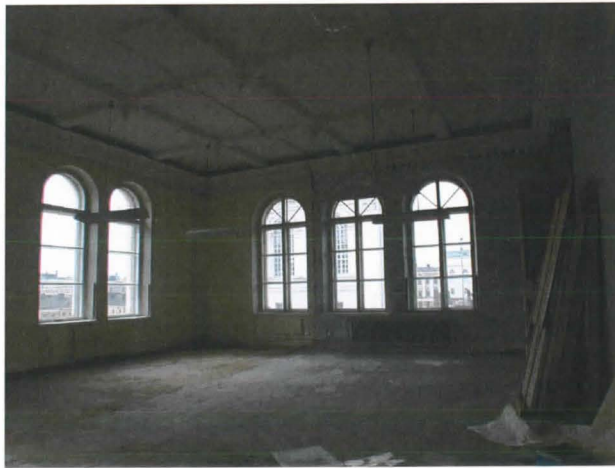
HUONENUMERO 307

Katossa näkyvät viimeisen vaiheen väliseinien jättämät jäljet. Väliseinien kahdalla ovat katto-
listat säilyneet lähes vaurioitumattomina.

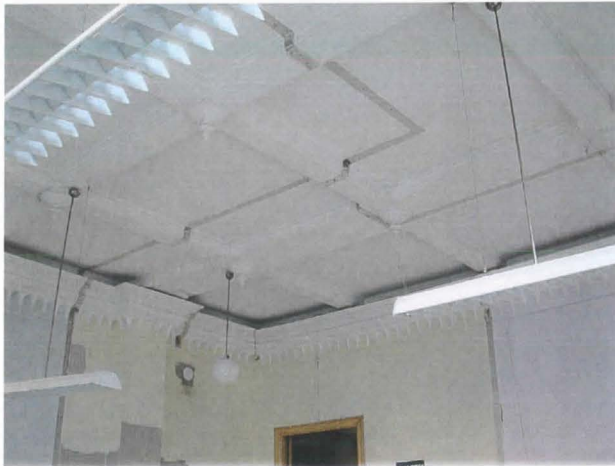
Välitilan kattolista ja ovisimssi ovat jääneet puristuksiin kun sali on jaettu kahtia vuoden 1890 tienoilla. Kuvat talvella 2001-2002.

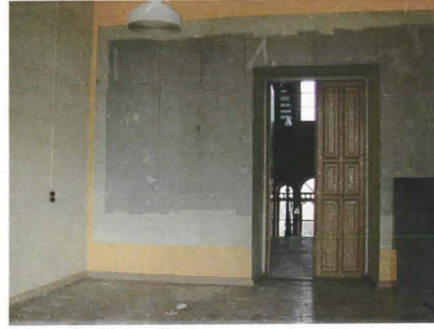
kuva 2 itäseinä

itäseinällä värit edelleen näkyvissä kts kuva 2

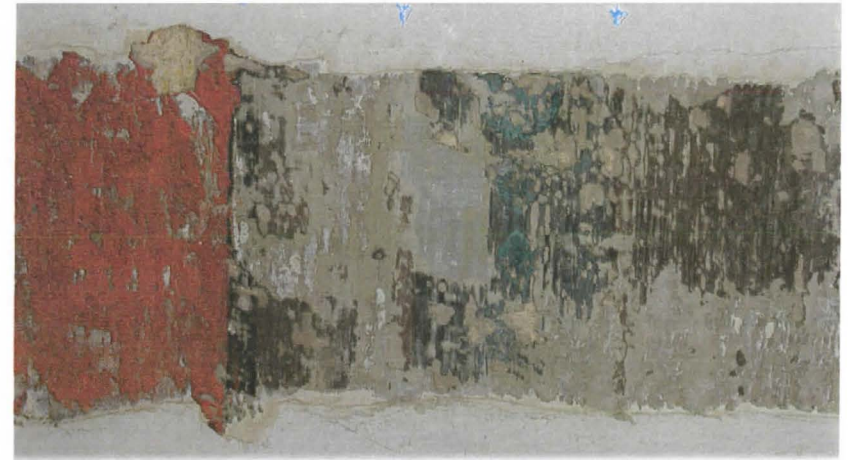
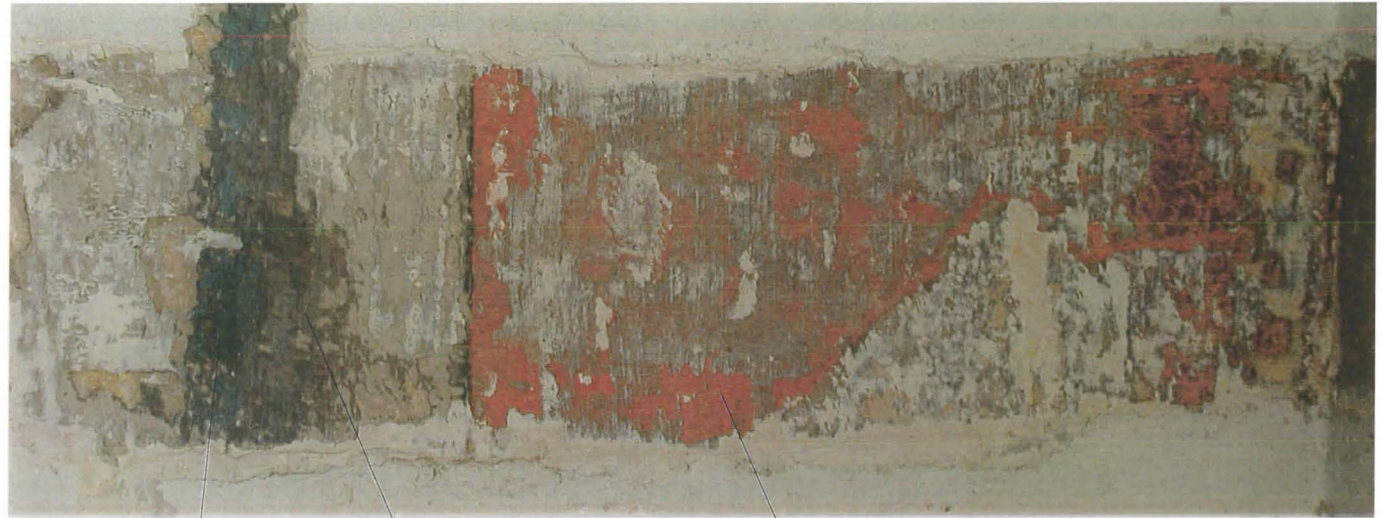
HUONENUMERO 318 - 319

1. koristemaalaukerros (1883 ?)

- 1. koristemaalaukerros on seissattu tai eristetty jollain selvästi tummalla ja tummentavalla kerroksella
- 2. kerros on ilmeisesti edelleen käyttänyt kattolistan koristeellisuuden, mutta seinäpinnat on maalattu viileämmällä harmaalla ja korostettu mm. pronssivärillä ja punaisella

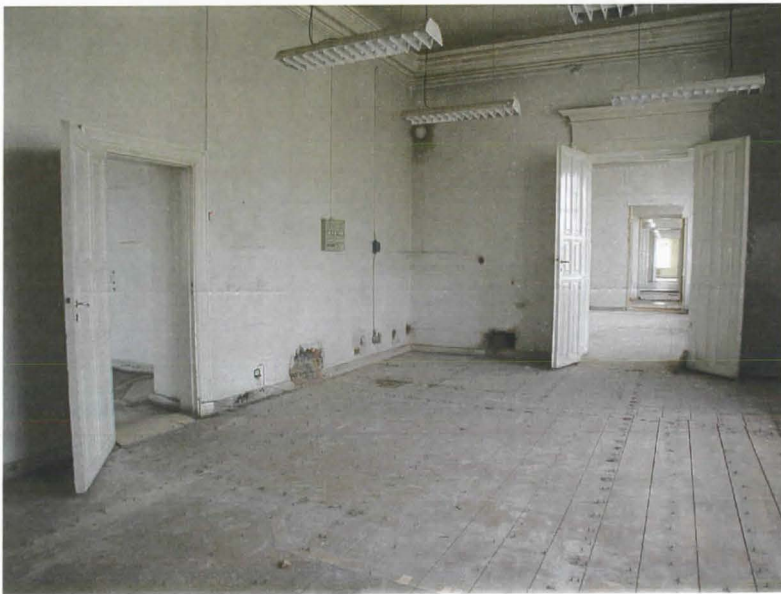
Huone on ollut tapetoitu (mm. 1914), tapettien poiston yhteydessä on mahdolliset alemmat maalikerrokset pääosin kadonneet
Kattoa ei tutkittu lainkaan - makuuhuonekäytön takia saattaa löytyä jotain.

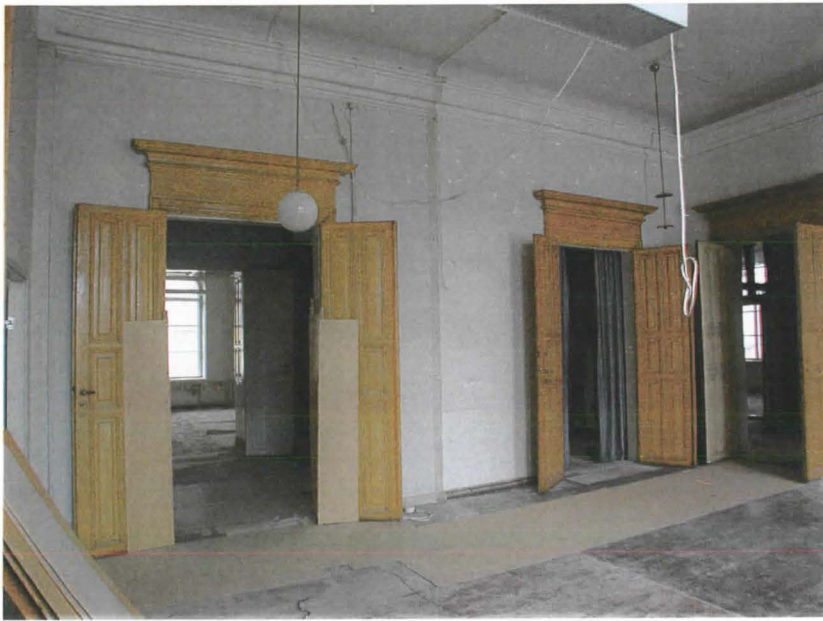
HUONENUMERO
328

Juhlavan ruokasalin katosta ja seinistä löytyi viitteitä hyvin rikkaasta ornamentiikasta, todennäköisesti vuoden 1883 maalausremontin ajalta. Kattoa on peittänyt hyvin hienovireinen geometrinen lehtikuvio, jota on kehystänyt punaruseka sävyinen koristeellinen kehysmaalaus. Katon ja kattolistan rajapinnassa ollut tumma ruskeanpunainen on yhdistynyt seinäpintojen tummiin punaruskeisiin sävyihin. Seinien peilijakoja ei ole voitu selvittää. Kattolistan vastaava kerrostuma on läheistä sukua salongin (318) kattolistalle. Listan sileässä fascia-pinnassa on geometrinen viivakoriste. Raportin kannessa salin katto-ornamentti rekonstruoituna.

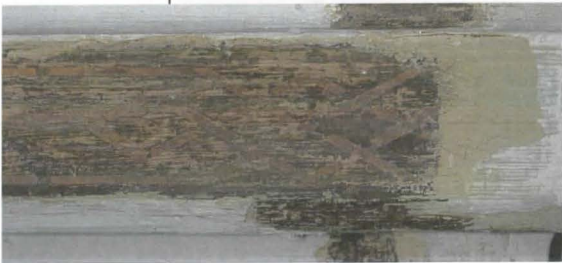
| tunniste, pinta ja kuvanumerot | kuvaesimerkit | tunniste, pinta ja kuvanumerot | kuvaesimerkit |
|---|---|---|--|
| | kattolistan fascia-pinnan geometri- nen koristenauha, punaisella, vaaleanruskealle pohjalle | | |

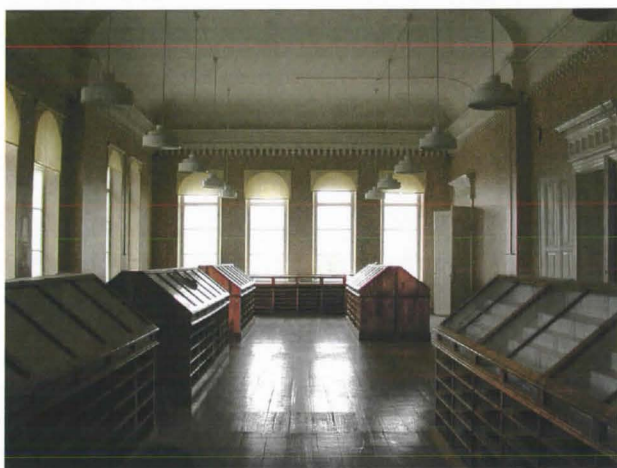
Yllä sali 1900-luvun alussa, seinät edelleen punaiset. kuva HYM

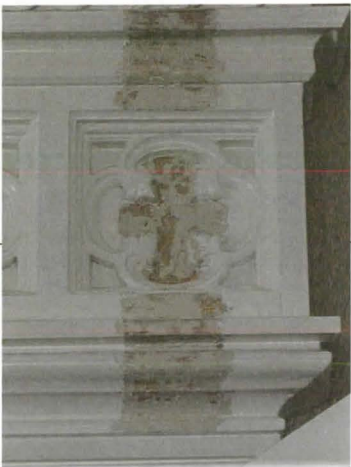
| tunniste, pinta ja kuvanumerot | kuaesimerkit | tunniste, pinta ja kuvanumerot | kuaesimerkit |
|---|--|---|--|
| C seinäpinta 9496, 9498, 9499 | | G oven simssin neliapilafriisi DSCN0944.JPG | |

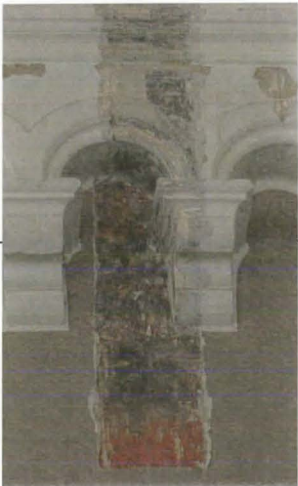
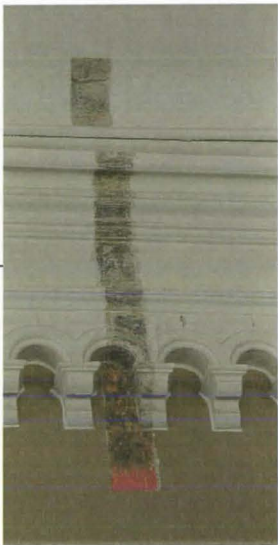
| tunniste, pinta ja kuvanumerot | kuaesimerkit | tunniste, pinta ja kuvanumerot | kuaesimerkit |
|---|--|---|--|
| F kattolista / seinä DSCN0943.JPG | | | |

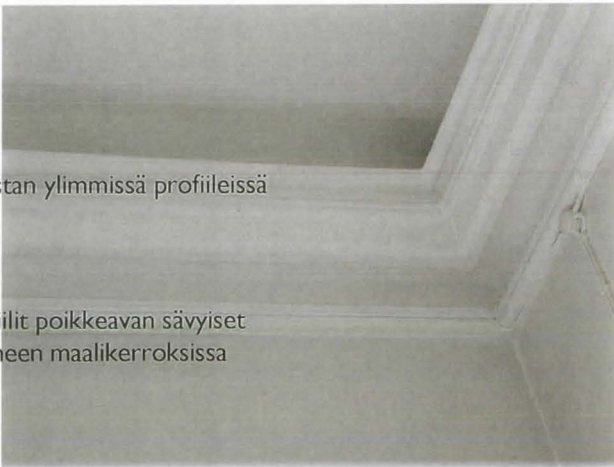
HUONENUMERO 404

katon sävy listan ylimmissä profileissa

alimmat profiilit poikkeavan sävyiset
vain keskivaiheen maalikerroksissa

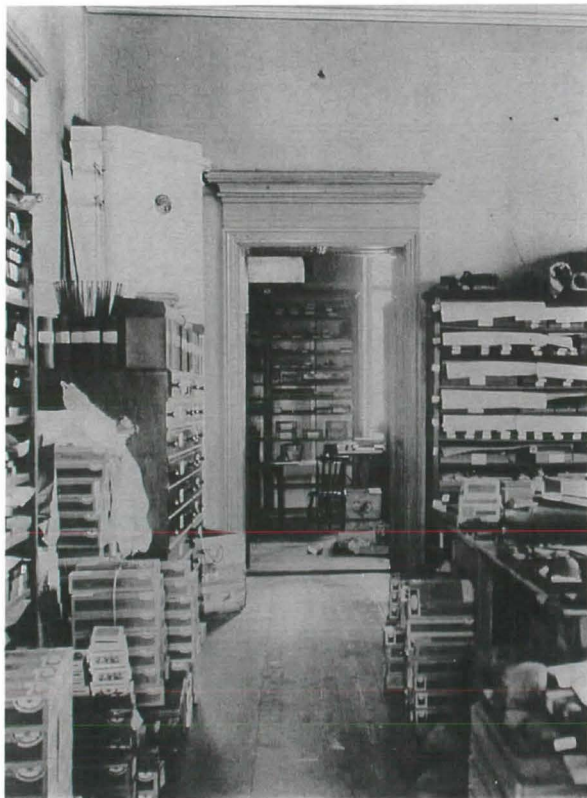
412

Valokuva noin vuodelta 1910, Valtion Historiallisen Museon varastohuoneesta kohti nurkan pikkuhuonetta (413 ja 414). Kuva lainattu Veikko Pakkasen gradusta, originaalit MV.

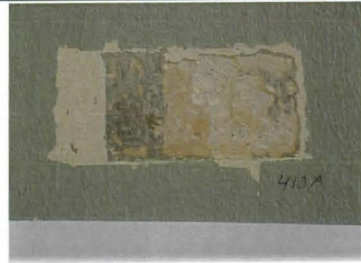
| tunniste, pinta ja kuvanumerot | kuvaesimerkit | tunniste, pinta ja kuvanumerot | kuvaesimerkit |
|---|---|--|---|
| A seinäpinta 9535 | | E ovi kohti piirustus- ateljeeta DSCN0839.JPG | |

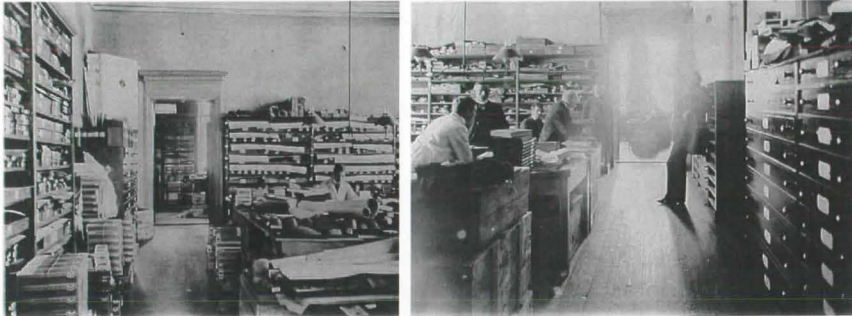
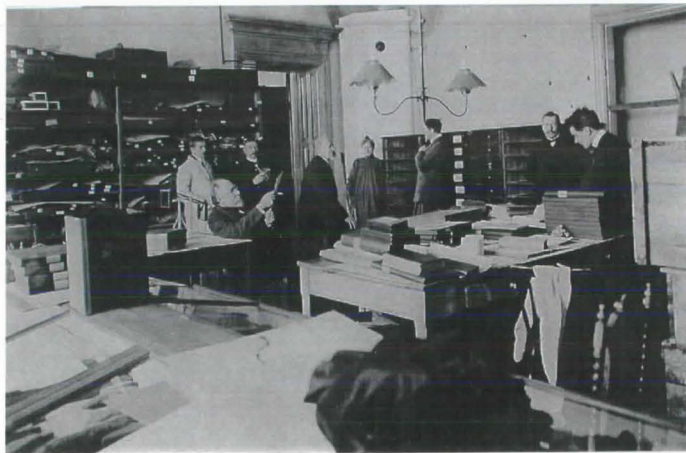
Alla olevat valokuvat noin vuodelta 1910, Valtion Historiallisen Museon varastohuoneesta. Kuvat lainattu Veikko Pakkasen gradusta, originaalit MV. Alimmassa kuvassa näkyy, että ovi käytävään on ollut suljettu, vahvistaa siis oletusta pimiöstä tms.

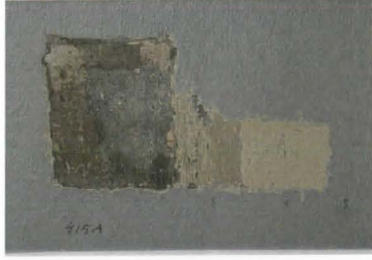
| tunniste, pinta ja kuvanumerot | kuvaesimerkit | tunniste, pinta ja kuvanumerot | kuvaesimerkit |
|--|--|---|---|
| A seinäpinta 9528 | | | |

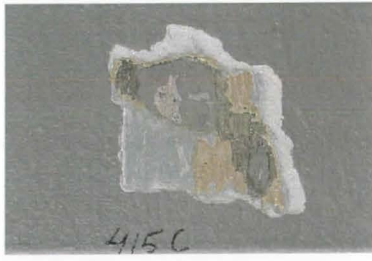
| tunniste, pinta ja kuvanumerot | kuvaesimerkit | tunniste, pinta ja kuvanumerot | kuvaesimerkit |
|--|--|---|---|
| C seinäpinta 9530 | | | |

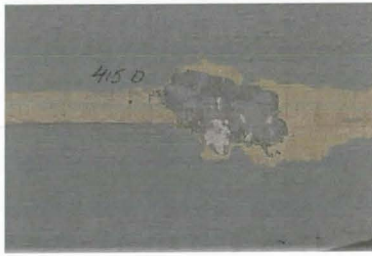
| tunniste, pinta ja kuvanumerot | kuvaesimerkit | tunniste, pinta ja kuvanumerot | kuvaesimerkit |
|--|--|---|---|
| D seinäpinta 9532 | | | |

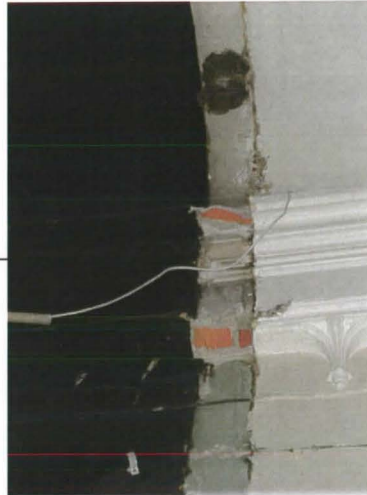
| tunniste, pinta ja kuvanumerot | kuvaesimerkit | tunniste, pinta ja kuvanumerot | kuvaesimerkit |
|--|--|---|---|
| <p>B seinä kattolista korkeudelta</p> <p>DSCN4863.JPG</p> | | | |

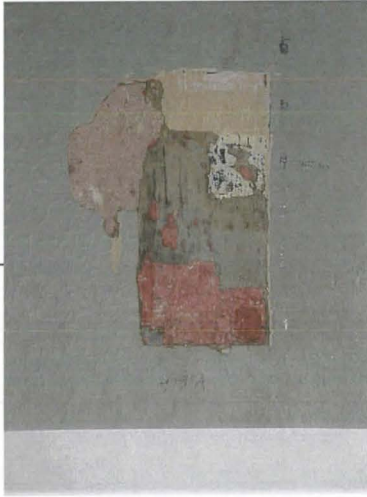
| tunniste, pinta ja kuvanumerot | kuvaesimerkit | tunniste, pinta ja kuvanumerot | kuvaesimerkit |
|--|--|---|---|
| <p>A esiinotto ovismyygin kohdalla</p> <p>DSCN9525.JPG</p> | | | |

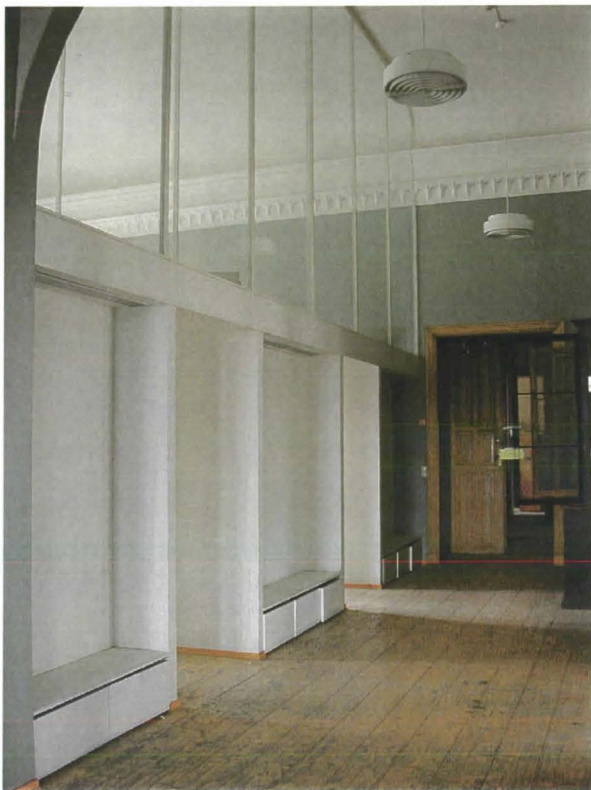
HUONENUMERO
419-421

Yllä kesäkuu 2001. Alla oleva valokuva noin vuodelta 1910, Valtion Historiallisen Museon varastohuoneesta. Kuva lainattu Veikko Pakkasan gradusta, originaali MV.
