**Perniön Melkkilä
koekaivuskertomus**

Perniön Melkkilän kartanon koekaivaus ja inventointi
1.9.-11.9.1993
Helsingin yliopisto / SUKKA-projekti

PERNIÖN MELKKILÄN KOEKAIVAUS

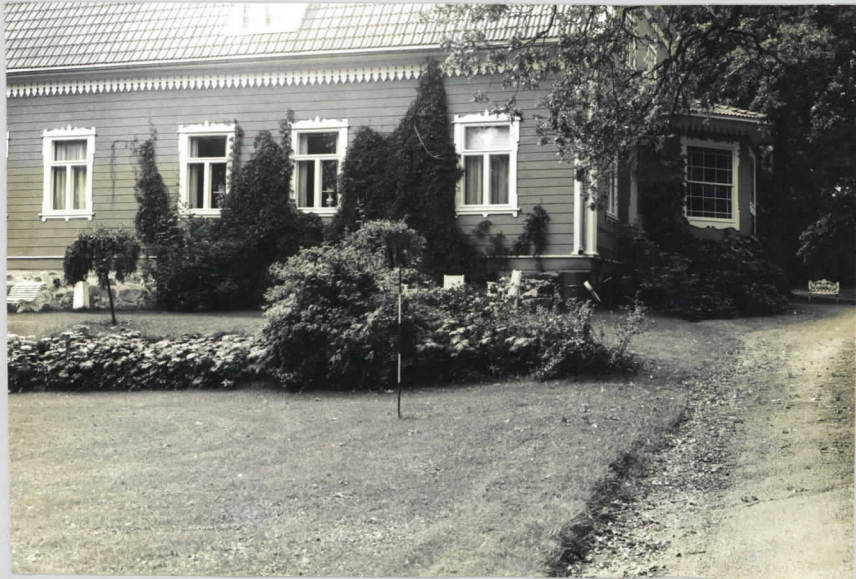
108625

Nykyinen, puinen päärakennus sijaitsee tonttiin nähden poikittain, lähes pohjois-etelä -suunnassa. Kartano on rakennettu vuonna 1775⁶ ja se on säilynyt varsin hyvin alkuperäisessä asussaan.⁷ Kartano on rakennettu rinteeseen, joten sen itäpuolelle (alapuolelle) on tehty terassi tasaamaan pihan ylä- ja alapuolen välistä korkeuseroa. Rakennus on 28 metriä pitkä ja 13 metriä leveä. Terassi on rakennuksen pituinen ja 13 metriä leveä (kartta 1.2, kuvat 108 625, 626 ja negat. 108 629)⁸.

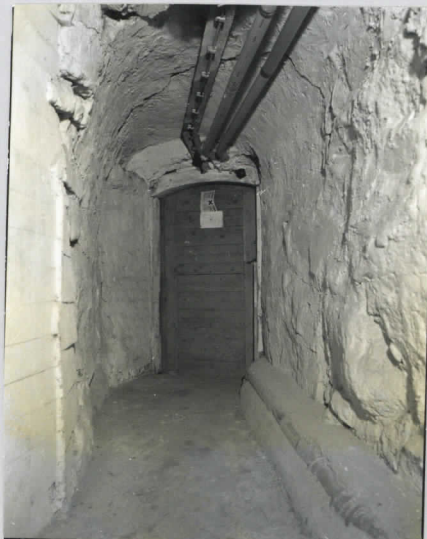
108659

Huoneet A1 ja A2 yhdistää noin kolme metriä pitkä, metrin levyinen käytävä. Käytävän katto on holvattu tiilistä. Seinät on muurattu kivistä lukuunottamatta aivan käytävän huoneen A2 puoleisessa päässä, vasemmalla puolen (kulkusuunnassa sisäänpäin mentäessä) olevaa osaa, joka on tiilestä. Käytävän seinässä on halkeama, joka leikkaa seinät ja katon vinosti. (Kuva 108 659).

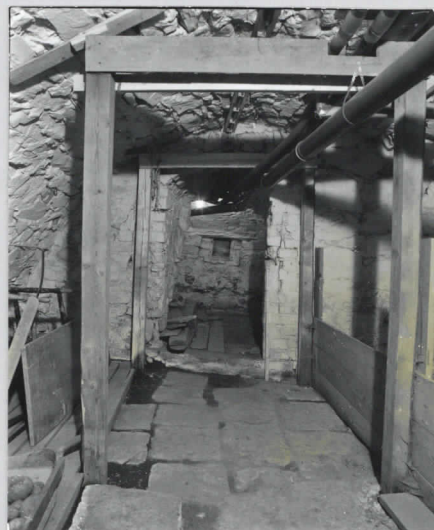
108660

Huoneet A2 (pohja n. 4,6 x 5,7 m, korkeus n. 2,0-2,2 m) ja A3 (pohja n. 4,0 x 5,0 m, korkeus n. 2,0 m) ovat tynnyriholvattuja. Huoneiden välissä oleva holvattu oviaukko A2/A3 on liitetty pistoholvilla huoneeseen A3. Seinämuurauksessa on käytetty luonnonkiviä sekä ovi- ja ikkunaukoissa tiiliä. Seinien perustukset on tehty suurista luonnonkivistä. Holveissa on käytetty pitkänomaisia kiviä sekä laastin seassa sidekivinä pieniä kiviä ja tiilenkappaleita. Päätyseinien kivet pienenevät kohti seinien yläosia. (Kuva 108 660 ja 677).

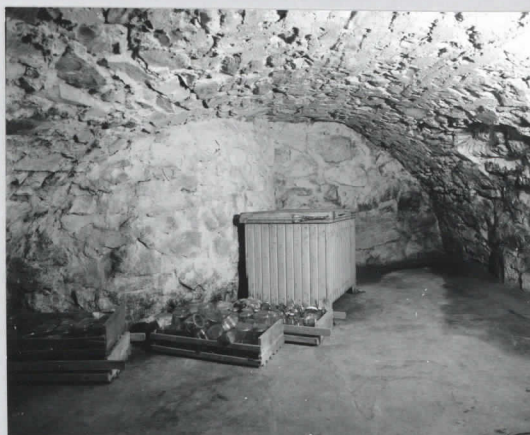
108664

Huoneen pohjoisseinä on tehty kauttaaltaan yhtenäisellä tavalla. Seinä on muurattu suurista kivistä huolellisesti. Noin puolet seinästä jää huoneen luoteisnurkkaan tehdyn kaarevan muurauksen peittoon. Muuraus ulottuu lattiasta kattoon ja se on tehty em. seinää pienemmistä kivistä. Muurauksessa on eteläseinän yläosien lailla käytetty runsaasti laastia, joka peittää osittain rakennuskiviä. Kaarevan muurauksen ja seinien sekä katon välissä on selvästi erottuva sauma, mistä päätellen se on tehty myöhemmin kuin itse kellariholvi. (Kuva 108 664).

Kaareva muuraus on muuraustekniikasta päätellen tehty samassa yhteydessä kuin eteläseinän yläosat, todennäköisesti silloin kun tiloja on muutettu nykyiseen käyttöön. Kaareva muuraus peittää taakseen mahdollisesti portaikon tai muun vastaavan kulkuaukon C-osan raunioituneeseen pikkuholviin. Pohjakaavassa pikkuholvi ja kaareva muuraus osuvat suunnilleen samaan kohtaan, tämä varmistettiin vielä koputtamalla pikkuholvin tukkivaan muuraukseen, jolloin ääni kuului kellarissa B2 kaarevan muurauksen kohdalta. Miksi muuraus on tehty kaarevaksi, jää epäselväksi.

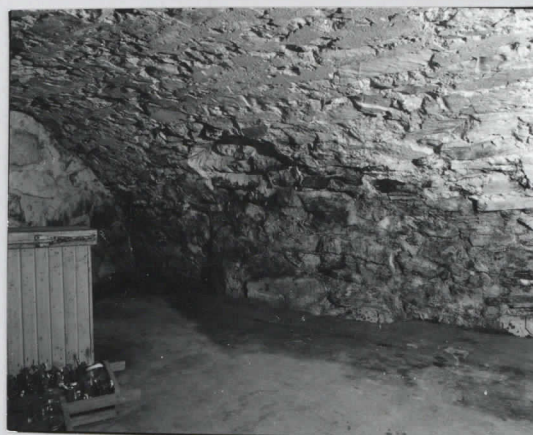
108661

Huoneen itäseinällä erottuu selvästi umpeenmuurattu oviaukko, joka on peitetty tasaisella muurauksella. Oviaukon rajoista ei tasaisesta muurauksesta ja seiiniä peittävästä tummuneesta kalkituksesta johtuen saa kunnolla selvää. Oviaukon yläosassa erottuu kuitenkin selvästi kivinen holvaus, joka on tehty samoin kuin huoneiden A2 ja A3 välisessä oviaukossa. (Kuva 108 661 ja negat. 108 662).

Itäseinän umpeenmuurattu oviaukko on johtanut terassikaivauksissa havaittuun kellariholviin. Oviaukko on tukittu viimeistään silloin kuin terassinpuoleisen holvin käytöstä on luovuttu ja se on täytetty.

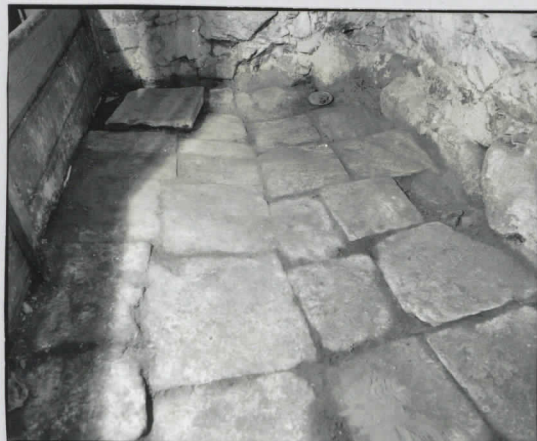
108676

kalkkikivilaatat (keskimäärin 40 x 40 cm) (kuva 108 676) . Uudet rakenteet peittävät osittain laatoituksen, sillä lattian keskelle kulkuväylän kohdalle on valettu sementtiä ja länsipuolen lattiaan on tehty laudoitus. Pohjoisseinän kaarellinen oviaukko on muurattu tiilistä. Tiilet ovat kuluneita ja rapautuneita. Myös tässä oviaukossa on rautainen lenkki, joka ehkä on vanhaan oveen kuuluva osa. (Kuva 108 675).

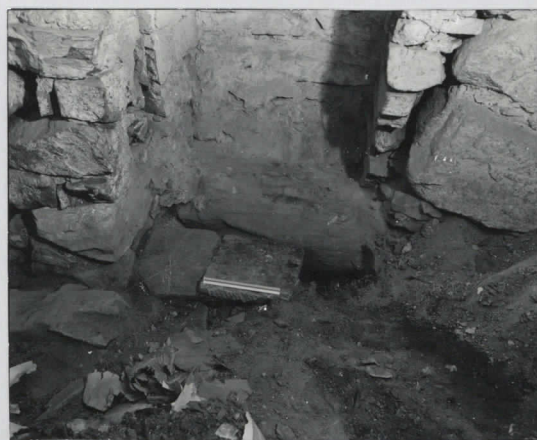
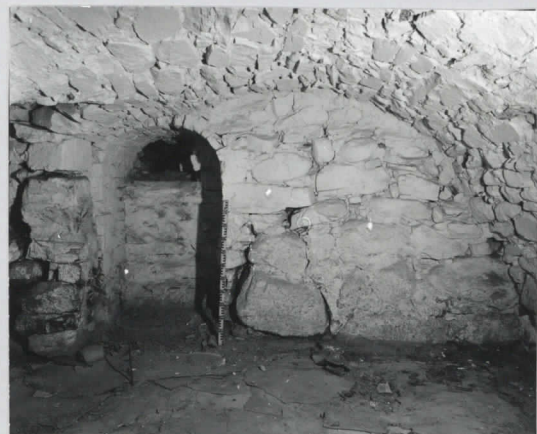
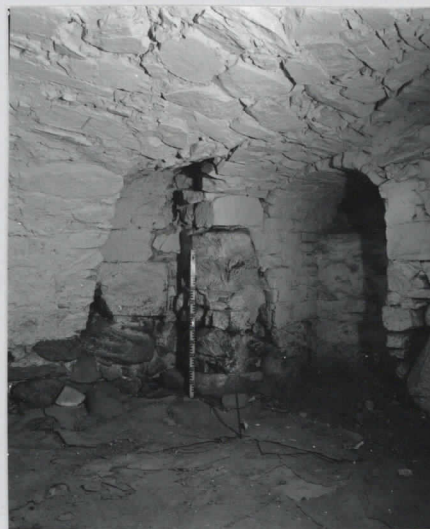
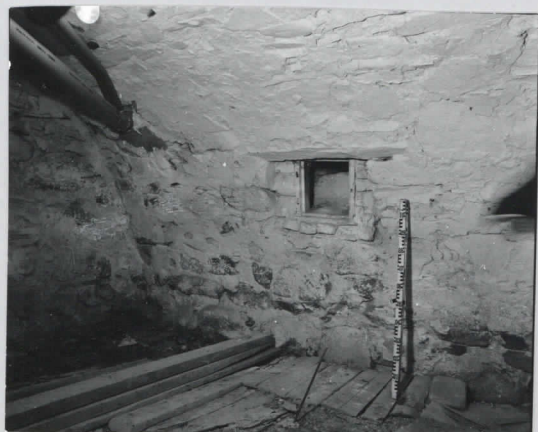
Pohjoisseinän itänurkassa on holvattu oven korkuinen syvennys, jonka puoliksi peittää pilarimainen muuraus. Syvennyksen vieressä, huoneen itäpäädyssä on osittain umpeenmuurattu, tiiliholvattu oviaukko (A/C). Aukon pielet on tehty laakamaisista kivistä, jollaisia on käytetty myös sen sulkemiseen. Oviaukon juurelta löydettiin maan peittämä kynnyskivi sekä kalkkikivilaatta, joka kokonsa ja muotonsa puolesta vastaa huoneen A2 laattoja. Samalla havaittiin, että kellarin lattiaa peittävän maakerroksen alla on tumma, hiilipitoinen kulttuurikerros, joka sisältää runsaasti mm. kalanruotoja ja -suomuja. (Kuvat 108 666, 668, 669, 674 ja negatiivi 108 671).

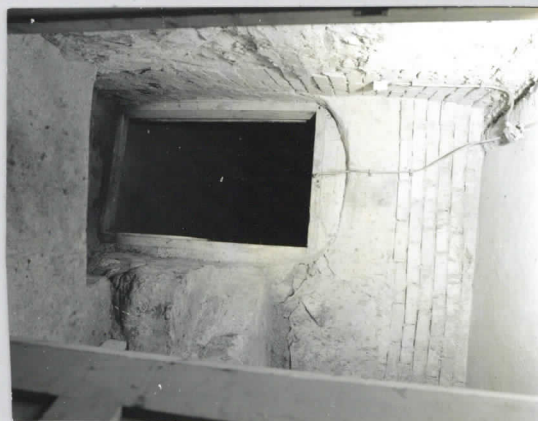
Huoneen alkuperäisestä muodosta on mahdotonta sanoa mitään. Sementtitiiliset rakenteet samoin kuin sementistä valetut on rakennettu 1950-luvulla. Tiiliset ja kiviset rakenteet ovat oletettavasti vanhempia. Katossa ja seinässä havaitut hirret kuuluvat melko varmasti nykyiseen puiseen kartanoon, vastaavanlaisia tukihirsiiä on runsaasti välitilassa, jossa ne kellariraunioihin tukeutuen tukevat kartanon välipohjaa. (Kuvat 108 658 ja 665).
