Perniön Latokartanon Muntolannokka 1994

Kaivauskertomus

Perniön Latokartanon Muntolannokka

Helsingin yliopisto / SUKKA-projekti

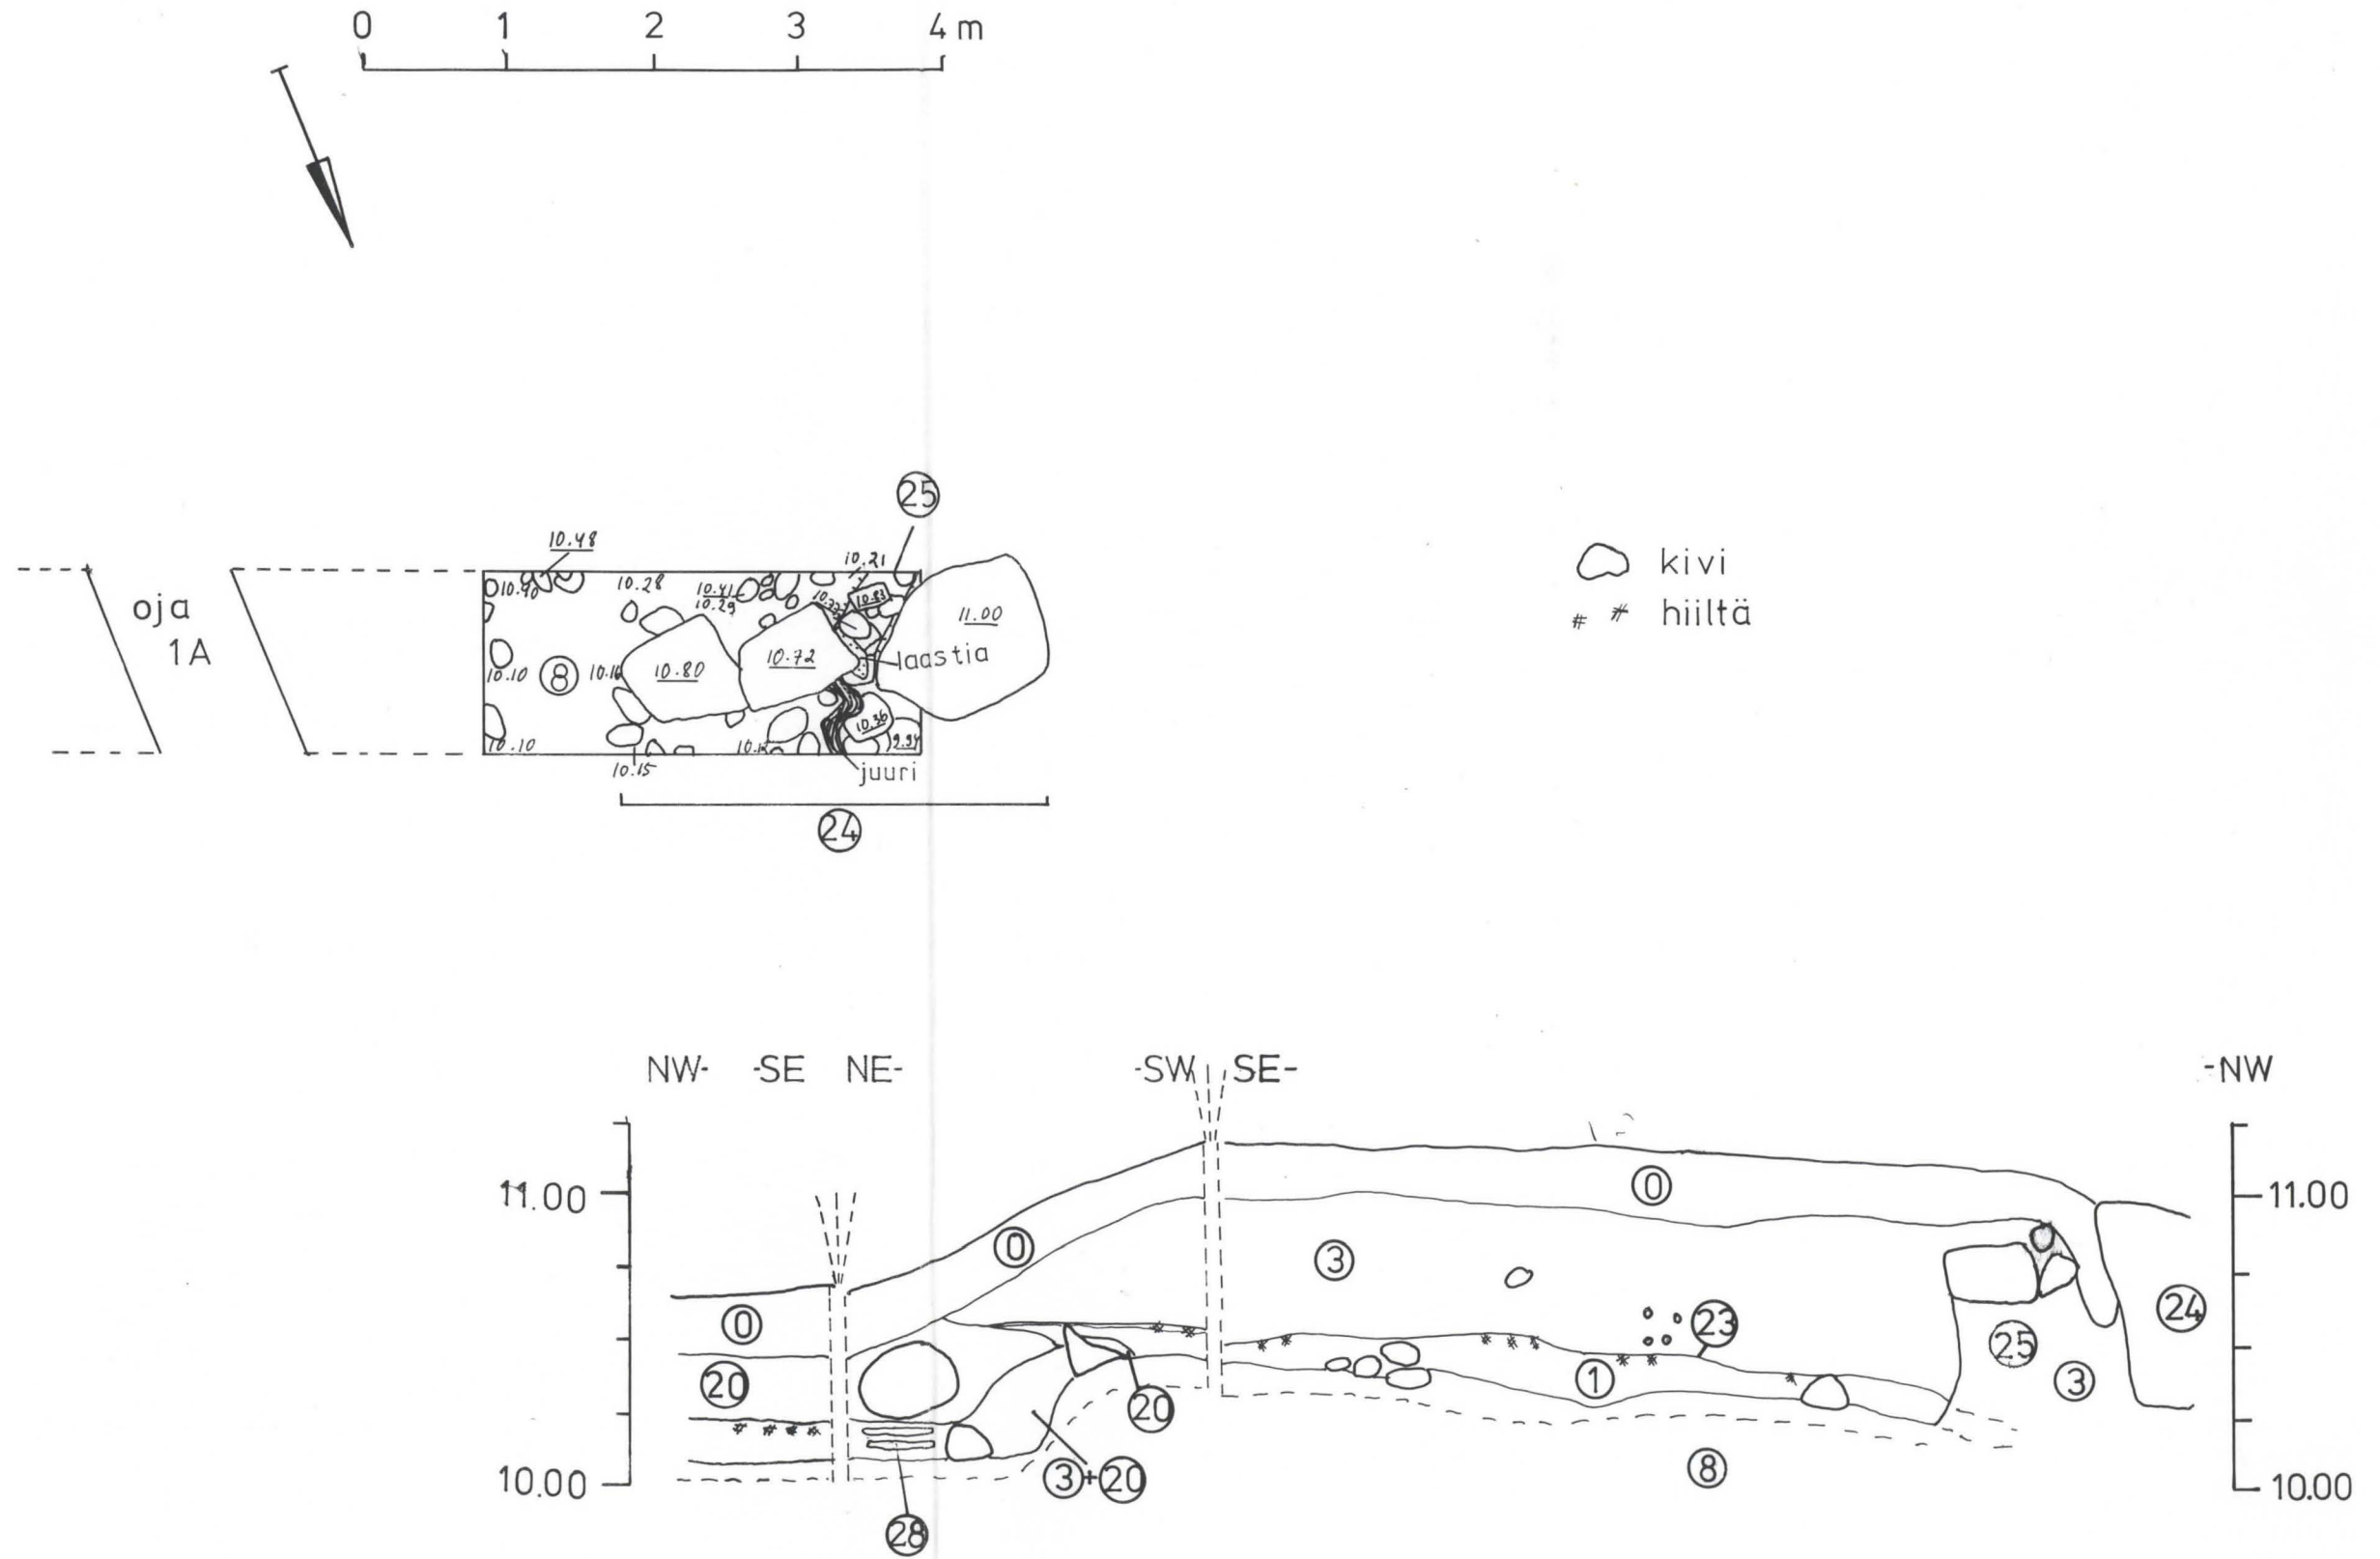
PERNIÖ LATOKARTANO MUNTOLANNOKKA
 SUKKA-projekti 1994 / kartta 4

Terassi 1
 Taso- ja profiilikartta
 Mk 1:50 taso, 1:25 profiili
 Korkeusluvut metreinä mpy
 Piirt. M. Niukkanen ja
 D. Lillqvist 15.9.1994

Alue dokumentoitiin valokuvaamalla sekä piirtämällä taso- ja profiilikartat.
