Porvoon Itä-Uudenmaan Osuuspankin
sisäpihan arkeologiset tutkimukset vuonna
2007

Andreas Koivisto

Museovirasto/RHO

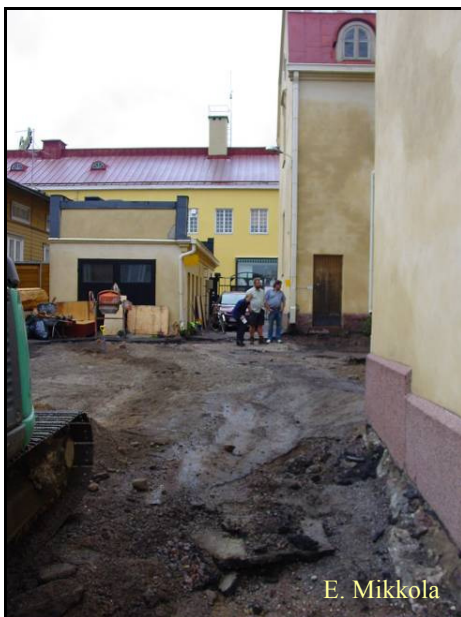
Kuva 1. Itä-Uudenmaan Osuuspankin sisäpihan asfaltin poistoa. Kuvan henkilöiden edessä ylempi nupukivitaso on juuri tullut esille.

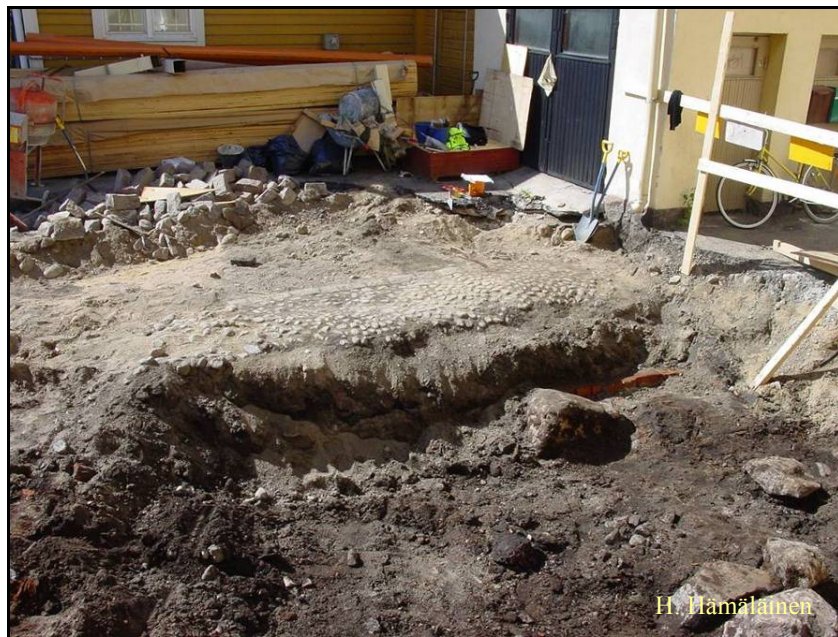
Kuva 2. Alempi nupukivitaso rajautui valvonta-alueen länsilaitaan.

Pihan kerrostumat olivat seuraavanlaiset: päällimmäisenä olleen asfaltin (n. 5,50 m mpy pihan pohjoispäässä) alta tuli esiin ohut betonikerros. Heti tämän alla oli 1900-luvulla ladottu ohuella hiekkakerroksella pohjustettu nupukiveys (pinta n. 5,40 m mpy), joka kattoi koko pihan. Valvonta-alueen länsiosaan rajautui em. alla oleva toinen nupukiveys, joka saattaa myös olla 1900-luvulta (pinta n. 5,25 m mpy). (kuva 2).

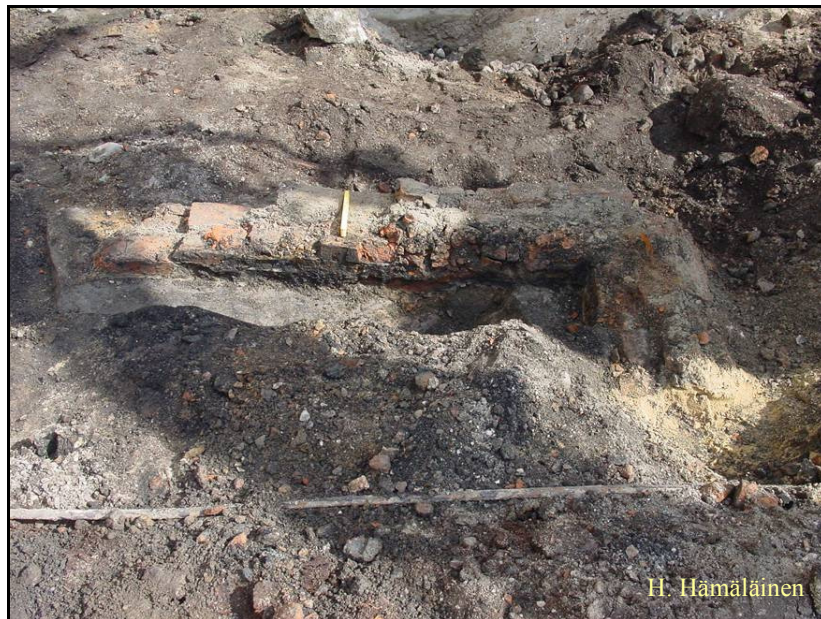
Kuva 3. Poistetun L-muotoisen tiilirakenteen länsipuolella maa oli hyvin nokista.

Betoniportaasta 2,5 m länteen tuli esiin L-muotoinen tiilirakenne (kuva 3). Sen pidempi sivu (2 m) kulki talon seinän suuntaisesti, lyhyempi sivu oli metrin mittainen. Rakenteen kaakkoiskulma oli pienten kivien päällä ja kiviä ja tiiliä sitomaan oli käytetty savea. Koko rakenne lepäsi valtavan kivilaatan päällä. Tiilet olivat enimmäkseen murskana ja rakenne oli myöhemmän rakennustoiminnan tuloksena katkennut molemmista päistä. Rakenne poistettiin dokumentoinnin jälkeen. Myöhemmin kaivausalueelta tuli esiin lisää tiilirakenteita (R102 ja R116), jotka saattoivat liittyä yhteen poistetun rakenteen kanssa. Koneellinen kaivaminen lopetettiin em. rakenteiden yläpintaan. R102 saattaa olla hormi tai tulipesä. Rakennetta esiin puhdistettaessa maannos muuttui yhä nokisemmaksi ja rakenteen yhteydestä löytyi muutama palanut luu.

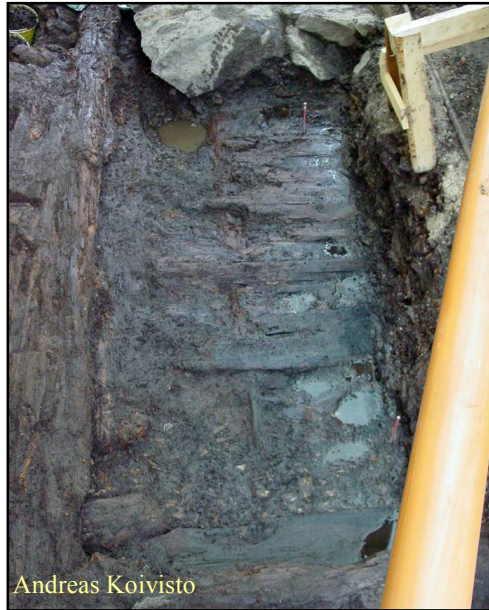
Kuva 6. Lattiarakenne R105 löytyi hirsilinjan R103:A vierestä.

Hirsilinjan R103:A N-osan W-puolella sijaitsi lattiarakenne R105 (kuva 6). Lattialankkukerros paljastui Y100 alla olevan, n. 2-3 cm paksun puumoskakerroksen (Y104) alta. Paikoitellen lattian päällä oli myös savea, jonka seassa oli nyrkinkokoisia kiviä. Lankuista koostunut lattia sijaitsi 20-30 cm alempana kuin R103:n ylimmät hirret. Lankkulattiasta saatiin esille vain pieni osa, sillä se jatkui sekä N-, W- että S-profiileihin kaivausalueen ulkopuolelle. Lattialankkujen leveys vaihteli 27-35 cm välillä ja paksuus oli 6-13 cm. Vasa, jonka päällä lankut lepäsivät, oli 24 cm leveä ja 14 cm paksu. Lattia R105 ei ollut mitenkään kiinnitetty rakenteen R103 hirsiiin. Näytti siltä, että edellisen rakennuksen lattiatason (R109) päälle oli vain laitettu ohut kerros savea, jonka päälle uusi lattia R105 oli perustettu. Kaivausten laajennusosan myötä lattiaa saatiin esille hiukan enemmän. Lattia näytti pohjoisessa päättyvän n. 10 cm ennen uunin R116 S-puoleisia perustuskiviä.

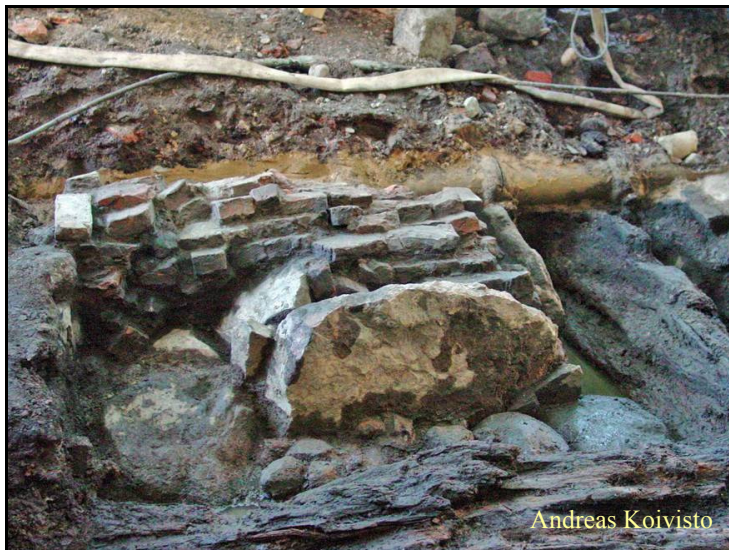
Kuva 7. Uuni R101. Etualalla hirsilinja R103:A. Hirsilinja R103:E näkyy kuvan oikeassa reunassa.

Kaivausalueen SW-kulmassa sijaitsi uuni R101 (kuva 7). Itse uuni oli muurattu tiilistä ja laastina oli käytetty harmaata silttiä (Y204). Heti tiilien ulkopuolella oli sekä N että E-puolella pystyssä olevat laakakivet ja niistä 10-30 cm päässä sijaitsi seinälinjat R103:A ja E. Hirsilinjojen ja laakakivien välissä oli hienoa hiekkaa ja nyrkinkokoisia kiviä (Y202), luultavasti paloeristeenä. Tiilirakenne oli perustettu luonnonkivistä muodostetulle pedille. Kivipeti puolestaan oli ladottu hirsiarinan päälle. Uunin yläosassa oli mustaa nokista hiekkaa (Y201), joka muuttui savisemmaksi alemmaksi kaivettaessa. Uunin yhteydestä löytyi mm. neljä palaa punasavikeramiikka ja koristeltu luuesine (KM 2007124:194).

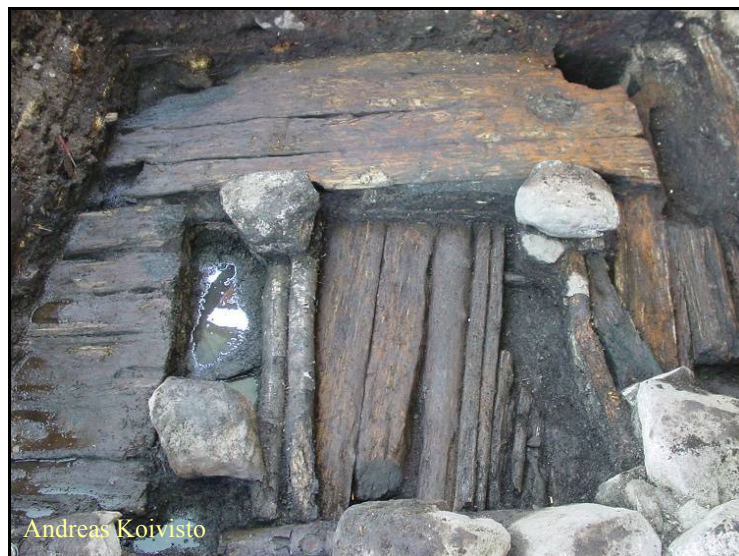
Kuva 9. Lattia R109, jonka läpi oli perustettu kivirakenne R107. Kivien välissä näkyy osa rakenteesta R111.

Rakenne R107 koostui suurista, n. 80 cm halkaisijaltaan, olevista kivistä, jotka oli ladottu maahan rakenteen R109 läpi (kuva 9). Tämän takia R107 sijaitsi limittäin R109 kanssa. R107:n kivet, yhtä lukuun ottamatta, makasivat suoraan koivurunkojen päällä. Yksi kivistä oli laitettu savella pohjustetulle alueelle suoraan R109 lankkulattialle. Kivien päällä oli savea. Kaivettaessa rakenteen R109 läpi perustusta R107 varten oli syntynyt kuoppa, joka oli myöhemmin täytetty yksiköllä Y106.

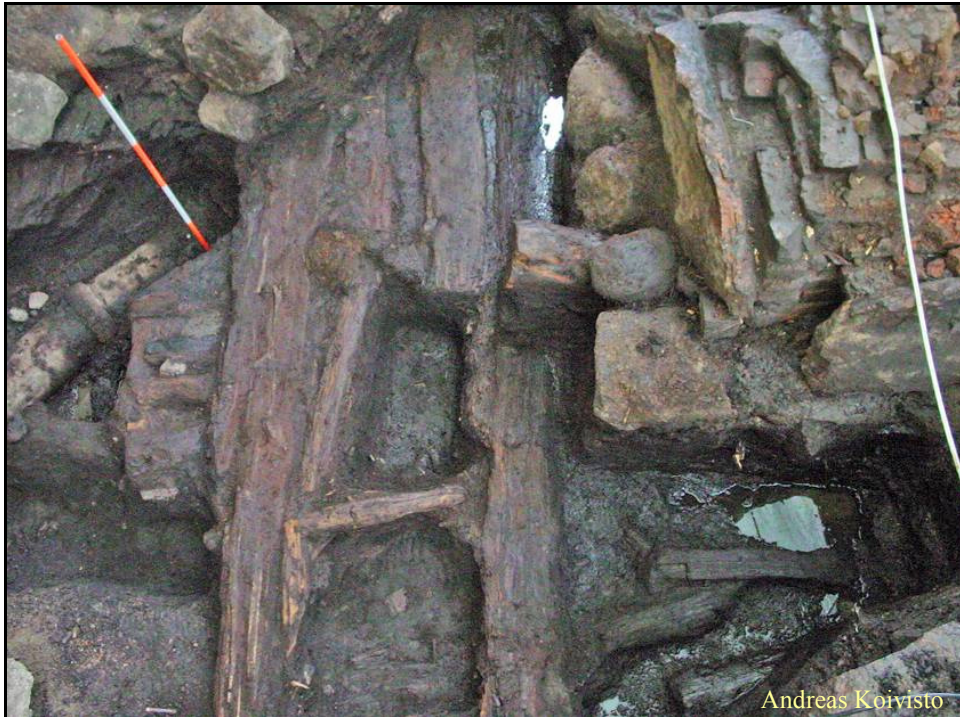
Kuva 10. Lattiarakenne R207/208. Kuvan oikeassa yläreunassa näkyy uuni R101.

R207/208:n alta alkoi puumoskakerros Y108C. Lattiarakenne oli eteläosan viimeinen rakennetaso ennen pohjasavea. Lattialankkujen leveys vaihteli 12 ja 33 cm välillä ja paksuudet 3 ja 10 cm välillä.

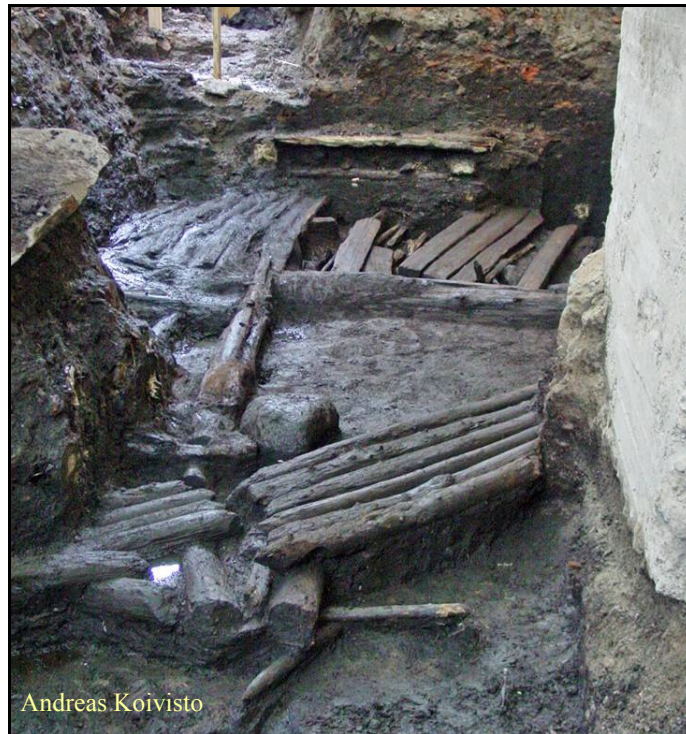
Kuva 11. Etualalla näkyy maasilta R112A, joka johtaa rakenteeseen R112B.

Rakenteen R111 alta paljastui kaivausalueen pohjoisosassa rakenne R112B. Toinen rakenne, R112A, oli osittain R111 alla, mutta jatkui sieltä kaivausalueen keskiosaan laakakivien ja rappusten väliselle alueelle. R112B oli seuraava rakennuksen perustus sekä lattiarakenne ja R112A oli jonkinlainen maasilta (kuva 11).

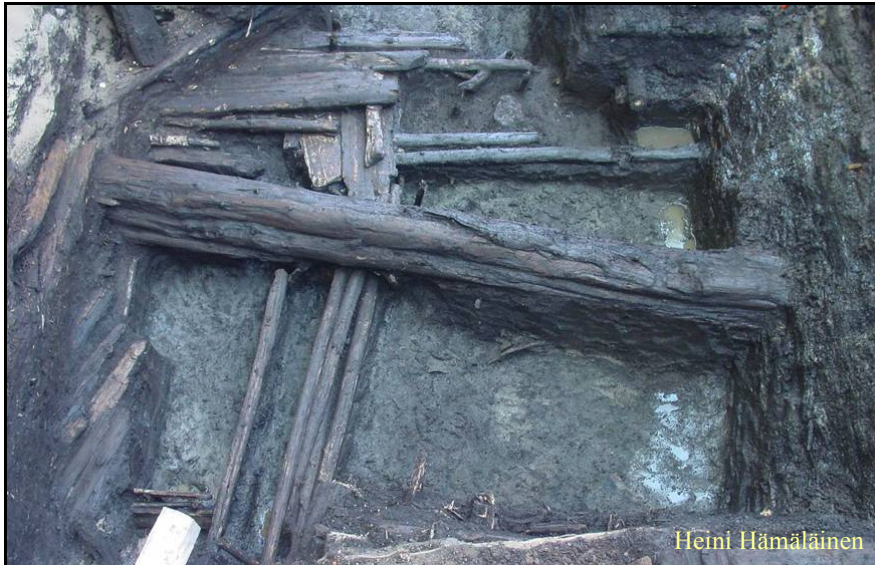
Kuva 12. Alin rakennetaso R114 näkyvissä. Kuvan keskeltä menevä puunrunko on edelliseen tasoon, R112B:en, kuuluvaa talon perustusrakennetta.

R112A:n alla, kaivausalueen keskivaiheilla sijaitsi epämääräinen, pystypaaluilla tuettu lautakasa. Lautakasa paljastui suoraan rakenteen R112A alta, joten kyseessä oli ehkä maasillan tueksi kasattu puukasa. Pystypaalut estivät puiden luisumisen sivuille.

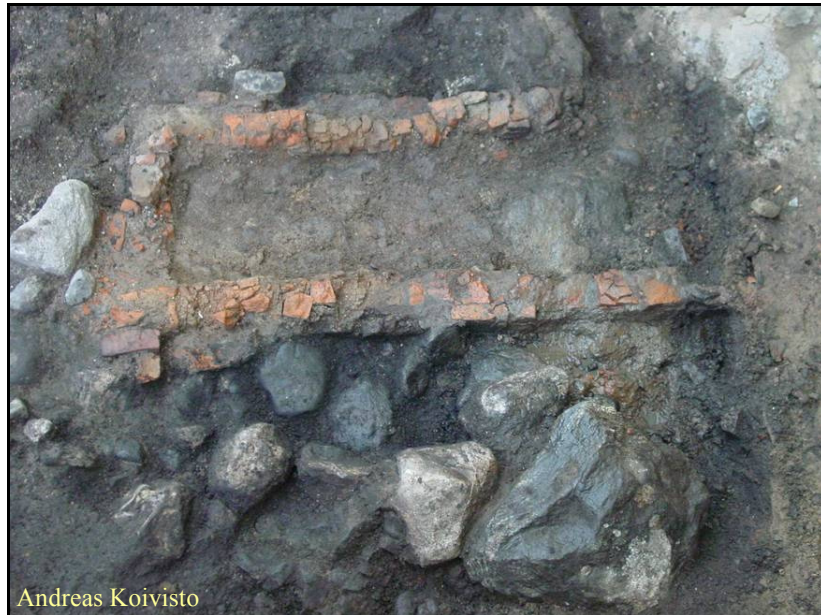
Kuva 13. *Uuni R102.*

Heti sekoittuneen Y100-kerroksen alta kaivausalueen SE-nurkasta paljastui tiilistä muurattu uuni R102 (kuva 13). Uunin S-puolella oli kivilatomus, joka sijaitsi kiinni uunin seinämässä. Poistettaessa kivilatomuksen kiviä, paljastui niiden alta, n. 40 cm päässä uunista hirren kappale, johon oli tehty lovi keskelle. Maa-aines kivilatomuksen päällä oli mustaa nokista hiekkää (Y201).

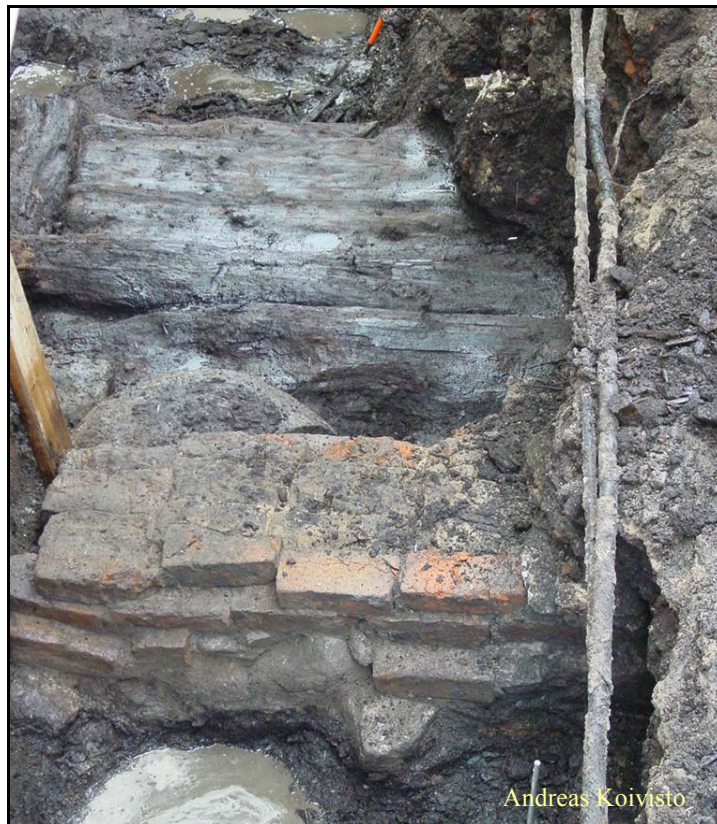
Kuva 14. Kaivausalueen laajennus. Etualalla näkyy tiilirakenne R116 ja sen takana lankkulattiaa R105.

Kaivausalueen pohjoispuolelle avattiin vielä kapea, n. 4,5 m pitkä ja 1-2 m leveä oja (kuva 14). Laajennus tuli ajankohtaiseksi kun kyseiselle kohdalle tuli tarve vetää sähkökaapeli. Laajennuksen kohdalta ehdittiin kaivaa esille kaksi rakennetasoa ja tiilirakenne R116.

Täytemaan Y100 alta tuli ensimmäisenä esille tiilirakenne R116. Rakenteen yläosa oli hajonnut ja jäljellä oli kolme tiilikerrosta. Tiilien alla oli luonnonkivistä (n. 0,15-0,3 cm halkaisijoiltaan) ja savesta tehty perustus. Täytemaasta, tiilirakenteen tuntumasta, löytyi ruotsalainen kolikko vuodelta 1666. Vaikutti siltä, että R116 voisi olla samanaikainen rakenteen R102 kanssa. Sen sijaan se ei näyttänyt olevan yhteydessä rakenteisiin R103 ja R105, vaan olisi näitä rakenteita myöhäisempi.

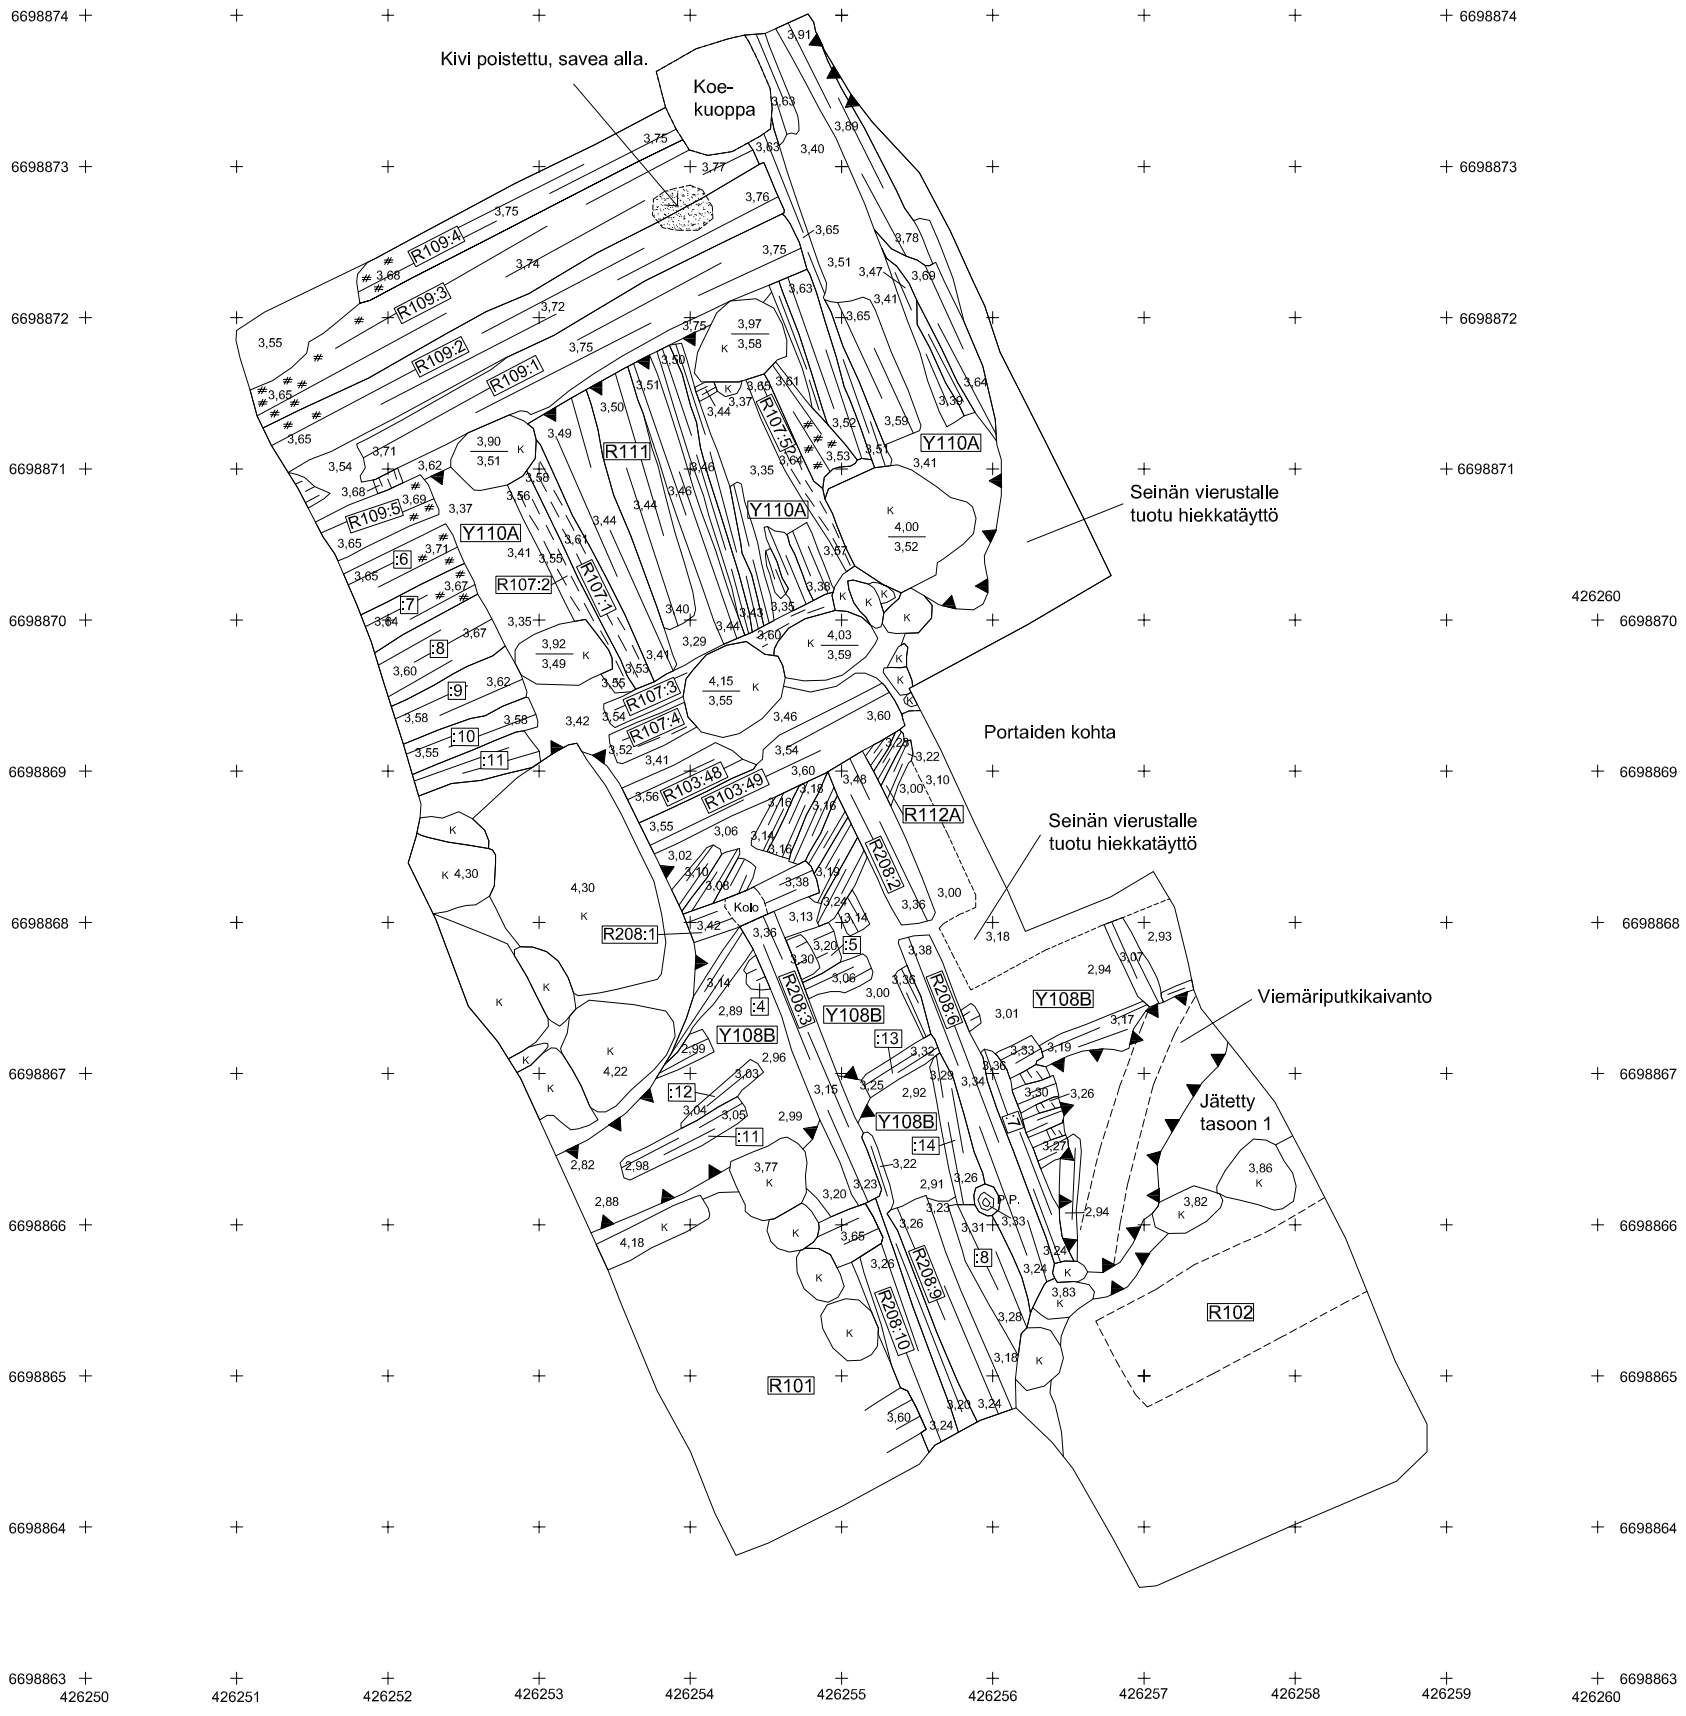
<p>PORVOO Itä-Uudenmaan Osuuspankin sisäpiha Andreas Koivisto 2007</p>	<p>ALUE 1 Dokumentointitaso 2 Y106, Y108A R103, R105, R107, R109 Mk 1:50</p>
<p>MITTAUSDOKUMENTOINTI</p>	<p>MUSEOVIRASTO, RAKENNUSHISTORIAN OSASTON ARKISTO HELSINKI</p>
<p>Riikka Väisänen 2007 Puht. piirt. Riikka Väisänen 2007</p>	<p>Kartta 9</p>

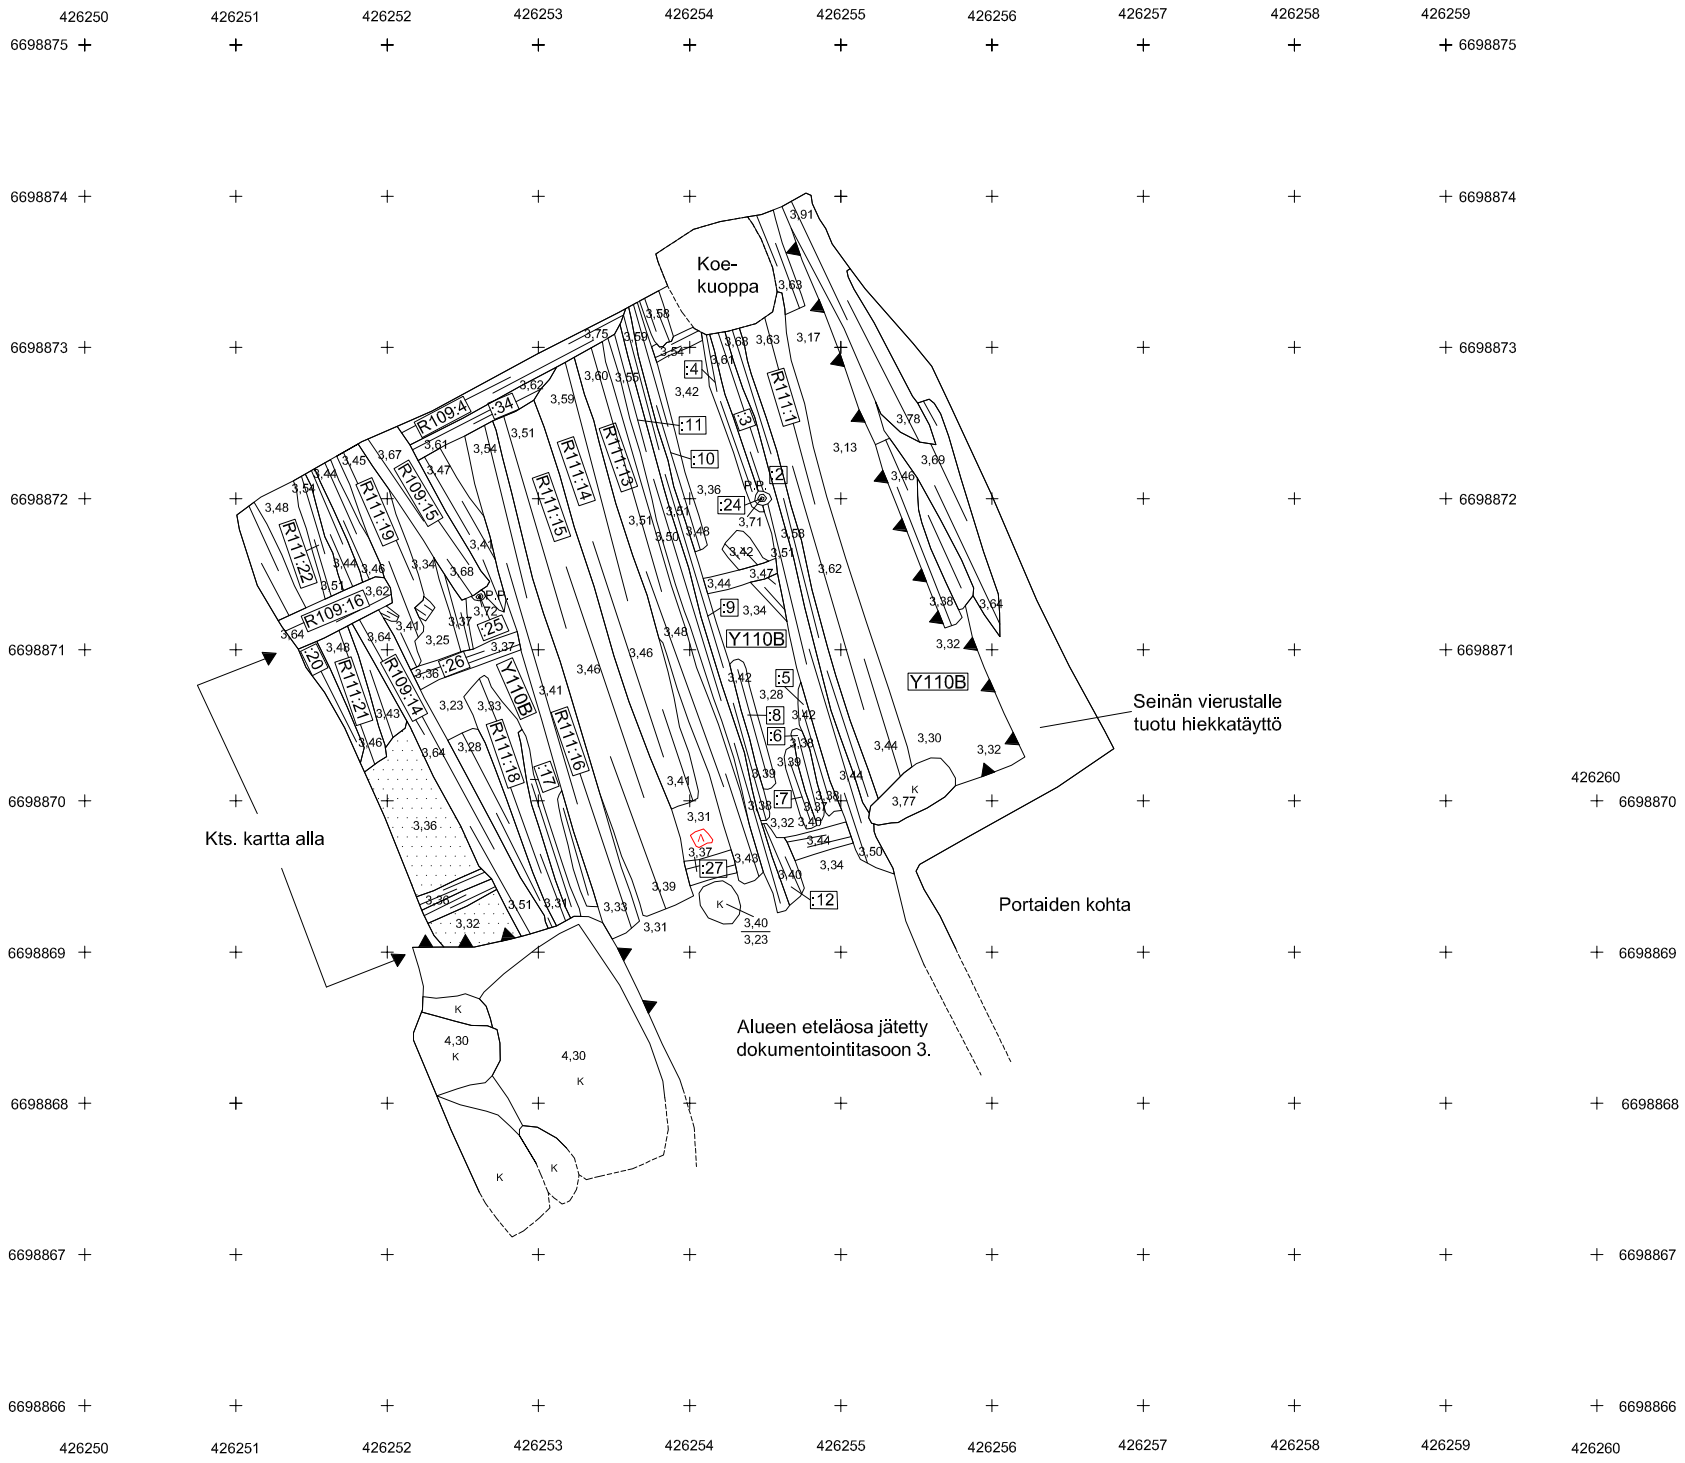
R111:28-33 ovat olleet osittain R109:n alla. Tulleet esiin rasteroidun alueen kohdalta.

PORVOO Itä-Uudenmaan Osuuspankin sisäpiha Andreas Koivisto 2007	ALUE 1 Dokumentointitaso 4 Y110B R109, R111 Mk 1:50
MITTAUSDOKUMENTOINTI Riikka Väisänen 2007 Puht. piirt. Riikka Väisänen 2007	MUSEOVIRASTO, RAKENNUSHISTORIAN OSASTON ARKISTO HELSINKI
Kartta 11

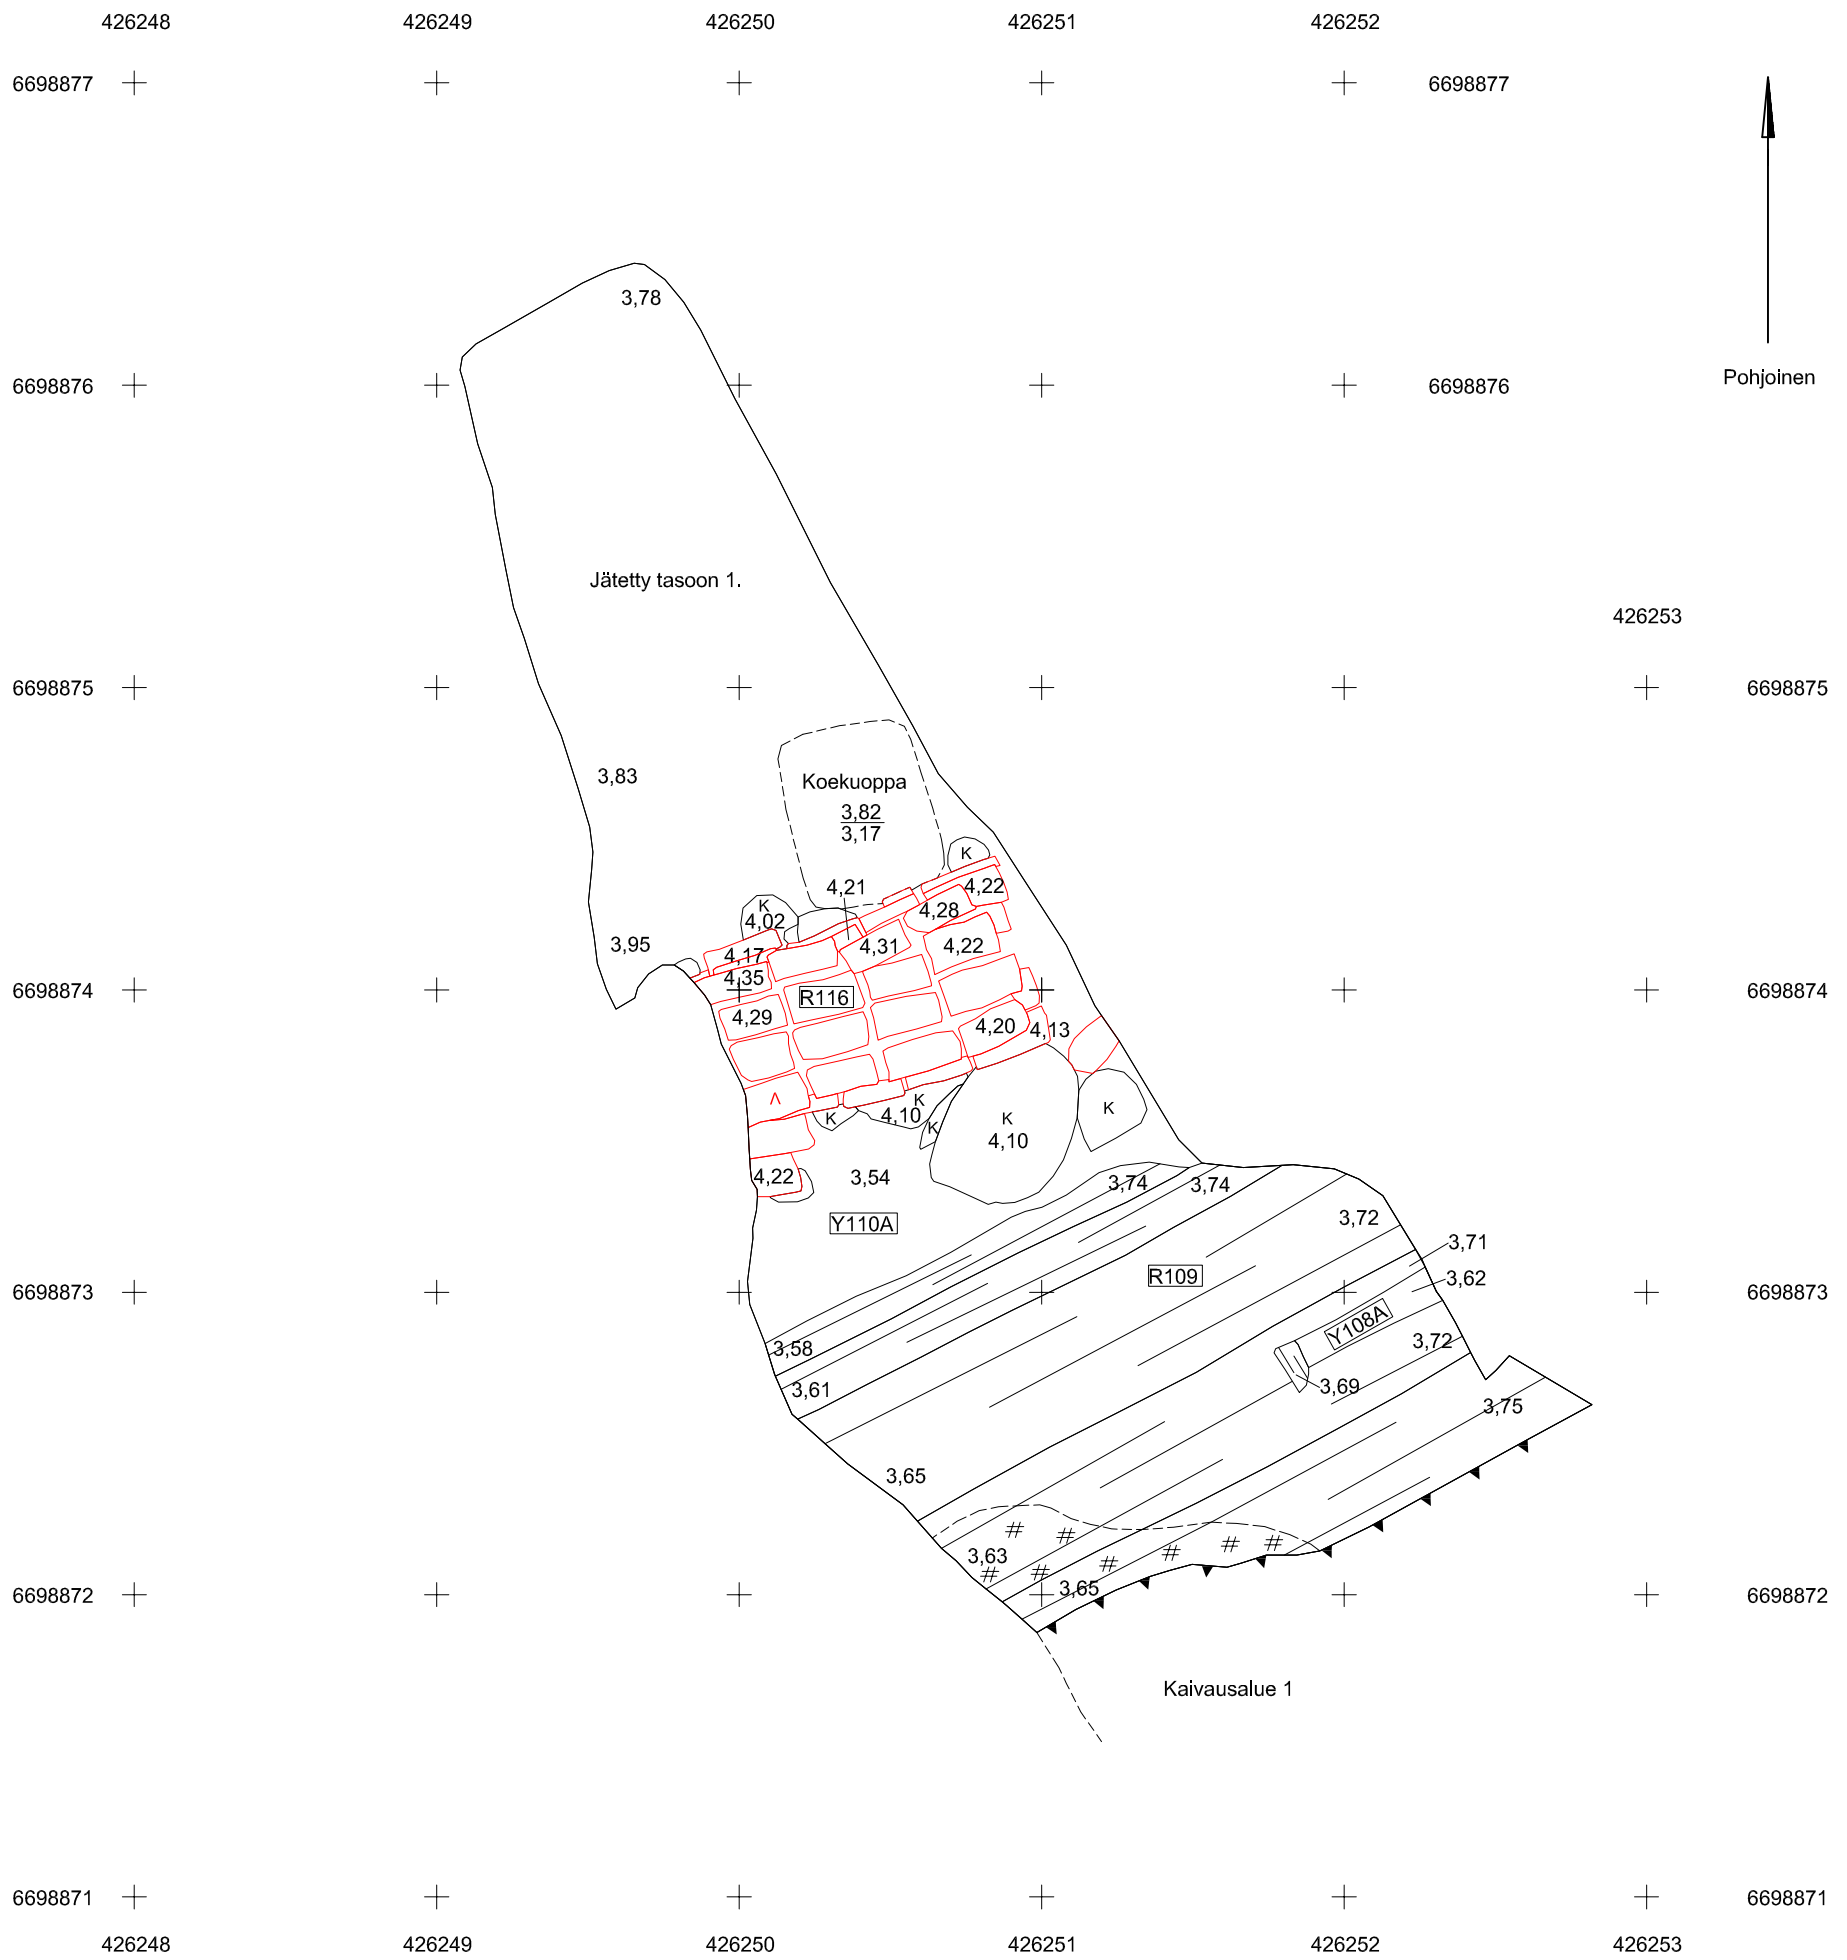
PORVOO Itä-Uudenmaan Osuuspankin sisäpiha Andreas Koivisto 2007	Laajennus Dokumentointitaso 1 R103, R105, R116 Y108A Mk 1:25
MITTAUSDOKUMENTOINTI Heini Hämäläinen 2007	MUSEOVIRASTO, RAKENNUSHISTORIAN OSASTON ARKISTO HELSINKI
Puht. piirt. Riikka Väisänen 2007	Kartta 20

R109 Puurakenne (lattia)
 R116 Tiilirakenne
 Y108A Tummanruskea puumoskakerros
 Y110A Tummanruskea puumoskakerros

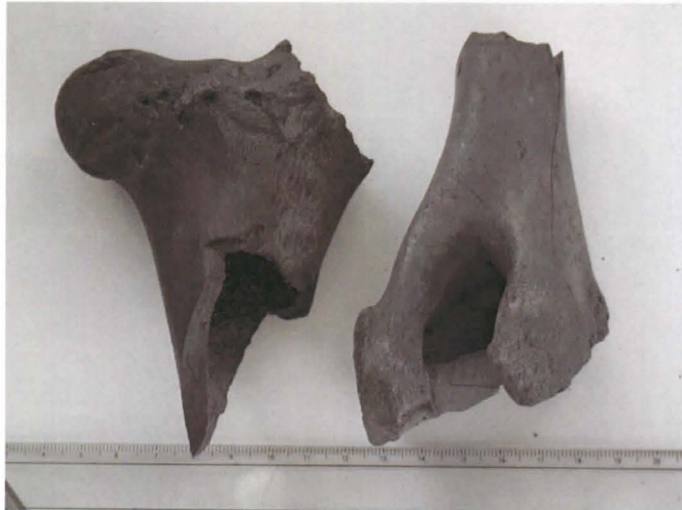
Aineiston pitkissä putkiluissa oli erittäin runsaasti jäänteitä teurastuksen jättämistä jäljistä (kuva 3). Etenkin pitkissä putkiluissa oli runsaasti leikkuujälkiä. Tämä kertoo siitä, että ruho on pienitty sopivankokoisiksi palasiksi ruuanlaiton tarpeisiin. Toisaalta luissa oli usein myös murtumisjälkiä ja joskus pintojen tarkkailua vaikeutti eläinten kaluamisen seurauksena syntyneet purujäljet (kuva 4). Aineistossa oli kuitenkin myös paljon ehjiä luita ja usein esimerkiksi varvasluut tai kämmen- ja jalkapöydänluut oli jätetty ehjiksi, eikä niiden sisällä olevaa ravinteikasta ydintä ole käytetty hyväksi. Ehkä ravintoa on ollut muutoinkin kylliksi.

Kuva 3. Naudan lihaisimpia osia, reisiluun proksimaalipää ja olkaluun distaalipää. Luissa näkyy aineistolle tyypillisiä, teurastukseen liittyviä leikkujälkiä (KM 2007124: 230).

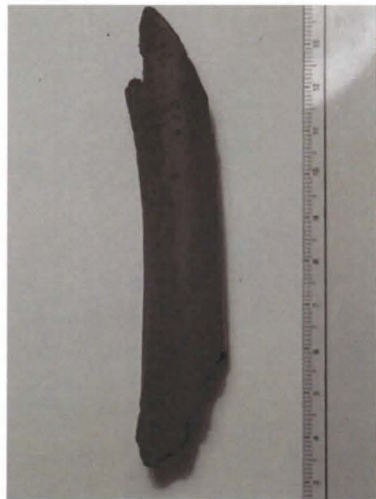
Kuva 4. Teurastuksen ja pureskelun jälkiä ison nisäkkään putkiluussa.

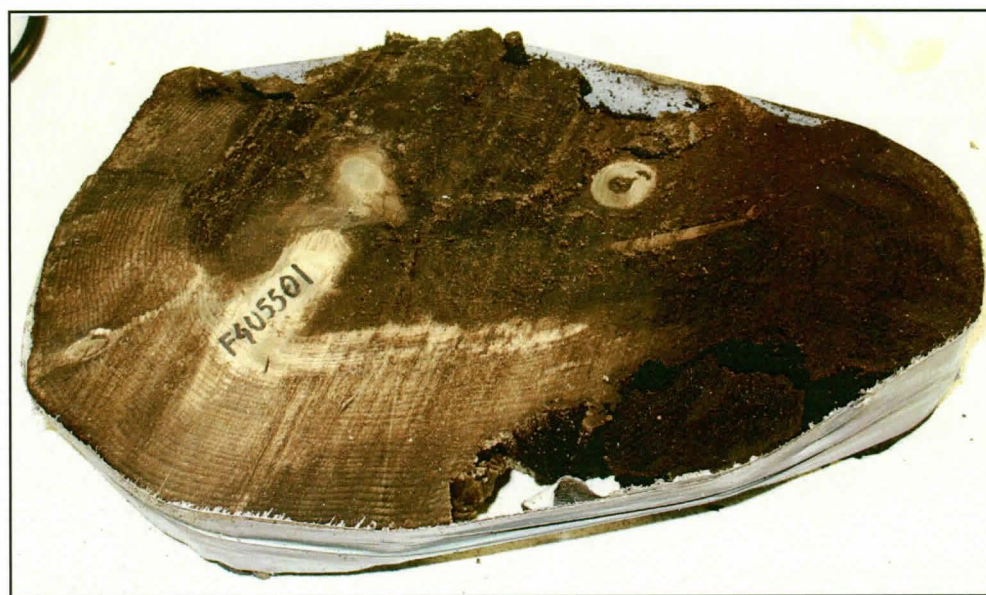
Näytekappale on puun latvaosasta, minkä osoittavat kuvassa 1 näkyvät paksujen oksien poikkileikkaukset. Latvaosassa ns. oksapaksunnokset vaikuttavat puun lustorakenteeseen ajoituksen kannalta epäedullisesti. Tämän takia ajoitusnäyte tulisi, mikäli mahdollista, aina pyrkiä ottamaan puun/hirren tyviosasta. Näytekappale on muuttanut osittaisen lahoamisen takia voimakkaasti alkuperäistä muotoaan, osittain jopa litistynyt maakerrosten painosta kasaan, mikä näkyy hyvin kuvassa 1. Litistymisen on aiheuttanut lustorakenteen erittäin voimakkaan deformatumisen eli lustonpaksuuksien muuttumisen alkuperäisestä (kuva 2). Tällaisesta näytteenosasta vuosilustojen mittausta ei voida suorittaa. Osittaista deformatumista todettiin myös näytekiekon muissa osissa linjoilla joista varsinaiset mittaukset tehtiin. Näytteestä mitattiin maksimissaan 58 vuosilustoa, joka sinänsä on kohtalaisen vähäinen määrä, mutta monesti myös riittävä luotettavaan ajoitukseen. Kun mittauslinjoilla oli kuitenkin lievää tai jopa 20 % yltävää deformaatiota lähes puolella mitatuista lustoista, jää muuttumaton lustosarjan osa liian lyhyeksi (vain 31 lustoa, ehdottoman minimin ollessa 30 lustoa) luotettavaan ajoitukseen. Lisäksi mittauksessa todettiin vuosilustossa 19. (ytimestä lukien) epänormaalin paljon pihkatiehyyteitä todistamassa puun jonkinasteisesta vaurioitumisesta.

Kuva 1. Latvapuusta sahattu lahoamisen takia osittain litistynyt näyte F4U5501.

Edellä esitettyjen syiden johdosta voidaan todeta näytteen F4U5501 olevan soveltumaton dendrokronologiseen ajoitukseen.

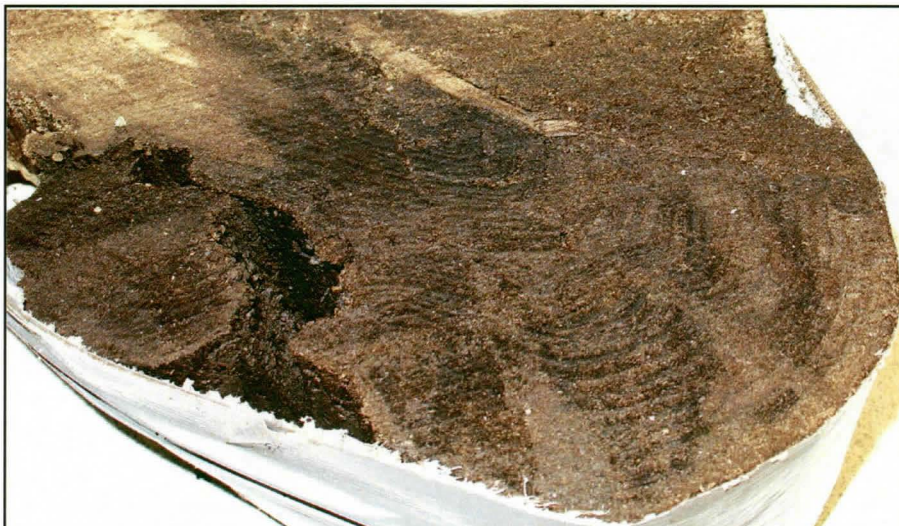
Kuva 2. Erittäin voimakkaasti deformoitunutta lustorakennetta näytteessä F4U5501. Huomaa epäsäännöllisesti kiemurtelevana erottuvat vuosilustojen rajat.

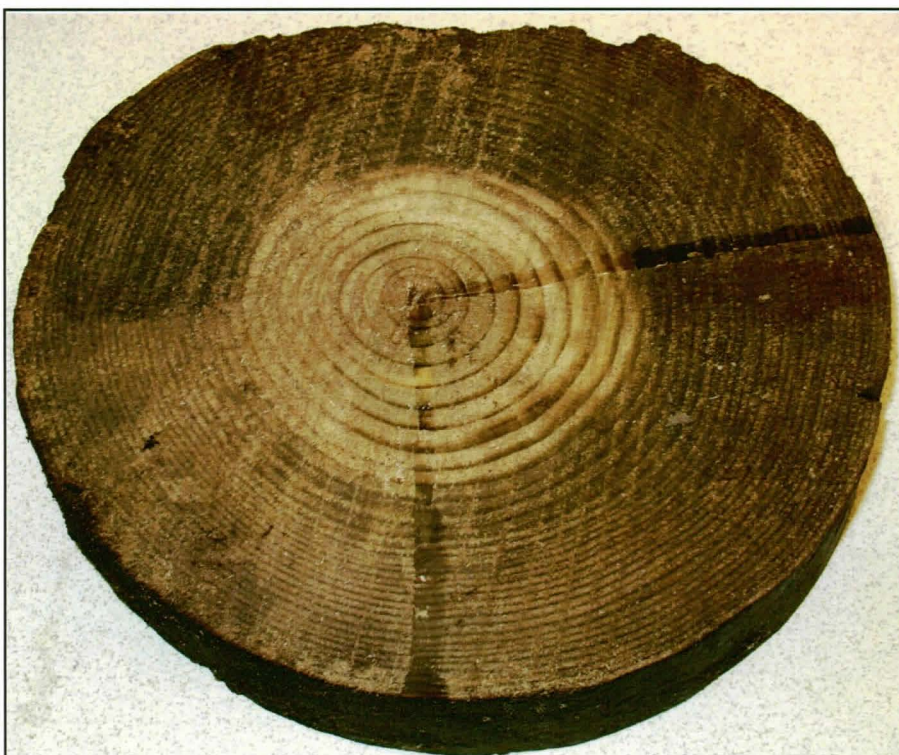
Näyte on hyväkuntoinen, vain vähän lahonnut. Näytteen pinta on pyöreämäinen, veistämätön ja todennäköisesti vain vähän, jos ollenkaan, puuainesta on kadonnut pinnasta. Näytteestä mitattu lustosarja on kuitenkin hyvin lyhyt, 37 vuosilustoa, mikä on vain vähän menetelmän ehdottoman rajan 30 lustoa ylitse. Lisäksi näytteen lustosarja koostuu kolmasosaltaan puun varhaisen nuoruuden erittäin nopeasta, epäsensitiivisestä, kasvusta (kuva 3). Näin ollen on todettava, että näytteen luotettavaan dendrokronologiseen ajoittamiseen ei ole mahdollisuutta.

Kuva 3. Näytteen FIU5502 lyhyessä lustosarjassa näkyy puun nuoruusvaiheen erittäin nopean paksuskasvun n. 10 ensimmäistä vuosilustoa.

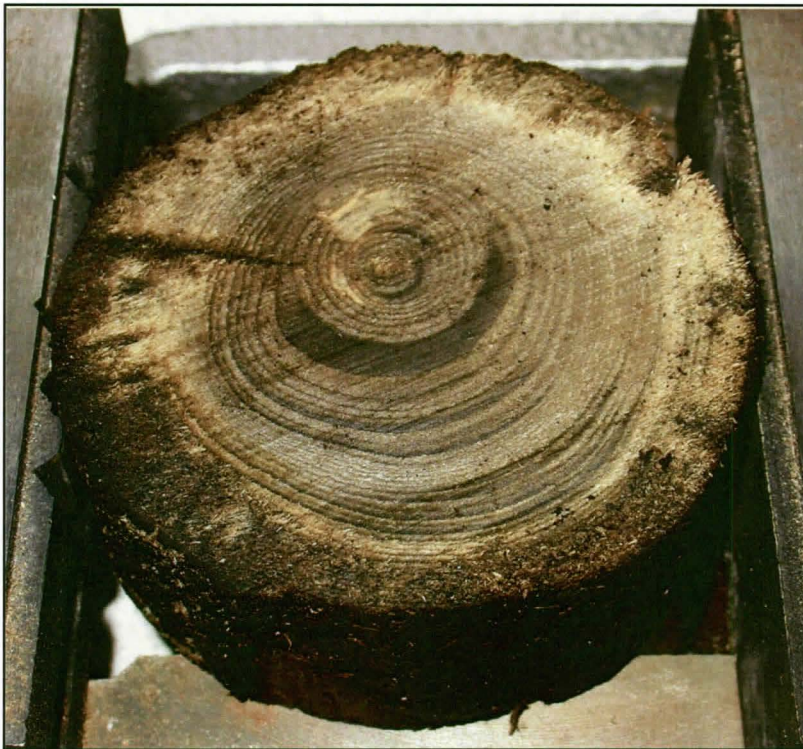
Kuva 4. Näytteessä FIU5503 esiintyy reaktiopuuta poikkeavan tummana sirppimäisenä vyöhykkeenä useassa kohtaa. Suorastaan aivan poikkeuksellisen voimakasta on reaktiopuun muodostus ollut luston 11. (ytimestä lukien) kohdalla.

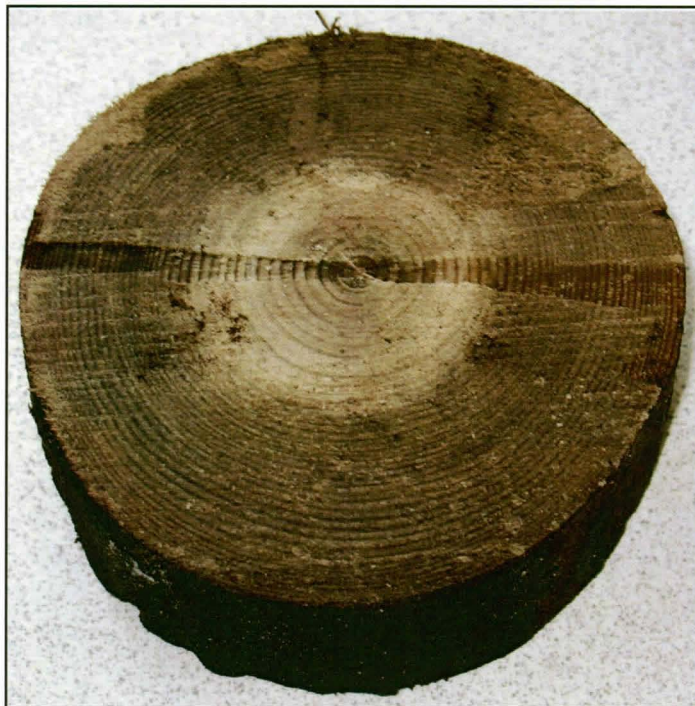
Tässäkin tapauksessa lustosarja on puun nopeakasvuisuuden (1,45 mm/v.) takia suhteellisen lyhyt, vain 44 vuosilustoa. Käyttökelpoista sarjaa lyhentää vielä se, että viimeiset lustot puun pintaosassa ovat lahoamisen takia deformatuneet. Näin käyttökelpoinen sarja on vain 41 luston verran. Puu on pyöreämainen ja veistämätön (kuva 5), joten jopa vuodentarkka ajoitus olisi periaatteessa mahdollinen. Se edellyttäisi kuitenkin, että lyhyessä lustosarjassa olisi enemmän paksuuden vaihteluita. Tässä tapauksessa vuotuinen paksuuskasvu on ollut varsin vakaata (m.s. arvo .152 on tämän aineiston alhaisimmasta luokasta), laskien rauhallisesti ensimmäisen parin vuosikymmenen n. 2,0 mm:stä kahden viimeisen vuosikymmenen 1,5 - 1,0 mm:n. Edellä esitetyistä syistä johtuen näytteen FIU5504 lustosarja ei ole luotettavasti ajoitettavissa dendrokronologian metodein.

Kuva 5. Ajoitusnäyte FIU5504 on veistämätön pyöreämainen puu, jonka lyhyessä lusto-sarjassa ei ollut riittävästi vaihteluita luotettavaan ajoitukseen.

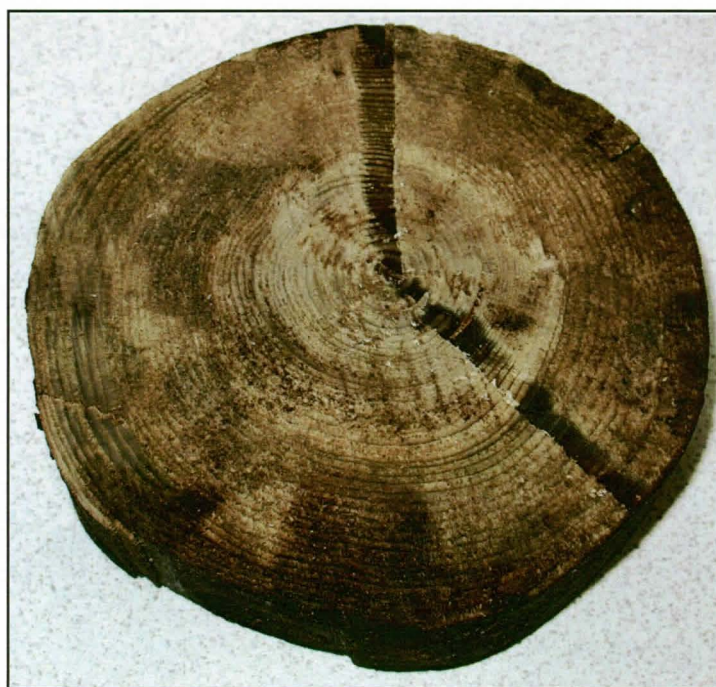
Näytteen F4U5505 47:n luston sarja on hieman pitempi kuin kahdella edellisellä näytteellä. Näytteen pintakin on pyöreämainen, veistämätön, joten periaatteessa jopa vuodentarkka ajoitus olisi mahdollinen. Tässäkin näytteessä on kuitenkin runsaasti selviä merkkejä kasvuhäiriöistä, jotka tekevät sen lustosarjan luotettavan ajoittamisen mahdottomaksi. Reaktiipuuta esiintyy sekä ensimmäisen 15 vuosiluston vyöhykkeessä, että viimeisten n. 10 vuosiluston vyöhykkeessä (kuva 6). Näin ollen häiriintymätön lustosarjan osa supistuukin vain n. 22:n luston pituiseksi, mikä on selvästi alle ajoitusmenetelmän vaatiman minimirajan 30 lustoa. Kaiken lisäksi 11. lustossa (ytimestä lukien) on merkinä kasvun häiriintymisestä poikkeuksellisen suuri pihkatasku (kuva 7).

Kuva 6. Reaktiipuuta näytteen F4U5505 sekä ydin- että pintaosassa.

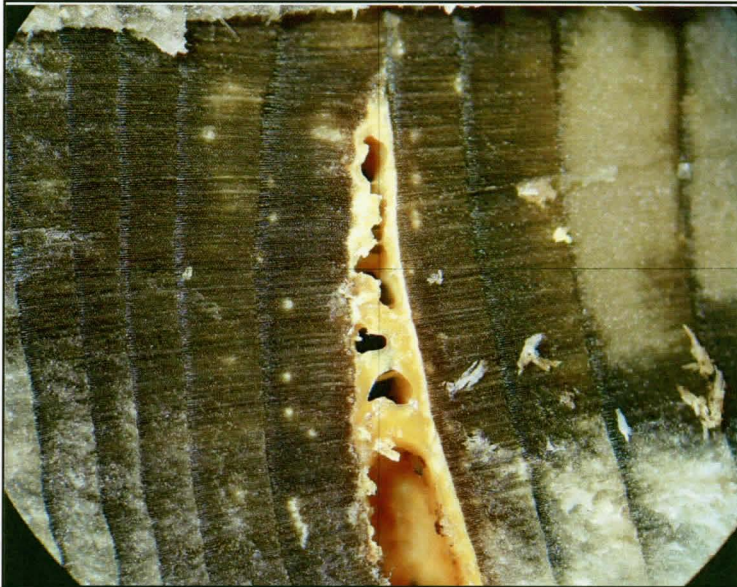
Kuva 7. Poikkeuksellisen suuri pihkatasku näytteen F4U5505 11. lustossa merkinä voimakkaasta kasvuhäiriöstä.

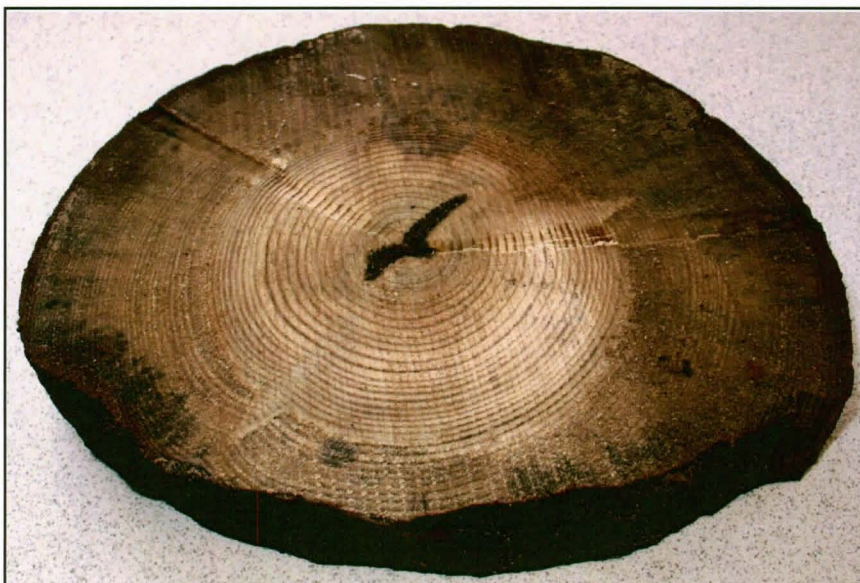
Näytteen FIU5506 vuosilustosarja oli tämän aineiston pisin, käsittäen 64 tarkkaan mitattavissa olevaa lustoa. Kun sarjassa ei ollut kuin vähäisiä merkkejä kasvuhäiriöistä (traumaattisia pihkatiehyitä lustoissa 13. ja 18. ytimestä lukien), olivat lustosarjan ominaisuudet riittävät luotettavaan dendrokronologiseen ajoitukseen. Ajoitustuloksen mukaan näytteen lustosarja alkaa vuodesta 1533 ja päättyy vuoteen 1596. Tämän jälkeen näytteen pinnassa on vielä 1-2 mittauskelvottomaksi hajonnutta lustoa. Näytteen pinta on pyöreämainen ja veistämätön, mutta samalla myöskin hieman lahoamisen takia kulunut. Näytteen lähes lahoamattoman sydänpuuosan ja selvästi enemmän lahonneen mantopuuosan välinen raja on kiekossa näkyvässä (kuva 8). Mantopuuosaa on jäljellä n. 50 mm paksuudelta, mistä voidaan päätellä, että sitä ei ole juurikaan lahoamisen myötä kadonnut, korkeintaan muutama millimetri. Tätä tukee myös se, että molemmat kiekosta mitatut lustosarjat päättyvät samaan vuoteen. Keskimääräinen vuotuinen paksuuskasvu oli puun viimeisten n. 25 elinvuoden aikana ollut n. 1.0 mm. Edellä esitettyjen perusteiden nojalla puun kaatoajankohta voidaan rajata aikavälille 1598-1605.

Kuva 8. Lähes lahoamattoman sydänpuun ja lahonneemman mantopuun välinen raja erottuu selvästi näytekiekossa FIU5506.
