Porvoon Itä-Uudenmaan Osuuspankin
sisäpihan arkeologiset tutkimukset vuonna
2007

Andreas Koivisto

Museovirasto/RHO

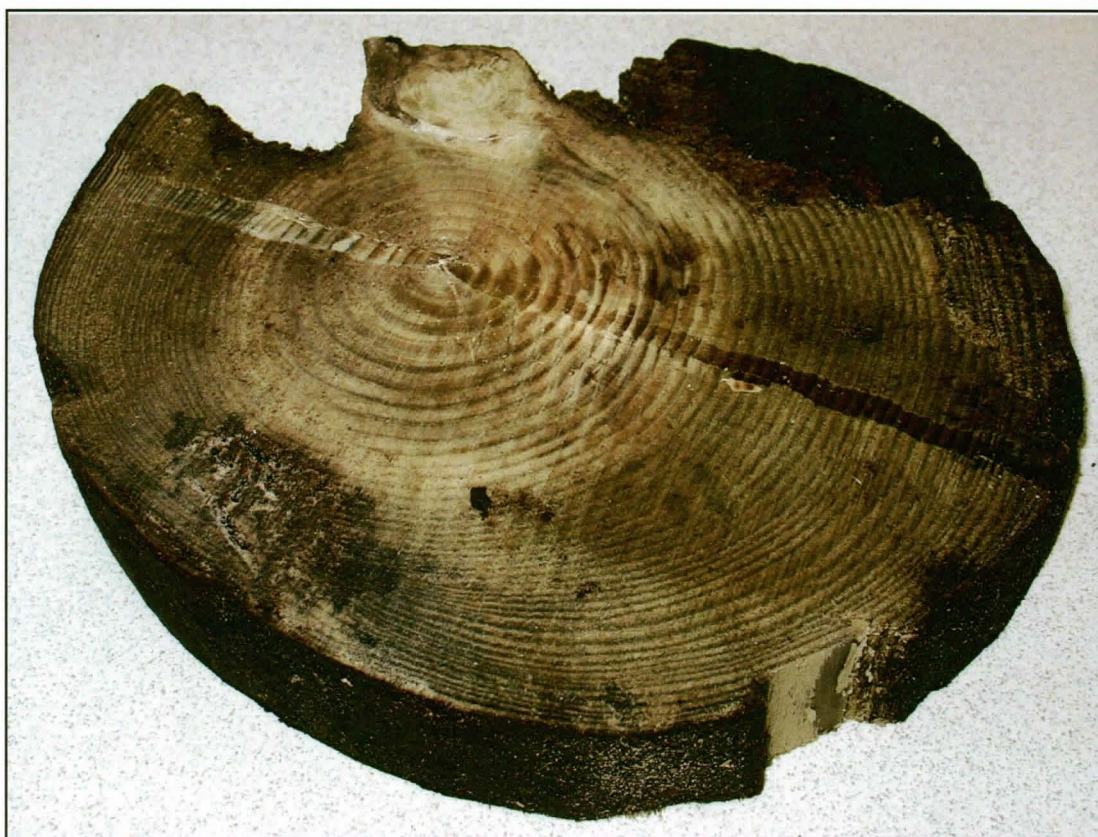
Näytteestä FIU5507 mitatut 47 vuosilustoa sekä pyöreämainen ja veistämätön pintaosa mahdollistaisivat periaatteessa jopa vuodentarkan ajoituksen. Kuvasta 9 nähdään kuitenkin, että näytekiekko on voimakkaasti epäkeskinen (ydin ei ole lähelläkään kiekon origoa). Siten puu, josta näyte on peräisin, on ollut voimakkaasti kallistunut. Sen lustoissa on erittäin runsaasti reaktiupuuta. Lisäksi puun ydinosassa lustot ovat erittäin epäsäännöllisiä ja poikkeuksellisen paksuja, mikä kertoo epänormaalista kasvusta. Näyte on myöskin mitä ilmeisimmin joko puun haaran tai suuren oksan lähtökohdasta. Tämä häiritsee lustojen normaalia muodostumista ja on sekin omiaan aiheuttamaan reaktiupuun muodostumista. Näillä perustein kyseisen näytteen lustosarjan luotettava ajoittaminen ei ole mahdollista.

Kuva 9. Reaktiupuuta ja haara/oksankohta voimakkaasti epäkeskisessä kiekossa FIU5507.
