PORVOO

Mannerheiminkadun viemärikaivanto 1981

Kertomukseen liittyy liitekartta, kolme profiilipiirrosta ja valokuvat 1 - 25 (neg. 60193-60202).

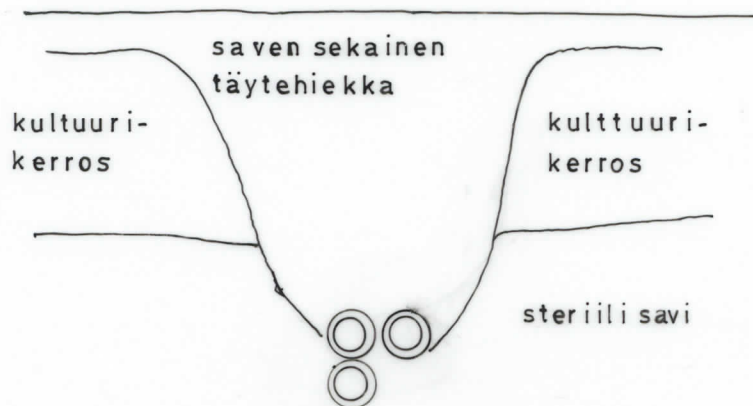
PORVOO 1981
MANNERHEIMINKATU
PROFIILI 13
KAIVANNON POHJOISREUNA
PIIRRETTY ETELÄSTÄ
MK 1:20
PIIRT. E. RAJALA

- ① asfaltti
- ② täytehiekka kerroksia
- ③ ruskeaa hiekkaa
- ④ hiekan sekainen humus, seassa hiiltä ja ~~palanutta~~ läikkäiä palanutta hiekkaa
- ⑤ palanutta hiekkaa, seassa hiiltä
- ⑥ palanutta hiekkaa
- ⑦ palanutta hiekkaa
- ⑧ palokerros, hiiltä
- ⑨ hieno tiivis puhdas hiekka
- ⑩ savi, likaista tiilien alla, muuttu puhtaaksi n 20cm matkalla

44m kaivannon mutkasta (kioskin kohta) itään

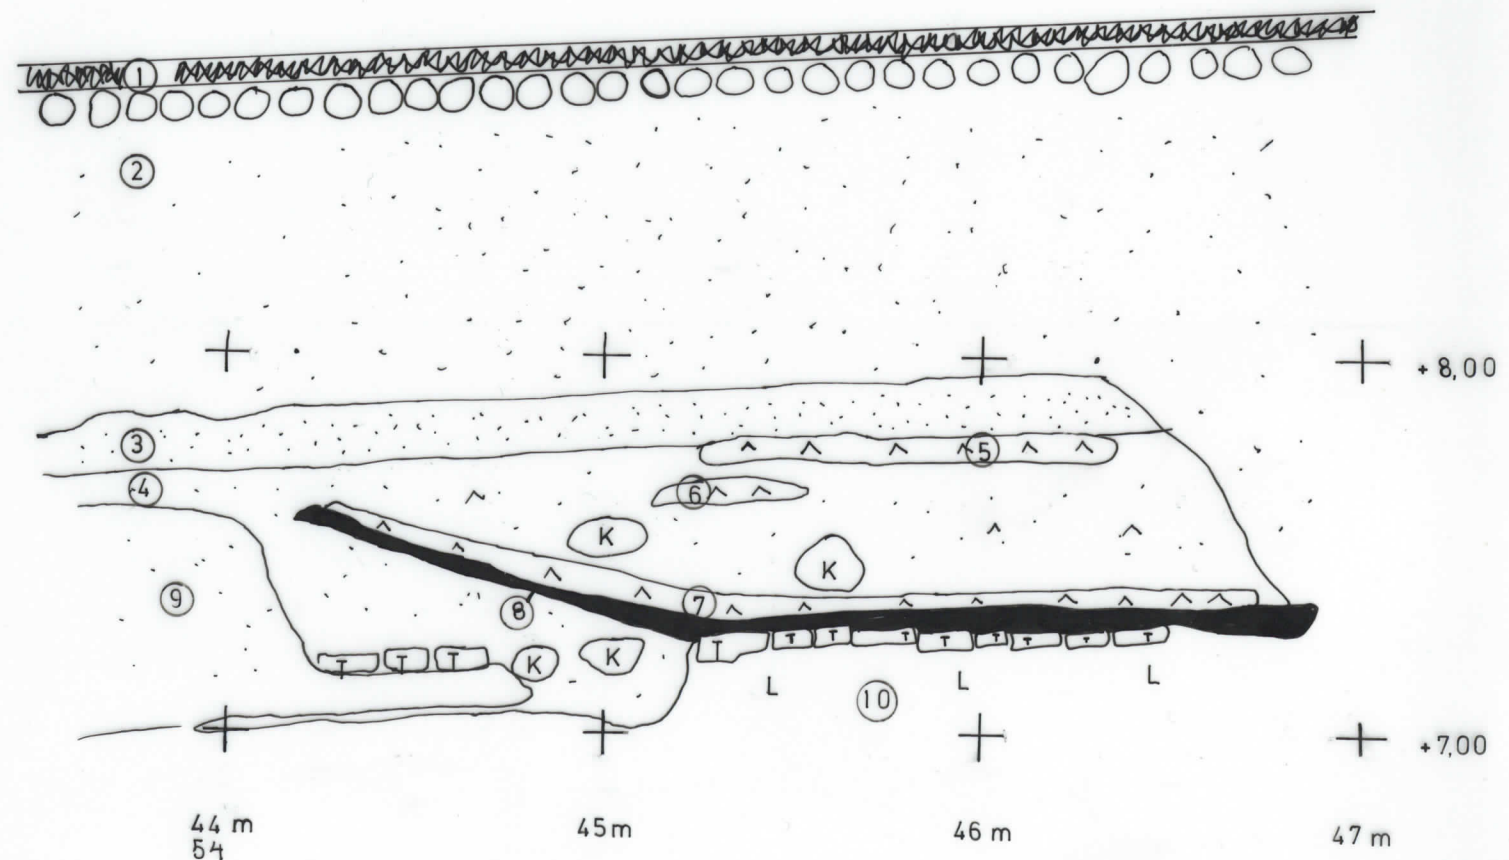
Kaivamon ^{kaakkoisreuna} ~~eteläreuna~~

Piirretty ^{lounaasta} ~~pohjoisesta~~

- ① asfaltti
- ② täytehiekka kerroksia
- ③ hiekan sekainen humus
- ④ humus
- ⑤ palokerros
- ⑥ humus, lahonnutta puuta
- ⑦ steriilisavi

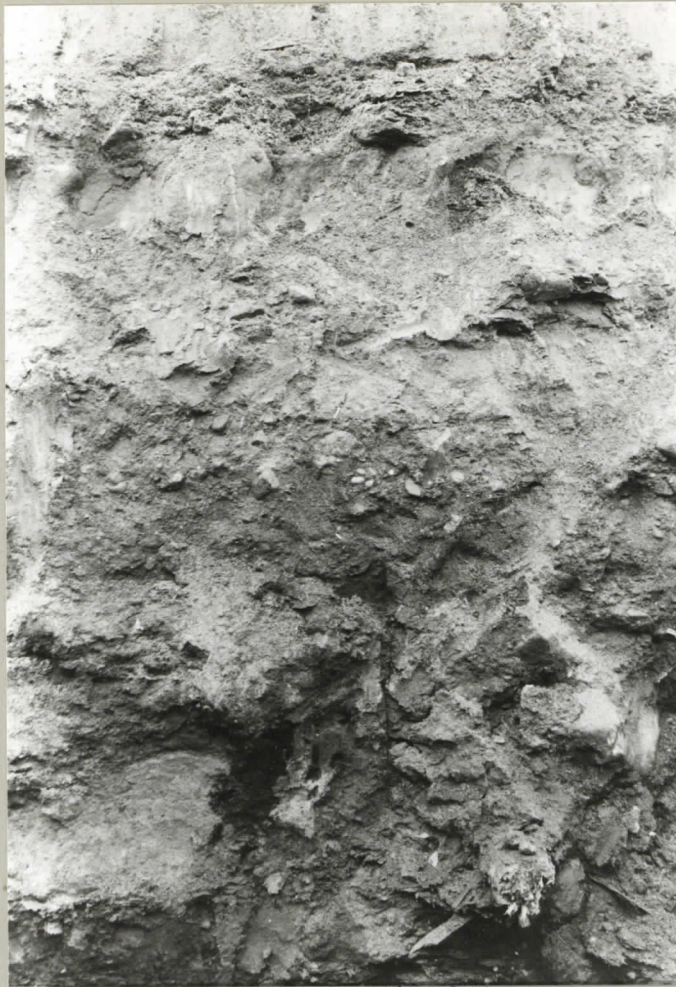
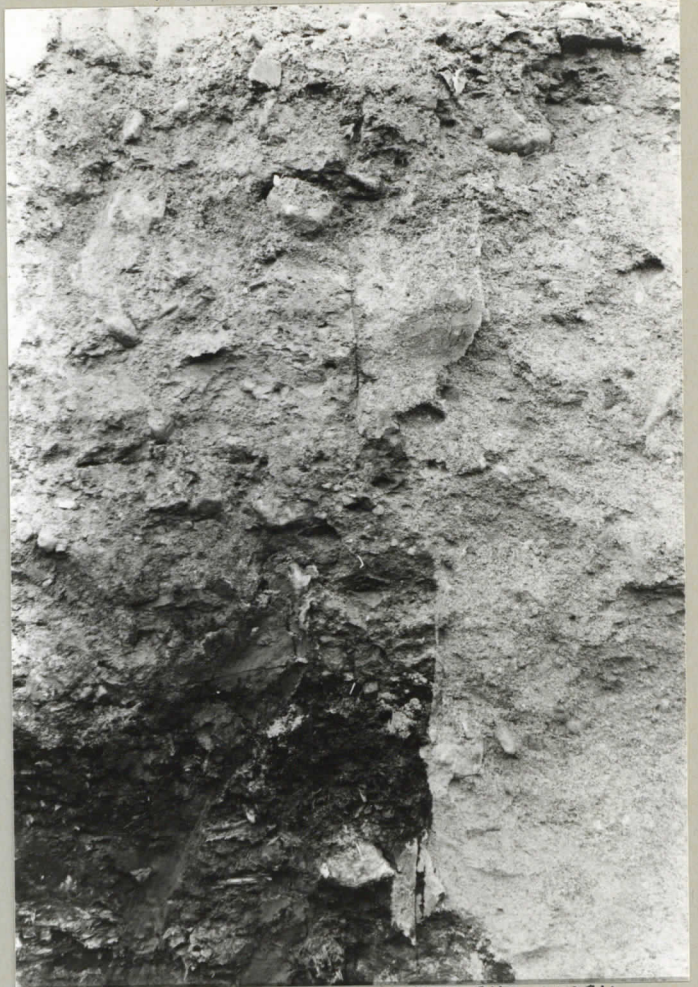
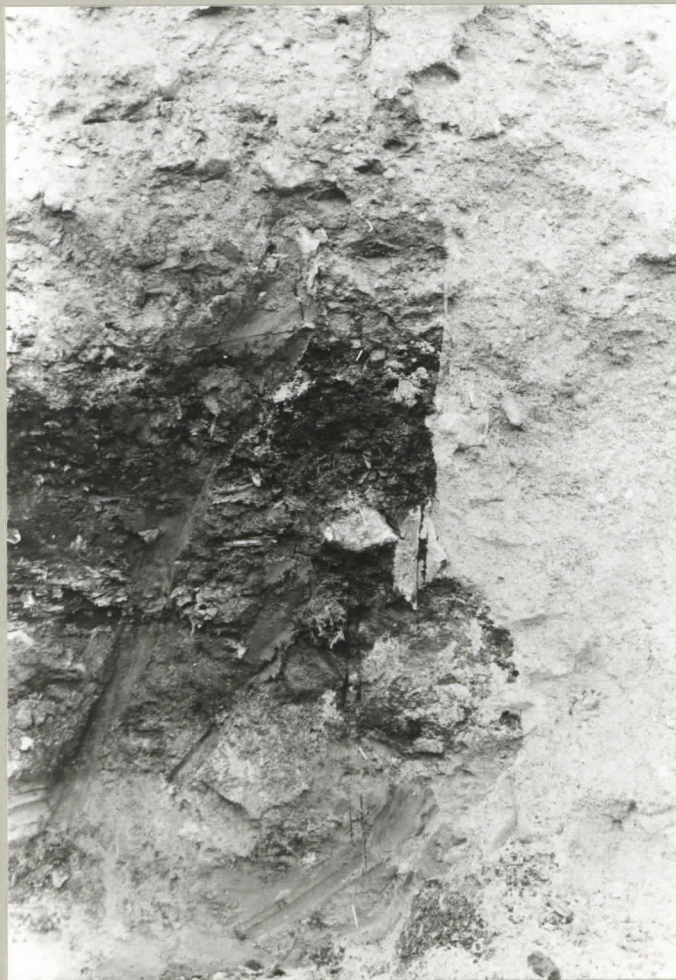
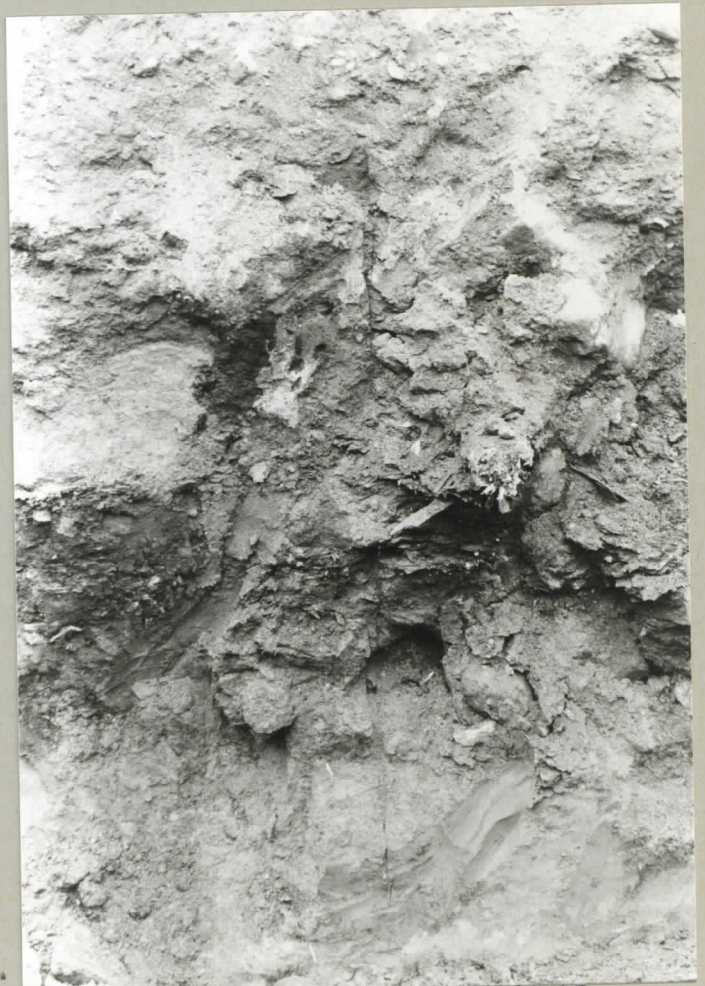
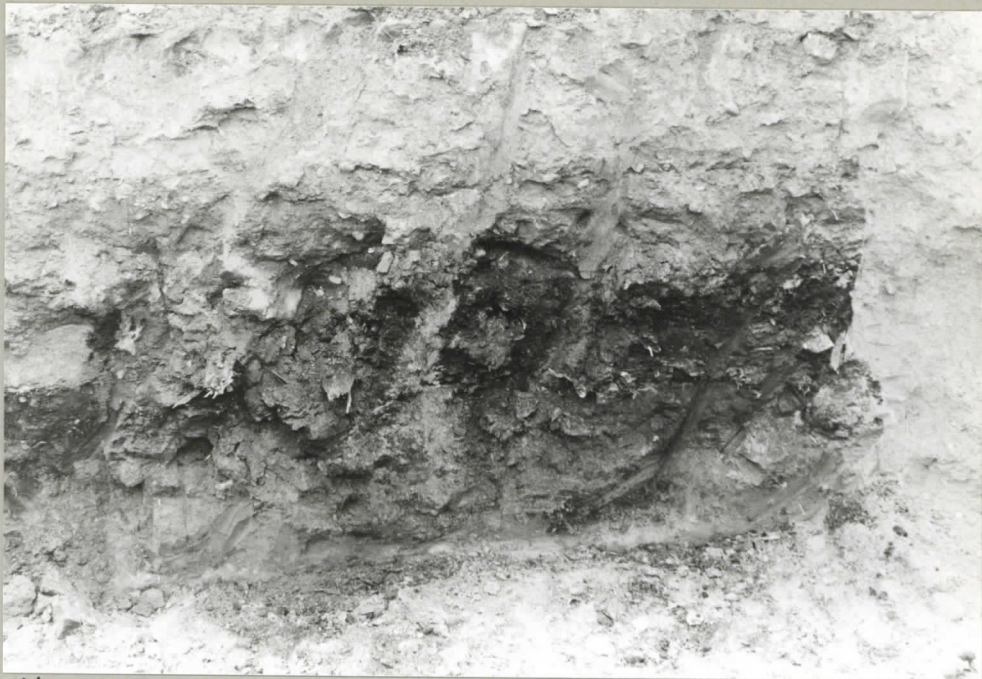
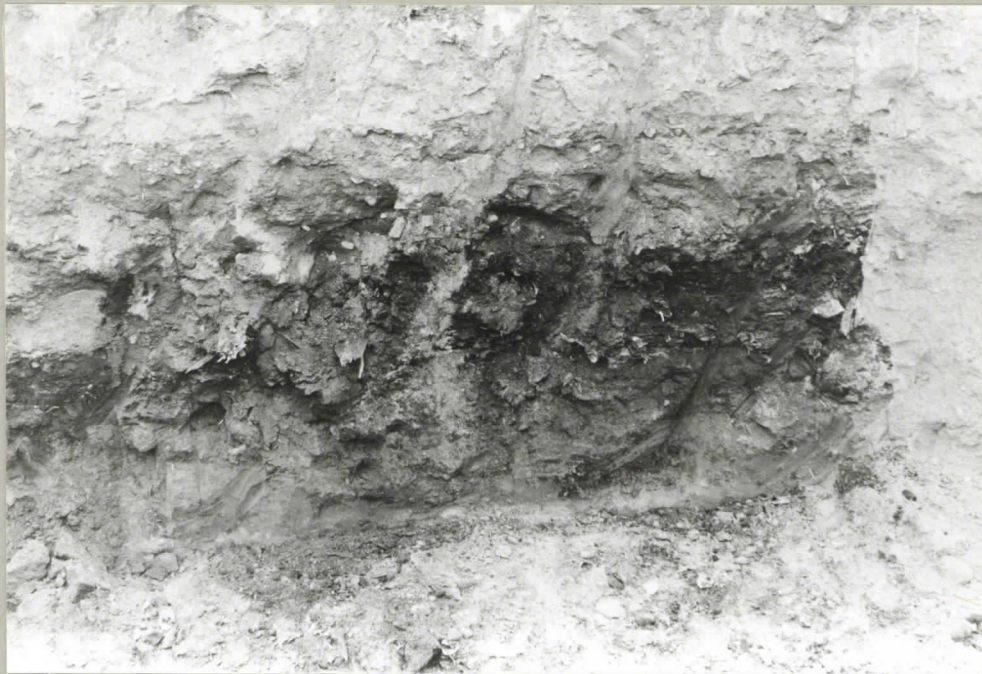
TORVUO, MANNERHEIMINKATU
VIERIKKAIVANTO
PROFILI 2
VALOK. K. HEINRICHES 1981

neg. not 60184 - 60189) Profiilissa 2 näkyvät maakerrokset olivat seuraavat lueteltuna ylhäältä alas: Asfaltin alla sora ja mukulakiveys, saven sekaista hiekkaa n. 20 cm, hiekkaa n. 10 cm, saven ja pienien kivien sekaista hiekkaa n. 20 cm, 5 cm:n humuskerros, jonka alla n. 40 cm:n palokerros (seassa tiiltä, kiviä, länsipäässä palanutta puuta poikittain kaivantoon), sitten n. 20 cm lahonnutta puuta (sekä pitkittäistä että poikittaista), sitten 15 - 30 cm paksu tumma kerros tiiltä, hiiltä ja lopuksi ennen n. 2 metrin syvyydellä alkanutta puhdasta savea, 5 - 25 cm seonnutta hiilensekaista savea.

Olin seuraamassa viemärikaivannon avaamista Porvoon Mannerheiminkadulla 22.10.1981. Kaivanto eteni parhaillaan Rihkamatorin kaakkoispuolella (ks. liite kohta I). Kaivanto oli jo uudelleen osaksi täytetty rannan ja Rihkamatorin välisellä osuudella (liitteessä kohta II) ja täyttöä jatkettiin koko ajan. Kohdassa B oli 1,2 m levyinen kaistale täytesoraa aina kaivannon pohjalle saakka (ks. kuva no 25, neg.no 60198). Juuri kaivetussa profiilissa näkyi huonoista, sateisista ilmoista huolimatta erinomaisesti n. 190 - 200 cm paksun kulttuurimaan kerroksellisuus. Kahdeksan metriä viemärikaivannon käänöskohdasta A itään piirsin ensimmäisen kahden metrin levyisen profiilikaistaleen (profiili 1). Samasta kohdasta ovat myös valokuvat 1 - 6, neg. no 60178 - 60183). I profiilissa näkyvät kerrokset: asfaltin alla soraa ja sitten mukulakiveys n. 40 cm:n vahvuisen täytemaan päällä. Sen alla n. 10 cm:n paksuinen kerros savea, pieniä kiviä, hiekkaa ja tämän alla kaivannon länsipäässä täytehiekkaa ohut kerros. Edelleen alempana noin 18 cm paksu tumma kerros tiilimurskaa, hiiltä, lahonnutta puuta ja posliinin siruja. Tämän alla 12 - 20 cm paksu edellistä vaaleampi kerros, jossa tiilimurskan sekaista hiekkaa ja edelleen alempana n. 5 cm:n vahvuudelta lahoavaa puuta. Tämän alla 55 - 60 cm vahva musta kerros, jossa tiilimurskaa, rapautuneita kiviä, hiiltynyttä ja lahoavaa puuta. Ennen n. 190 cm:n syvyydellä alkanutta koskemattonta hiesukerrosta oli 12 - 15 cm sekoittunutta savea ja hiekkaa. Ensimmäisestä profiilista itään maan kerroksellisuus jatkui samantaisena kuin profiilin kohdallakin. Profiilista I 80 cm:n päässä (liitteessä kohta C) oli asfaltin pinnasta noin metrin syvyydessä poikittainen läpimitaltaan 20 cm oleva hirsi. Tällainen oli myös edelleen mentäessä metri itään päin (liitteessä kohta D) noin 90 cm asfaltin pinnasta ja tästä kohdasta edelleen 30 cm:n päässä (liitteessä kohta E) samoin noin metrin syvyydellä asfaltin pinnasta. Profiilista 1 n. 6 m itään (liitteessä kohta F) alkoi jälleen n. 1,2 m leveä täytesorakerros, joka ulottui kaivannon pohjaan saakka. Käänöskohdasta A 18 m itään piirsin toisen kahden metrin levyisen profiilikaistaleen (profiili 2, valokuvat 7 - 12,

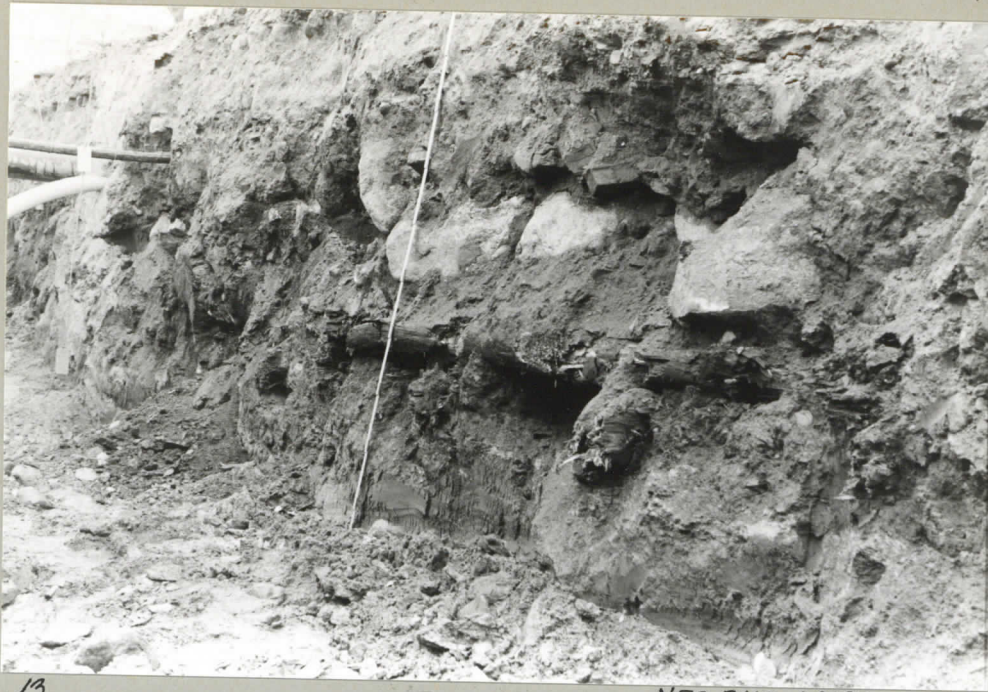
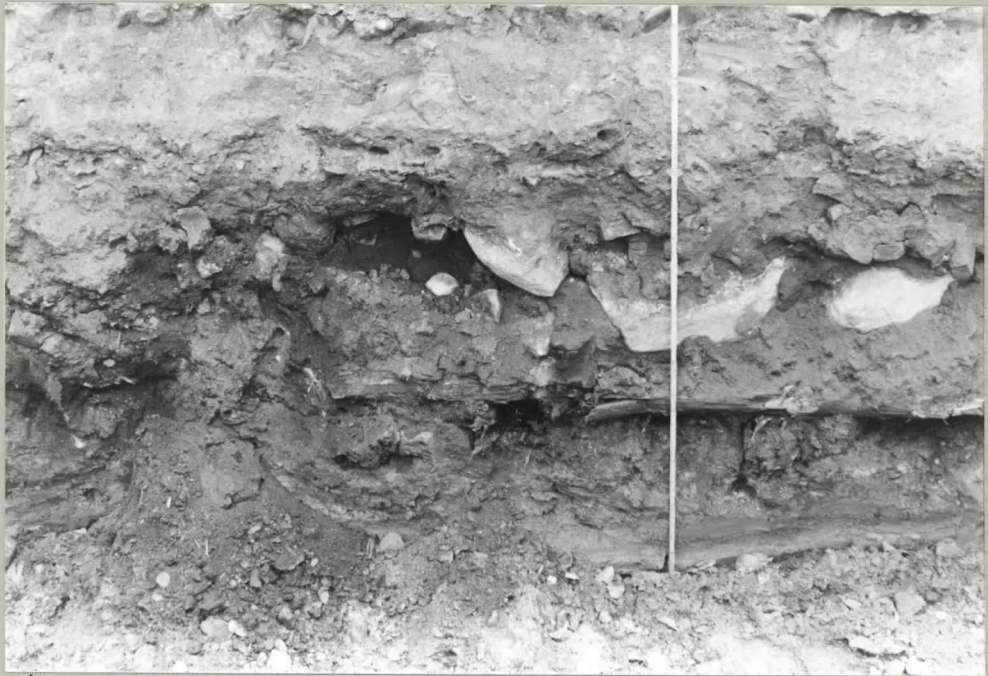
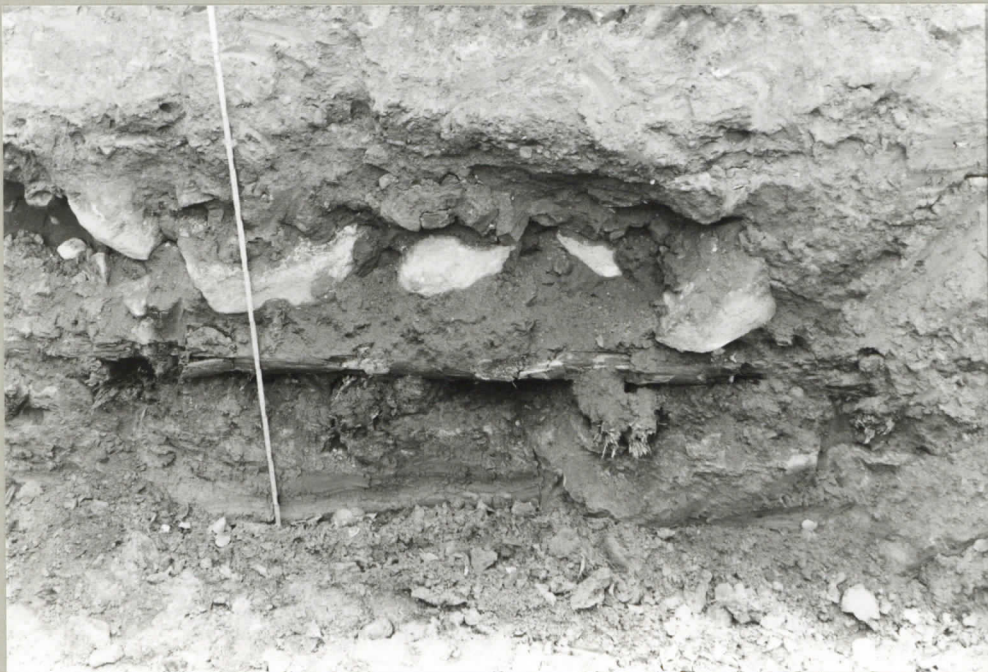
PORVUO, MAX NEURHEIMINKATU
VIEMÄRIKAIVANTO
PROFILI KOHDASSA **G**
VAOK. K. HEINÄMIES 1981

Profiilista 2 edelleen kaksi metriä itään, noin 130 cm:n syvyydellä asfaltin pinnasta (liitteessä kohta G) oli n. 3m pitkä, 20 cm paksu pitkittäinen hirsi, jonka alla viisi kappaletta 20 cm:n paksuisia poikittaisia hirsiä (valokuvat 13 - 15, neg. not 60190 - 60192). Pitkittäisen hirren päällä oli viisi suurta kiveä, joiden päällä edelleen tiilimurskaa, mutta ei mitään huomattavia palon jälkiä.

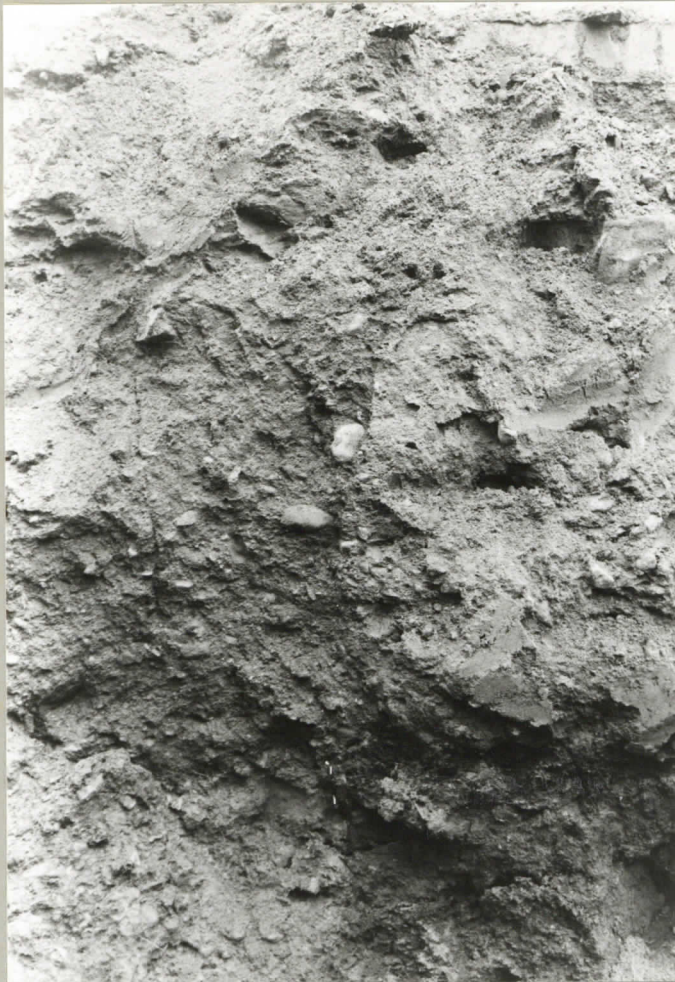
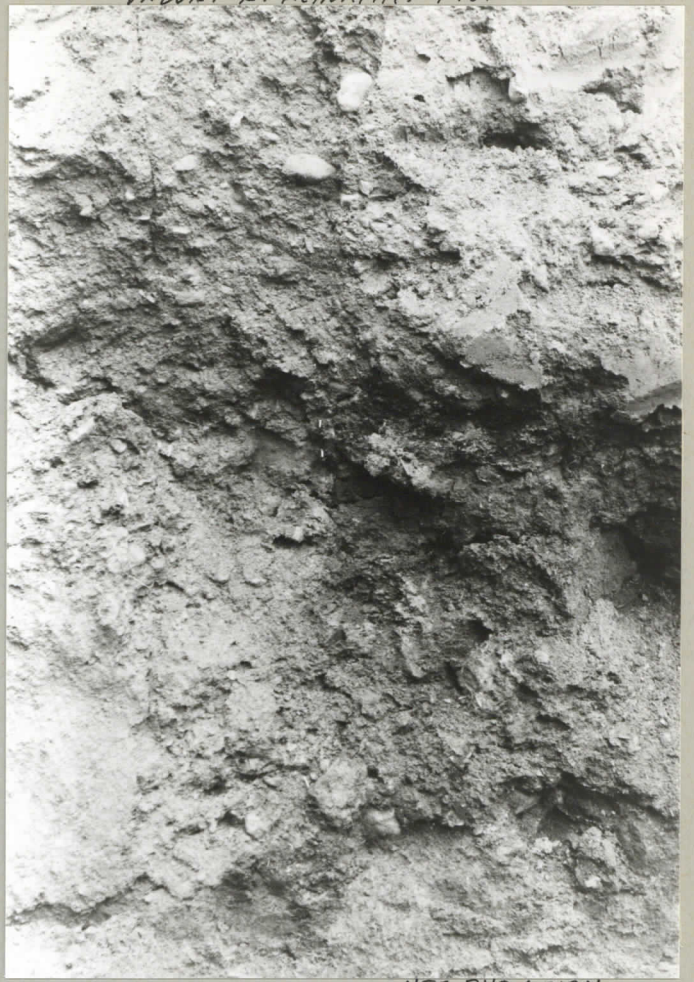
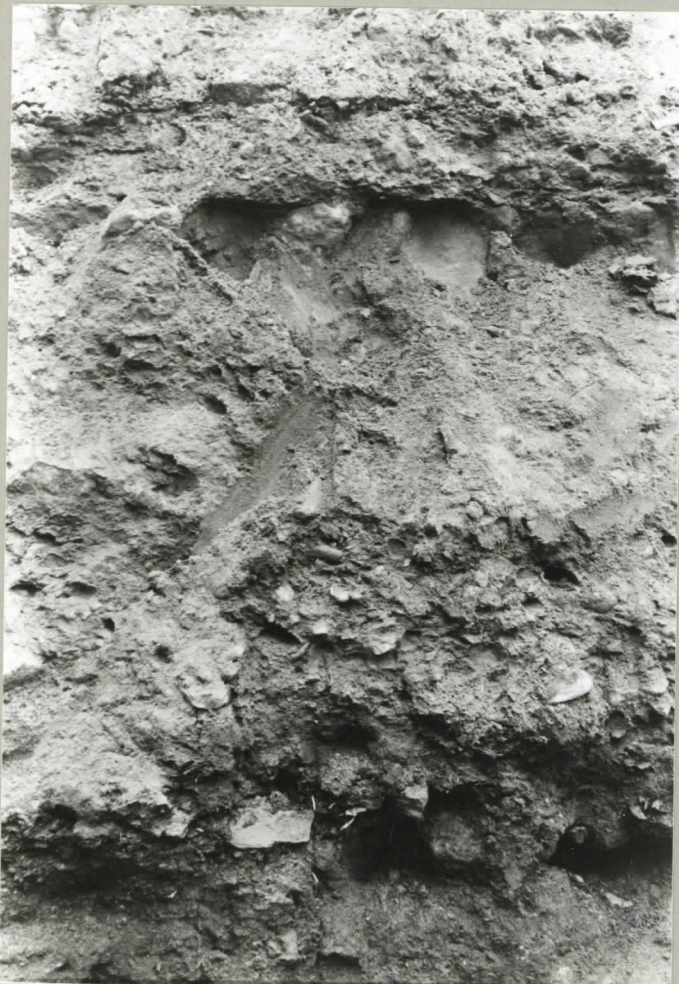
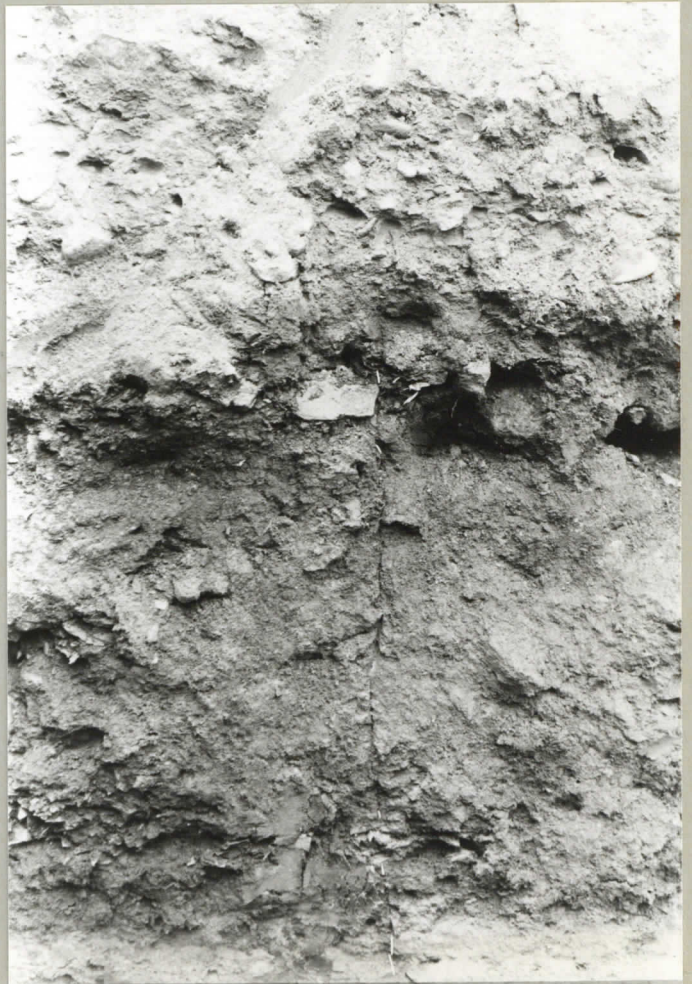
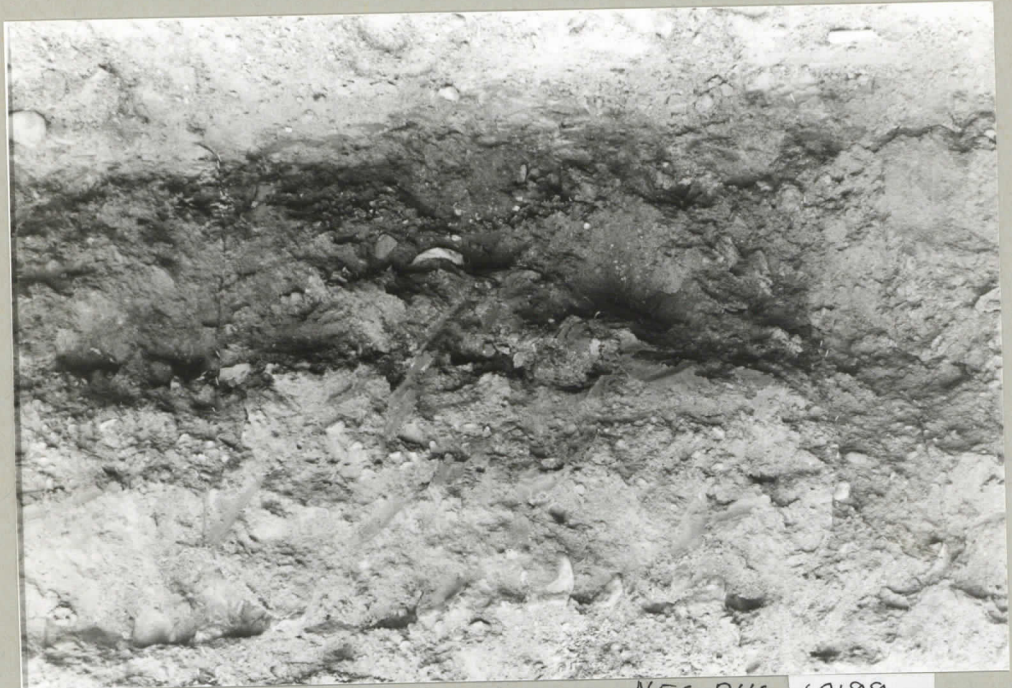
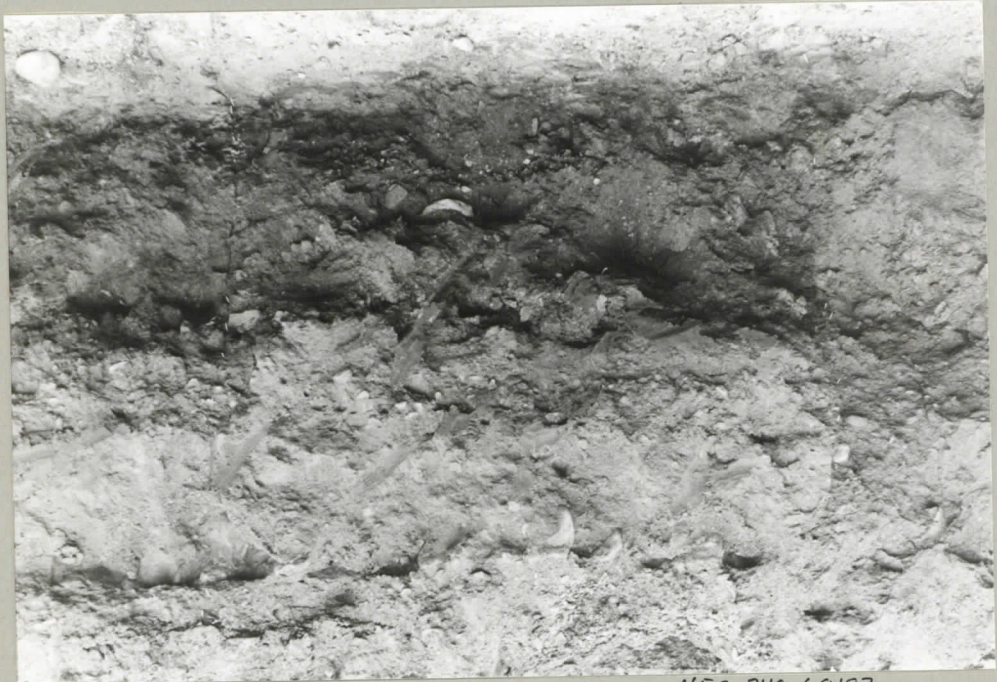
PORVUO, MANNERHEIMINKATU
VIEMÄRIKAINANTO
PROFIILI 3
VALOK. K. HEINÄMILÄ 1981

Käännöskohdasta A 30 metriä itään piirsin kolmannen kahden metrin levyisen profiilin (profiili 3, valokuvat 16 - 21, neg. not 60193 - 60199). Sen itäpäässä oli jälleen vanha poikittainen soralla täytetty kaivanot. Profiilin 3 kerrokset ylhäältä alas: asfaltti, sora, saven sekainen sora, mukulakivi, n. 35 cm soraa, n. 5 cm humuspitoista maata, n. 10 cm tiiltä, tuolta ja lahonnutta puuta, sitten n. 50 cm tiilimurskaa, pieniä kiviä, lasia, hiiltä, lahonnutta puuta, vajaa 10 cm selvä, tiivis kerros lasin sirpaleita, hiiltä ja tiilimurskaa, sitten n. 10 cm tiilimurskan sekaista tummaa maata, n. 5 cm hiekkaa ja lopuksi n. 220 cm:n syvyydellä puhdas savi, profiilin itäpäässä hiekka.

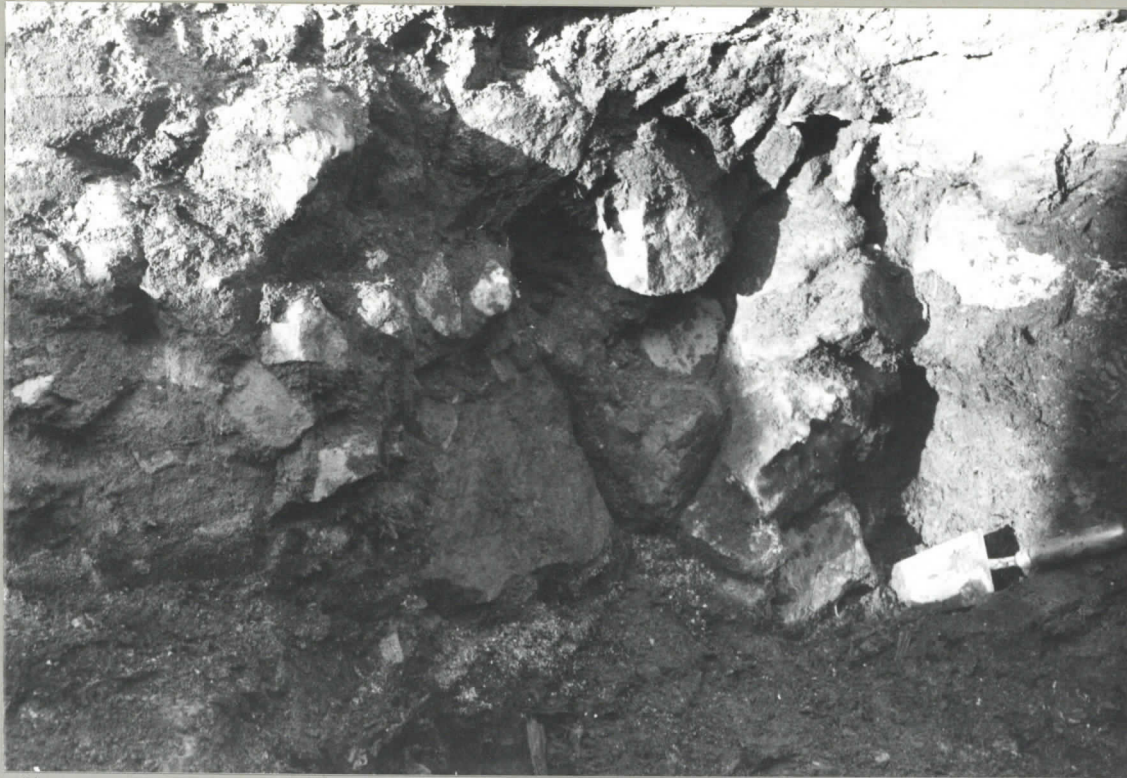
11.

VÄLIKADUN ITÄLAIDAN "KAUKOLÄMPÖKAIVON"
ITÄREUNAA. KIVIRAKENNELMA NOIN 1M
ASFALTIN PINNASTA.

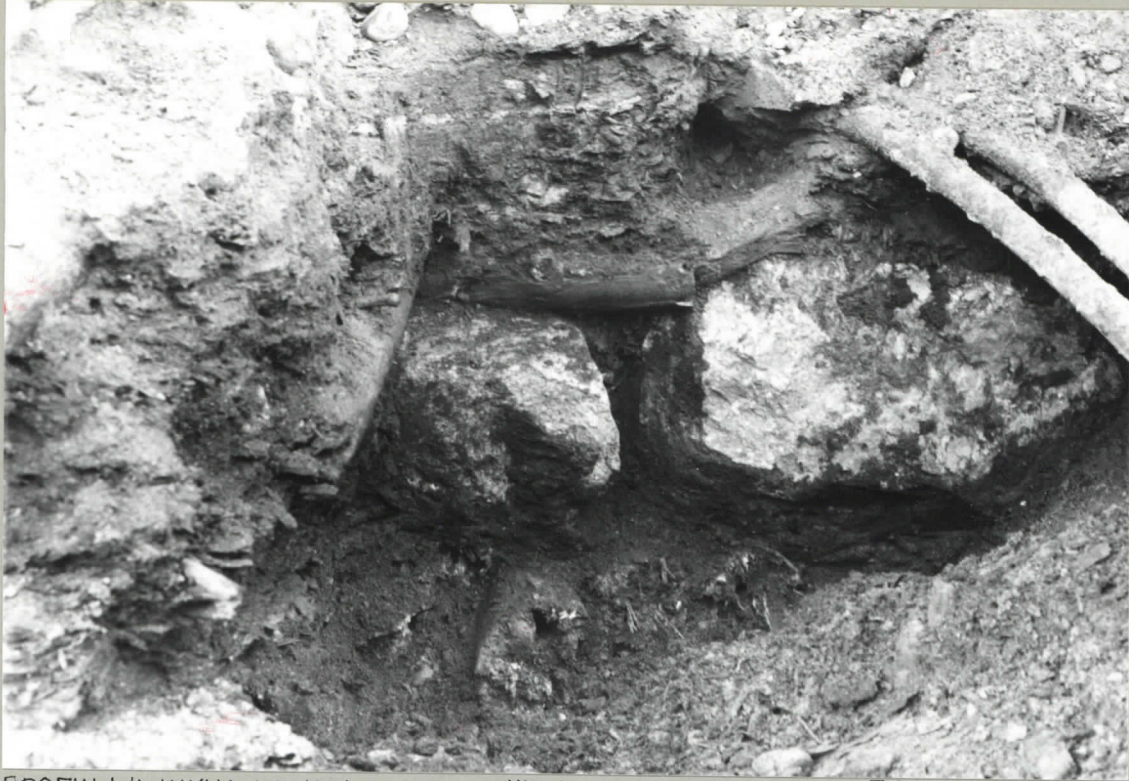
4.

PROFIILI 4, KIVIJALKA, JONKA ALLA JA PÄÄLLÄ TUKKEJA. NEG. RHO 52080
ALIMMAT PYÖREÄT TUKIT NOIN +5M MPY. YLIMMÄT TUKIT
NOIN +5.40 MPY. KUVATTU KAAKOSTA.

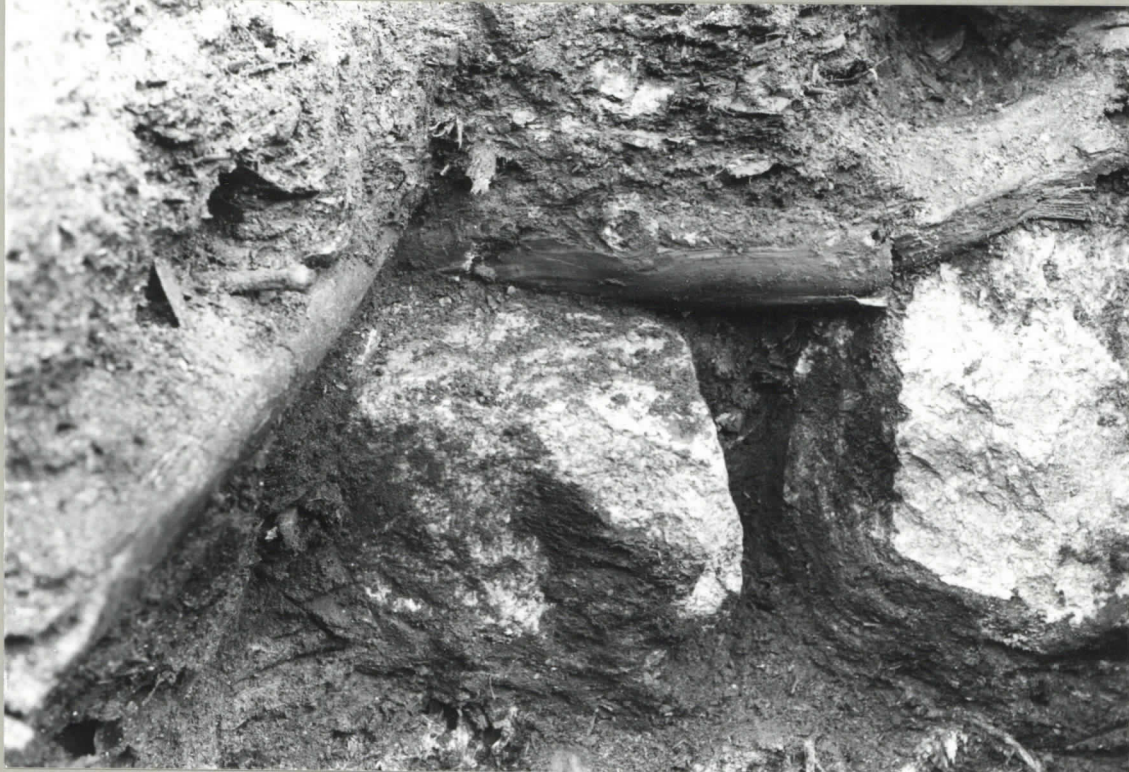
5.

PROFIILI 4, YKSITYISKOHTA KIVIJALASTA, VASEMMALLA NEG. RHO 52079
OLEVA TUKKI ON PIIRRETTY PROFIILIIN N:O 3,
KUVATTU KAAKOSTA.

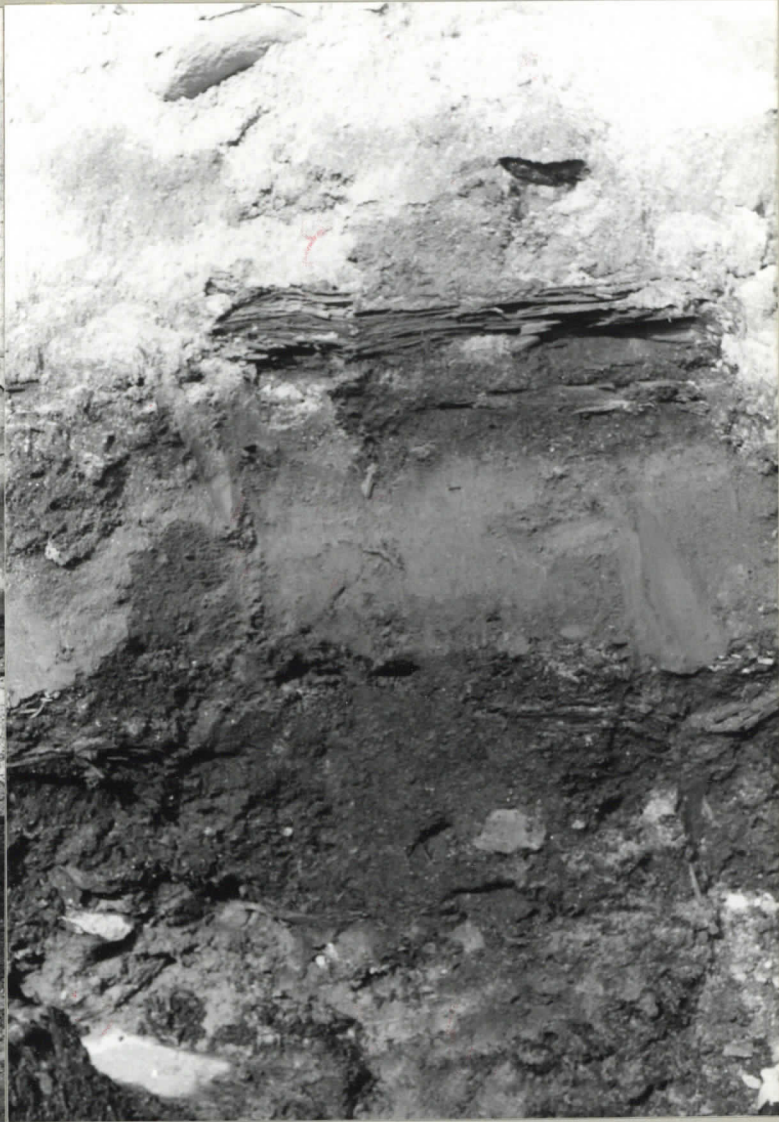
2.

PROFIILI 1. YKSITYISKOHTA: HUMUS-
KERROS, LAUDAN JÄÄNNÖKSIÄ, HIEKKA-
KERROS, JA TUUKKI YLINNÄ. KUVATTU KAAKOSTA.

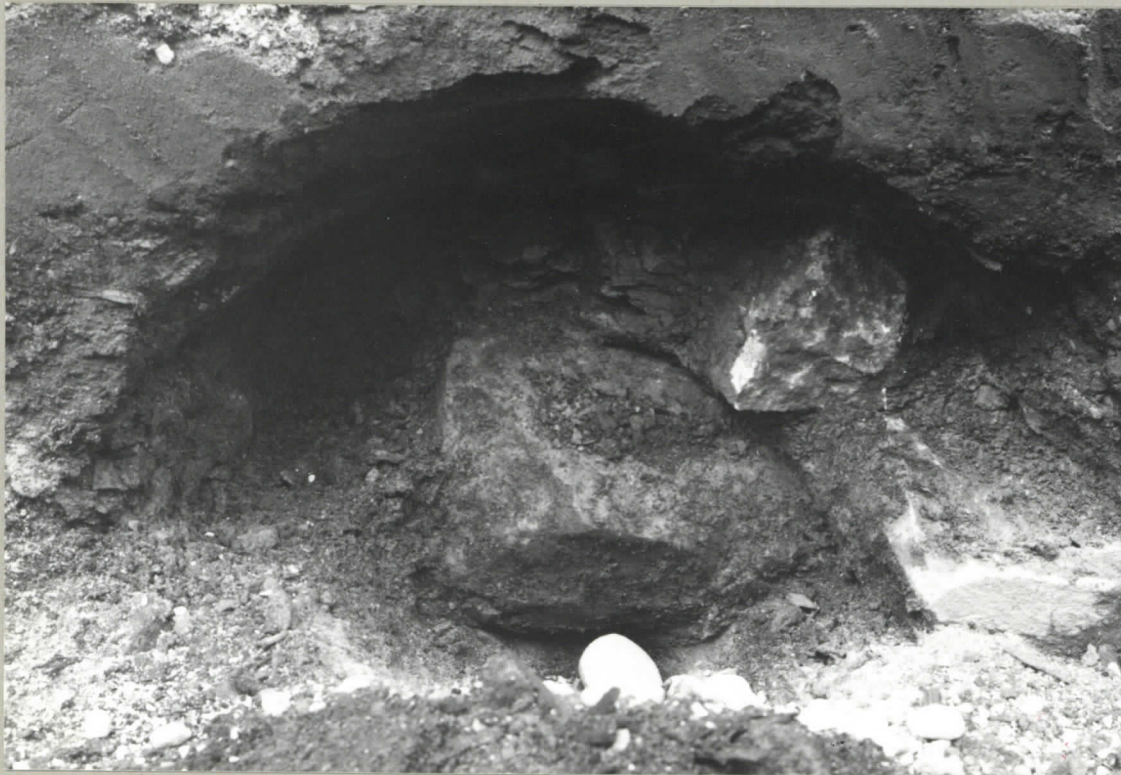
3.

YKSITYISKOHTA PROFIILI 1:N LÄNSIPUOLELTA.
KUVATTU KAAKOSTA.
