PORVOO VÄLIKATU

-Viemärikaivannon valvonta 10.10. - 15.10.1974  
tutkija Kaarina Rissanen

VIEMÄRIKAIVANNON VALVONTA 10.10. - 15.10.1974

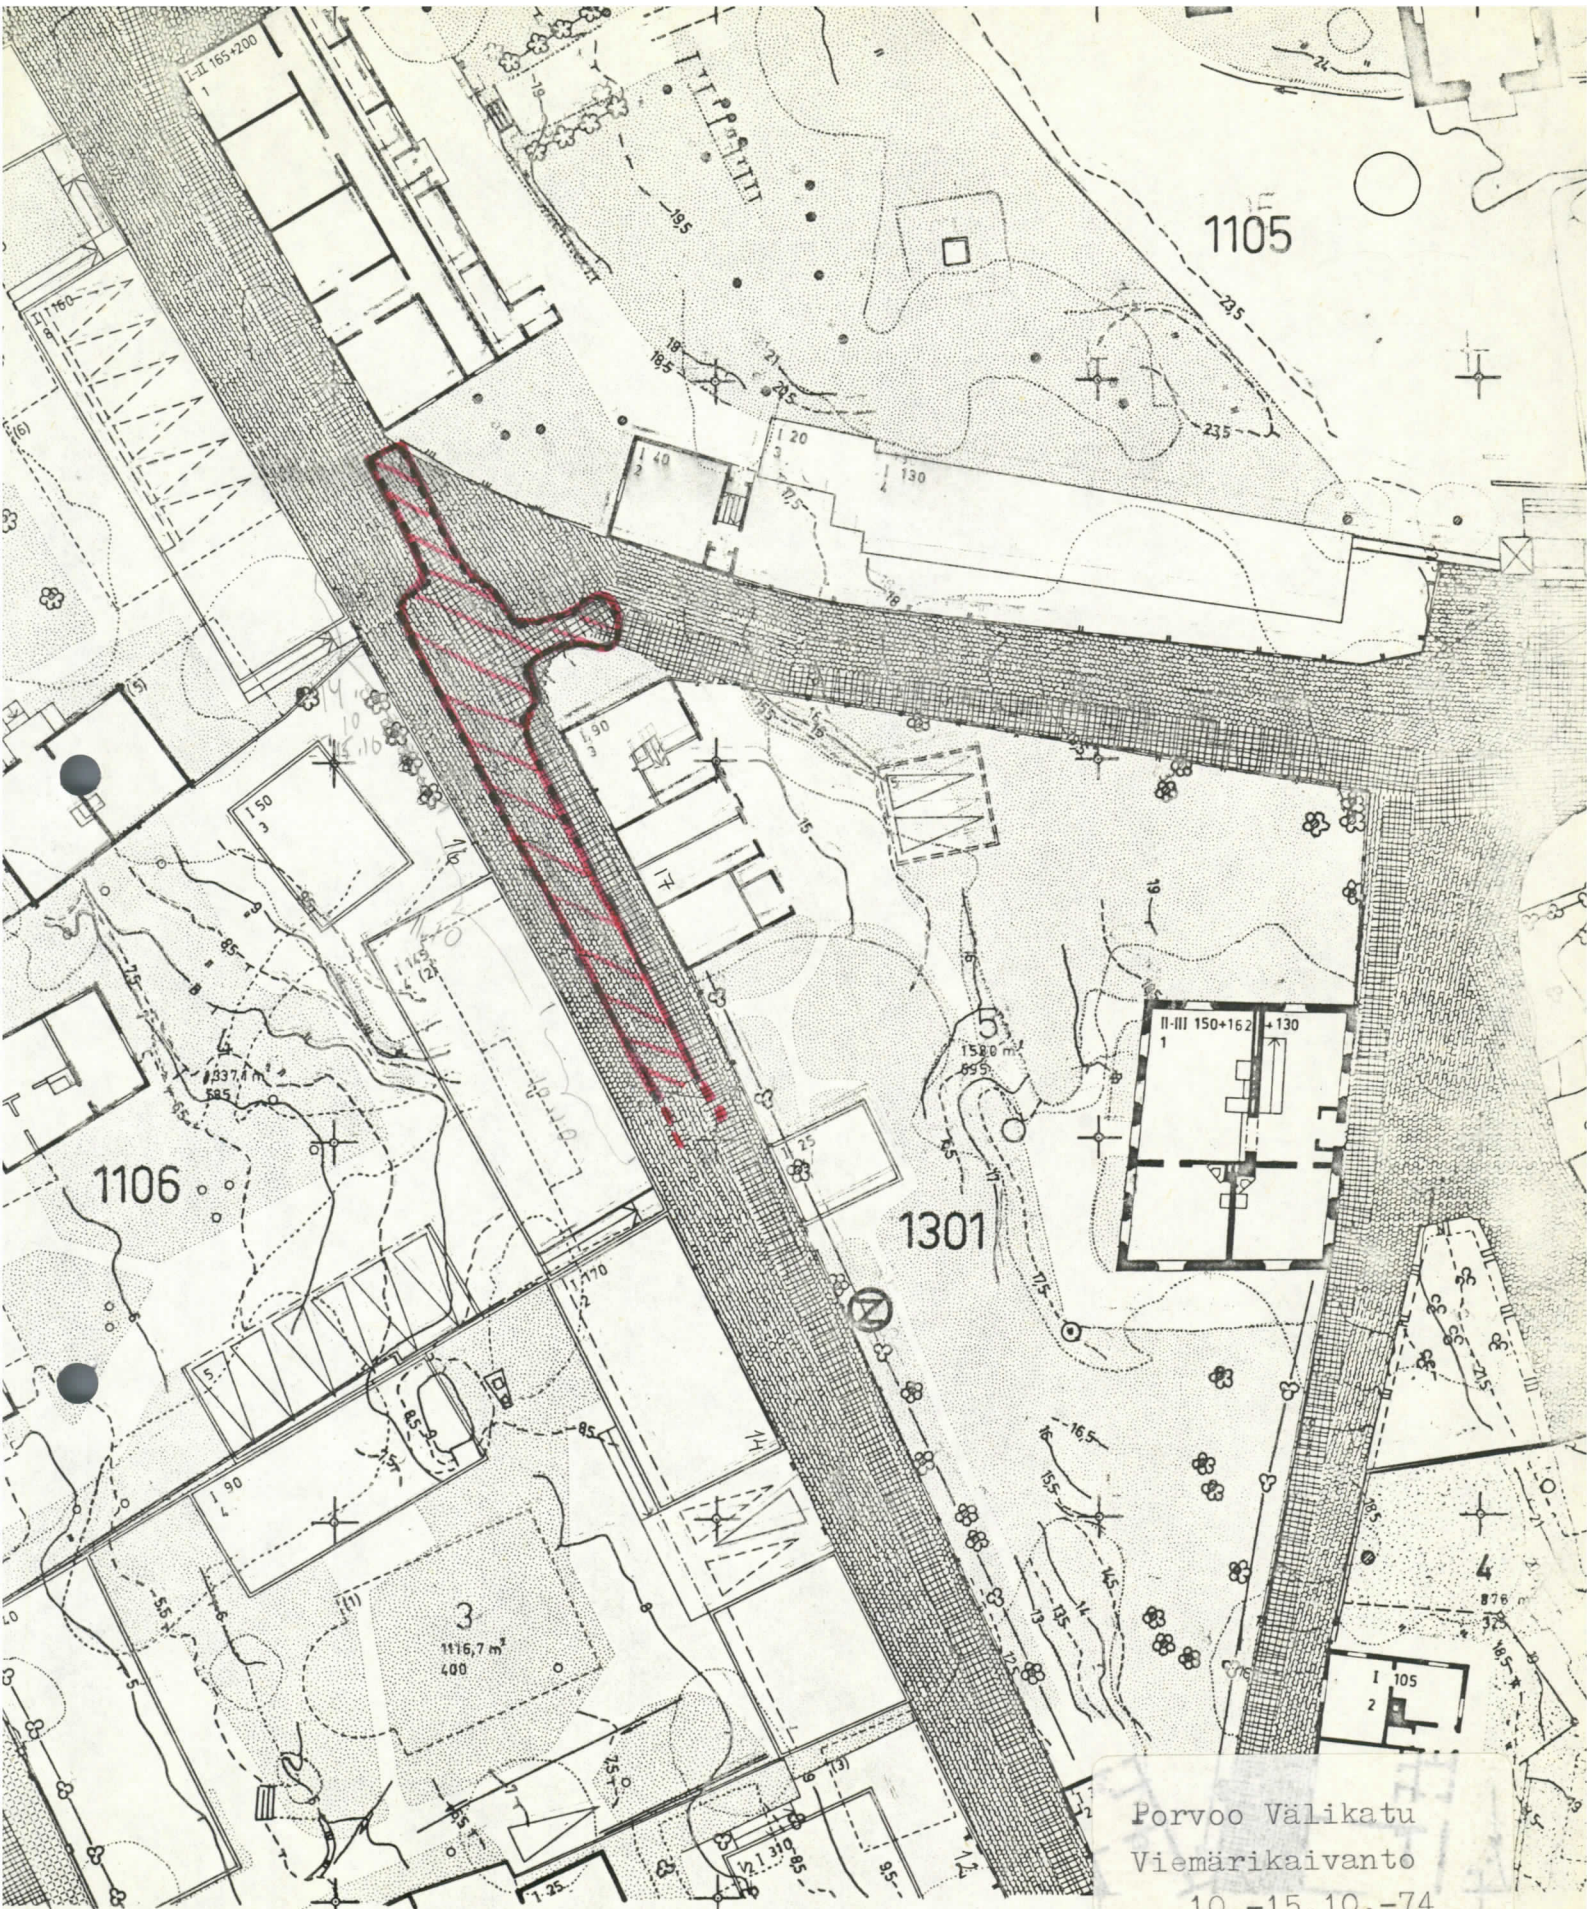
Porvoo Välikatu  
Viemärikaivanto  
10.-15.10.-74

Kaivauspaikka: Porvoon Välikatu, Flensborgintörmän ja Kirkontörmän välisellä osuudella Välikatu 16-17 kohdalla sekä Kirkontörmän alapäässä.

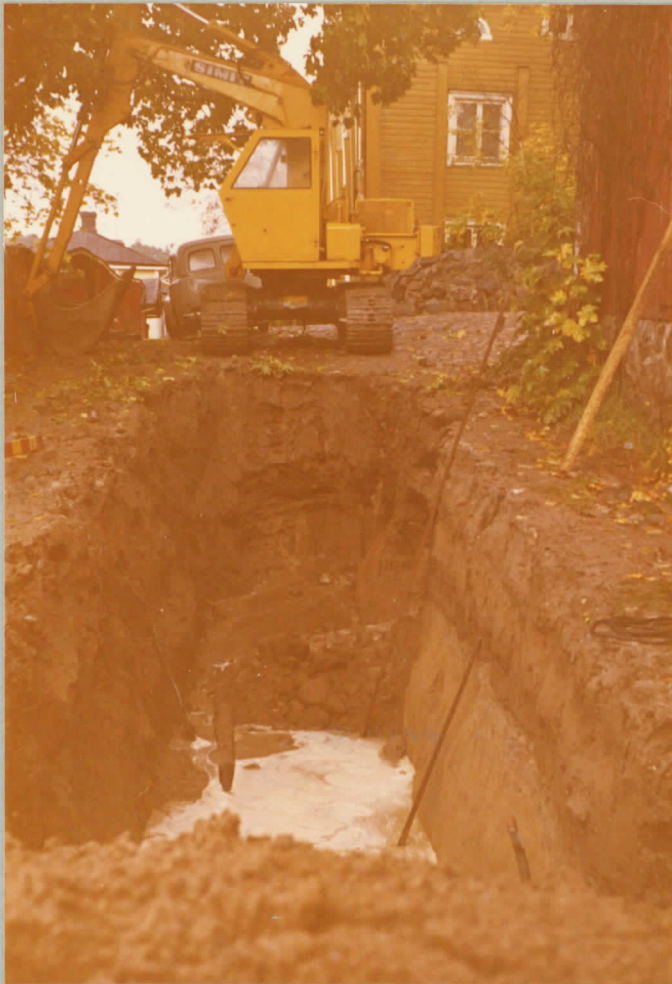
1  
11.10.74: Yleiskuva  
NEG.RHO 21925

1. Kuvattu 11.10. Yleiskuva kaivannosta, oikeanpuoleisessa -itäi-  
sessä- seinämässä näkyvät maakerrokset. Takana Kirkontörmän ja  
Välikadun yhtymäkohta.  
neg. RHO 21925

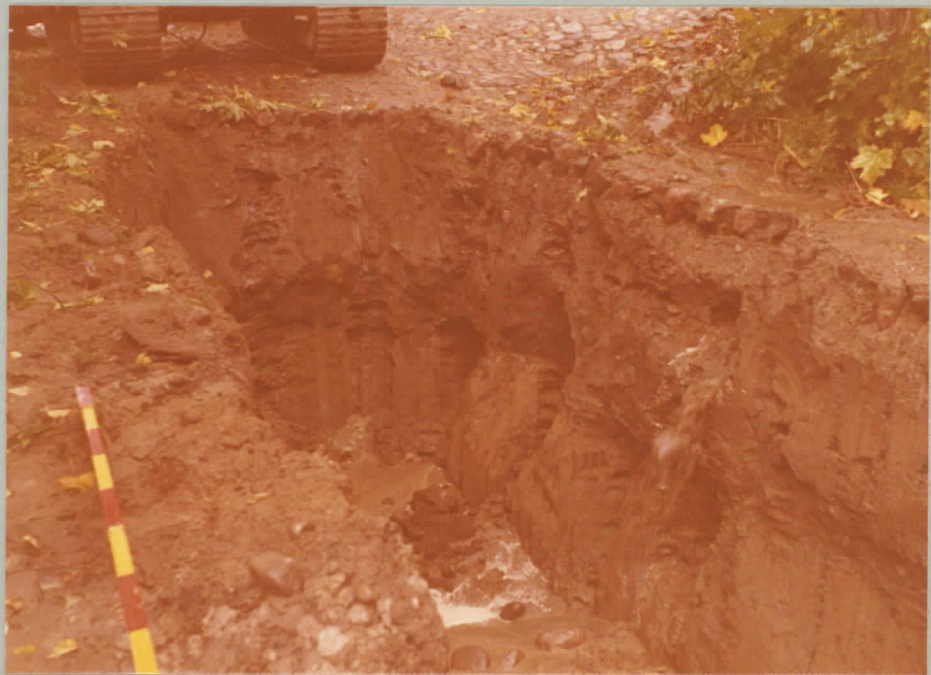
2

2. 11.10. Kaivannon pohjoispäätä, jota ei päästy piirtämään ylhääl-  
tä valuvan sadeveden aiheuttaman sortumavaaran takia.  
neg. 21914
3. 11.10. Kaivannon pohjoispäätä.  
neg. 21927

11.10: Kaivannon pohjoispäätä

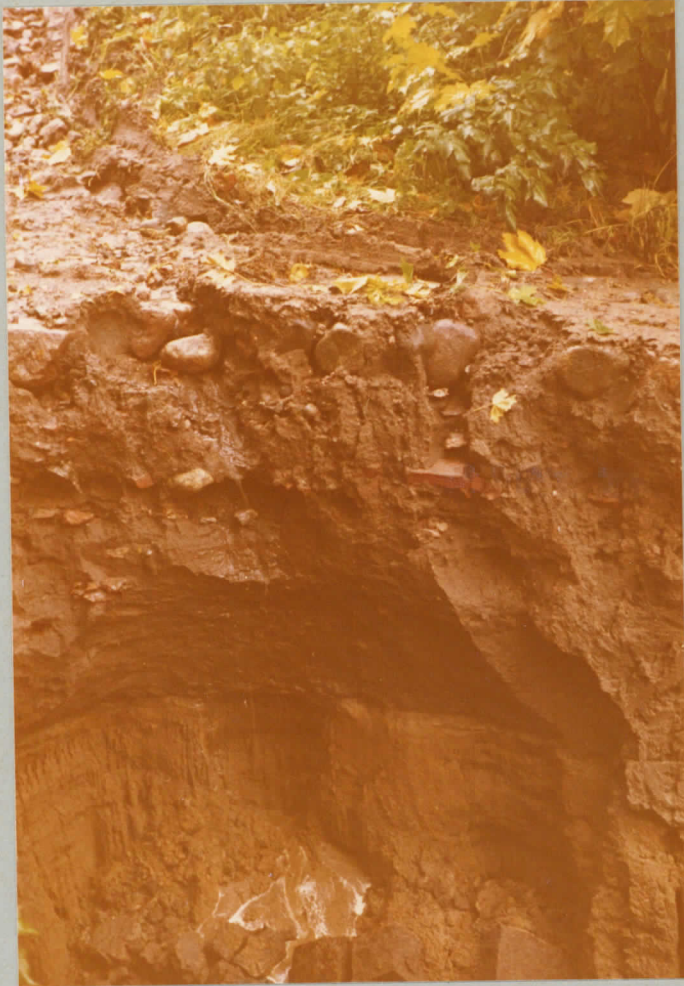
3

11.10: Kaivannon pohjoisseinämää  
NEG. DHO 21927

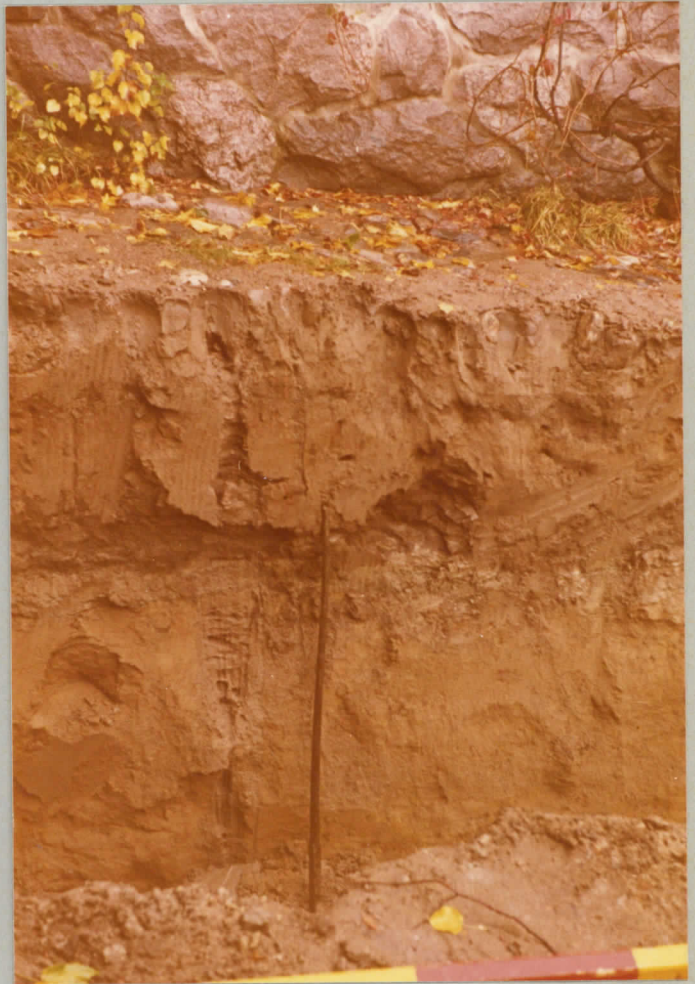
4

4. 11.10. Kaivannon itäistä seinämää Välikatu 17:n kohdalla.  
neg. 21915
5. 11.10. Kaivannon itäistä seinämää Välikatu 17:n kohdalla.  
neg. 21932
6. 14.10. Kaivannon itäistä seinämää Kirkontörmän alapäässä. Kuvassa  
näkyvät ohut tumma kerros, jossa oli puun jäänteitä.  
neg. 21930, 21931

Itäistä seinämää Välikatu 17 kohdalla  
NEG. DHO 21915

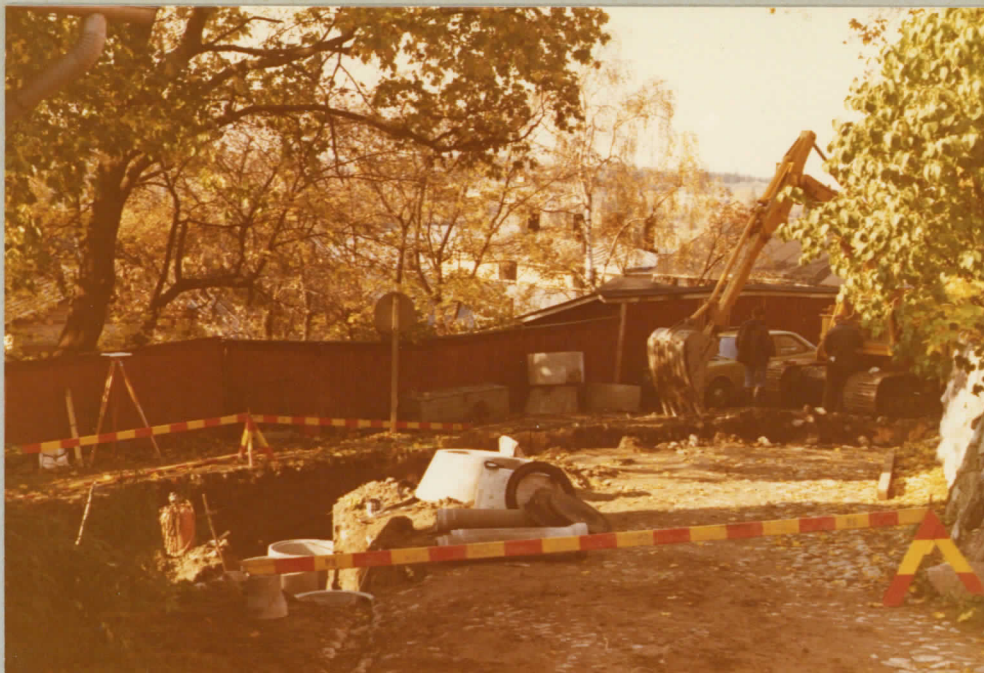
9

- 7,8. 14.10. Kaivannon sortunutta pohjoispäätä.  
neg. 21933, 21936
9. 15.10. Yleiskuva, Välikadun ja Kirkontörmän yhtymäkohta.  
neg. 21919
- 10,11. 15.10. Sivukaivantojen välistä seinämää Kirkontörmän alapääs-  
sä, ja pieni osa itäistä sivukaivantoa.  
neg. 21923, 21917

15.10: Välikadun  
ja Kirkontörmän  
yhtymäkohta  
NEG. RHO 21919

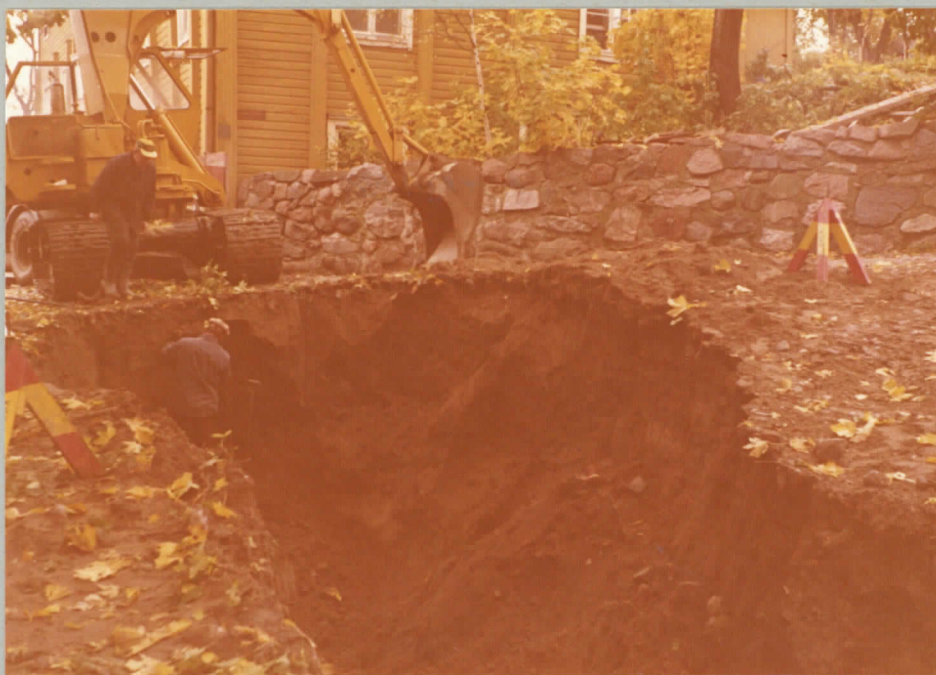
7

Kaivannon pohjoispää oli n 4 m syvä ja sortumassa. Ojan länsireunasta näki selvästi, että kadun länsipuolella maakerrokset oli sekoitettu aikaisempien viemäri- ja kaapelointitöiden yhteydessä. Ojan itäreunasta saatiin leikkaus piirrettyä. Alimpana oli hiekkaa, sen yläpuolella savea, sitten paksu tumma kerros, jossa oli paikoitellen puun jäänteitä (muodostivat ohuen vielä tummemman kerroksen) ja hieman ylempänä paksu puun pätkä. Tumma kerros rajoittui sekalaiseen täte- maakerrokseen, jossa oli mm. tiilimurskaa. Löytöinä joitakin liitupiipun palasia ja ruukukappaleita.

14.10: Kaivannon  
sortunutta poh-  
joispäätä  
NEG. RHO 21933

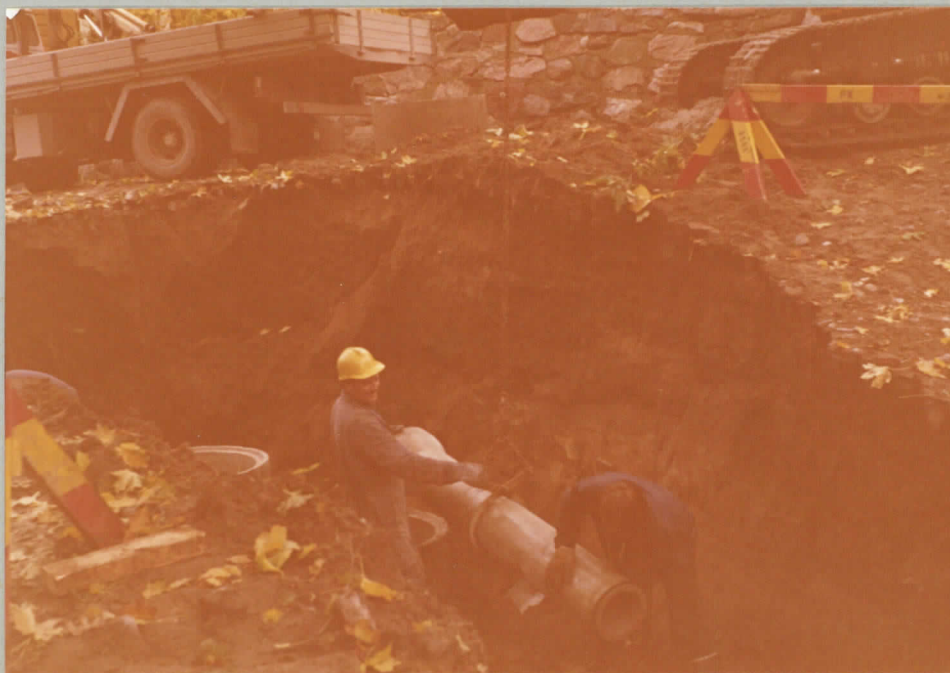
8

kuten 7  
NEG. RHO 21936

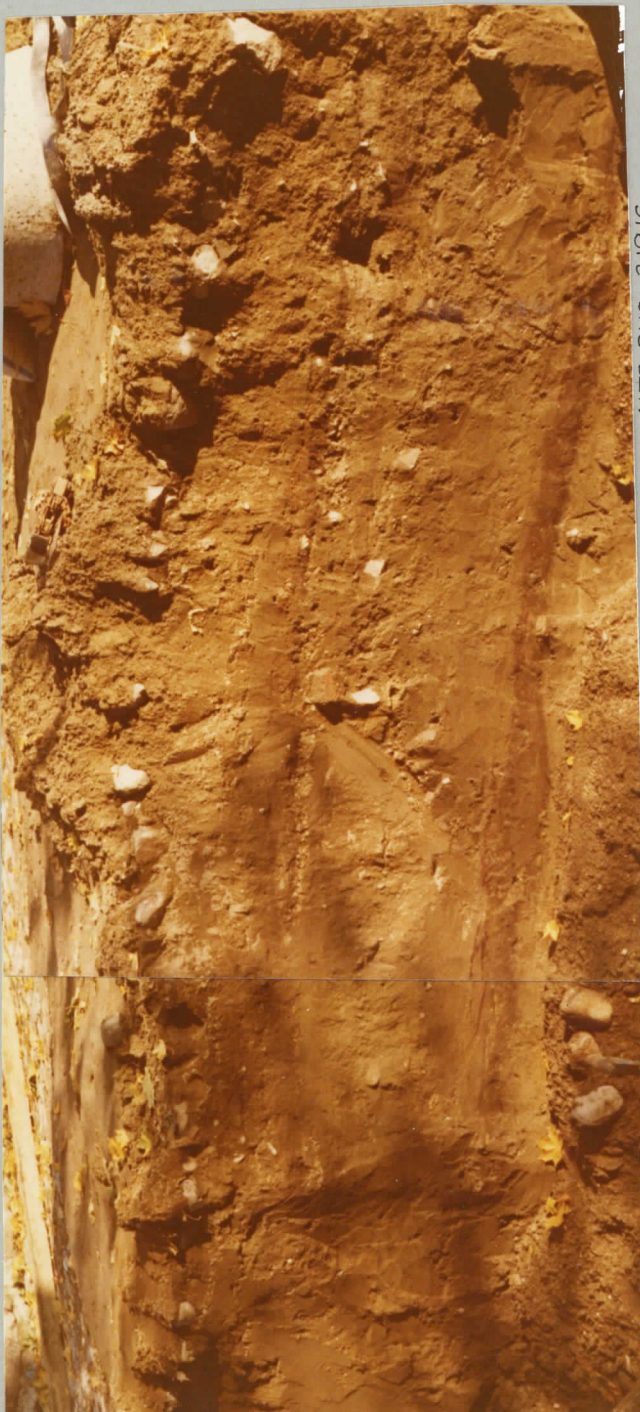
Oli tehty sivukaivannot Kirkontörmän alapäässä. Itäinen, Kirkontörmää ylöspäin kulkeva kaivanto oli matala, ja eri kerrosten rajat epäselviä. Pohjoisessa sivukaivannossa oli jo aikaisemmin liikuteltua maata. Sivukaivantojen välisessä osassa oli alimpana vaihdellen hiekka tai savi, sen päällä tumma kerros, jossa maatonutta puuta, sitten epämääräinen sekainen kerros aina nykyiseen kadunpintaan saakka. Löytöinä itäisen kaivannon seinämästä pari liitupiipun palasta, irtomaasta muutama ruukunkappale.

10 15.10: Sivukaivantojen välistä seinämää  
jo aiemmin kaivettua

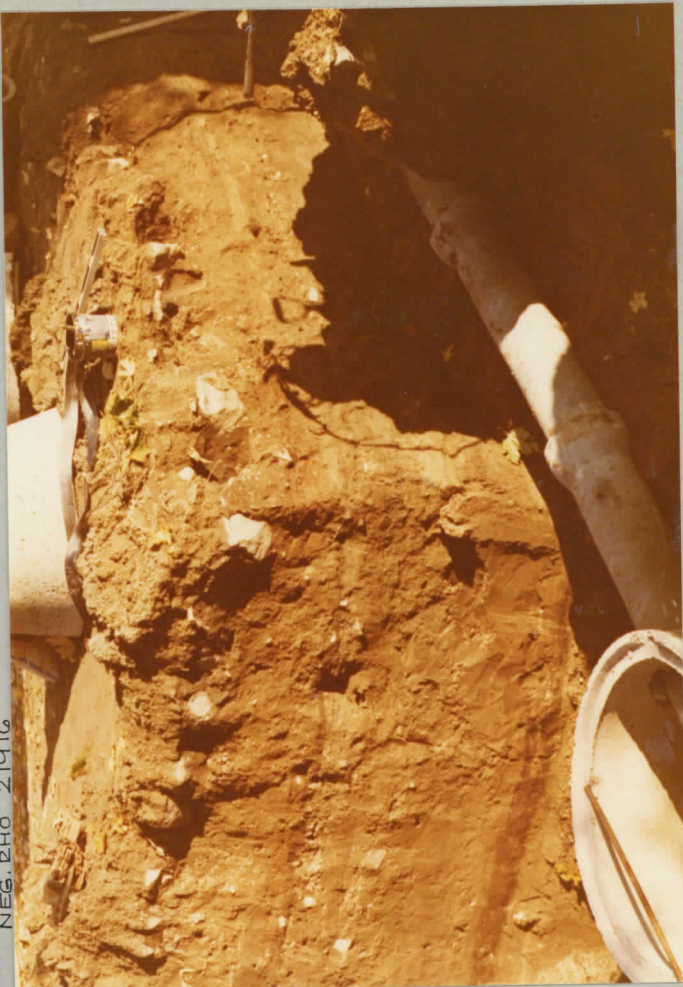
11 ja pieni osa itäistä  
sivukaivantoa

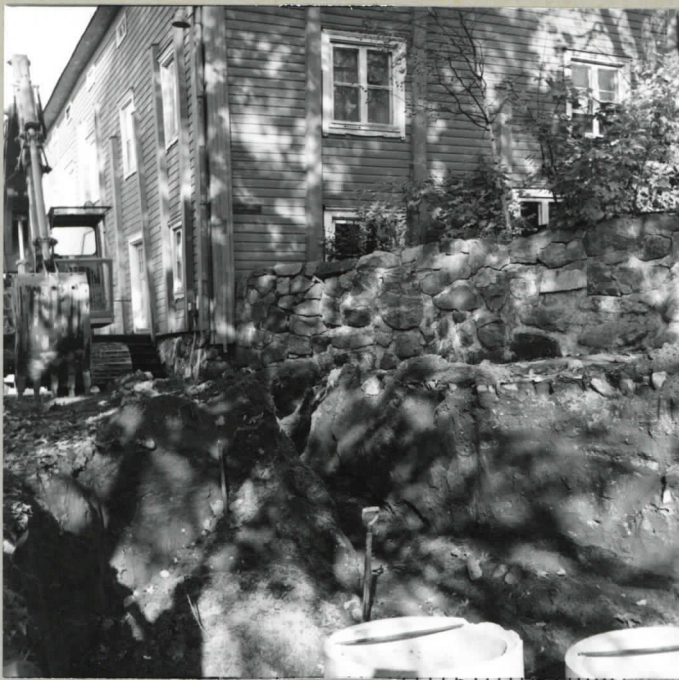
12. 15.10: Pohjoista sivukaivantoa Kirkontörmän ja Välikadun yhtymäkohdassa.

12 15.10: Pohjoinen sivukaivanto  
NEG.2HO 21910

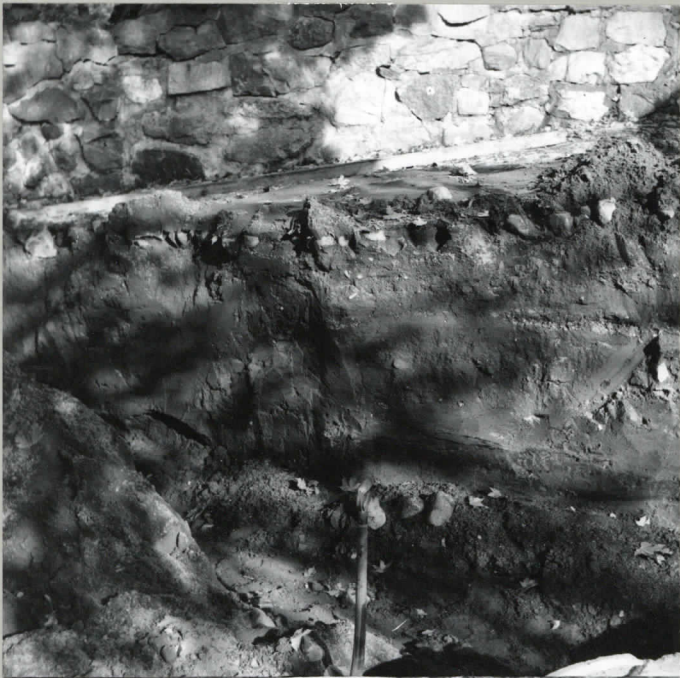
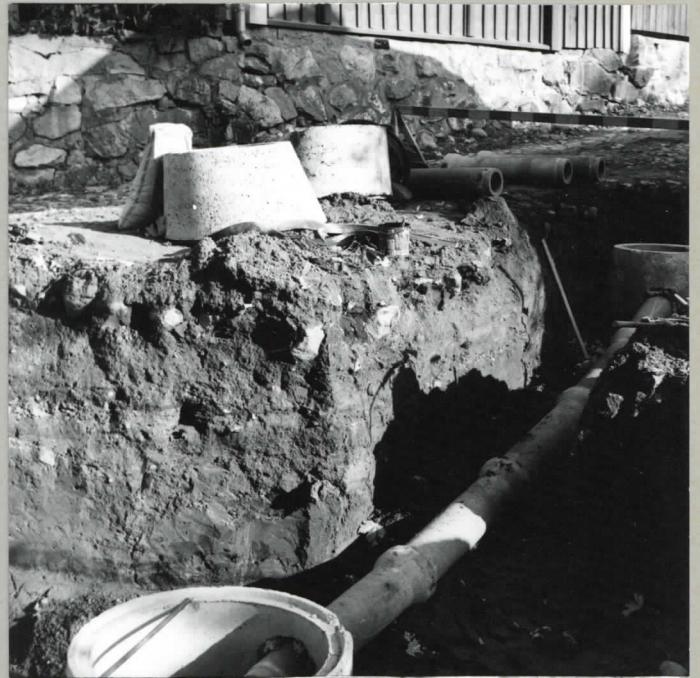
13,14. 15.10: kuten kuvat 10 ja 11.

15.10: kuten 10' ja 11  
NEG.2HO 21911

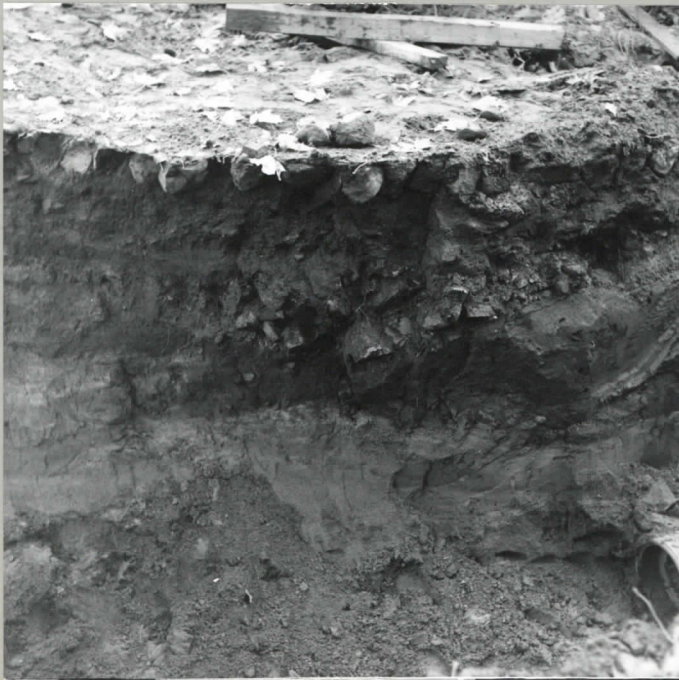
15

15. 14.10: Kaivannon reunaa Kirkontörmän alapäässä.

14.10: Kaivannon reunaa Kirkontörmän  
kohdalla
