**PORVOON MAALAIKUNTA HUSHOLMEN**

**TUTKIMUKSET 1995**

PORVOON MILK HUSHOLMEN

YLEISKARTTA  
 MK 1:500  
 PIIRT. PETRO PESONEN

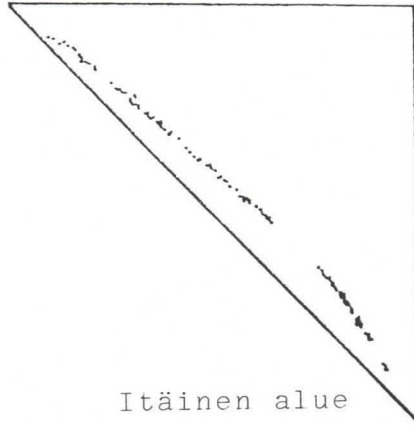
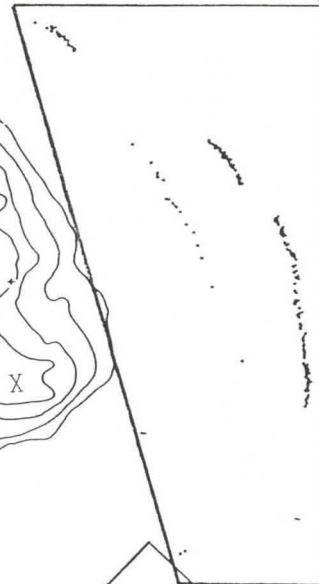
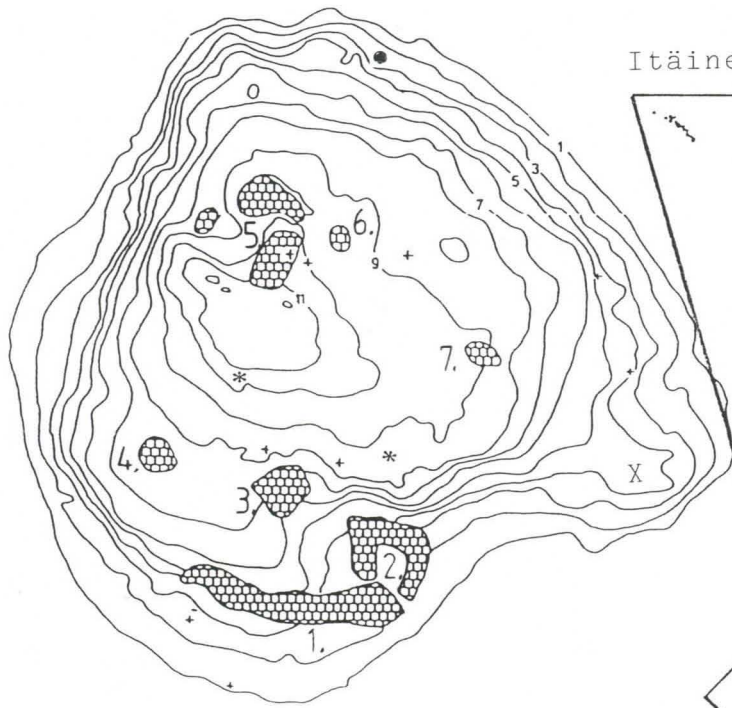
KARTOITETUT KOHTEET / SELITYKSET

Husholmenin yleiskartoituksen yhteydessä jouduttiin ottamaan kantaa myös linnalla havaittaviin rakenteisiin. Maaperään ei kartoituksen yhteydessä kajottu, joten rakenteiden rajat jouduttiin määrittelemään maanpinnalla näkyvien ilmiöiden perusteella. Tämän takia on karttaan merkittyjen rakenteiden muotoja ja rajoja pi-  
dettävä vain suuntaa antavina. Seuraavassa kuvaillaan havaitut rakenteet lyhyesti. (Liite III)

Seuraavassa esitellään paalutuksen eri osat lyhyesti. Varustus on jaettu sisempään ja ulompaan kaareen sekä luoteiseen, koilliseen, itäiseen ja kaakkoiseen alueeseen. Jako käy ilmi selityskartasta (Liite III).

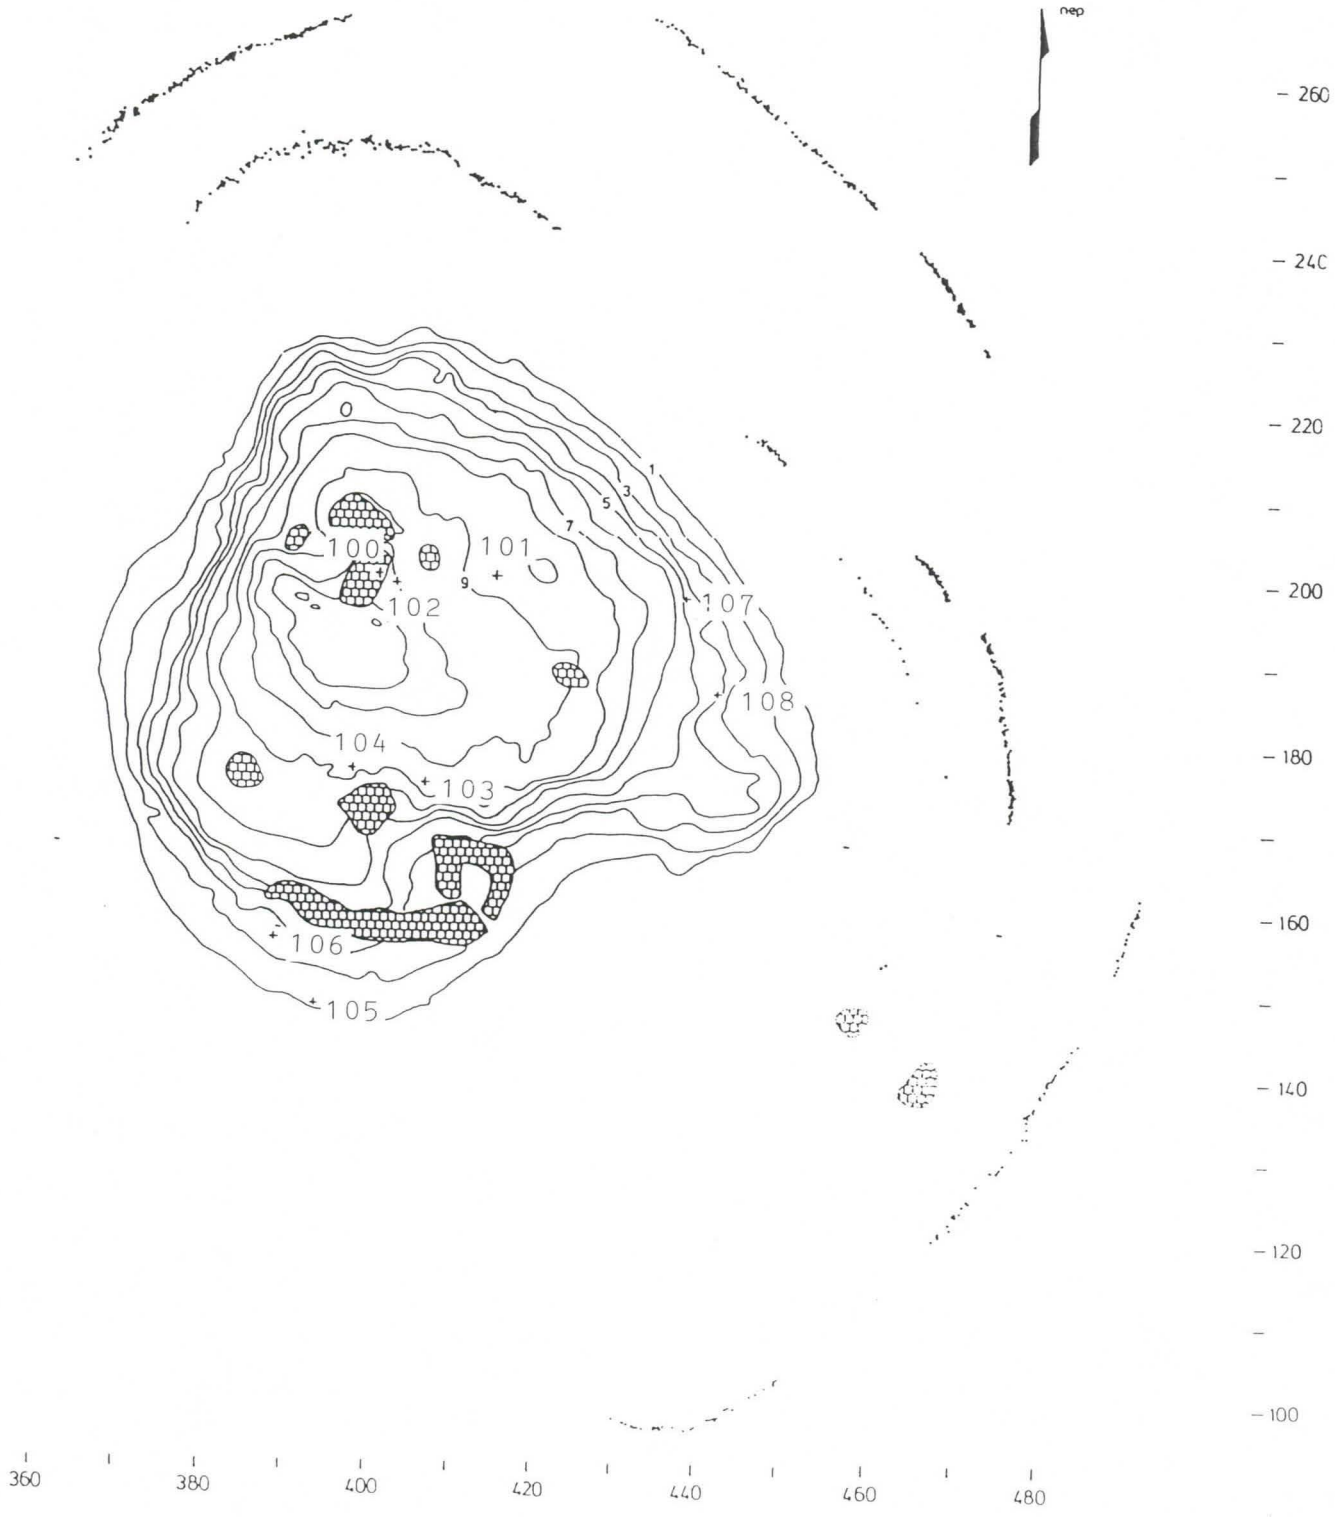
# KIINTOPIISTEKARTTA

Kartoitus suoritettiin takymetrillä. Kartoittaessa käytettiin yhdeksää kiintopistettä. Kiintopisteiden koordinaatit on ilmoitettu tätä lukua seuraavassa luettelossa ja ne on merkitty kp-karttaan (Liite IV). Kiintopisteiden korkeus mitattiin meriveden korkeuden 4.4. 1995 perusteella.

Kiintopisteiden korkeudet on määritelty merenpinnan perusteella 4.4. 1995.  
Kiintopisteet on merkitty kp-karttaan. (Liite IV)

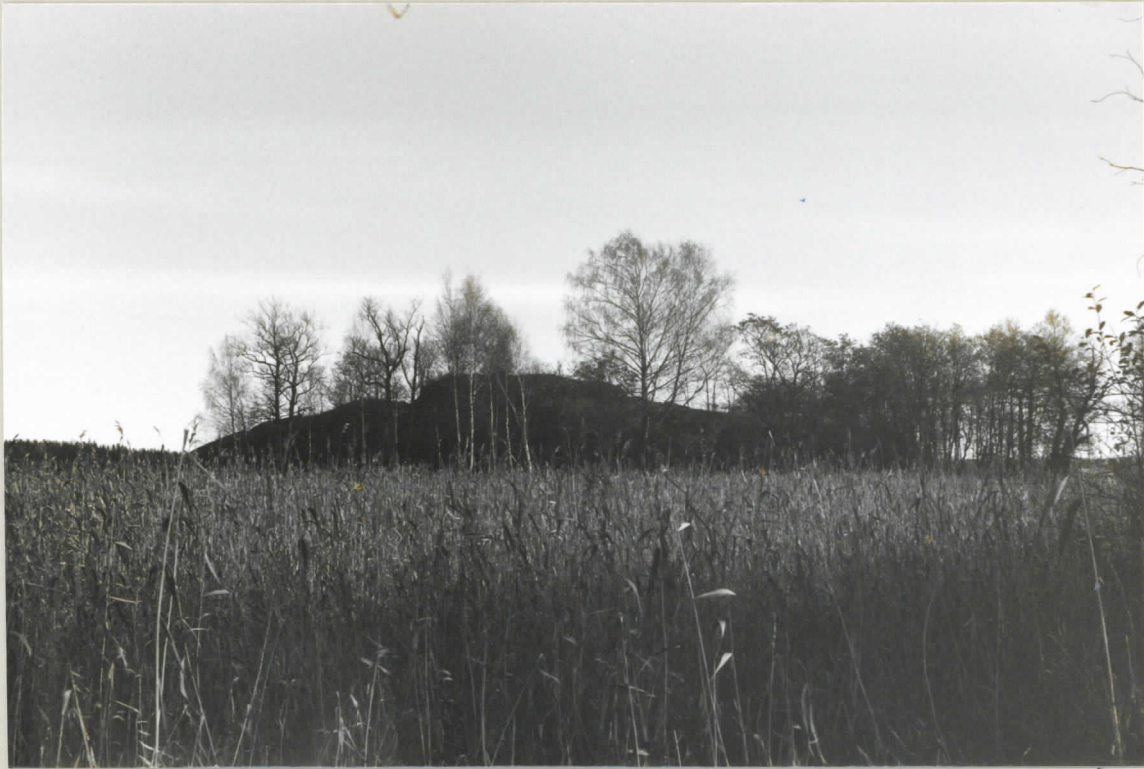
1.

Husholmen nähtynä lännestä ( W ). 22.9. 1995. Kuva H.N. *RHO NEG 114 835*

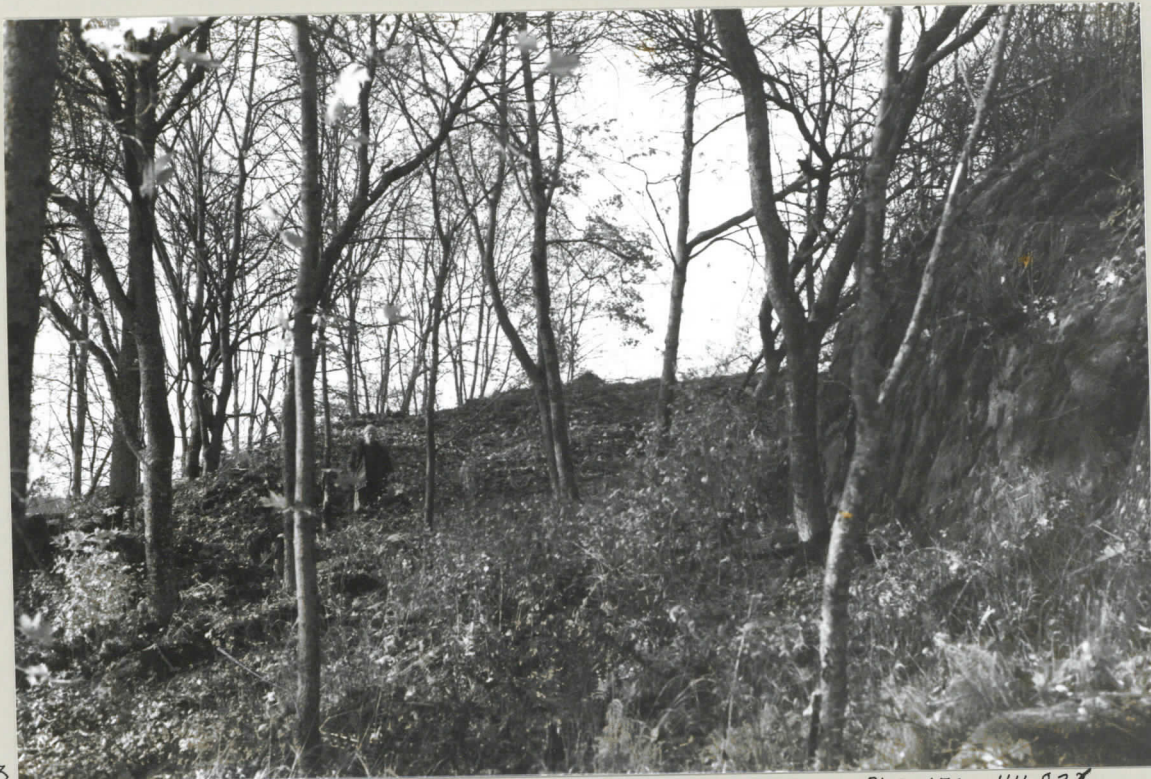
3.

1. Kivivalli: Saaren eteläpuolella linnan sisäänkäynnin luona on noin 27 metriä pitkä ja noin 3–4 metriä leveä kivivalli. Vallilla on vahvistettu maanpinnan luontaista muotoa siten, että vallin ja sitä vastapäätä olevan kallionjyrkänteen välille on muodostunut sola. Tämä noin 20 metriä pitkä sola johtaa linnan rannasta sen alemmalle tasanteelle. Vallin alaosassa olevassa murtumassa voidaan nähdä ladottuja kiviä, suuria tiilenkappaleita ja muurilaastin jäännöksiä. (kuva 3)

Linnan sisäänkäynnin vallin poikkileikkaus. Ladottujen kivien seassa ja leikkauksen edessä oli nähtävissä tiilen- ja muurilaastin palasia. Kuvattu idästä ( E ), 22.9. 1995. Kuva H.N. *RHO NEG 114836*

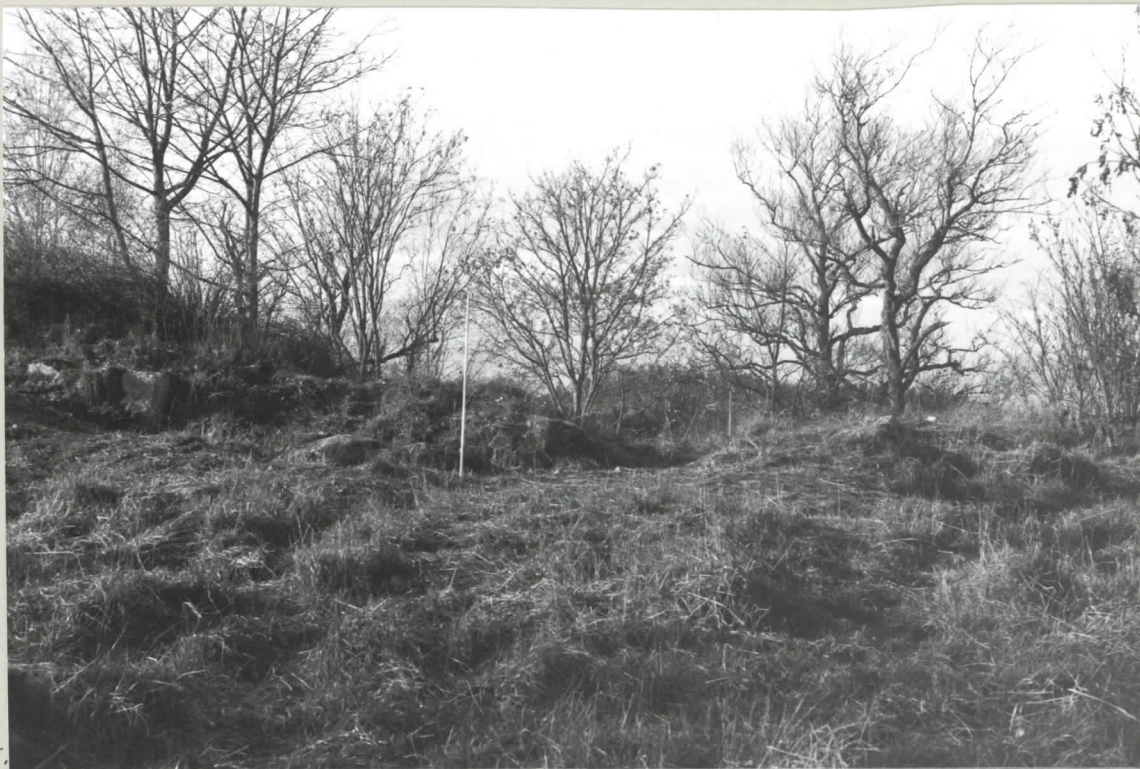
5. Kaksi kivivallia ja kiveys: Linnan ylemmällä tasanteella on kaksi toisiinsa nähden suorassa kulmassa olevaa vallia, joiden pituudet ovat 8 ja 11 metriä ja le-  
veydet noin 2 ja 3–5 metriä. Vallit ovat noin puolen metrin korkuisia ja niiden välissä on oveksi tulkittu aukko. Vallien ja kallionjyrkänteen väliin muodostuu syvänte. Syvänteen ja samalla myös kallion reunalla on vähäinen kiveys. Mainitut rakenteet saattavat muodostaa yhden kokonaisuuden. (Liite V, kuva 5)

Linnan ylemmän tasanteen vallit. Kuvassa näkyvän karhukeihään oikealla puolella vallien välissä oleva, oveksi tulkittu aukko. Kuvattu idästä ( E ), 22.9. 1995. Kuva H.N. *RHO NEG 114 839*

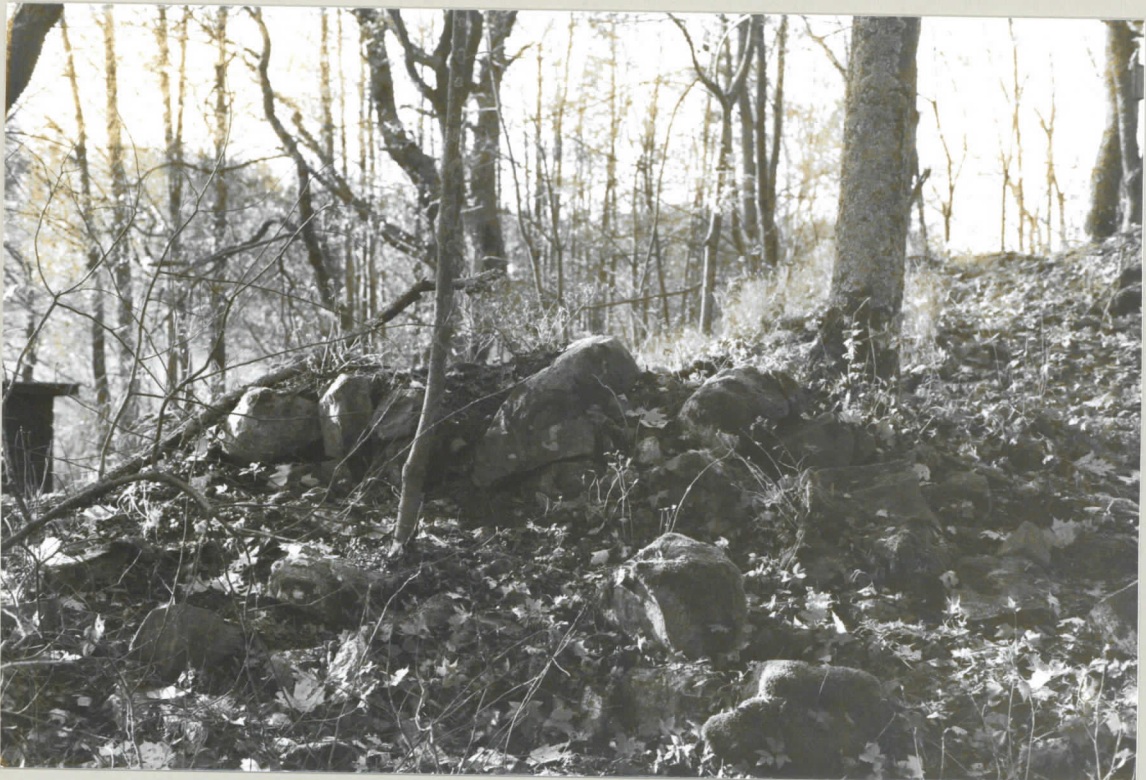
2.

Kartoitettujen rakenteiden sijaintipaikat voidaan jakaa kolmeen ryhmään: linnan sisäänkäynti 1–3 ( kuva 2 ), alempi tasanne 4 (kuva 4) ja ylempi tasanne 5–8 (kuva 5). On epävarmaa liittyvätkö kaikki rakenteet linnaan, sillä paikalla on ollut myös myöhempää toimintaa: Husholmenin kaakkoispäässä on poltettu muun muassa kokkoa ja sen pohjoisrannalle on kallioon hakattu vuosiluku 1913. (Liite III)

Husholmenin sisäänkäynti, sola, joka johtaa linnan alemmalle tasanteelle. Kuvassa V-P Suhonen. Kuvattu idästä ( E ), 22.9. 1995. Kuva H.N. *RHO NEG 114837*

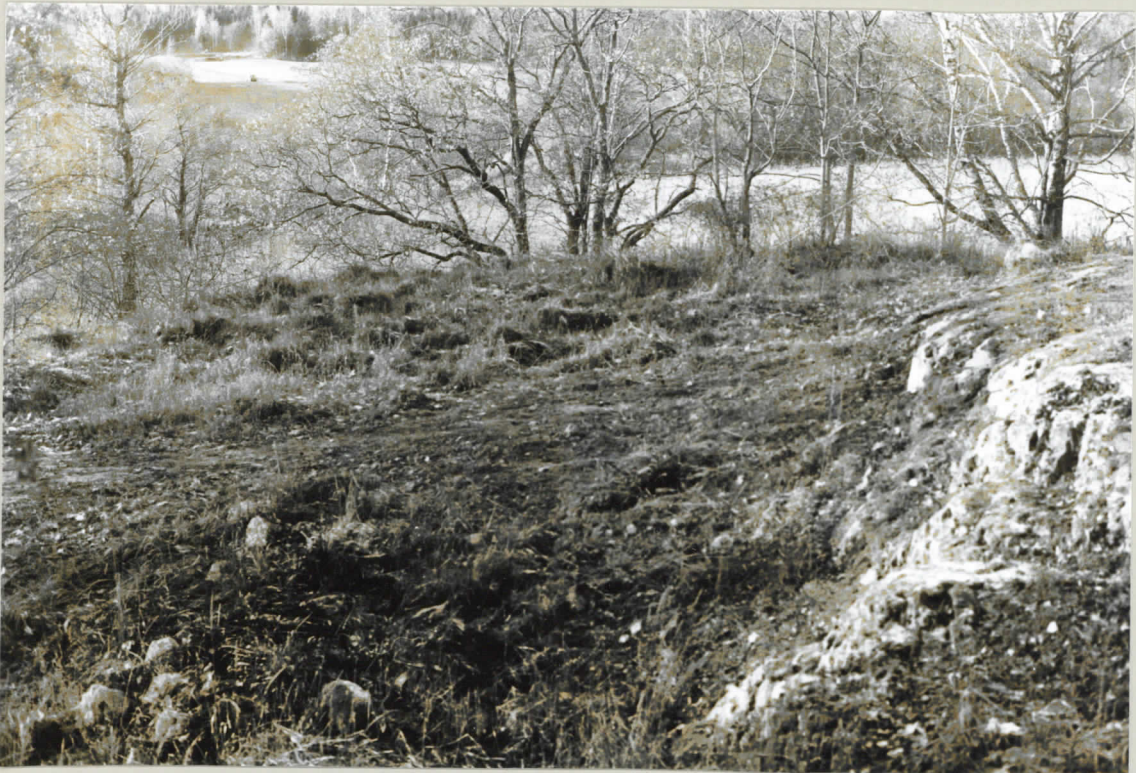
3. Kiveys: solan yläosassa on noin 5 x 5 metrin laajuinen kiveys, josta on valunut kiviä myös alemmaksi solaan.
4. Kumpare: alemman tasanteen luoteispäässä on matala kiven- ja maansekainen kumpu, jonka halkaisija on noin 4–5 metriä.
