# PÄLKÄNEEN RAUNIOKIRKKO

Myöhäiskeskiaikaisen kirkon länsipäädyn kaivaus 13.9.-28.9.2001

MUSEOVIRASTO

Rakennushistorian osasto  
2002

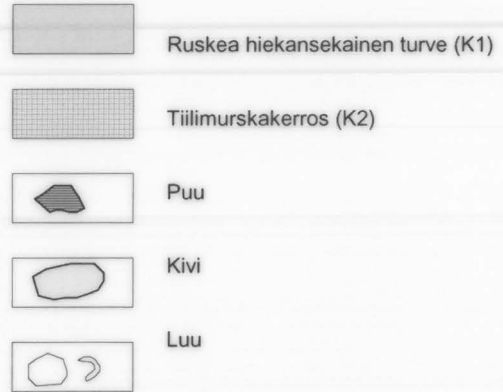
Alue 8, kontekstit 1 ja 2  
Mk 1:20

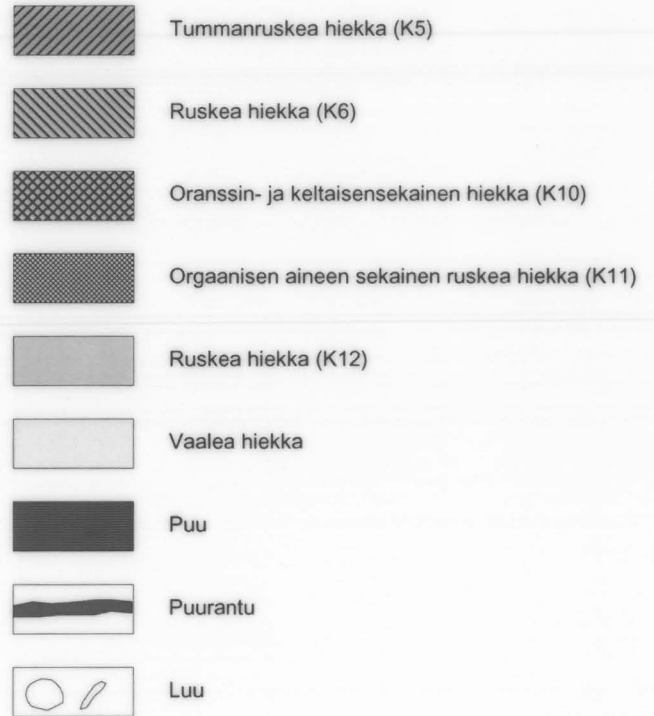
Alue 8, kontekstit 5-6 ja 10-12  
Mk 1:20

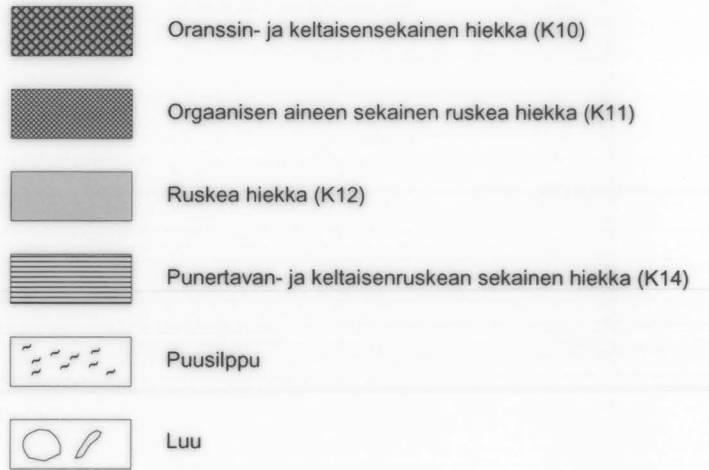
Alue 8, kontekstit 10-12 ja 14  
Mk 1:20

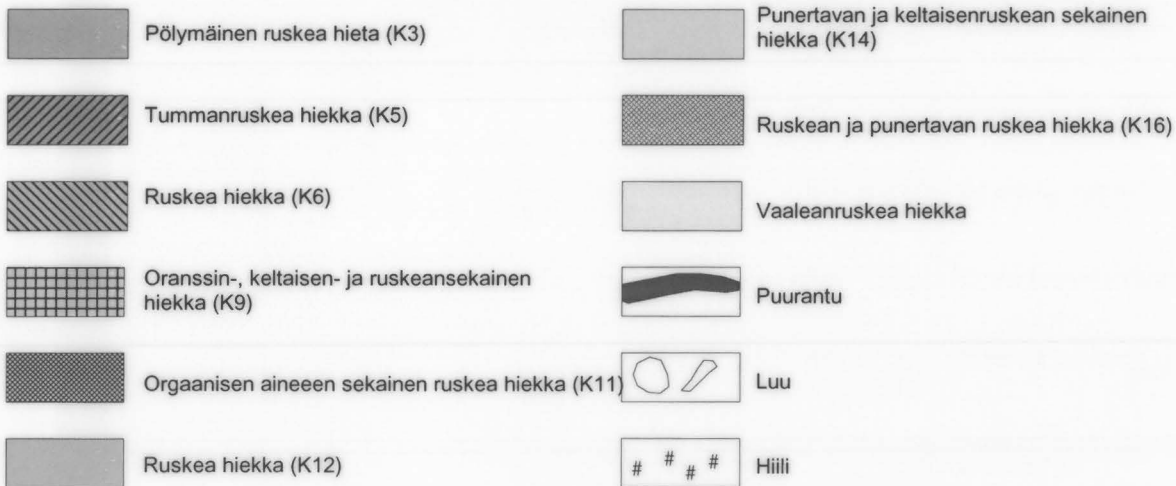
PÄLKÄNE RAUNIOKIRKKO E. Mikkola 2001	Alue 8, W-profiili
	Mk 1:20
