VANHAN RAUMAN KAIVETUT ALUEET

No: 1183

Tontti/osoite/katu: Kulmalankatu (kirjon naaraiden lonsipudi)

Kaivuun aihe: Vesiposti

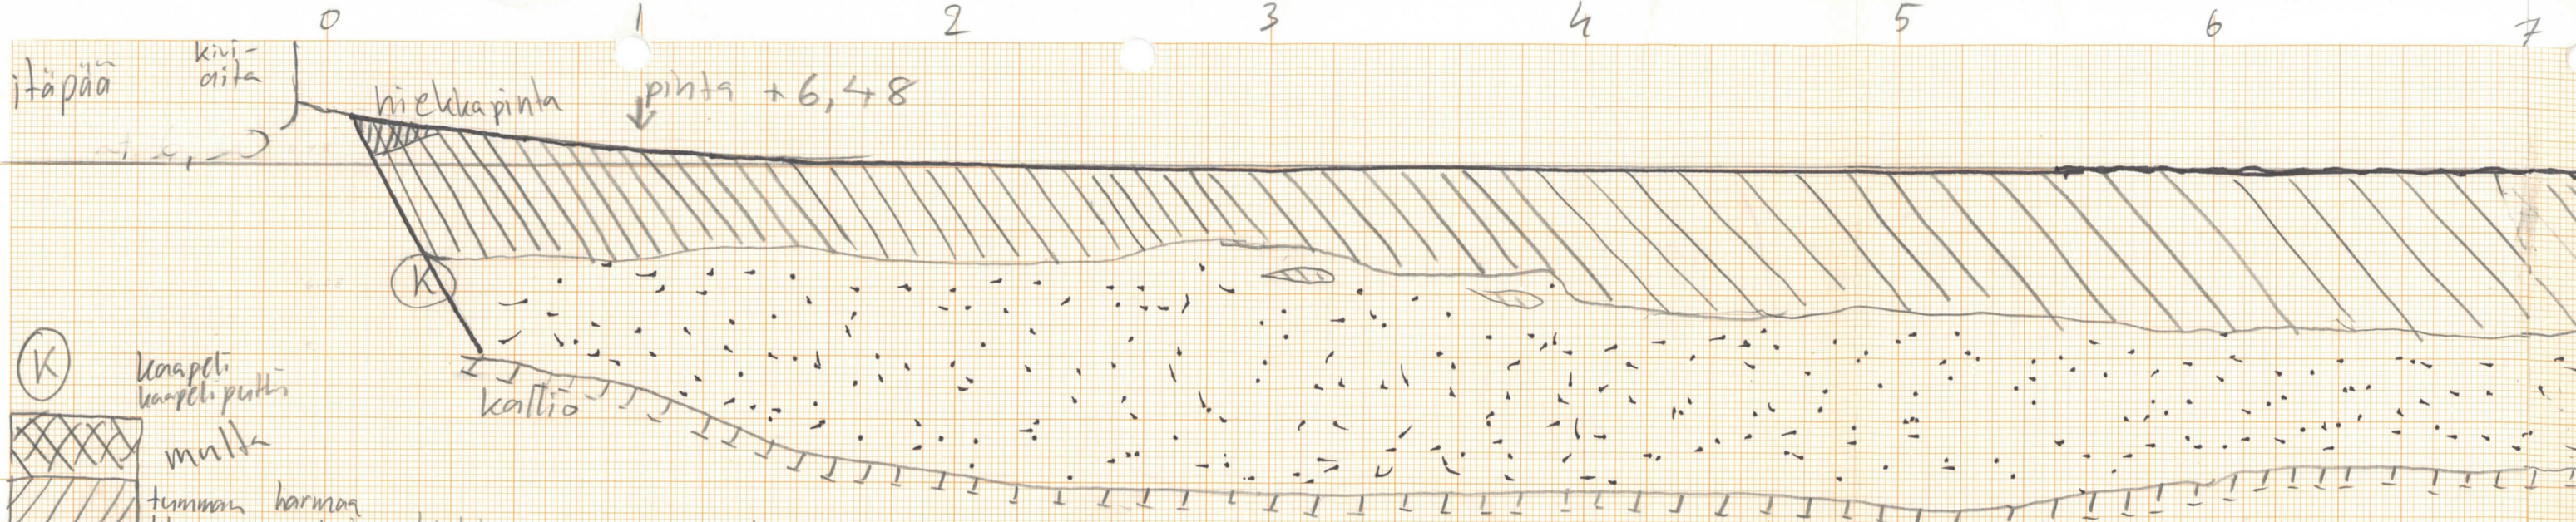
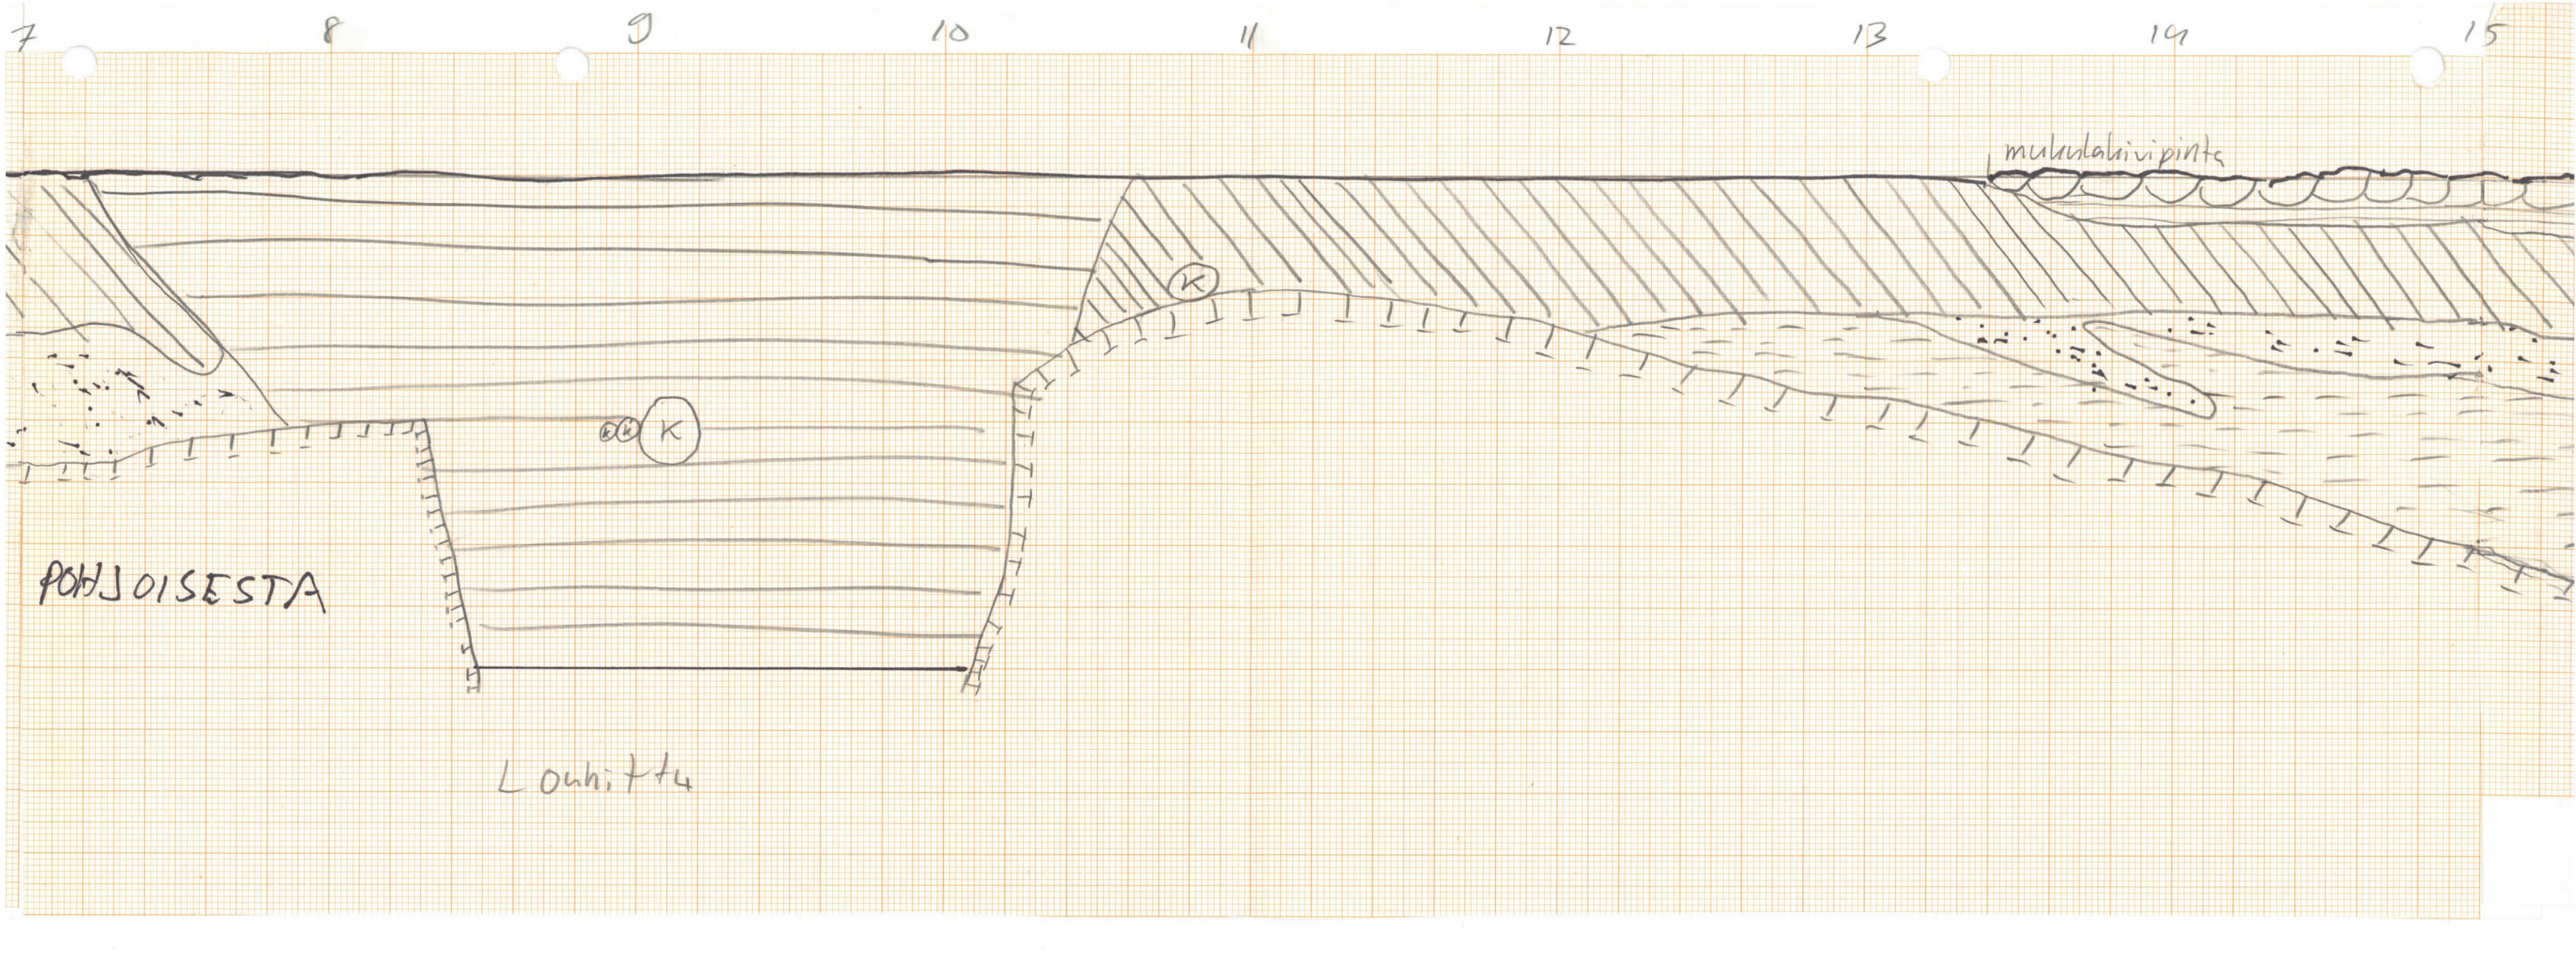
PROFILI KATSOTTUNA PO

Kerrostumat: Vanhaja kulttuurikerrostuma ei ole,
uudemmat kerrostumat kartalla (profissi).
Ei nahimaakerroksia. Kallio mittei pinnassa

- (K) kaapeli, kaapeli putki
-

mullu
 -   tumman harmaan hiekkapinnan hiekkä
 -

hieno hiekkä
 -

karkea, ruskea hiekkä
 -

ruskea täytesora
 -

ruskea, puhdas hiekkä
 -

sepeli
 -

savon sekainen tyytelhiekkä

POHJOISESTA

Louhittu

mukulakivi pinta

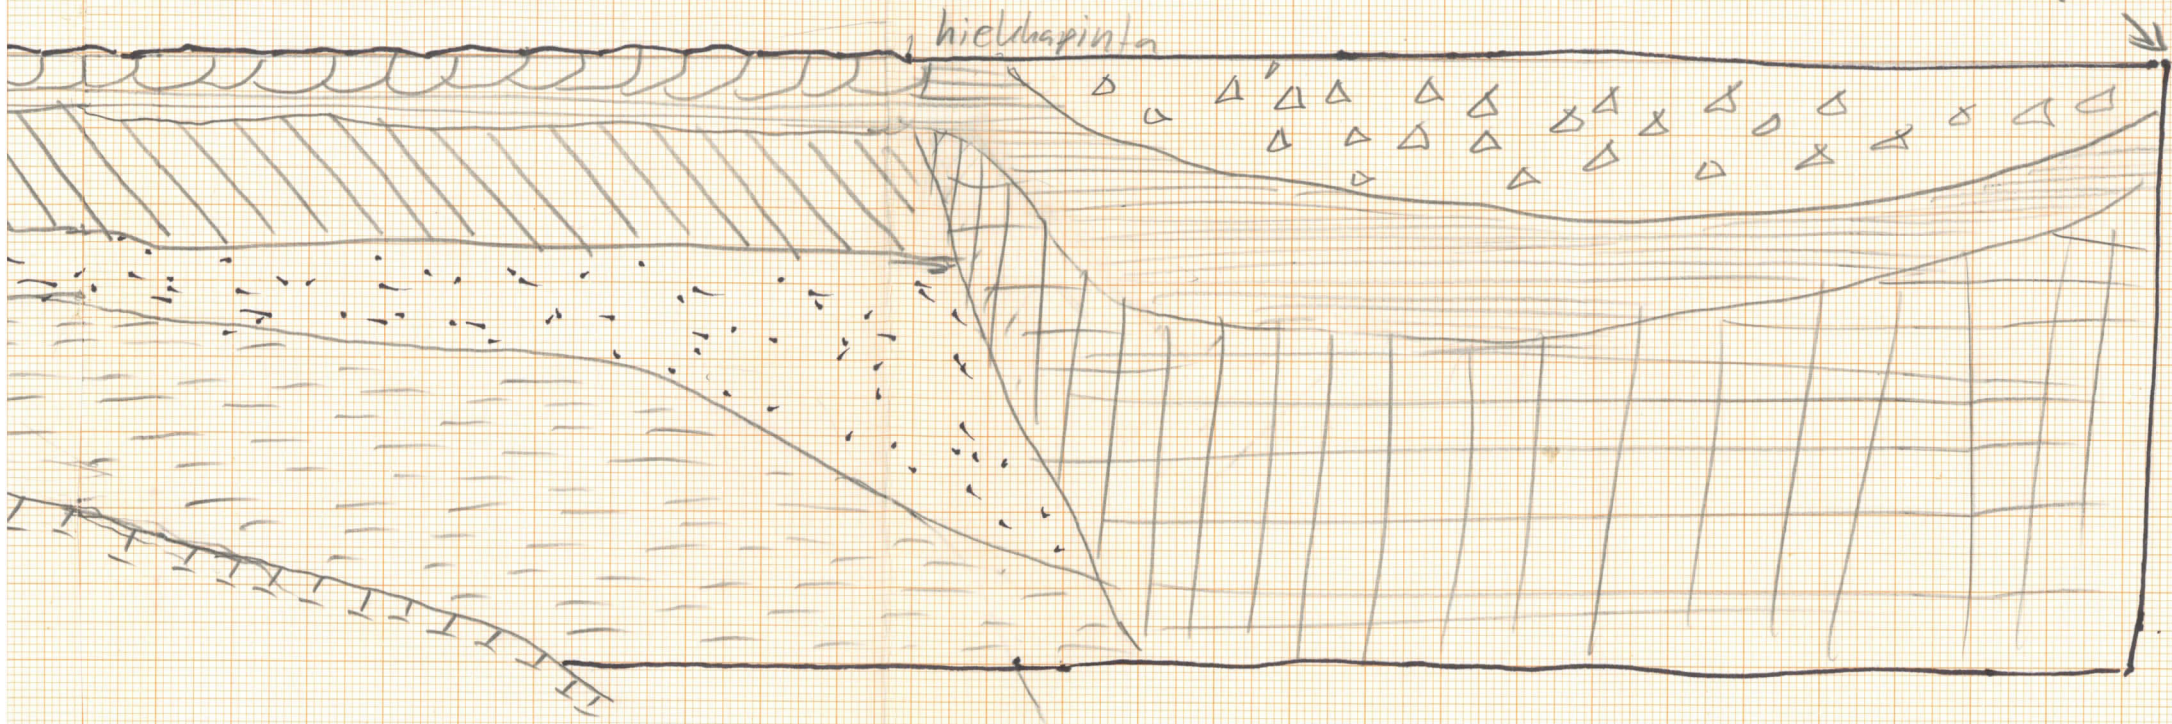
hieldepinta

pinta + 6,46

↓ lansipää

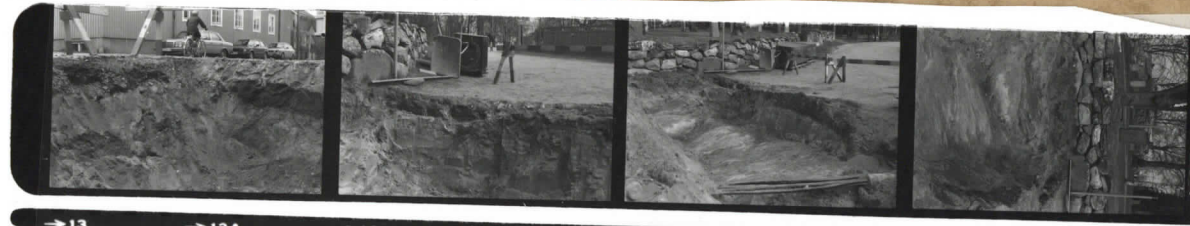
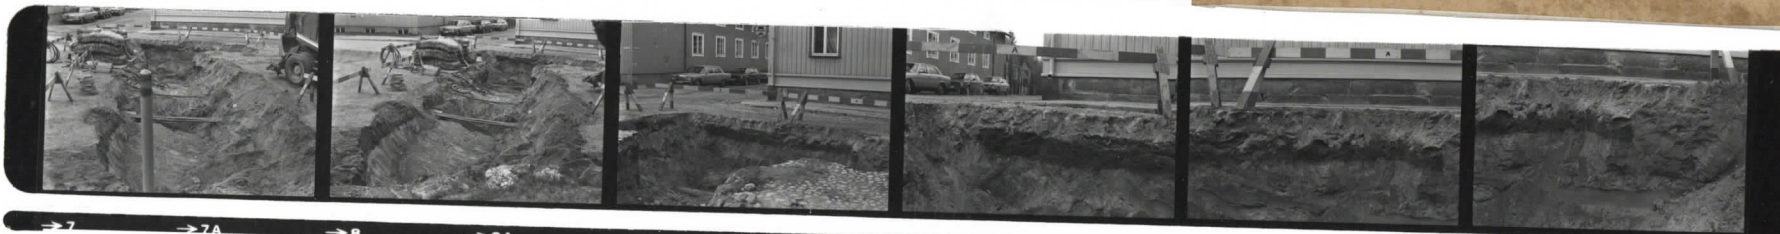
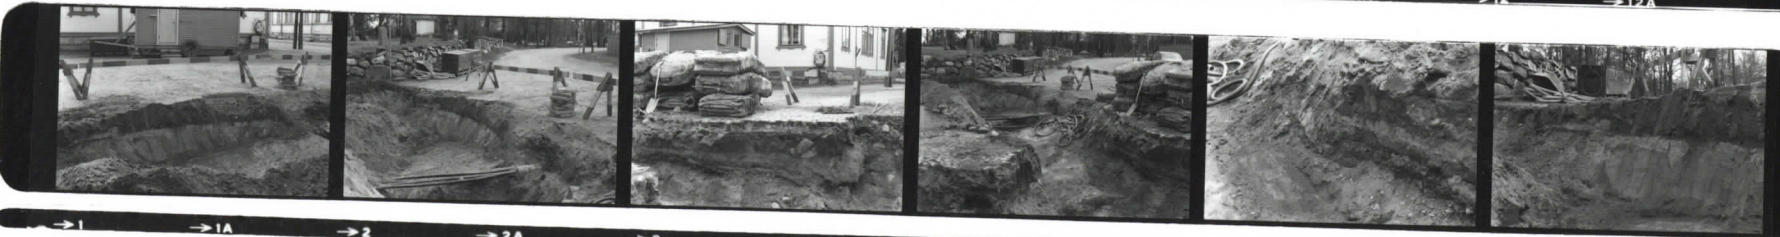
FILMI 7/83

KULMALANKATU
 (PYHÄN KOLMINAISUUDEN KIRKON LÄNSIPUOLELLA)
 KULTTUURIKERROSTEN INVENTOINTI 1/83 KATSO ERIL-
 LINEN KERTOMUS
