Rauma
Kauppatori

Torikatosten perustusten arkeologinen valvontakaivaus

23.10.-20.12.2006

Rauman museo

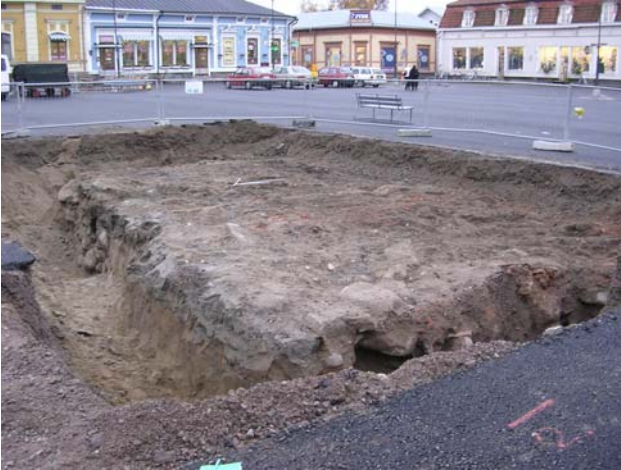
Yleiskuva alueesta A, K11:n pinta soran poiston jälkeen.
24.10.2006, suunta: kaakko, kuvaaja: Janne Haarala

Alue A:n pinta puhdistettiin, minkä yhteydessä kerättiin joitain löytöjä täyttösoran ja kulttuurikerroksen sekaisesta maasta (K11). Alueen pinnassa havaittiin seinälinjoja, jotka kartoitettiin niin hyvin kuin pystyi kajoamatta rakenteita ympäröiviin kerroksiin (kartta 5). Havaittujen kivirakenteiden ulkopuolelta poistettiin puhdasta hiekkaa jolloin esiin saatiin kellarin ”ulkoseinät”. Seinät dokumentoitiin. Alue 1:n pintaan merkittiin perustusten ja sadevesiputken suunniteltu sijainti (kartta 5), jonka perusteella määräytyivät alueet A1-A3 (kartta 7).

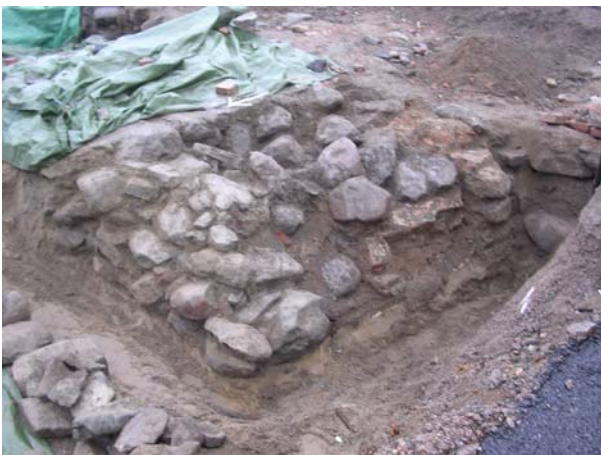
A1: R17 paljastettu, myös pohjoisseinä
22.11.2006, suunta: kaakko, kuvaaja: Janne Haarala

Kellaria tyhjennettäessä havaittiin, että kellarihuone on tarkoituksella romautettu / täytetty. Tämän voi päätellä kellarissa olleista suurista kivistä, joita poistettiin ainakin kaksi kerrosta (R17 ja R23). Ensimmäiset kivet olivat osittain jo soran ja tumman maan sekoituksen (K11) alla. Soran sekaisen tumman maan (K11) alla ja kivien (R17) lomassa oli tummaa humuksen sekaista hiekkaa K21. Ensimmäinen täyttökerros (K21 ja R17) oli noin 15-30 senttimetriä paksu. Toinen kerros koostuu harmaasta hiekasta (K22) ja toisesta kiviterrasta (R23), ja oli 10-30 cm:n paksuinen. Kerroksesta K22, kivien välistä löytyi 10 penniä vuodelta 1865 (KM 2007010: 240). Suuret kivet ovat päällä olleen talon kivijalkaa, mutta mahdollisesti myös muiden ympäröivien talojen kivijaloista peräisin.

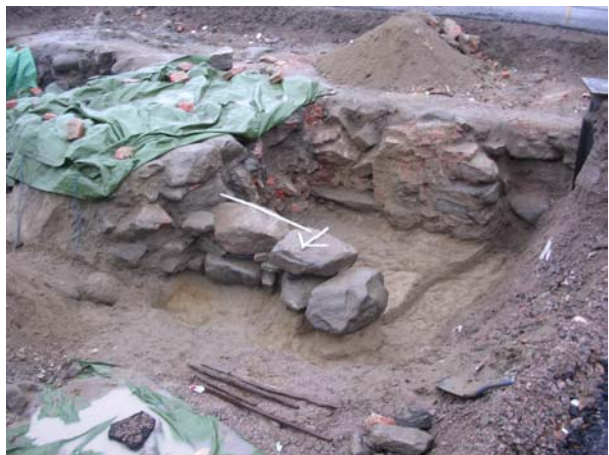
A1: täyttökerrokset poistettu, pressun toisella puolella A2
11.12.2006, suunta: kaakko, kuvaaja: Janne Haarala

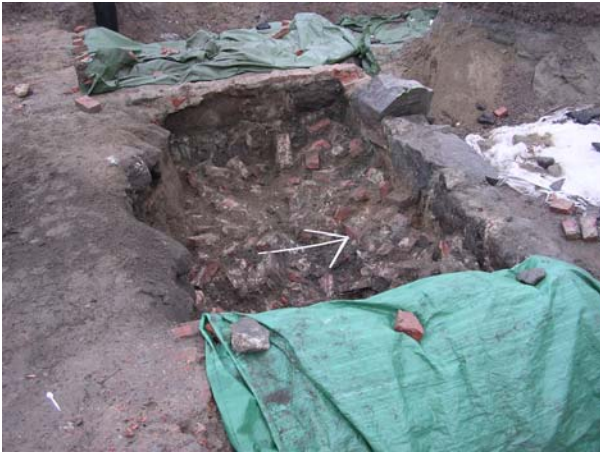
A2: tiilikerros R53, romautettu katto
14.12.2006, suunta: luode, kuvaaja: Janne Haarala

K48 ja K49 ovat paksun tiilikerroksen (R53) seassa. Tiilikerros R53 koostuu kokonaisista tiilistä, tiilen paloista ja niissä kiinni olevasta laastista. Kerros on 30 cm paksu ja siinä oli tasan 500 tiiltä - kerros on mitä luultavimmin kellarin romautettu holvikatto. Kerros oli hieman paksumpi pohjoisseinän lähellä. Tiilien alla on tiilimurskan ja laastin sekaista harmaata hiekkaa (K41) noin 20 cm paksuudelta. K41:n alla oli harmaata, laikukasta hiekkaa K50, jossa havaittiin maatuneen puun alue K51 ja ruskeaa K50:n kanssa sekaisin olevaa hiekkaa K52. Kerroksen K50 alta tuli puhdas pohjahiekka K14, jonka pinta oli noin 3,6 m mpy.

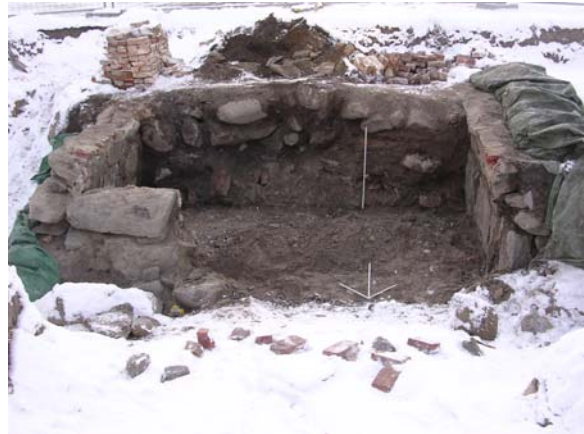
A2: pohjoisseinästä purettu tarvittava osa,
kellari jatkuu etelään.
19.12.2006, suunta: etelä, kuvaaja: Janne Haarala

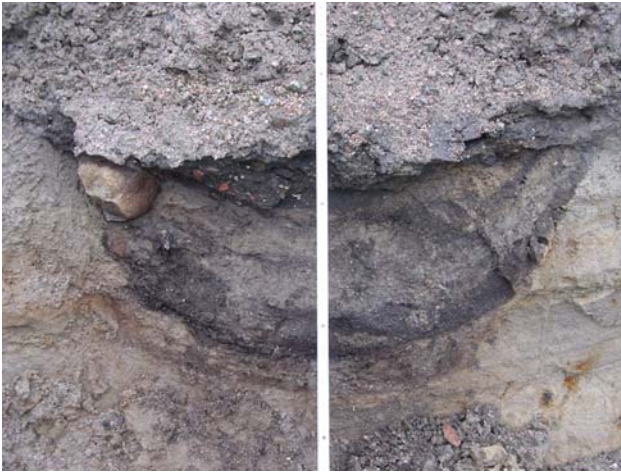
16.11.2006, suunta: itä, kuvaaja: Janne Haarala

B: kuoppa itärpöfiilissa

B on perustuskuoppa 2:n itäseinämässä havaittu kuoppa. Vain 30 cm syvä kuoppa on säilynyt täyttösorakerrosten alla. Kuoppa oli noin x60 cm cm leveä ja se oli 2,5 metriä etelään perustuskuopan pohjoisreunasta. Kuopassa K20 oli alimpana ohut orgaanisen aineen kerros, sen päällä noin 5 cm tummaa maata, sitten harmaata hiekkaa ja ylimpänä aivan soran (K3) alalaidassa tiilimurskan sekaista kulttuurikerrosta.

Yksikkö:	K20
Kerros tai rakenne:	Kuoppa
Alue:	B
Kuvaus:	Perustuskuoppa 2:n itäprofiilissa havaittu tumma kuoppa. Alimpana ohut orgaanisen aineksen kerro ja sen päällä noin 5 cm mustaa maata ja sen päällä tumman harmaa hiekka. Soran K3 alapinnassa hieman tiilimurskan sekaista kulttuurikerrosta.
Löydöt:	
Kartat:	6
Muuta:	Havaittu ja dokumentoitu profiilissa, ei kaivettu

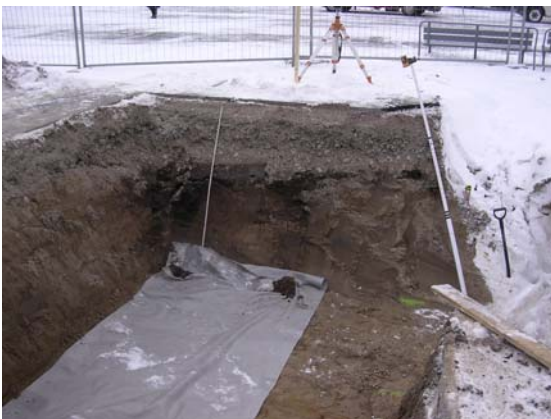
C: K18, 1.11.2006, suunta: kaakko, kuvaaja: Janne Haarala

Perustuskuoppa 3:n eteläprofiilissa havaittiin tumman harmaata / mustaa hiekan ja mullan sekaista maata, K18.

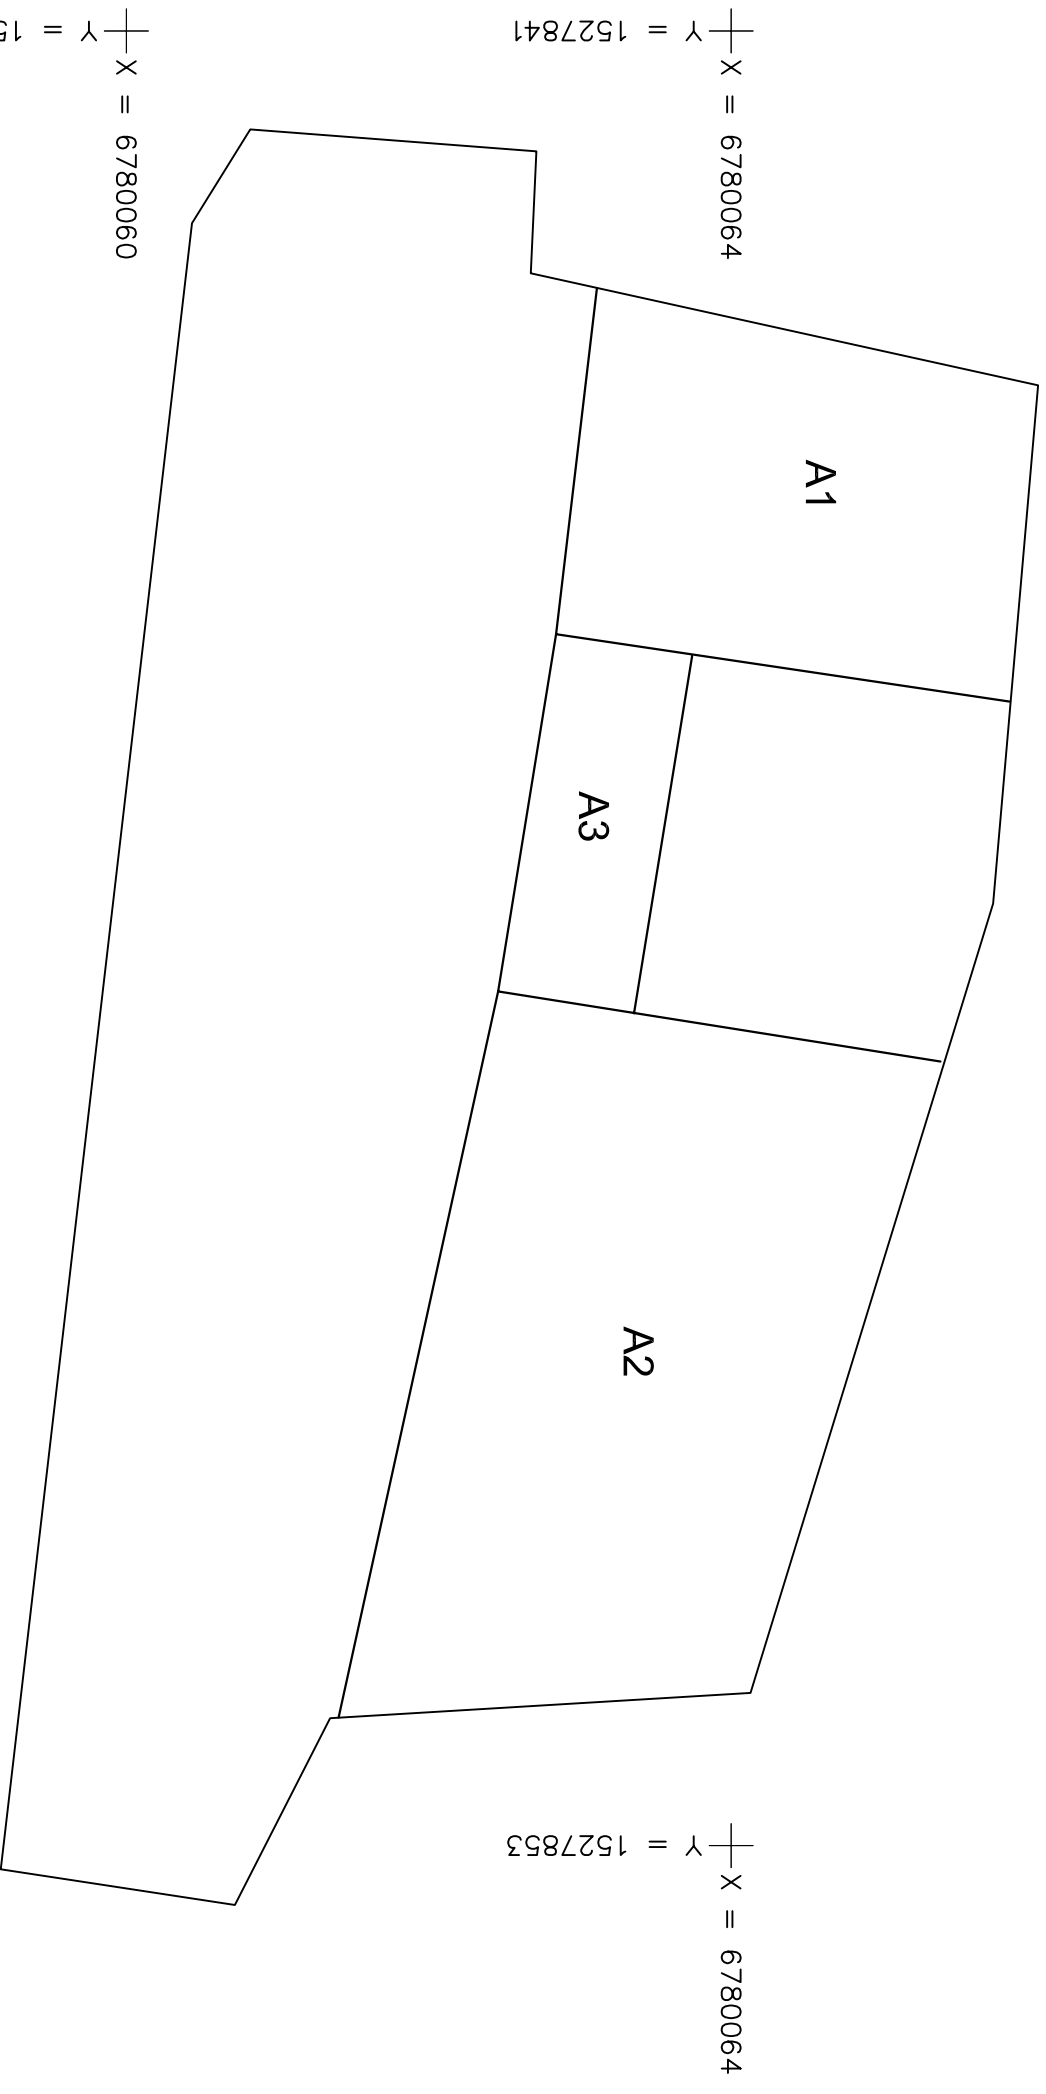
RAUMA	Yleiskartta
Kauppatori	Alue A
Janne Haaraia 2006	Alueet A1, A2 ja A3
MITTAUSDOKUMENTOINTI	Mk 1: 50
Janne Haaraia	MUSEOVIRASTO, RAKENNUSHISTORIAN OSASTON
Nina Manninen	ARKISTO, HELSINKI
Puh. pihl. Janne Haaraia 2007	Kartta 7

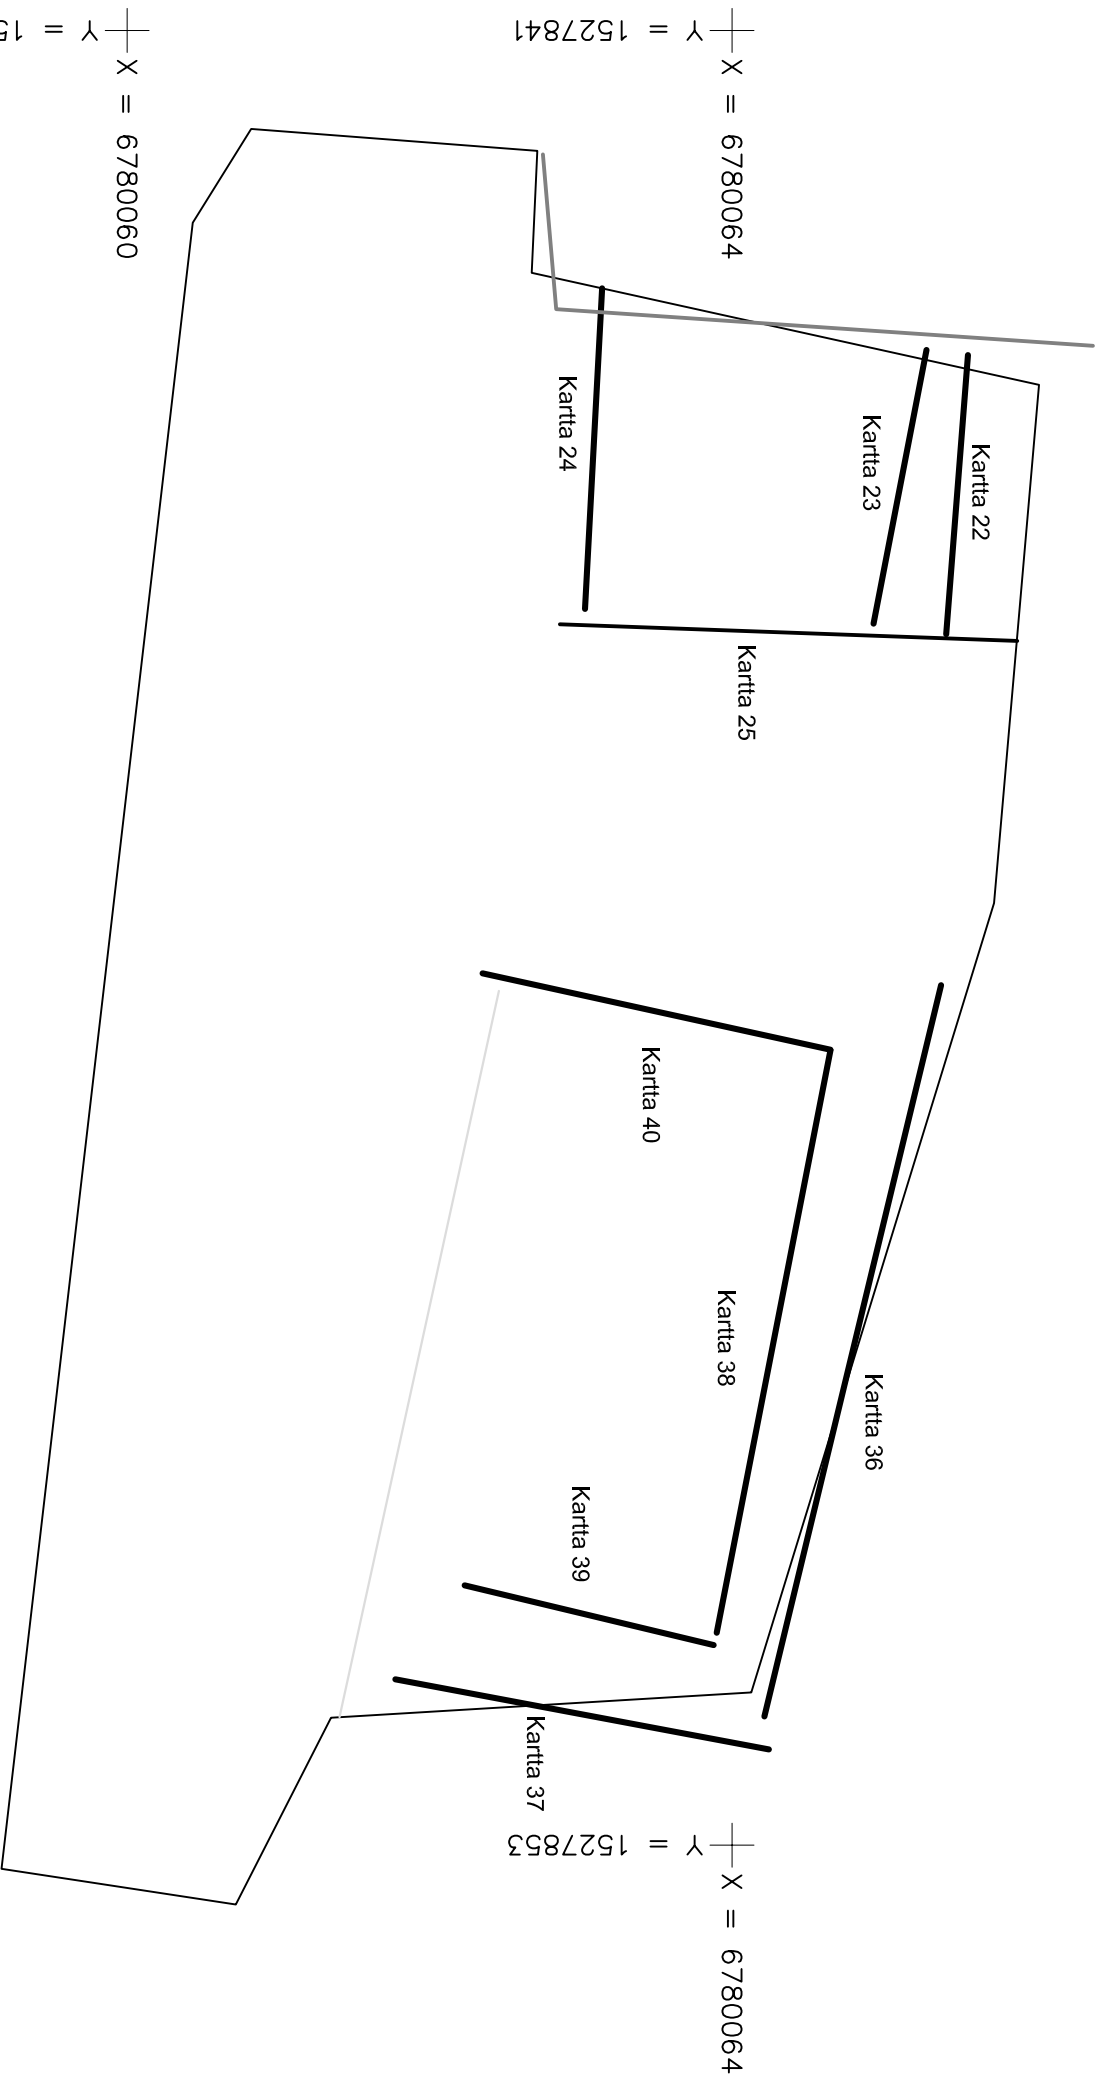
RAUMA	
Kauppatori	
Janne Haarala 2006	
MITTIAUSDOKUMENTOINTI	Yleiskartta
Janne Haarala	Alue A
Nina Manninen	Dokumentoidut seinät ja profiilit
Punt. piirt. Janne Haarala 2007	Mk: 1: 50
	MUSEOVIRASTO, RAKENNUSHISTORIAN OSASTON ARKISTO, HELSINKI
	Kartta 8

Alueella A havaittiin jäänteet kaksiosaisesta kellarista. Rakenne havaittiin vain osittain, se jatkuu alue A:n eteläpuolelle asvaltin ja täyttösorakerrosten alle. Kellarista paljastettiin ja dokumentoitiin sen pohjois-, itä- ja eteläseiniä. Mitään seinistä ei paljastettu kokonaan. Keskiösa alueesta A jäi kaivamatta siten, että itäisemmän huoneen (A2) länsiseinä paljastettiin, mutta ei läntisen huoneen (A1) itäseinää (kartta 8). Läntisestä tilasta käytetään aluenimitystä A1 ja itäisestä nimeä A2.

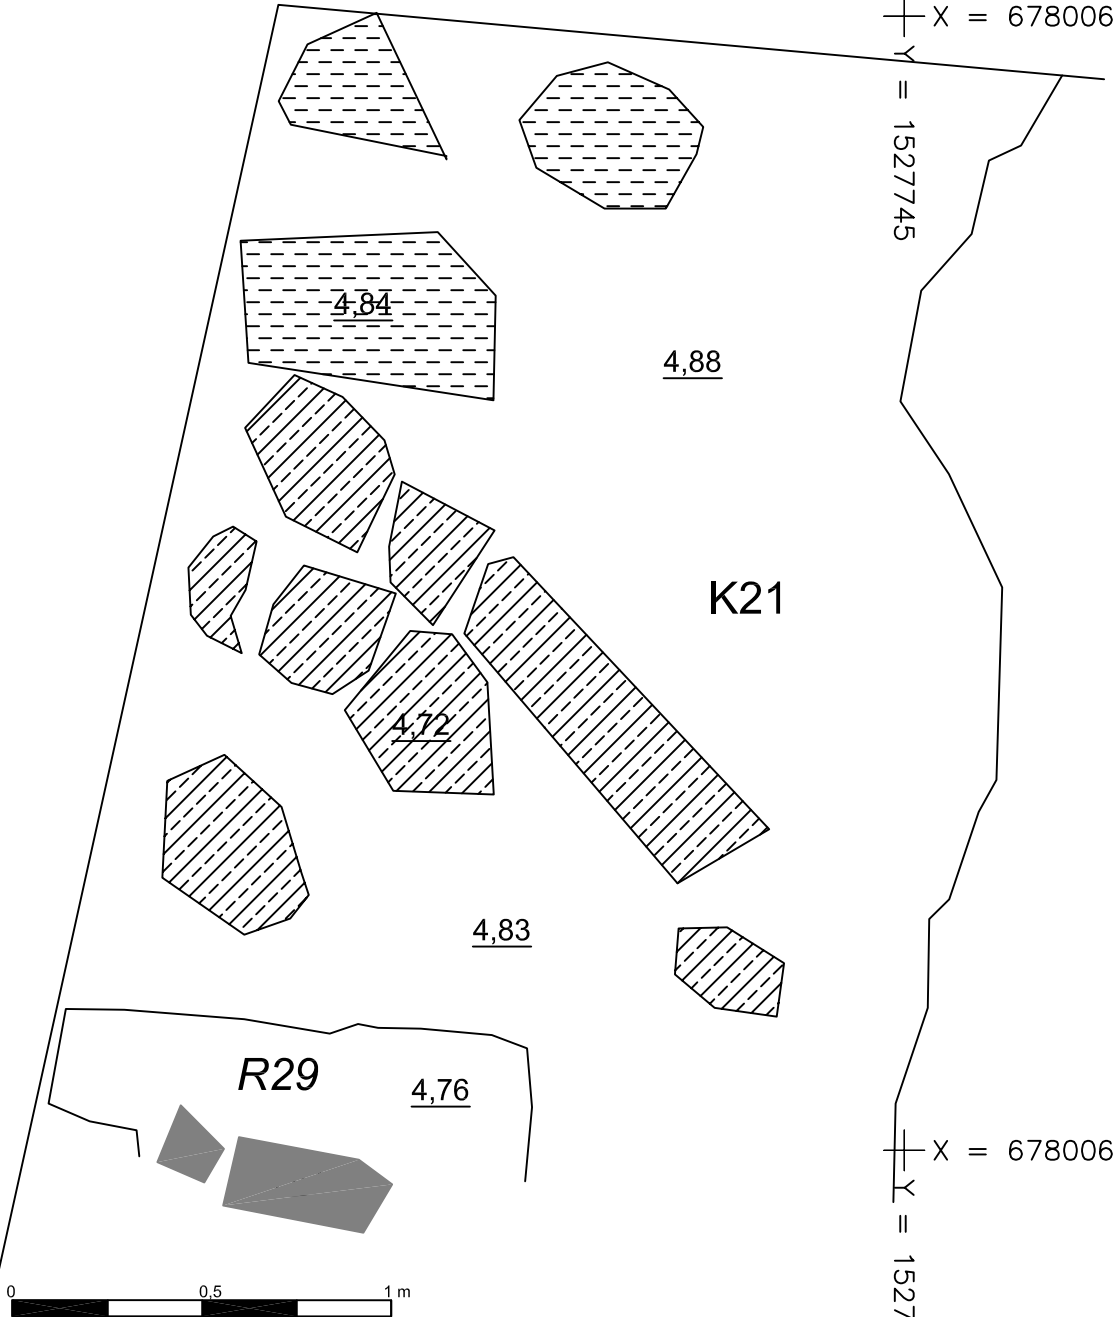
R17 Ensimmäinen kerros täyttökiviä

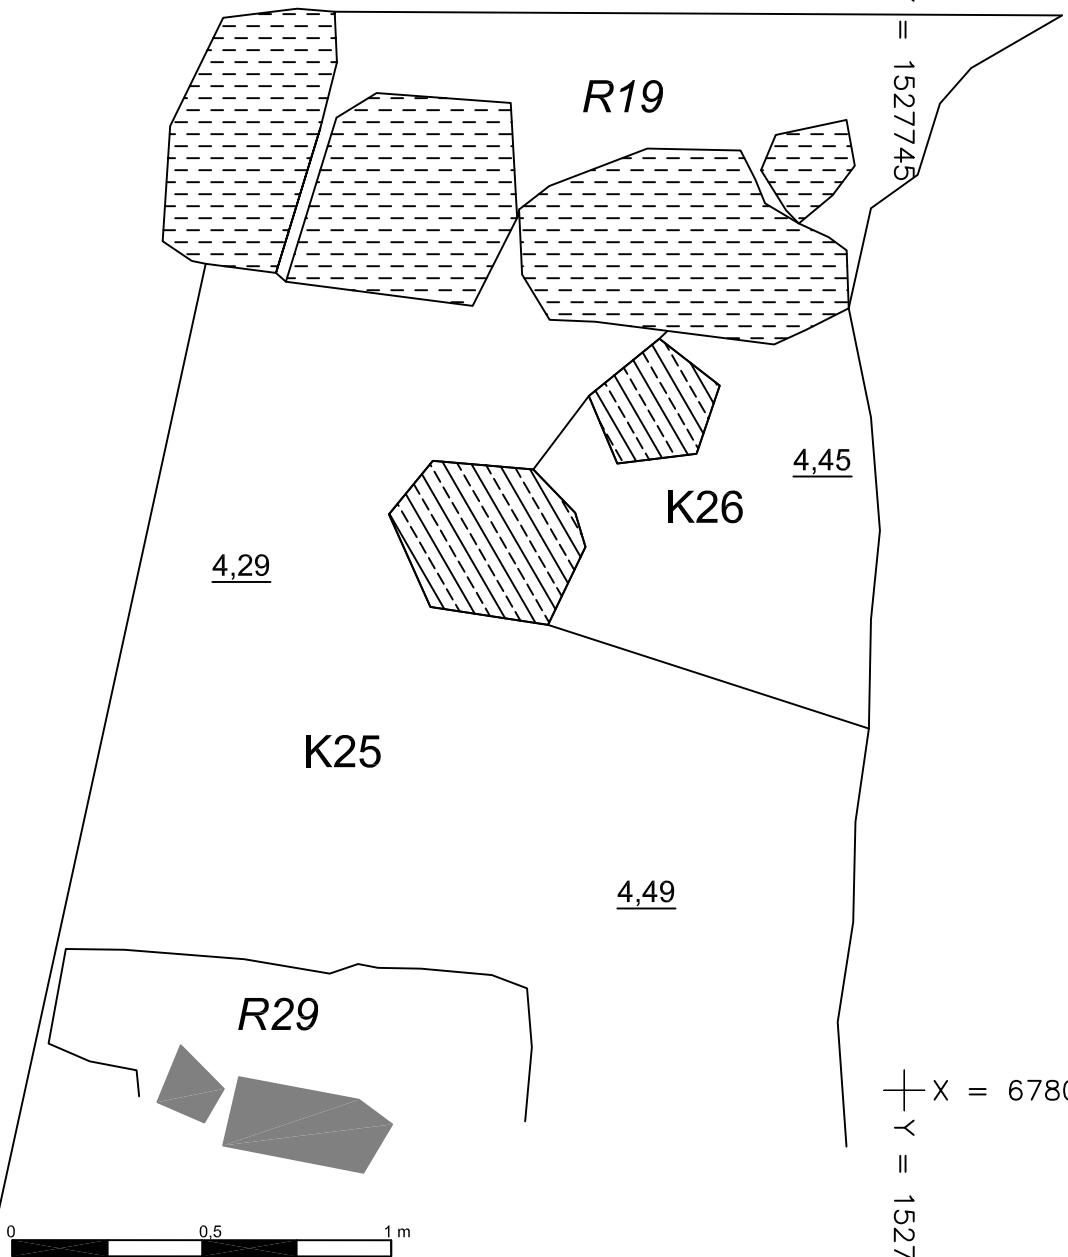
- R19 Pohjoisseinä A1:ssä
- R23 Toinen kerros täyttökiviä
- K25 Tiilimurska
- K26 Harmaa maa
- R29 Eteläseinä A1:ssä

Kivikertojen ja niiden välissä olleiden kerrosten alta tuli miltei koko alueen laajuinen K25. K25 on 30-60 cm paksu kerros, jossa on tiilimurskaa, kokonaisia tiiliä, ruskeaa hiekkaa ja laastia. Kerros on paksumpi etelässä, oviaukon lähellä. K22:n alta alueen koillisnurkasta, noin 1 x 1 metrin laajuiselta alueelta tuli

harmaata hiekkaa K26, jota on kuitenkin osittain vielä täyttökivien R23 lomassa (kartta 25). K28:n alla on saven ja tiilimurskan sekaista hiekkaa K27 suurin piirtein saman kokoisella alueella. Näiden kerrosten alla, koko A1:n alueelta tuli K28.

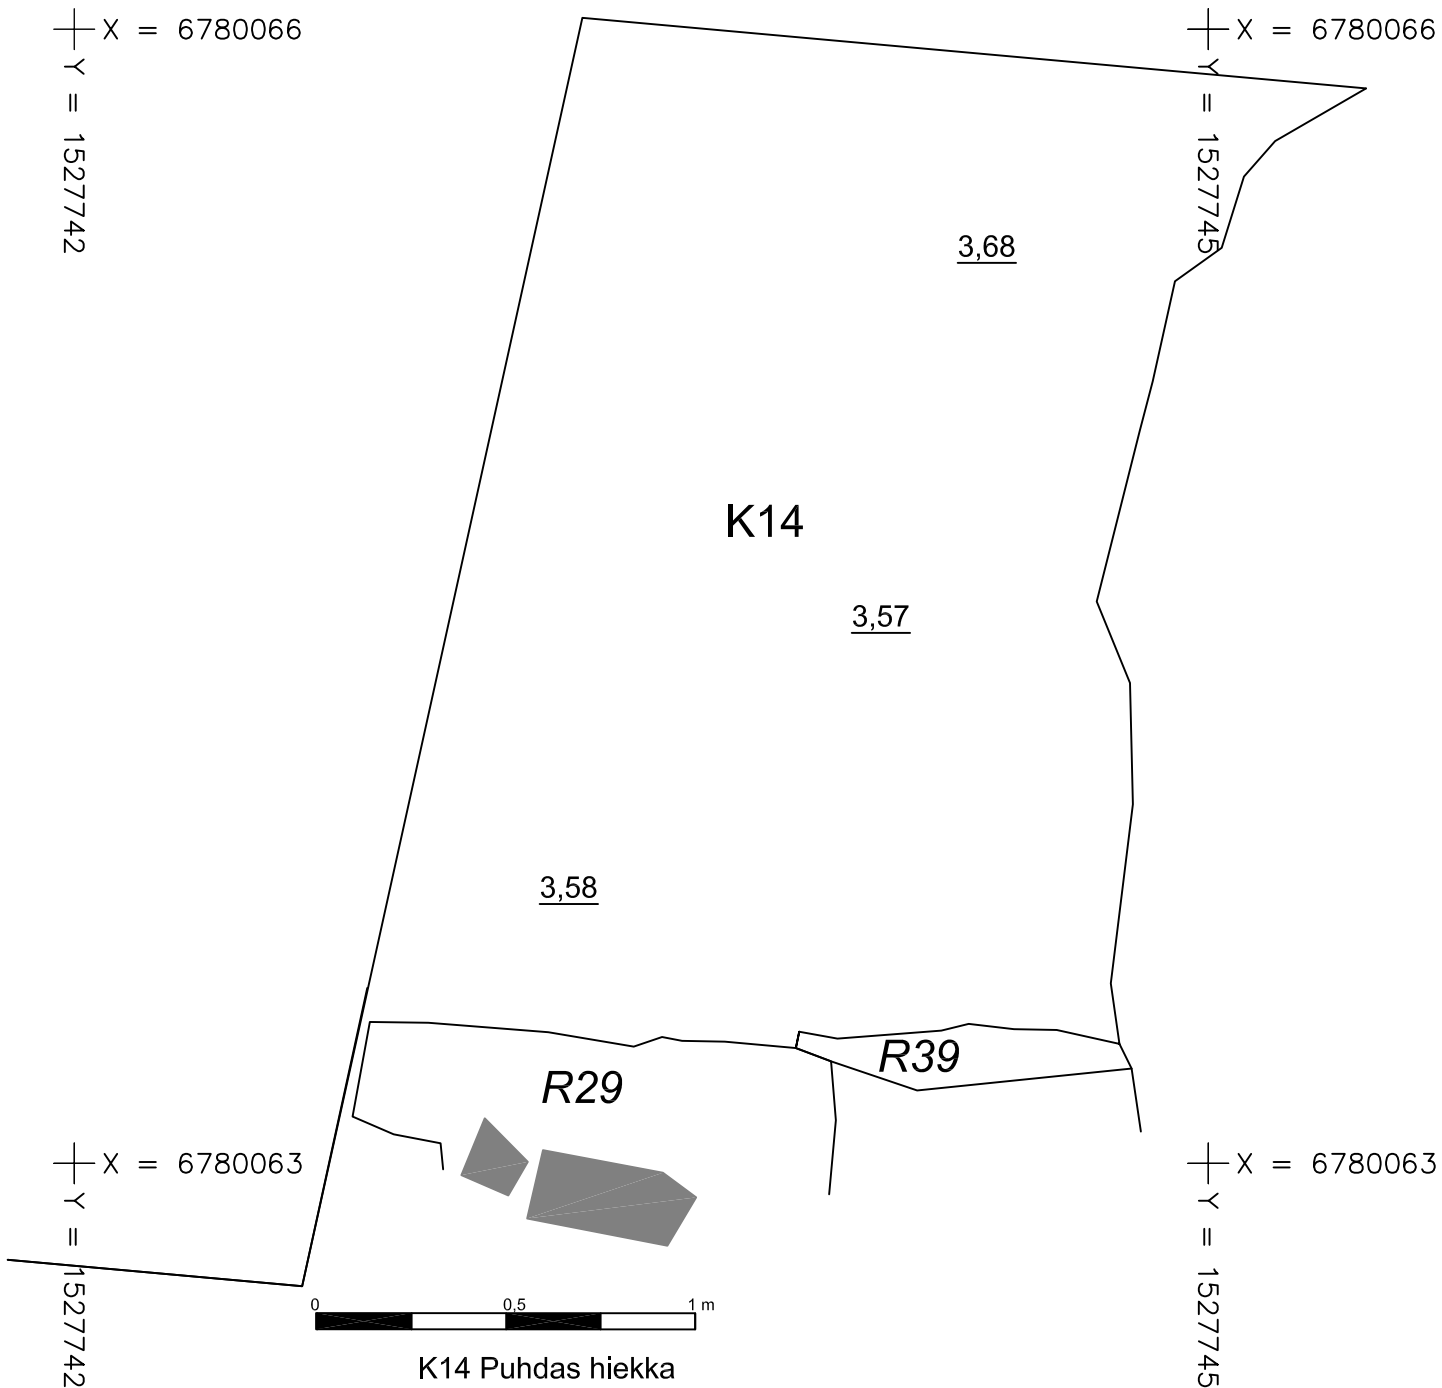
K14 Puhdas hiekka

R29 Eteläseinä A1:ssä

Mittakaava	
Kartta	21	Tasokartta	Alue A1 Kerros K14. Rakenteet R29 ja R39	1:20
Kartta	22	Profilikartta	Alue A1, pohjoisseinä Kerros K14. Rakenne R19 kellarin ulkopuolelta dokumentoituna	1:20
Kartta	23	Profilikartta	Alue A1 Pohjoisseinä Kerros K14. Rakenne R19 kellarin sisäpuolelta dokumentoituna	1:20
Kartta	24	Profilikartta	Alue A1 Eteläseinä Kerrokset K14, K21, K22, K25 ja K28. Rakenne R17, R23, R29 ja R39	1:20
Kartta	25	Profilikartta	Alue A1 Itäprofiili Kerrokset K14, K21, K22, K25, K27, K28, K33, K36 ja K37. Rakenteet R17, R19 ja R23	1:20
Kartta	26	Tasokartta	Alue A2 Kerros K42. Rakenteet R6 ja R43	1:25
Kartta	27	Tasokartta	Alue A2 Kerros K44. Rakenteet R6 ja R43	1:25
Kartta	28	Tasokartta	Alue A2 Kerros K44. Rakenteet R6 ja R45	1:25
Kartta	29	Tasokartta	Alue A2 Kerrokset K46 ja K47. Rakenteet R6 ja R45	1:25
Kartta	30	Tasokartta	Alue A2 Kerrokset K46 ja K47. Rakenne R6	1:25
Kartta	31	Tasokartta	Alue A2 Kerrokset K48 ja K49. Rakenteet R6 ja R53	1:25

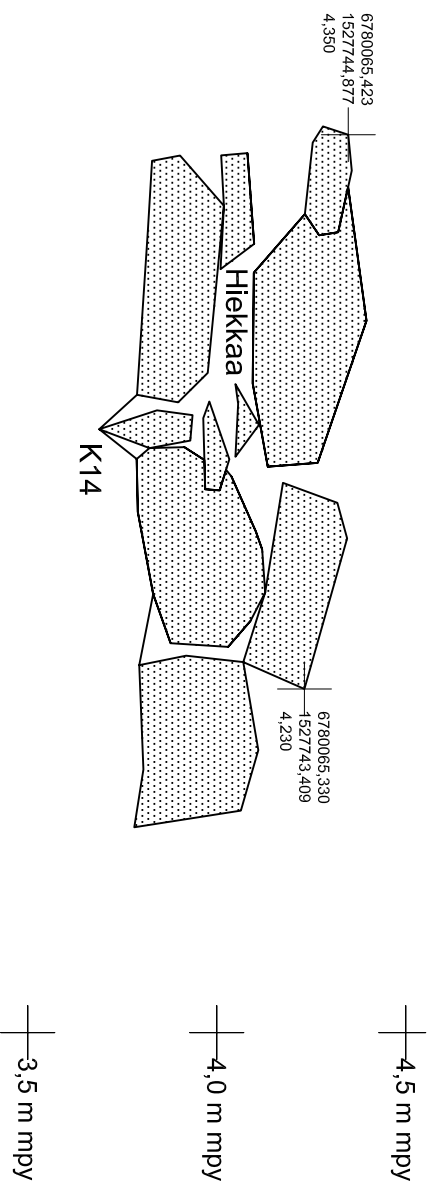
K14 Puhdas hiekka

RAUMA	Profiilikartta
Kauppatori	Alue A1 Pohjoisseinä
Janne Haarala 2006	Kerros K14
	Rakenne R19 kellarin ulkopuolelta
	dokumentoituna
	Mk 1: 20
MITTAUSDOKUMENTOINTI	MUSEOVIRASTO, RAKENNUSHISTORIAN OSASTON
Janne Haarala	ARKISTO, HELSINKI
Niina Manninen	
Puht. piirt. Janne Haarala 2007	Kartta 22

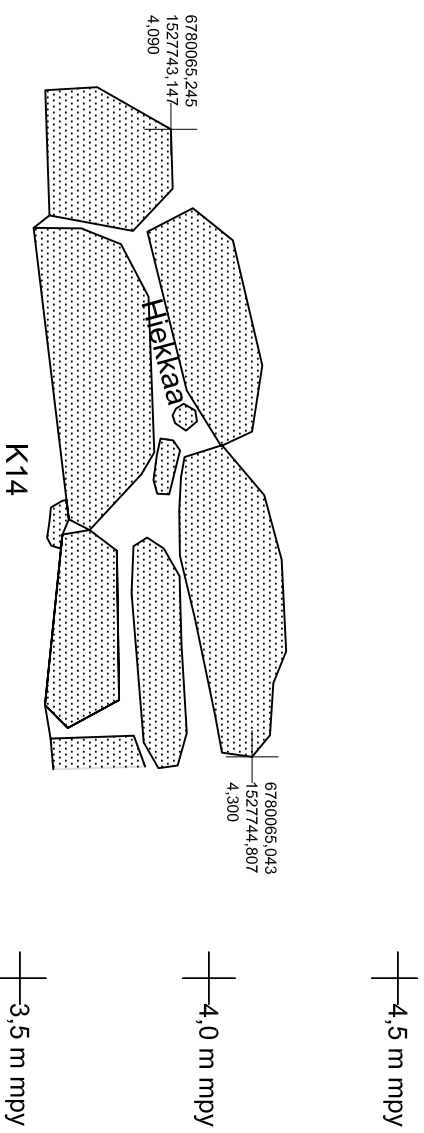
K14 Puhdas hiekka

R19 Pohjoisseinä A1:ssä

RAUMA		Profilikartta
Kauppatori		Alue A1 Pohjoisseinä
Janne Haarala 2006		Kerros K14
MITTAUSDOKUMENTOINTI		Rakenne R19 kellarin sisäpuolella
Janne Haarala		dokumentoituna
Niina Manninen		Mk 1: 20
Puhl. piirt. Janne Haarala 2007		MUSEO/RASTO, RAKENNUSHISTORIAN OSASTON ARKISTO, HELSINKI
		Kartta 23

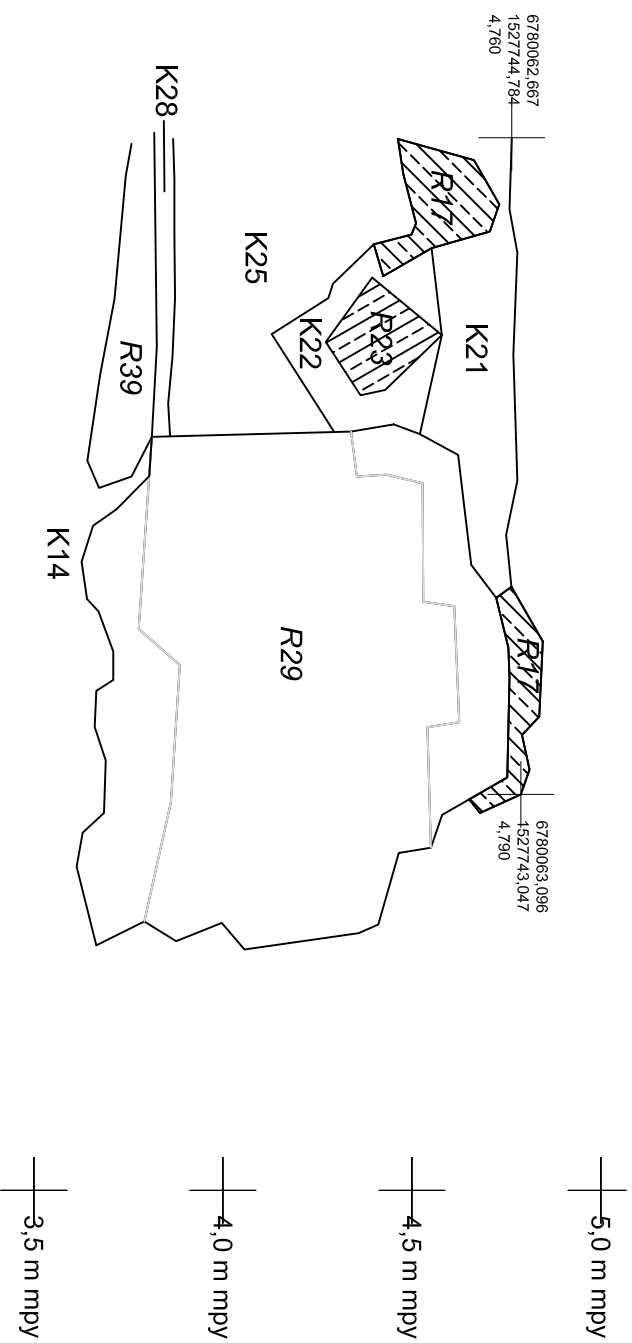
K14 Puhdas hiekka

RAUMA		Profilikartta
Kauppatori		Alue A1 Eteläseinä
Janne Haarala 2006		Kerrokset K14, K21, K22, K25 ja K28
MITTAUSDOKUMENTOINTI		Rakenne R17, R23, R29 ja R39
Janne Haarala 2006		Mk 1 : 20
MITTAUSDOKUMENTOINTI		MUSEOVIRASTO, RAKENNUSHISTORIAN OSASTON
Janne Haarala		ARKISTO, HELSINKI
Niina Manninen		
Puht. piirt. Janne Haarala 2007		
Kartta 24

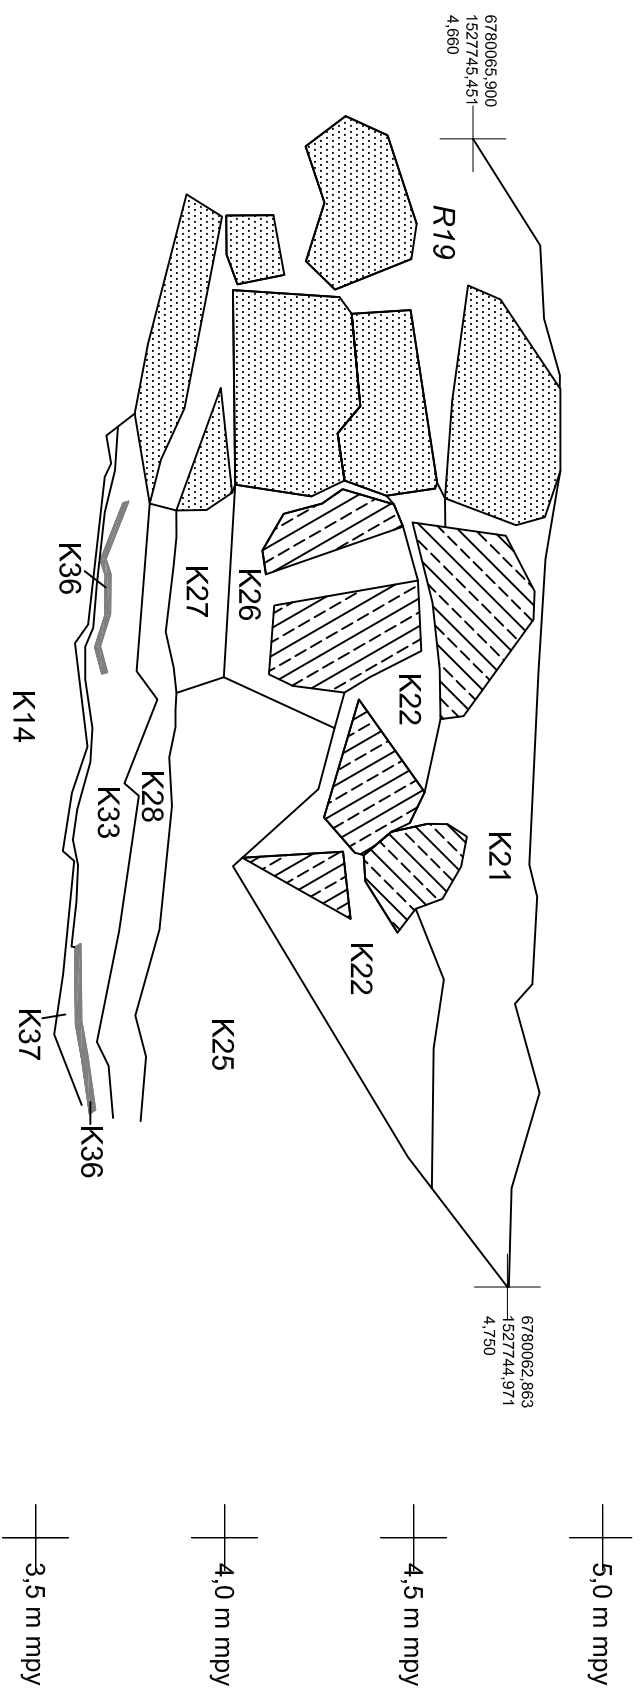
R39 Porraskivi

K14 Puhdas hiekka

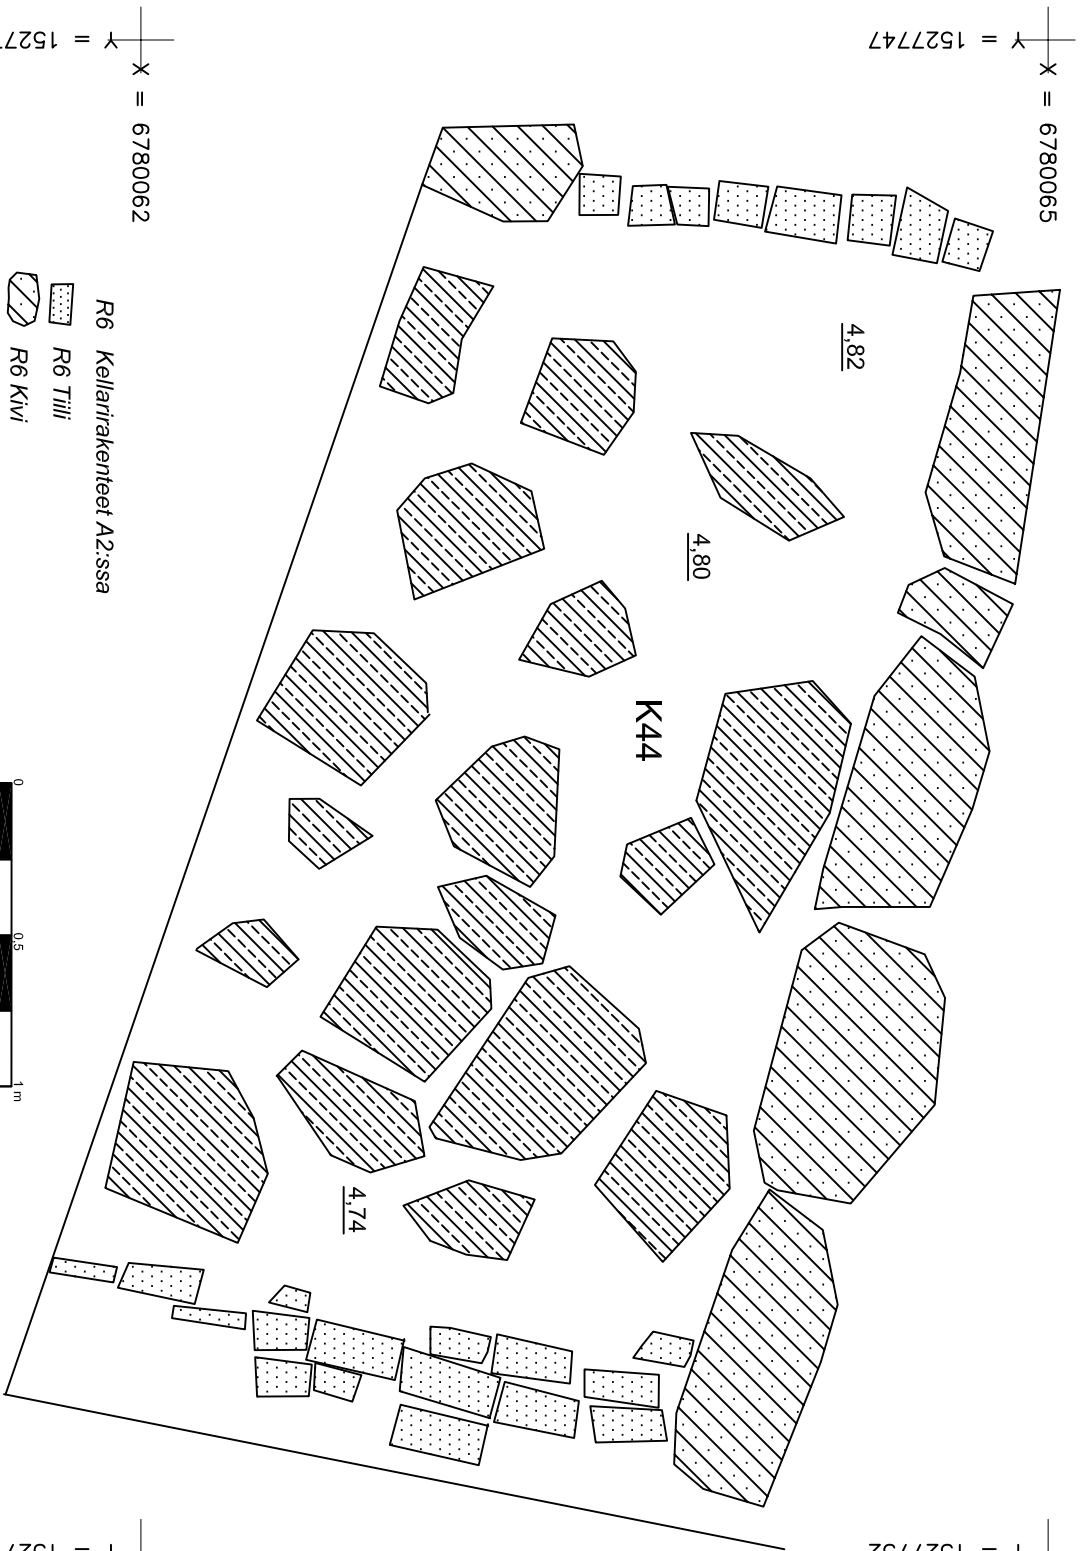
- R6 Kellarirakenteet A2:ssa
- R6 Tiili
- R6 Kivi
- R43 Ensimmäinen kerros täyttökiviä
- K44 Musta hiekka

RAUMA	
Kauppatori	
Janne Haarala 2006	
MITTAAUSDOKUMENTOINTI	Tasokartta
Janne Haarala	Alue A2
Niina Manninen	Kerros K44
	Rakenteet R6 ja R43
	Mik 1: 25
MUSEOVASTO, RAKENNUSHISTORIAN OSASTON ARKISTO, HELSINKI	
Puht. piirt. Janne Haarala 2007	Kartta 27

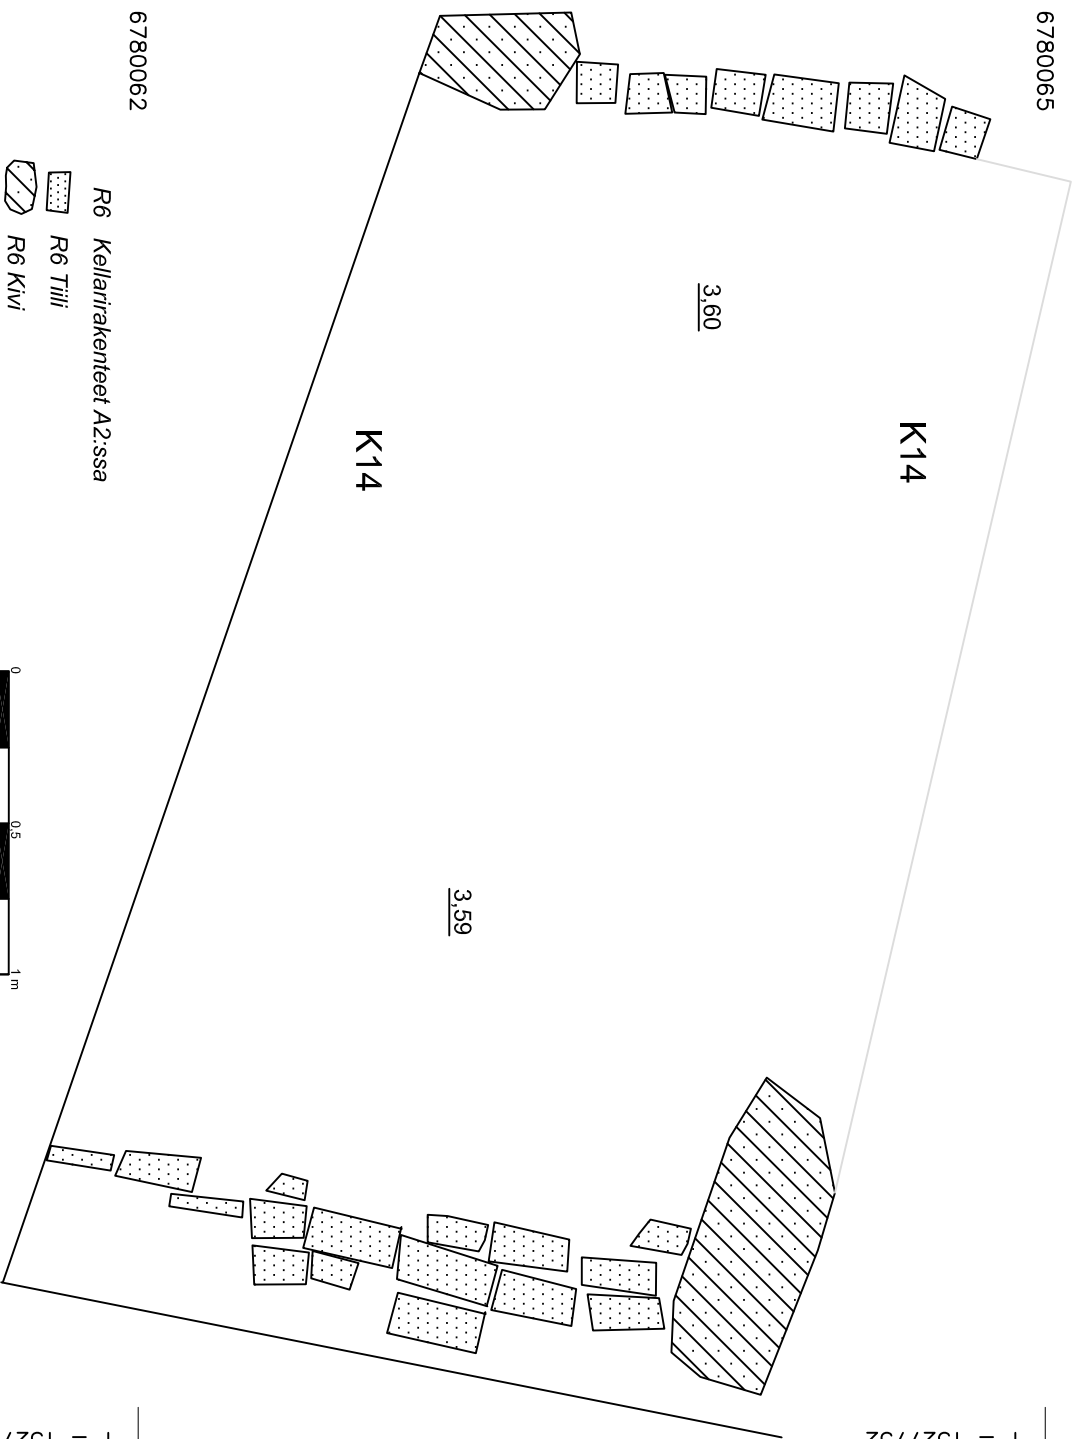
- R6 Kellari rakenteet A2:ssa
- R6 Tiili
- R6 Kivi
- K14 Puhdas hiekka

RAUMA	
Kauppatori	
Janne Haarala 2006	
MITTAUSDOKUMENTOINTI	Tasokartta
Janne Haarala	Alue A2
Niina Manninen	Kerros K14
	Rakenne R6
	Mik 1: 25
Puht. pilt. Janne Haarala 2007	MUSEOVASTO RAKENNUSHISTORIAN OSASTON ARKISTO, HELSINKI
	Kartta 35

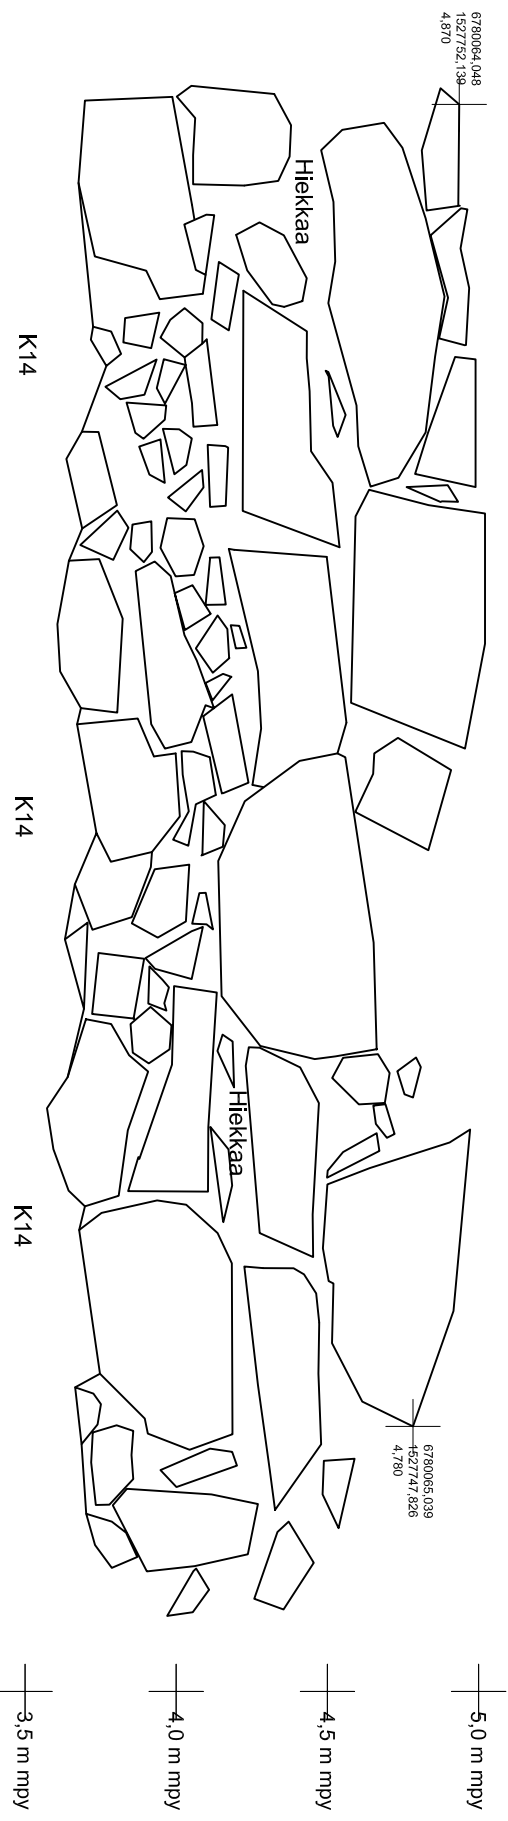
K14 Puhdas hiekkaa
 R19 Kellarirakenteet A2:ssa
 Kivi

RAUMA	
Kauppatori	Profilikartta
Janne Haarala 2006	Alue A2 Pohjoisseinä
	Kerros K14
	Rakenne R6 kellarin ulkopuolella
	dokumentoina
	Mk 1: 25
MITTAUSDOKUMENTOINTI	MUSEOVIRASTO, RAKENNUSHISTORIAN OSASTON
Janne Haarala	ARKISTO, HELSINKI
Niina Manninen	
Punt. piirt. Janne Haarala 2007	Kartta 36

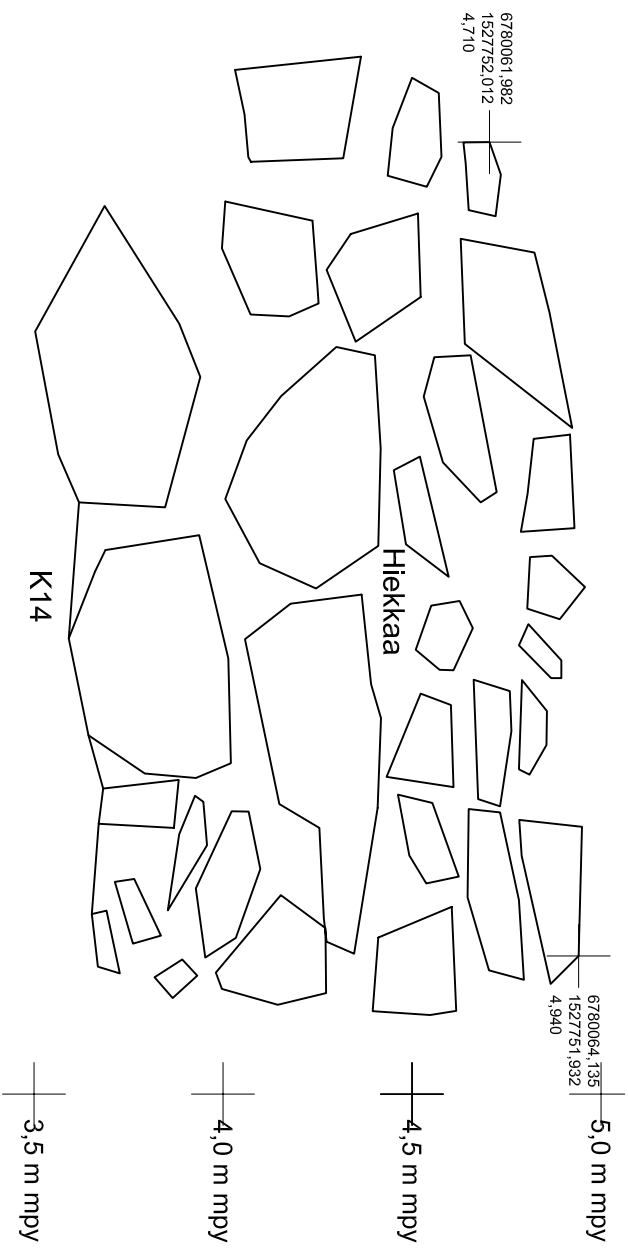
K14 Puhdas hiikka
 R19 Kellarirakenteet A2:ssa
 Kivi

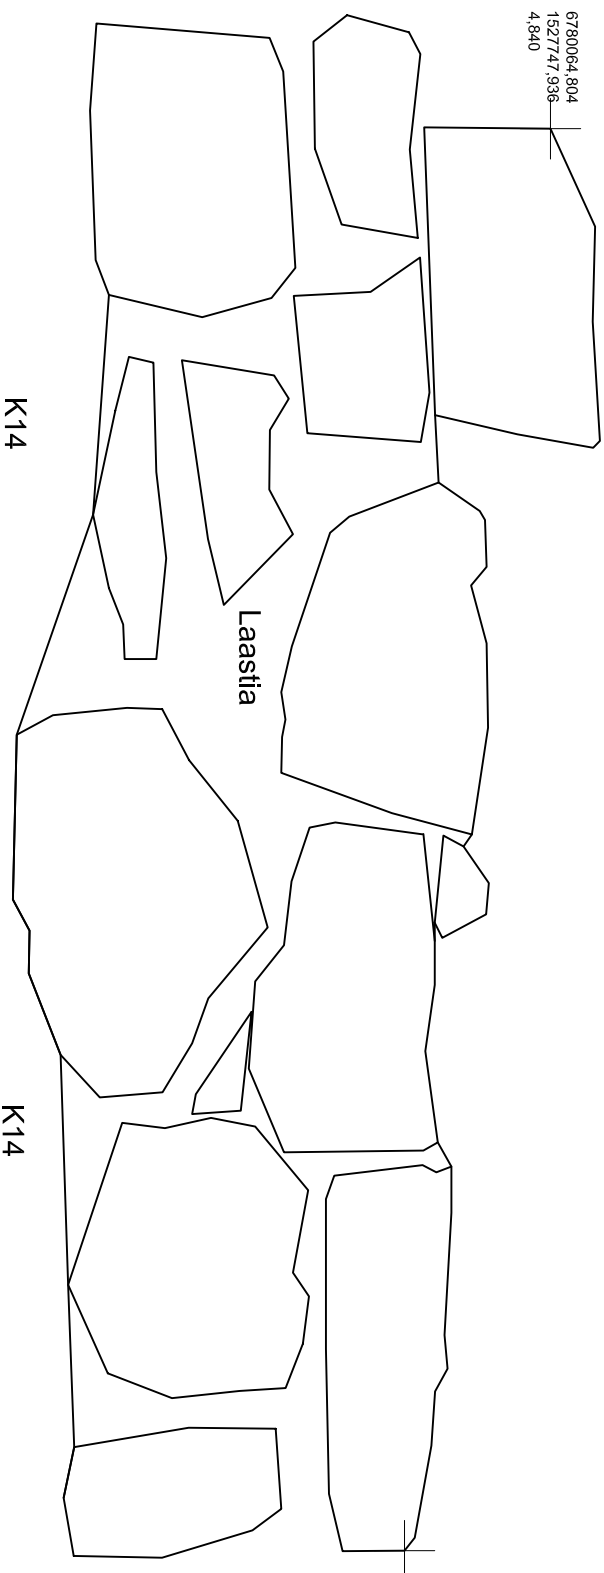
RAUMA	Profilikartta
Kauppatori	Alue A2 Pohjoisellä
Janne Haarala 2006	Kerros K14
	Rakenne R6 kellarin sisäpuolella
	dokumentoituna
	Mk 1: 20
MITTAUSDOKUMENTOINTI	MUSEOVIRASTO, RAKENNUSHISTORIAN OSASTON
Janne Haarala	ARKISTO, HELSINKI
Nina Manninen	
Puht. piirt. Janne Haarala 2007	Kartta 38
