Rauma
Kauppatori

Torikatosten perustusten arkeologinen valvontakaivaus

23.10.-20.12.2006

Rauman museo

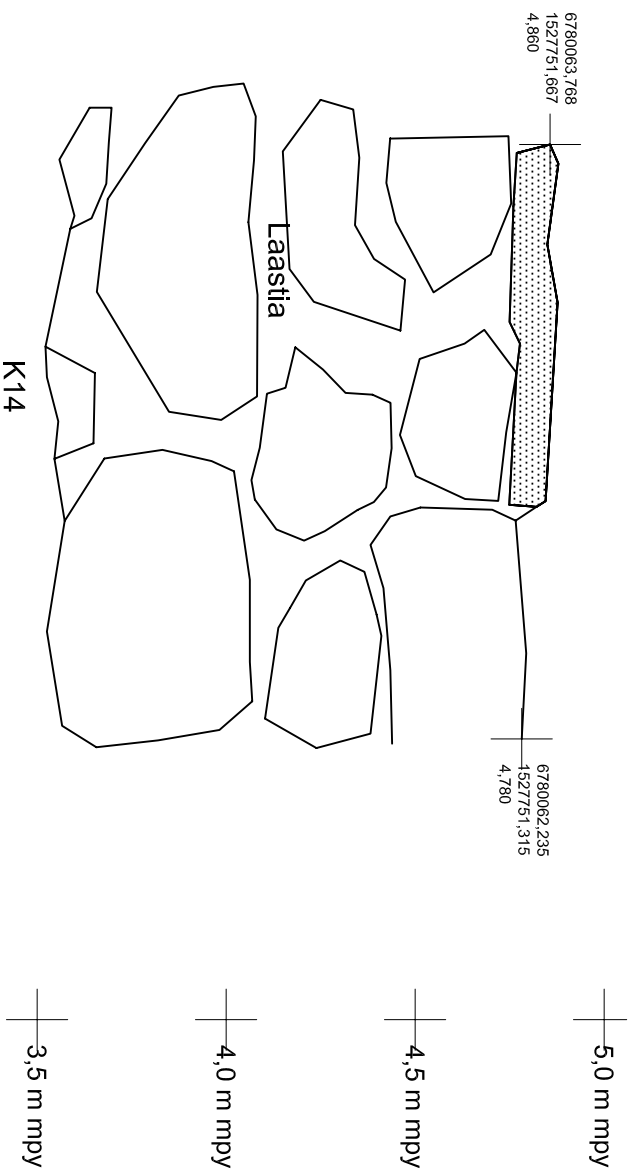
K14 Puhdas hiekka

R19 Kellarirakenteet A2:ssa

RAUMA	
Kauppatori	Profilikartta Aue A2 Itäseinä Kerros K14
Janne Haarala 2006	Rakenne R6 kellarin sisäpuolelta dokumentoituna Mk 1:20
MITTAUSDOKUMENTOINTI Janne Haarala Nina Manninen	MUSEO/RASTO, RAKENNUSHISTORIAN OSASTON ARKISTO, HELSINKI
Puht. piirt. Janne Haarala 2007	Kartta 39

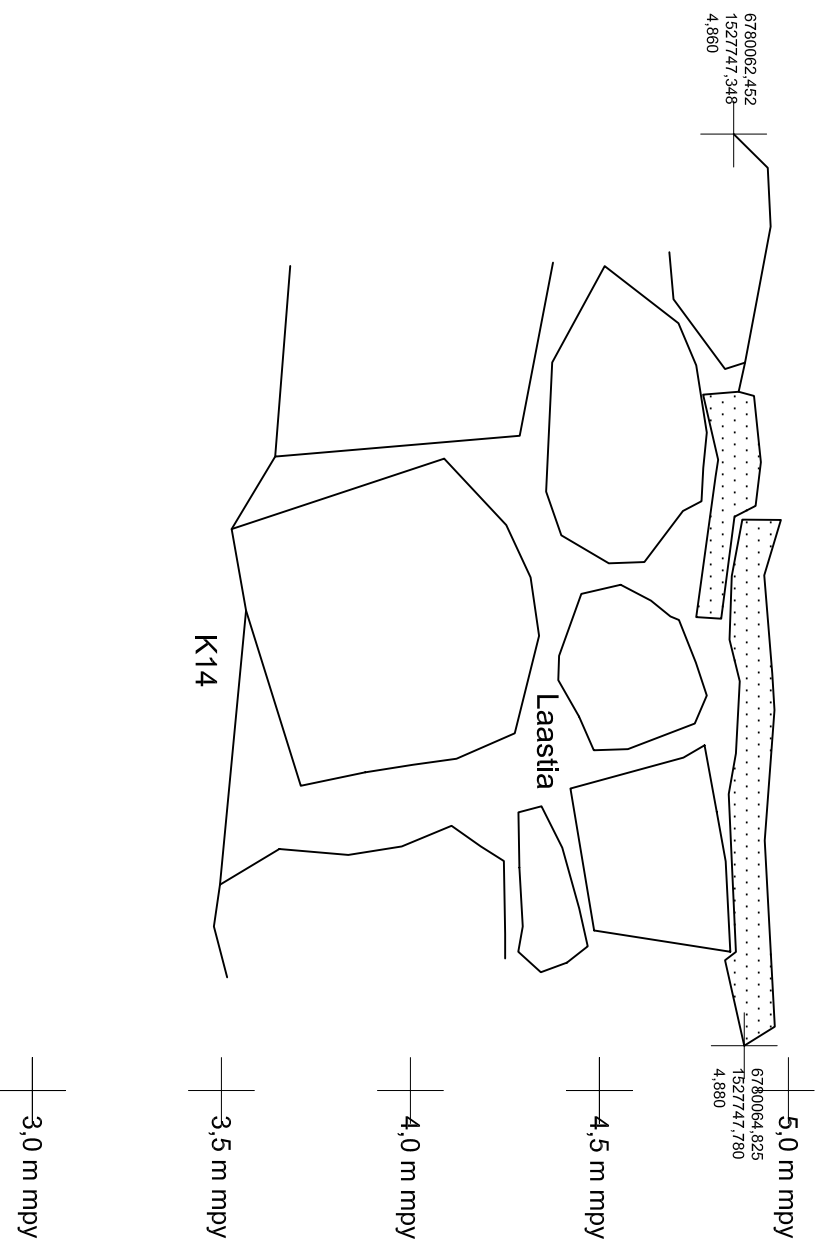
K14 Puhdas hiekka

R19 Kellarirakenteet A2:ssa
