RAUMA

Vanha Rauma Kaukolämpötyömaan arkeologinen valvonta 2007

Markus Kivistö & Nina Manninen
Rauman Museo

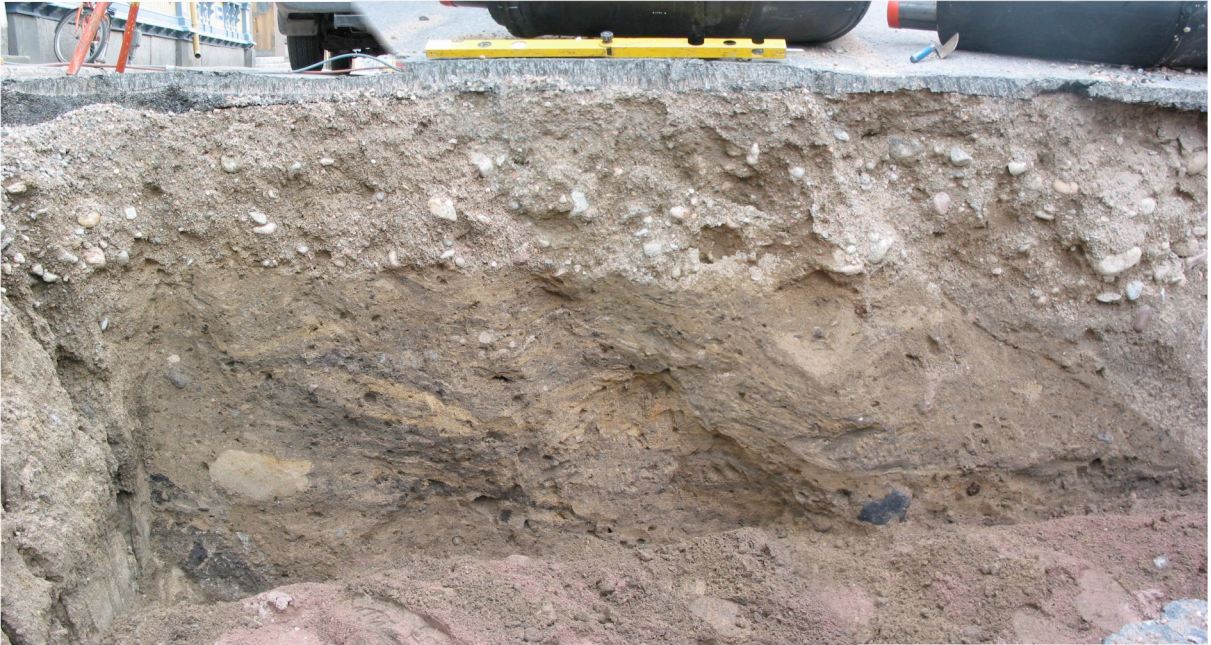
Kuva 1. Kauppakadun länsiprofiilin mielikuvituksellinen profiili. Vasemmalla eteläprofiili vielä puhdistamattomana: eteläprofiilin kerrokset tulivat esiin vasta rankkasateen koverrettua profiilin uurteille. Kuva: Markus Kivistö.

Eteläprofiilissa kerrokset katkeavat kuoppaan, jossa täytteenä on asfaltin pohjustussoraa (K102), minkä jälkeen tien hiekkakerros jatkuu pätkän matkaa. Hiekkaan kaivettiin vaakasuora ”koekuoppa”, ja 15 cm syvyydessä tavattiin useita nokimaakerroksia. Kyseessä on ilmeisesti jätekuoppa: pohjimmaisena olleesta mustasta nokihiekkakerroksesta K187 löytyi keltalasilta keramiikkaa ja hienosti profiloidun ikkunalasin katkelma. Lasi on todennäköisesti peräisin koristeellisesta lyijypuitteisestä ikkunasta. Kaivannon eteläprofiilissa lähellä Kalatorin kulmaa oli säilynyt n. 2 metriä leveä pätkä kulttuurikerrosta, mahdollisesti jätekuoppa (Kartta 5). Kuopan pohjalla olevasta mustasta nokikerroksesta K192 löytyi kolmeen osaan hajonnut kolmijalkapadan jalka. Nokimaan alla oleva luontainen sora on samaa kuin Kalatorin puolella dokumentoitu K209.

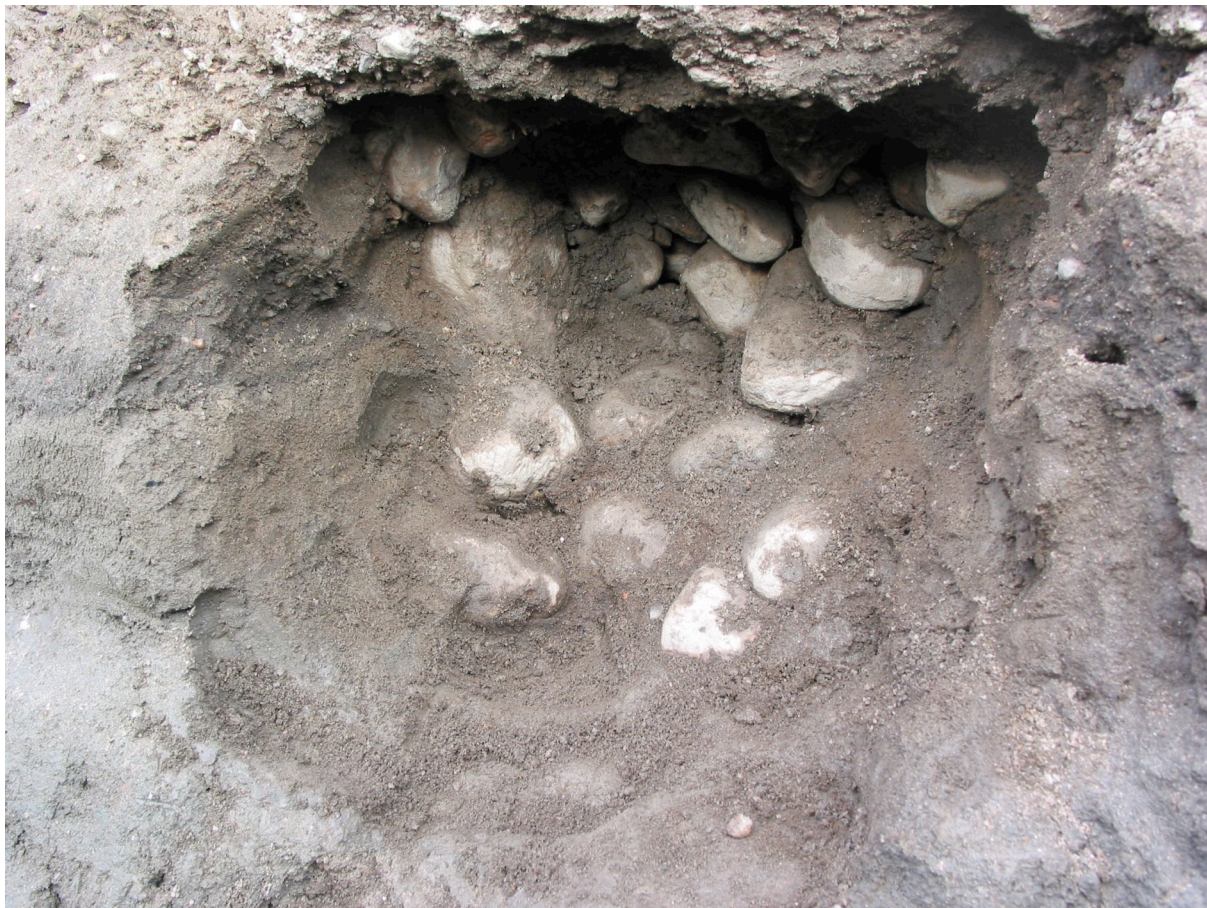
Kuva 2. Alue 2, länsiprofiilin eteläinen kivillä täytetty oja eli R224 osin purettuna. Kivet on selvästi valikoitu tasakokoisiksi, ja rakenne jatkuu syvemmälle profiiliin. Mikäli kyse on katuojasta, on Kalatori ollut nykyistään kapeampi; rakennusten jäännöksistä ei kuitenkaan profiilissa näkynyt merkkejä. Asian selvittäminen valvonnan yhteydessä ei kuitenkaan onnistu, vaan vaatisi arkeologista tutkimusta. Kuva: Nina Manninen

Kaivannon länsiprofiilin eteläosassa on näkyvissä kaksi melko tasakokoisilla kivillä (halkaisijaltaan n. 10-15 cm) täytettyä kuoppaa R218 ja R224 n. 4,5 metrin etäisyydellä toisistaan. Samat rakenteet näkyvät myös v. 1983 profiilipiirroksissa, jotka tosin ovat melko vaikeasti tulkittavia. Eteläistä rakennetta purettiin 15-20 cm jolloin sen havaittiin jatkuvan syvemmälle profiiliin; v. 1983 vastaavat ojat näkyvät myös itäprofiilissa. Kaivannon leveys oli n. 4 – 4,5 metriä. Kivien välissä on irtonaista karkeaa hiekkaa. Kuopat on kaivettu luontaiseen saveen asti; profiilin eteläosassa luontainen kerros on savea, pohjoisempaan taas Rauman alueelle luonteenomaista hienoa hiekkaa ja pohjoisosassa karkeaa soraa. Kuoppien välissä ja ylä-

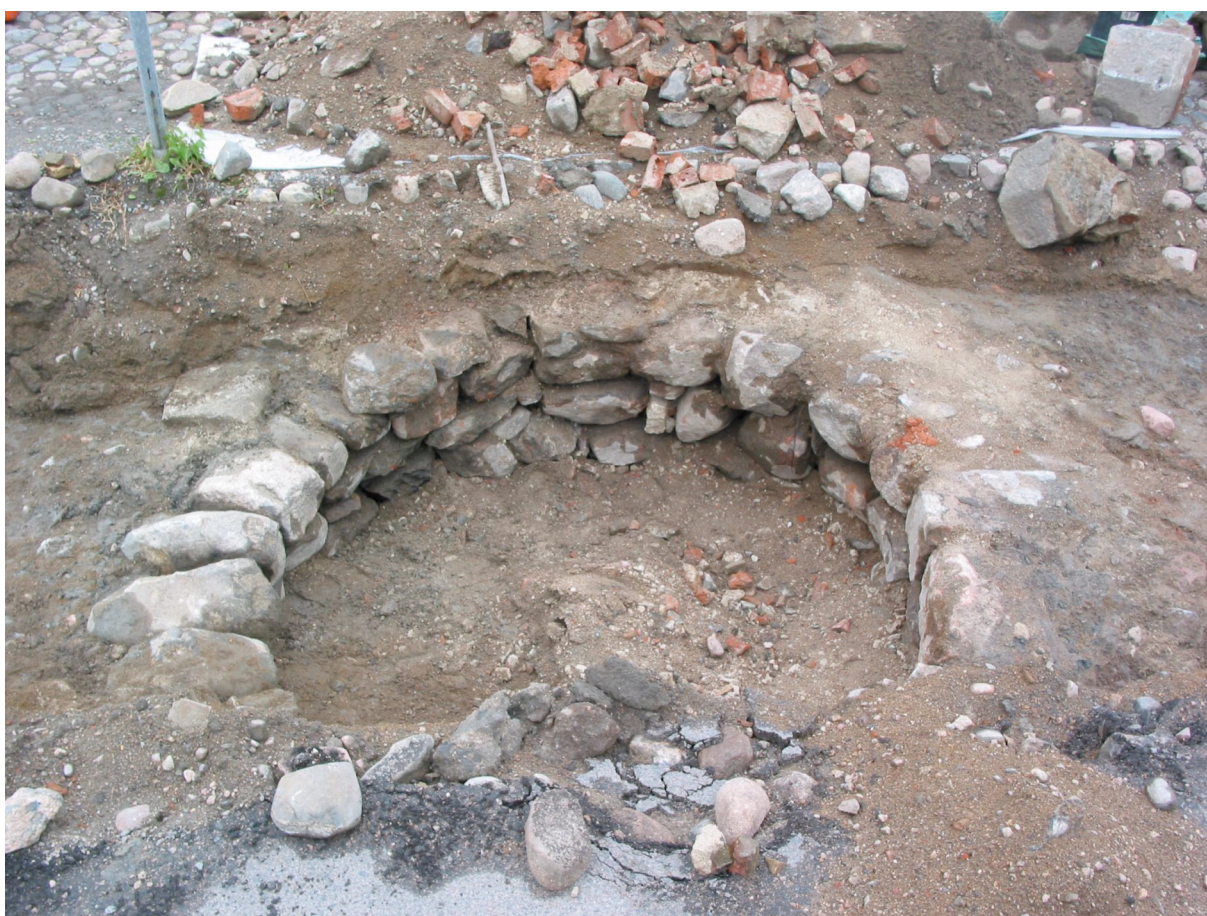
Kuva 3. Kalatorin kaivo on rakennettu lohkomattomista luonnonkivistä. Kahdeksankulmaisen kaivohuoneen purkumassa täyttää kaivon sisustaa. Kuvan yläkulmassa on kaksi kaivohuoneen kulmakivistä. Kuva: Markus Kivistö

Kalatorin eteläosassa kaivannon keskiosasta tavattiin kivirakenne R304, minkä vuoksi kaivaminen tällä osuudella keskeytettiin ja kaivannon linjausta muutettiin (Kartat 1, 7 ja 8). Kiveyksen alla oleva pohjustushiekka kaivettiin kaivinkoneella pois, ja alue puhdistettiin lapioin ja lastoin dokumentointia varten. Kivirakenne osoittautui kaivoksi, joka rakennettiin Kalatorille 1835 (Lähteenoja 1939, 98-99). Kaivon päällä oli kahdeksankulmainen, punatiilestä muurattu kaivohuone; samanlainen mutta pienempi ja rapattu on yhä Marelan pihalla. Kaivo purettiin joskus 1930-luvun lopulla tai 1940-luvun alussa kun Raumalle ryhdyttiin rakentamaan vesijohtoja. Kaivon sisusta, joka oli täynnä purkumassaa (K305), kaivettiin n. 50 cm reunoja syvemmäksi. Purkumassa koostuu pääosin tiili- ja laastimurskasta, ja neljä kaivon kahdeksasta hakatusta kulmakivistä löytyi sen seasta. Ymmärrettävistä syistä kaivoa ei ryhdytty kaivamaan pohjaan asti. Kaivoa ympäröi tiivis harmaa savi (K307) jonka tarkoituksena on ollut estää pintavesien pääsy kaivoon. Täysin ei eristys ilmeisesti pitänyt: Kalatorin kaivovesi oli monen muun julkisen kaivon tavoin joskus niin huonolaatuista, että kaivoa ehdotettiin jo vuonna 1883 suljettavaksi (Heino 2002, 168).

Kaivon itäpuolella kaivettiin pohjaansa asti särmikkäistä lohkokivistä ja hiekasta koostunut kerros (K310) mahdollisen rakenteen selvittämiseksi. Rakenteesta ei kuitenkaan ollut kyse. Kaivannon keskivaiheilla etelä-pohjoissuuntainen tiivis sorakerros (K312 ja K313) lienee torin poikki kulkenut kärrypolku. Pinta puhdistettiin käytännössä siihen tasoon, jossa tori on ollut ennen torikiveyksen rakentamista: tason päällä oli ainoastaan vaalea asennushiekka, poislukien kohdat joissa oli myöhemmin tehty maanrakennustöitä (K314, K315). Dokumentoinnin jälkeen taso kaivoineen peitettiin.

Kalatorin eteläosan kaivo, joka ensin tulkittiin kivijalaksi sen pinnalla olleen kalkkilaastin takia, osoittautui varsin myöhäiseksi rakenteeksi. Kaivon takia putken linjausta kuitenkin

muutettiin jo tuhoutuneen alueen läpi kulkeväksi, minkä ansiosta Kalatorin kerrokset tältä osin säilyivät koskemattomina. Se antaa ainakin periaatteessa mahdollisuuden selvittää Kalatorin alueen historiaa arkeologian keinoin.

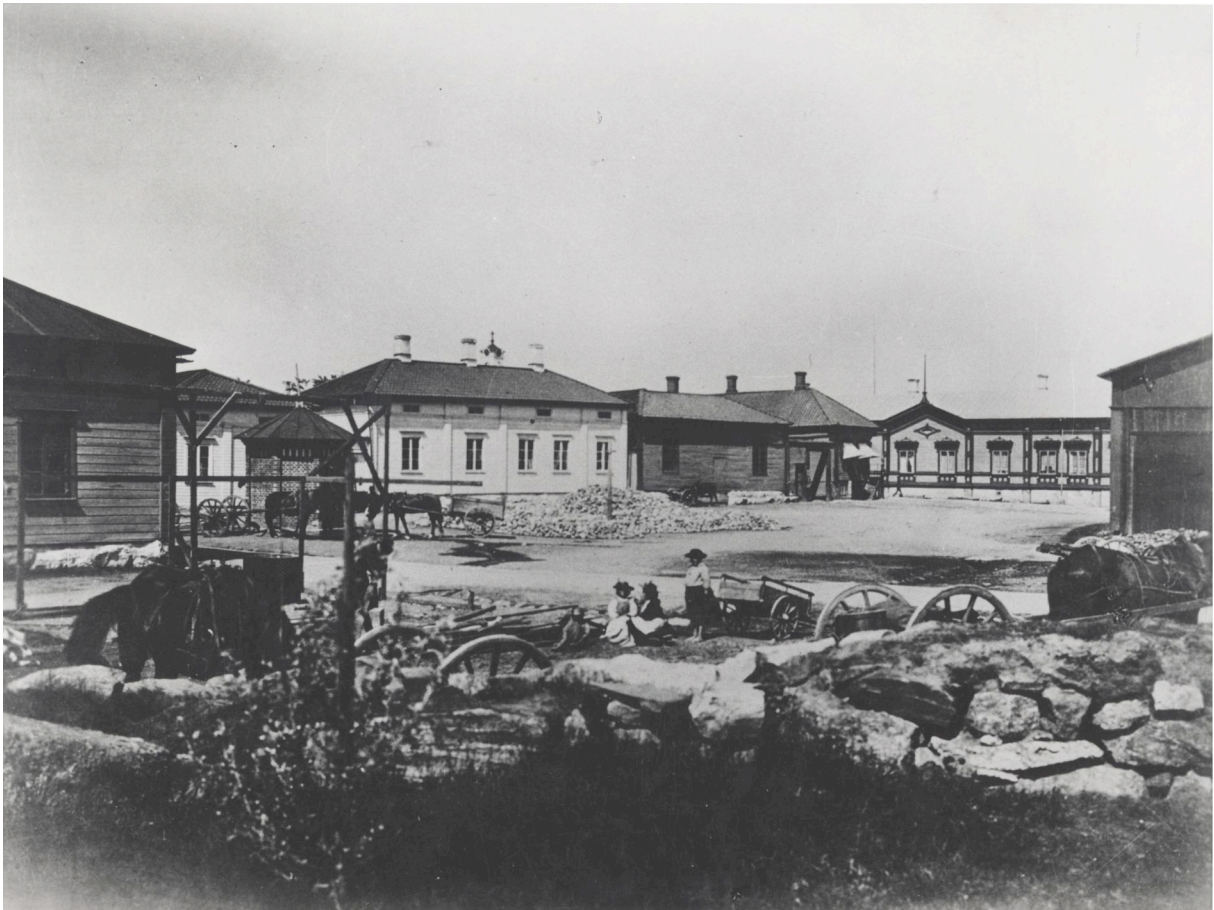
Kuva 4. Kalatori 1800-luvun lopulla kaakosta nähtynä. Kuva on otettu vuonna 1893 tai pian sen jälkeen, kun katuja ruvettiin Raumalla kiveämään: torin keskelle on jo tuotu kasoittain kiviä urakkaa varten. Kuvan vasemmassa laidassa näkyy Kalatorin 8-kulmainen kaivorakennus. Kuva: Rauman Museo.

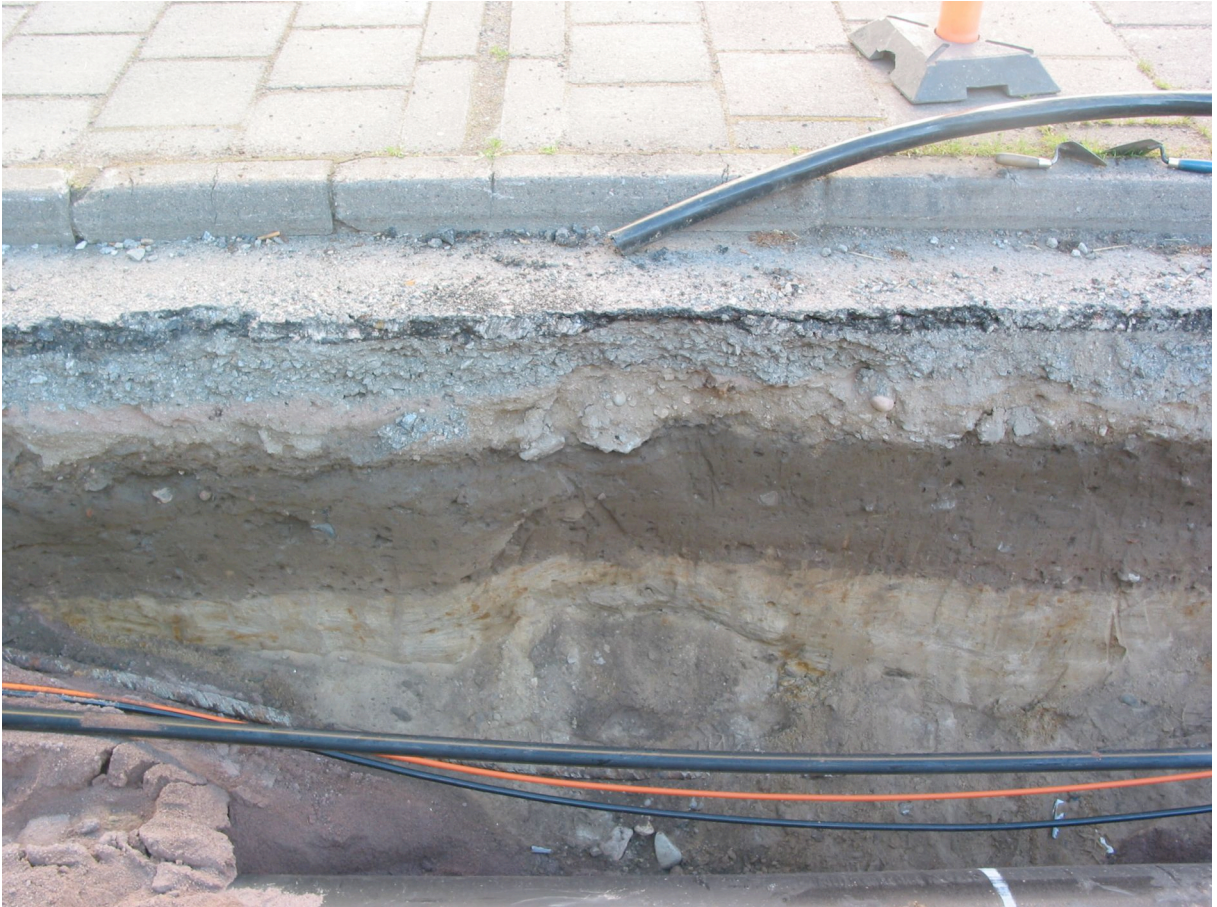
Kulmalankatu on varsinaisen Vanhan Rauman suoja-alueen ulkopuolella, eikä varsinaisia kulttuurikerroksia sen alueelta tavattu. Kadun alkupään (Kulmalankatu 1-3, 1-16-5 ja 4) länsiprofiilissa oli koskemattomia kerroksia – tai kerros – yhteensä n. 12 metrin pituinen osuus ruskeaa humushiekkaa (K604, kartat 17-18), joka tällä kohtaa on tulkittavissa pelto-kerrokseksi: 1700-luvulla paikalla on ollut pappilan omistuksessa ollut pelto (Hiekkanen 1983, kartta 3 ja 3a). Peltona ja niittynä alue oli 1900-luvun alkuun asti, jolloin asutus alkoi levitä Vanhan Rauman eteläpuolelle. Koostumukseltaan kerros on samanlaista pehmeää, tummahkon ruskeaksi värjäytynyttä hiekkaa kuin lähes koko tutkitulla alueella. Peltokerroksen alla on puhdas pohjahiekka. Peltokerroksesta otettiin talteen tummanvihreästä lasista valmistettu nappi, minkä lisäksi sähköjohtokaivannon täyttöhiekasta löytyi puristelasin palanen.

Kuva 5. Alue 6, Kulmalankatu. Vahva 'peltokerros' pohjahiekan päällä. Kadun perustuskerrokset on levitetty suoraan pellon päälle. Vuoden 1773 kartassa paikalle on merkitty pappilan omistuksessa ollut pelto. Kuva: Markus Kivistö

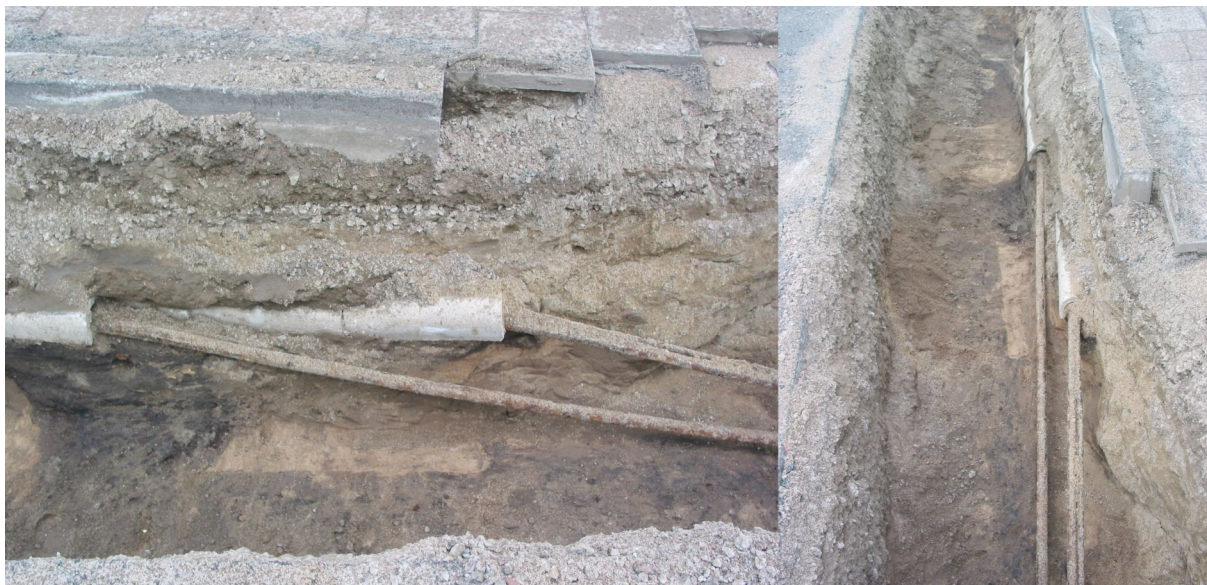
Alueen länsipäästä, kaivannon pohjalta dokumentoitiin taso, jossa oli pohjahiekan päällä palomaan täyttämisiä ojia (Kartta 28).

Kuva 6, Kuninkaankadun kaivannon eli alue 7:n länsipää. Eteläprofiilissa näkyy yksi monista jätekuopista (?) kadun profiilissa. Oikeanpuoleisessa kuvassa alue 7:n taso, jossa näkyy nokisen hiekan täyttämä ura, peltohiekkaa ja hienoa vaaleaa pohjahiekkaa. Nokiojasta löytyi mm. hiokin kiven katkelma. Kuva: Markus Kivistö

Kadun keskiosa on kokonaisuudessaan täyttömursketta ja soraa, ja eteläprofiilissa kulkee koko sen pituudelta sähkökaapeli. Sen takia kulttuurikerrokset ovat säilyneet vain osittain. Ruskea 'peltohiekka' (K705) esiintyy lähes koko alueella eri paksuisena, minkä lisäksi profiilissa näkyy lukuisia nokimaalla täytettyjä jätekuoppia, joista tosin esineistöä tuli niukasti ja luuta ei ollenkaan. Rakenteita ei profiilissa havaittu. Alueen länsipään tason nokimaakerros näytti aluksi muodostavan selkeän suorakulman, mikä olisi saattanut jäädä rakennuksesta. Todennäköisemmin jäljet ovat kuitenkin jäänteitä alueen raivauksesta ja mahdollisesta kulotuksesta, semminkin kun nokimaa-alue näyttäisi olevan 'peltohiekan' alla. Nokimaa-kerroksesta K702 löytyi kaivettaessa napin (?) katkelma, sisäpuolelta lasitetun punasavikeramiikan pala ja hiomakiven katkelma. Muuten löydöt alueelta 7 jäivät vähäisiksi. Kaivannon itäpäähän muutama viimeinen metri jäi dokumentoimatta koska valvojien käytössä ollut takymetri kaatui ja rikkoutui korjauskelvottomaksi kaivurin kulman osuttua siihen. Valvojien työstä piittaamatta alihankkijan kaivurirengas täytti kaivannon loppuun. Silmämääräisellä tarkastelulla kaivannon loppuosassa näkyi pohjasaven päällä nokeentunut ja sotkeentunut hiekan ja tiilimurskan sekainen savi, jonka paksuus oli arviolta 20-25 cm. Pikatäytöllä estettiin myös profiilin valokuvaaminen.

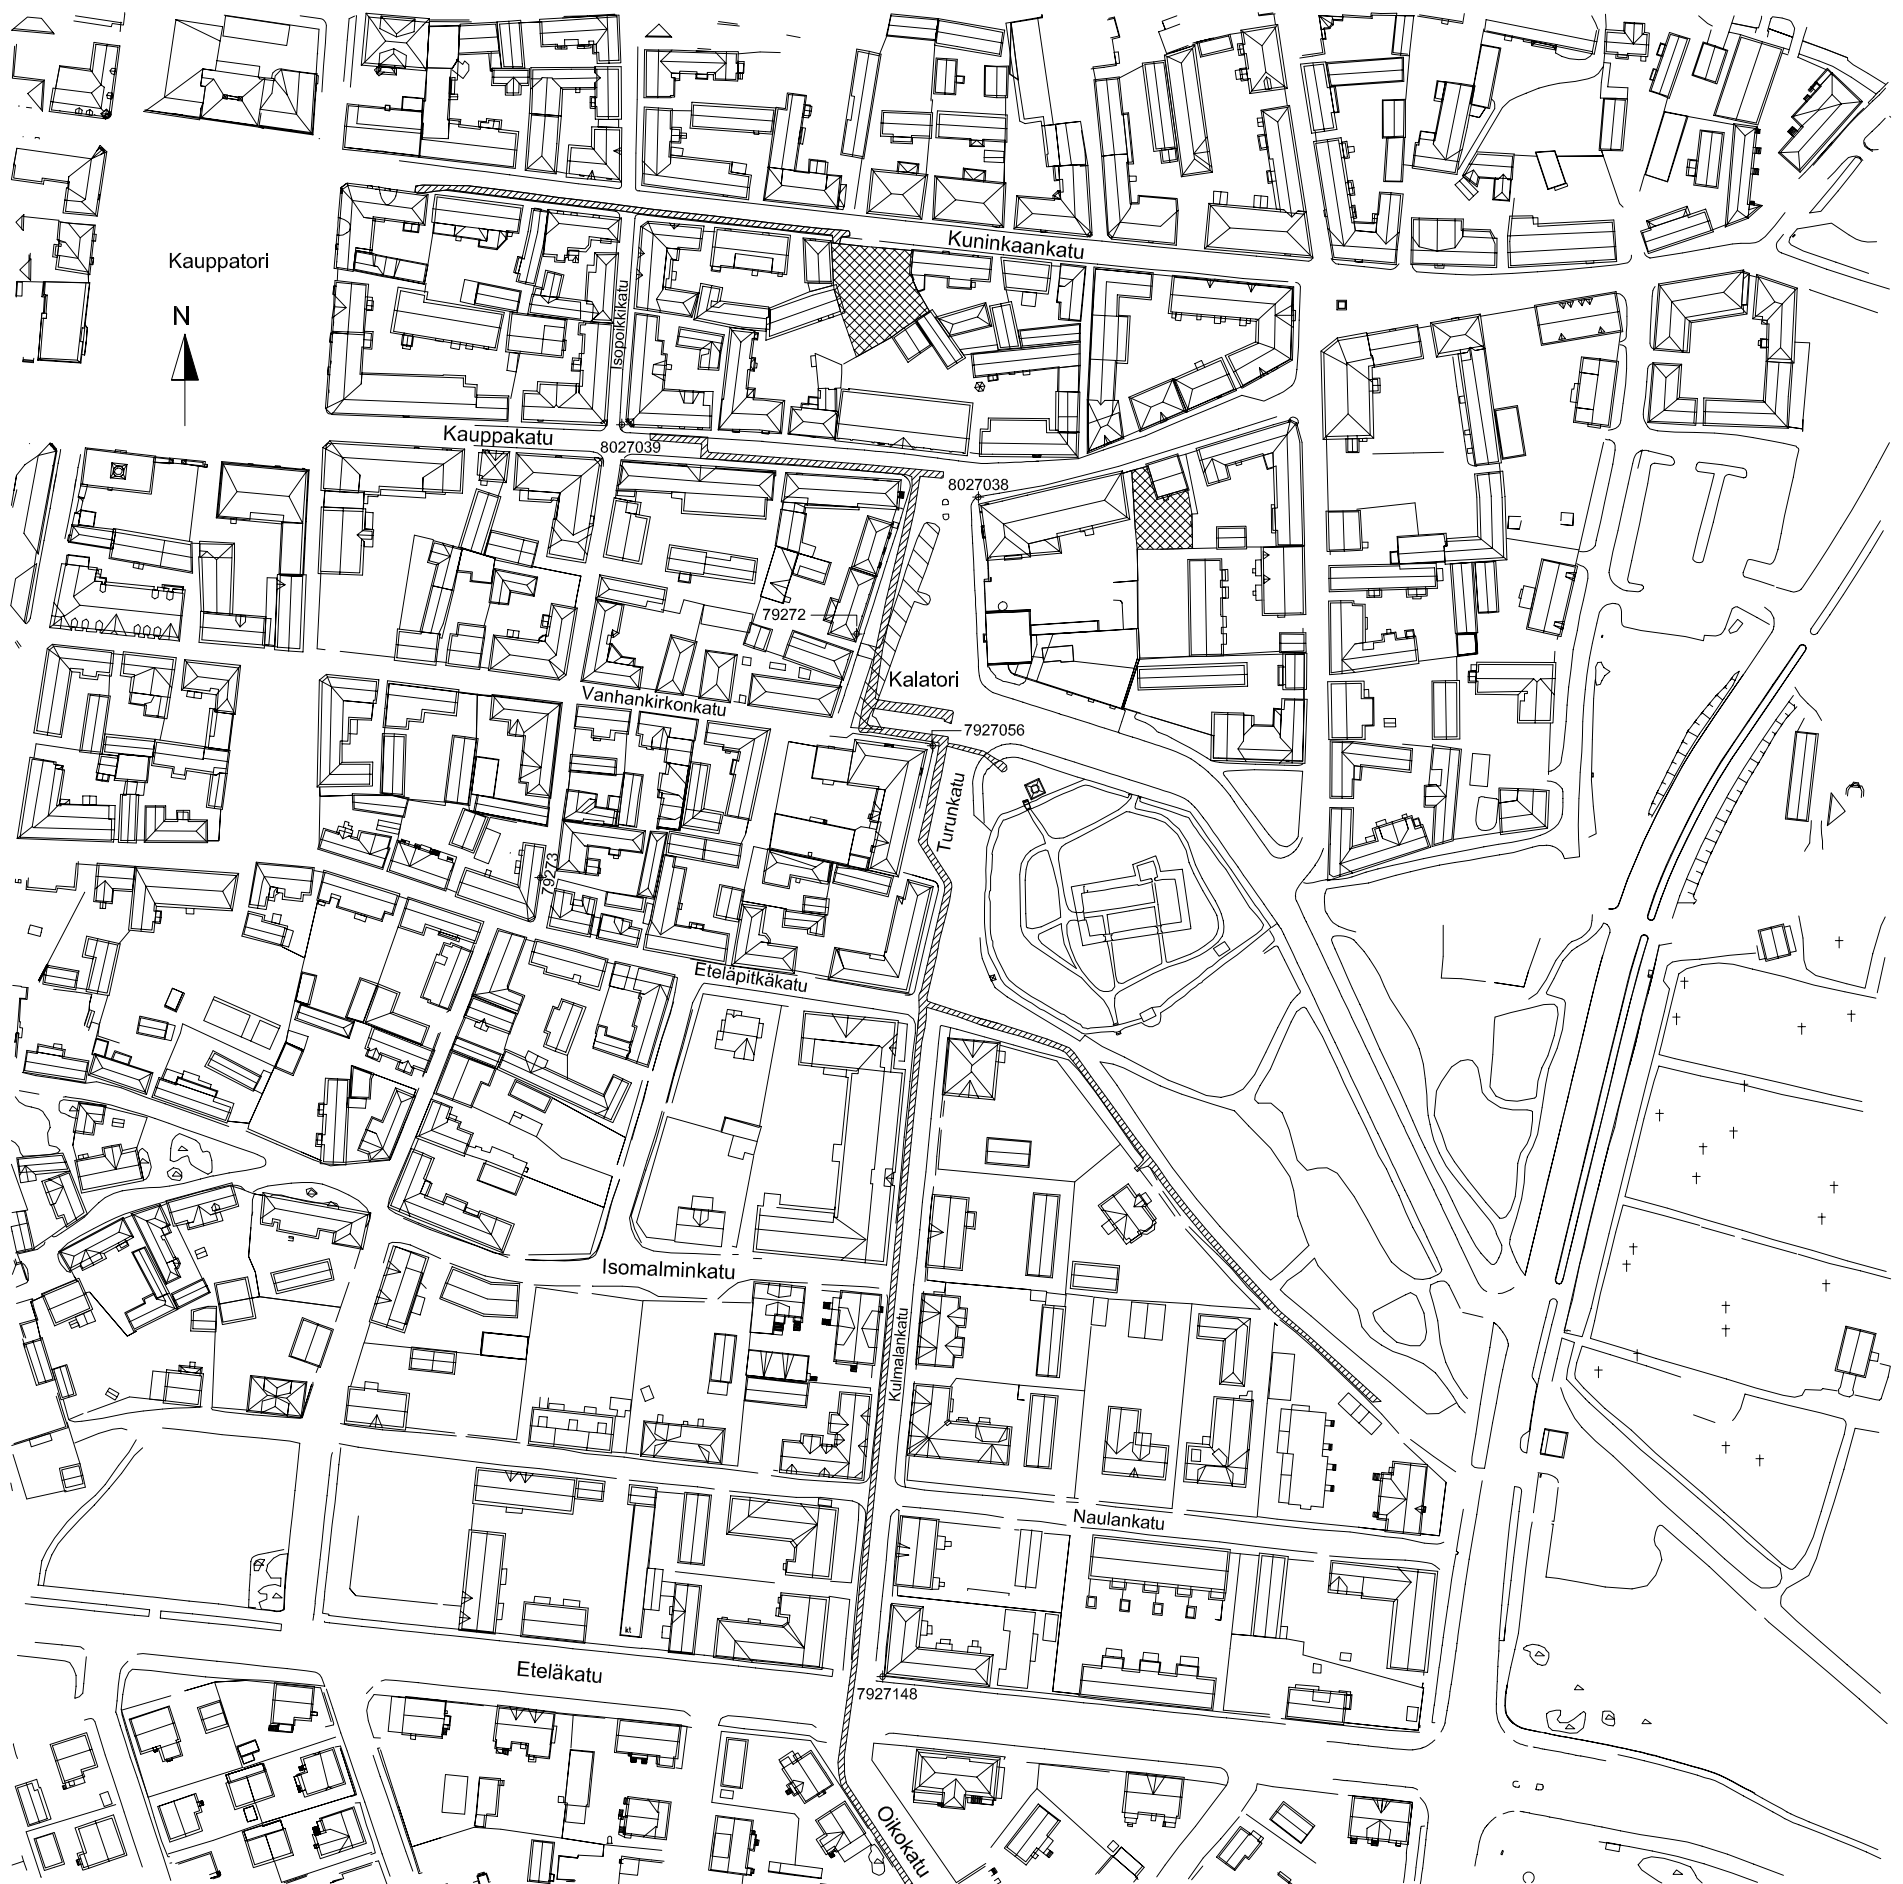
<p>Rauma Vanha Rauma / Kaukolämpökai- vannon valvonta 2007 Markus Kivistö 2007</p>	<p>Yleiskartta Mk 1:2000</p>
<p>Mittausdokumentointi Rauman kiinteistö- ja mittaus- toimi / Markus Kivistö ja Nina Manninen</p>	<p>MUSEOVIRASTO, RAKENNUSHISTORIAN OSASTON ARKISTO, HELSINKI Kartta 1</p>

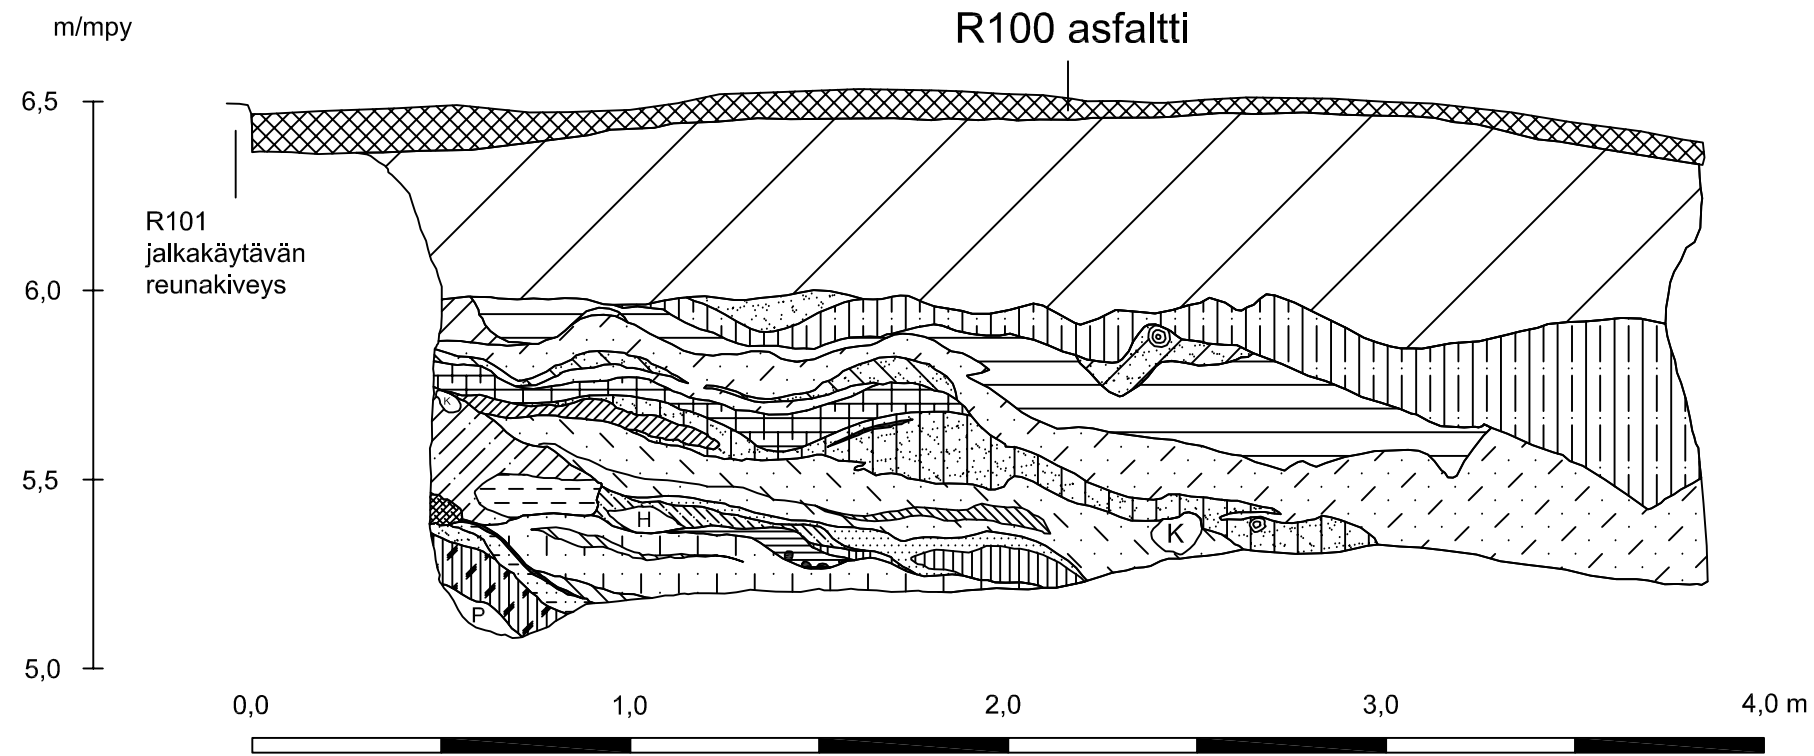
RAUMA Kaukolämpökaivannon arkeologinen valvonta Markus Kivistö 2007	Alue 1 / Kauppakatu Länsiprofiili
	Mk 1:20
Mittausdokumentointi	MUSEOVIRASTO, RAKENNUSHISTORIAN OSASTON ARKISTO, HELSINKI
Markus Kivistö ja Nina Manninen	Kartta 2

R100 asfaltti		K106 vaalea hiekka		K110 noen sekainen tumma hiekka		K115 vaalean-keltainen hiekka		K120 vaalea hiekka		K125 musta nokihiekka
	K102 murske		Lahonnut puu		K111 vaalea hiekka		K116 tumma likainen hiekka		K121 kellanruskea hiekka		K126 karkea hiekka
	K103 vaalea hiekka		K107 sekoittunut vaalea hiekka		K112 likainen ruskea hiekka		K117 sekoittunut ruskea hiekka		K122 harmaanruskea hiekka		K127 ruskea hiekka
	K104 ruskea sekoittunut hiekka		K108 tumman ruskea sekoittunut hiekka		K113 tumman ruskea/musta sekoittunut hiekka (nokea)		K118 raidallinen vaalea hiekka		K123 ruskean kirjava hiekka, paikoin nokilaikkuja		K128 vaalea hiekka
	K105 'likainen' vaalea hiekka		K109 vaalea hiekka		K114 ruskea hiekka, alinna vaalea hiekkaraita		K119 musta noensek. hiekka		K124 vaalea sekoittunut hiekka		K129 musta noensekainen hiekka
	K130 pohjahiekka		Nokiraita / -laikku		Kivi
