HOLLOLAN KIRKKO

HOLLOLAN KIRKON SISÄTILOJEN HOLVIEN JA SEINÄPINTOJEN KONSERVOINTI

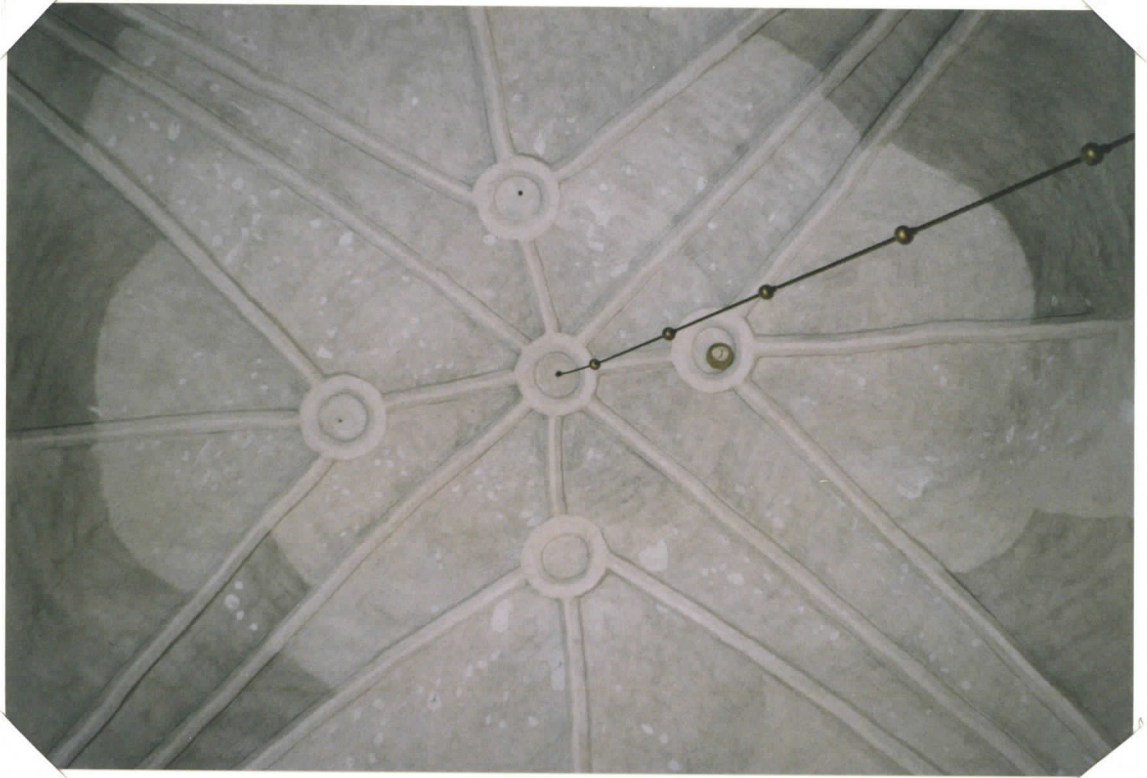
HOLVISTO NO.4 YLÄOSIEN PUHTO.

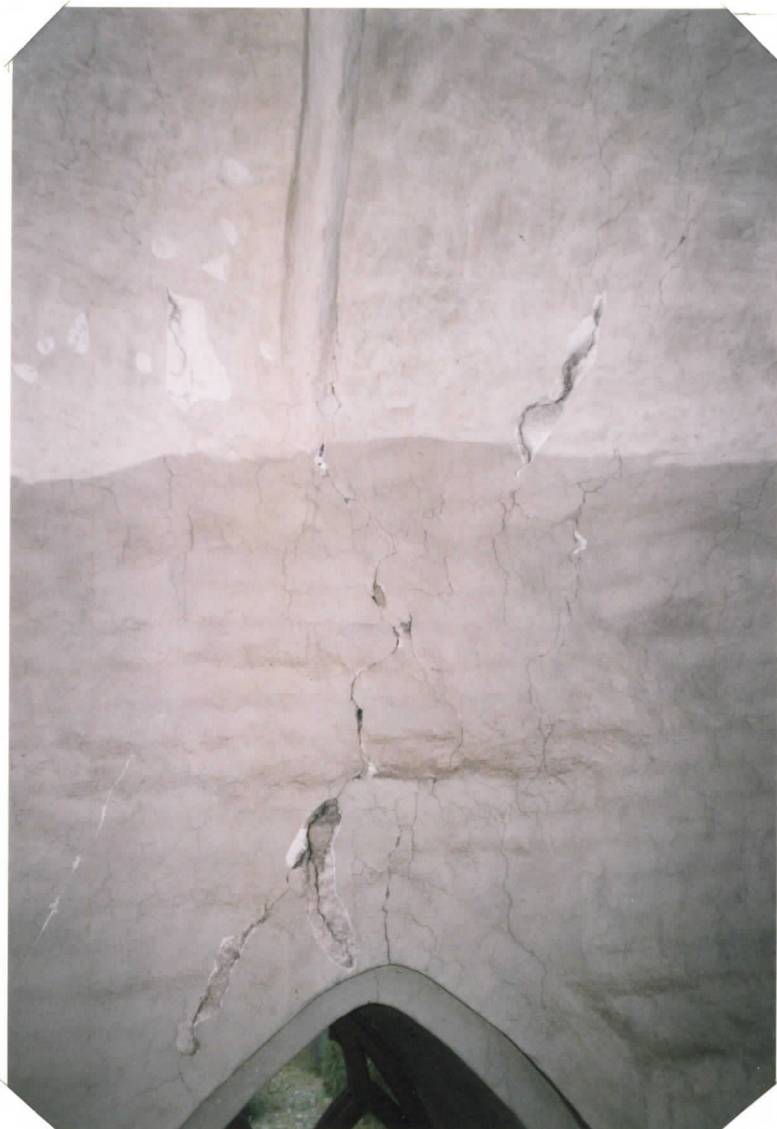
HALKEAMA HOLVISTO NO.4:IN

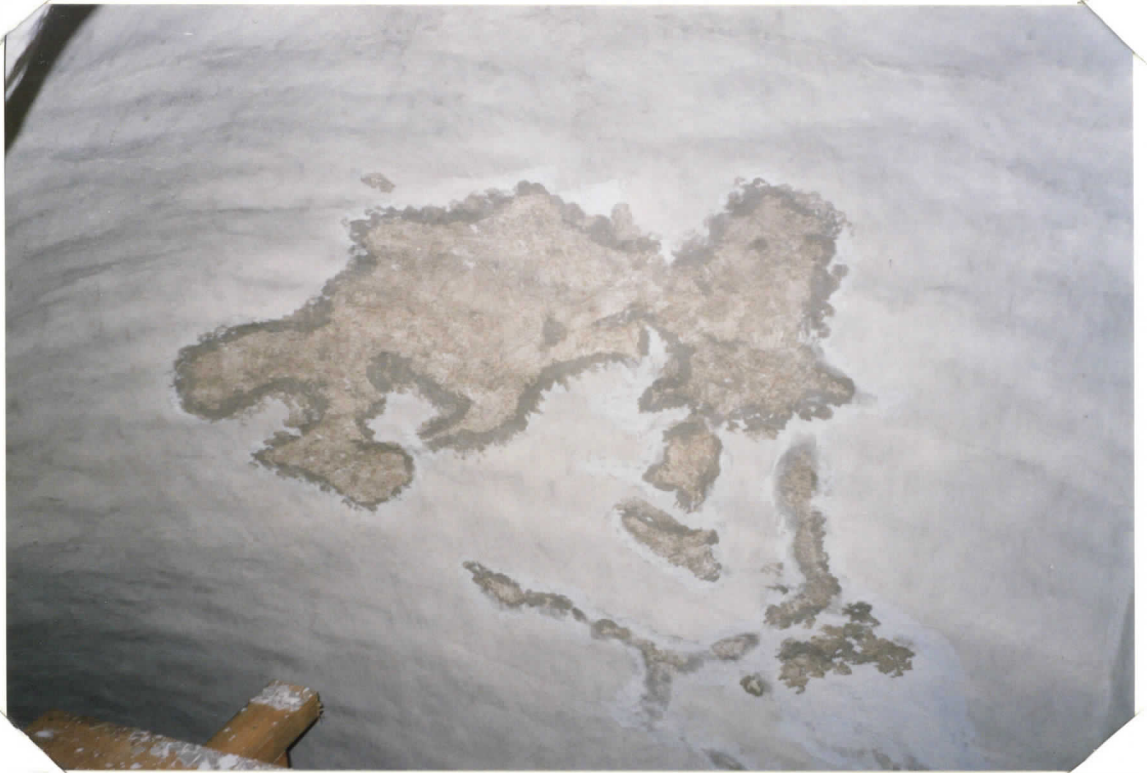
URKUPARVEN HOLVISTON PAIKKAUSTA / PINTOJEN
SIDONTAA

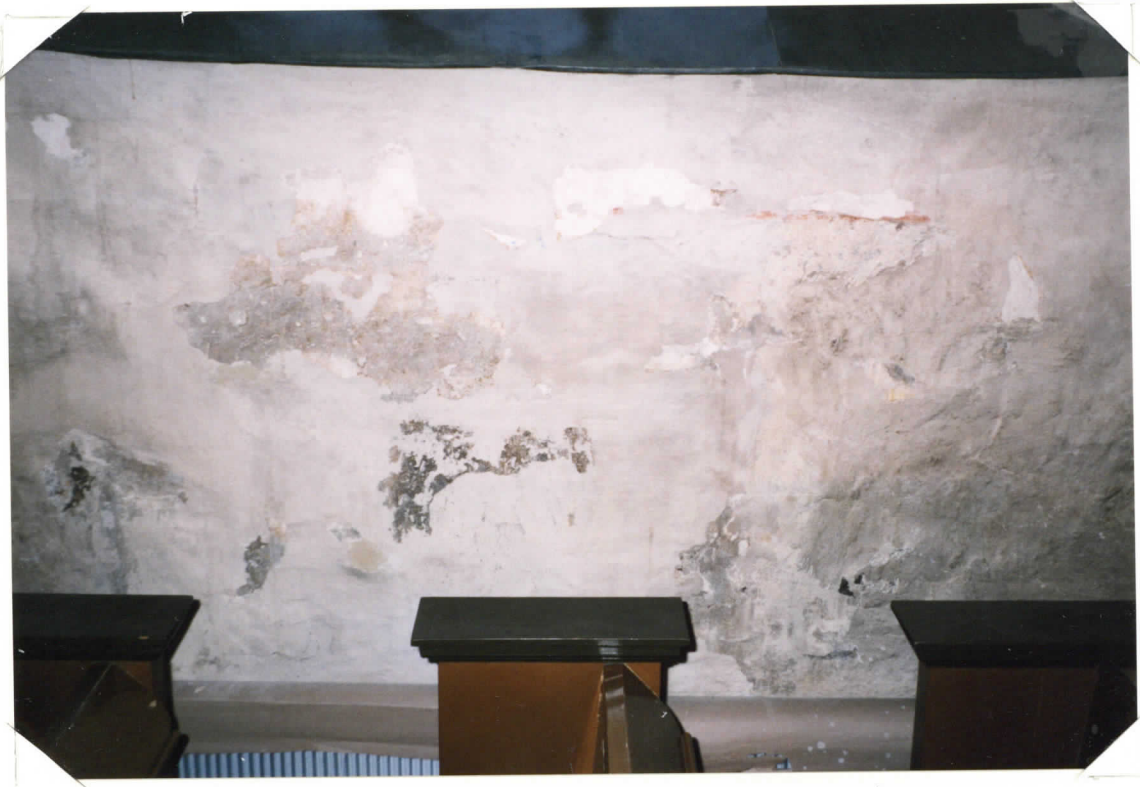
URUPARKEN ALKUSTA ETELÄSEINÄÄ
PUNAINEN NAUHA LIITTYI 1900-LALUN PANEELIMAAL.

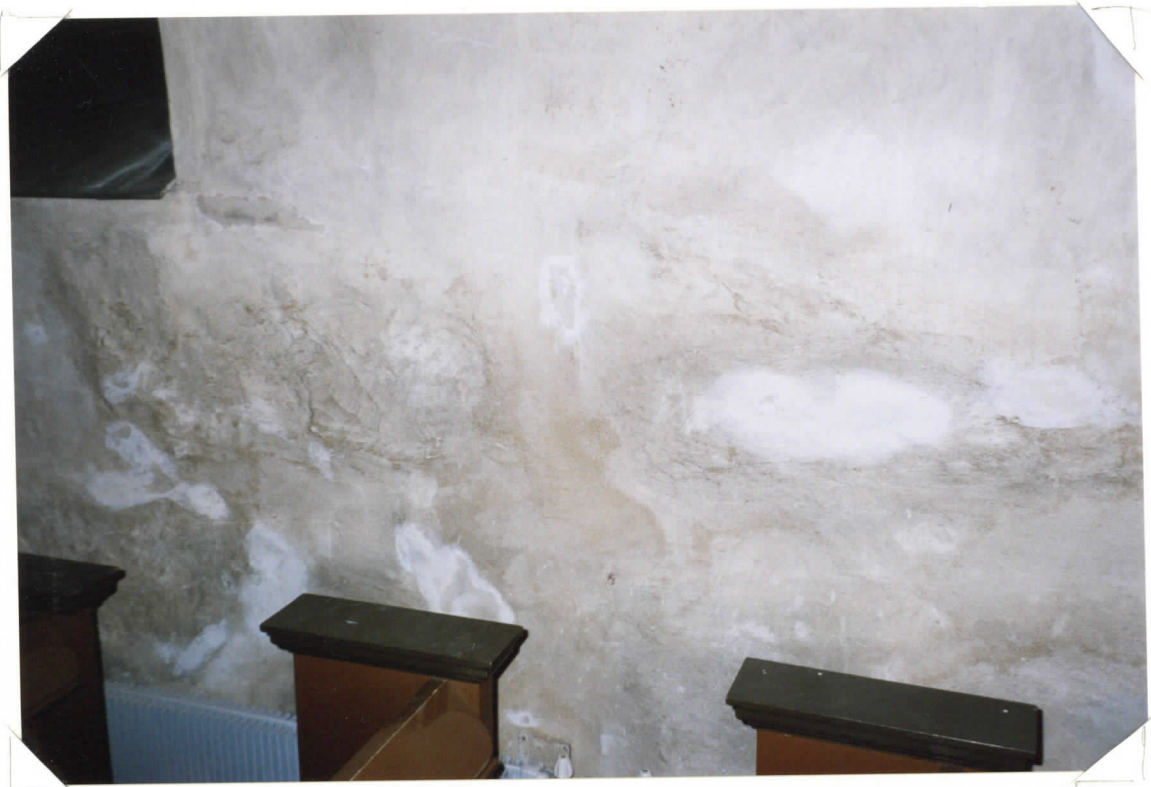
... JA SAMAN PAIKKAUSTA

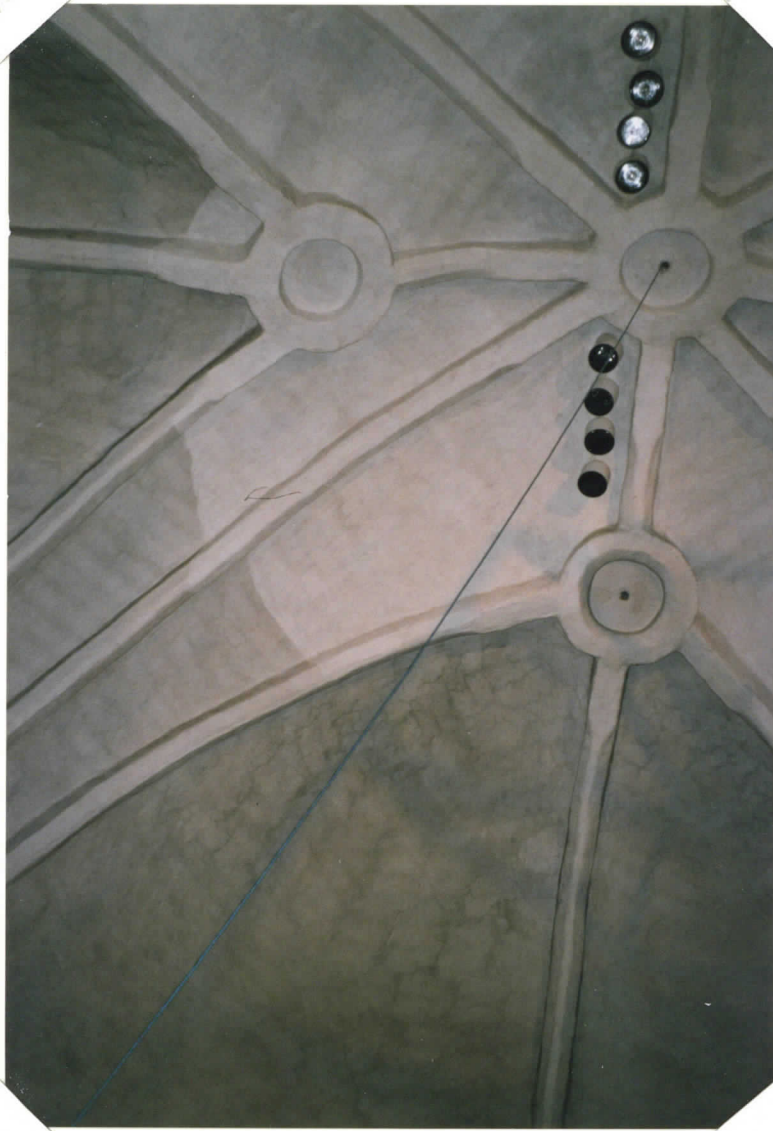
PUHDISTUSTA HOLVISTO NO. YIK
URTU-PARVI

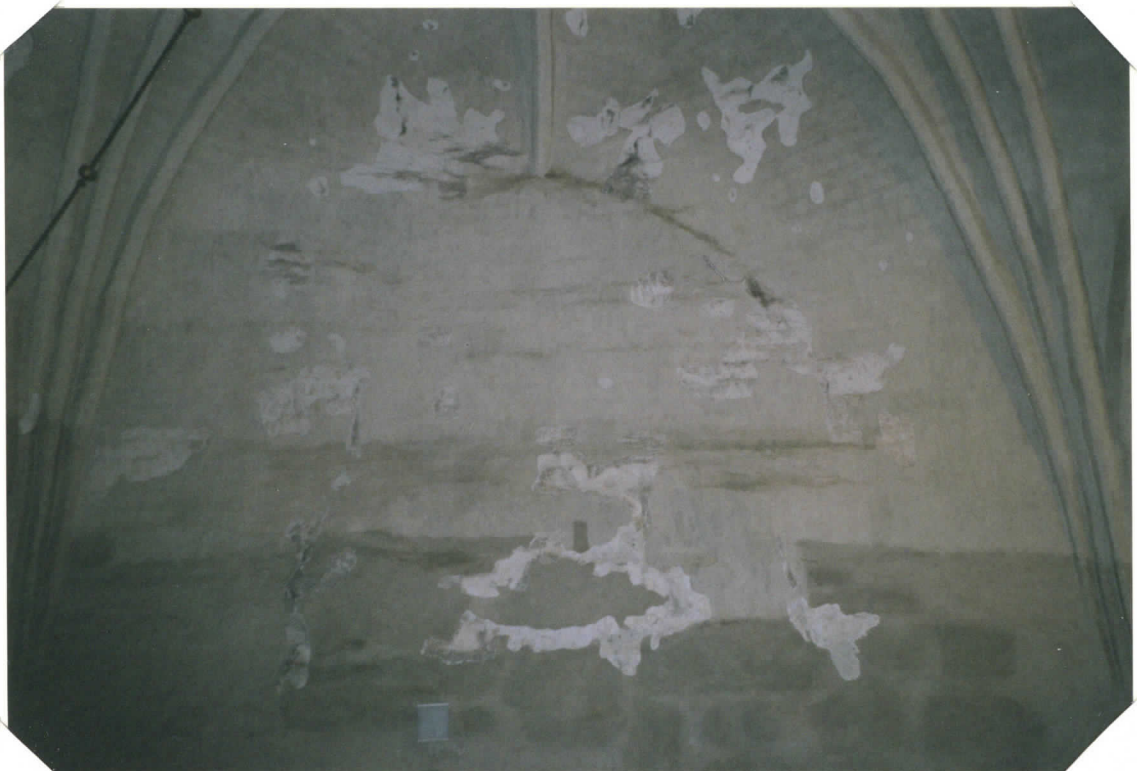
HOLVISTO NO. 10 ETELÄSEINÄN TYÖSTÖÄ

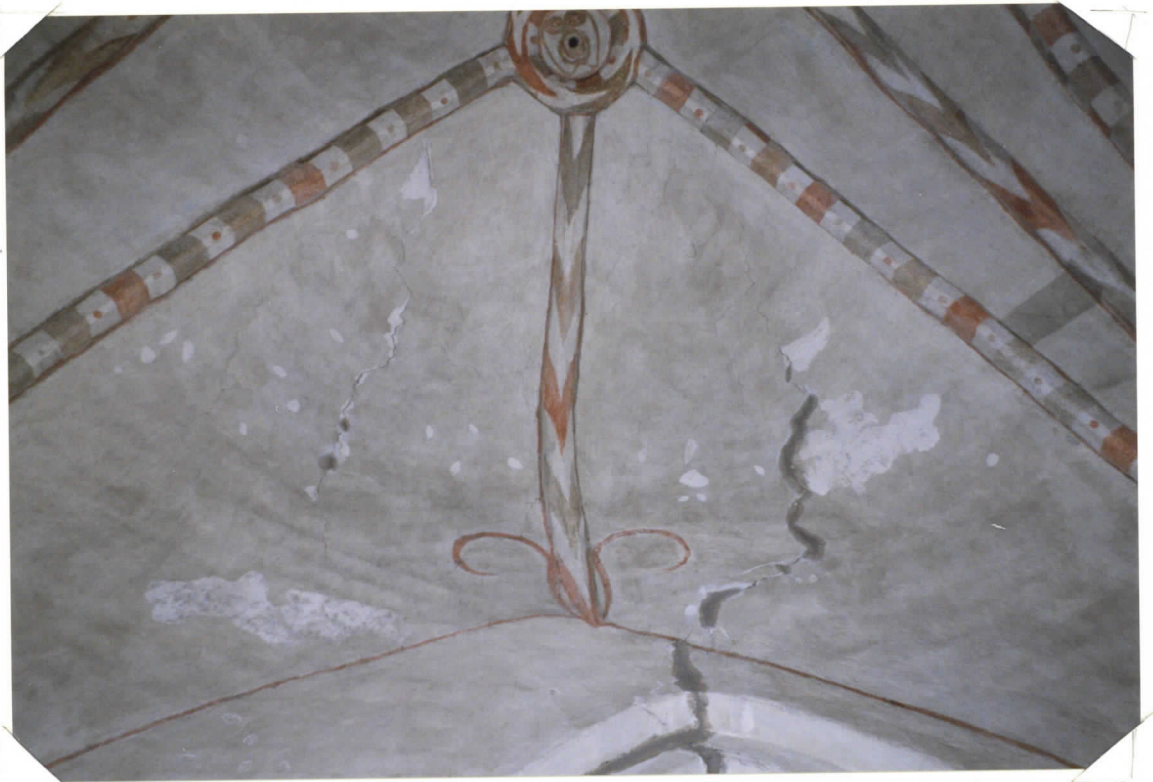
.....SAMAA PAIKATTUNA

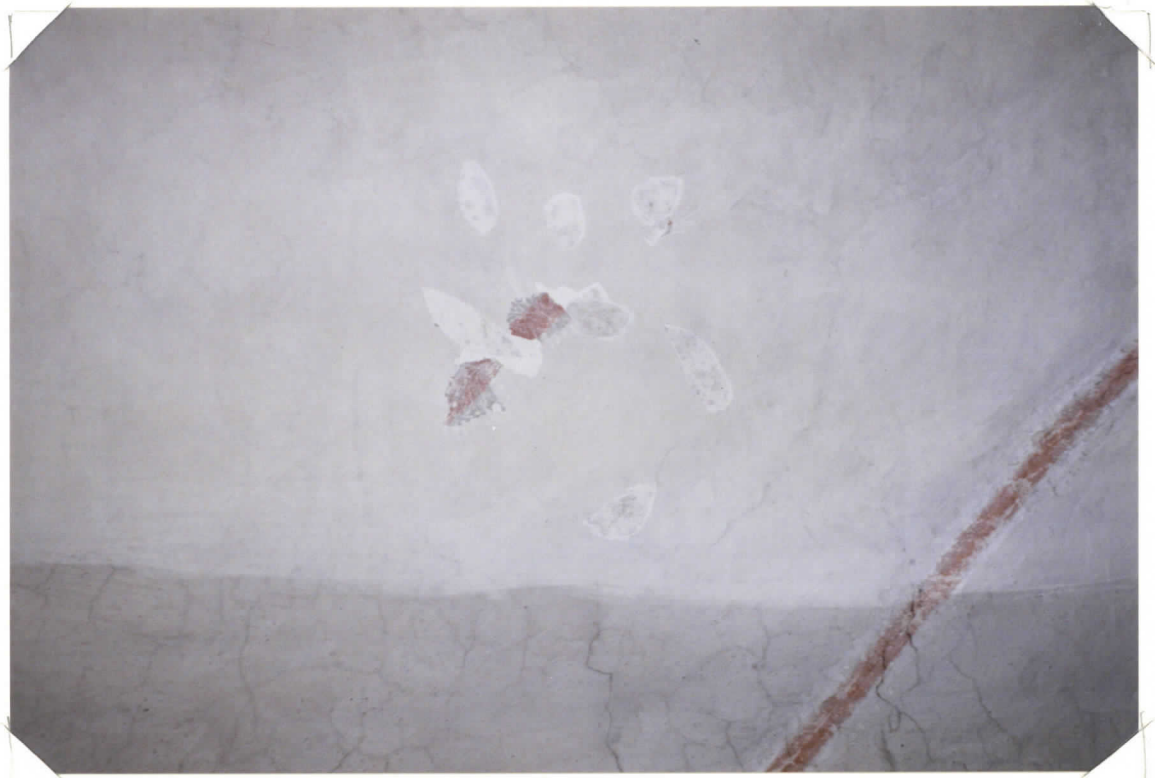
YLEMPI KORISTENMÄHTÄ 1900-LUKUA?
FRAGMENTI JÄTETTY
HOLYISTO NO. 6 N

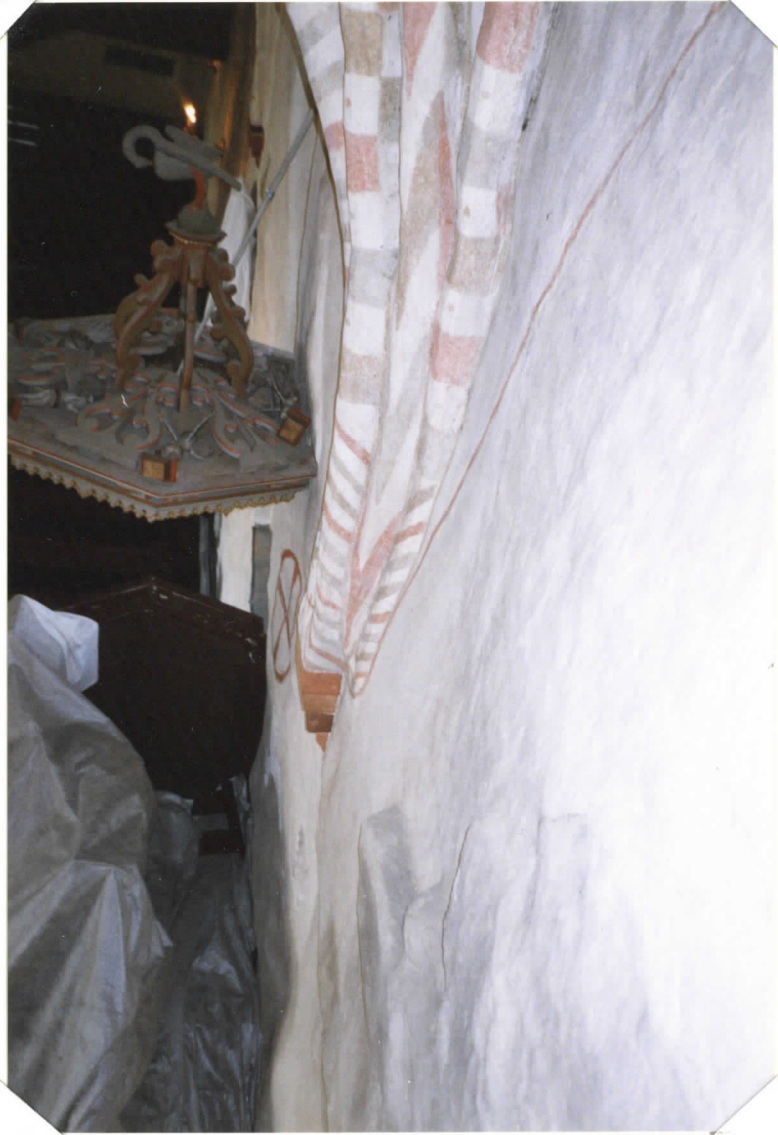
PUHD. PINTAMUODOSTELMAA
S-TUOLIN TIENOILLA

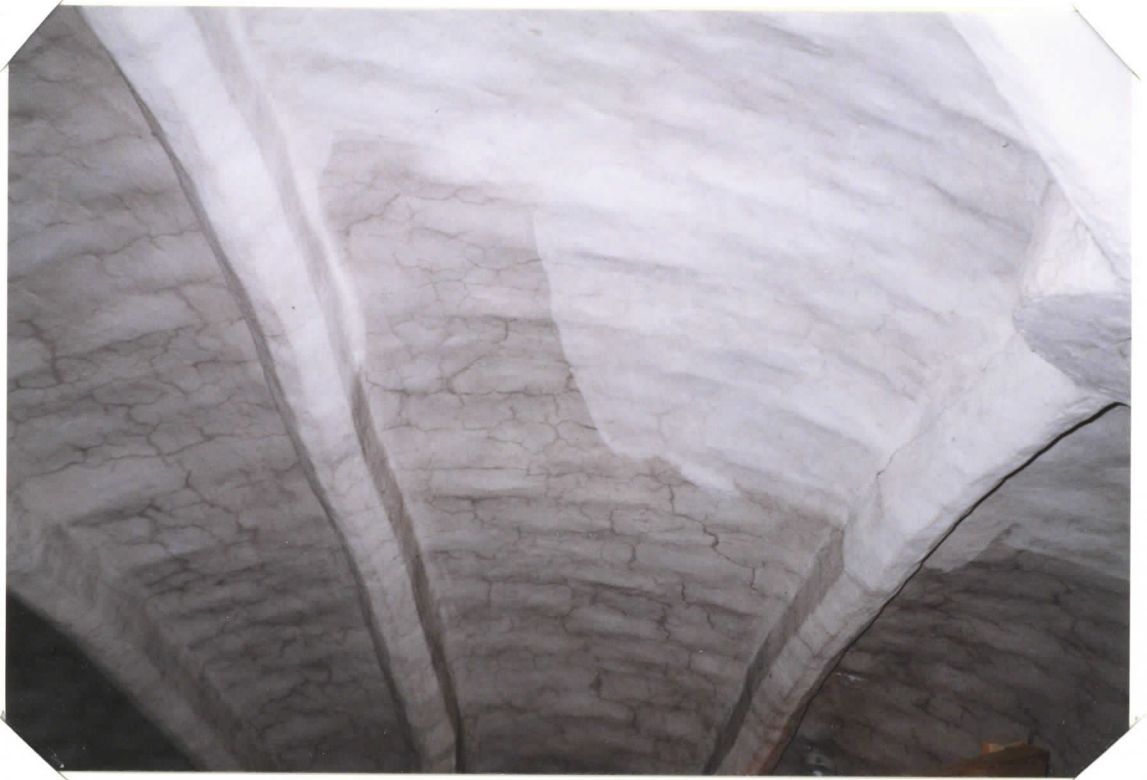
... PUHDISTUS HÄIKYTTÄÄ HUUSHALKEAMAT

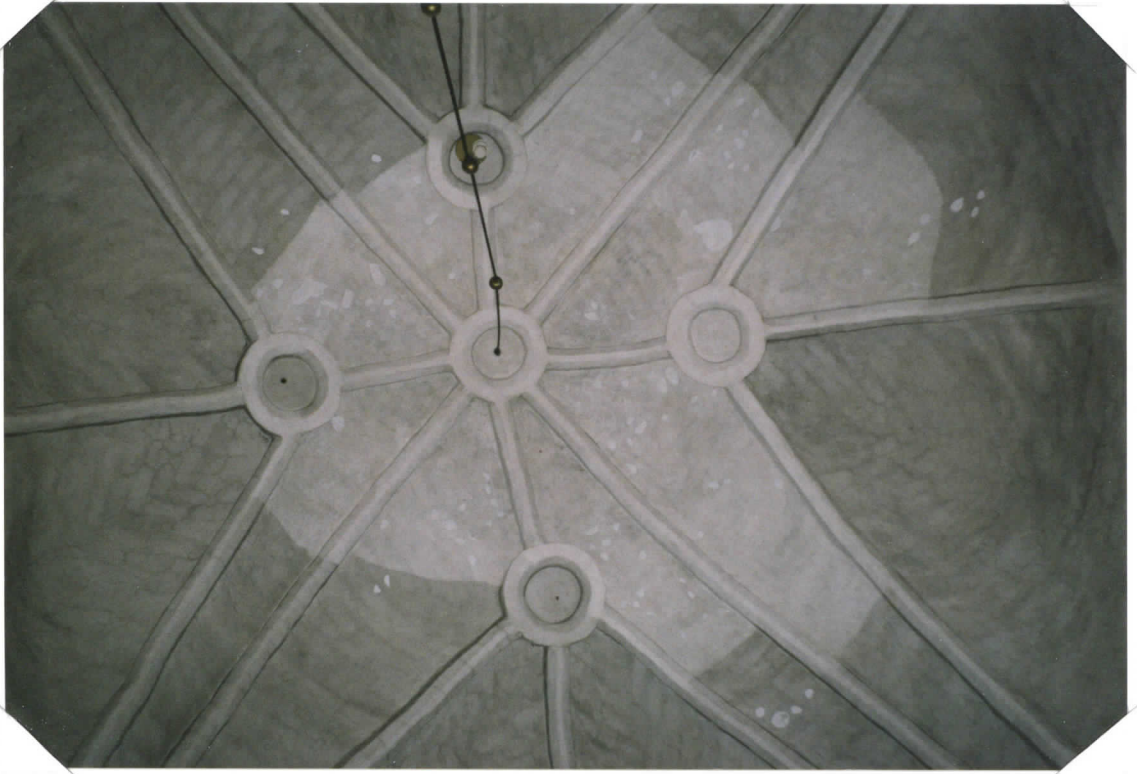
YLÄOSAN PUHD, HOLVISTO NO.4

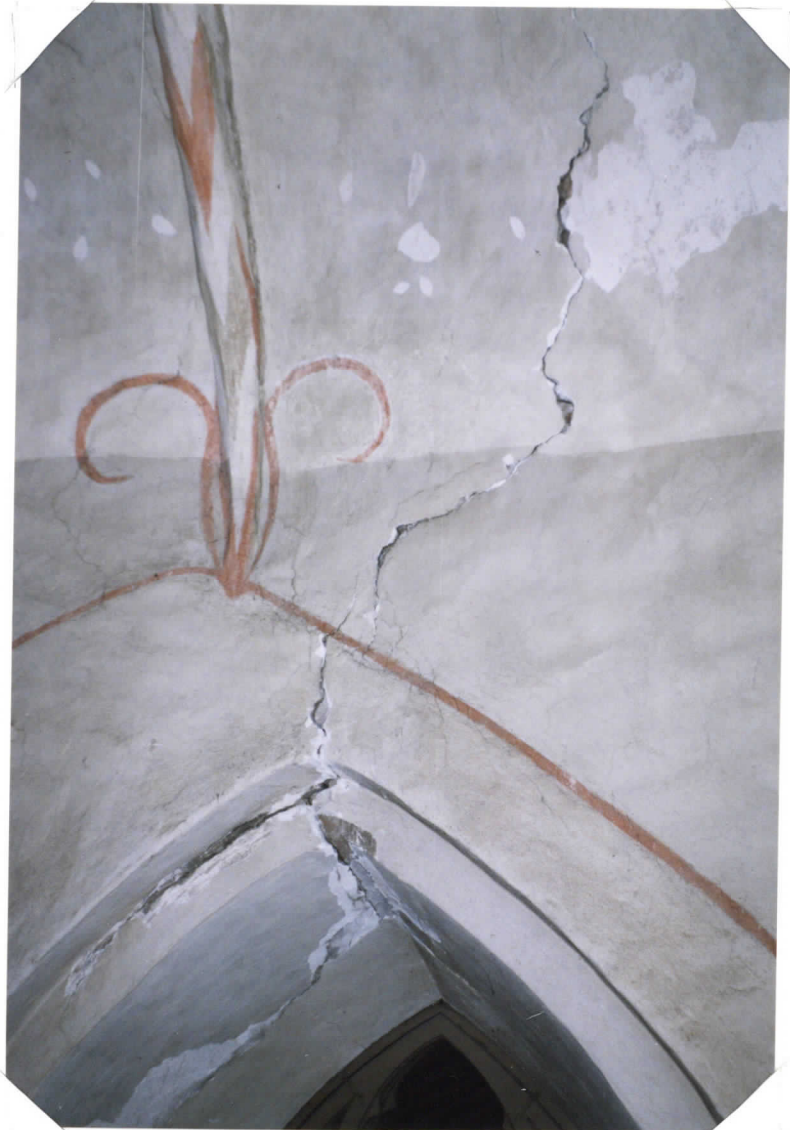
HAUKKAMA HOLVISTO NO.7

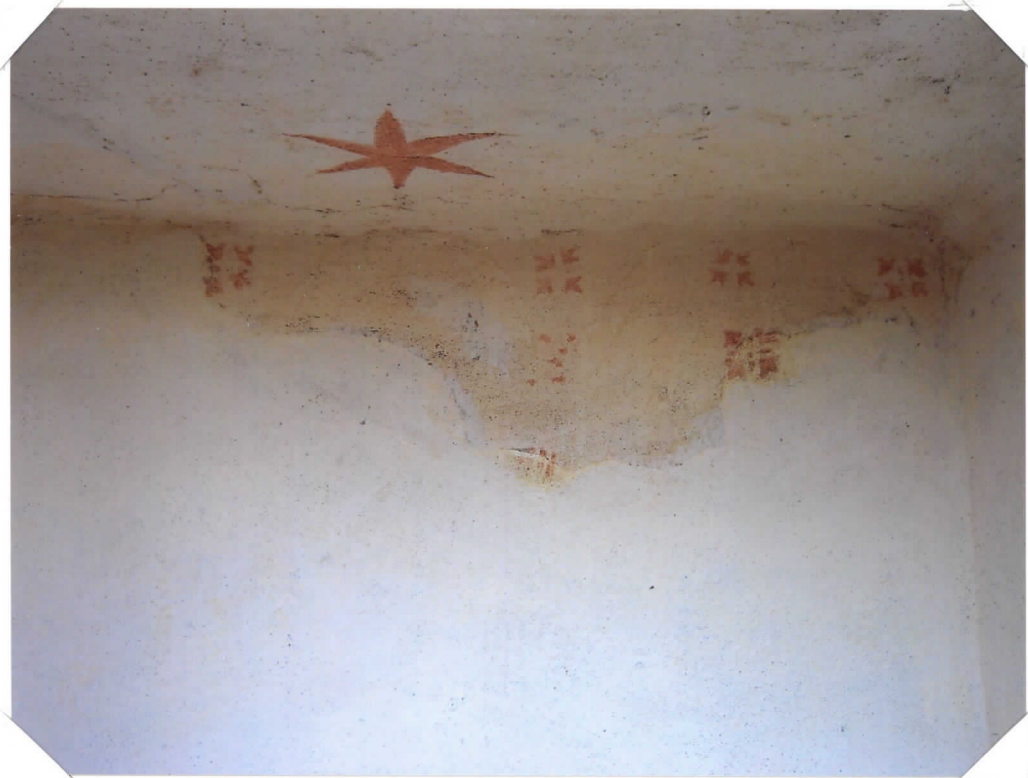
ULKOINEN ETEL. ALTARIKOMERO
KONSEROITUNA

Eteläseinän ulkoisen alttarikomeron vanhan ja uuden rappauspinnan rajat tasattiin kalkkilaastilla, koristemaalauksia vahvistettiin, osin lisättiin kalkkivärein. Kts dokumenttipiirrokset pahimmista vaurioalueista.

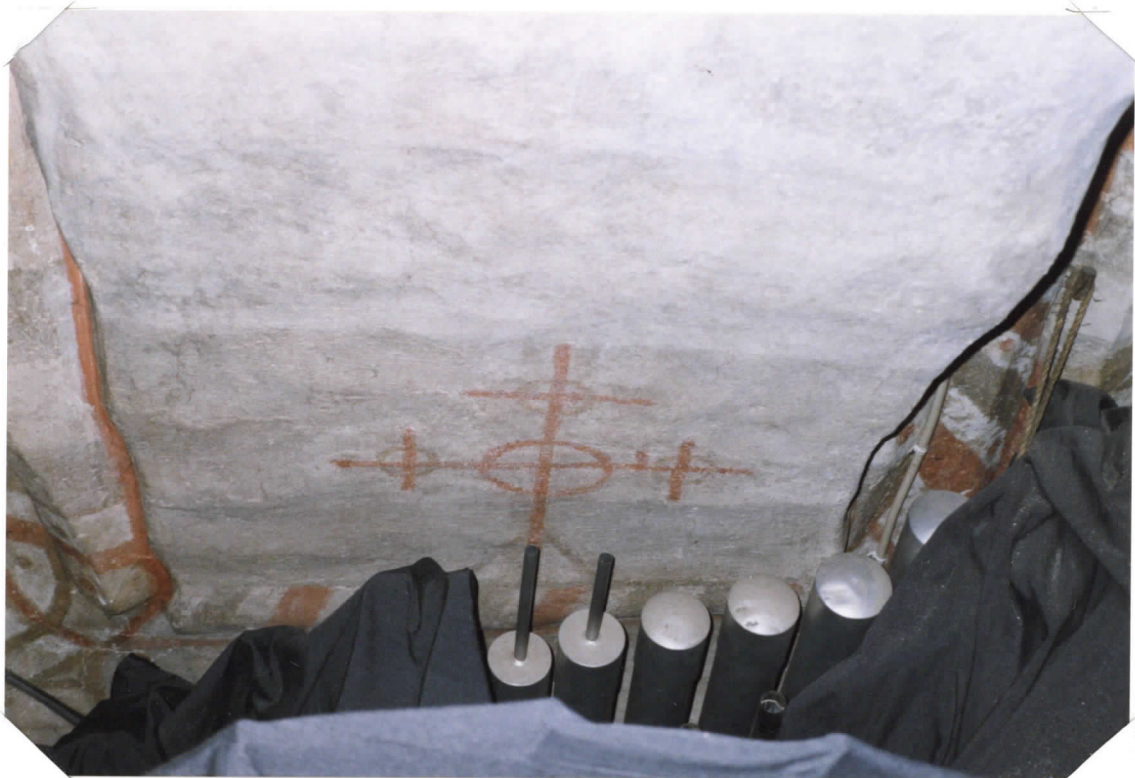
AUTARIKAMERON TAKSE
PEITTYVÄ RISTI

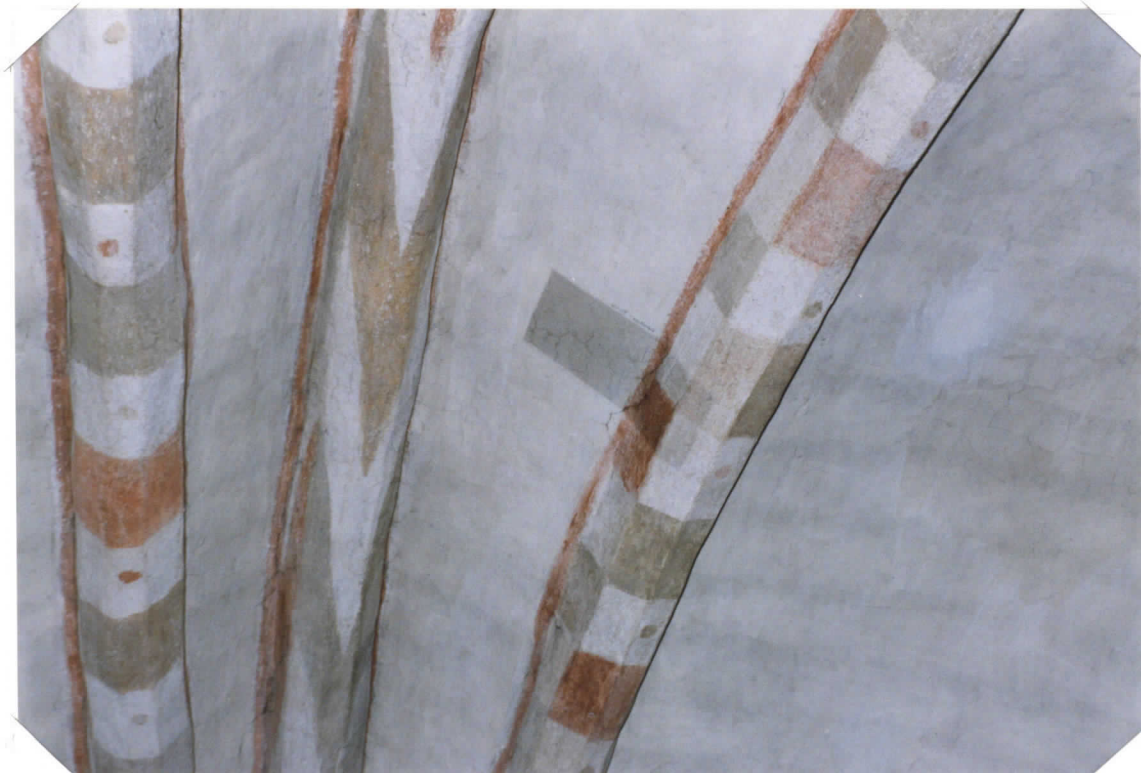
KONSERV. PINTA Puhdistusfragmentti jätetty
HOLVISTO NO. 8 S

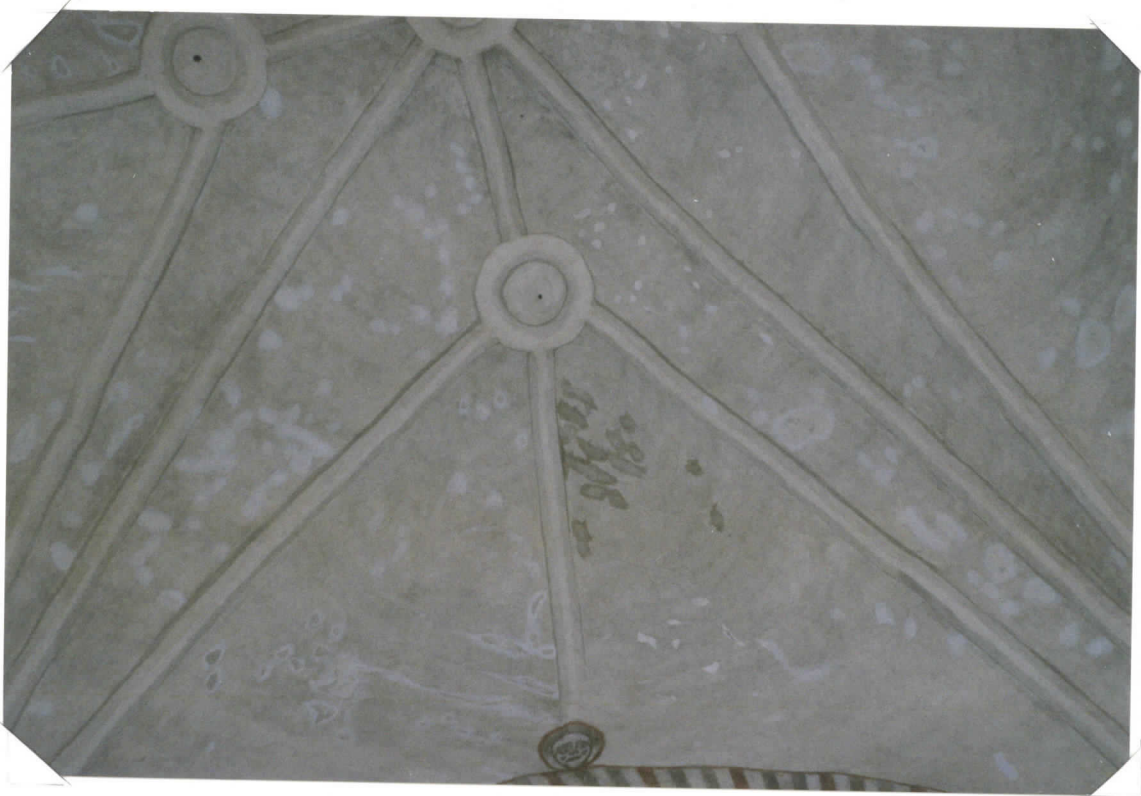
YLÄ OSAA PUHDISTETTUNA JA PAIKATTUNA
HOLVISTO NO. 4

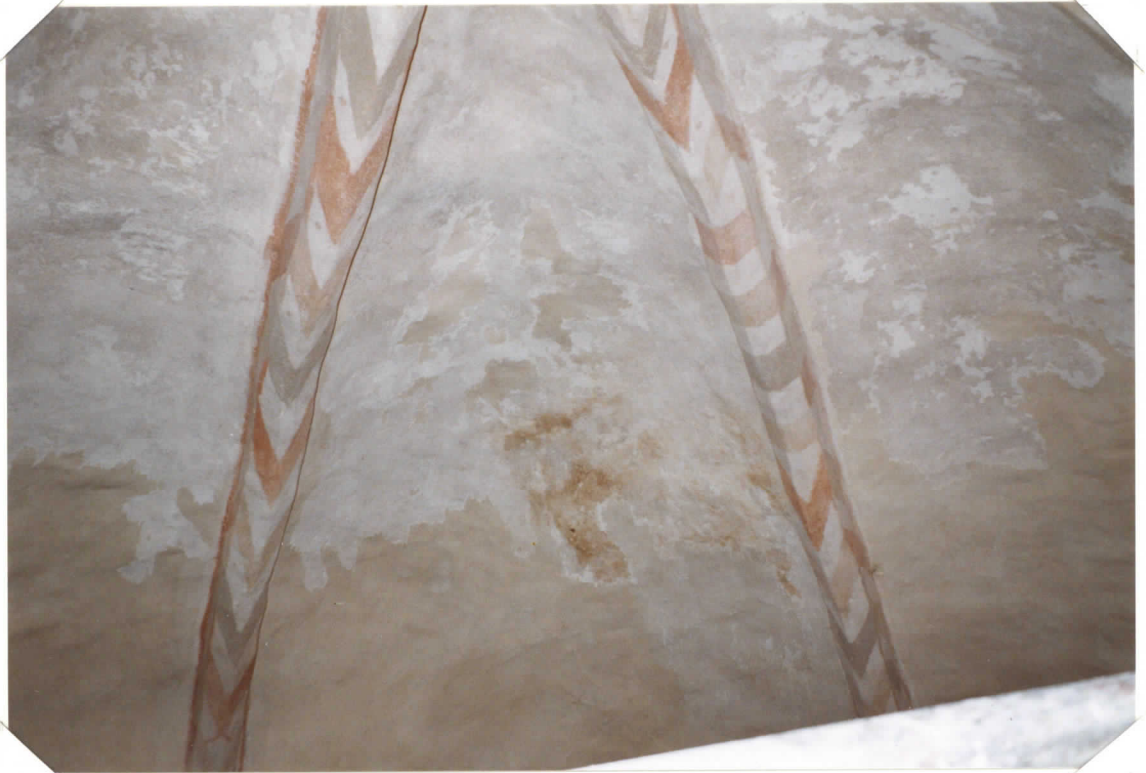
ASEHUONEEN PÖHJOISYMPÄRÄN
VANHAA KOSTEUSJÄLKEÄ

Asehuoneen seinäpinnat noin puhtaat mutta holviston kalkkauspinta irtosi paikoin isoina levykkeinä. Kaksi vanhaa kosteusvaurioaluetta länsi- ja pohjoisholvissa.

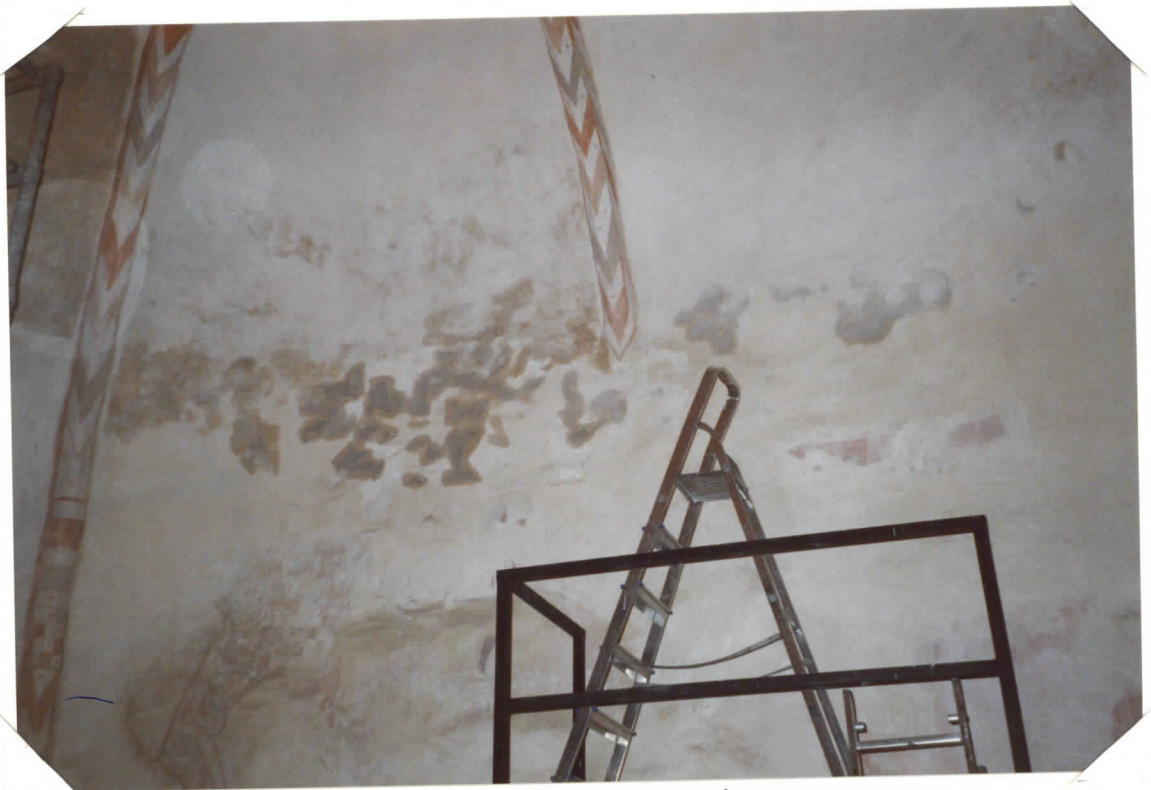
ASEHUONEEN LÄNSISEINÄN MURKUN
PINNAN SIDONTA

Asehuoneen vauriopintojen käsittelyt kuten edellä. Kuvapinnat puhdistettiin kuitenkin COMMAPANELLA (itsetehty vehnä jauho-pohjainen massa). Kuvakoristeluja vahvistettiin hellävaroen kalkkivärein n.90%:sesti.

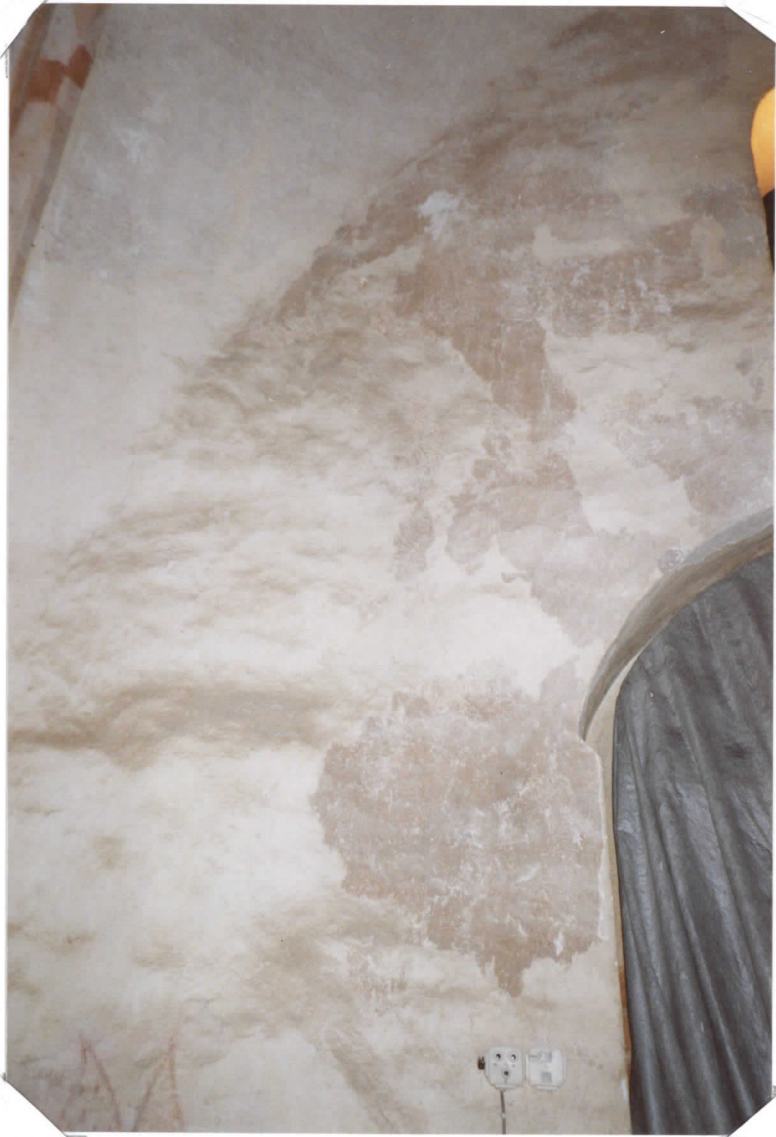
ASEHUONEEN KÄELÄSEINÄN
ESILLE TUULTA LIKAANTUNUTTA
PINTAA

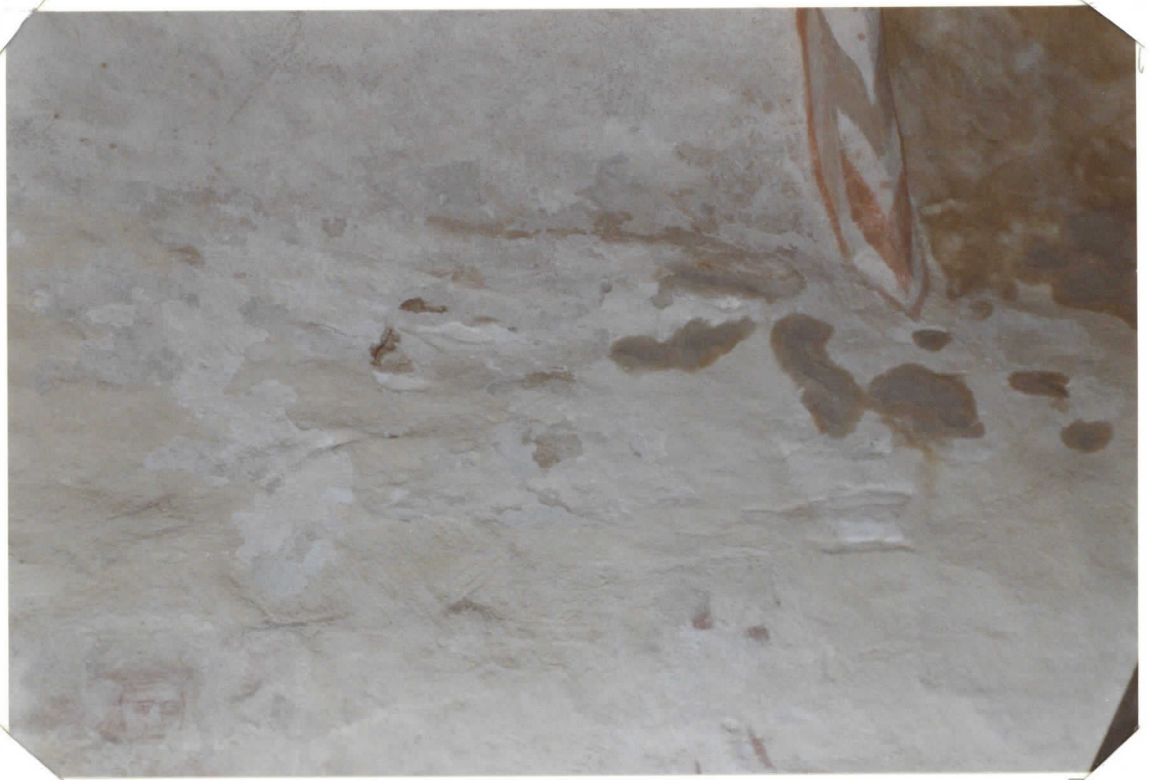
ASEHUONEEN (12) LÄNSISEINÄN YLÄISTEN
PALKKANJTA

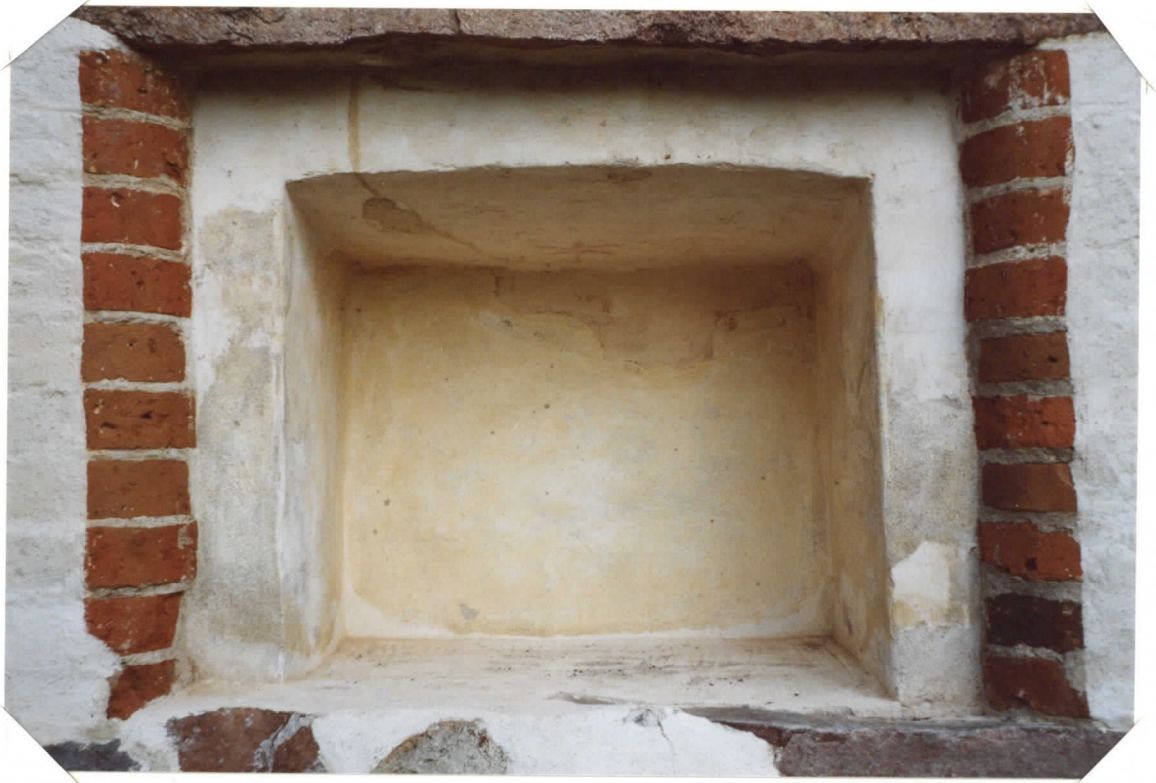
ET. SEINÄN ULKOARSTARI
ENNE KONSERV.

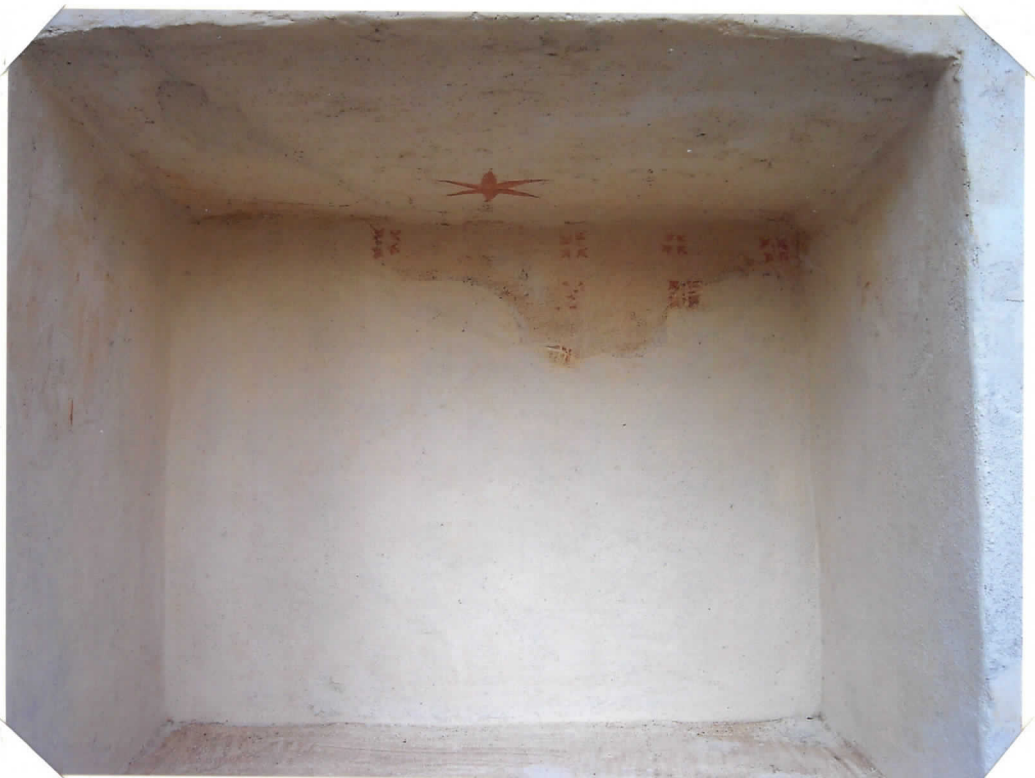
...JA KONSERVOTTUNA

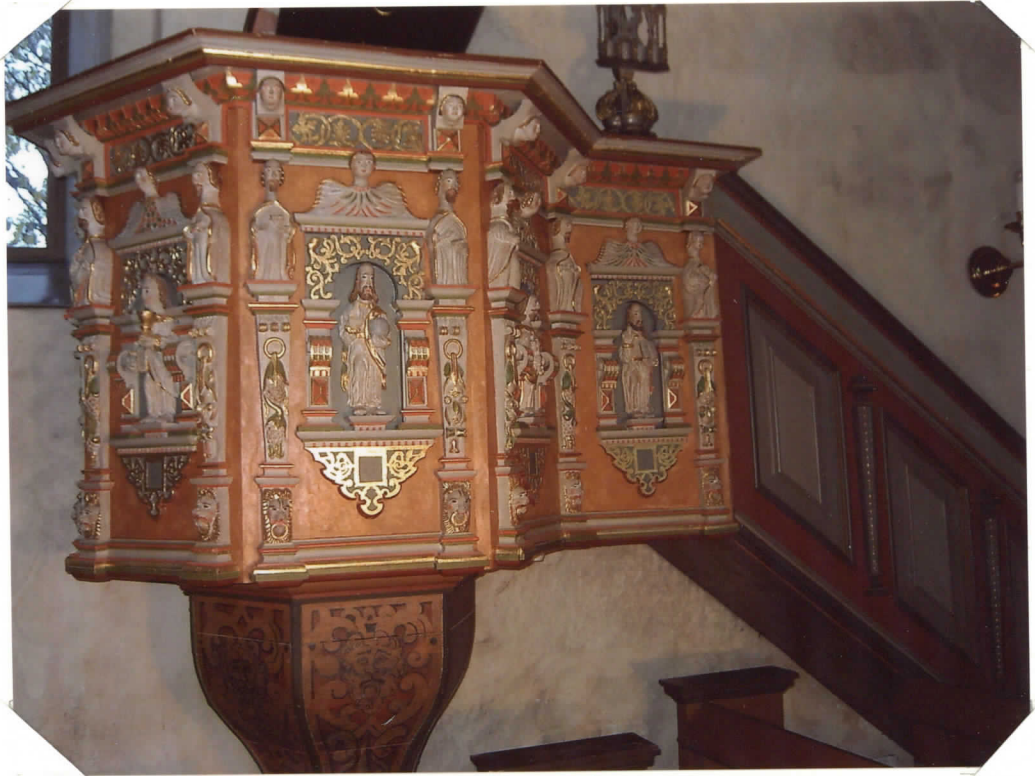
SAARNATUOLIN UUTTA 'KULTOMAAALAUSTA'

Saarnatuolin ja kaikukatoksen puhdistus kuten alttariosion. Saarnatuolin apostoliosien tukkoinen reunaväri poistettiin maalipoistolla ja kuultomaalattiin taiteilijaöljyvärein.
