HOLLOLAN KIRKKO

HOLLOLAN KIRKON SISÄTILOJEN HOLVIEN JA SEINÄPINTOJEN KONSERVOINTI

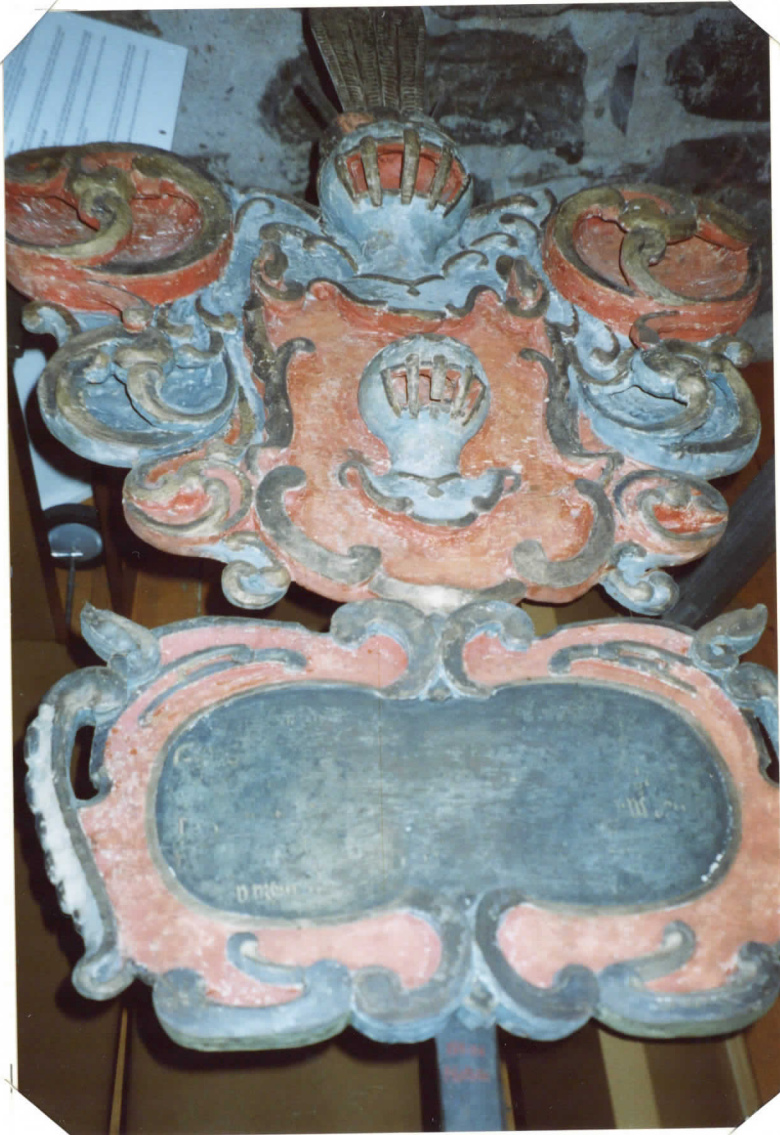
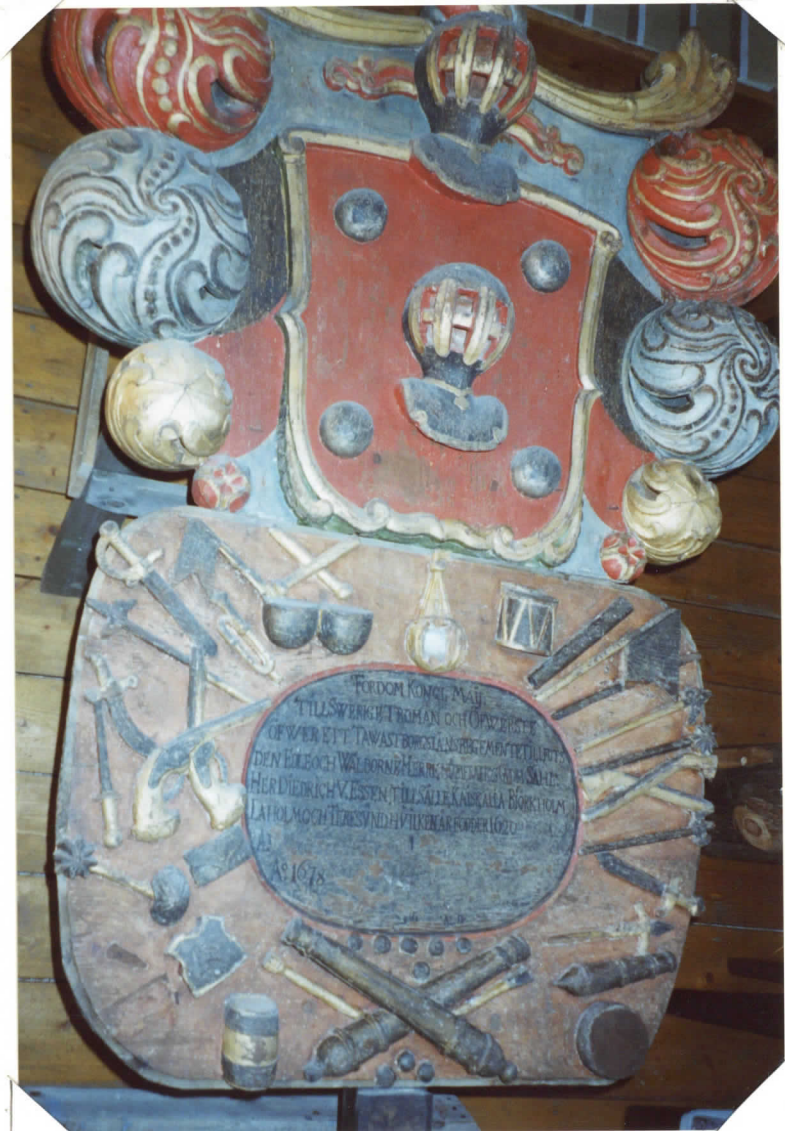
Alttaritaulu ja -laite melko pahoin likaantuneet, samoin kaikki hautavaakunat, myös osin runsaasti värirapaumaa.

HAUTVAGNAT ENNEU KONSEKRYOINTIA

Kaikki vaakunat puhdistettiin kuten edellä, väritäytettiin kevyesti vesivärein.
