KAJAANIN KIRKKO

VÄRI-INVENTOINTI

ERIKOISMAALAUSLIIKE SAPLUUNA KATJA AALTONEN
LOKAKUU 2005

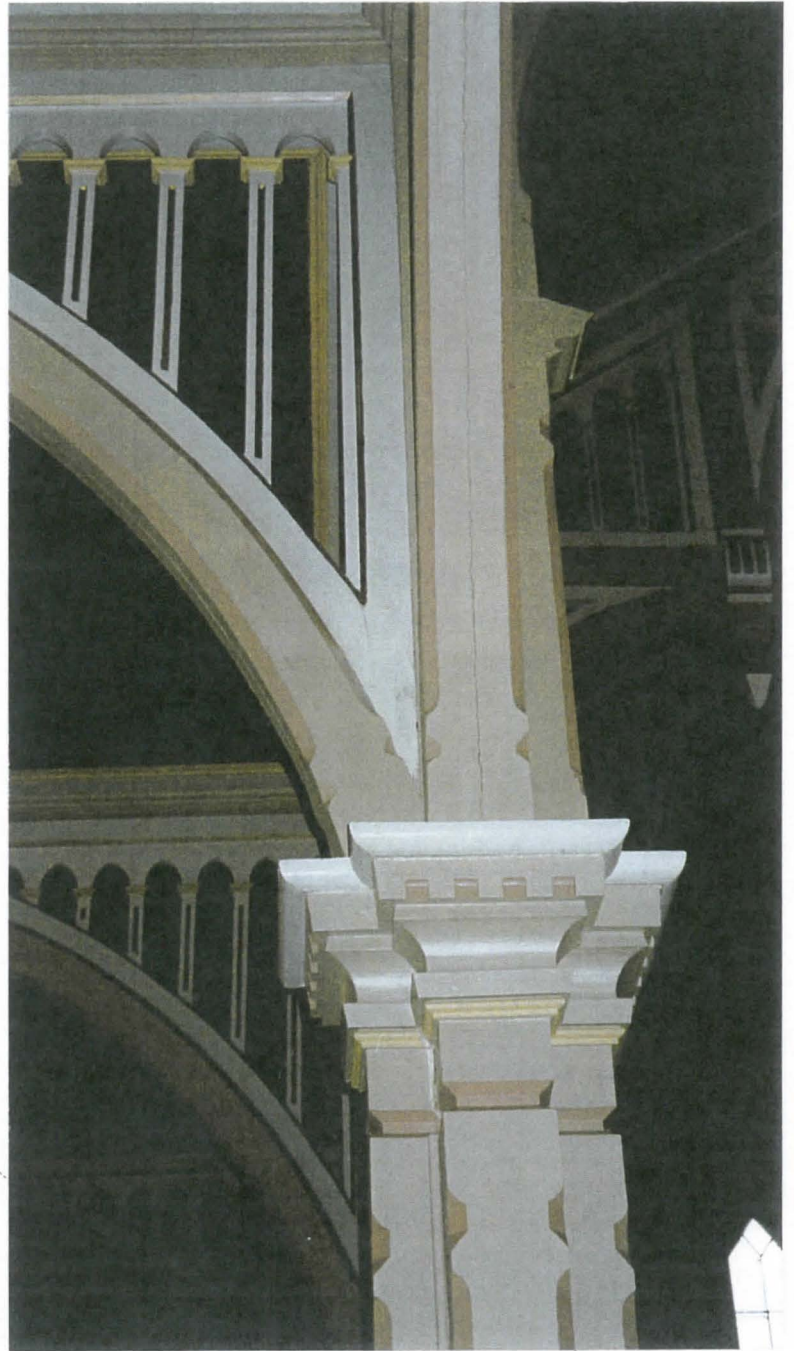
Tutkimuskohta Pylväs ja pilasteri (samat ylhäällä ja alhaalla)	Tutkimuskohtan tarkka sijainti																								
<p>Valokuvattu</p>

00	PUUTA	0	MAALATTU A:	1	S3020-Y30R	2A	POHJAMAALI VALKEA	2B	S4010-Y30R	4		5		6		7		8		9		10	
	00	PUUTA																							
	0	MAALATTU A:																							
	1	S3020-Y30R																							
	2A	POHJAMAALI VALKEA																							
	2B	S4010-Y30R																							
	4																								
	5																								
	6																								
	7																								
	8																								
9																									
10																									
Erityishuomioita	Sijainti rakennuksessa																								
<p>B. VIISTEET JA MUUT MERKITYT SYVENNYKSET</p> <p>1. S6020-Y80R / S5030-Y80R / S6020-R</p> <p>2A VALKEA POHJAMAALI</p> <p>2B S5030-Y80R / S5020-Y80R</p> <p>C. 2X KELTAINEN ~S2030-Y20R</p>	<p>Mekaanisesti, kirurginveitsellä</p> <p>toinnissa käytetty värikartasto</p> <p>estelmä, Sadolin</p>

ALEMPI, ALKUPERÄINEN VÄRITYS
NOUDATTAA NYKYISTÄ VÄRITYSTÄ
HIEMAN VOIMAKKAAMMIN SÄVYIN.

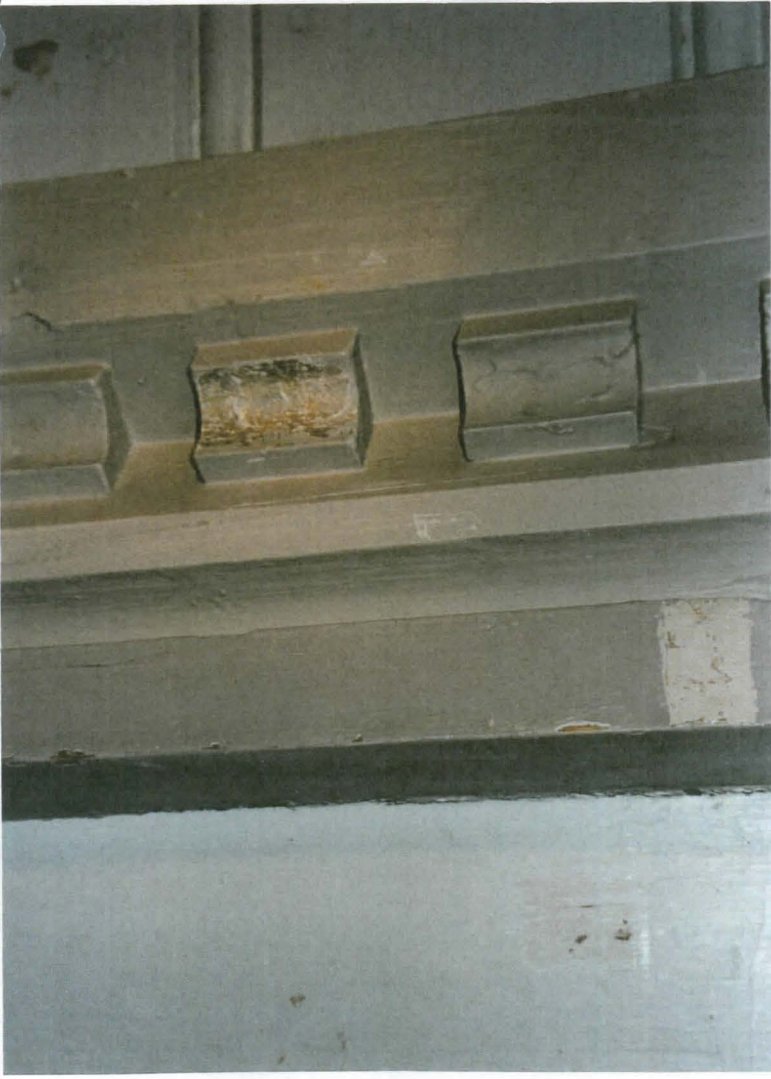
Tutkimuskohta KVORI / ALTARI	Tutkimuskohdan tarkka sijainti KVORIN SEINÄ

00 PUUTA
	0 MAALATTU
	1 S1010-450R
	2 VALKEA
	3 NYKKINEN VALKEA
	4
	5
	6
	7
	8
	9
10	
Sijainti rakennuksessa	
Esiinnotteknikka	
Mekaanisesti, kirurginveitsellä	
Dokumentoinnissa käytetty värikartasto	
-1. KRS:SSA PRONSSIKULTAUS 'HAMMAS- TUKSESSA' NCS-järjestelmä, Sadolin	
Erityishuomioita VAAKAUSSTAT : 1A VALKEA POHJA 1B S2010-440R 2. S3010-440R

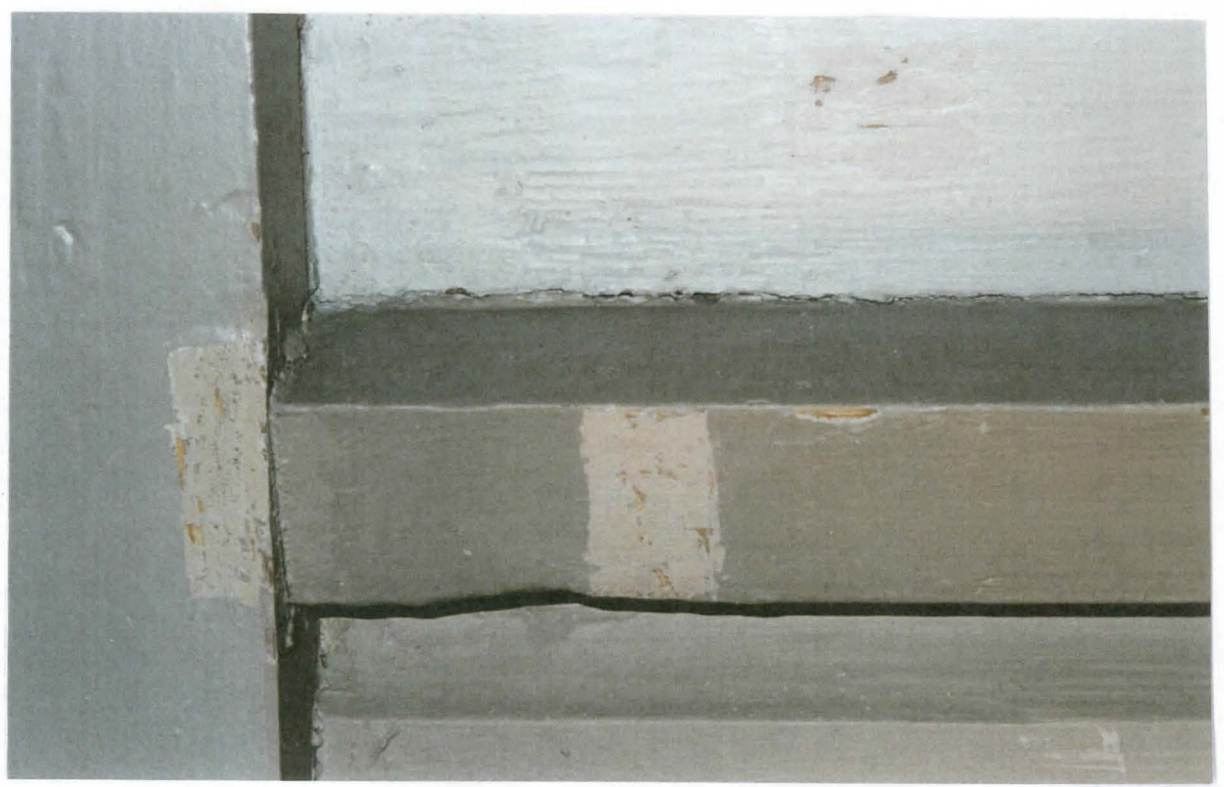
KUORIN SEINÄ- JA VAAKALISTAN VÄRIT

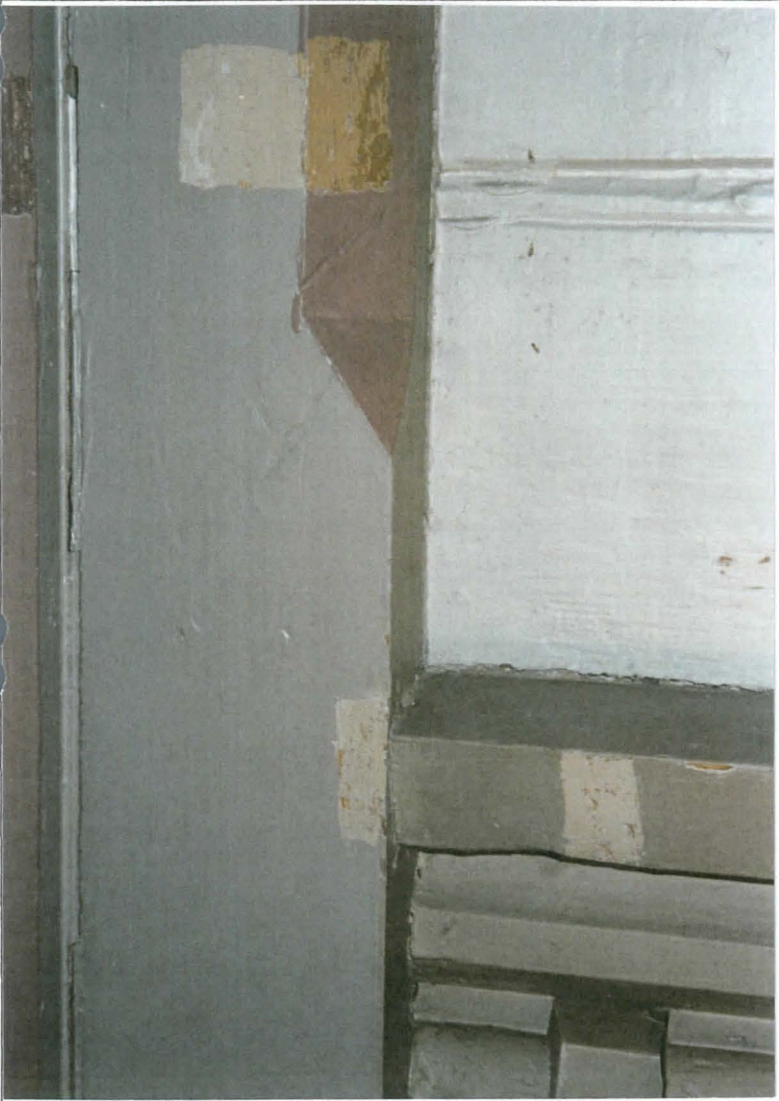
Tutkimuskohta KVORI	Tutkimuskohdan tarkka sijainti PILASTERI SEINÄLLÄ

00 PUUTA
	0 MAALATTU KYLKIÖSÄ:
	1 VALKEA (POHJA)
	2 S2010-440R
	3A POHJAMAALI VALKEA
	3B S3010-440R S4010-430R
	5
	6
	7
	8
	9
10	
Sijainti rakennuksessa	
Erityishuomioita NURKKIEN VIISTEET: 1. S 2030-430R 2. S 4030-430R 3. S 4020-470R/ S 4030-480R

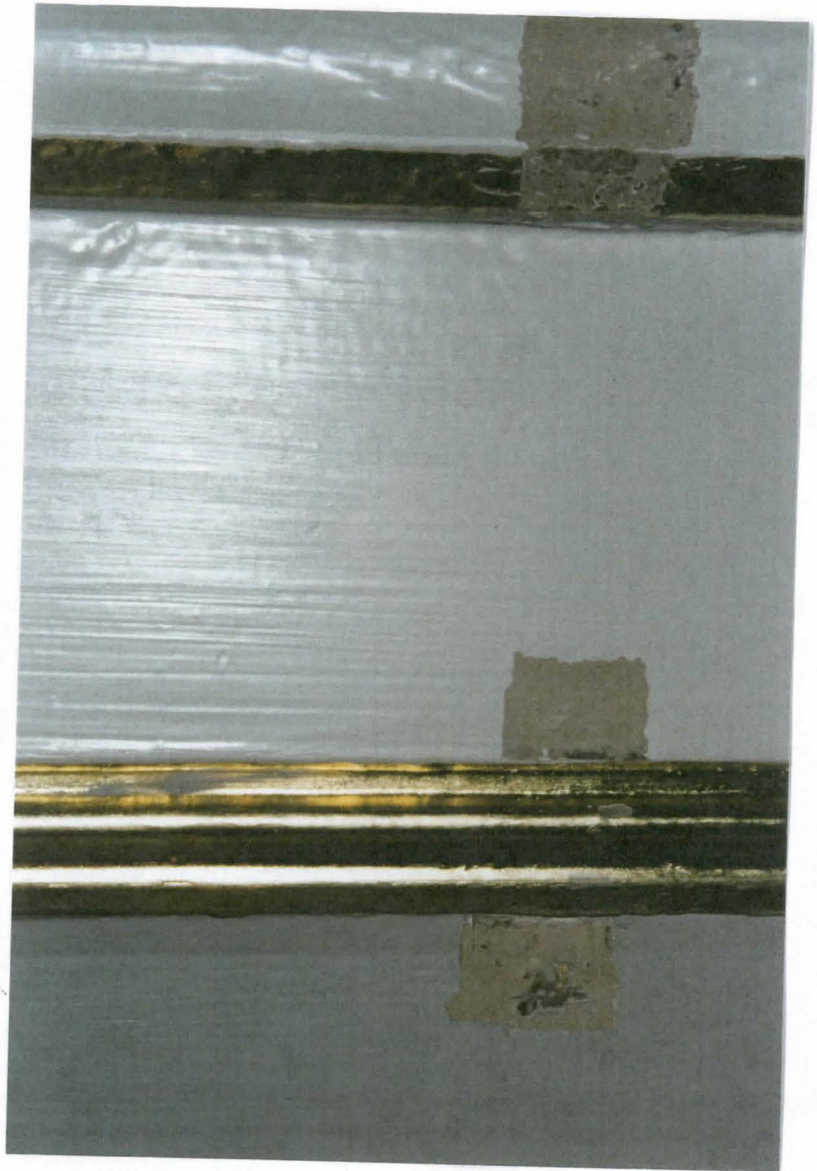
Tutkimuskohta	Tutkimuskohdan tarkka sijainti	
ALTARI	ALTARIKAIDE	
Valokuva / piirros 	PEILI, LISTA JA REUNAT PYSTY- PYLVÄÄT PEILI, LISTA JA PYSTY- PYLVÄÄT REUNAT KAIKKI	
	00	PUUTA
	0	MAALATTU
	1	54010-Y30R
		53010-Y20R
	2.	52020-Y40R 52010-Y40R
		52020-Y50R
	3	52020-Y50R
	4	NYKYINEN VÄRITYS VALKEA / HARMAA / KULTA
	5	UDELLEEN MAALATTU, KULTAUKSET ENTISET
	8	
9		
10		
Sijainti rakennuksessa		
Esiinnotteknikka		
Mekaanisesti, kirurginveitsellä		
Dokumentoinnissa käytetty värikartasto		
NCS-järjestelmä, Sadolin		
Erityishuomioita - LEHTIKULTAUKSET PAIKOIN NAARMUN- TUNNEET, LISÄTTY V.-65 REMONTISSA, EIVÄT OLE OLLEET AIKAISEMMIN. MERKITTY KVVAAAN : K.

KUVA ALTARIKAITTEEN VÄREISTÄ.
KULTAUS PAIKOIN KULUNUT TAI NAAR-
MUUNTUNUT.

Saarnastuolin, alttarikaiteen ja alttariseinän kultauksia on aikaisemmin ollut huomattavasti vähemmän. Nykyinen kultausten määrä perustuu vuoden 1965 suunnitelmiin. Kultaus saarnastuolissa ja alttarialueella on ns. öljykultausta, tehty aidolla kullalla. Paikoin kultaukset ovat naarmuuntuneet tai kuluneet, kulumisen ja himmentymisen johtuneen määrällä pyyhkimisestä- kulta ei siedä vesikäsitteilyä ainoastaan pölyjen poistamista pehmeällä harjalla. Muualla kirkkosalissa olevat kultaukset on maalattu pronssiseosmaalilla, joka on hapettunut tummaksi ja kiiltämättömäksi. Pronssausten alla on aikaisempi samanlainen alkuperäinen pronssimaalikerros.

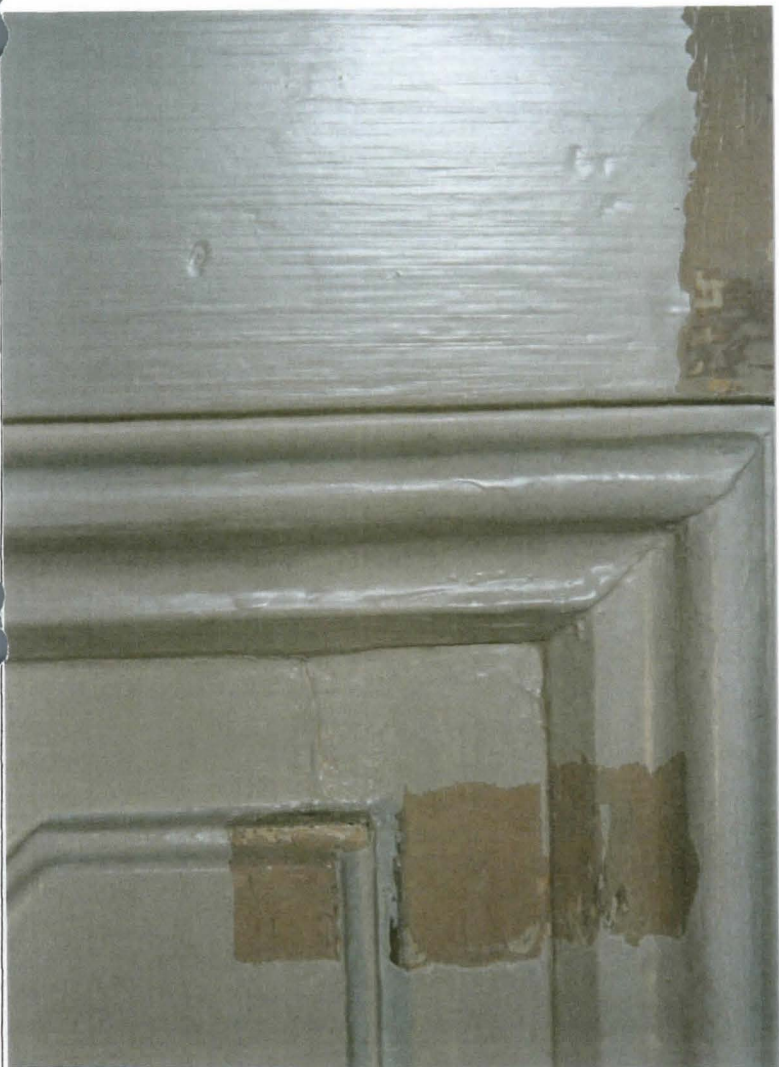
Tutkimuskohta ALTARI	Tutkimuskohdan tarkka sijainti ALTARIPÖYTÄ

00 PUUTA
	0 MAALATTU
	1 S1010-440R

2 S3020-460R

3 S2010-440R S2020-450R S1010-440R

4A POHJA VALKOINEN
	4B S1005-420R

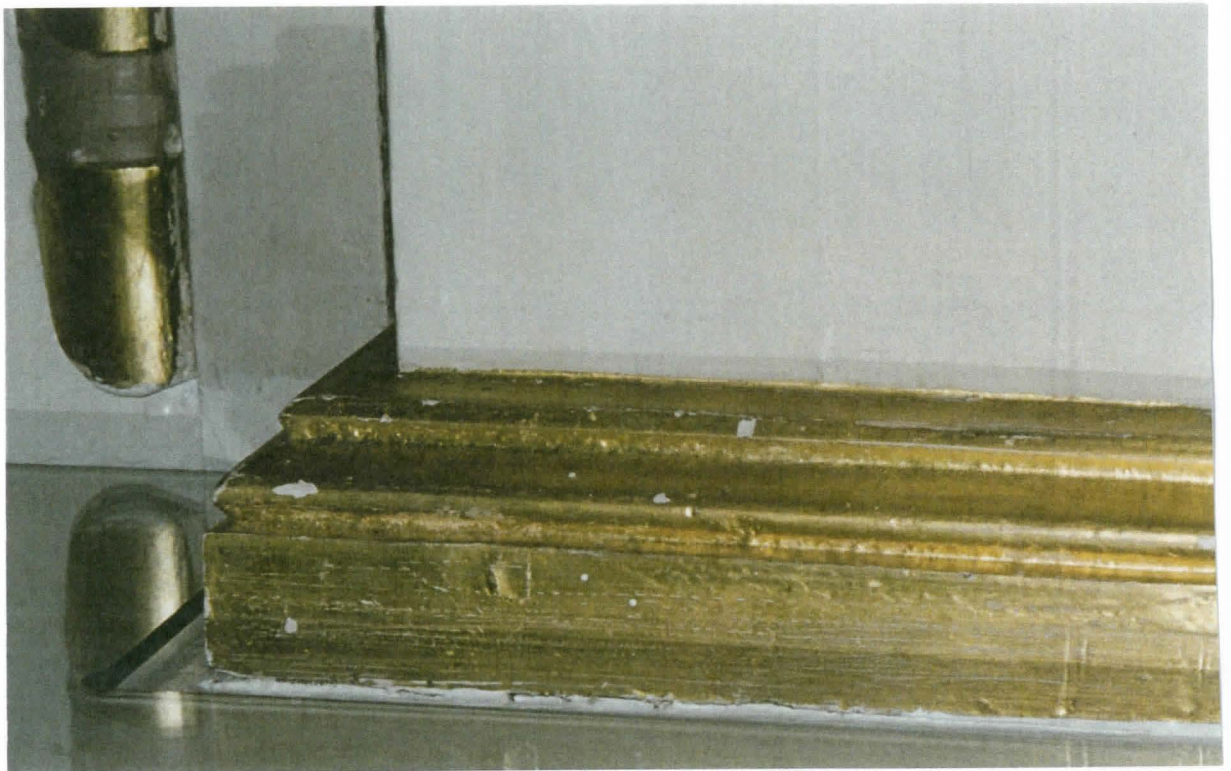
MYÖS OSA ALTARIN KULTAUKSISTA ON LOHKEILLUT,
KVLVNUT TAI NUHRAANTUNUT

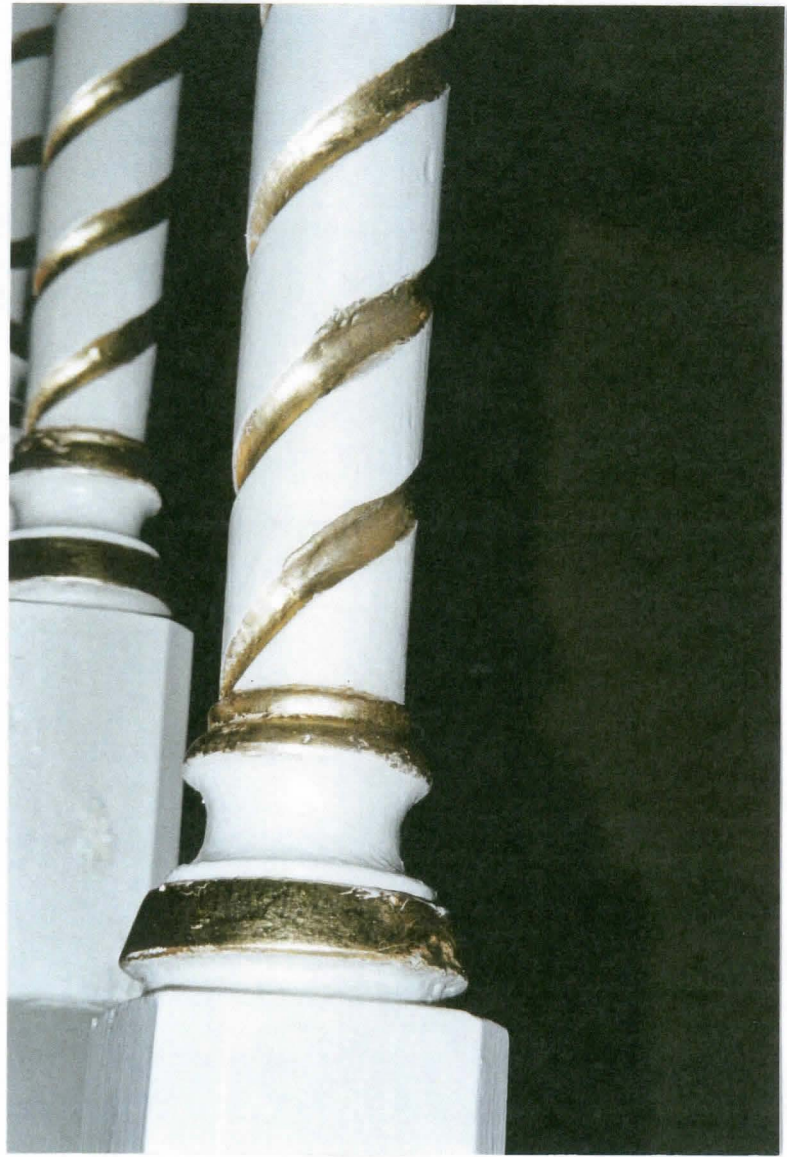
Tutkimuskohta SAARNASTVOLI	Tutkimuskohdan tarkka sijainti
Valokuva / piirros LEIKKAUS	
	00 PUUTA
	0 MAALATTU
	1A S1005-450R
	1B S3010-450R
	1C KULLATTU PRONSSIVÄRILLÄ
	2. VALKOINEN KOKONAAN
	3. NYKYINEN VALKEA-HARMAA VÄRITYS. KULTAUKSIA LISÄTTY (-65) VERRATTUNA ALKUPERÄISEEN (VRT. KIVA SEUR.SIVULLA)
	8
	9
	10
	Sijainti rakennuksessa
Esiinnotteknikka	
Mekaanisesti, kirurginveitsellä	
Dokumentoinnissa käytetty värikartasto	
NCS-järjestelmä, Sadolin	
Erityishuomioita -PORTAITTEN SPIRAALIPYLVÄÄT OVAT OLLEET ENNEN NYKYISTÄ ULKOASUA KOKONAAN VALKOISET: 1.KRS S1005-450R (A) 2.KRS VALKEA SPIRAALIEN OSALTA. YLÄ- JA ALA-OSASSA ON OLLUT KULLATTU 'PANTA'.

→
TÄMÄ OSA
PYLVÄÄSTÄ ALHAAL-
LA JA YLHÄÄLLÄ
ON OLLUT AIKAI-
SEMMINKIN
KULLATTU.

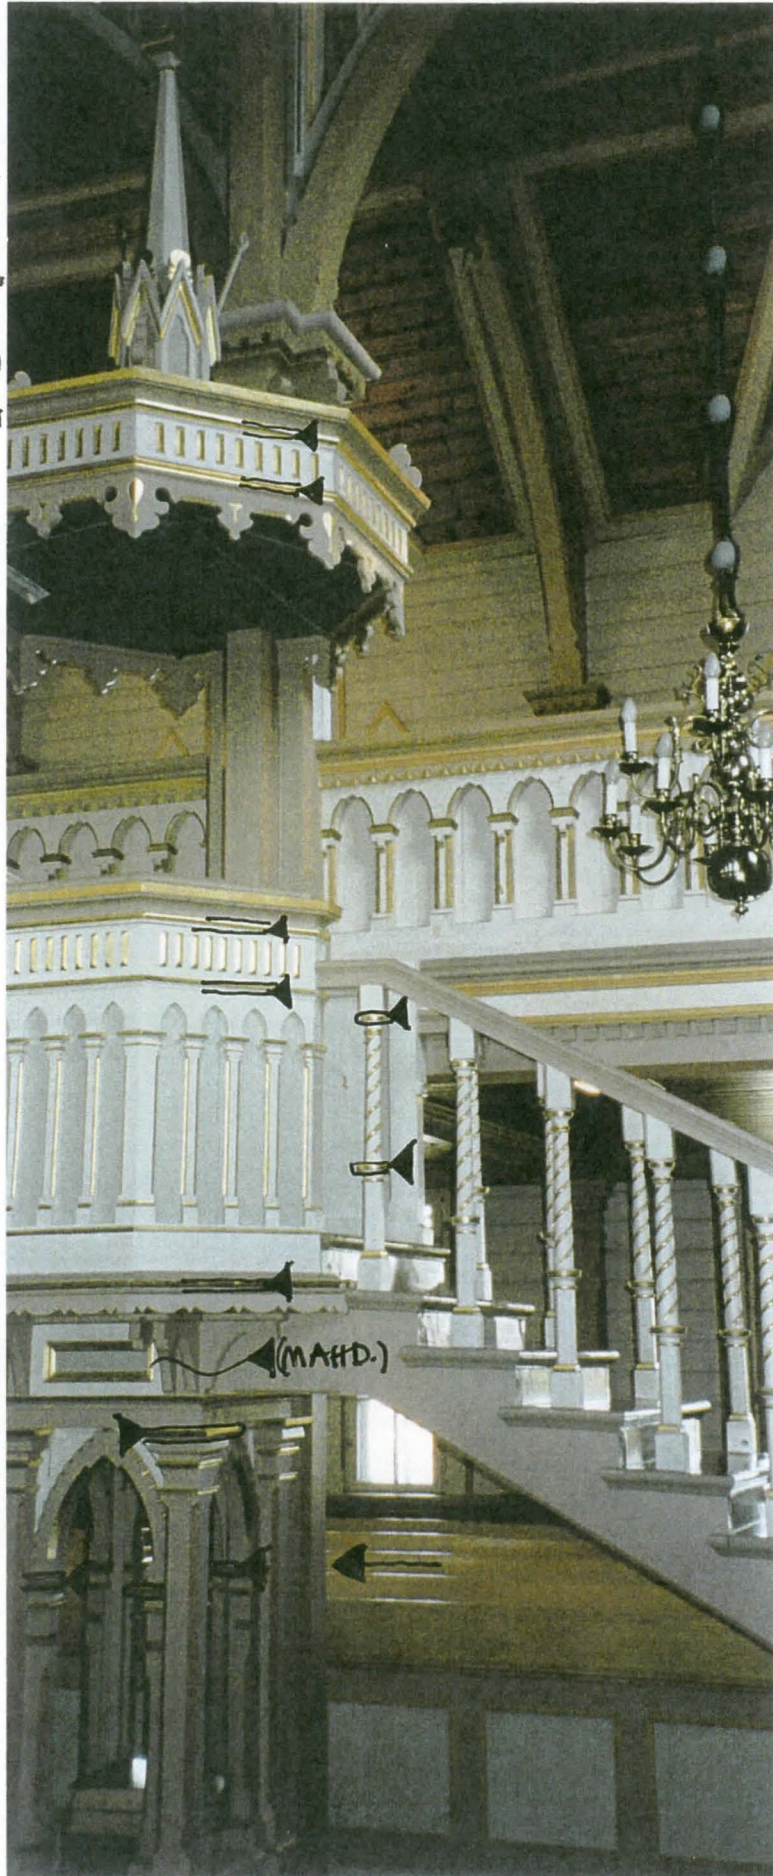
SAARNASTUOLIN PORTAIDEN PYLVÄIDEN
KULLAUKSET OVAT JOISTAIN PAIKOIN
KULUNEET TAI NAARMUUNTUNEET.
YLEISVAIKUTELMA ON VIELÄ KUITEN-
KIN HYVÄ

→
RISTI
(MAHD.)
KULLATTU.

▶
RISTIN
PÄLVÄÄS-
SÄ (MAHD.)
KULLAUKSIA

◀ = VARHAISEN
PIEN KVL-
TAUSTEN
PAIKAT.
(1900-L:N
ALKU)

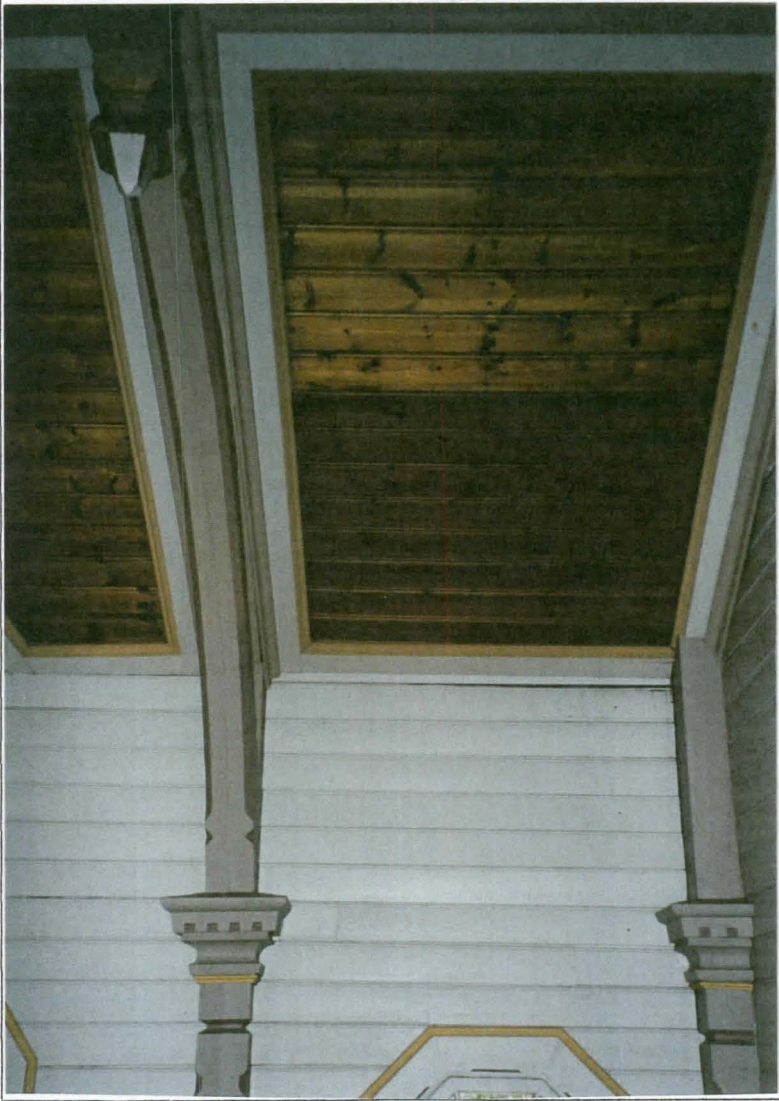
Tutkimuskohta KATTO	Tutkimuskohdan tarkka sijainti KATTO PANEELI KATTOKASETOINTI REUNA- JA HOLKKALISTOINEEN

00 PUUTA
	0 MAALATTU HOLKKALISTA :
	1 S 3020-430R
	2A VALKEA POHJAMAALI
	2B NYKYINEN RUSKEA KUTEN Pylväissä
	NYKYISET VALKEAT OSAT:
	1. S1005-Y50R S1005-Y60R
	2A VALKEA POHJAMAALI
	2B NYK. VALKEA
	Sijainti rakennuksessa
Erityishuomioita - KATTO PANEELI VERNISSATTU - PRONSSIKULTAUKSIEN ALLA AIKAISEMPI PRONSSIKULTAUSMAALI KERROS. - PANEELIKASETOINNIN REUNALISTA : 2x KELTAINEN, NYKYINEN SÄVY	Esiinnottekniikka Mekaanisesti, kirurginveitsellä Dokumentoinnissa käytetty värikartasto NCS-järjestelmä, Sadolin

Kattopaneeliosuudet on käsitelty alun perin vernissalla, eikä mitään sävyttävää pigmenttiä ole lisätty. Nykyinen sävy on siis ajan patinoimaa tummumista. Paikkauskohdat, joissa paikkalakkaus on tummunut tai sävytetty eri sävyyn katon kanssa, voidaan korjata vanhan vernissauksen kanssa samaan sävyyn.

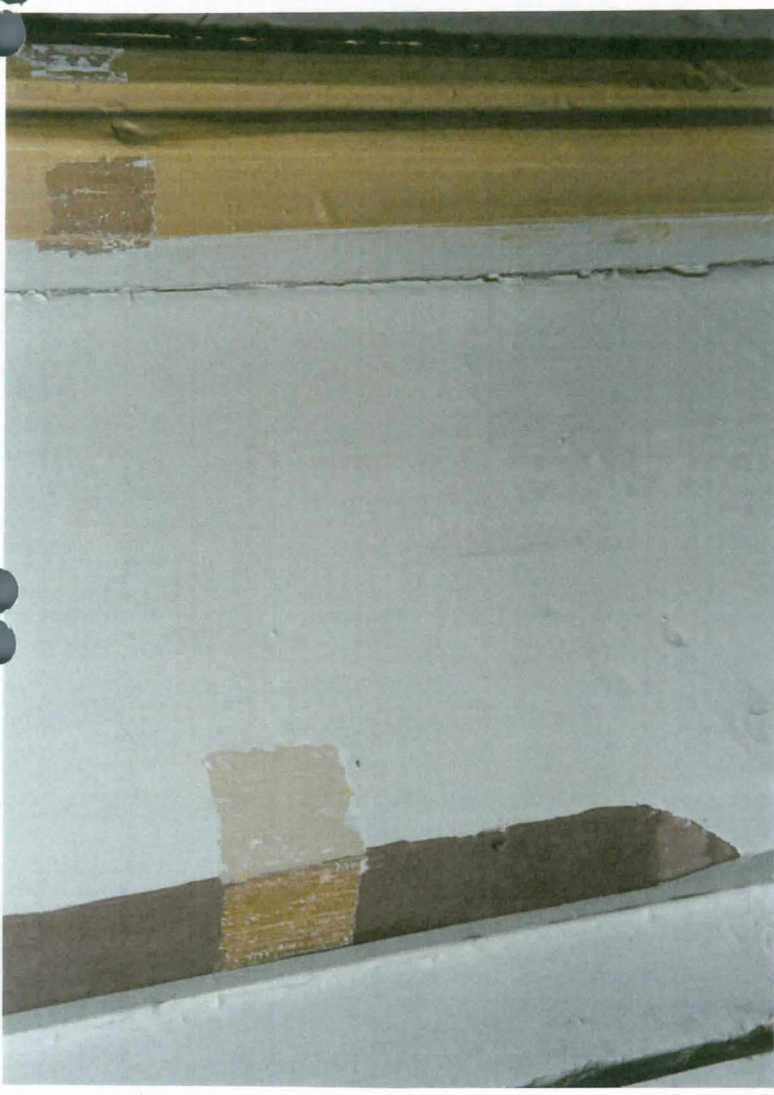
Tutkimuskohta	Tutkimuskohdan tarkka sijainti IKKUNAT SISÄLLÄ, POKA JA KARMI

00 PUUTA
	0 MAALATTU
	1 S2010-420R / S2010-430R
	2 1002-415R
	3 0305-685Y
	4A POHJA VALKOINEN
	4B NYKKINEN VALKEA
	6
	7
	8
	9
10	
Erityishuomioita IKKUNALISTA KUTEN YLLÄ PAITSI: 1. KRS : LISTA S2010-440R / S1010-430R LISTAN S3020-430R / S3040-420R VIISTE VLOIN S3020-460R / S5020-450R LISTA

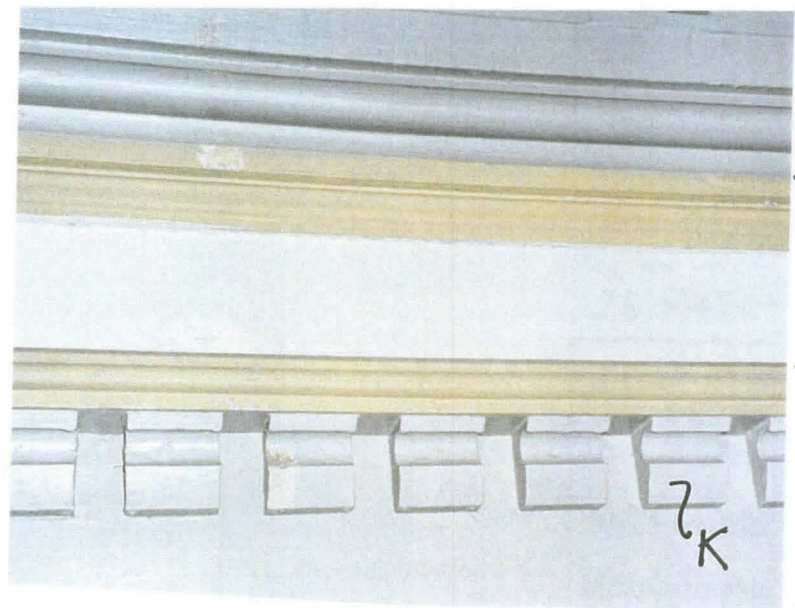
ALTARIN KAIDE SAUN PVOLELTA (JATKUU MYÖS KVORIN OSALLE.)

PYLVÄÄN VÄRITYS

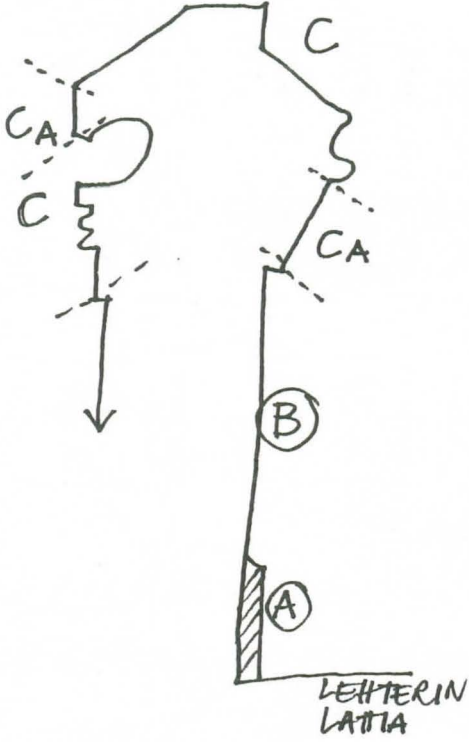
Tutkimuskohta LEHTERI	Tutkimuskohtan tarkka sijainti LEHTERINKAIDE LEHTERILTÄ PÄIN
--------------------------	---

00	PUUTA	
	0	MAALATTU	(B) KAITEEN SEINÄ LEHTERILLE PÄIN.
	1	S2030-Y20R	[Redacted]
	2	S4010-Y20R S4005-Y10R	[Redacted]
	3A	VALKEA POHJAMAALI	
	3B	S2030-Y20R	[Redacted]
	4	S3020-Y30R	[Redacted]
		(C) KAITEEN YLÄOSA	
	1A	POHJAMAALI	
	1B	S3020-Y30R	[Redacted]
	2A	POHJA VALKOINEN	
	2B	S2020-Y20R	[Redacted]
	2C	KVULLOTUSVÄRI: S5030-Y30R S5030-Y50R	[Redacted]
	Erityishuomioita (A) JALKALISTA		
1. S4010-Y50R			[Redacted]
2. S4010-Y30R			[Redacted]
	Esiinnotteknikka		
	Mekaanisesti, kirurginveitsellä		
	Dokumentoinnissa käytetty värikartasto		
	NCS-järjestelmä, Sadolin

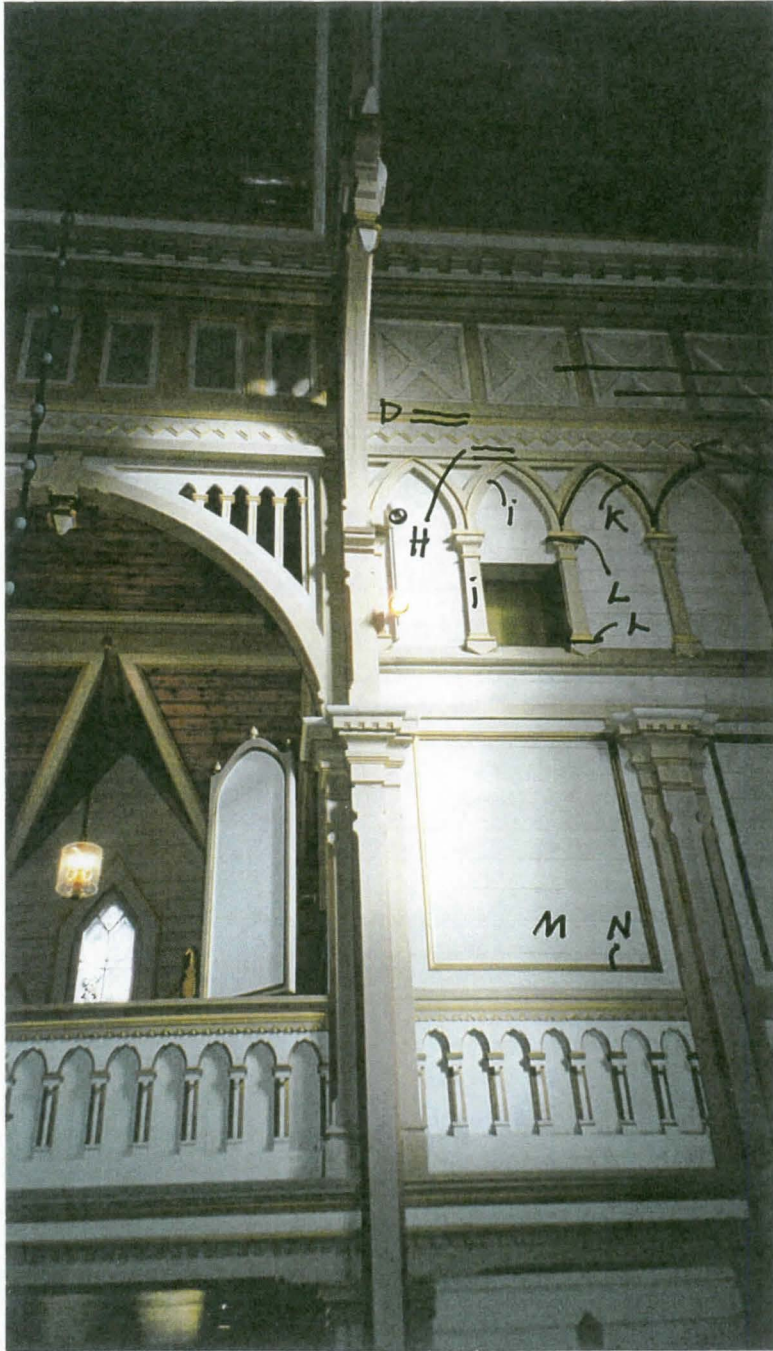
Tutkimuskohta	Tutkimuskohdan tarkka sijainti
LEHTERIN KAIDE, SALIIN PÄIN	
Valokuva / piirros	00 PUUTA
	0 MAALATTU (H) VAAKA-LISTA
	1 S2020-Y40R
	2 S3020-Y30R
	3 S3010-Y20R
	4 S4010-Y20R
	5 S4010-Y30R
	(I) Keltaiset VAAKALISTAT
	1A VALKEA POHJAMAALI
	1B S2030-Y20R
	2A POHJAMAALI VALKEA
	2B S3040-Y20R
	Sijainti rakennuksessa
Erityishuomioita (G) = (D) PAITSI LISÄKSI S3010-Y20R 2. JA 3. KRS:N VÄLISSÄ	Esiinnotteknikka
(K) HAMMASTUKSEN URA ON OLLUT 1. KRS:SSA S3020-Y30R MUUTEN S1010-Y30R	Mekaanisesti, kirurginveitsellä Dokumentoinnissa käytetty värikartasto NCS-järjestelmä, Sadolin

SEINÄ KASETOINTIEN JA LISTOITUKSEN VÄREJÄ

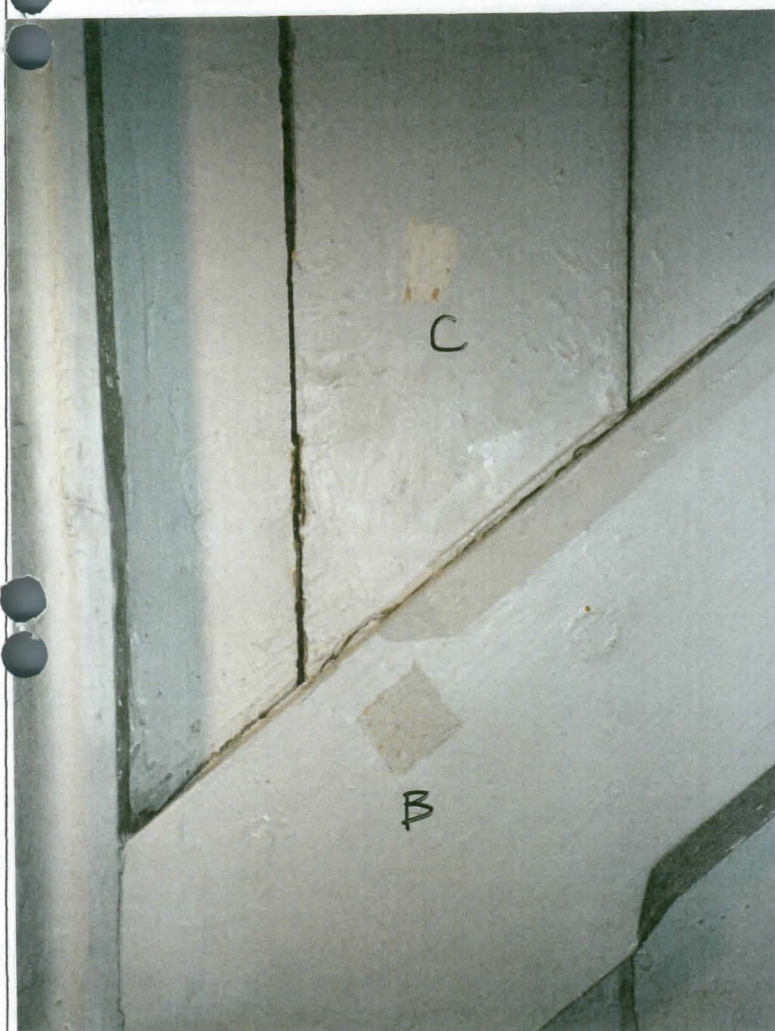
Tutkimuskohta SEINÄ LEHTERILTÄ , YLÄKASETOINTI RISTEINEEN	Tutkimuskohdan tarkka sijainti
--	--------------------------------

00	PUUTA	
0	MAALATTU	(A) YMPÄRÖIVÄT LAUDAT
1	S2020-440R	[REDACTED]
2A	VALKEA POHJAMAALI	
2B	S3010-440R S4010-430R	[REDACTED]
		(B) RISTI-OSUVUS
1.	S1505-420R S2010-420R	[REDACTED]
2A	VALKEA POHJAMAALI	
2B	1002-415R

Erityishuomioita (C) POHJALAUDOITUS

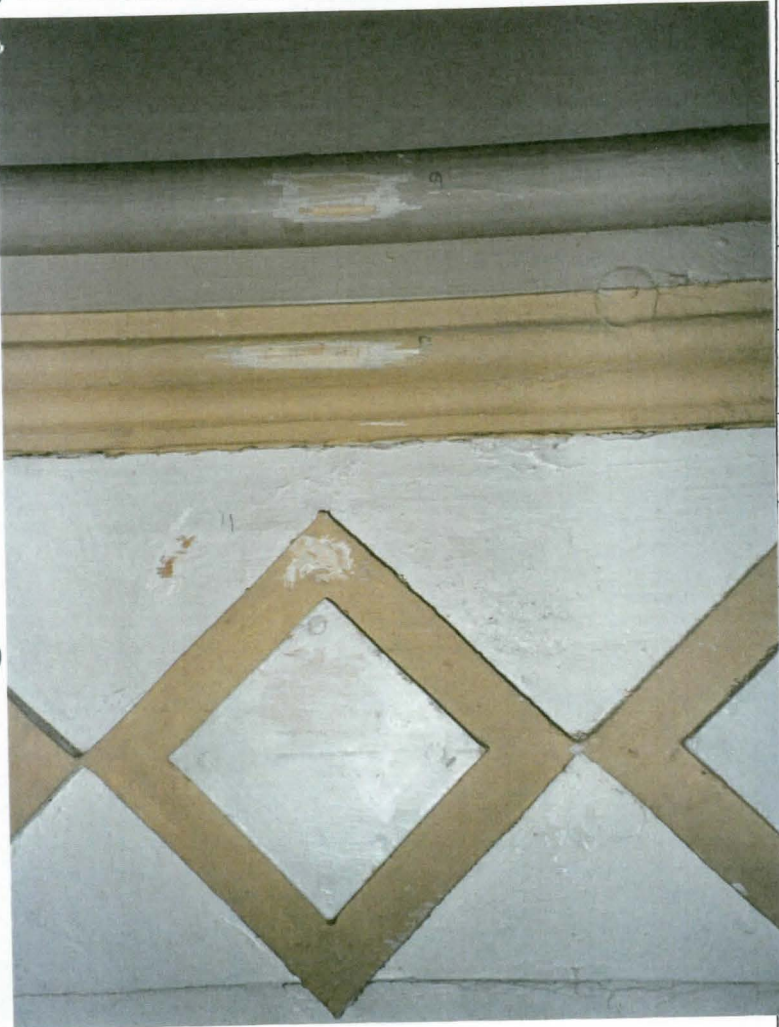
Tutkimuskohta	Tutkimuskohdan tarkka sijainti
SEINÄ "LEHTERILLÄ", 'SALMIAKKIKUVIO'

00 PUUTA
	0 MAALATTU (E) POHJA LAUDDOITUS
	1 S1010-Y20R
	2 S1005-Y20R
	3 1002-Y15R
	(F) NELIÖN REUNAOUSA
	1A POHJAMAALI
	1B S1030-Y20R
	2A VALKEA POHJAMAALI
	2B S2030-Y20R
Erityishuomioita:	(G) NELIÖN KESKIOSA
1. S1030-Y20R	
2. 1002-Y15R	
Sijainti rakennuksessa	
Esiinottotekniikka	
Mekaanisesti, kirurginveitsellä	
Dokumentoinnissa käytetty värikartasto	
NCS-järjestelmä, Sadolin

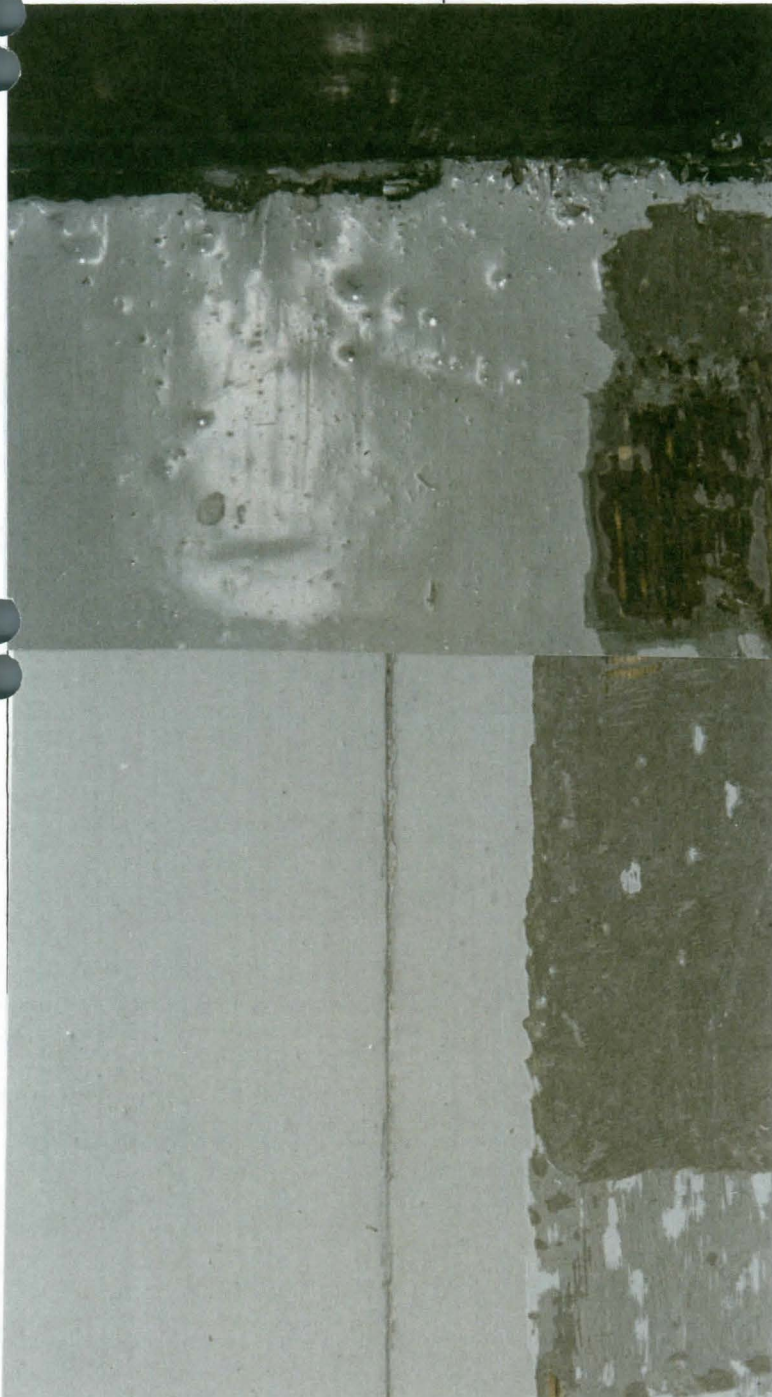
Tutkimuskohta LEHTERI	Tutkimuskohdan tarkka sijainti LATTIA

00	PUUTA	
		0	MAALATTU	
		1	S7020-Y30R

2	S5030-Y50R	 
		3	S005-Y40R	 
		4	S4005-G80Y	 
		5	S2005-G60Y	 
		6	S1500-N / S2005-G50Y

Lehterin lattian alemmat maalikerrokset ovat öljymaaleja ja perimätiedon mukaan vanhin, tumma ruskea, on tervamaalia. Viimeisin maalikerros on alkydivahviseinen kiiltävä ja kova lattiamaali, joka mahdollisen uusintamaalauksen jälkeen lohkeaa helposti, mikäli maalikerros kasvaa kovin paksuksi.

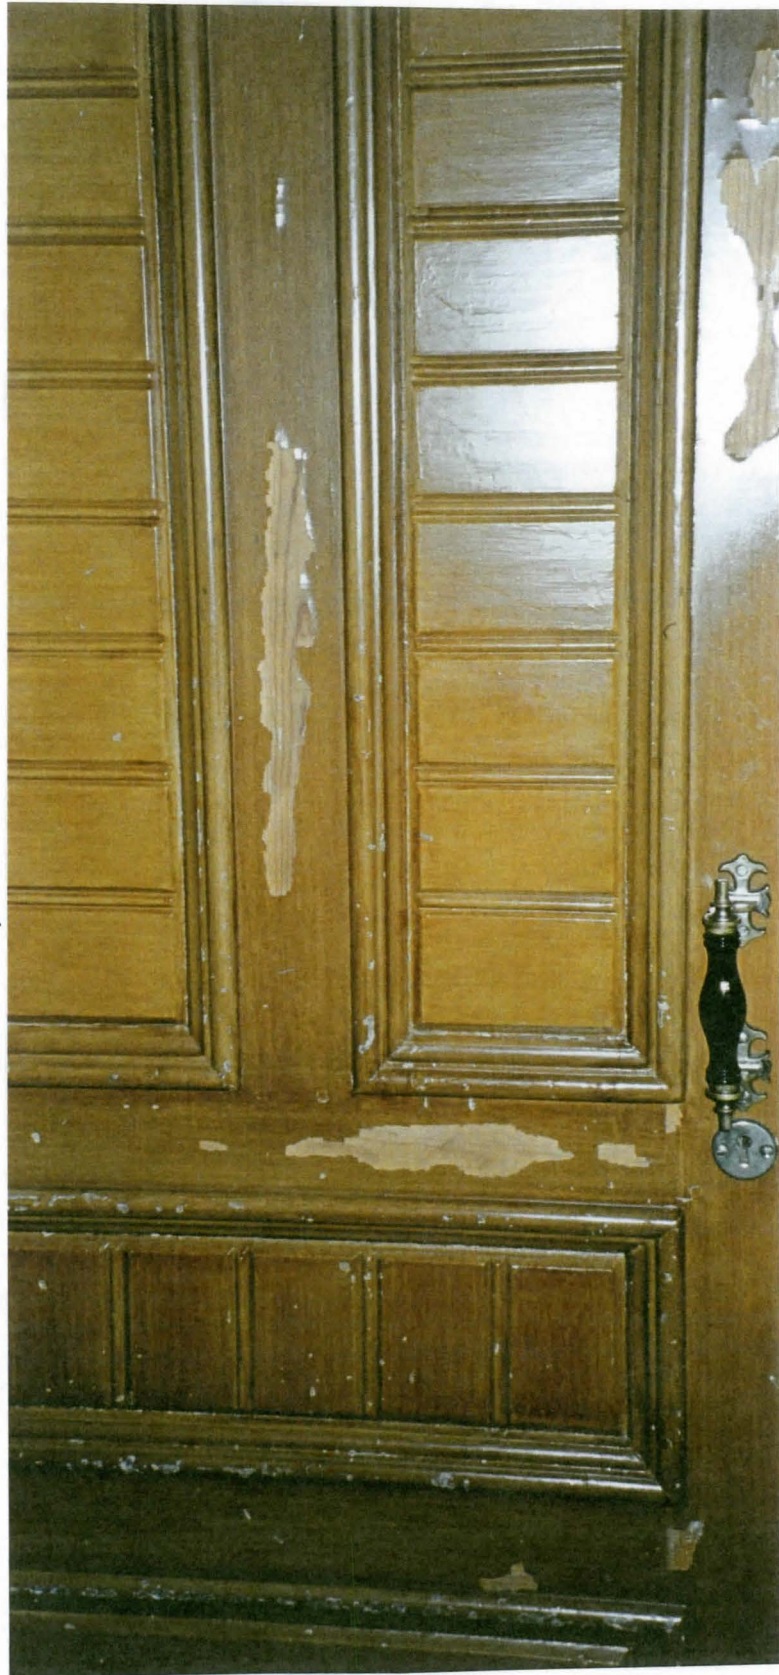
OVIENTEN VUODEHKOT KUULTOKÄSITTELYT
LOHKEILEVAT VÄÄRIEN MATERIAALI-
VALINTOJEN VUOKSI. KÄSITTELYMENE-
TELMÄKSI TULISI VALITA KYLMÄN JA
KOSTEUDEN KESTÄVÄ YHDISTELMÄ.

Ovista on poistettu aikaisemmat maalikerrokset ja nykyinen kuullotusmaalaukset lohkeilee huomattavasti.

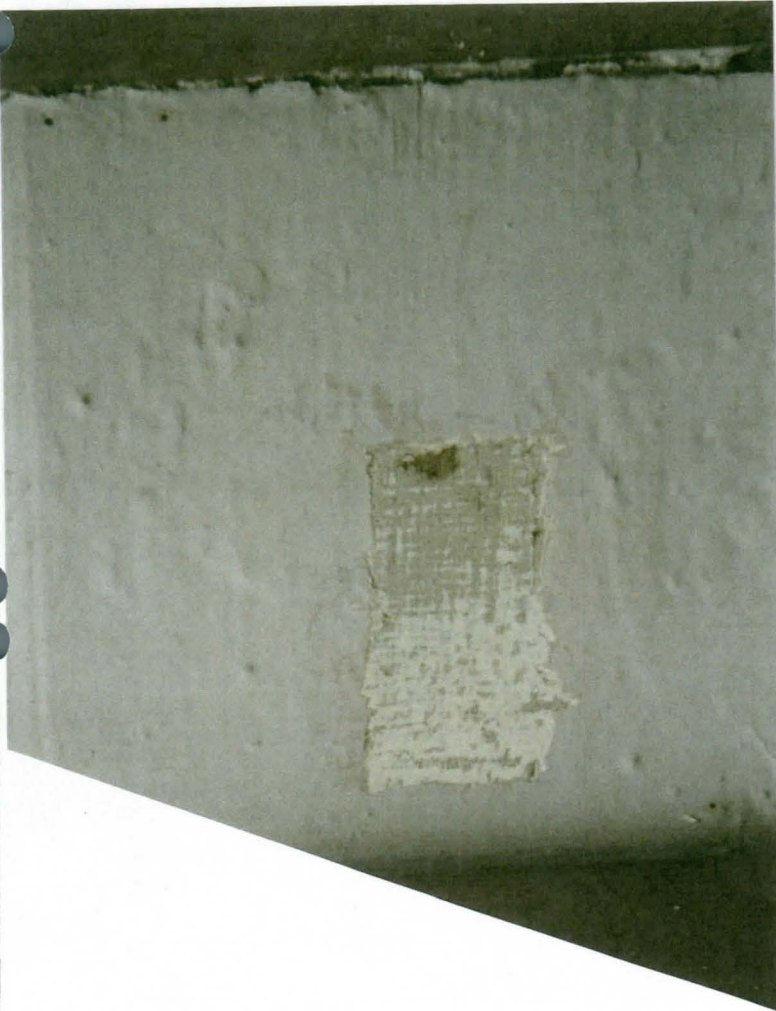
Tutkimuskohta VLKOPVOLI	Tutkimuskohdan tarkka sijainti SEINÄ

00 PUUTA
	0 MAALATTU
	1 SZ010-460R SZ010-470R
	2 1008-410R
	3 SZ010-460R
	4 S1005-460R
	5
	6
	7
	8
	9
10	
Erityishuomioita - SAMAN VÄRI SEKÄ KUHAA"LLA" RÄKSTÄÄN ALLA ETÄÄ ALEMPANA.	Sijainti rakennuksessa
	Esiinnotteknikka
	Mekaanisesti, kirurginveitsellä
	Dokumentoinnissa käytetty värikartasto
	NCS-järjestelmä, Sadolin

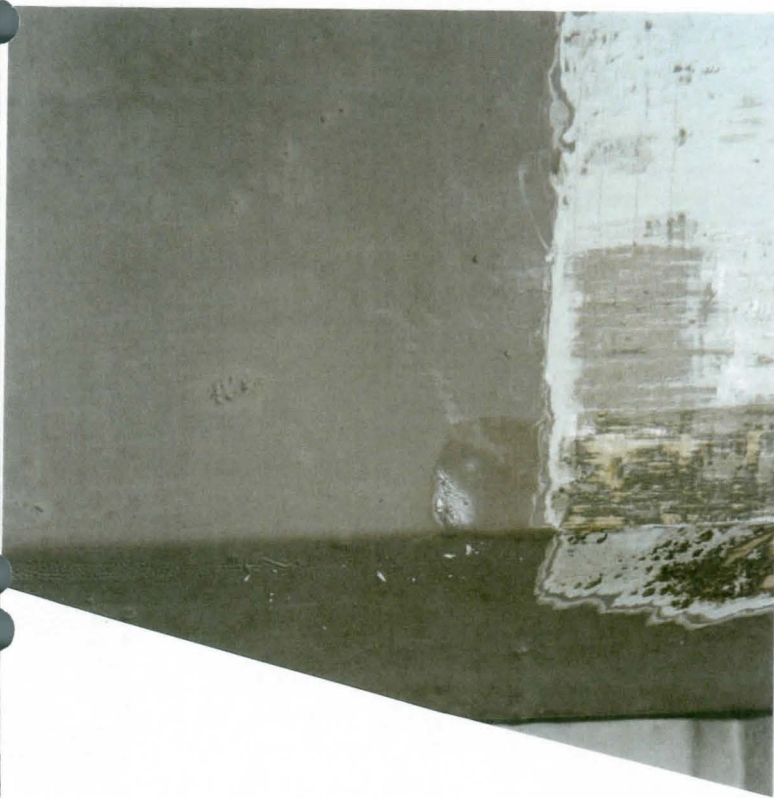
Tutkimuskohta VLKOPUOLI	Tutkimuskohdan tarkka sijainti IKKUNA-, OVI- JA MUU KUSTOITUS

00 PUUTA
	0 MAALATTU
	1 S1010-Y30R
	2 S7010-Y50R S7020-Y30R
	3 S3020-Y60R
	4 S1005-Y30R
	5 S1005-Y10R
	6A VALKEA POHJAMAALI
	6B S5020-Y50R S5020-Y80R
	7 S3020-Y60R
10	
Erityishuomioita 2. KRS:N VÄRI MAHDOLLISESTI KVVLTÖVÄRI (PUUMVKAILU) 1. KRS:N VÄRIN KANSSA.	Sijainti rakennuksessa
	Esiinnotteknikka
	Mekaanisesti, kirurginveitsellä
	Dokumentoinnissa käytetty värikartasto
	NCS-järjestelmä, Sadolin

Joissain kohdissa (esim. lehterinkaide, ikkunanpuitteet ja ulkona ovien vuorilistat) kuultavat väripinnat antavat olettaa, että paikoin on 1800-luvun loppuvuosina käytetty tehosteena puumukaelma- tai siitä muistuttavaa kuullotuskäsittelyä. Perimätiedon mukaan ovissa on ollut alun perin tammiootras. Kaikki vanhat maalikerrokset on ovista kuitenkin poistettu ja nykyinen kuullotusmaalaus ovissa on osin oletettavasti suurpiirteisempi kuin 1800-luvun lopun taidokkaat ja yksityiskohtaiset puumukaelmat.
