*Paltaniemen
kirkko*

konservointi & restaurointi

PALTANIEMEN KIRKKO

Konservointi- ja restaurointi

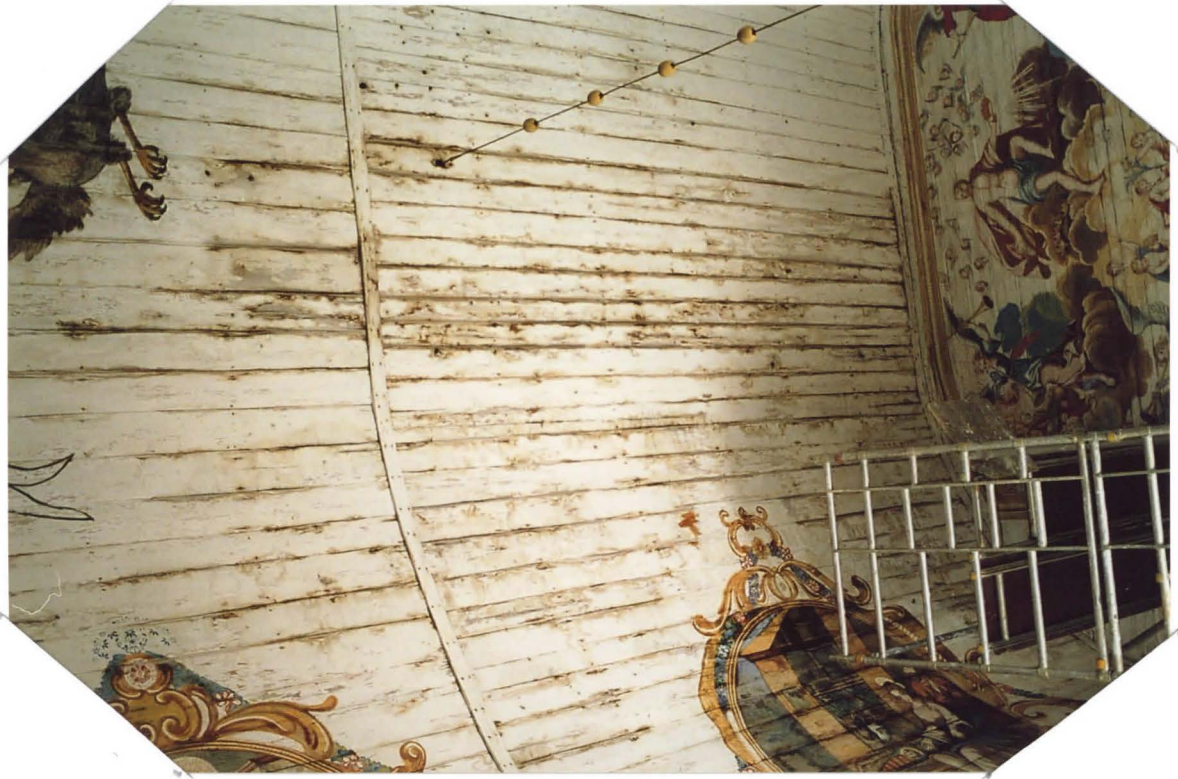
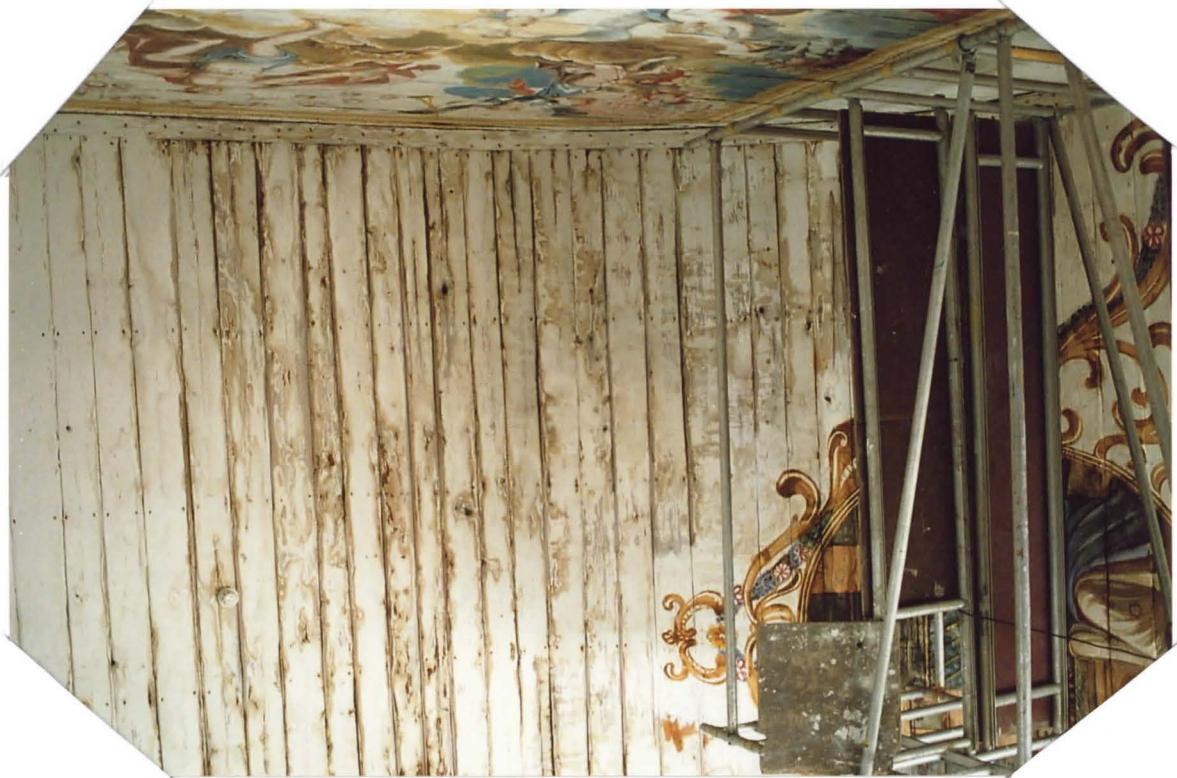
PALTANIEMEN KIRKKO - LÄNSIRISTI

VESIVAURIORTA ENTISEN RESTAUROINTIA

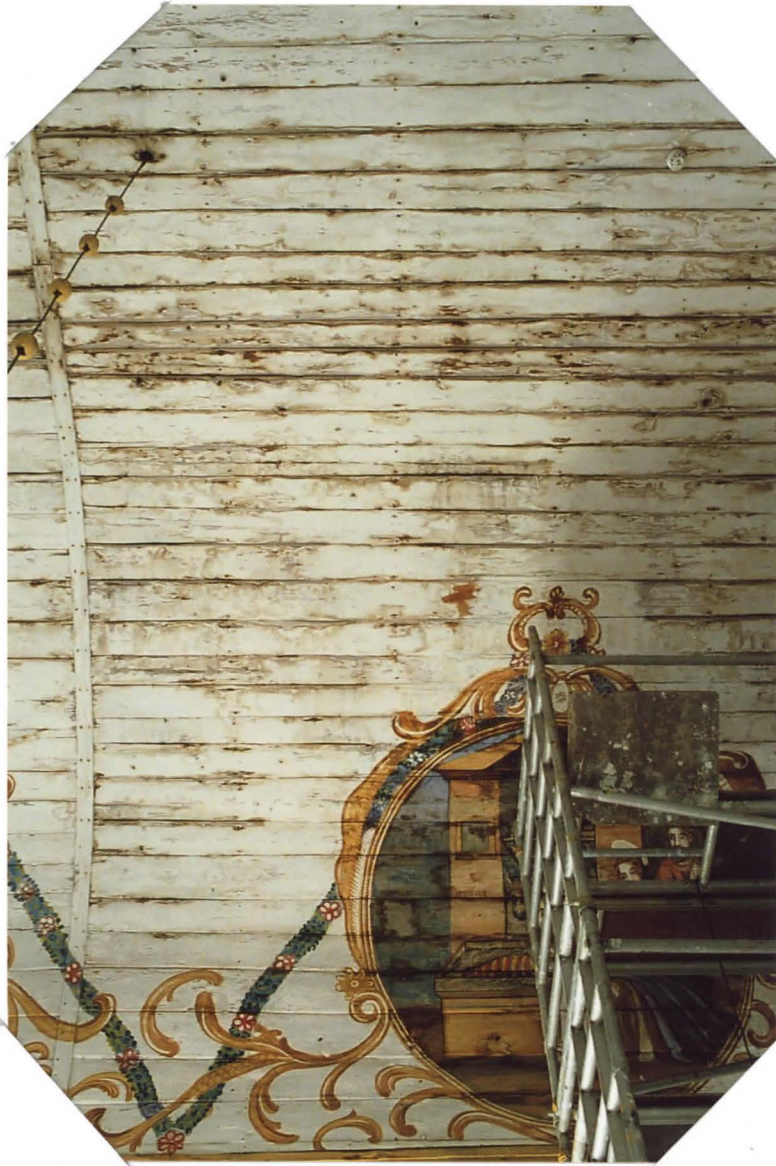
PALTANIEMEN KIRKKO - LÄNSIRISTI

VESIVÄURIOITA ENNEN KÄYTTÖTAVARINTIA.

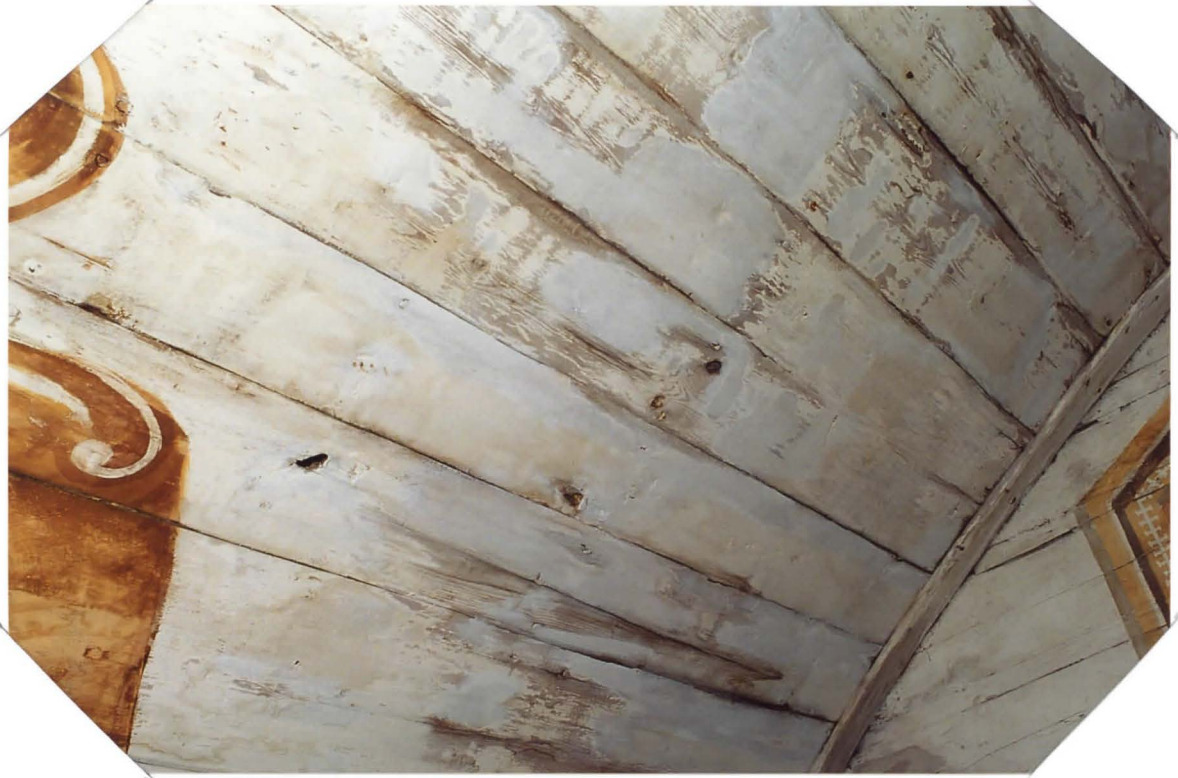
PALTANIEMEN KIRKKO - LÄNSIRISTI

VEDVAURIOIDEN ERISTYS

Veden tummentamat kattolaudat olivat monin paikoin lähes mustat. Ajattelin kokeilla aluksi Sellakka-eristystä, se olisi nopeampi ja vaivattomampi keino saada kohtuullinen lopputulos aikaiseksi. Kaikki näyttikin aluksi hyvältä, toisinsanoen, että sellakkaeristys riittää. Sitten tulikin yllätys päivän kuluttua, kun päällemaalatun liimaväriin läpi alkoi tummat juosteet tulla esiin. Olikin pakko todeta, että kyseinen tekniikka ei toimisi. Testasin vielä kaksinkertaisella sellakkaliuoksella, mutta yhtä huonolla tuloksella. Niin hyvä materiaali kuin Sellakka onkin, tässä se ei toiminut.

Seuraavaksi kokeilin JEHU-pohjamaalia, joka on aina toiminut hyvin vastaavissa tapauksissa. Niin tapahtui nytkin. Kohtuullinen eristys riitti pitämään mustat pinnat enimmäkseen kurissa. Kuitenkin vielä jotkut pahimmat kohdat tulivat hiukan läpi.

Lopullinen ajatus olikin saada pinnat rauhallisiksi kokonaisuudeksi. Toisinsanoen, ei mitään liian uudennäköistä, vahvaa, täsapaksua, vitivalkeista liimaväripintaa. Patinaa oli jäätävä ja se sopikin kirkon interiööriin ja luonteeseen. Kun tarkastelin ensimmäisenä läpikäytyä länsiristiä, olin tietenkin kriittinen, mutta mitä pidemmälle työ eteni, sitä rauhallisemmalta tilanne näytti. Pintoihin oli luonnollisesti jäänyt hiukan tummenpiakin alueita, mutta kokonaisuutta se ei pahemmin haitannut. Vesijuosteiden eristys tehtiin siis JEHU-pohjamaalilla, tämän päälle sävytetty ohut liimaväripinta.

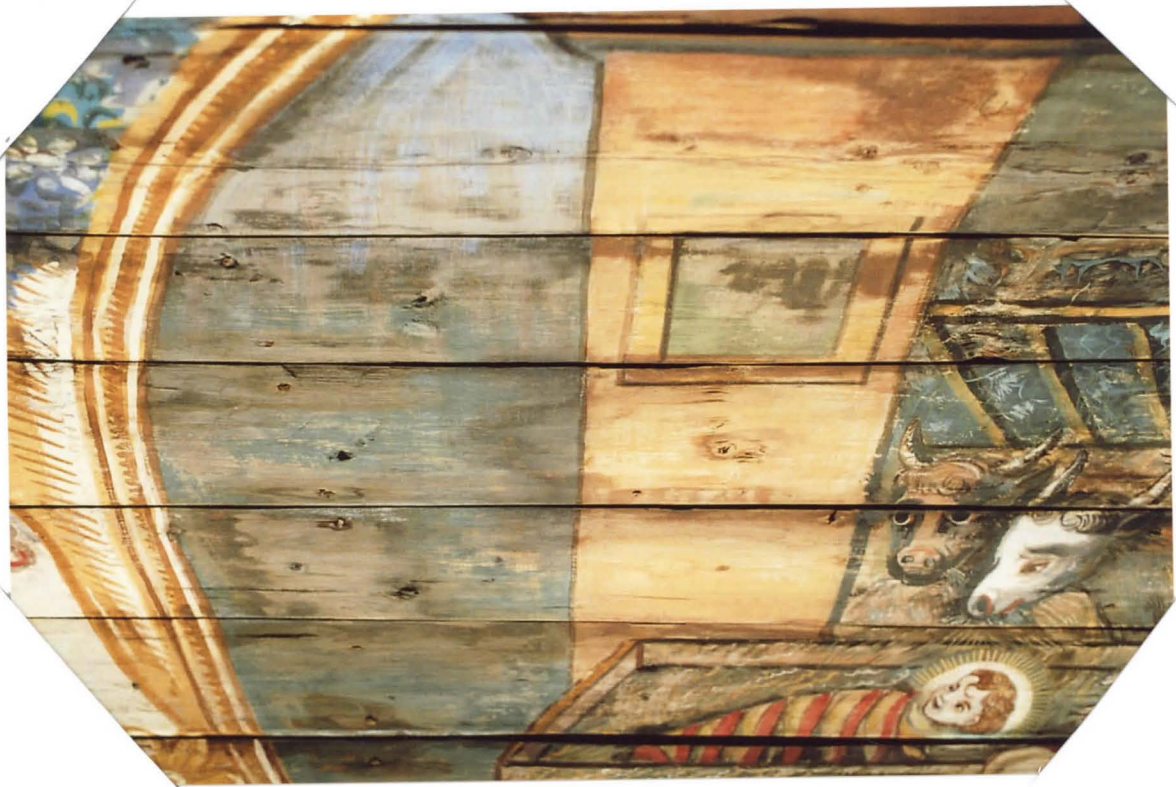
PALTANIEMEN KIRKKO - LÄNSHEISTI

- VESIVAUROITA
- KULUNEITA VÄRIKENTTIÄ

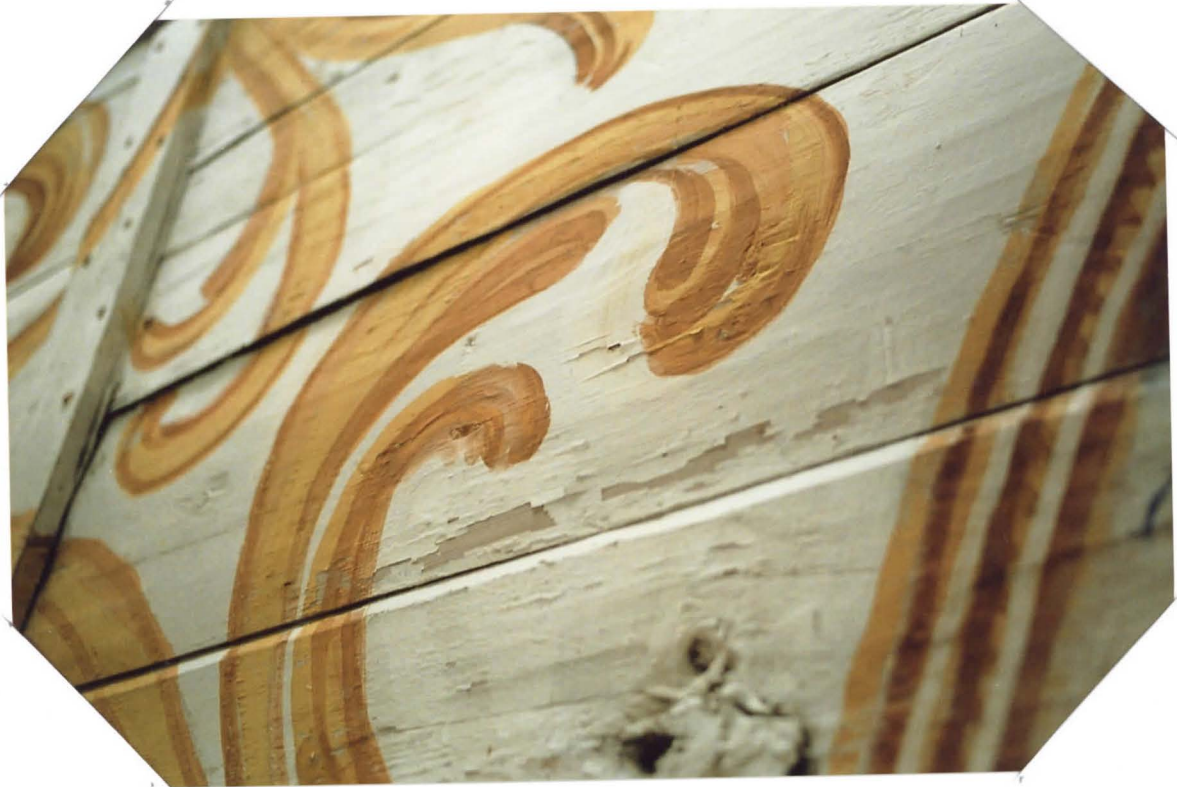
LINSKEMÄISESTI IRTOAVIA KERROKSIA

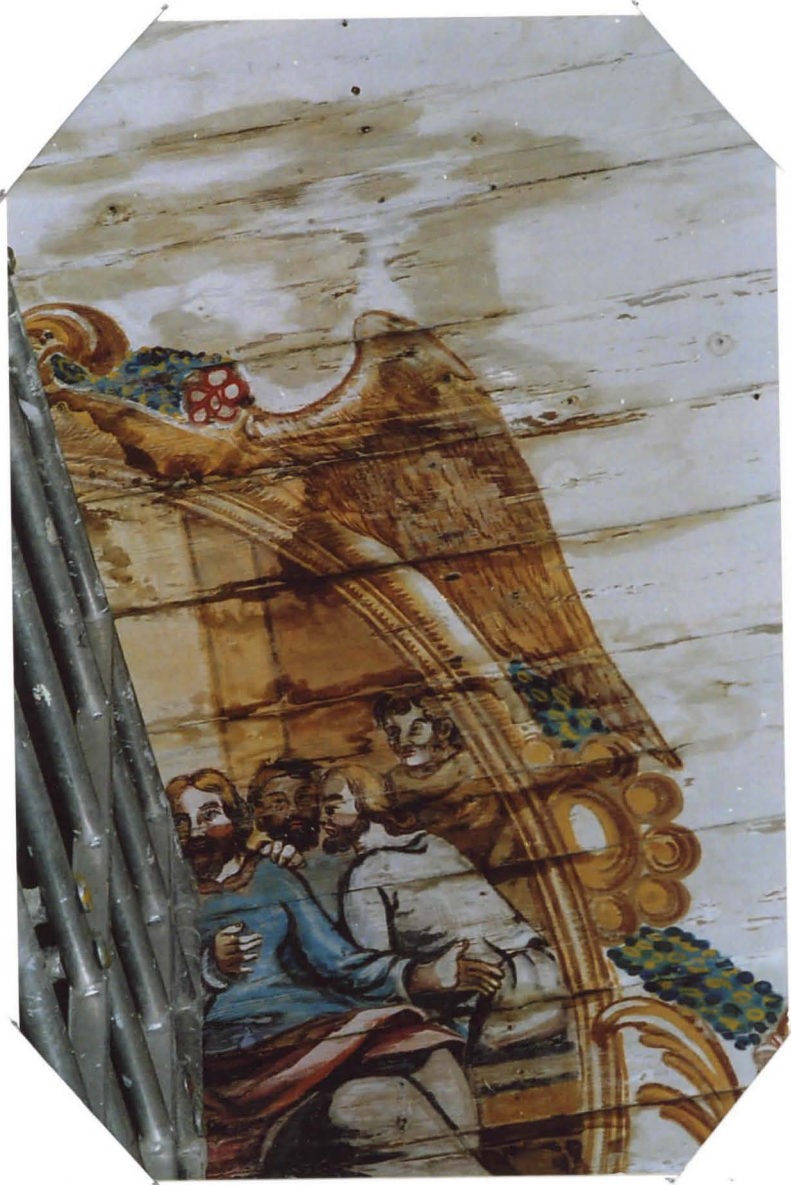
PALTANIEMEN KIRKKO - LÄNSIRISTI

KATTOVUOTOJEN AIHEUTTAMA LAIKULLISUUTTA,
MAALAUSTEN PINNASSA.

ALLEKIRJOITTANEELLE JÄÄ ARVOITUKSEKSI KUNKA
PALJON TÄMMÄ JÄRUSTEITÄ MAALAUSTEN PINNASSA
ON OLLUT, OSKARI NIEMEN TYÖSKENNELLESSÄ
KIRKOSSA 1930 LUVULLA.

KAIKESTA PÄÄTELLEN NIEMI EI LÄHTENYT LAI-
KULLISUUTTA KORJAILEMAAN - AINAKAAN TÄ-
MÄN TYYPPISESTÄ TYÖSTÄ EI OLE MERKKEJÄ NÄ-
KYISSÄ. OLISIHAN TYSYÖNYT MAALAUSTEN ALKUN-
PERÄISYYTTÄ HUOMATTAVASTI.

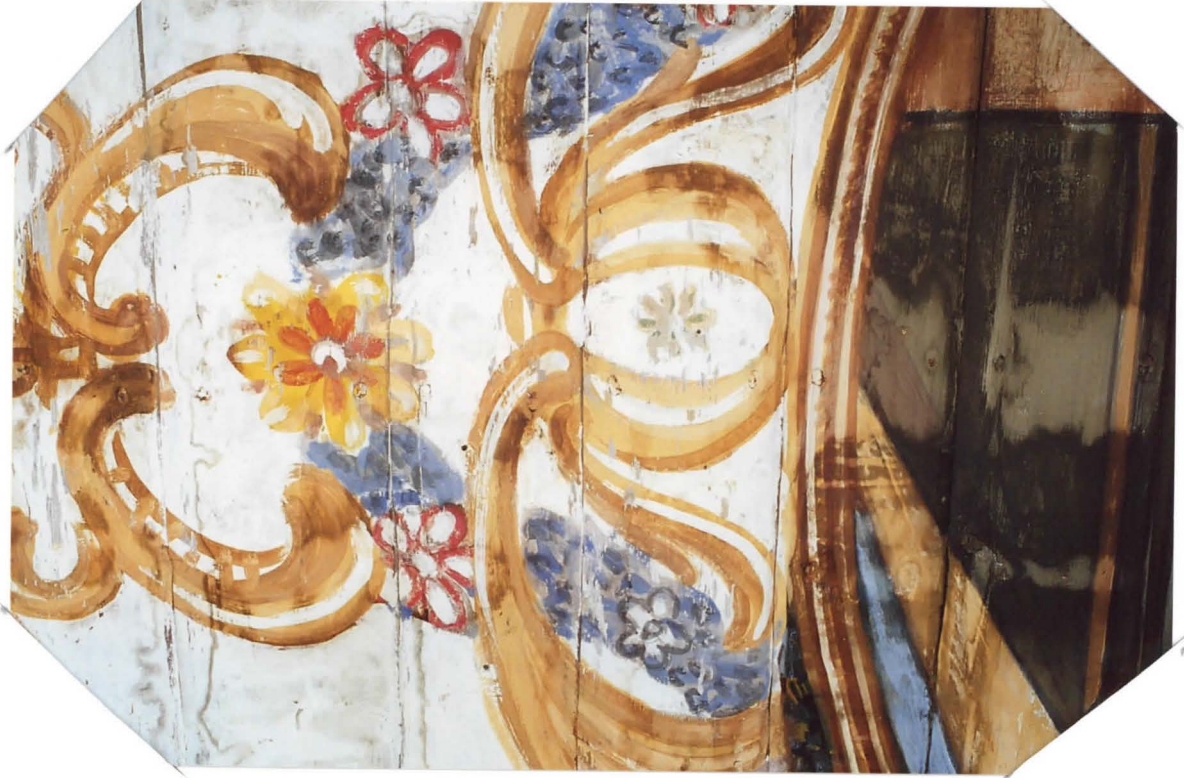
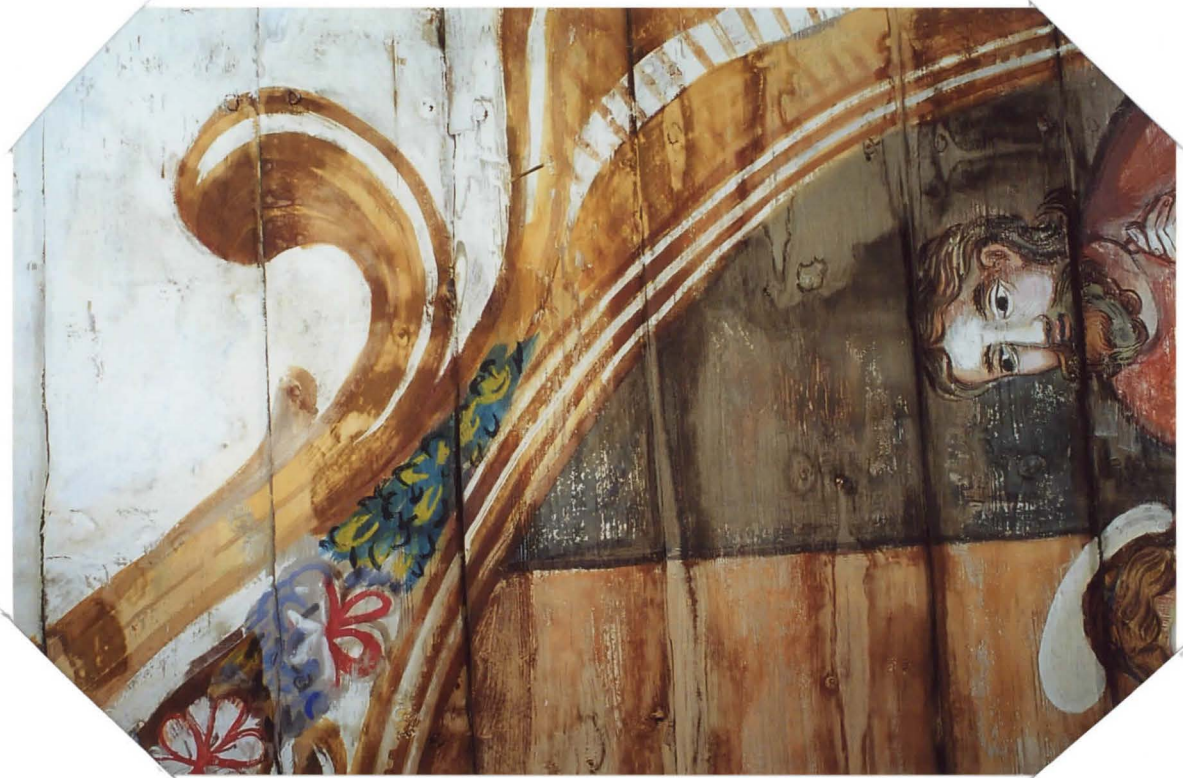
PALTANIEMEN KIRKKO - LÄNSIRISTI

KOSTEUSVAURIOITTA

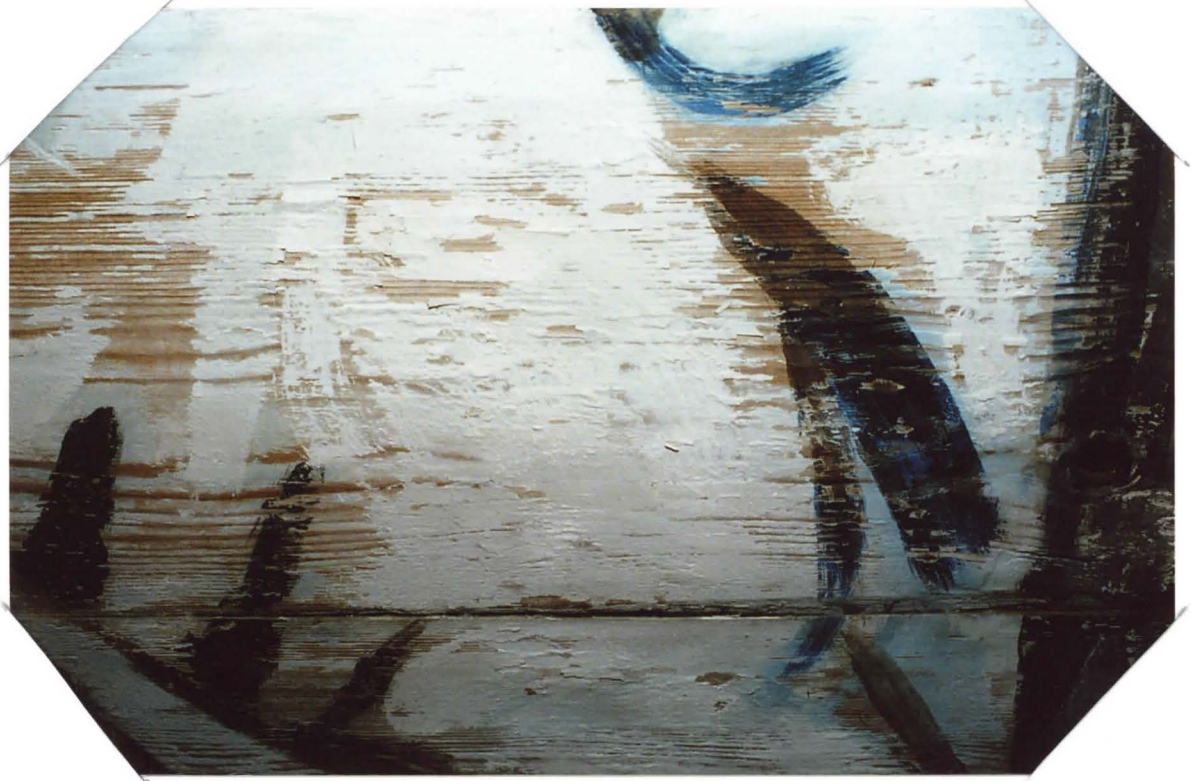
PALMNIEMEN KIRKKO - LÄSIRISTI

IRTOAVIA KERROKSIA

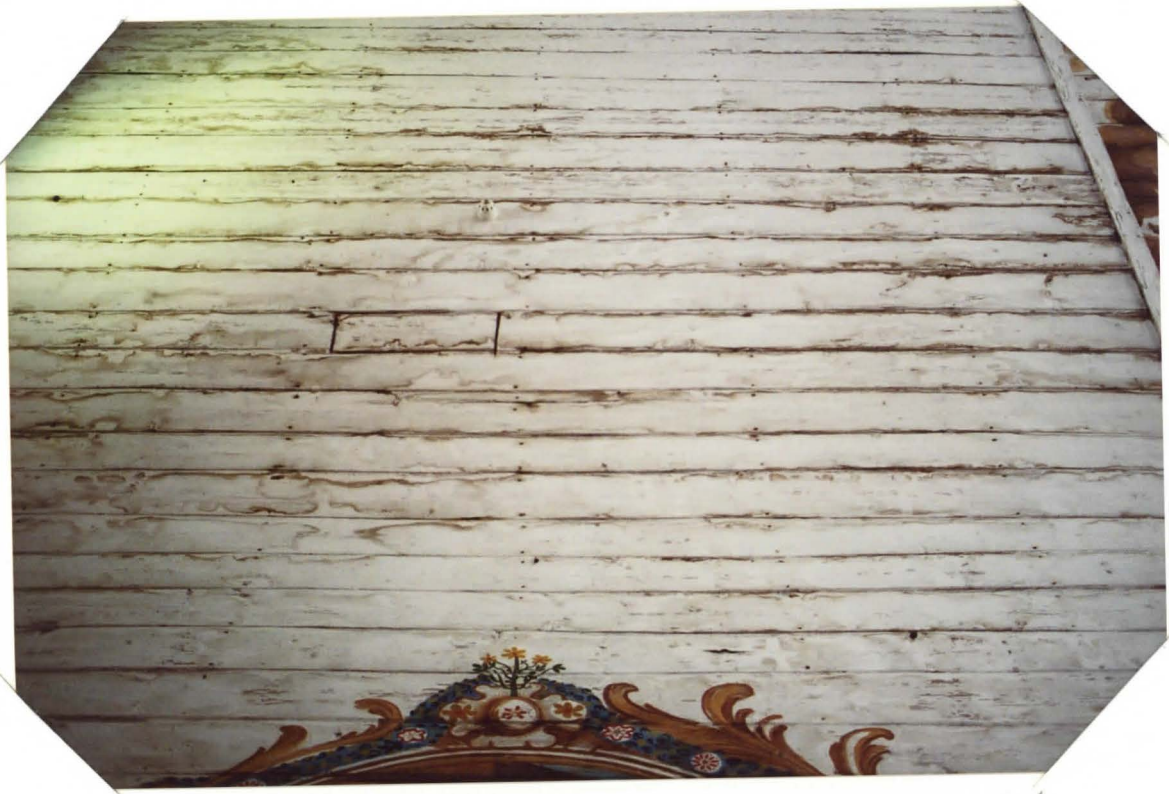
PALTANIEMEN KIRKKO - LÄNSI OVI

PAHAT VESIVAURIOT

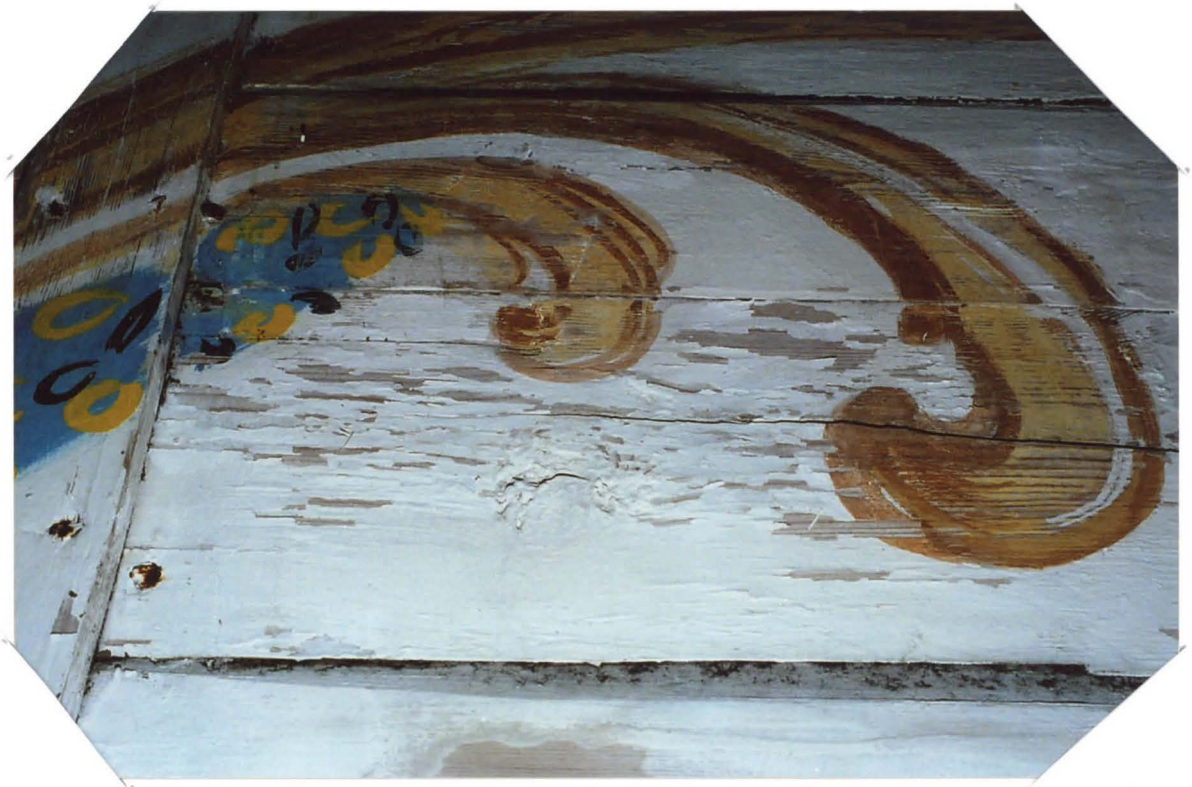
PALTA NIEMEN KIRKKO - LÄPSEISTÄ

IRTOAVIA VÄRIKERROKSA

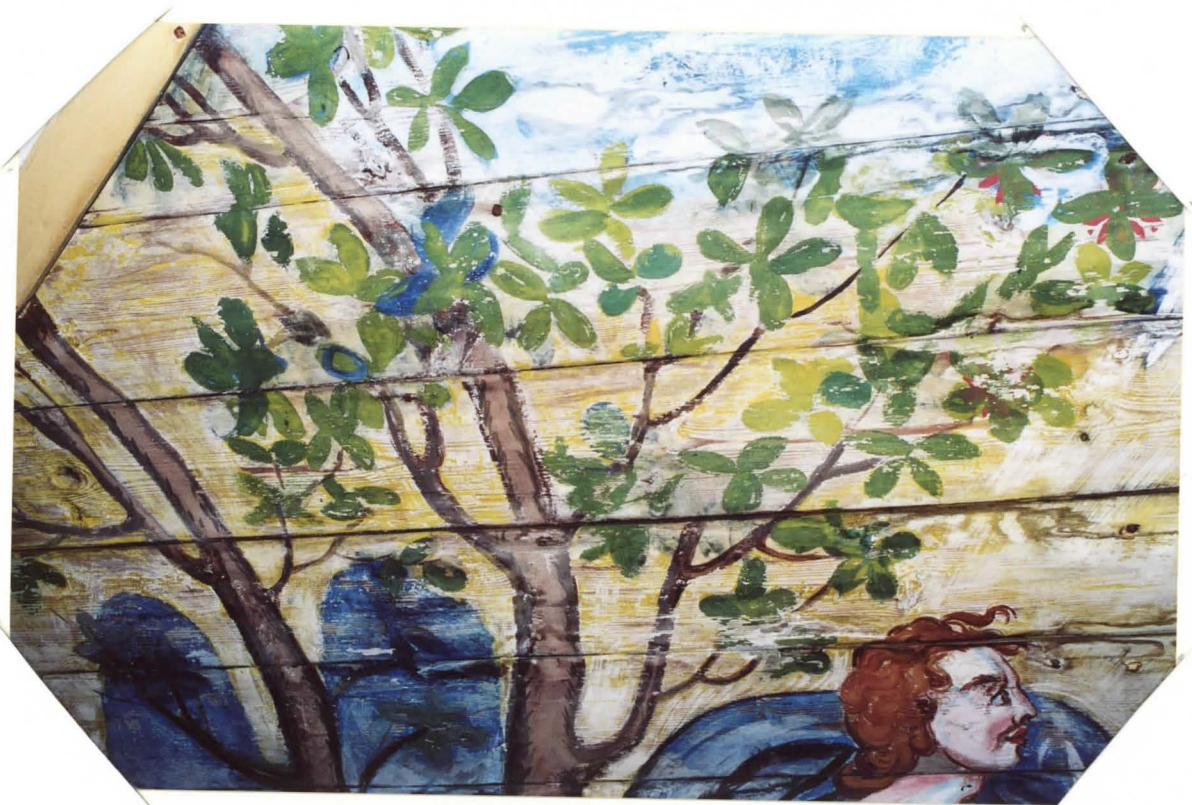
PALTANIEMEN KIRKKO - LÄSI/PORI. KUINA

ENNEN TOIMENPITEITÄ

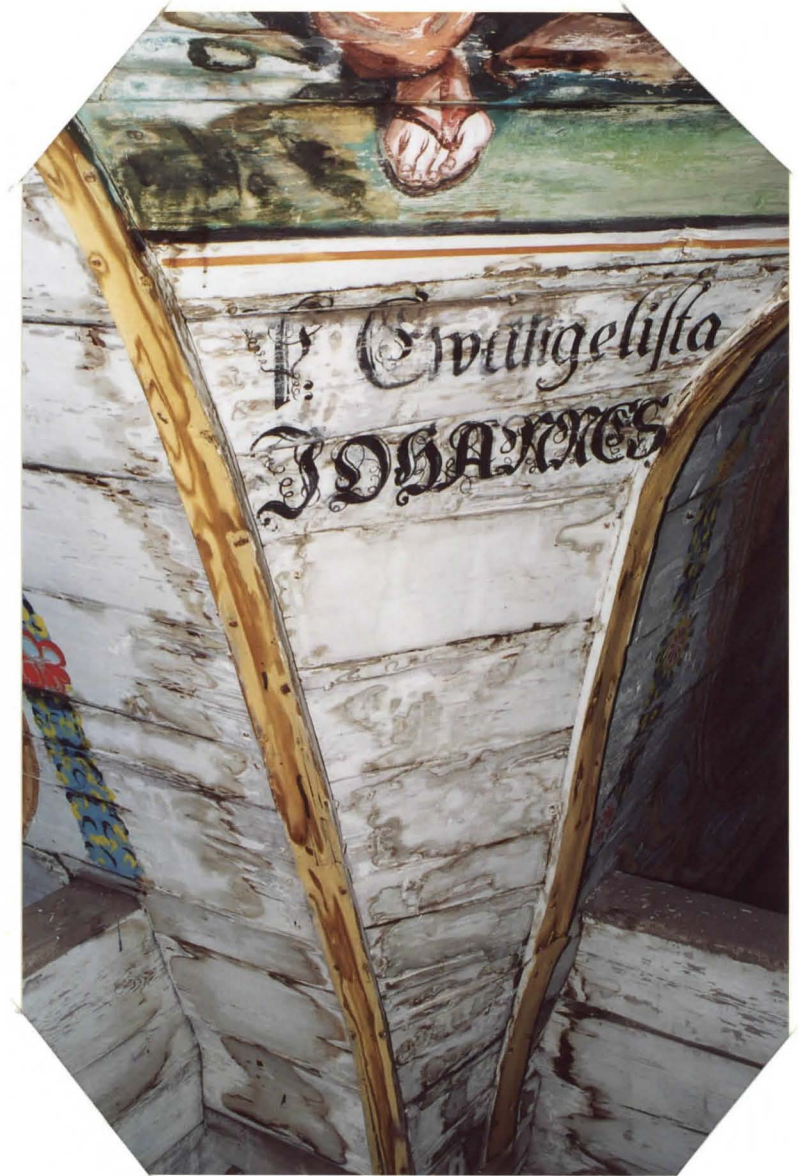
PAULINENEN KIRKKO - 1800/Pori, Suomi

TYPILLISIÄ IKOSTEUS JA HILSEILYVAURIOITA

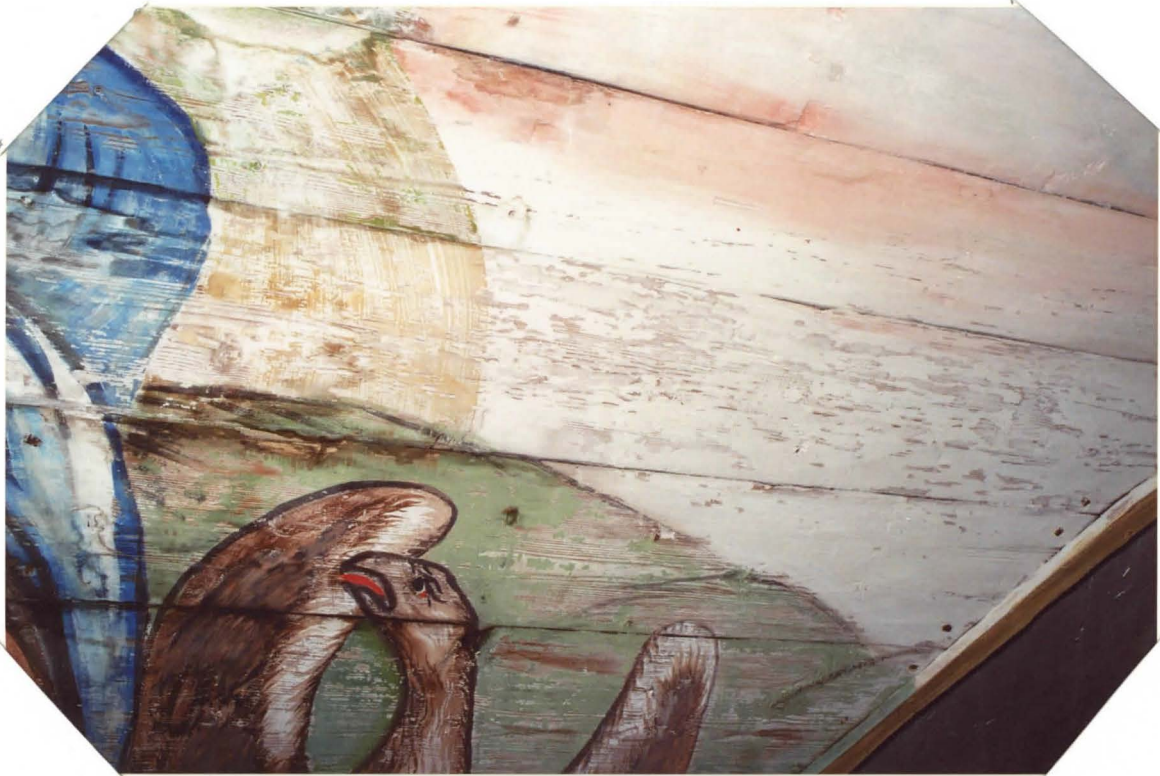
PALTAANIEMEN KIRKKO - LÄNSI/PÖYJ. KULMA

HILSEILEVÄT VÄRIKENTÄT

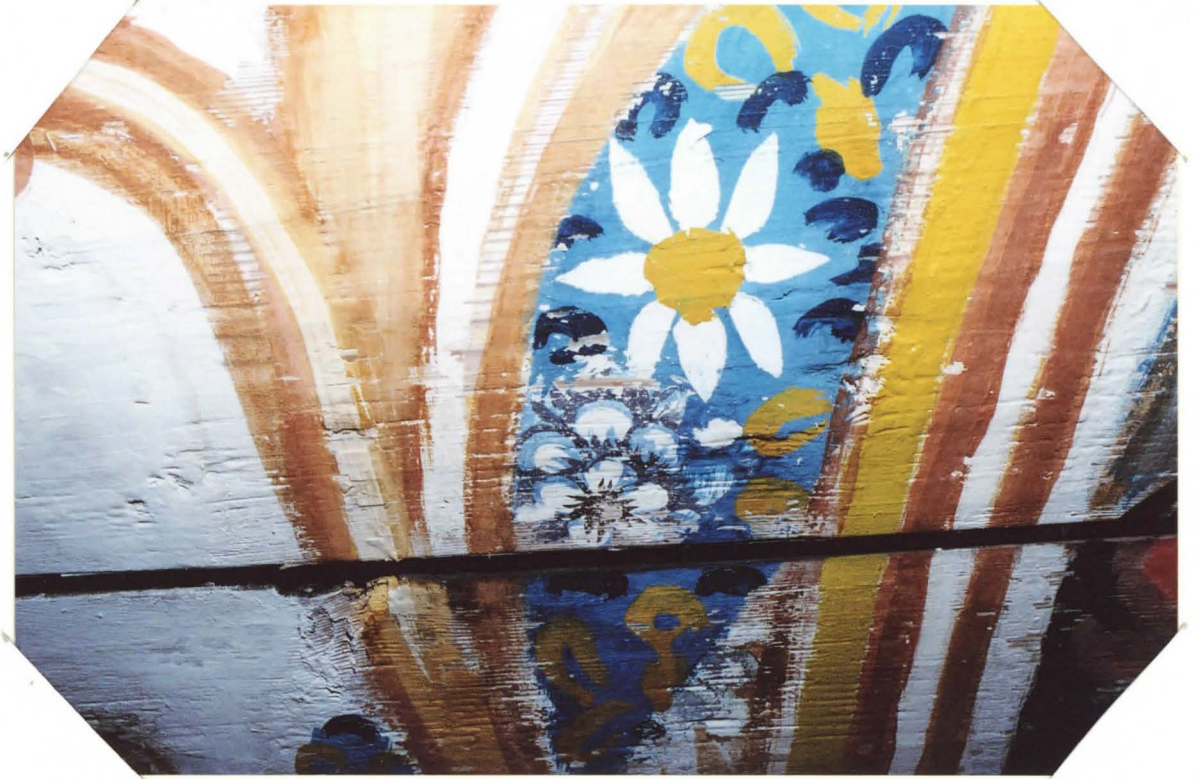
OSITTAIN KORISTELUN KUKKA-
AINEISSA NÄYTTÄISI KÄYTETYN
SABLUUNAA. SUURIN OSA KUI-
TENKIN VAPAALLA KÄDELLÄ TEH-
TYÄ PÄÄLLÄMAALAYSTA.

KORISTELUN KUKKA-AIHEITA.
- ALEMMASSA KUKKA ESITYKSESSÄ NÄHDÄÄN
TAITEILIJAN HERKKÄ OTE - YLEMPI KUKKA
ON SYNTYNYT NOPEALLA OTTEELLA, JOTEN
VÄITÄN SEN OLEVAN MVBHÄ SYNTYISEMPI.

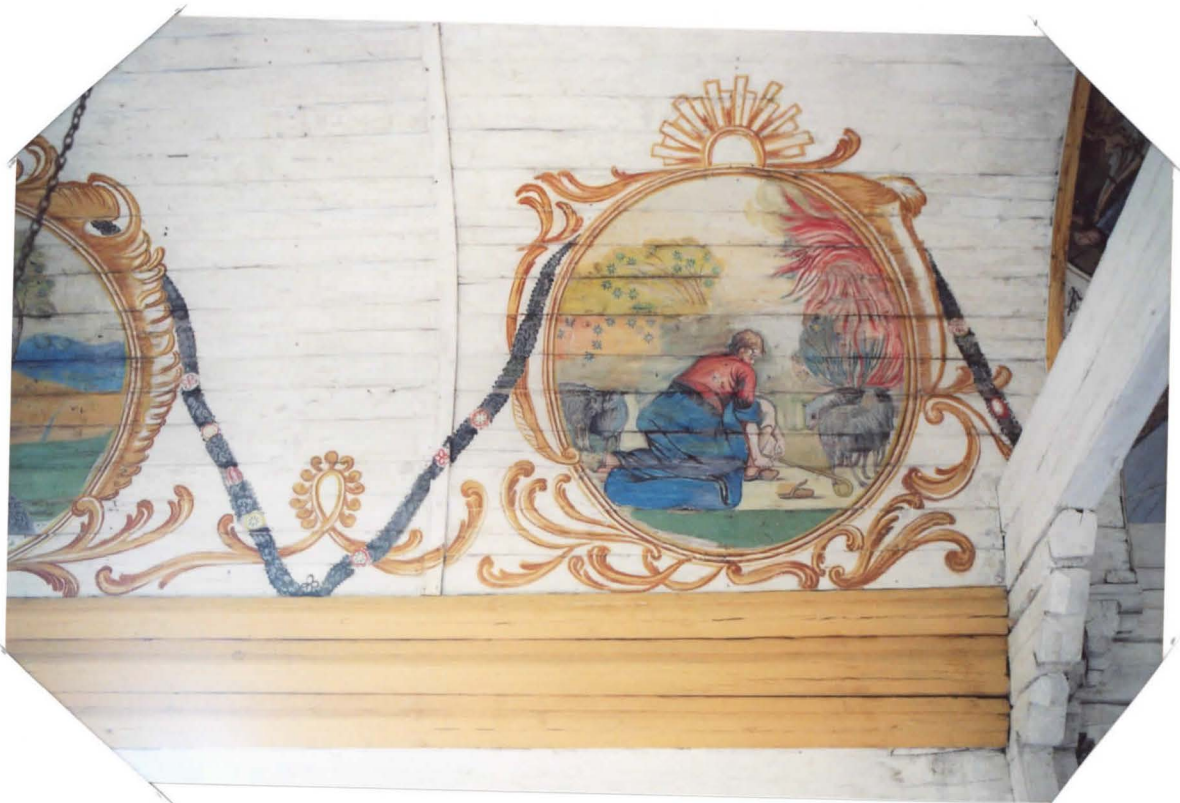
MAALAUKSIISSA 1800 LUVUN ALKEELLISTA VÄRI-
RESTAUROINTIA

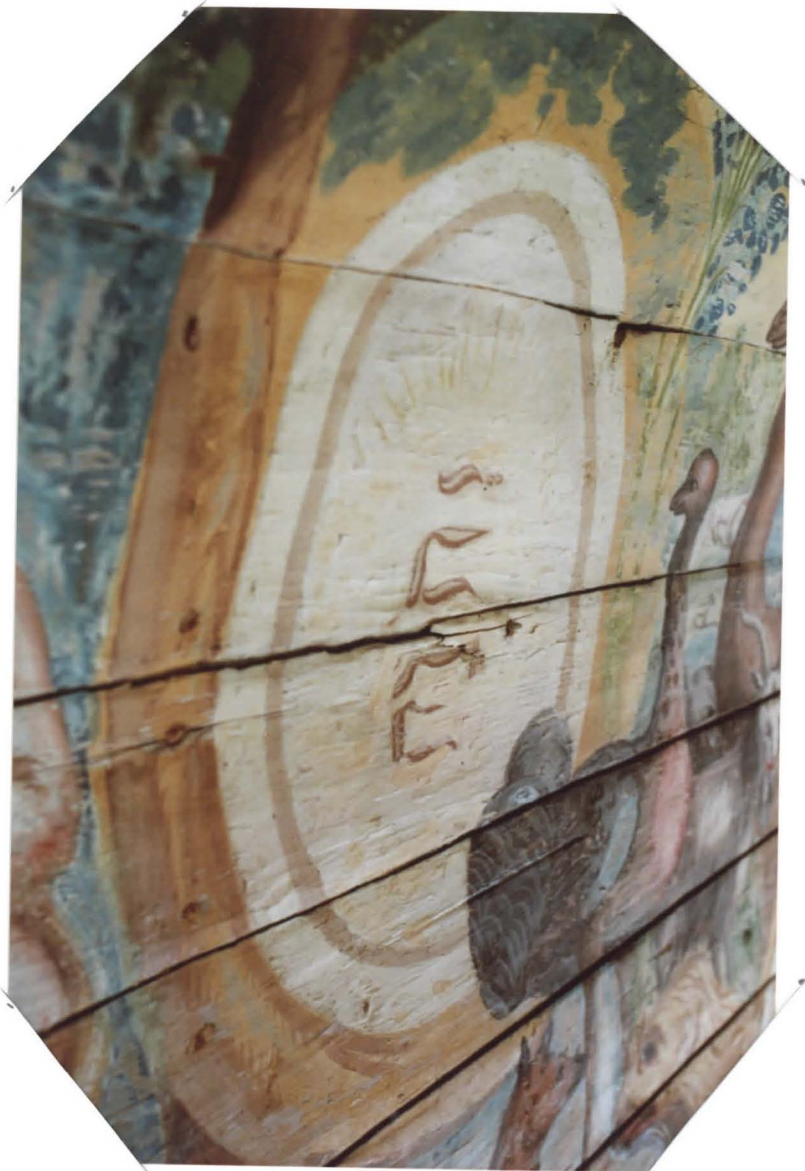
PARATHISIAINE - VÄRIKERROSTEN HILSEIKYÄ

- PARATHISIAINE - VÄRIKERROSTEN HILSEIKYÄ
OSKARI NIEMEN SUORITTAMA KINNÄITYS 1930-LUVULLA
ON KESTÄNYT HYVIN OLOSUHTEET HUOMIOIDEN.

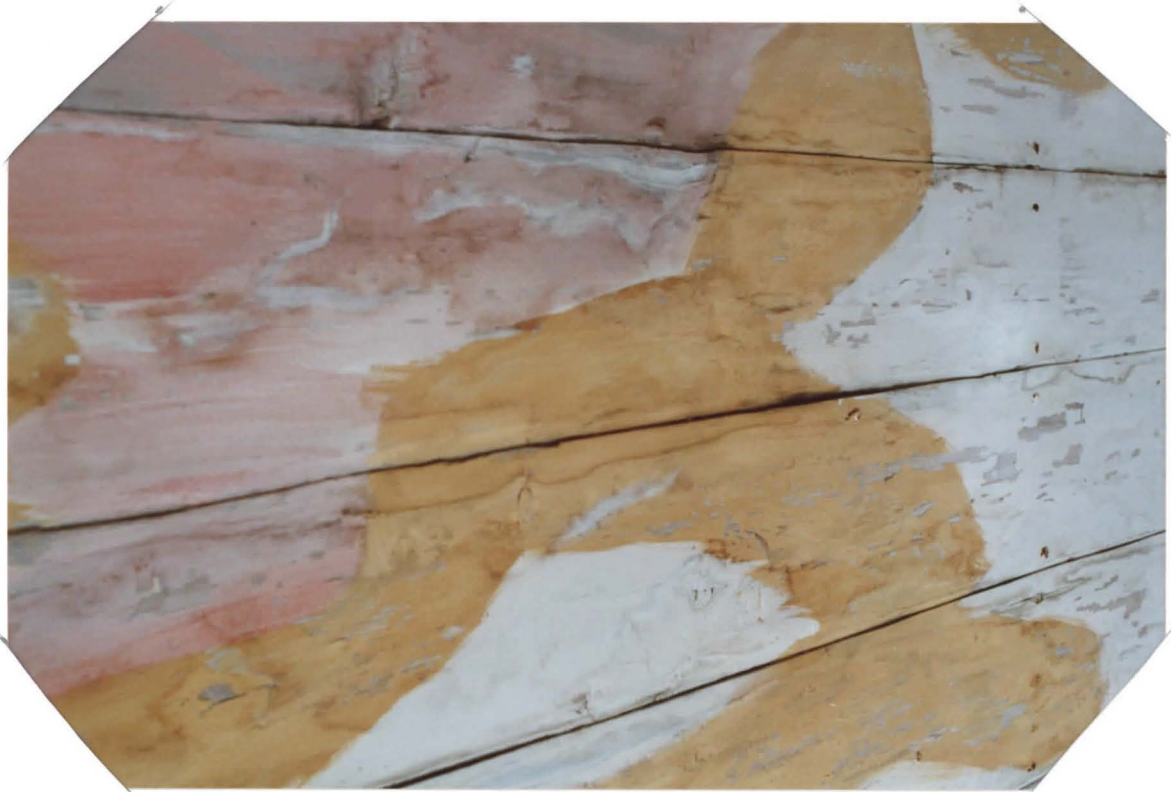
KOSTEUSVAURIOITA JA VÄRIN HILSEILYÄ
KATTOMALLAUKSESSA.

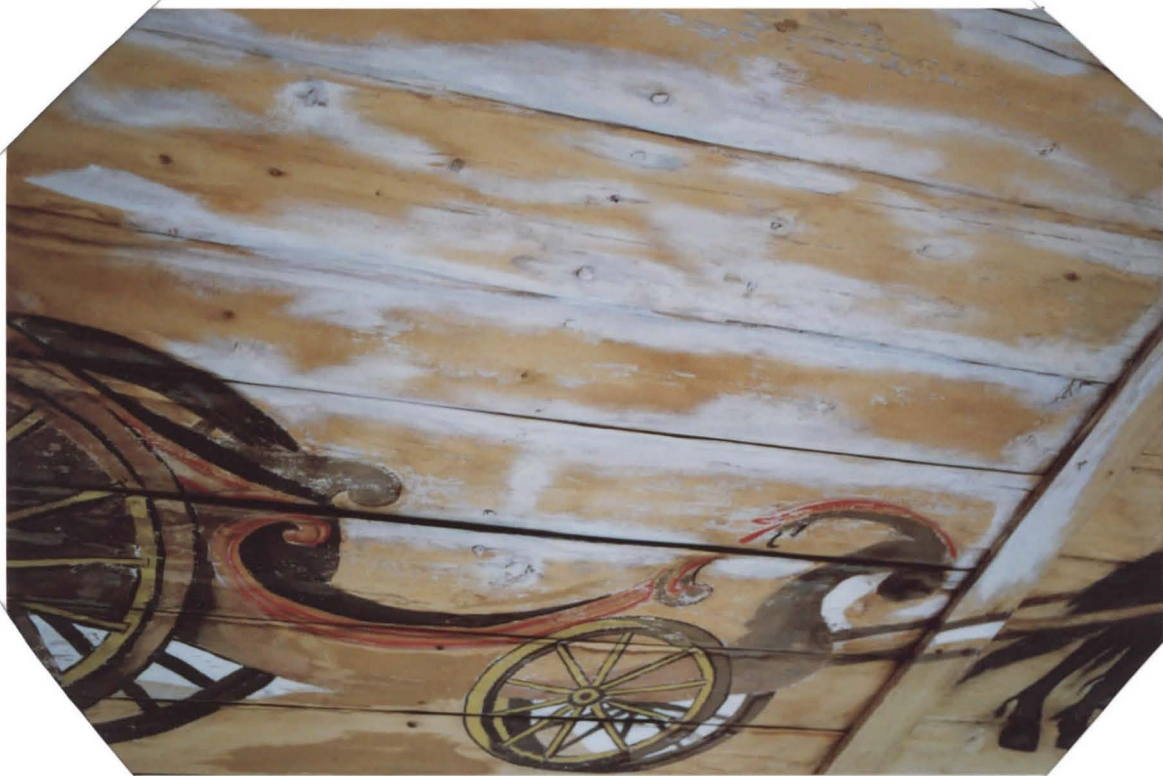
TUMMIEN LIKAINOSTEIDEN ERISTYS

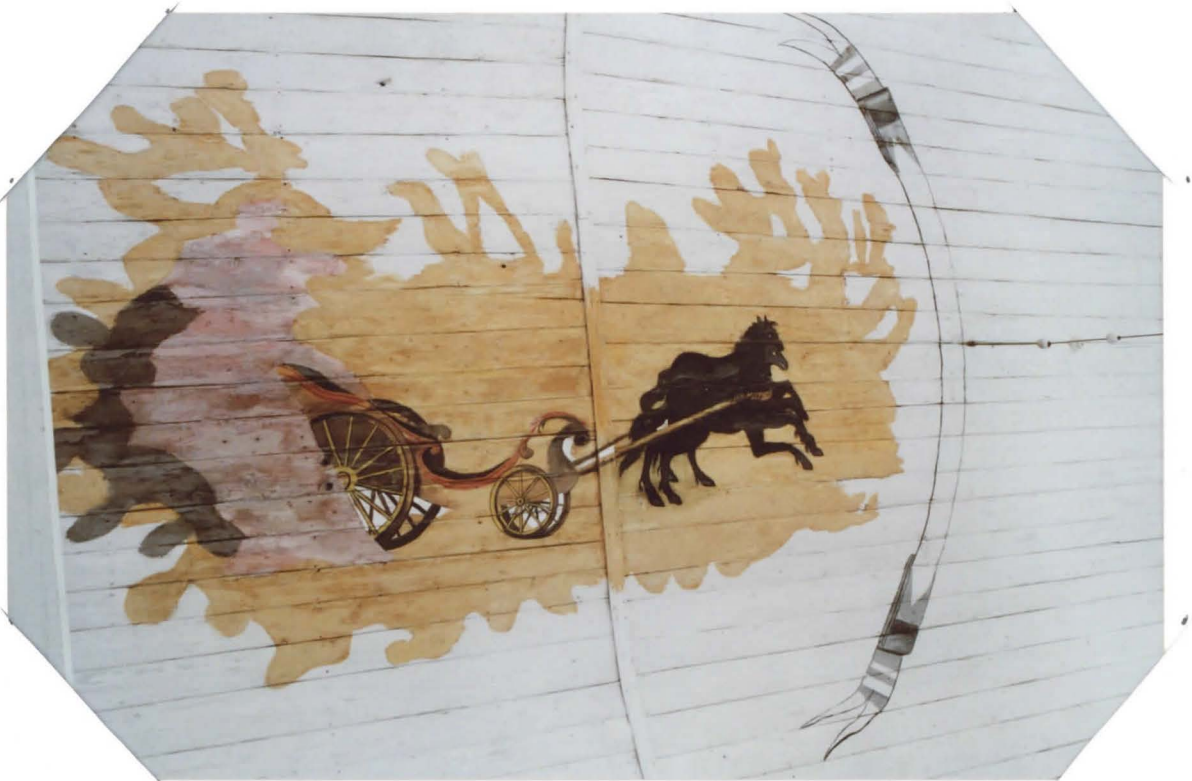
- JÄLKEEN
KATON "PILVIMAALAUKSEN" REUNA-ALUEET
Ovat todennäköisesti saaneet omalla-
tuiset rajansa 1800 luvun restaurointi-
maalauslaulus
