# *Kivijärven kirkko*

*Väritutkimusraportti*

*18.11.1999*

## Kivijärven kirkon väritutkimus 30.10.-8.11.1999

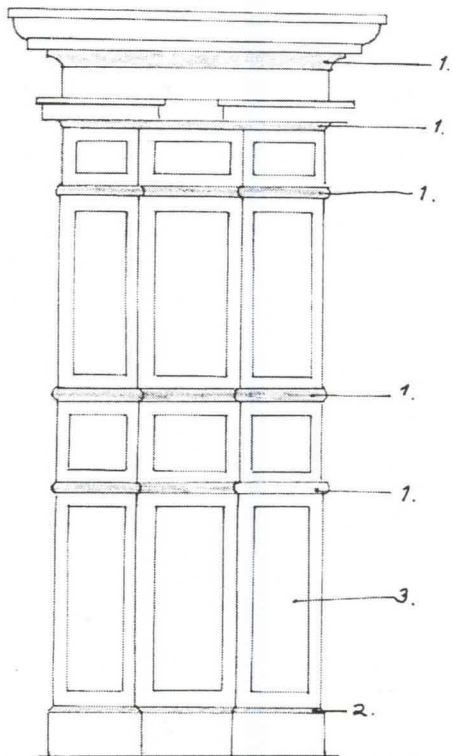
### Alttarilaite yläosa:

| <b>1.</b> | Pronssimaali | |
| | Valkoinen | F156 |
| | Pronssimaali | |
| | Kellertävä siloite | |
| | Valkoinen | G157/V165 |
| | Puu | |

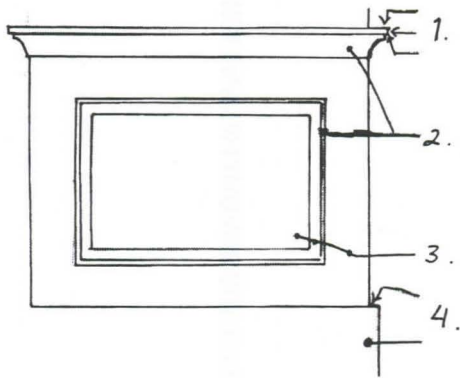
**Alttarilaite alaosa:**

1.  
Valkoinen F156  
Silote  
Valkoinen G157/V165  
Puu

2.  
Pronssimaali  
Valkoinen F156  
Pronssimaali  
Kellertävä pohjustus  
Puu

3.  
Valkoinen F156  
Valkoinen G157/V165  
Puu

4.  
Vihertävänharmaa H068  
Tummanharmaa N165  
Vaaleanharmaa S160  
Puu

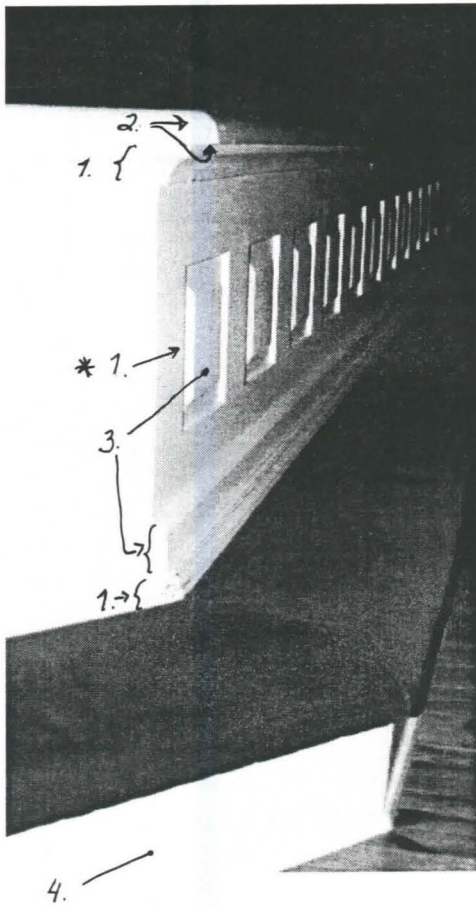
## Alttarikaiteen ulkopuoli:

| 1. | Valkoinen | F156 |
| | Pronssimaali | |
| | Valkoinen | G157/V165 |
| | Puu | |
| * Peilin ympärillä pronssattu kehä, leveys 1,5cm | | |
| 4. (Polvituen alareuna) | Valkoinen | F156 |
| | Vaalean harmaa | <i>Mahdollisesti marmorointia</i> |

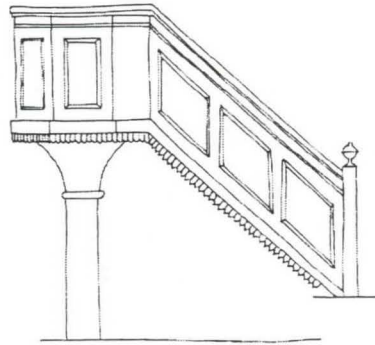
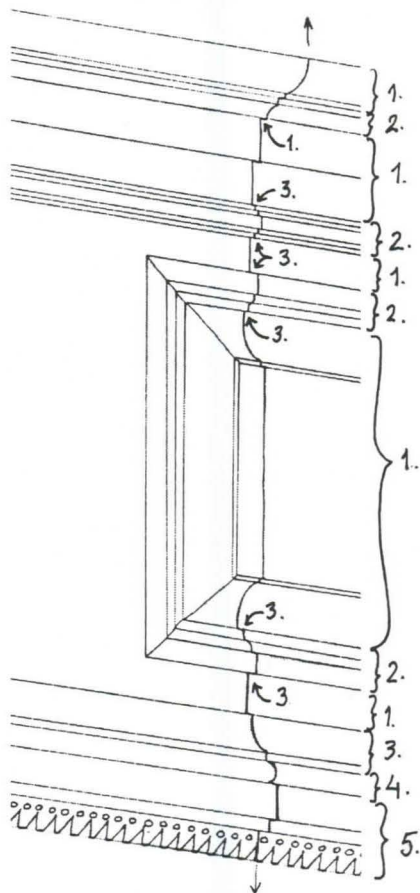
## SAARNATUOLI:

| <b>1.</b> | Valkoinen | F156 |
| | Valkoinen | G157/V165 |
| | Puu | |
| <b>2.</b> | Pronssimaalaus | |
| | Valkoinen | F156 |
| | Pronssimaalaus | |
| | Pohjustus pronssimaalille | |

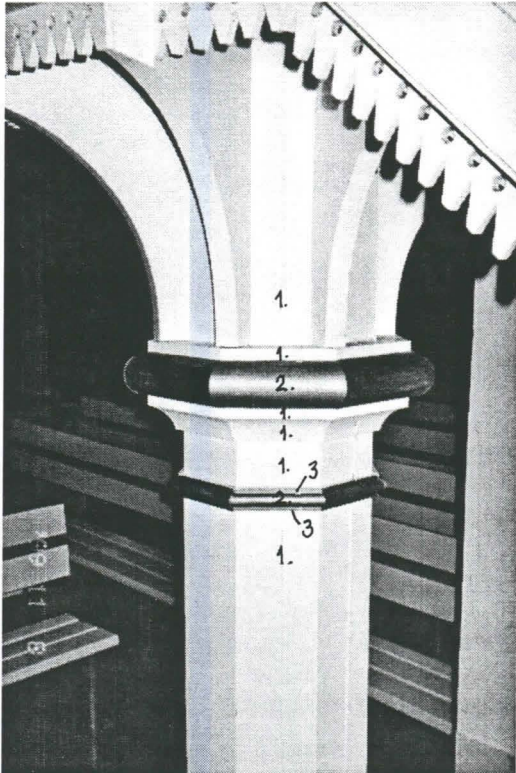
**Jalusta:**

Päällekkäiset kerrokset ovat väreiltään aina samat, paitsi alin pyöreä vaakakoristelistä on ollut aiemmin vain kaarevalta osaltaan pronssattu. Nyt sen molemminpuoliset suorat listat ( kts 3.) ovat myös sivelty pronssimaalilla.

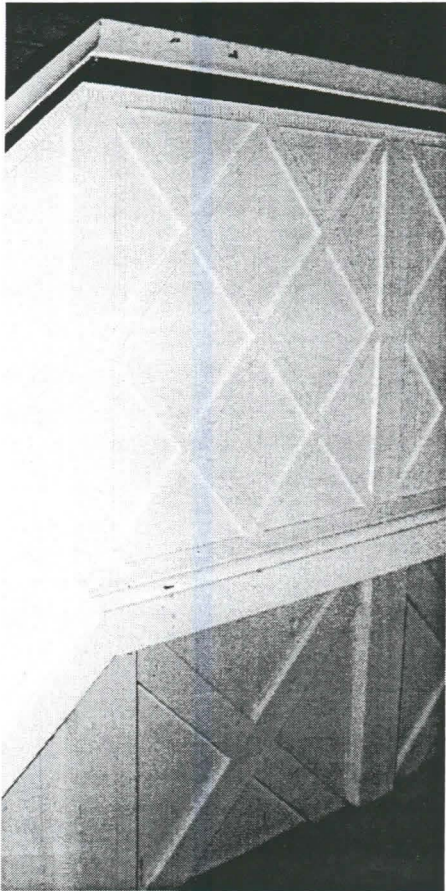
## Lukkarinpenkki:

Pronssimaali	
Valkoinen	F156
Harmaanvalkoinen	V159/G156
Puu

Valkoinen	F156
Harmaa	V159/G156
Puu

Harmaa	H068
Vaalea ootras	
Puu

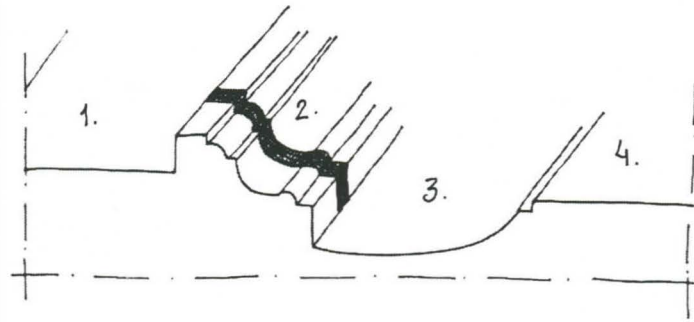
**Altтарinovi:**

Valkoinen (kiiltävä) H161  
 Harmaa S157  
 Silote  
 Vihertävä (siveltimen jäljet likaantuneet tai suonistusta)  
 Puu

Valkoinen (kiiltävä) H161  
 Harmaa S157  
 Ruskea L112/K101  
 Vihertävä mahdollisesti suonistusta  
 Puu

Valkoinen (kiiltävä) H161  
 Harmaa S157  
 Silote  
 Vihertävä  
 Puu

Valkoinen (kiiltävä) H161  
 Harmaa S157  
 Vihertävä mahd. ootras päällä  
 Puu

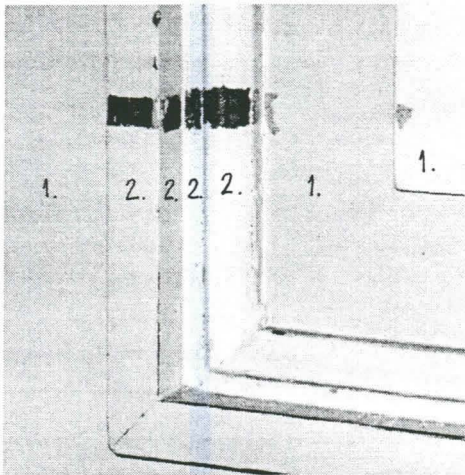
**Tuulikaappien isot pariovet:**

1.  
 Harmaa X123  
 Harmaa, pohjamaali  
 Beige H111  
 Puu

2.  
 Harmaa X123  
 Ruskea L112/K101  
 Puu

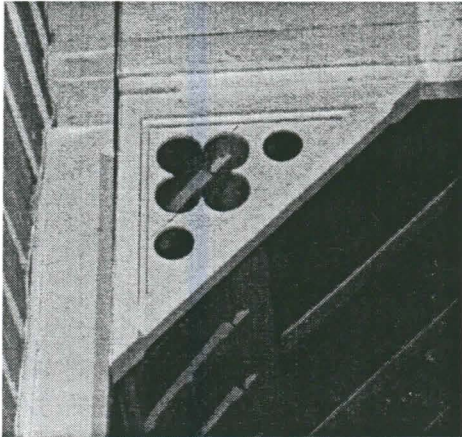
**Koristekonsoli:**

Harmaa G161  
 Ruskea K111  
 (mahd. ootraus)  
 Puu

Vihertävän harmaa H099  
 Vaalea beige H111  
 Puu

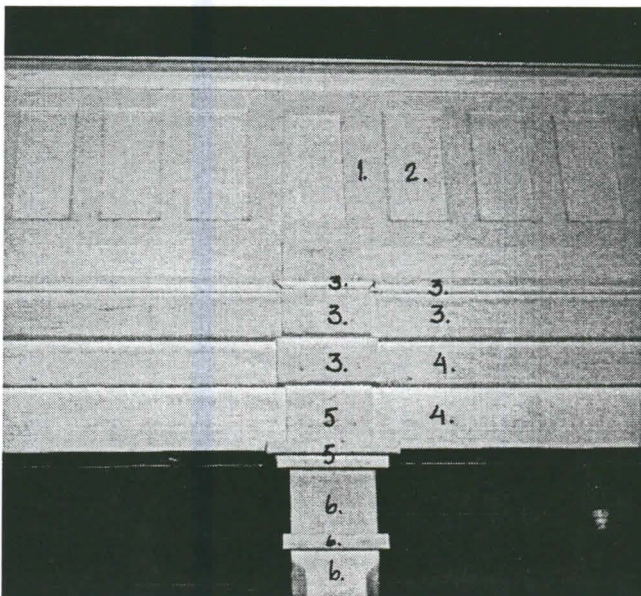
**LEHTERINKAIDE**

Vihertävän harmaa H099  
 Vaalea ootraus, okra  
 Puu

Vaalea harmaa X081  
 Yksivärinen vaalea okra  
 Puu

Harmaa H099  
 Ootraus muodostuen pohja X025/X024 + suonistus Y025  
 Puu

Harmaa	G161
Tasainen okra	X024/X025
Puu

Harmaa	H099
Ootraus	pohja X049 + tummempi suonistus
Puu

Harmaa	H068
Ootraus	pohja X049 + tummempi suonistus
Puu

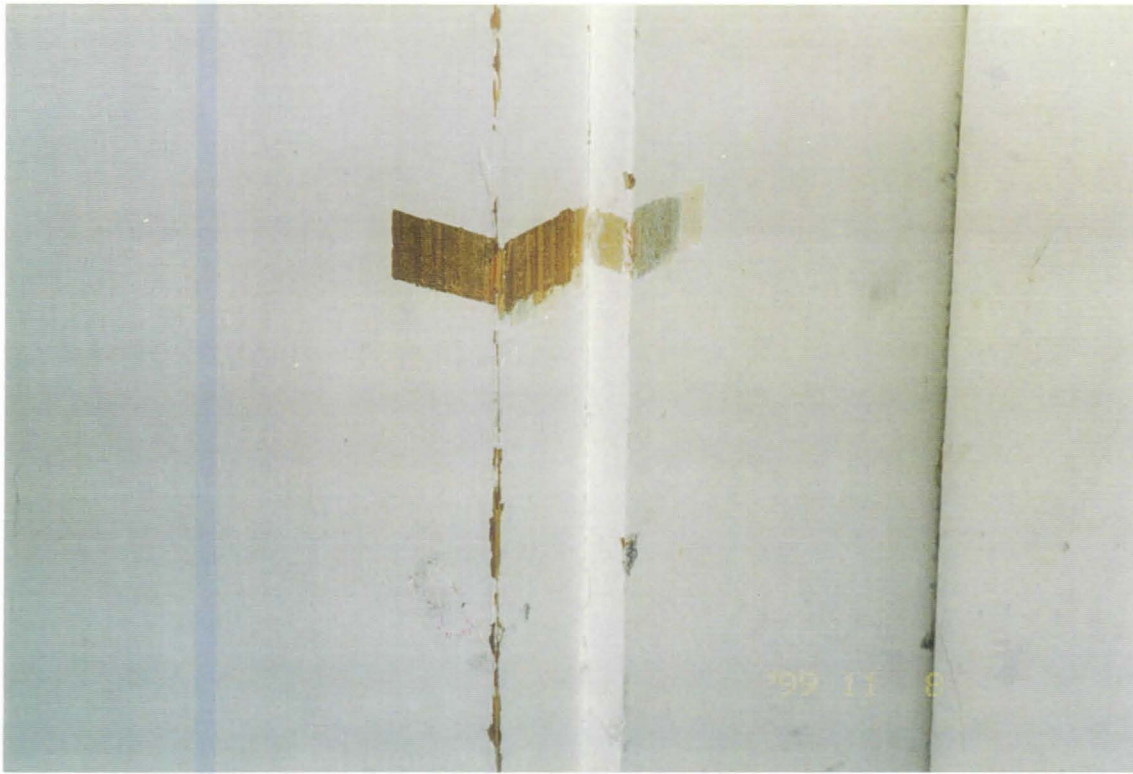
ALTARIN OVILISTAN OOTRAUS

Valkoinen	V154
Silote	
Harmaa	S157
Tummempi ooteraus	pohja S111+suonistus N111/N112
Puu

Valkoinen	V154
Harmaa	S157
Tummempi ooteraus	pohja S111+suonistus N111/N112
Puu

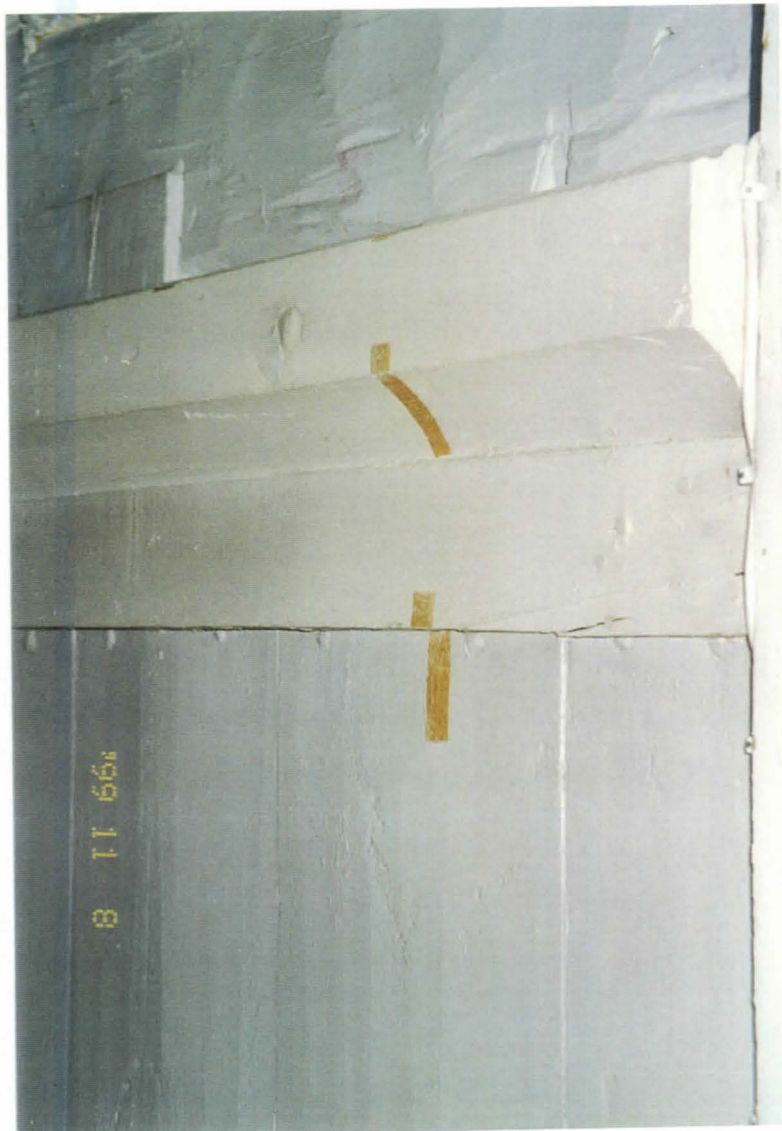
ALTARIN PUOLIPANEELINJA  
VAAKALISTOITUKSEN OOTRAUKSIA

Harmaa H099  
 Vaaleampi ootras pohja V112 + suonistus L112  
 Pohjamaali  
 Puu

Harmaa	H068
Vaaleampi ootraus	pohja V112 + suonistus L112
Pohjamaali	
Puu
