MUSEOVIRASTO
RAKENTAMIS- JA
OSASTO

HÄMEEN TIE- JA VESIRAKENNUSPIIRI

RENKO
Lietsa
Haukivaho

Kaivausraportti 12.9. - 2.10.1985
J. Masonen

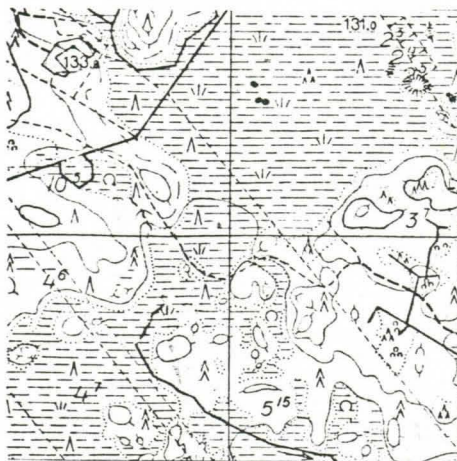
2131 01 (1959). 1 : 20 000

Haukivahon suon topografinen kehitys on selvästi havaittavissa peruskarttalehden 2131 01 LIETSA painoksista v:lta 1959 ja 1979:

Ennen kuivausta suo on ollut tyypillinen saraneva, mikä näkyi myös kaivettaessa turpeen laikullisuutena. Nykyään alueella kasvaa männikköä.

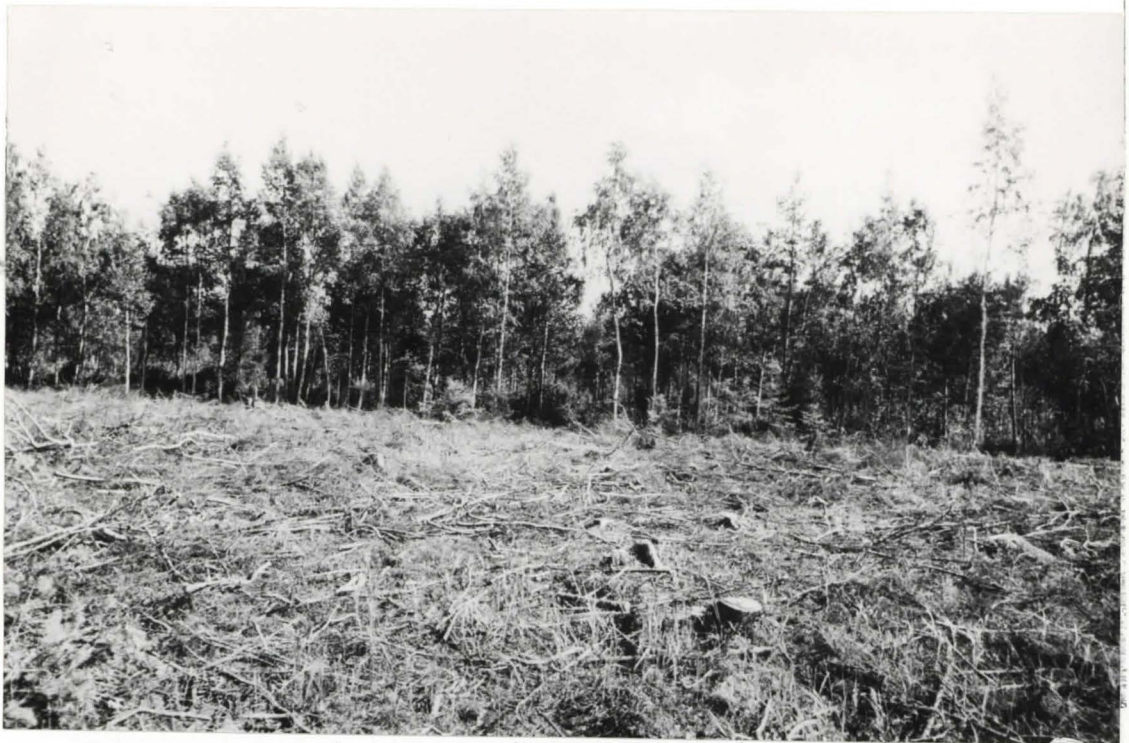
3.1. Portaan NW-pää (Teuron puoli). 110785/1530 (väridiasta).

Siltaporras on Haukivahon suon kapeimmalla kohdalla ja se muodostuu kahdesta suokapeikon keskellä olevan saarekkeen jakamasta osasta. Tein paikalle 11.7.1985 tarkastuskäynnin, jolloin tutkin portaan silmämääräisesti:

Portaan NW-pään pituus on n. 90 m ja leveys n. 1,5 m. SE-pään pituus on n. 60 m ja leveys n. 1,5...3 m. Siltaporras on vaurioitunut kummastakin päästään koneellisesti kaivetun ojan vuoksi. Osa hirsistä on paljaana ja ne ovat harmaantuneet ja murentuneet. Hirret on asetettu pituussuuntaan. NW-pään hirret ovat järeämpiä kuin SE-pään, mutta SE-pään hirsiiä on asetettu leveämmälle. Muutamain paikoin oli havaittavissa hirsirivin kummallakin puolella pystyyn iskettyjä paaluja.

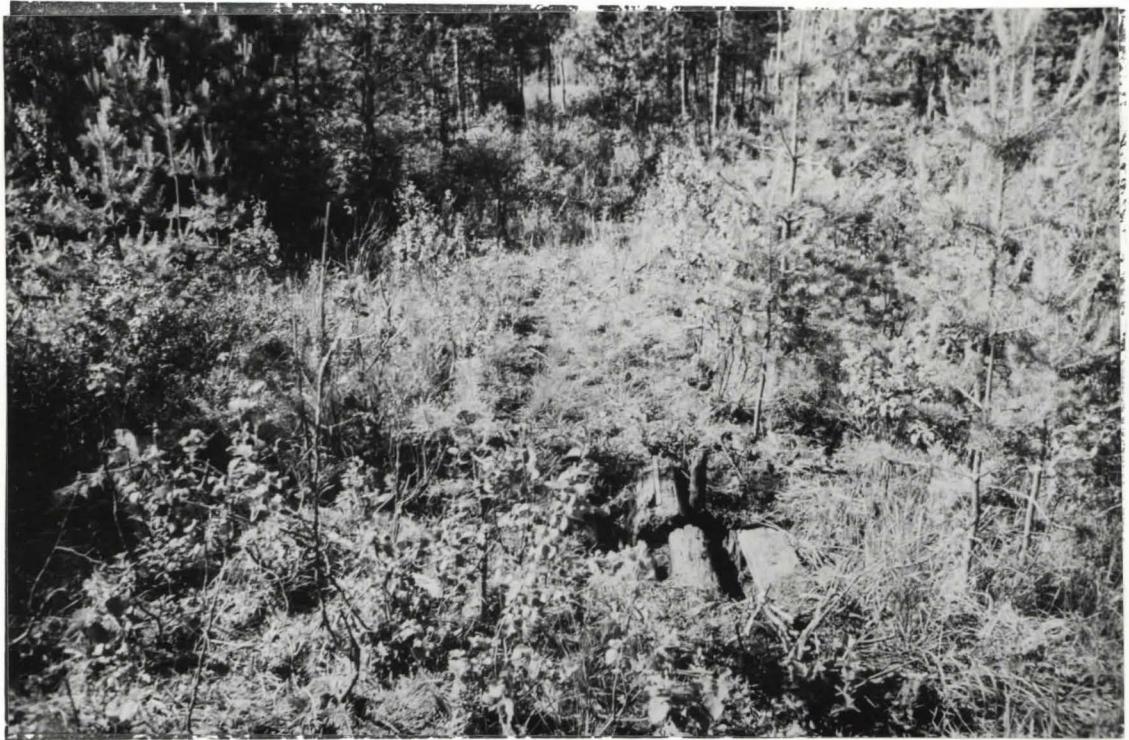
3.2. Portaan NW-osasta, alueiden **A** ja **B** puolivälistä kohti Teuroa. 110785/1530 (väridiasta).

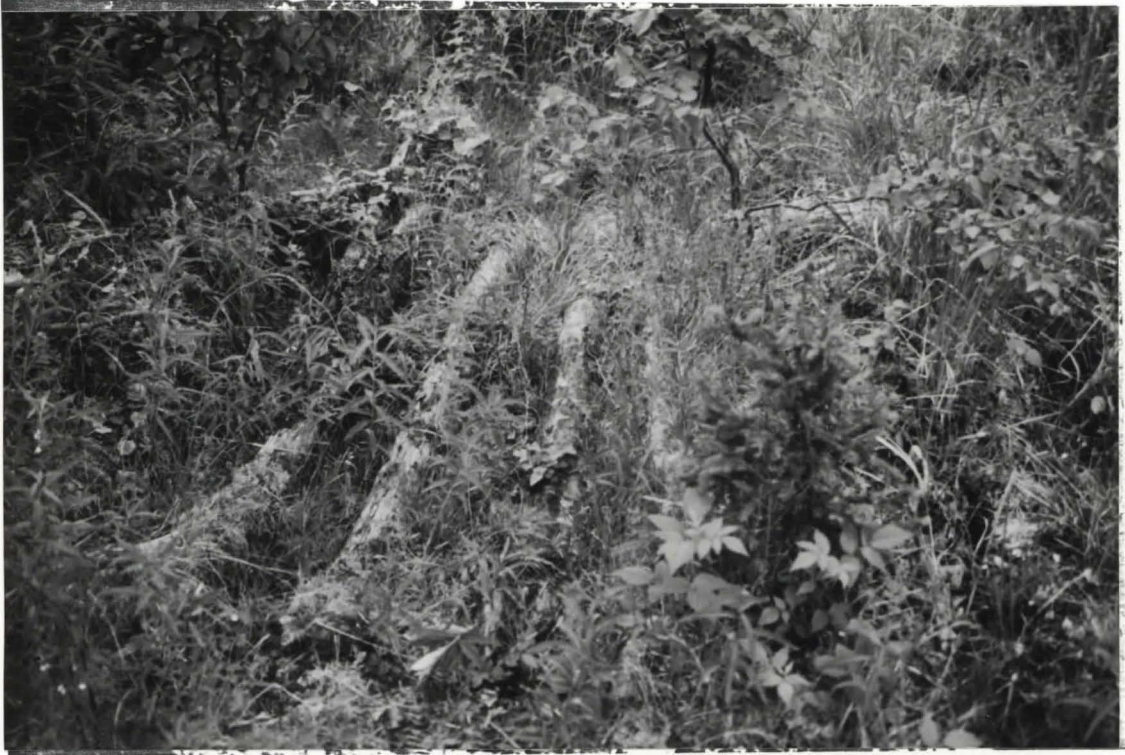
3.3. Portaan SE-osan paljaana olevia pintahirsiä. 110785/1530 (väridiasta).

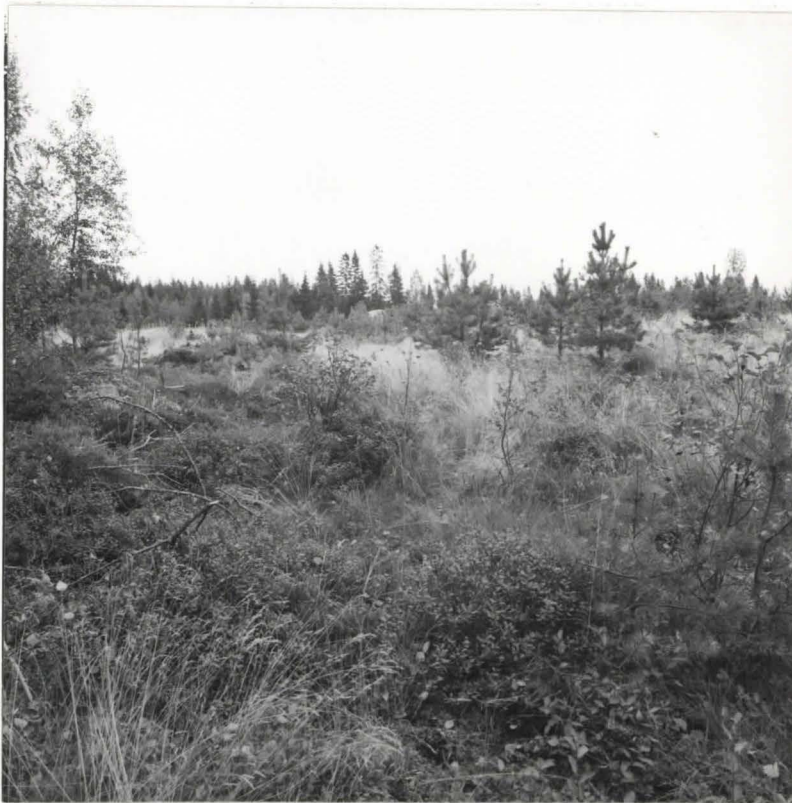
3.4. Paalulta 0200/1000 kohti siirtolohkareta (Lietsaa). 011085/1400.

Paalu 0200/1000 sijaitsee oheisen sijaintipiirroksen mukaisesti peruskarttalehdelle 2131 01 LIETSA (1979) kohtaan x 6745 89 y 2503 08 merkittyyn kolmeen osaan haljenneen siirtolohkareen alemman pään halkeamasta 72 m suuntaan 282/400.

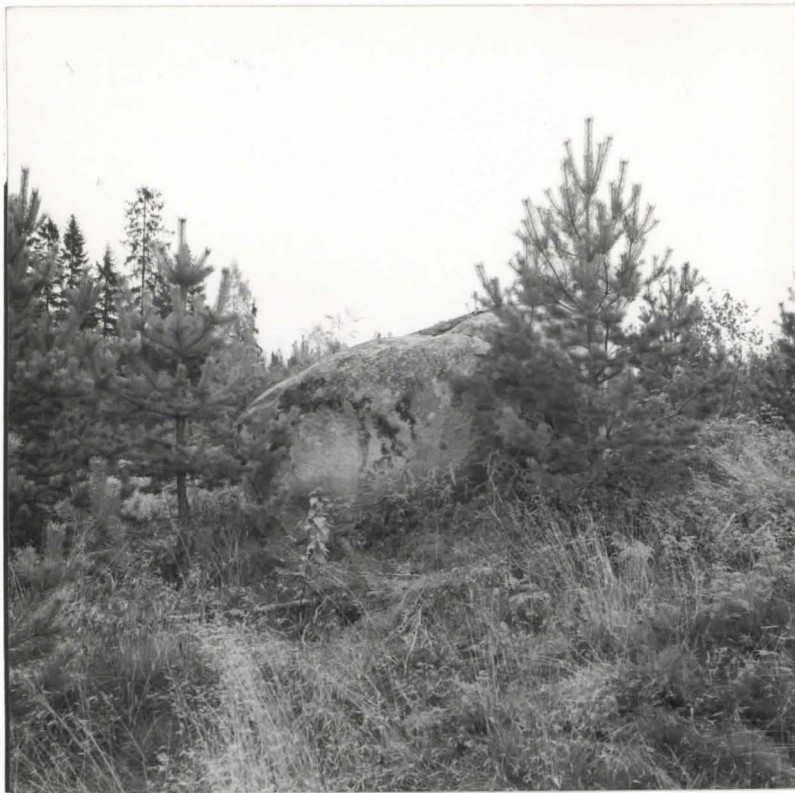
3.5. Siirtolohkare.
011085/1400.

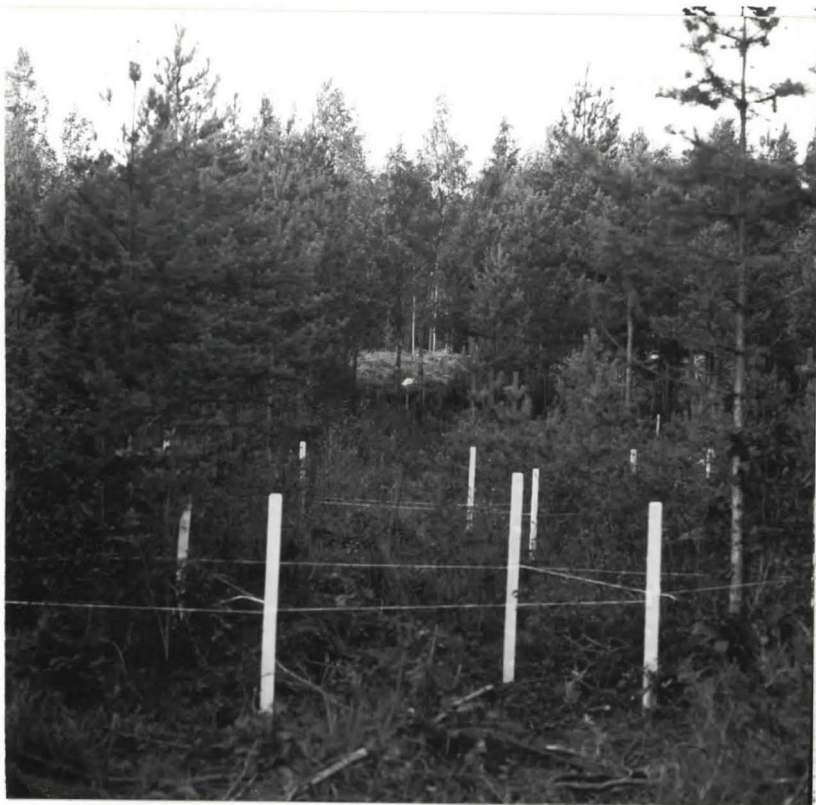
3.6. Yleiskuva kaivausal-
eista **A** (taustalla) - **B**
(keskellä) - **C** (etualal-
la). 180985/1430,
s. 360/400.

Kaivauspaikalla erotettiin neljä kaivausaluetta: sillan NW-päähän alueet **A** , **B** , **C** ja sillan SE-päähän alue **D** . Alueet paalutettiin 2 m x 2 m ruuduiksi ja kaivettiin tasokaivauksena lapioidulla. Kaivaustasot määriteltiin siten, että pintaturpeen poistamisen jälkeen paljastuneet samassa tasossa olleet puut kaivettiin kokonaan esiin 1. tasoksi. Näiden alta mahdollisesti paljastuneet hirret muodostivat puolestaan 2. tason jne.

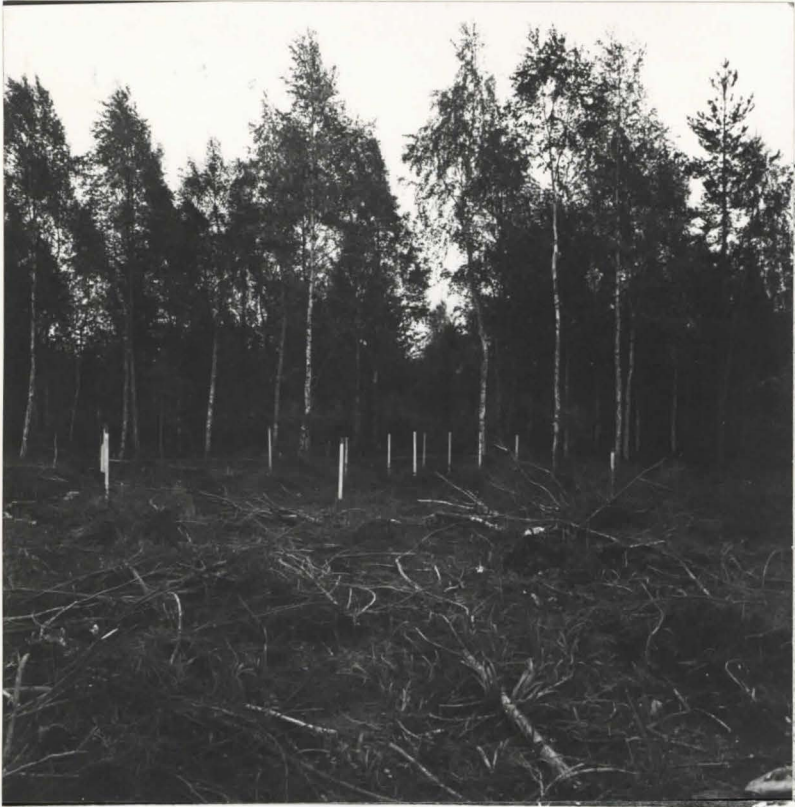
3.7. Alue A paalutettuna.
160985/1600, s. 160/400.

Alue **A** oli kaikkein luoteisin alue aivan Teuron puoleisen avohakkuun laidassa. Se muodostui ruuduista 0006/1006, 0006/1008, 0008/1008 ja 0008/1010 eli yhteensä 16 m².

Alueella olevat hirret olivat miltei kokonaan turpeen peitossa. Pintaturpeen poistamisen jälkeen paljastui seitsemän pituus- eli NW-SE -suuntaan asetet-

tua, Ø 10...20 cm hirttä, joiden luoteispäässä oli lisäksi kaksi poikittain asetettua hirttä. Ruutu 0006/1006 oli kokonaan löydötön. Ruudussa 0006/1008 oli erittäin paljon juurakoita.

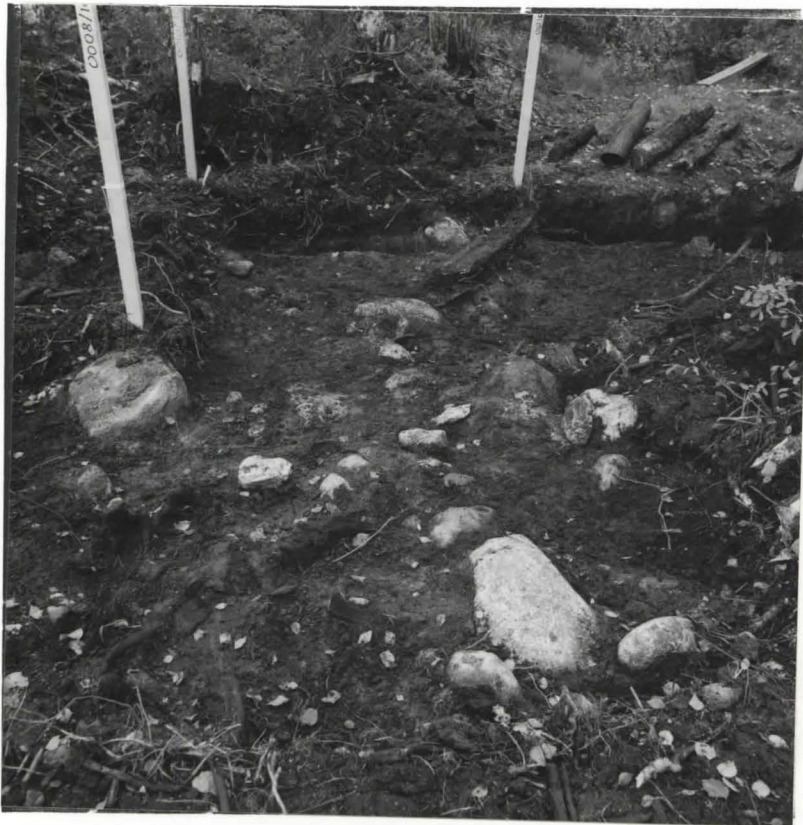
3.8. Alue A, pohja.
300985/0930, s. 140/400.

Kun [A] kaivettiin pohjaan eli harmaaseen savikerrokseen asti, havaittiin alueella jonkin verran kivikkoa. Koska Haukivahon suon ojien penkoilla oli runsaasti ojitusauran nostamia kiviä, on [A] :n täysin struktuuritonta kivikkoa pidettävä luonnonmuodostumana. Mahdollisia pystypaaluja ei tavattu.

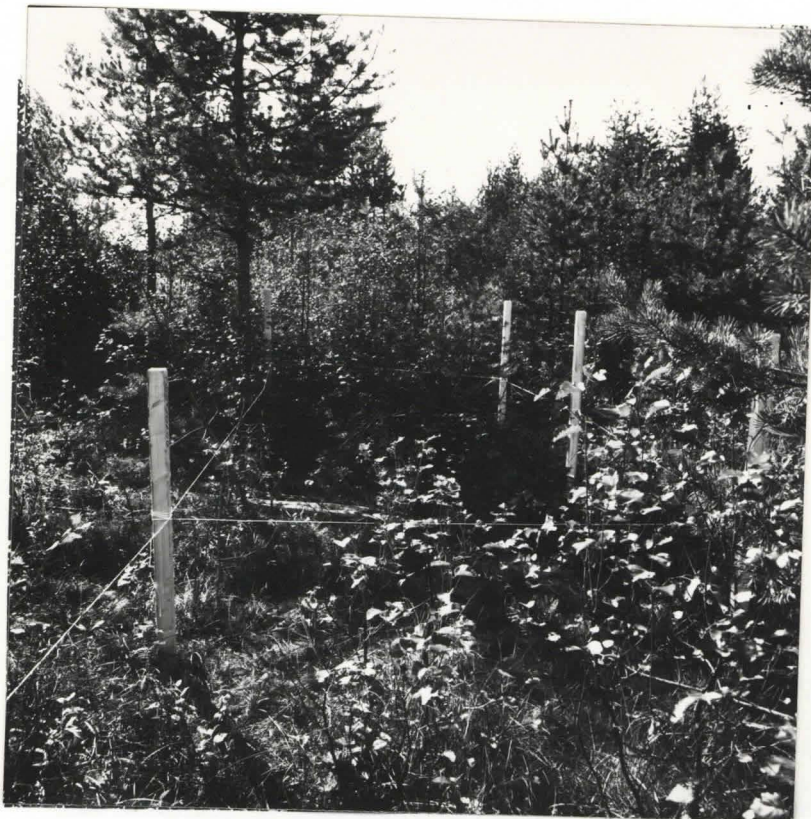
3.9. Alue B paalutettuna.
180985/1400,
s. 240/400.

Alue [B] oli siltaportaan NW-osan kolmesta kaivausalueesta keskimäinen ja muodostui ruuduista 0068/1030 ja 0068/1032 eli yhteensä 8 m².

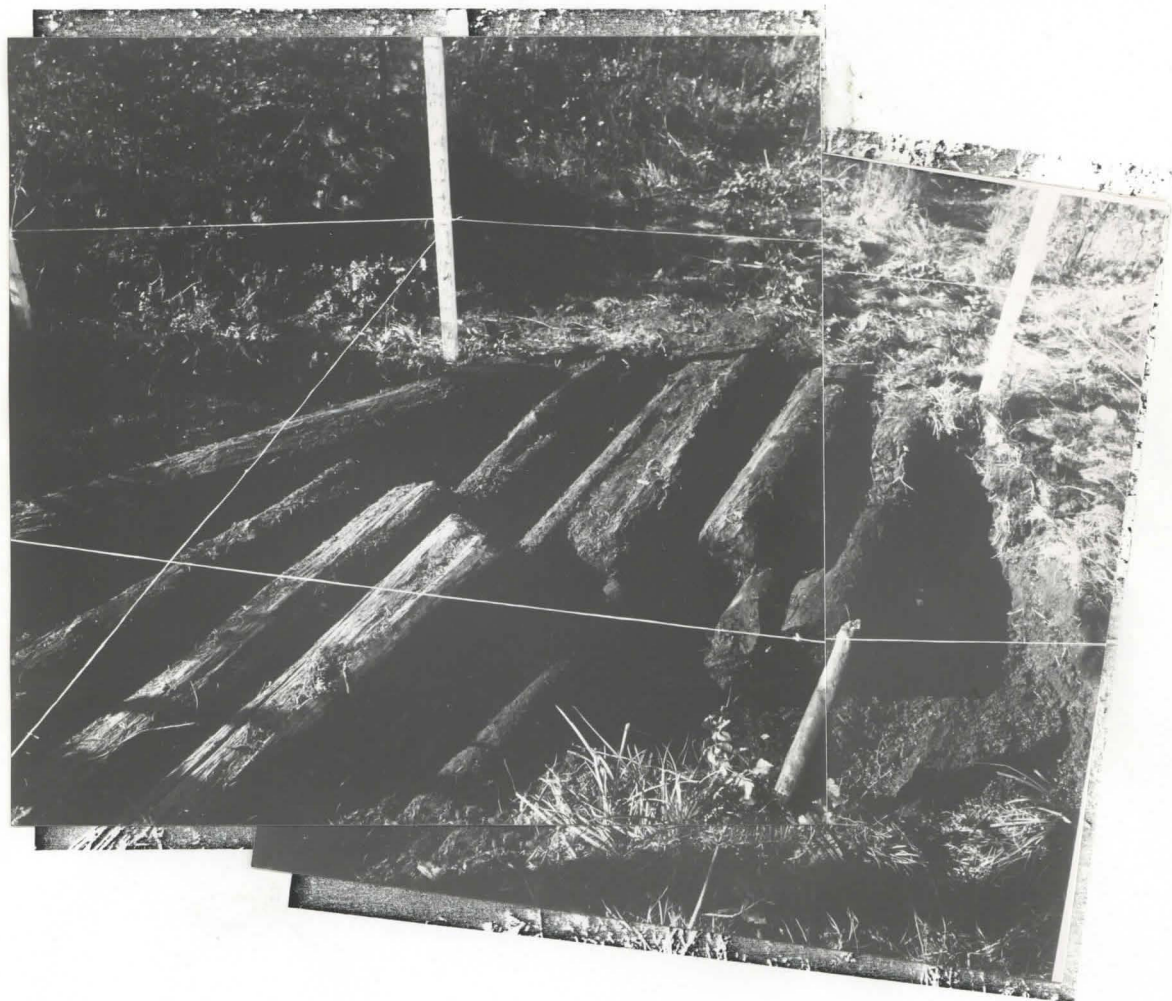
3.10. Alue B, 1. taso. 190985/1500, s. 250/400.

Pituus- eli NW-SE -suuntaan asetetut hirret erottuivat selvästi osittain paljaina, osittain erittäin ohuen turvekerroksen peittäminä. Alueella [B] oli lisäksi selvästi näkyvä koskematon hirsien liitoskohta. Siltaportaan NW-osan toinen havaittava liitoskohta oli pengottu Teuron kylähistoriapiirin käydessä paikalla kesäkuussa 1985.

Kaivettaessa kävi ilmi, että [B] on ollut ja on vieläkin suon vetisimpiä kohtia. Alueella oli kaikista kaivausalueista eniten hirsiiä ja runkoja. Kaivaustasoja erotettiin kolme. [B] kaivettiin n. 1,1 m:n syvyyteen ja kaivanto täyttyi noin puolessa tunnissa kokonaan vedellä.

Hirsissä ei ollut havaittavissa liikenteen aiheuttamaa kulumista, mutta ne olivat selvästi paremmin säilyneet kuin alueella [A]. Pintahirret olivat \varnothing n. 50 cm. Useista hirsistä ja rungoista saattoi erottaa veistämisen jälkiä. Ruudusta 0068/1032 löydettiin yksi pystypaalu.

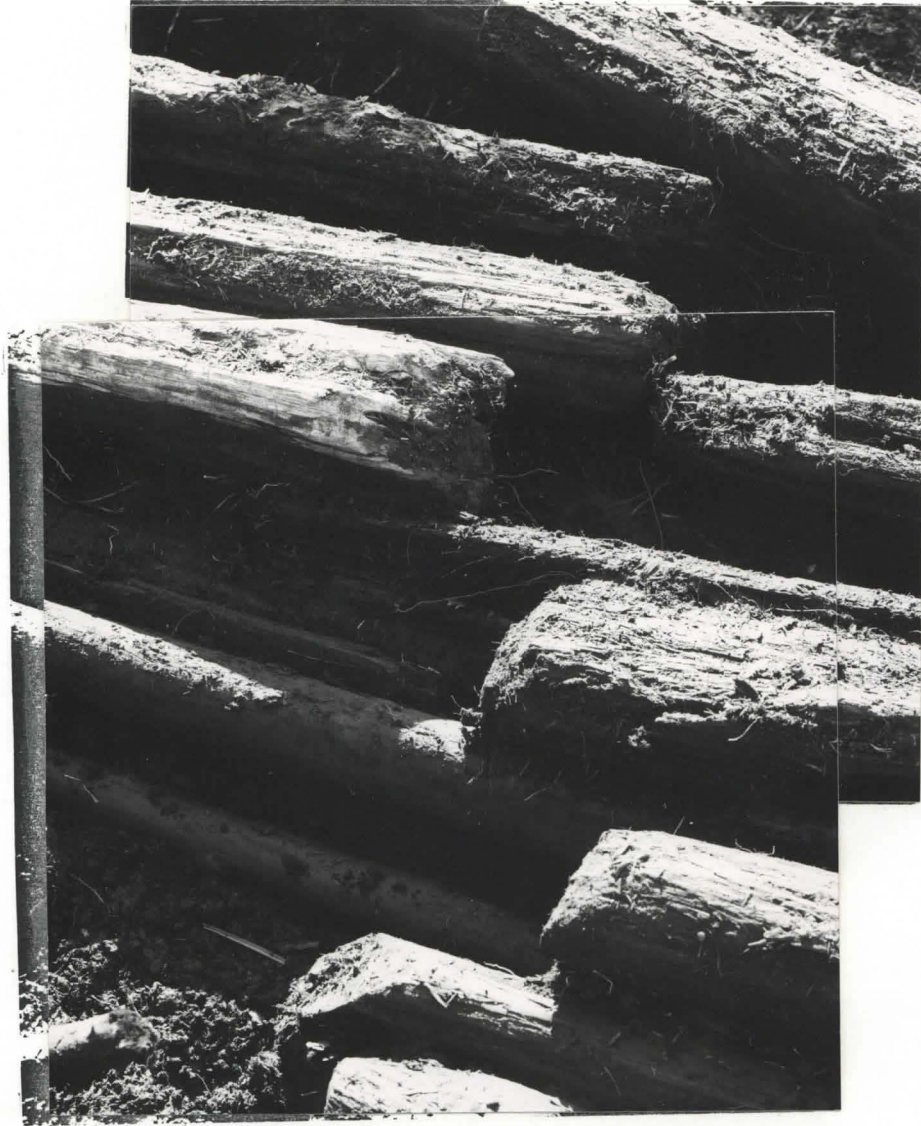
3.11. Alue [B], 1. taso, yksityiskohta hirsistä ruudusta 0068/1030. 190985/1500.

[B]:n puuaines oli pääasiassa kuusta tai mäntyä, sillä kaivettaessa löytyi runsaasti männyn kaarnaa. Lisäksi ruudusta 0068/1030 löydettiin erittäin hyvin säilynyt kuusen käpy syvyydestä z = 218 (= n. 0,5 m pintaturpeen alla). Ennen ojittamista ei suolla ole voinut kasvaa kuusia, joten puuaines on selvästi tuotu muualta. Havupuun lisäksi alueella [B] oli jonkin verran koivua 2. ja 3. tasossa. Koivun puuaines oli lähes kokonaan lahonnut, mutta tuohi oli hyvin säilynyttä. Osa puista oli lautamaisia.

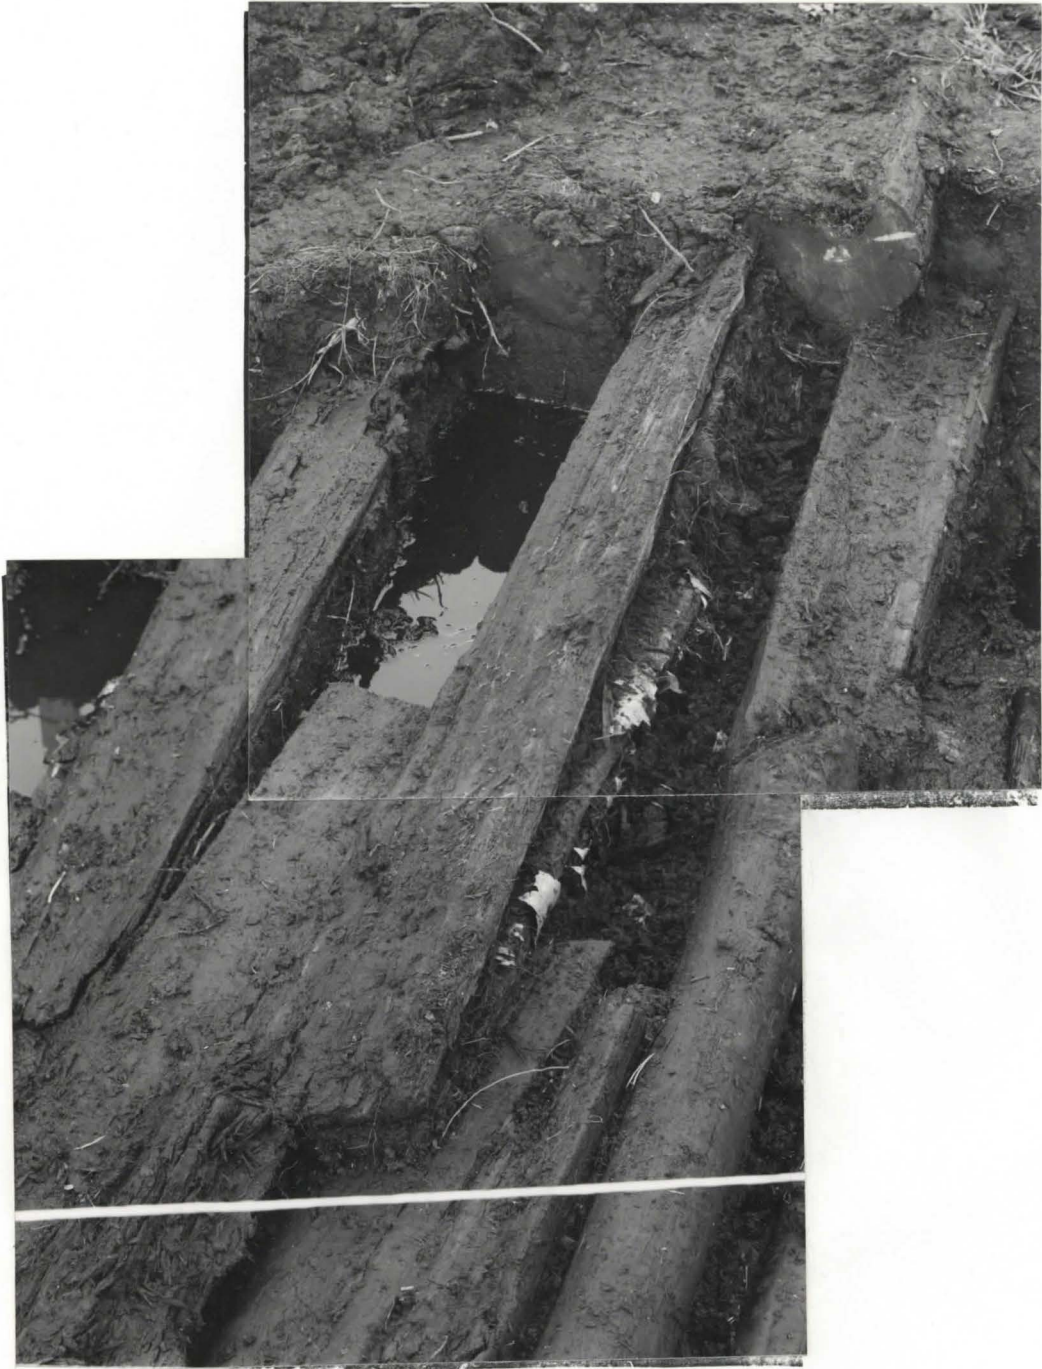
3.12. Alue B, 2. taso, ruutu 0068/1030. 240985/1400.

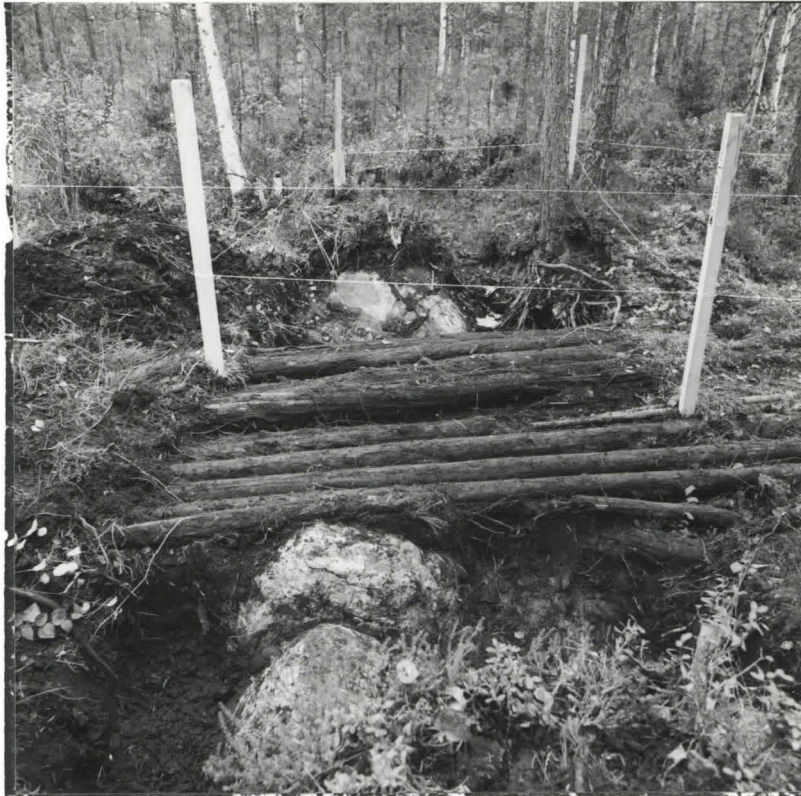
3.16. Alue D, 1. taso, ruudut 0188/1020...1022. 300985/1400, s. 20/400.

Kun ruudut 0188/1020 ja 0188/1022 avattiin, havaittiin, että niissä oli kaikkiaan 11 vierekkäistä pituus- eli NW-SE -suuntaan asetettua hirttä. Ruudun 0188/1020 neljä hirttä olivat selvästi järeämpiä (\varnothing 15...20 cm) kuin ruudun 0188/1022 seitsemän hirttä (\varnothing 10 cm). Syntyi vaikutelma, että paikalla olisi kaksi "siltää" vierekkäin. Järeämmät hirret olivat huonokuntoisempia kuin ohuempat. Pintahirsien poistamisen jälkeen paljastui em. ruuduista kolme sangen lahonnutta puuta, joista yksi oli lautamainen (0189 25/1021 80, z = 237/249) kuten alueella A. Ruuduissa oli myös isoja kiviä, jotka kuitenkin todennäköisesti ovat luonnonkiviä, sillä siltaportaan kaakkoispäässä oli muutenkin runsaasti kivikkoa. Kaarnan perusteella käytetty puuaines oli havupuuta.

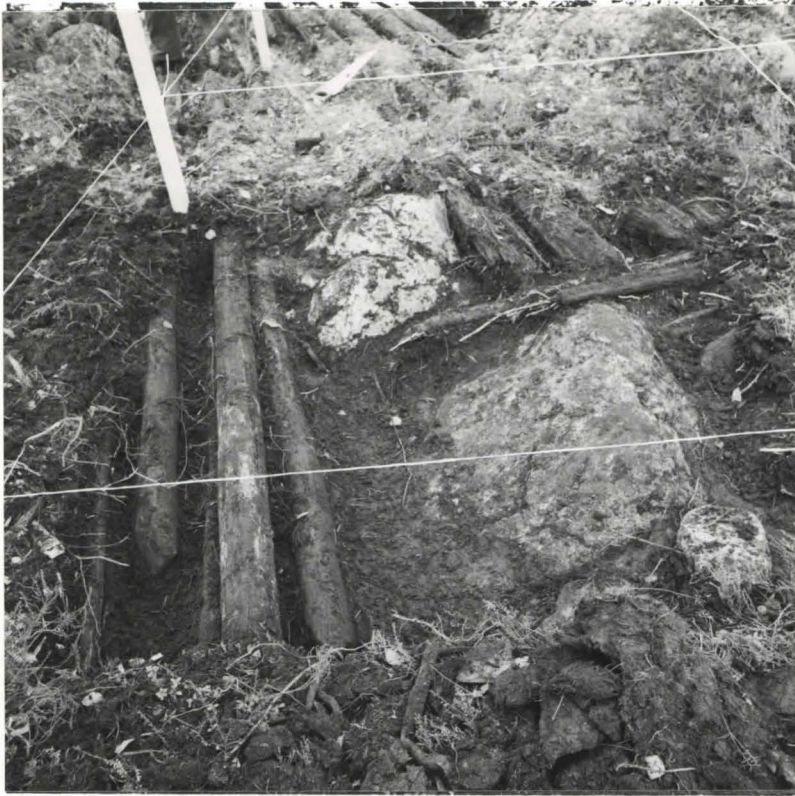
3.17. Alue D, 1. taso, ruutu 0192/1020. 011085/1500, s. 220/400.

Tämän jälkeen avattiin vielä ruutu 0192/1020, jonne ruudusta 0188/1020 alkaneet neljä järeää hirttä päättyivät. Samoin kuin sillan NW-päässä (alue A), oli täälläkin hirsien päähän asetettu poikittain olevia puita. Ruudusta 0188/1022 alkaneet ohuempat hirret jatkuivat ruudun 0192/1020 yli. Pintahirsien alta ei havaittu enää muita puita ja kaivaminen päätettiin harmaaseen savikerrokseen. Ruutuun 0192/1020 päättyneet järeämmät hirret vaikuttivat päästään veistetyiltä, mutta ne olivat niin lahoja ettei havaintoa voi pitää täysin varmana. Ruudussa oli hieman lahonnutta koivua, jonka tuohi oli hyvin säilynyt.
