HÄMEEN TIE- JA VESIRAKENNUSPIIRI
HÄMEEN HÄRKÄTIE 1987

RENKO
VIIALAN PITKÄJÄRVEN TIERAUNIO

Kaivausraportti 30.6 - 3.7.1987
J. Masonen

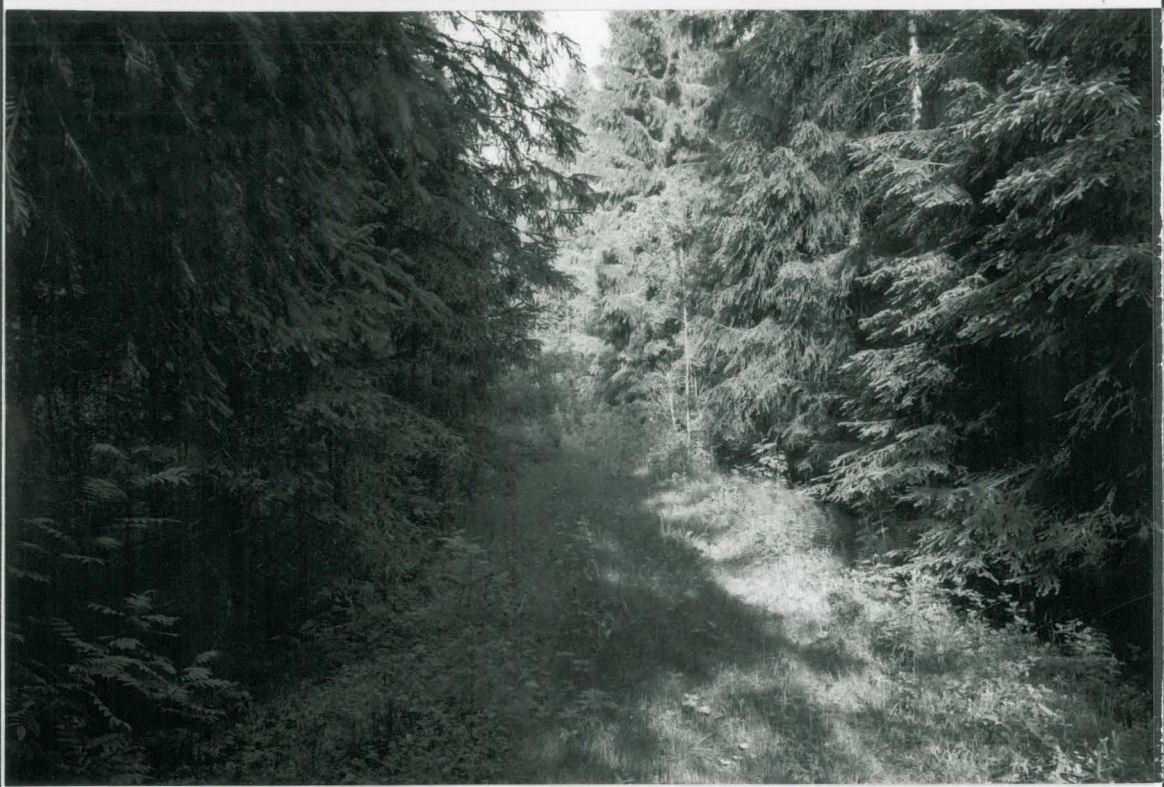
neg HA0201
pvm 250687

aihe Yleiskuva SE:sta ennen kaivausta

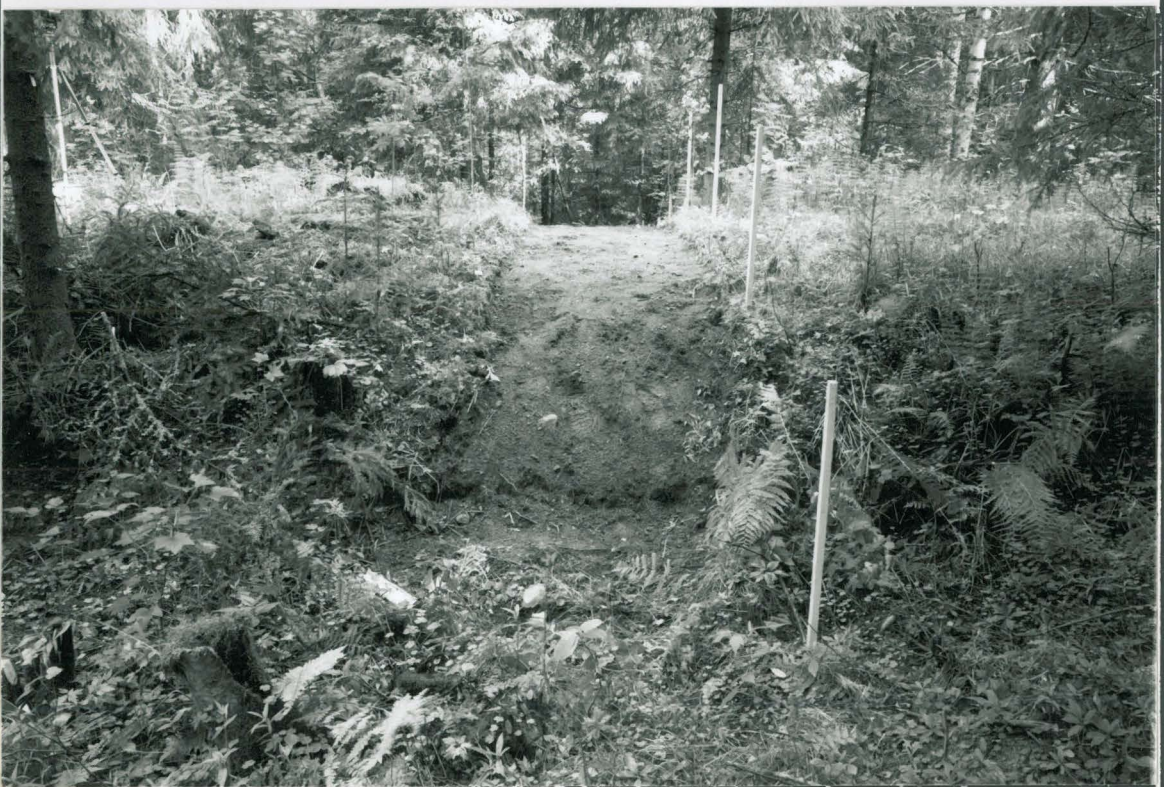
neg HA0204
pvm 290687

aihe Yleiskuva paalutuksen ja pintaturpeen kuori-
misen jälkeen SW:sta

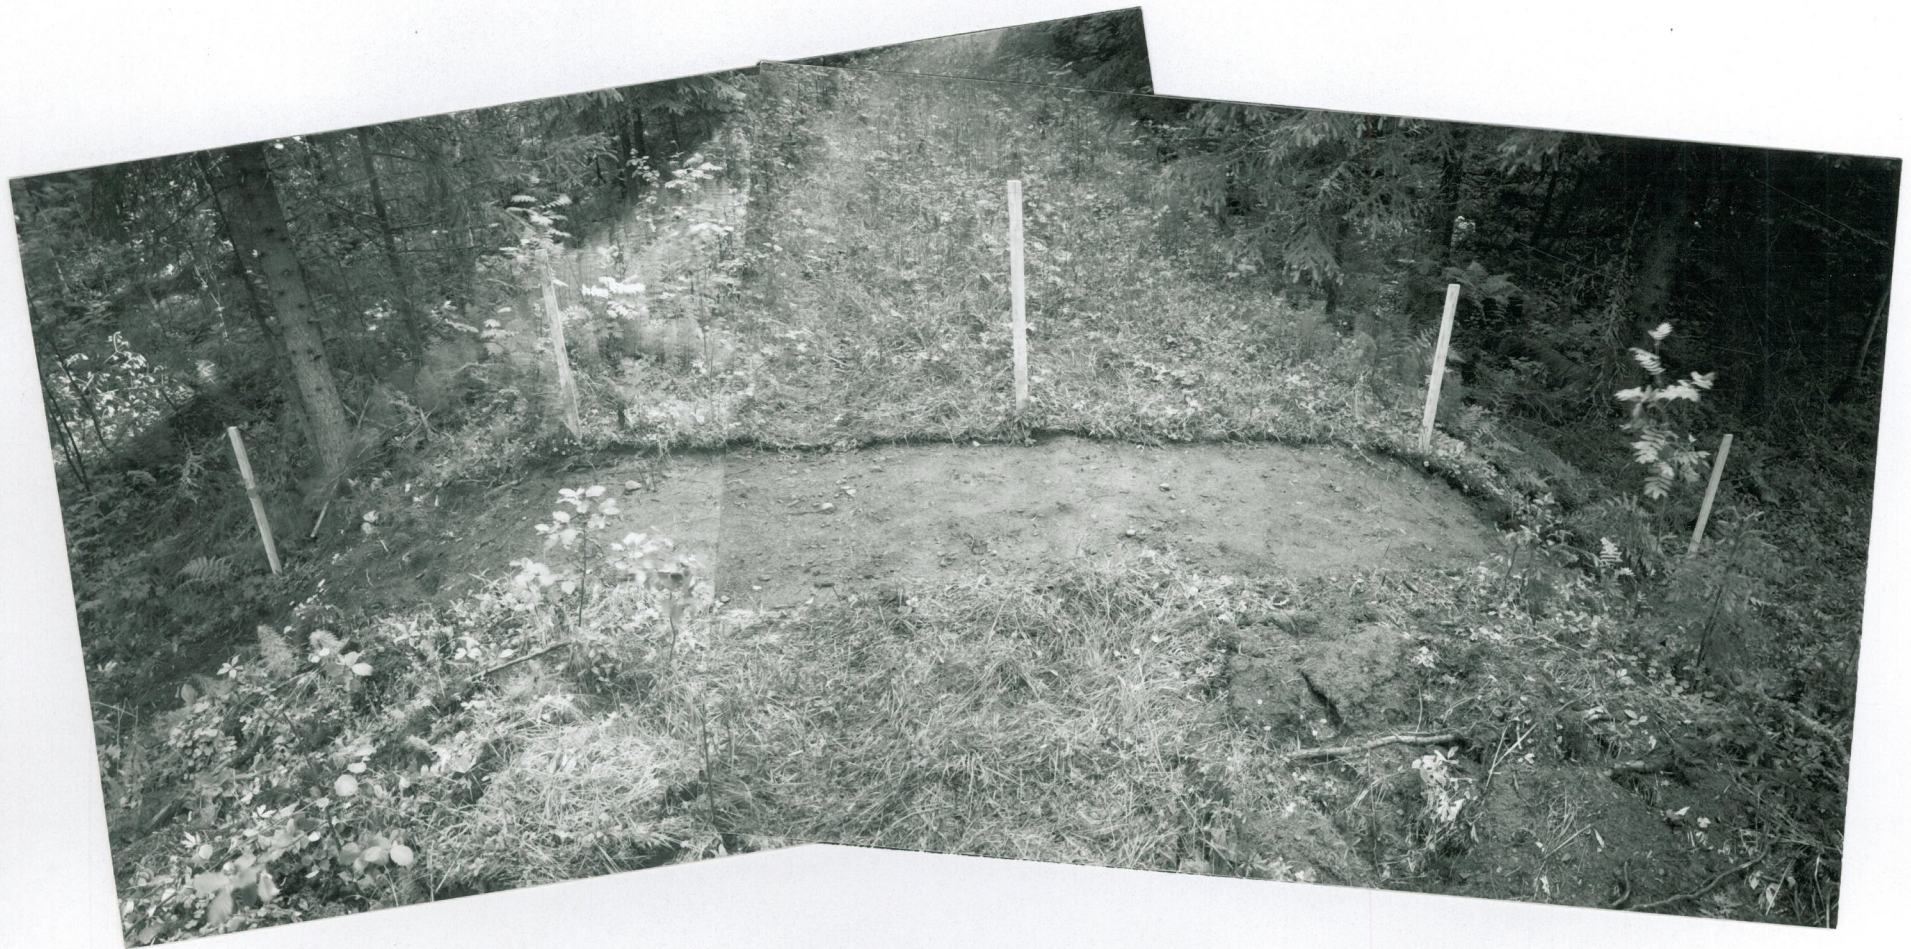
neg. HA0202...03
290687

Yleiskuva paalutuksen ja pintaturpeen kuorimisen jälkeen. Kuva NW:sta.

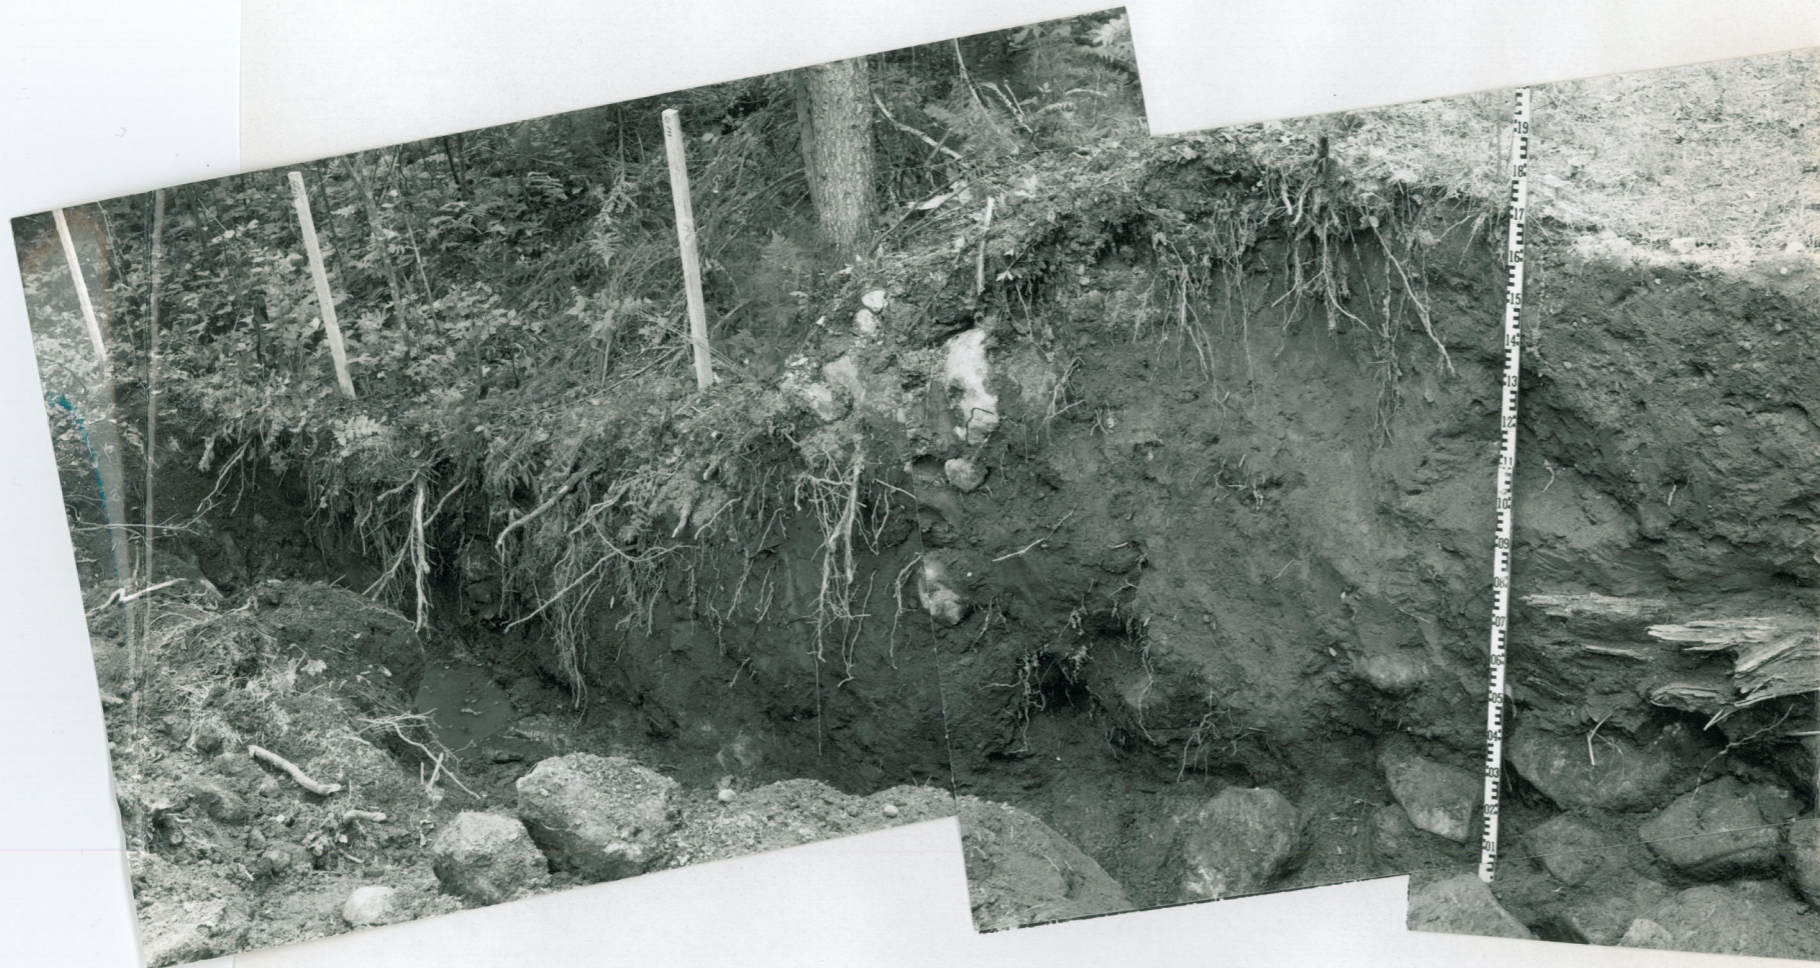
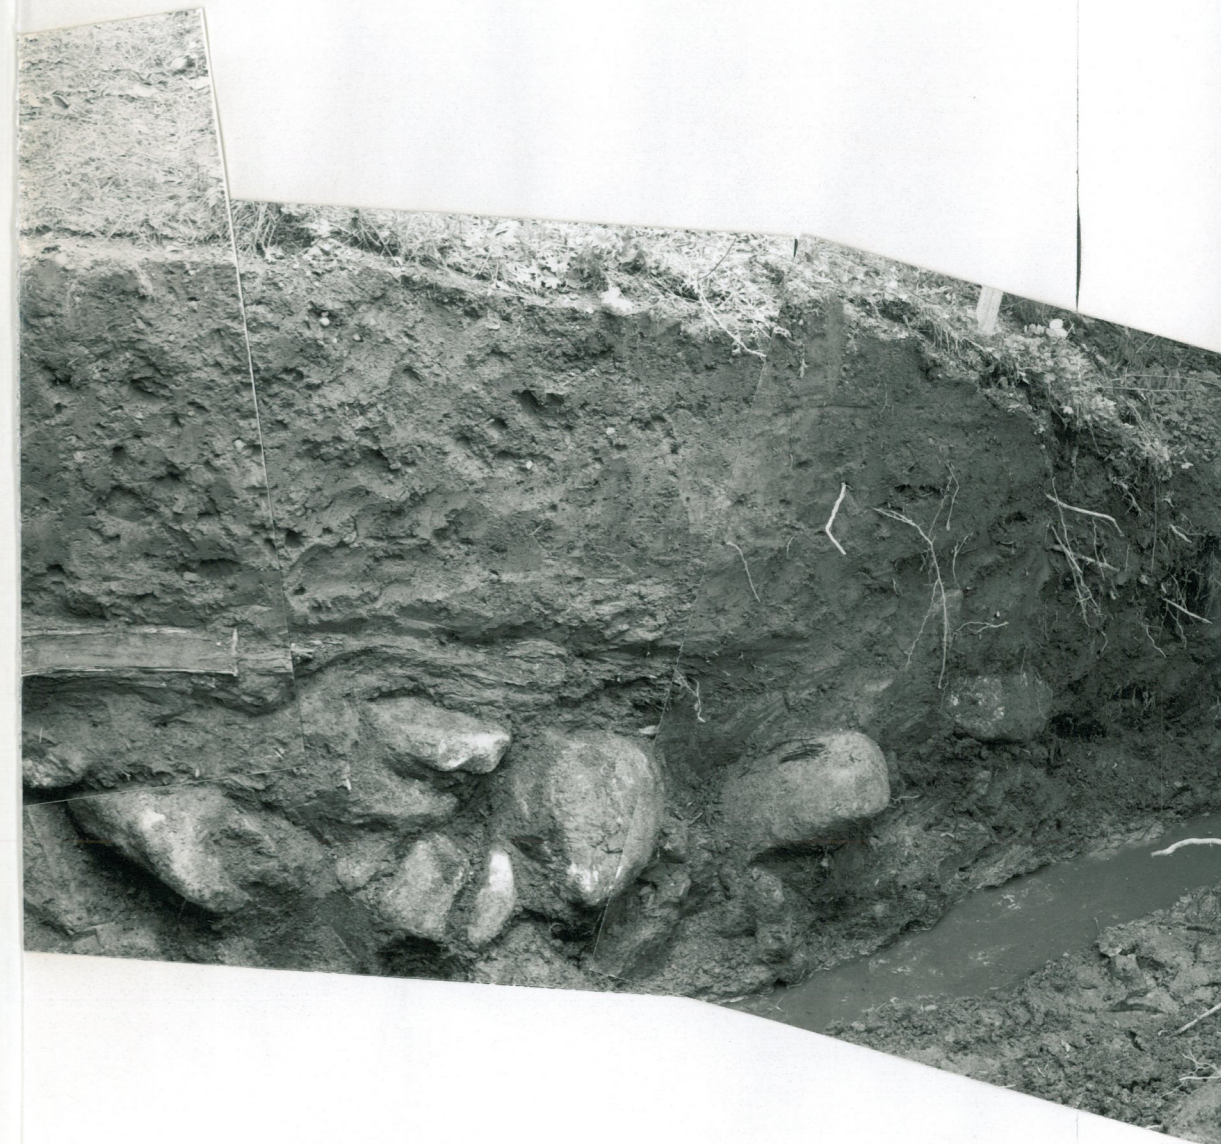
neg. HA0207...10
020787

Profiili NW:sta.

Profiilileikkauksen alkuperäisinä maakerroksina olivat lomittain sijaitsevat tummat ja vaaleat karkeat savikerrokset [15] - [18]. Näissä kerroksissa oli tieraunion kohdalla runsaasti suuria luonnonkiviä. Kerrosten kokonaisleveys oli 12 m ja paksuus 10...60 cm. Näiden savikerrosten yläpuolella sijaitsivat tieraunion kummallakin sivulla nuoremmat luonnolliset maakerrokset, 2...3 m leveät ja 20...50 cm paksut tummat humuskerrokset [13] ja [14], joiden päällä oli ohut pintaturvekerros.

Tieraunion kohdalla karkeiden savikerrosten päällä oli n. 3,5 m leveä ja 50 cm paksu suurista luonnonkivistä kasattu kivikerros [12], joka sijaitsi 4 m leveässä ja 50...80 cm paksussa, tiivissä harmaasavikerroksessa [10]. Kivikerroksen yläpuolella oli samassa savikerroksessa useita eri korkeudella sijainneita puurakenteen katkelmia [11]. Puurakenteiden samoin kuin kiveyksen laajuus tieraunion pituus eli NE-SW -suunnassa on tuntematon, mutta koska profiilileikkaus sijaitsi +24 m tieraunion alittavasta rummusta eli voitaneen kivilatomuksen ja puurakenteiden kokonaispituudeksi olettaa vähintään 50 m. Savikerros jatkui puukerroksen yläpuolelle eikä siinä voitu erottaa eri vyöhykkeitä. Savikerroksen [10] päällä sijaitsivat kapeammat, 2 m pitkä ja 10 cm paksu karkeaa hiekkaa sisältävä savikerros [9] sekä 1,2 m pitkä ja 20-30 cm paksuinen samoin karkeaa hiekkaa sisältävä savikerros [8]. Näiden kahden kerroksen yläpuolella oli 2,5 m leveä ja 10...20 cm paksu punertava hiekkakerros [7], jonka molemmiin puolin sijaitsivat ruskeat, hienot hiekkakerrokset [5] leveydeltään 1,3 m ja paksuudeltaan 40 cm sekä [6] leveydeltään 1,3 m ja paksuudeltaan 40 cm. Hiekkakerrosten yläpuolella olivat samoin ruskeat, mutta selvärajaiset hiekkakerrokset [3] leveydeltään 2,8 m ja paksuudeltaan 10...90 cm sekä [4] leveydeltään 2,4 m ja paksuudeltaan 10...70 cm. Ylin rakenteellinen kerros oli 2,8 m leveä ja 30...40 cm paksu harmaa savisorakerros [2]. Koko tieraunio oli turvekerroksen [1] peitossa, jonka paksuus vaihteli n. 3...5 cm. Turvekerros on syntynyt v:n 1936 jälkeen.

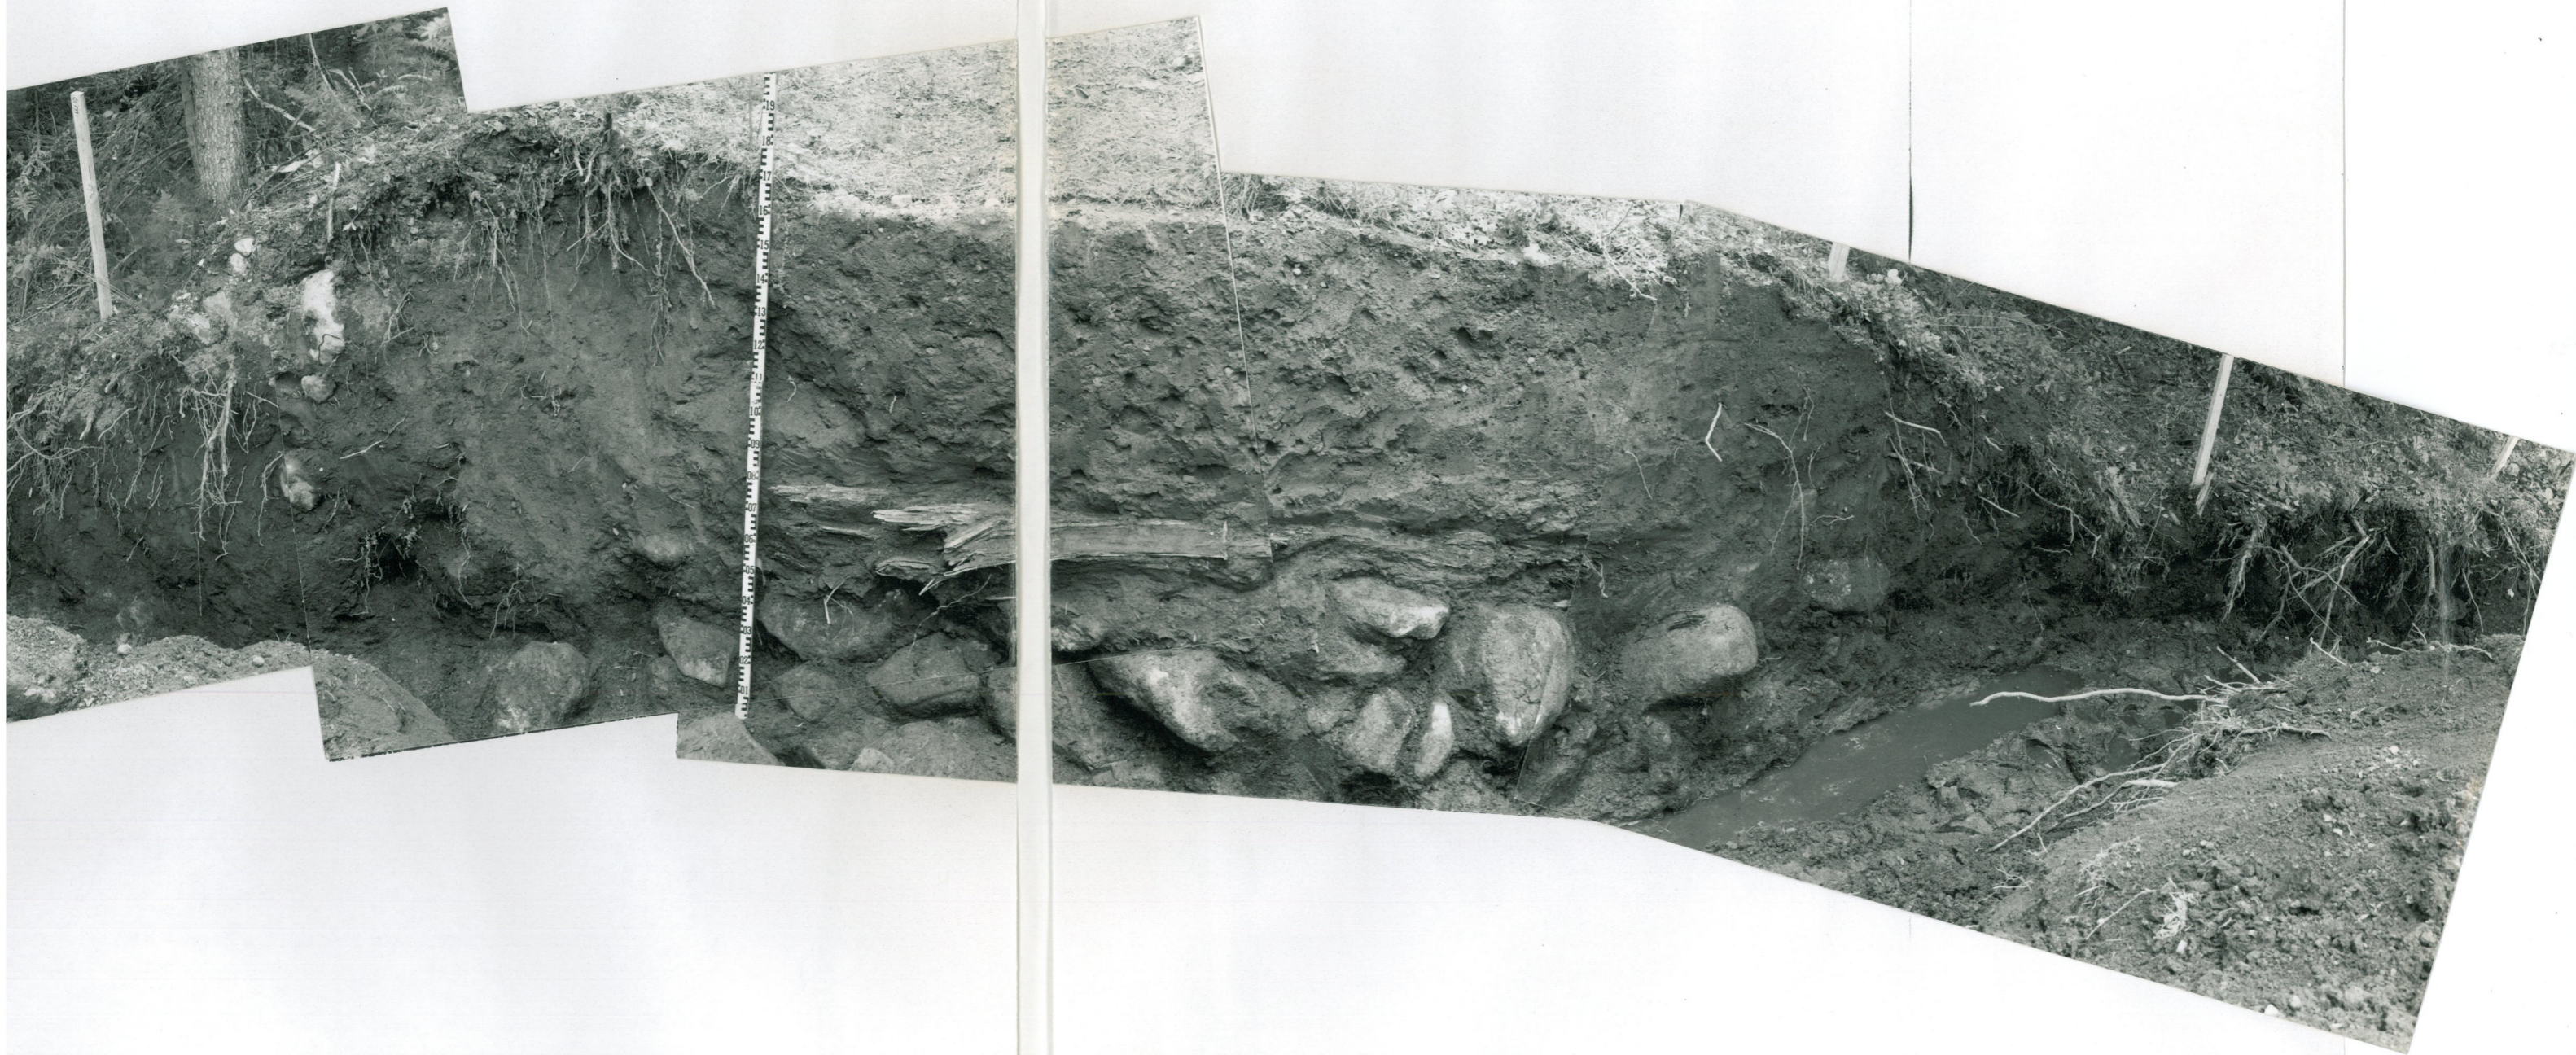
Tie- ja vesirakennuspiiri	Häme		Työmaa/tutkimus	Härkähe	
Työkohde	Vanha tienpora		Kunta	Renko	
Näytteen tunnus	a	D	b	E	c
- numero	1559/87		1560/87		
- paalu/km					
- syvyys			5.9.87		
- korkeustaso					
- ottoaika					
Kiviä, > 600 mm					%
» , 200-600 mm					%
» , 64-200 mm					%
Soraa, 20- 64 mm					%
Irtotiheys: kuiva, märkä					
Kiintotiheys					
Muotoarvo					
Murtopintaluku					
Vesipitoisuus	26.8		42.7		%
Humus: poltto, NaOH	10		8.6		
Lietepitoisuus (-0,074 mm)					
Routivuus: routimaton, routiva	routiva		routiva		
Kantavuusluokka					
Pengermateriaalin käyttöluokka					
Kapillaarisuus					
Maalajin nimi	Siltti		Siltti
