RYMÄTTYLÄ

Rymättylän kirkon porttihuoneen arkeologiset ja
rakennusarkeologiset tutkimukset

21.8. – 24.9.2003

Muuritutkimus Ky 2003

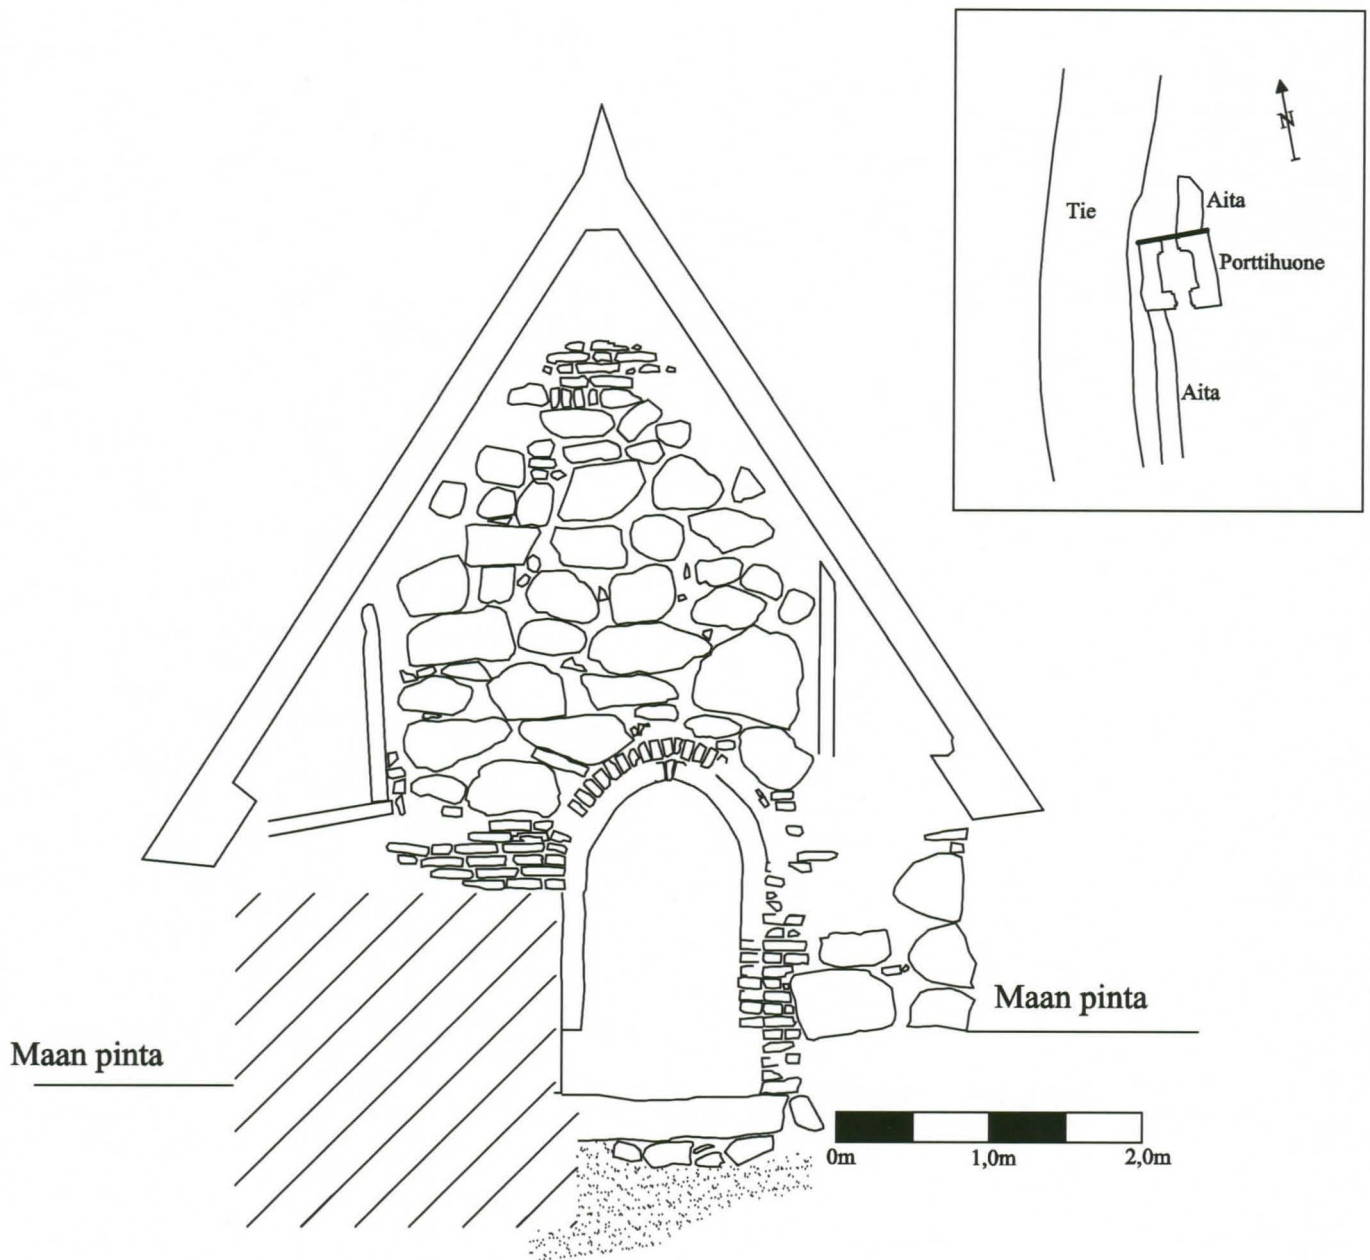
<p>RYMÄTTYLÄ Porttihuone Janne Hymylä 2003</p>	<p>Pohjoisfasadi Mk 1:50</p>
<p>Mittausdokumentointi Janne Hymylä ja Markus Kivistö 2003</p>	<p>MUSEOVIRASTO, RAKENNUSHISTORIAN OSASTON ARKISTO, HELSINKI Kartta 3</p>

Porttihuoneen pohjoisessa oviaukossa on ollut molemmissa ovipielissä periaatteessa puolen tiilen profilointi, joka kuitenkin sisäpuolella painuu melko matalaksi. Vastaava sisäpuolen kaaren epämääräisyys on havaittavissa myös eteläisessä oviaukossa. Kaarien yläpuoliset osat ovat molemmissa aukoissa vanhan moninkertaisen laastin peitossa, joten niiden alkuperäisyyttä ei voi vielä todeta.

Pohjoinen oviaukko on eteläisen tavoin rakennettu suurikokoisen luonnonkivilaatan päälle. Pohjoispuolella luonnonkivilaatta on suoraseinäinen ja muodostaa selvän kynnyksen maanpintaan nähden. Eteläpuolella kynnyskivi jatkuu nykyisen maan pinnan tasolla myös rakennuksen ulkopuolelle. Tämä voi kertoa siitä, että pohjoispuolella maanpinta on ollut alkujaan oviaukon alapuolella – kuten myös kaivaushavainnot viittaavat – mutta eteläpuolella maanpinta olisi ollut jo alkujaan lähellä nykyistä.

Pohjoispielessä kivilaatan päällä on rikkoutuneen tiilipielen jäännökset. Tiilet on poistettu oviaukon umpeen muuraamisen yhteydessä, jolloin tiilien tilalle on muurattu aukon pohjalla olleet suurikokoiset kivet. Tässä muuraustyössä on rikkoutunut oviaukon alaosasta 3-4 tiilikertaa. On kuitenkin todennäköistä, että pieli on jatkunut puolen tiilen profiloitina kynnyksiveen saakka.

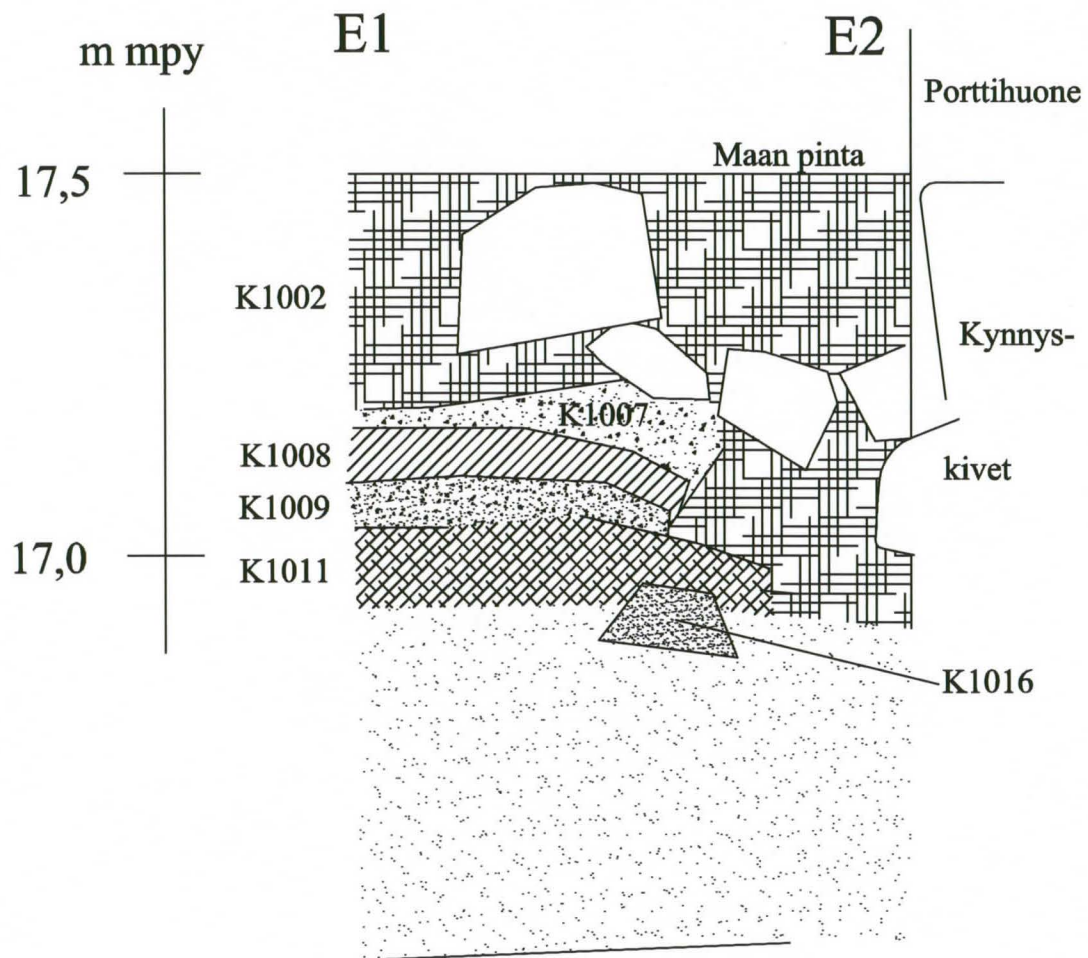
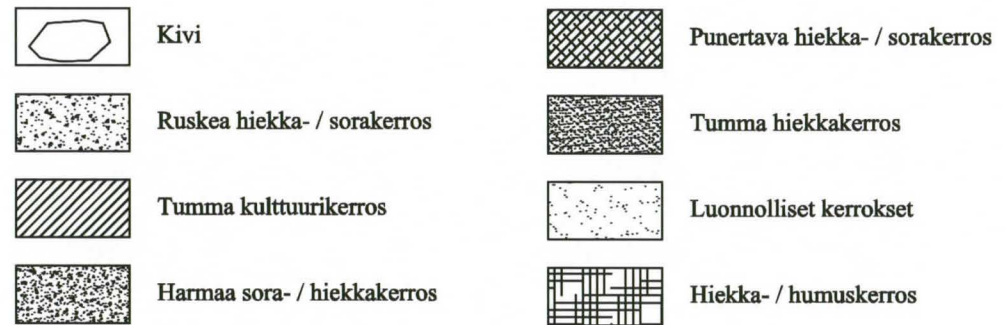
RYMÄTTYLÄ Porttihuone Janne Hymylä 2003	E-profili Mk 1:10
Mittausdokumentointi Janne Hymylä ja Markus Kivistö 2003	MUSBOVIRASTO, RAKENNUSHISTORIAN OSASTON ARKISTO, HELSINKI
	Kartta 4

Kaivausalueen pintakerros (K1001) oli humusmaista, irtonaista hiekkamaata, joka poistettiin lapiolla. Myös uudemman kiviaidan, johon kaivausalue itäsuunnassa rajoittui, vieressä maa oli irtonaista. Kerros (K1002) olikin selvästi aidan rakentamisen aikainen täyttökerros. Pintakerroksen alta alkoi paksu hiekkamainen kerros (K1003), jossa oli runsaasti pienehköjä kiviä, laastia ja tiilimurskaa. Tämän alta alkoi hyvin samankaltainen kerros (K1004), joka oli tosin hieman tummempi ja koostumukseltaan kovempi. Molemmat kerrokset näyttivät maa-ainekseltaan sekoittuneilta, mutta löytöaineiston perusteella kerrokset eivät ole sekoittuneet modernien kerrosten kanssa. Paikoin näiden kerrosten (K1003 ja K1004) välistä rajaa oli mahdoton nähdä, varsinkin kaivausalueen länsireunoissa, jossa kannot ja juuret olivat möyhentäneet maata.

Kaivausalueen kaakkoispuolella oli kaksi ohutta kerrosta (K1005 ja K1006), joita ei näkynyt profiileissa. Edellinen oli vaaleaa hiekkaa, jälkimmäinen hienohkoa soraa. Kerrokset olivat K1004:n alla pieninä laikkuina.

Kerroksen K1004 alta alkoi ruskea hiekka- / sorakerros (K1007), joka jatkui lähes koko kaivausalueella. Kerros oli noin 5-10 cm paksu ja vaikutti tasoitekerrokselta. Tämän kerroksen alta alkoi ohut, tumma, multamainen tiivis kerros (K1008). Kerros oli tosin ohut, paksuimmillaankin vain noin 5 cm vahvuinen. Tästä kerroksesta ei löytynyt yhtään esinelöytöä. Tumman kerroksen alla oli harmaa hiekka- / sorakerros (K1009), joka oli myös melko ohut. Sekä K1008 että K1009 jatkuivat koko kaivausalueella.

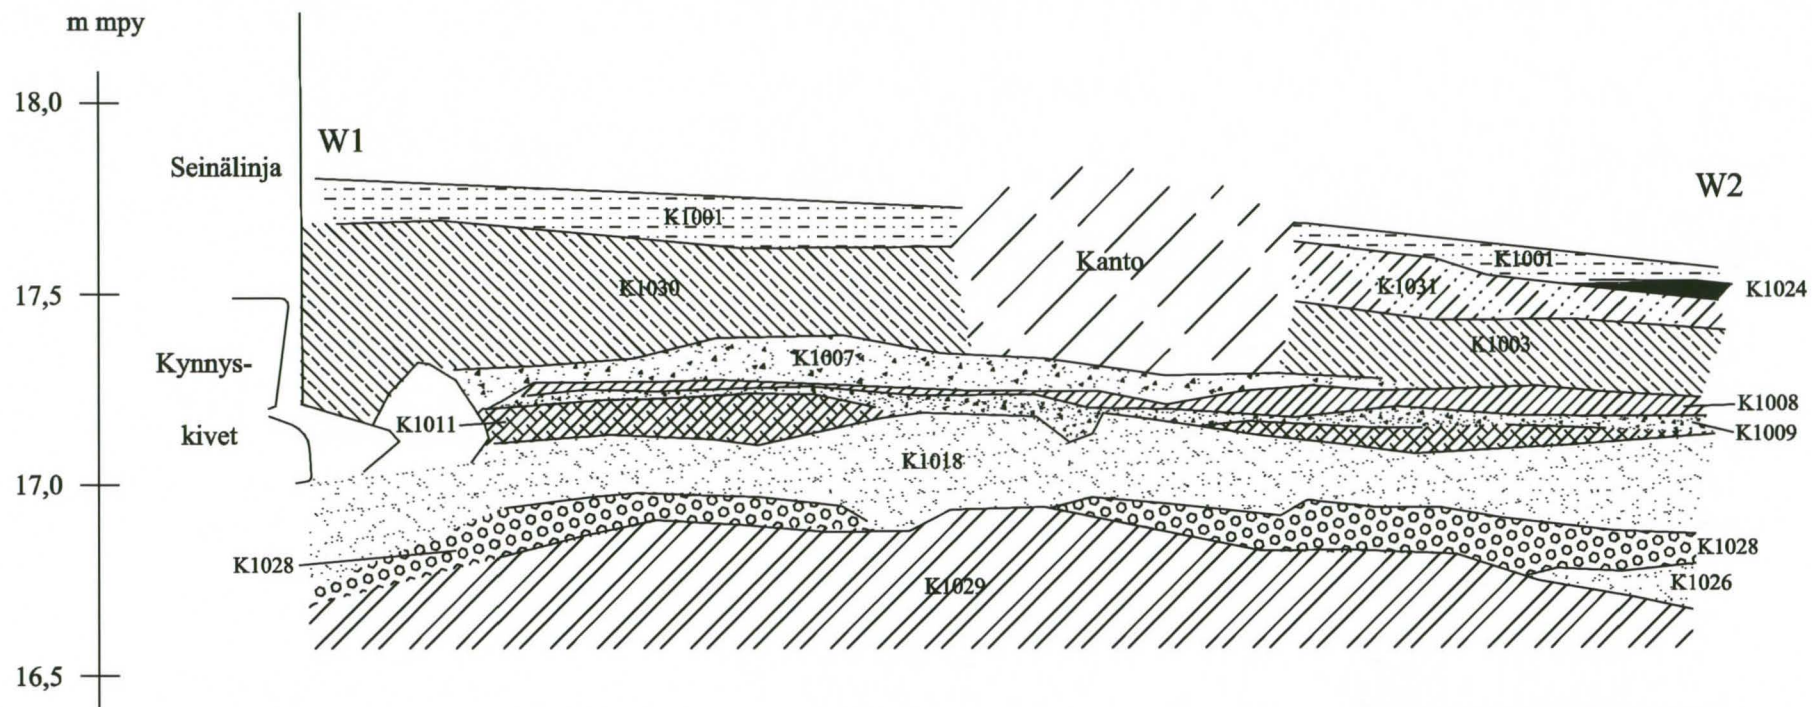
RYMÄTTYLÄ Porttihuone Janne Hymylä 2003	W-profiili Mk 1:20
Mittausdokumentointi Janne Hymylä ja Markus Kivistö 2003	MUSEOVIRASTO, RAKENNUSHISTORIAN OSASTON ARKISTO, HELSINKI Kartta 6

Luontaiselta vaikuttaneen vaalean hiekkakerroksen (K1018 ja K1026) päällä oli monin paikoin punertava hiekka- / sorakerros (K1011). Erikoinen piirre tässä vaaleassa hiekkakerroksessa oli, että sen sisässä oli ikään kuin linssinä tumma sorakerros (K1028). Koko kaivannon pohjimmaisena kerroksena oli luontainen silttisavikerros.

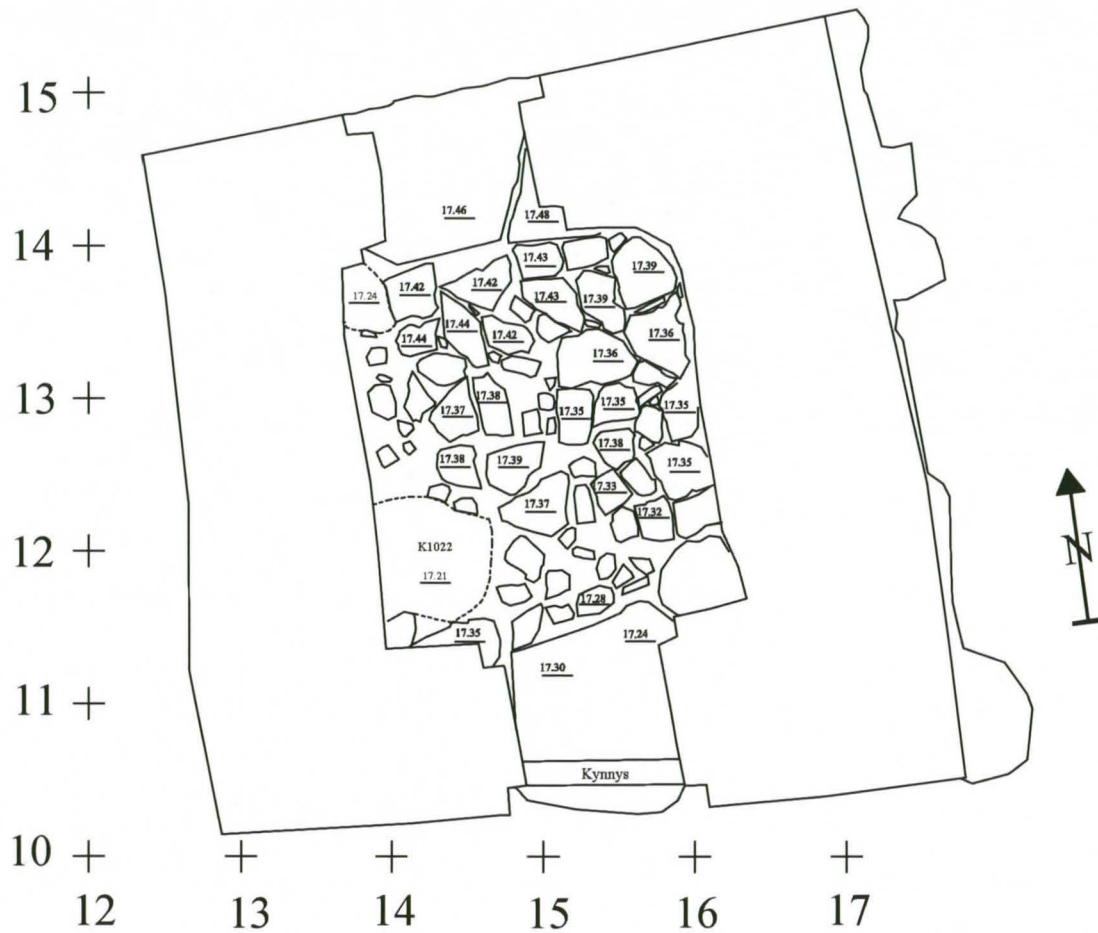
<p>RYMÄTTYLÄ Porttihuone Janne Hymylä 2003</p>	<p>Porttihuone tasossa Mk 1:50</p>
<p>Mittausdokumentointi Janne Hymylä ja Markus Kivistö 2003</p>	<p>MUSEOVIRASTO, RAKENNUSHISTORIAN OSASTON ARKISTO, HELSINKI Kartta 7</p>

Porttihuoneen sisältä löytyi, laakakivilattian alta, vanha kivilattia (R1014) (Kartta 7). Se on luultavasti alkuperäinen lattia, ainakin tietyiltä osin, sillä osa sen kivistä menee seinien ja ovipieliin muurattujen osien alle. Kivilattiassa on muiden kivien joukossa muutamia mahdollisia kalkkikiviä tai kalkkivilaattoja, joita ei kuitenkaan tutkimuksissa poistettu. Lattian R1014 väleissä ja osittain myös alla oli kova hiekkakerros (K1021), jonka alta paljastui kaivettaessa irtonaisempi hiekkakerros (K1022). Kivilattian päällä oli tasoite- ja täyttökerroksena irtonainen hiekkakerros (K1013), jonka päälle uusi laakakivilattia oli rakennettu.

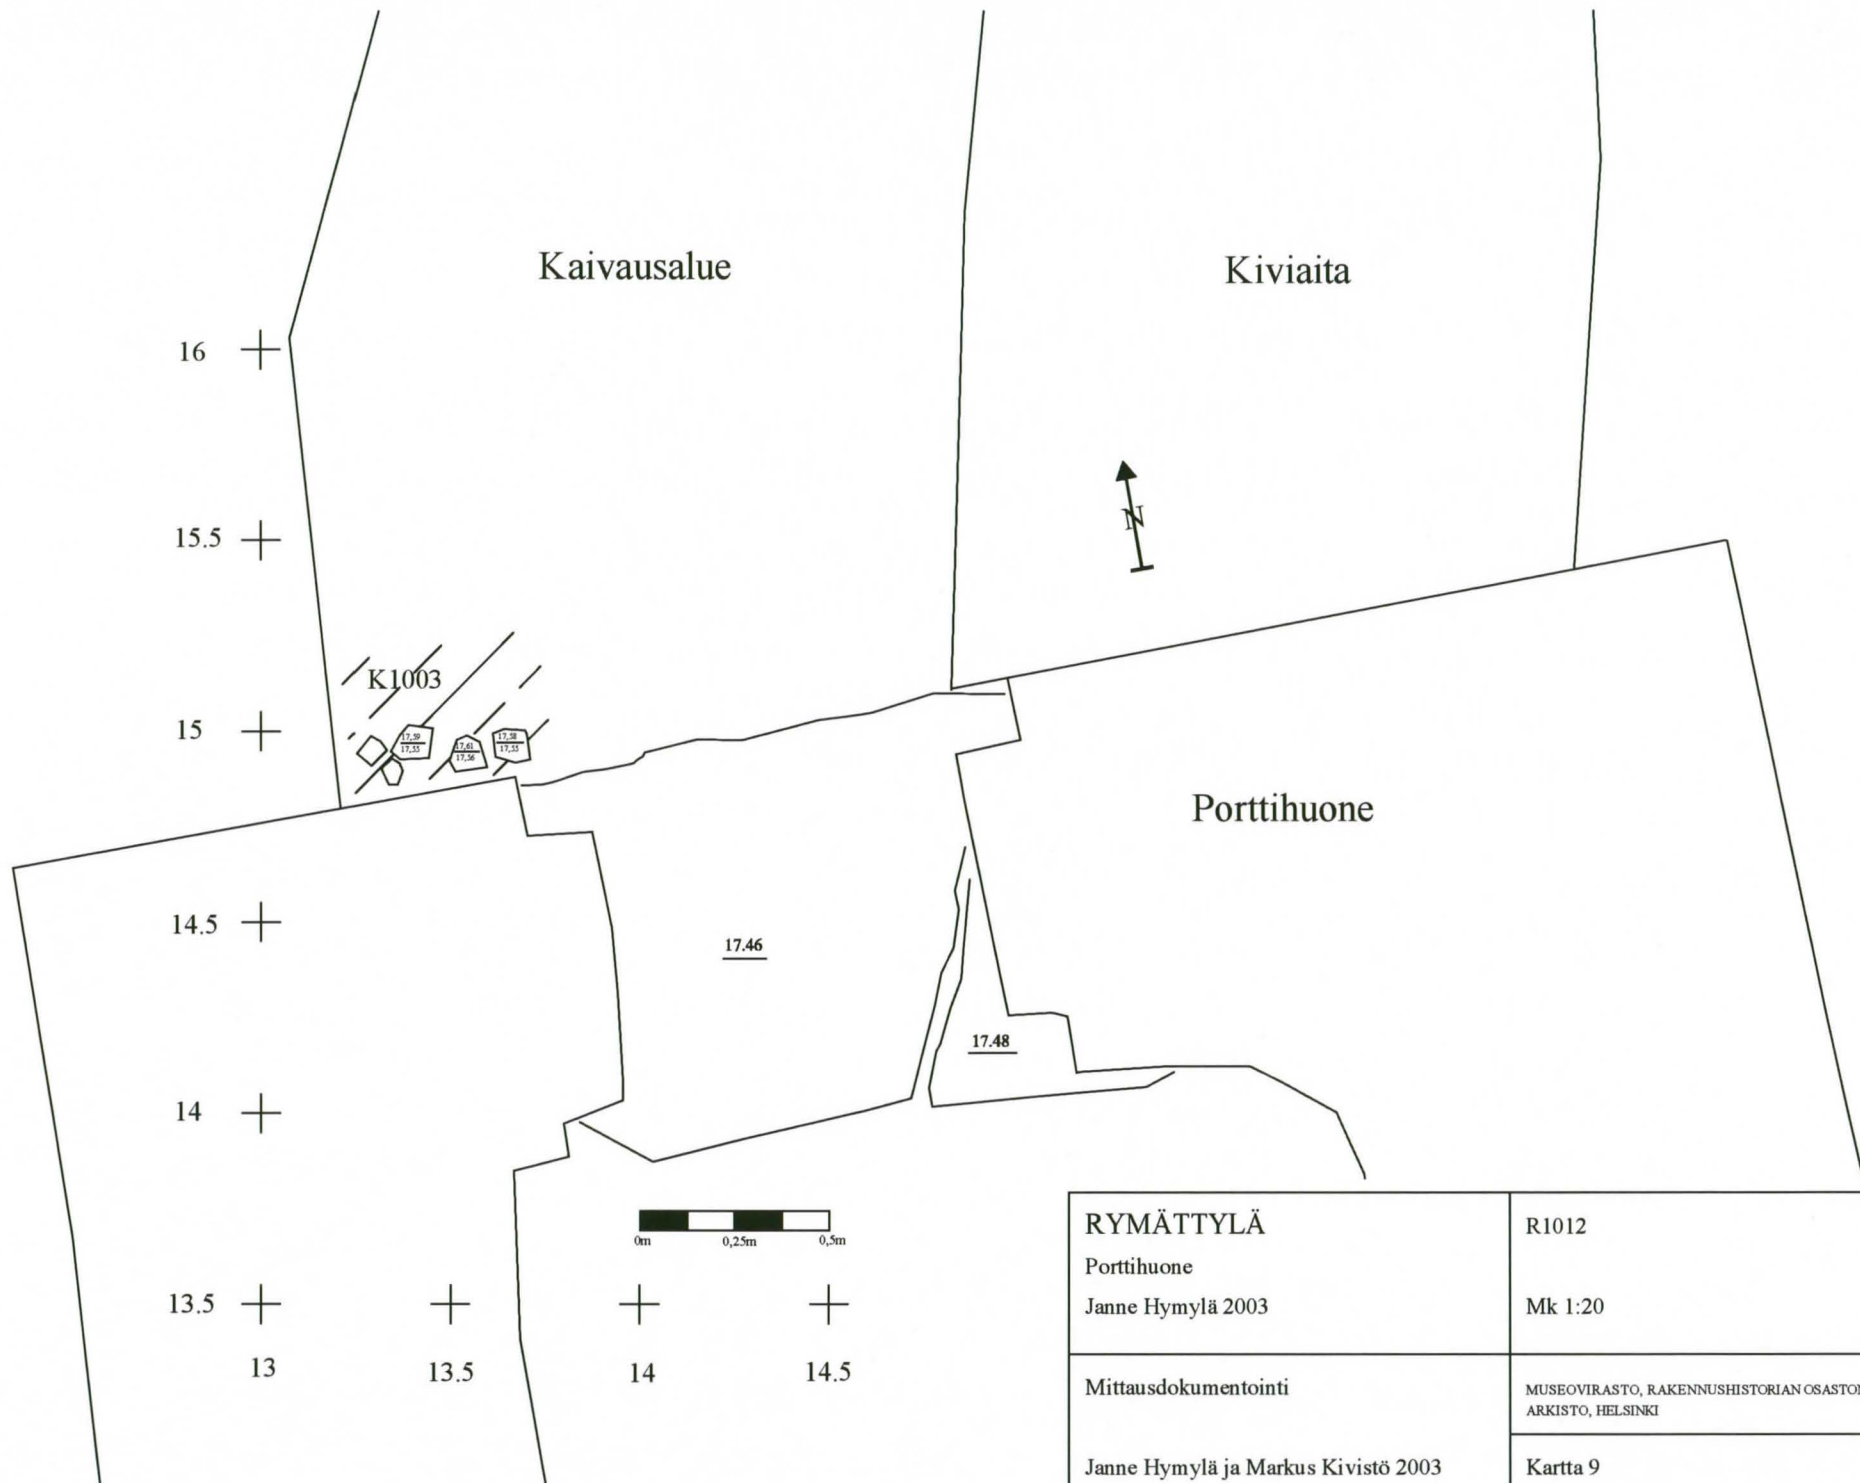
RYMÄTTYLÄ Porttihuone Janne Hymylä 2003	R1012 Mk 1:20
Mittausdokumentointi	MUSEOVIRASTO, RAKENNUSHISTORIAN OSASTON ARKISTO, HELSINKI
Janne Hymylä ja Markus Kivistö 2003	Kartta 9

Rakenteita tutkimusalueelta löytyi vain vähän. Kaivausalueelta löytyi kolme kivirakennetta (R1010, R1012 ja R1020) (Kartat 8 ja 9), jotka saattavat olla jäänteitä porttihuoneen edustalla mahdollisesti olleesta kiveyksestä tai vastaavasta. Lisäksi joitain kiviä dokumentoitiin myös profiileista.

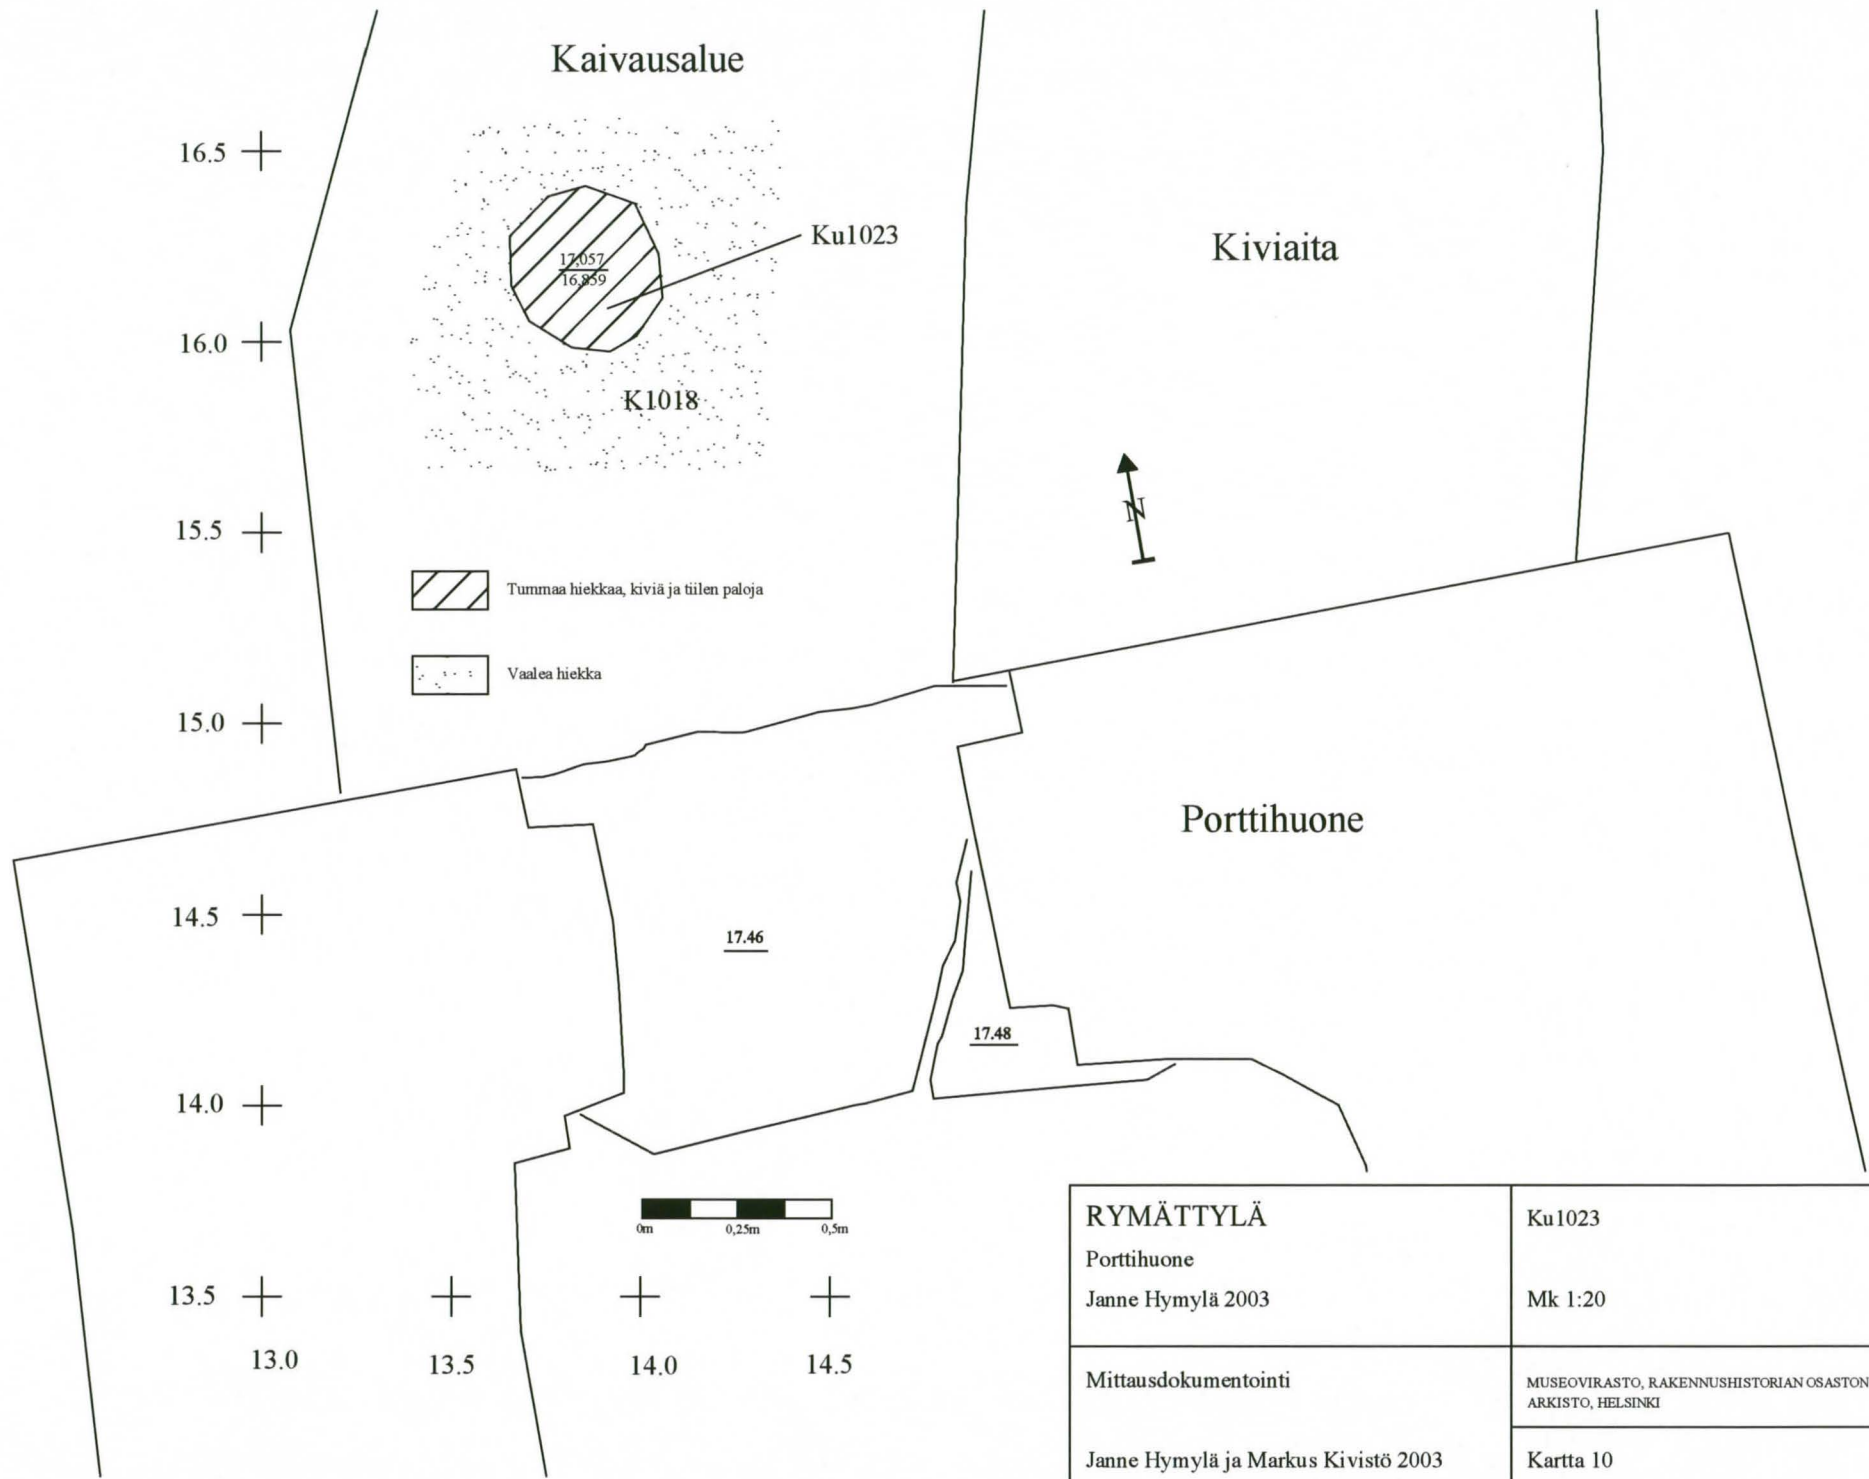
RYMÄTTYLÄ Porttihuone Janne Hymylä 2003	Ku1023 Mk 1:20
Mittausdokumentointi	MUSEOVIRASTO, RAKENNUSHISTORIAN OSASTON ARKISTO, HELSINKI
Janne Hymylä ja Markus Kivistö 2003	Kartta 10

Kivirakenteiden lisäksi alueelta löytyi myös yksi selvä kuoppa (Ku 1023) (Kartta 10), joka koostui tummasta hiekasta, kivistä ja tiilen paloista. Kuoppa oli kaivettu pääasiassa hiekkakerrokseen K1018.

Tummaa hiekkaa, kiviä ja tiilen paloja
