## RYMÄTTYLÄ

Rymättylän kirkon porttihuoneen edustan valvontatyö

16.8.2004

FT Kari Uotila  
Hannele Lehtonen  
Muuritutkimus Ky 2004

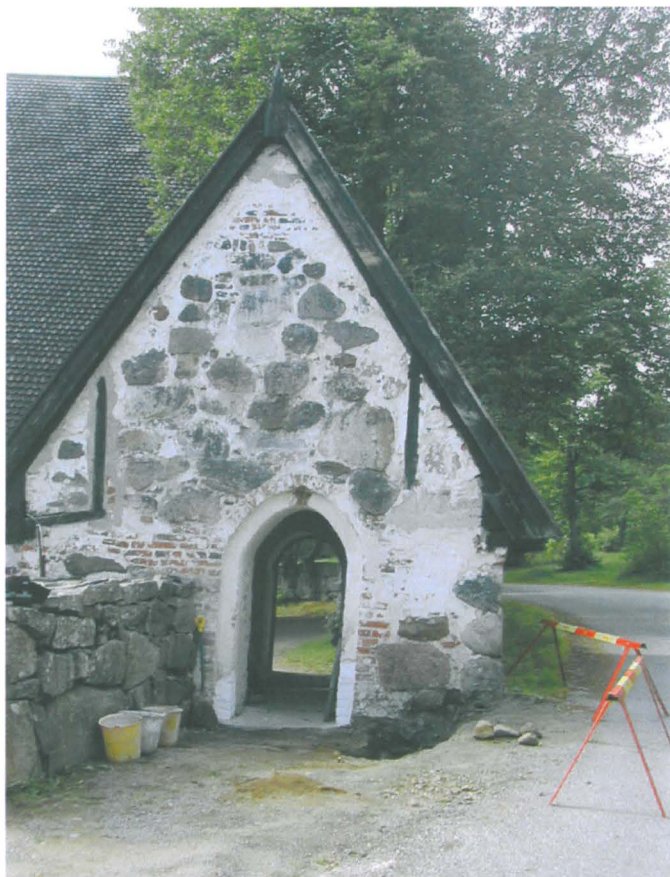
### KUVA 1

Rymättylän kirkon porttihuoneen pohjoinen ovi-  
aukko ja -edusta.

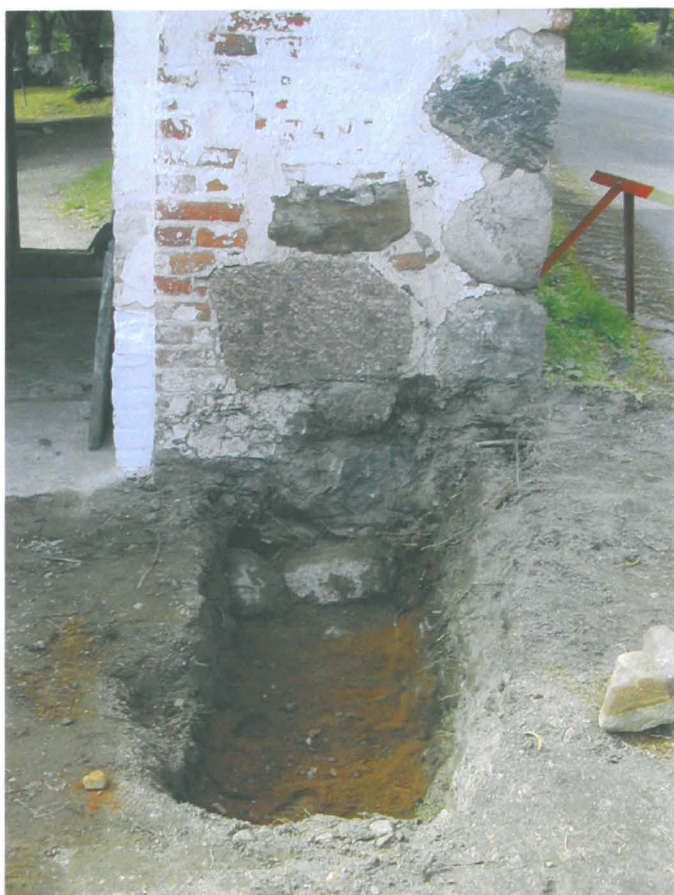
### KUVA 2

Porttihuoneen pohjoisen oviaukon länsipuolelle  
vuonna 2004 kaivettu kuoppa.

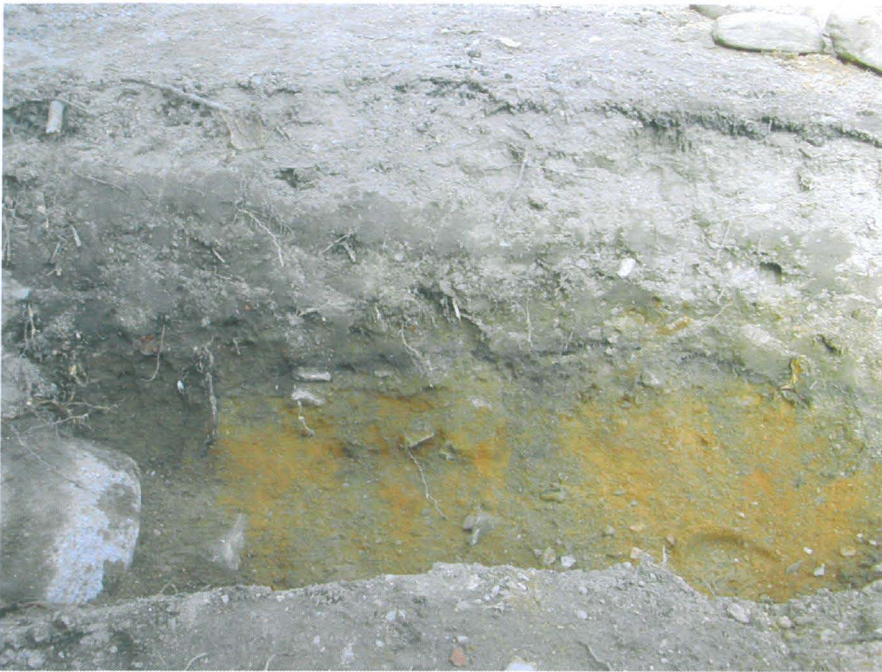
KUVA 3  
W-profil

Tutkittavan alueen pintakerros (K1001) oli humusmaista, irtonaista hiekkaa ja soraa, jossa tien vieressä oli seassa myös tien asfaltointityössä jääneitä irrallisia asfaltin paloja tai tien reunasta irronnutta asfalttia. Pintamaa oli noin 17,80 m mpy korkeudella. Irrallisen pintamaan alla oli paksu noin 30-35 cm harmaa ja karkeahko hiekka- ja sorakerros (K1030), joka oli selkeästi täyttökerros. Tämän täytön alta tuli ohut noin 10 cm paksuinen ruskea hiekkakerros (K1007), joka ohuutensa puolesta ja vuoden 2003 havaintojen mukaan oli ns. tasoitekerros. Tasoitekerroksen alla oli hyvin ohut alle 5 cm paksuinen musta kulttuurikerros (K1008), joka oli multamainen ja hyvin tiivis kerros. Kerroksen K1008 alta tuli punertava ja karkea moreeninomainen kerros (K1011), johon kaivaminen lopetettiin noin 17,20-17,10 m mpy korkeuteen.
