SIUNTION KIRKON TUTKIMUSKERTOMUS
1969-1970

KERTOMUS SIUNTION KIRKON TUTKIMUSKAIVAUKSESTA 1969

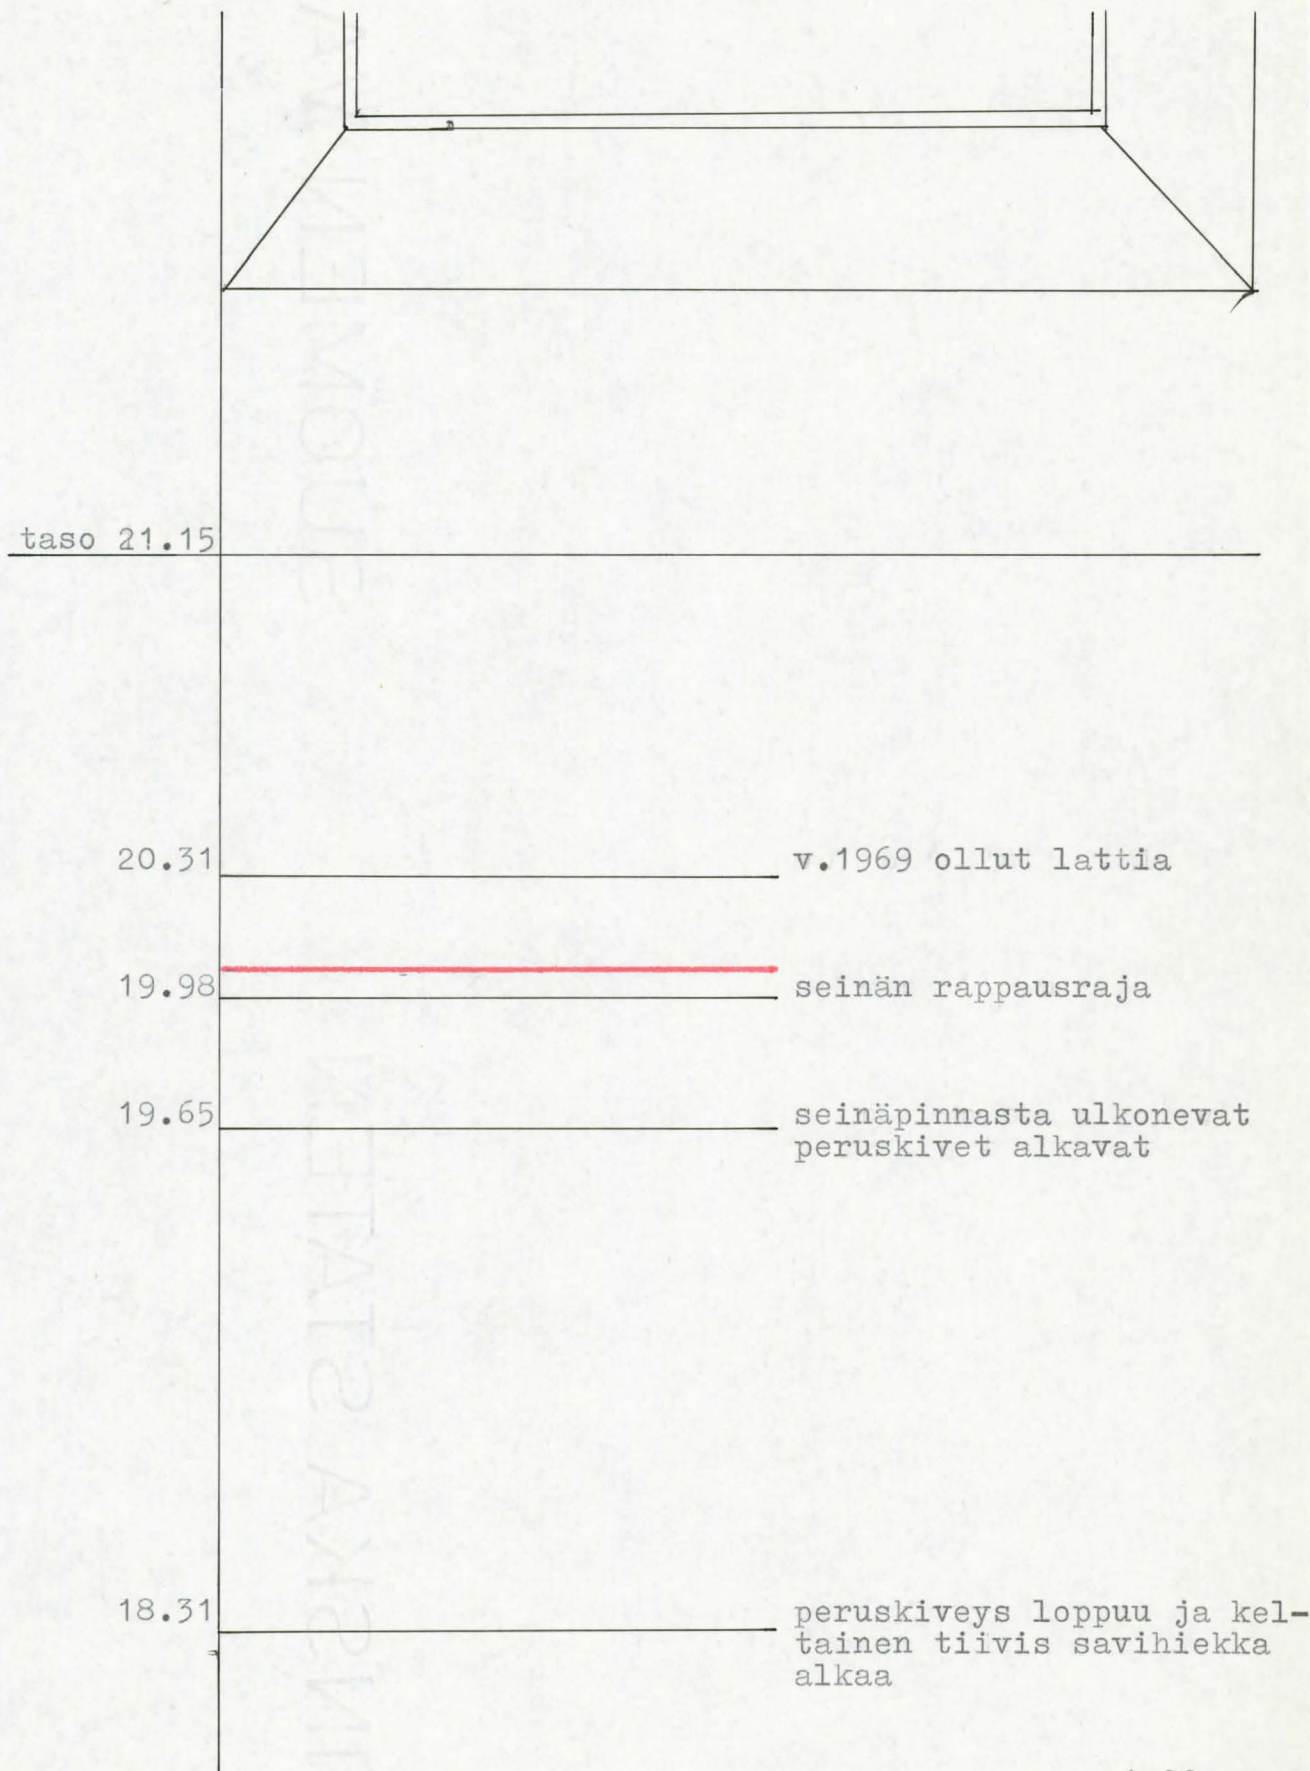
Kirkkosalin eteläseinä läntisimmän ikkunan kohdalla.

Tasolla 20.05 oleva nykyinen lattia on merkitty punaisella viivalla.

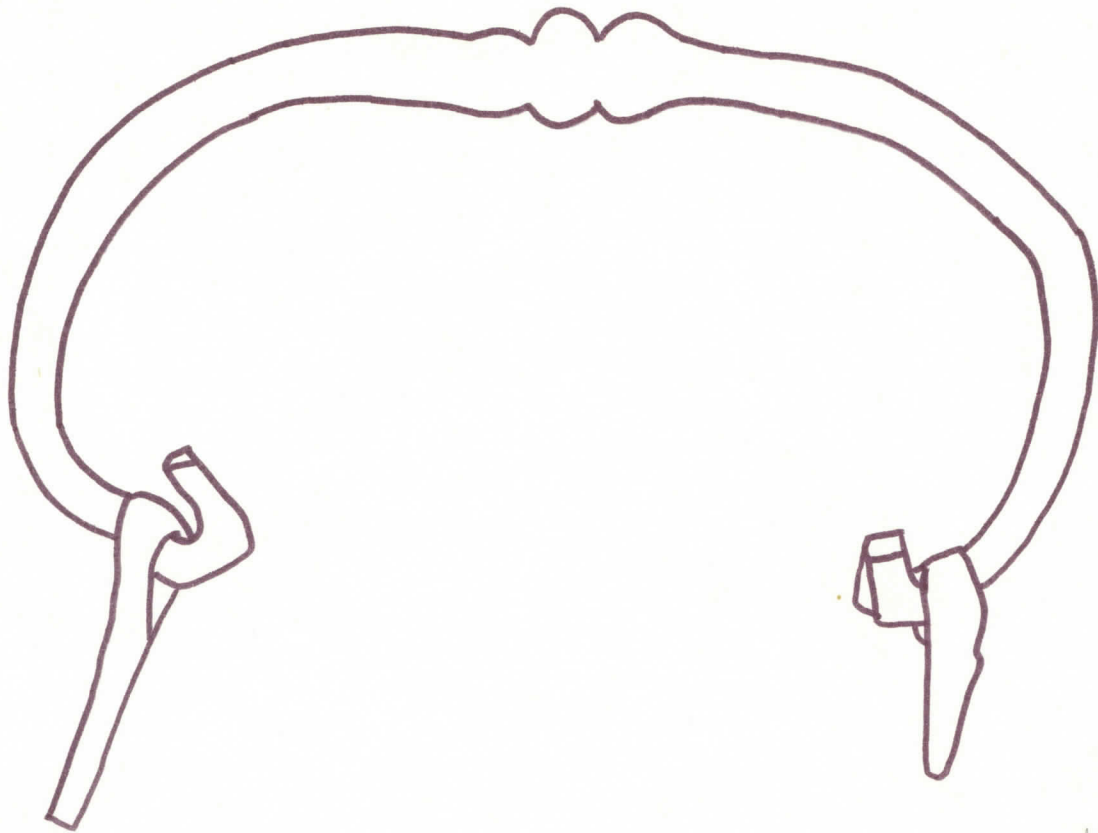
69102:7-14

- : 7 Rautainen arkun kantohela. Leveys 13,5cm. (vrt. liite 3).
Löytöpaikka: hauta A.
- : 8 Rautainen arkun kantohela. Leveys 14 cm. (vrt. liite 3).
Löytöpaikka: hauta A.

- : 9 Rautainen arkun kantohela. Leveys 13,5 cm. (vrt. liite 3).
Löytöpaikka: hauta A.
- :10 Rautainen arkun kantohela. Leveys 14 cm. (vrt. liite 3).
Löytöpaikka: hauta A.

- :11 Rautainen arkun kantohela. Leveys 14,2 cm. (vrt. liite 3).
Löytöpaikka: hauta A.
- :12 Rautainen arkun kantohela. Leveys 14 cm. (vrt. liite 3).
Löytöpaikka: hauta A.

- :13 Rautainen arkun kantohela. Leveys 15 cm. (vrt. liite 3).
Löytöpaikka: hauta A.
- :14 Rautainen arkun kantohela. Leveys 15 cm. (vrt. liite 3).
Löytöpaikka: hauta B.

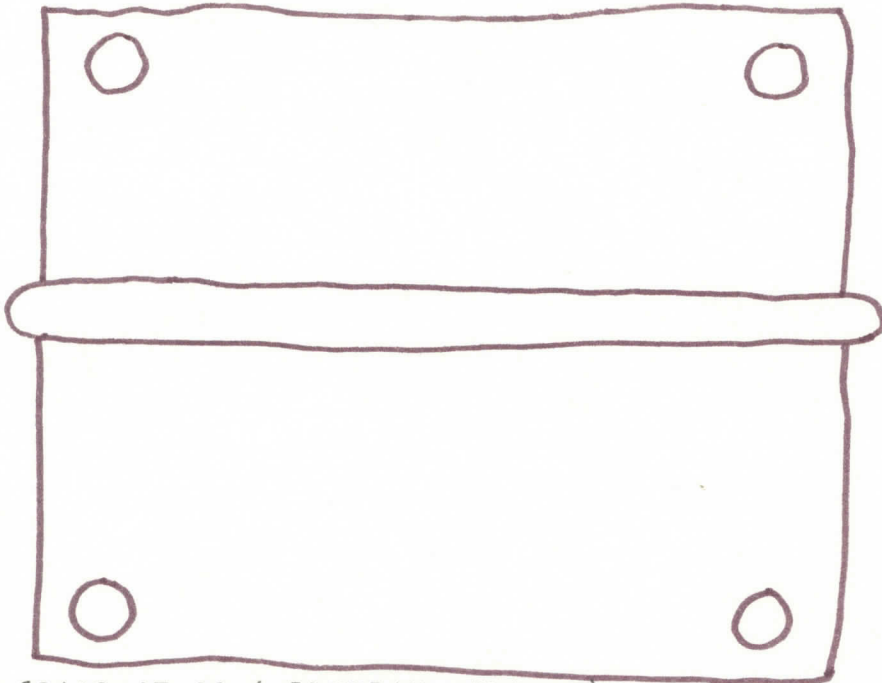
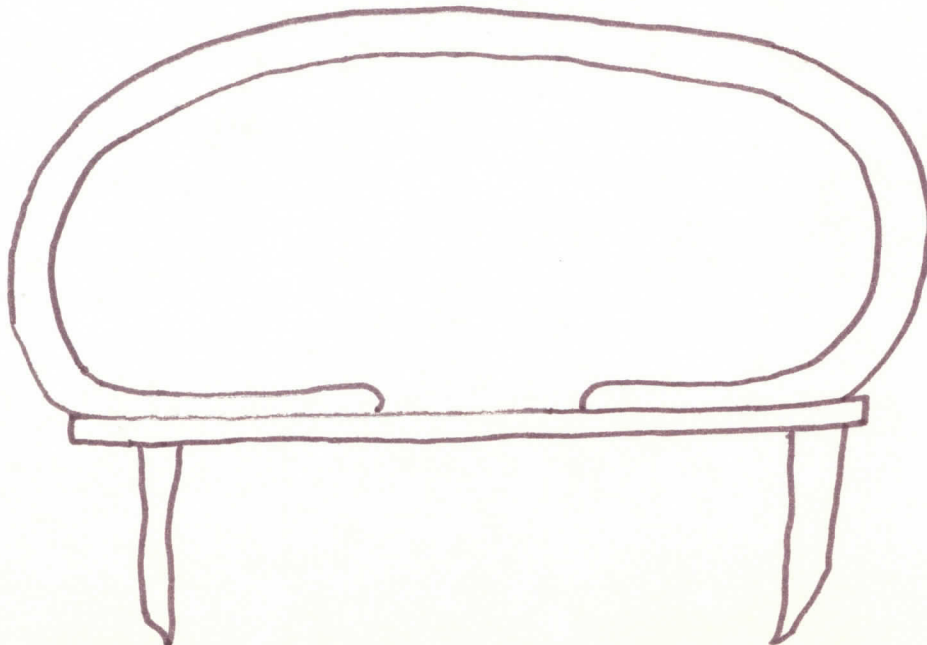
69102:17-22 (ylhäältä nähtynä)

- :15 Rautainen arkun kantimen kiinnityshela. Leveys 18 cm.
(vrt. liite 3). Löytöpaikka: hauta A.
- :16 Rautahela. (vrt. liite 4). Löytöpaikka: hauta A.
- :17 Rautainen arkun kantohela kiinnittimineen. Leveys 10,5
cm. (vrt. liite 4). Löytöpaikka: hauta B.

- :18 Rautainen arkun kantohela kiinnittimineen. Leveys 10,5
cm. (vrt. liite 4). Löytöpaikka: hauta B.
- :19 Rautainen arkun kantimen kiinnityshela. Leveys 11 cm.
(vrt. liite 4). Löytöpaikka: hauta B.

- 69102:20 Rautaisen arkun kantohelan fragmentti kiinnittimiseen. (vrt. liite 4). Löytöpaikka: hauta B.
- :21 Rautainen arkun kantohela kiinnittimiseen. Leveys 11 cm. (vrt. liite 4). Löytöpaikka: hauta B.

- :22 Rautainen arkun kantohela. Leveys 12,2 cm. (vrt. liite 4). Löytöpaikka: hauta B.
- :23 Rautainen arkun kantohela kiinnittimiseen. (vrt. liite 3). Löytöpaikka: hauta C.

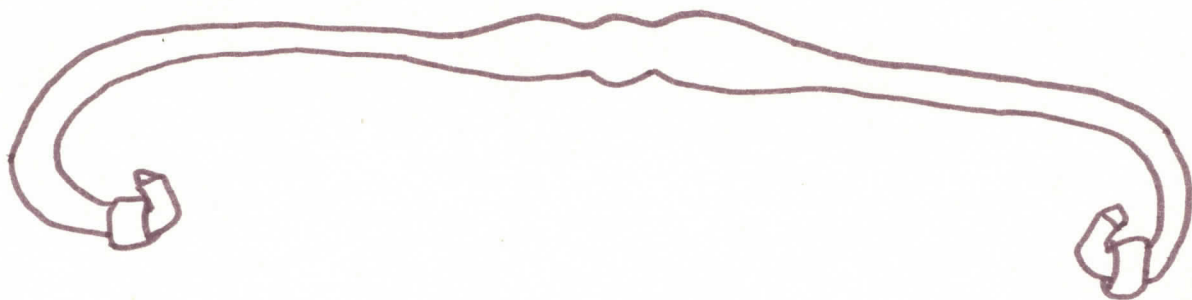
69102:24-25

- :24 Rautainen arkun kantohela. Leveys 15 cm. (vrt. liite 5). Löytöpaikka: hauta C.
- :25 Rautainen arkun kantohela. Leveys 15,2 cm. (vrt. liite 5). Löytöpaikka: hauta C.
