**Ilomantsin Möhkön ruukin Vanhan masuunin  
arkeologiset tutkimukset vuonna 2006  
V.-P. Suhonen**

**Museovirasto/RHO**

Ilomantsin Möhkön ruukin Vanhalla masuunilla suoritettiin arkeologisia kaivauksia 15.5.–21.6.2006. Päämääränä oli vuosina 2004 ja 2005 havaittujen uuden suojakatoksen alla sijaitsevien masuunin ja raastuvan rakenteiden esiin otto siinä määrin kuin se oli niiden nykyisen ja tulevan kunnon kannalta mahdollista.

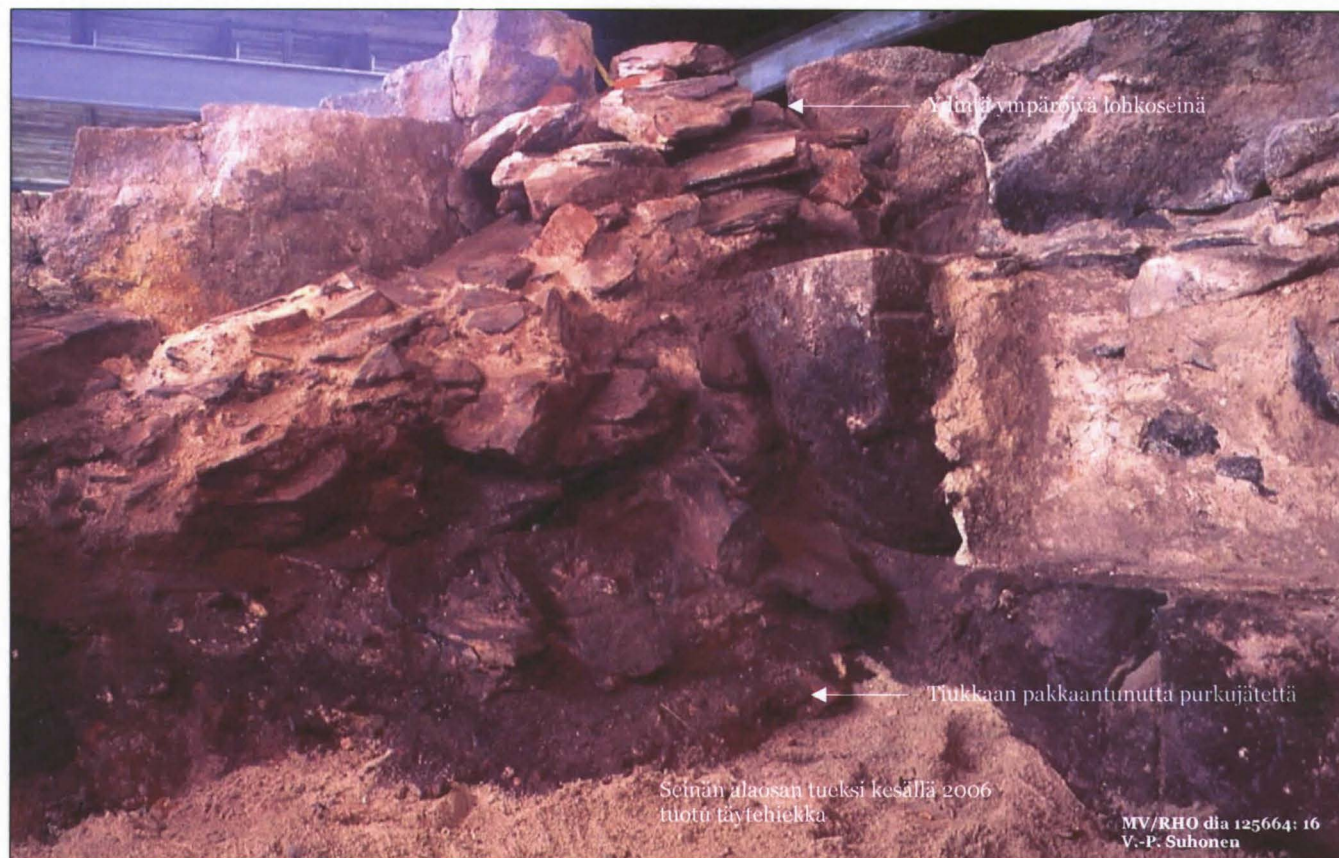
**Kuva 7:** Masuunin ytimen pohjois- ja luoteispuolella olevaa lohkokiviseinää.

Masuunin pohjoispuolelta perustuksen luoteis- ja koilliskulmien välistä poistettiin purkujätettä ja irtomaata niin paljon kuin oli mahdollista. Kaivaus jouduttiin keskeyttämään sortumavaaran vuoksi. Tiukkaan pakkaantuneen purkujätteen sortuminen olisi todennäköisesti johtanut masuunin ytimen vaurioitumiseen. Syntyneen hätätilanteen

vuoksi profiilia jouduttiin jo ennen dokumentointia tukemaan alaosasta täytehiekalla ja soralla (ks. kuva 7).

Profiilin yläosaan jäi näkyville sekä masuunin ydintä että ytimen ympärillä ollutta lohkokiviseinää. Seinään käytettyjen lohkokivien halkaisijat vaihtelivat kymmenestä sentistä puoleen metriin. Lohkokiviseinä oli sortunut siten, että vain aukon yläosa näkyi. Seinän kivissä oli merkkejä erittäin kovasta kuumuudesta.

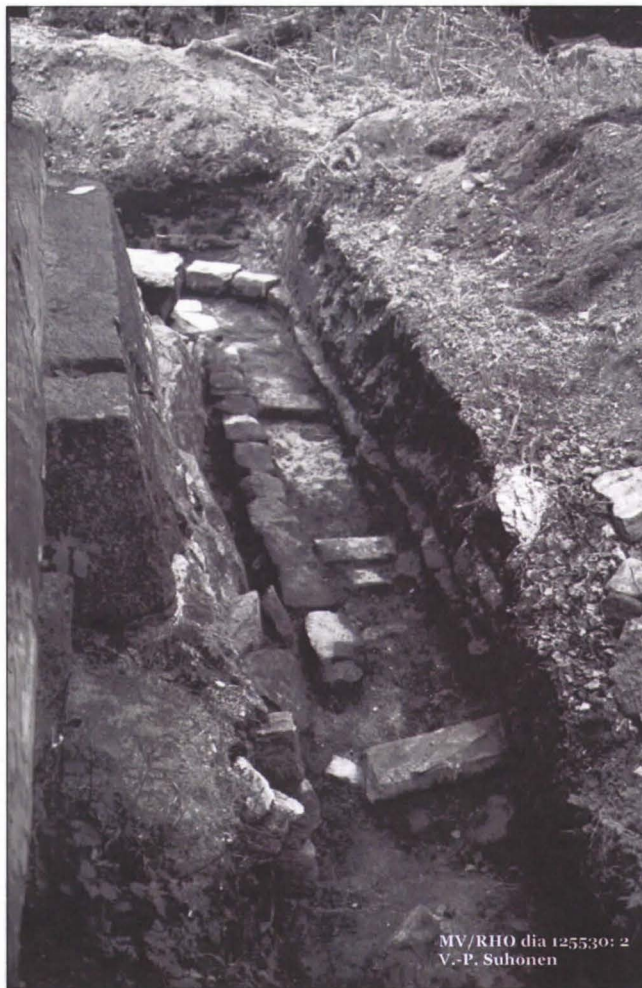
**Kuva 9:** Masuunin perustuksen koilliskulmaa reunustanut kanava vuonna 2004.

Masuunin perustuksen itäpuolen pohjoisreunalta otettiin uudelleen esille jo vuonna 2004 havaitut kanavat (kuvaus ks. Suhonen 2004). Kanavasta oli jäljellä vain masuunin seinää reunustaneet tulitiilet (ehjien pituudet 0,3 metriä, leveydet 0,20 metriä ja paksuudet 0,15 metriä) sekä kaksi rautalevyä (laajuudet 0,4 x 0,2 metriä).

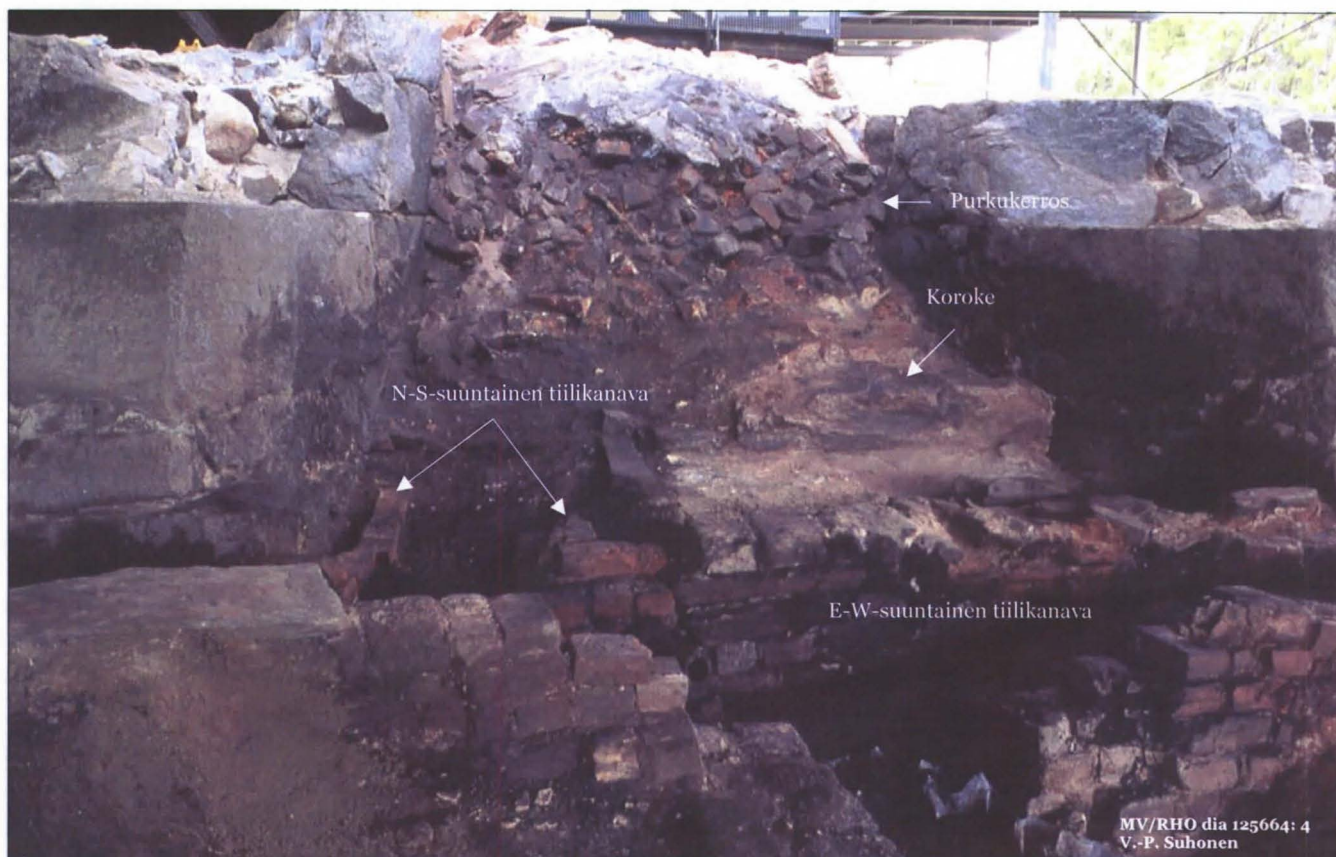
**Kuva 10:** Masuunin perustuksen lounais- ja kaakkoiskulmien välikkö.

Masuunin perustuksen lounais- ja kaakkoiskulmien välikköä kaivettiin etelässä niin pitkälle kuin ilman profiilin sortumista oli mahdollista. Kaivauksen pysäyttämisen jälkeen profiilissa näkyi tiilestä, laastista, palaneesta hiekasta ja kuonasta koostunut 1,5 metriä korkea purkujätekerros, jonka alla oli 0,5 metriä paksu kerros hiilen- ja laastinsekaista palanutta hiekkaa.

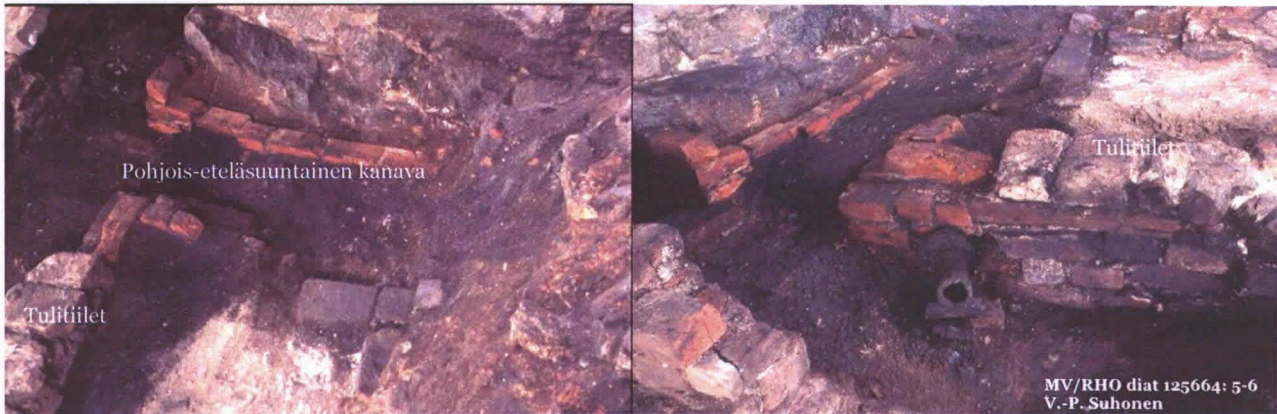
**Kuvat 11–12:** Masuunin lounais- ja kaakkoiskulmien välikössä ollut pohjois-eteläsuuntainen tiilikanava.

Välikön länsipuolelta, masuunin perustuksen viereltä, paljastui metrin levyinen tiilikanava, joka oli täytynyt tummalla hiilensekaisella hiekalla. Kanava jatkui masuunin perustan eteläpuolta reunustaneesta itä-länsisuuntaisesta kanavasta pohjoiseen kohti masuunin ydintä. Tummaa hiilensekaista hiekkaa kaivettiin ainoastaan sen verran, että kanavan seinien ylimmät tiilet tulivat selvästi näkyviin. Kanavan länsiseinä muodostui yhdestä pohjois-eteläsuuntaisesta tiilirivistä, joka tiilien siirryttyä alkuperäisiltä paikoiltaan näytti tekevän keskivaiheillaan mutkan (ks. kuva 10). Tiilien yläpintojen pituudet olivat 0,3 metriä ja leveydet 0,1 metriä. Kanavan itäseinässä oli samankokoisia tiiliä vierekkäin kaksi riviä eli seinän leveys oli 0,2 metriä. Itäseinän ylin kerta koostui puolitetuista poikittain itä-länsisuuntaan muuratuista tiilistä, joiden pituudet olivat 0,2 metriä ja leveydet 0,1 metriä. Puolitettujen tiilien alta erottui 0,3 metriä pitkiä ja 0,1 metriä leveitä pohjois-eteläsuuntaisia tiiliä.

Masuunin lounais- ja kaakkoiskulmien välikössä sijainneen itä-länsisuuntaisen kanavan pohjoisseinän ylin kerta koostui tulitiilistä (ks. kuvat 11–12). Seinän päällä ollut laastikerros vaikeutti tulitiilien mittaamista. Suurimman erottuvan tulitiilen pituus oli 0,4 metriä, leveys 0,3 metriä ja paksuus 0,12 metriä. Tulitiilet olivat yleensä 0,3 metriä pitkiä, 0,2 metriä leveitä ja 0,12 metriä paksuja.

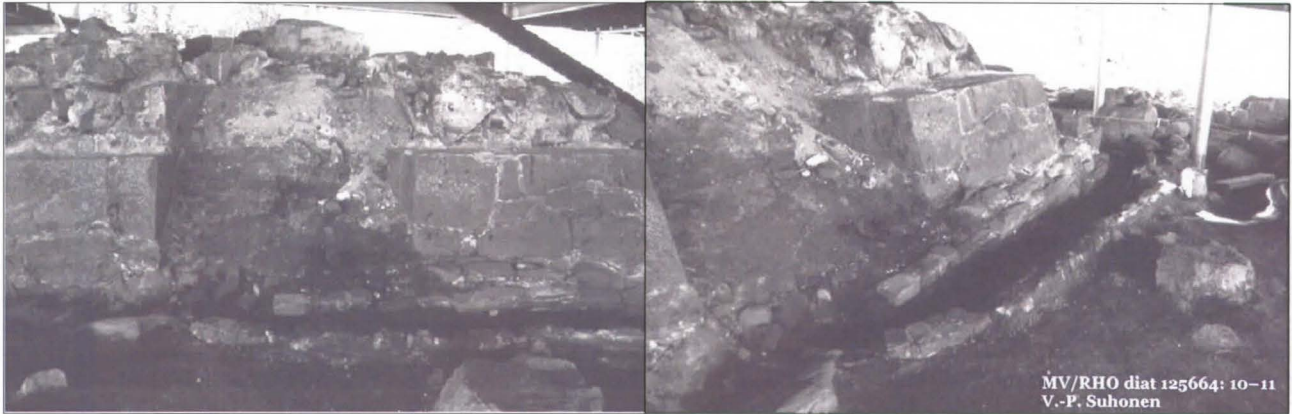
**Kuvat 13–14:** Masuunin perustuksen länsisivun kanavat ja luoteis- ja lounaiskulmien välikkö.

Masuunin länsisivulta paljastettiin kokonaisuudessaan jo vuoden 2004 kaivausten aikana osittain näkyvillä ollut tiilikanava (kuvaus ks. Suhonen 2004). Ainoa lisäys aiempaan oli esille otettu kanavan länsiseinän ylin tiilikerta.

Tiilikanavan länsiseinän pituus oli 8,5 metriä, leveys 0,1 metriä ja näkyvissä olleen osan korkeus 0,2–0,3 metriä. Yksittäisiä tiiliä oli vaikea erottaa toisistaan, koska länsiseinän päällys oli laastin peitossa. Lisäksi osa tiilistä oli erittäin huonossa kunnossa. Tiilet olivat yleensä 0,2 metriä pitkiä, 0,1 metriä leveitä ja 0,1 metriä paksuja.

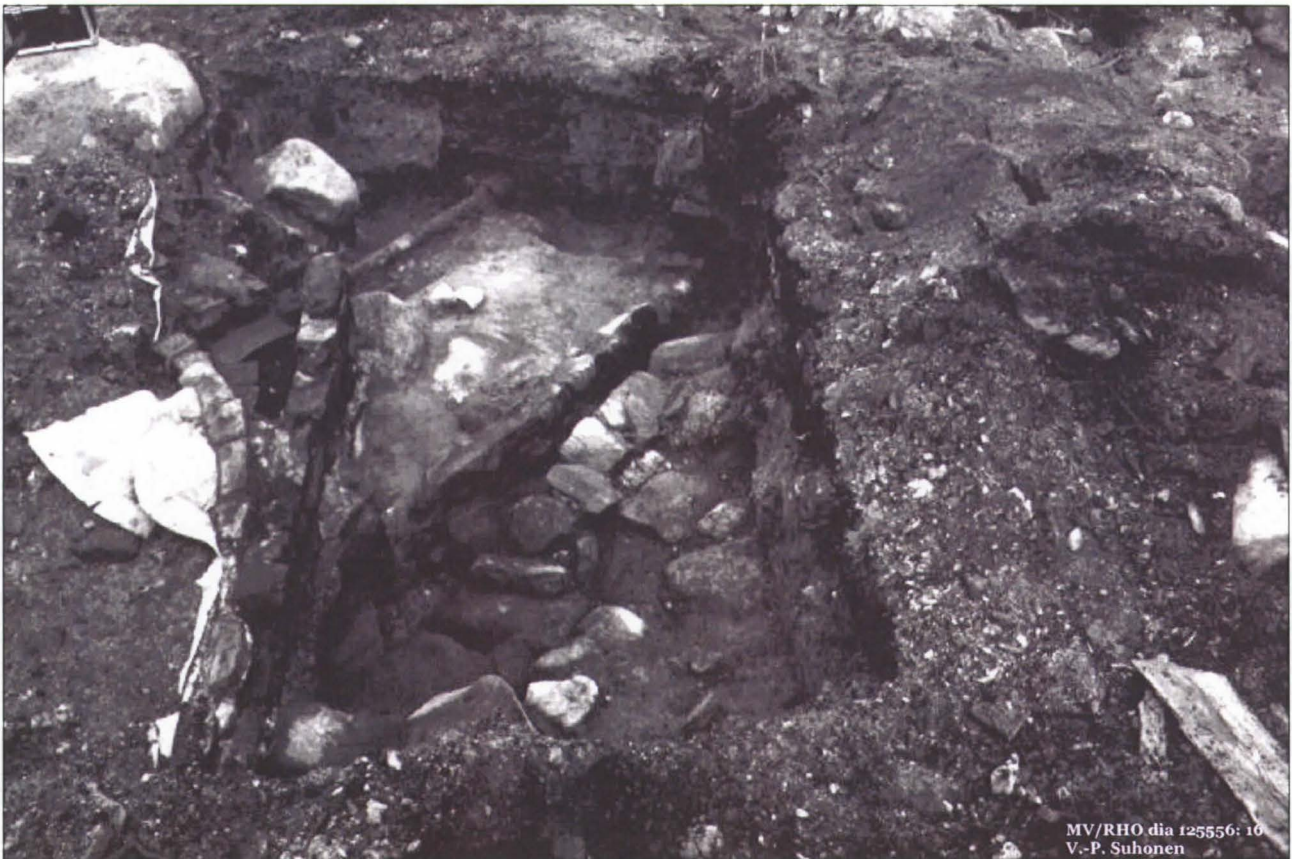
**Kuva 15:** Masuunin lounaiskulman edustan rakenteet vuonna 2005.

Pohjois-eteläsuuntaisesta tiiliseinästä erkani masuunin perustuksen lounaiskulman kohdalla lounaaseen noin 1,5 metriä pitkä seinä (ks. kuva 15). Tämä seinä dokumentoitiin jo vuonna 2005 (kuvaus ks. Suhonen 2005).

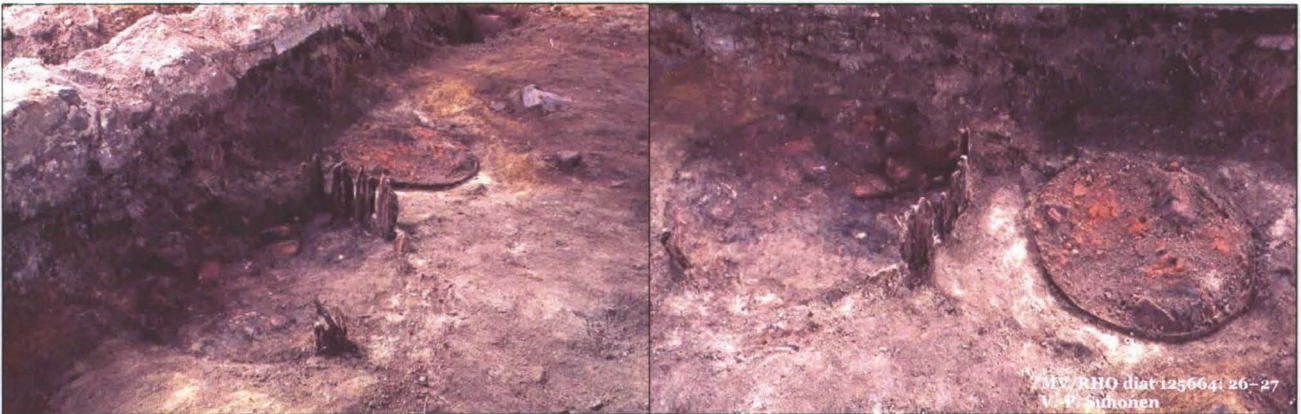
**Kuvat 17–18:** Tynnyri ja rautavanne.

Masuunin perustuksen itäpuolisesta raastuvan osasta poistettiin purkujätettä siten, että esille tuli vaalean harmaa/ruskea täytehiekka. Idästä aivan raastuvan kivijalan viereltä paljastui tynnyrin jäännös. Tynnyri oli rautavanteiden ruostuttua ja puiden lahottua ”lauennut” halkaisijaltaan metrin levyiseksi. Tynnyrin pystyaukko oli jäljellä etenkin etelässä (ks. kuvat 17–18). Parhaiten säilyneet puut nousivat 0,2 metriä kaivetun tason yläpuolelle. Tynnyri oli täynnä tiilimurskaa.

Tynnyrin vierellä 0,2 metrin päässä etelässä oli ruostunut rautavanne, jonka halkaisija oli 0,7 metriä. Rautavanne on luultavasti kuulunut tynnyriin.

Vaikutti siltä, että tynnyri olisi jo alun perin ollut täytehiekkaan asetettu. Monet kiinnostavat seikat jäivät kuitenkin avoimeksi, sillä tynnyrin jäännös haluttiin pitää näkyvillä ja sitä ei siten tutkittu pohjaan saakka.

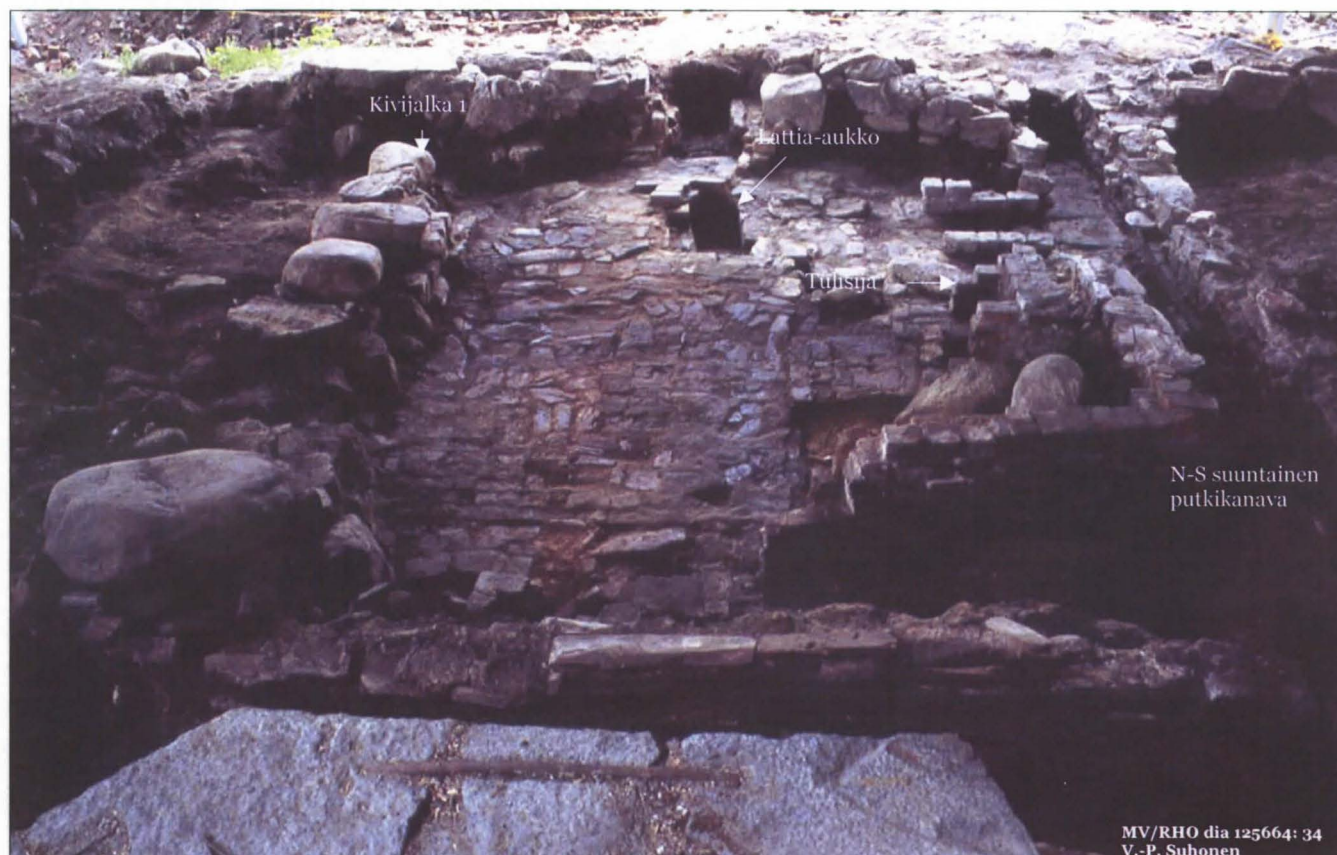
**Kuva 19:** Raastuvan eteläosan itäpuolen huone.

Masuunin ytimen kohdalta erkanee itä-länsisuuntaisesta kanavasta etelään rannan suuntaan 8 metriä pitkä, 0,5–0,75 metriä korkea ja 1,2 metriä leveä kanava. Kanavan itä- ja länsiseinistä on ollut esillä katkelmia jo vuosina 2004 ja 2005 (kuvaukset ks. Suhonen 2004 ja 2005). Länsiseinä on yhtenäinen masuunista raastuvan perustukseen saakka. Itäseinästä avautuu sen sijaan samalla matkalla kaksi aukkoa itään päin. Raastuvan sisällä ei havaittu merkkejä kanavan katteesta. Purkujätteellä täyttyneen kanavan pohjalla oli laakakivilattia. Kanavan länsiseinän länsipuolelta poistettiin täyttemaata vain sen verran, että seinän yläosa tuli näkyviin. Pyrkimyksenä oli vähentää sortumariskiä.

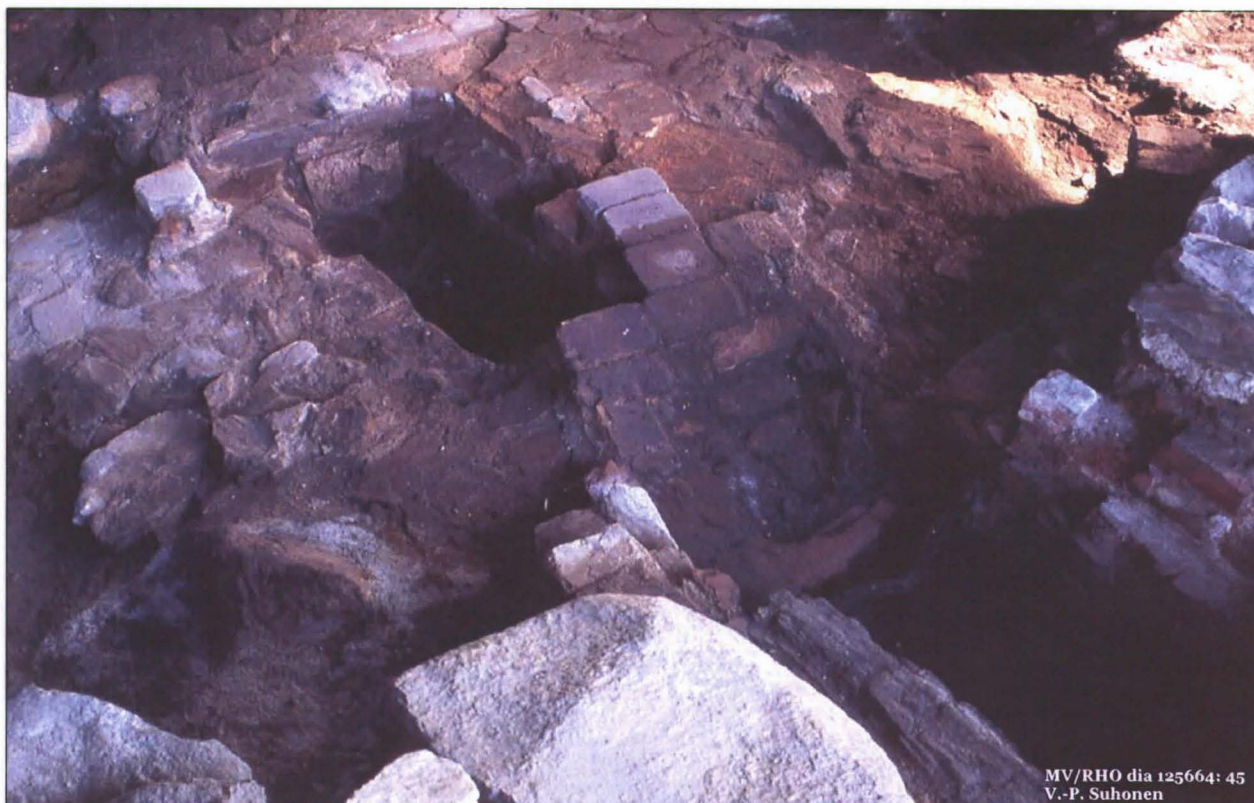
**Kuva 21:** Raastuvan eteläosan itäpuolen huoneen lattiassa oleva aukko ja tiilikoroke.

Raastuvan eteläosan huoneen noin 25 m<sup>2</sup> laaja lattia koostui laastin peittämistä laakakivistä ja tulitiilistä. Suuri osa lattiasta oli esillä jo vuosina 2004 ja 2005 (kuvaukset ks. Suhonen 2004–2005). Lattian eteläpuolella oli raastuvan kivijalassa metrin levyinen aukko, jonka edustalla huoneen sisällä oli lounais-koillisuuntainen 1,5 metriä pitkä, metrin leveä ja 0,1 metrin (=tiilikerran) korkuinen tulitiilikoroke. Korokkeessa oli vierekkäin kolme tulitiiliriviä. Keskimäinen tulitiilirivi jatkui kolme tulitiiltä pidemmälle kuin länsirivi ja kaksi tiiltä pidemmälle kuin itärivi (ks. kuva 22). Ehjien tulitiilien pituudet olivat 0,24 metriä, leveydet 0,12 metriä ja paksuudet 0,1 metriä. Korokkeen luoteispuolella oli lattiassa pohjois-eteläsuuntainen aukko, jonka pituus oli metrin, leveys 0,4 metriä ja syvyys 0,2 metriä. Syvennyksellä oli laakakivipohja ja tiiliseinät.

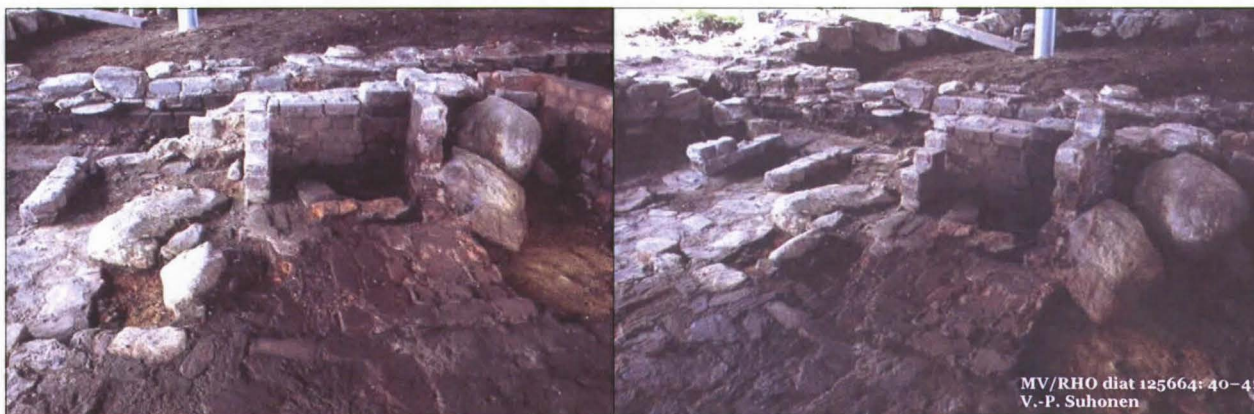
**Kuva 22–23:** Raastuvan eteläpuolisen huoneen luoteiskulmasta esiin tullut tulisija.

Raastuvan eteläpuolen huoneen luoteiskulmasta tuli vuoden 2006 kaivausten aikana esille loppuosa edellisenä vuonna havaitusta mahdollisesta tulisijasta (=hengenvaristuskoneen pohja?). Tulisija jäi pohjois-eteläsuuntaisen putkikanavan itäseinän pohjoisen L:n muotoisen katkelman kaakkoon muodostamaan kulmaan. Tulisija oli pohjakaavaltaan neliön puolikas (ks. kuvat 22–23, 25). Tulisijan lännessä olevan lähes ehjänä säilyneen takaseinän korkeus oli 0,4–0,6 metriä. Tiilikertoja oli jäljellä kuudesta kahdeksaan. Tiiliä oli vierekkäin kaksi riviä. Tiilet oli muurattu sellaisessa järjestyksessä, että pitkittäissuuntaisen (N-S) tiilikerran päällä oli aina poikittaissuunnassa (E-W) oleva tiilikerta. Pohjoisessa ja etelässä olleiden päätyrivien kaikki tiilet olivat kuitenkin itä-länsisuunnassa. Tiilien koot vaihtelivat jonkin verran. Yleensä tiilet olivat 0,25 metriä pitkiä, 0,1 metriä leveitä ja 0,1 metriä paksuja.

Tulisijan eteläseinä oli esillä jo vuonna 2005 (kuvaus ks. Suhonen 2005). Vuonna 2006 paljastetun pohjoisseinän pituus oli 0,8 metriä, korkeus 0,1–0,6 metriä ja leveys 0,125 metriä (=yksi tiilirivi). Pohjoisseinässä oli kahden tiilen kohdalla jäljellä kuusi päällekkäistä tiilikertaa. Sitä seurasi kahden tiilen pituudella vain yksi lattian päällinen tiilikerta.

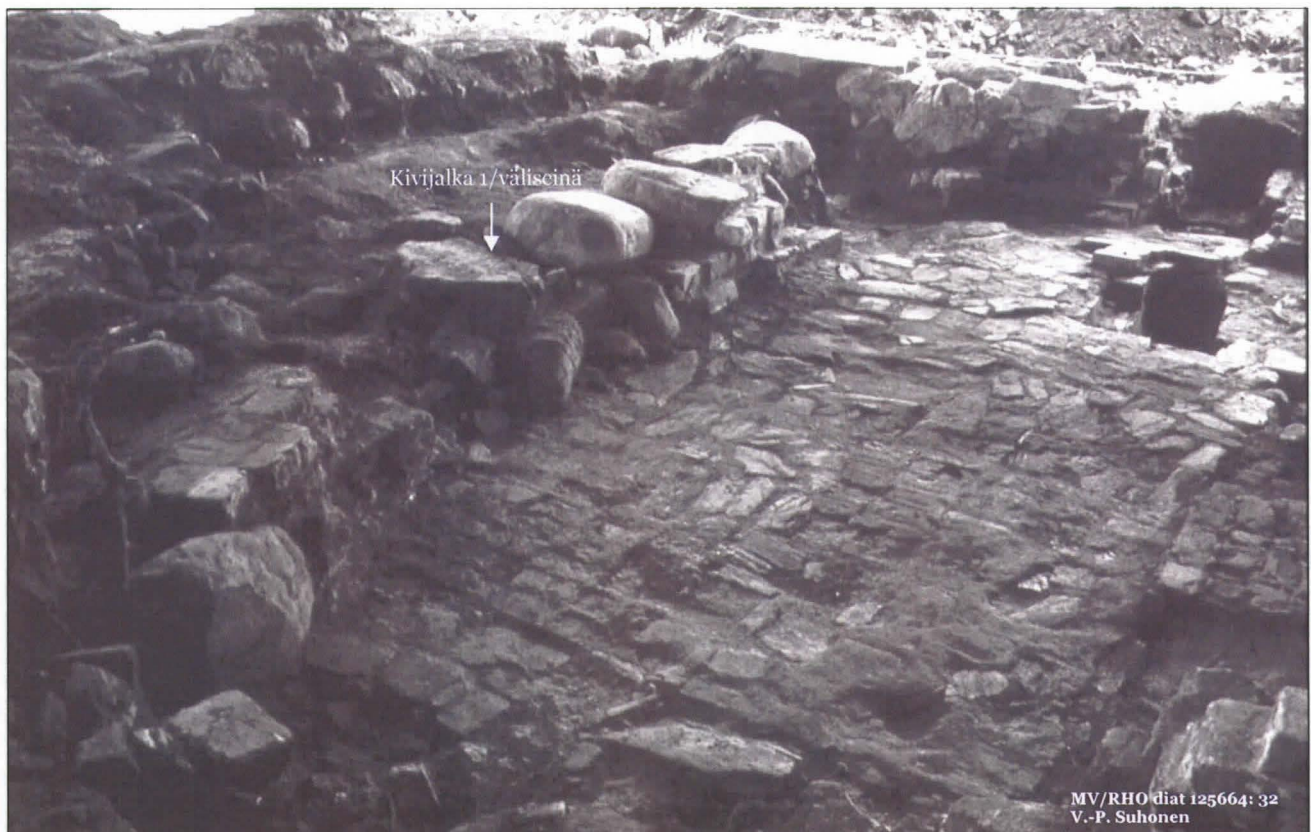
**Kuva 24:** Raastuvan eteläosan huoneen lattiaa ja kivijalka 1/väliseinä.

Masuunin eteläpuolen huonetila rajautui etelästä raastuvan perustukseen. Idässä huone päättyi väliseinään/kivijalkaan 1. Väliseinä oli suurelta osin esillä jo vuonna 2005 (kuvaus ks. Suhonen 2005). Väliseinän ja raastuvan perustuksen välissä oli täytehiekkää ja isoja

Valtaosa väliseinästä dokumentoitiin jo vuonna 2005 (kuvaus ks. Suhonen 2005). Väliseinää tuli vuoden 2006 kaivausten aikana jonkin verran lisää esiin sekä pohjoisesta että etelästä. Pohjoisessa iso masuunin perustuksesta peräisin ollut kivi esti kaivaukset ja vaikeutti siten tulkintojen tekoa. Väliseinä kaartui pohjois-eteläsuuntaisen suoran osuuden pohjoispuolella loivasti länttä kohti. Kiviseinän jatkeena olleen tiilisen kaarrekohdan pituus oli 1,25 metriä ja korkeus 0,4 metriä. Tiiliä oli päällekkäin kolme kertaa ja vierekkäin kolme riviä. Huoneen puoleinen seinä oli pahoin vaurioitunut. Ehjät tiilet olivat keskimäärin 0,25 metriä pitkiä, 0,2 metriä leveitä ja 0,1 metriä paksuja.

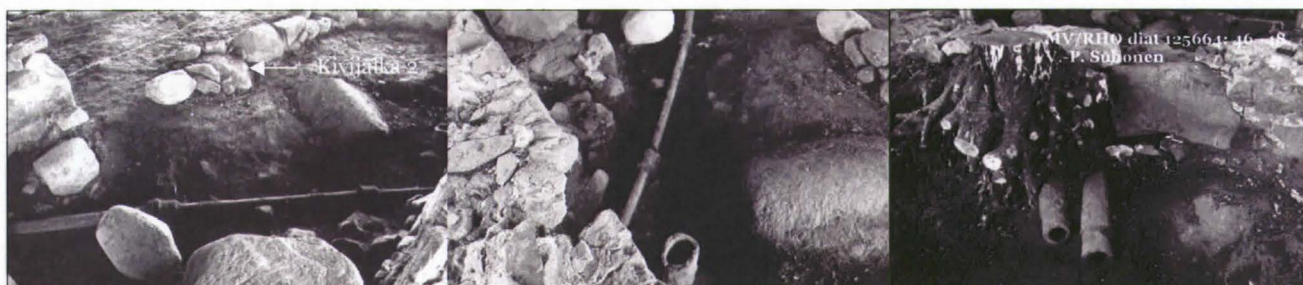
Kuvat 25–27: Raastuvan eteläosan länsipuolelta esiin tulleet rautaputket.

Masuunin lounaiskulman rakenteet dokumentoitiin vuosina 2004 ja 2005 (kuvaus ks. Suhonen 2004 & 2005). Masuunin perustuksen lounaiskulmasta lounaaseen lähtenyt rautaputki otettiin vuoden 2006 kaivausten aikana kokonaan esille. Putki jatkui raastuvan itäpuoliseen perustukseen saakka. Putken pituus oli 5 metriä ja poikkileikkaus 0,1 metriä. Raastuvan perustuksen juurella oli putken vierellä ylöspäin kääntyvä samankokoinen putki. Molemmat putket ulottuivat kivijalan ulkopuolelle lounaaseen (ks. kuvat 25–27).

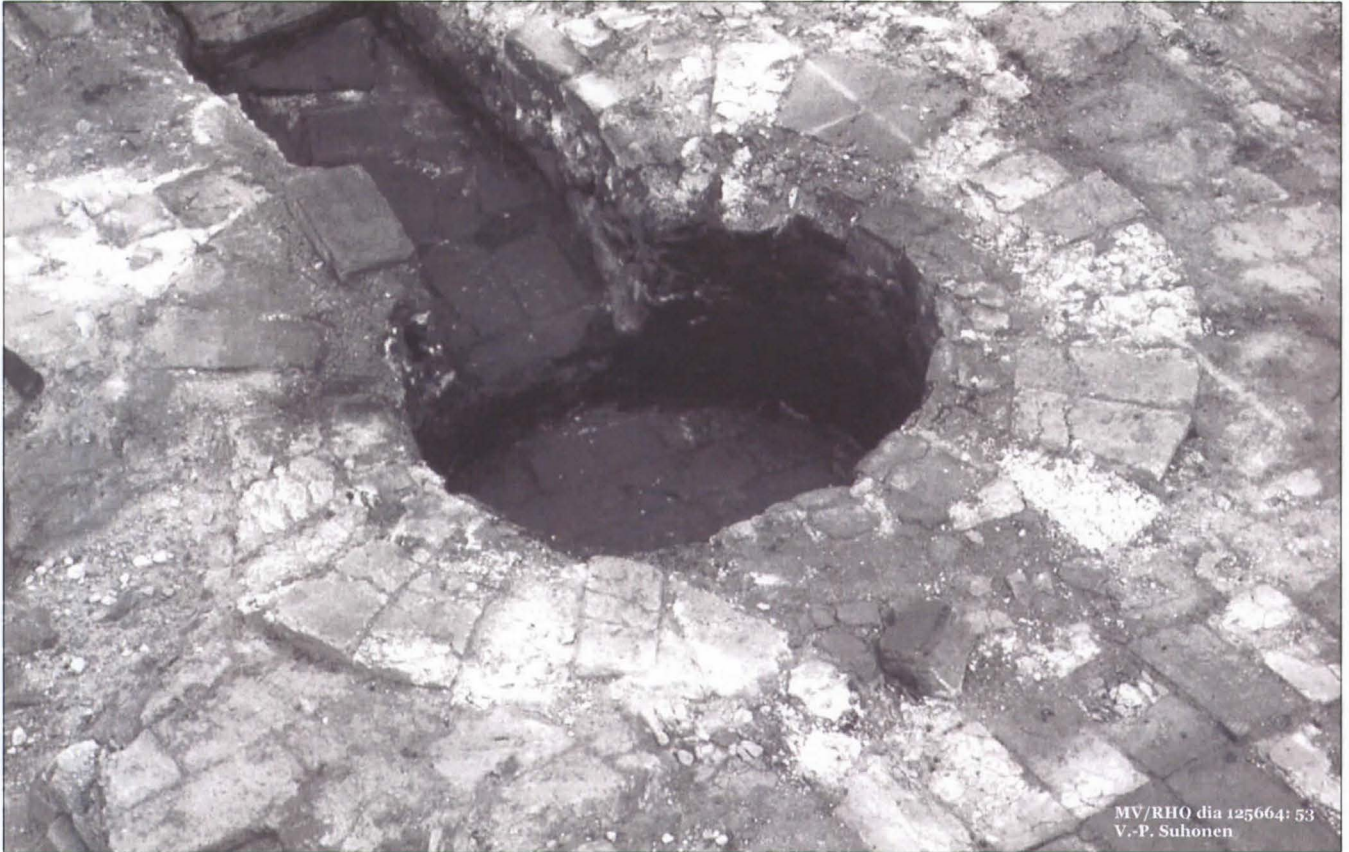
**Kuva 35:** Höyrykoneen savupiipun pohjan keskus.

Höyrykoneen piipun keskuksen ympärillä oli tulitiilistä, tavallisista tiilistä ja slagitiilistä koostunut perustus. Perustuksen jokaisessa kulmassa oli rautatanko. Länsipuolen esillä olleesta profiilista näkyi, että perustuksessa oli päällekkäin ainakin kolme tiilikertaa. Koska rakennetta ei purettu, asia jäi selvittämättä. Kaikki tiilet olivat enemmän tai vähemmän huonossa kunnossa. Tulitiilien ja tavallisten tiilien sijainneissa ei ollut selvää logiikkaa. Slagitiilet sen sijaan muodostivat perustuksen etelälaidalle yhtenäisen itä-länsisuuntaisen rivin. Slagitiilien yläpintojen mitat olivat pituus 0,35 metriä ja leveys 0,2 metriä.

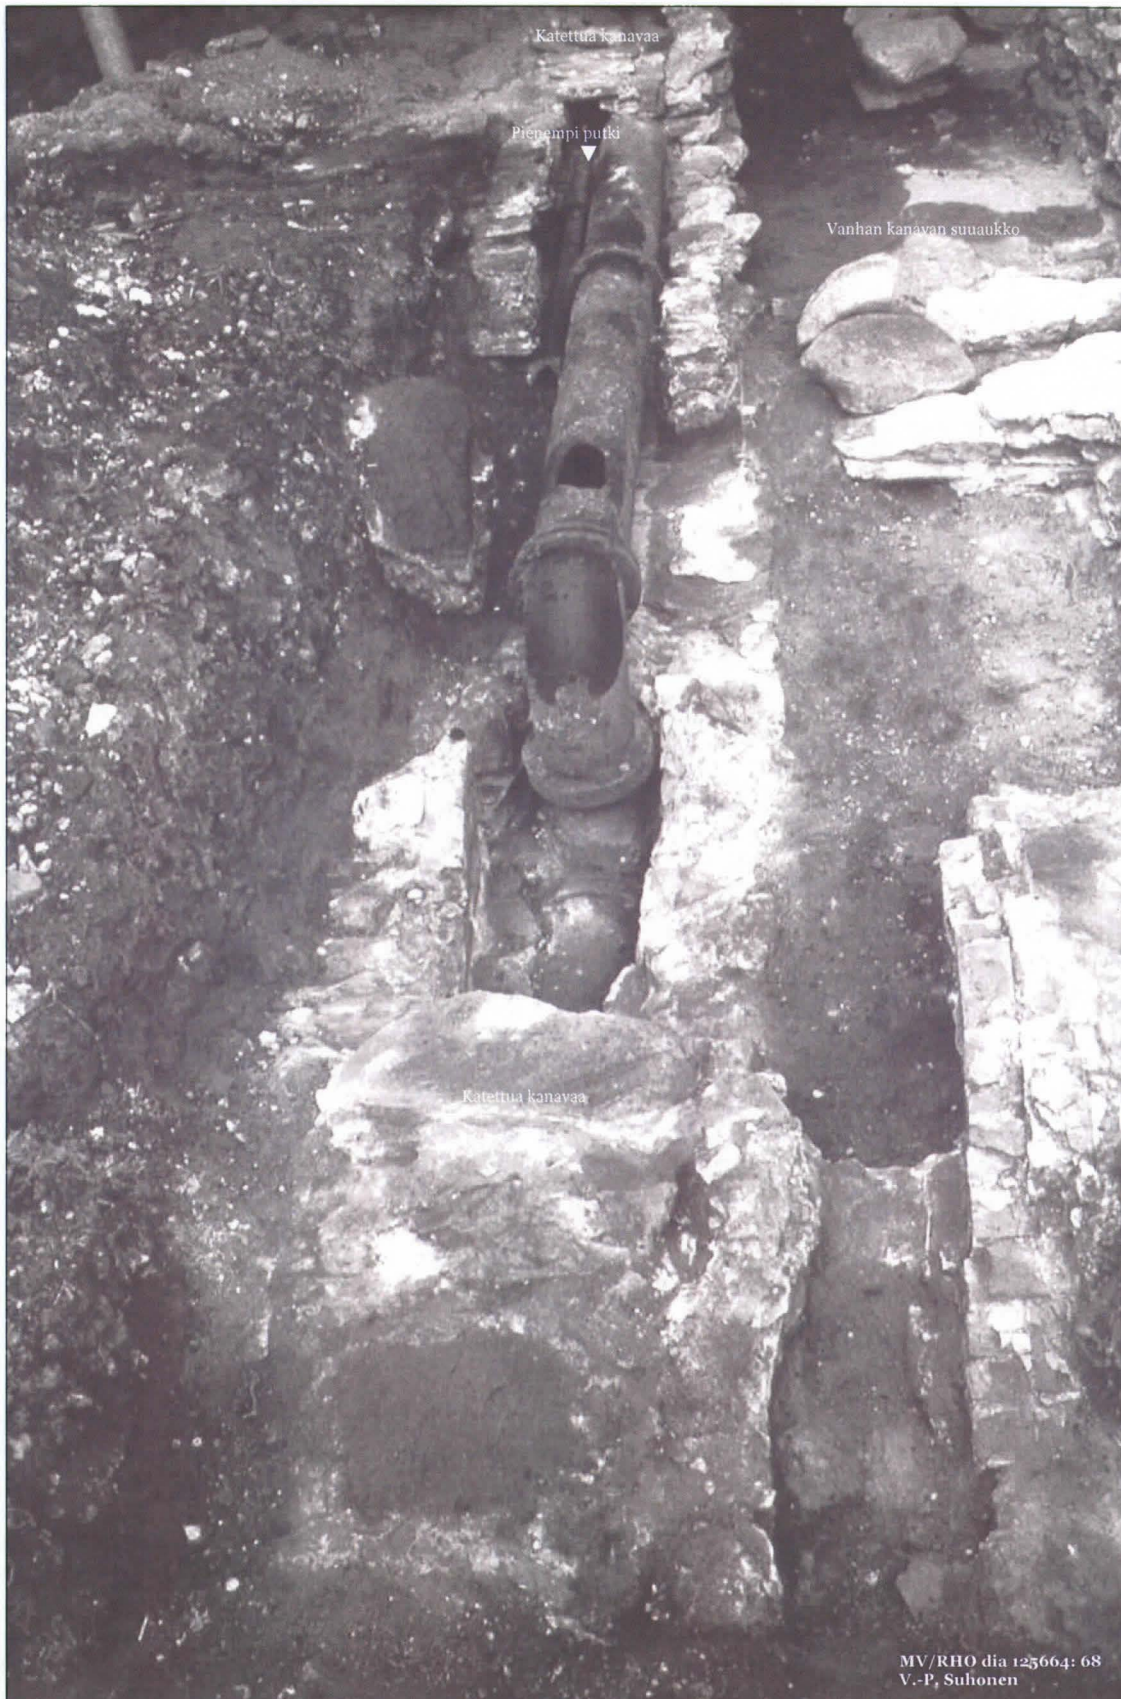
**Kuva 37:** Putkikanava kuvattuna Koitajoen rannan suunnasta.

Kanavan sisällä oli pohjalla kaksi rautaputkea. Kanavan länsipuolella sijainnut putkista pienempi, läpimitaltaan 0,1 metriä, jatkui 2,2 metriä raastuvan perustuksesta etelään. Suurempi putki, läpimitaltaan 0,4 metriä, näkyi sen sijaan koko kanavan matkan. Isompi putki oli paikoin puhki ruostunut. Saumakohtat ja niitit erottuivat kuitenkin edelleen. Putki laski kahdeksan metrin matkalla kolme senttiä pohjoisesta etelään. Putki ”sukelsi” etelässä alaspäin noin 0,8 metriä ja kääntyi uudelleen vaakatasoon.

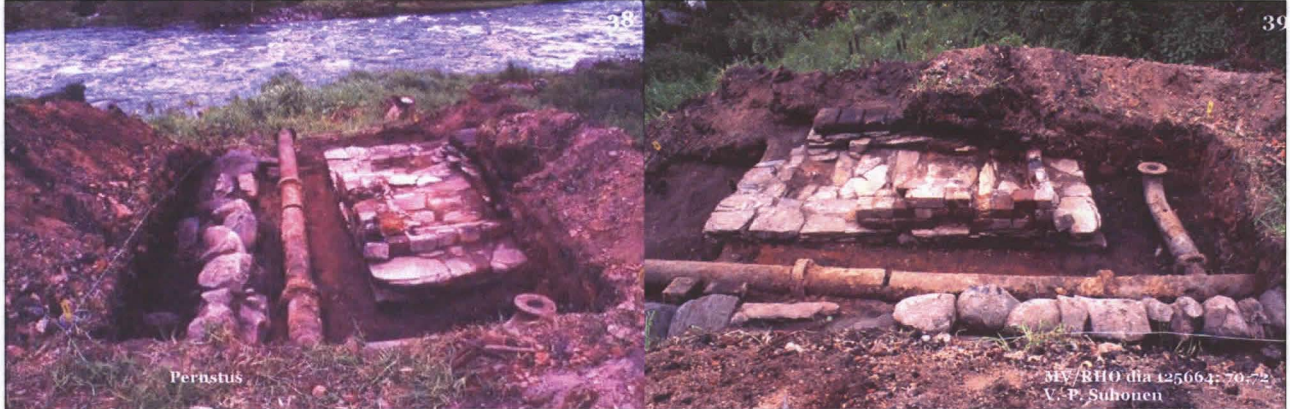
**Kuvat 38–39:** Kankivasarapaja kuvattuna pohjoisesta (38) ja idästä (39).

Kaivausalueen itäreunalla oli lohkokivistä koostunut ilman laastia muurattu perustus. Perustuksen kivien koot ja muodot vaihtelivat. Osa kivistä oli lohkokiviä ja osa luonnonkiviä. Koska pohjoiseen jatkunutta perustusta ei kaivettu kokonaan esille, sen tarkat mitat jäivät selvittämättä.

Lohkokivireunuksen päällä oli idässä, pohjoisessa ja lounaassa tiiliseinän jäännöksiä. Tiiliä oli idässä vierekkäin kaksi riviä ja päällekkäin kahdesta kolmeen kertaan. Päälimmäisenä olleiden pohjois-eteläsuuntaan pitkittäin muurattujen tiilien alla oli kerros poikittain itä-länsisuuntaan asetettuja tiiliä. Alin tiilikerta oli jälleen pitkittäissuunnassa. Ehjien (=kokonaisten) tiilien pituudet olivat 0,25 metriä, leveydet 0,1 metriä ja paksuudet 0,1 metriä. Korokkeen pohjoislaidalla oli tulitiilirivi itä-länsisuunnassa. Tulitiilet olivat 0,25 metriä pitkiä, 0,1 metriä leveitä ja 0,1 metriä paksuja.
