VÄRI-INVENTOINTI

Oulunsalon kirkko

8.4.2010

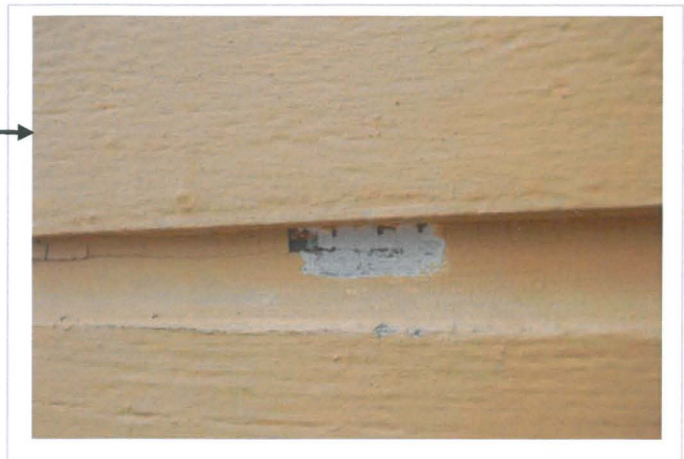
KIRKON ULKOVUORI

3. keltainen

V393

2. valkoinen

1. vaalea

F428

Ulkovuorista saatiin esille kolme värikerrosta: päällimmäinen nykyinen keltainen, toisena valkoinen ja alimmaisena vaalea. Seinän väreistä on vaikea tehdä johtopäätöstä siitä, miltä aikakaudelta alin vaalea kerros on.

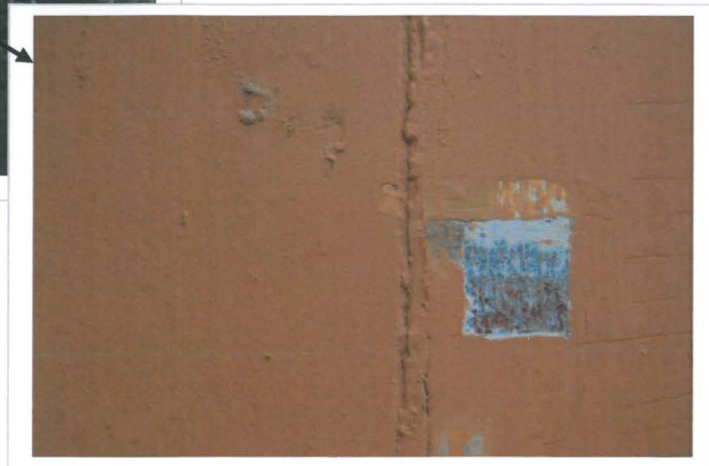
NURKAN KOTELO

4. keltainen

K396

3. valkoinen

2. siniharmaa

V500

1. vaaleanruskea

V463

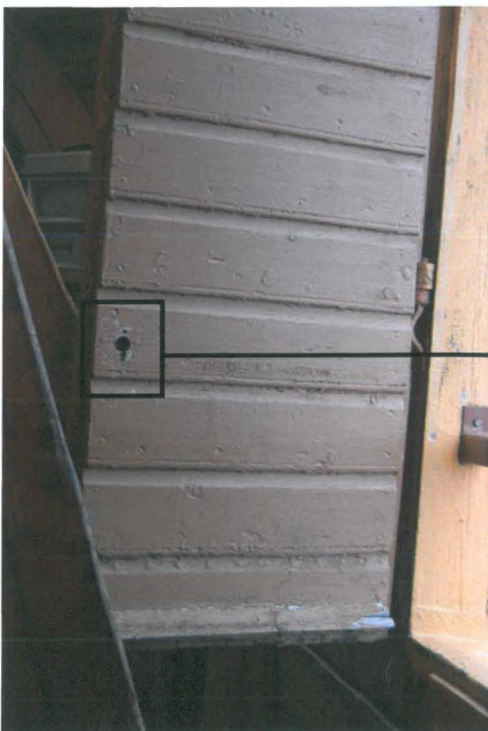
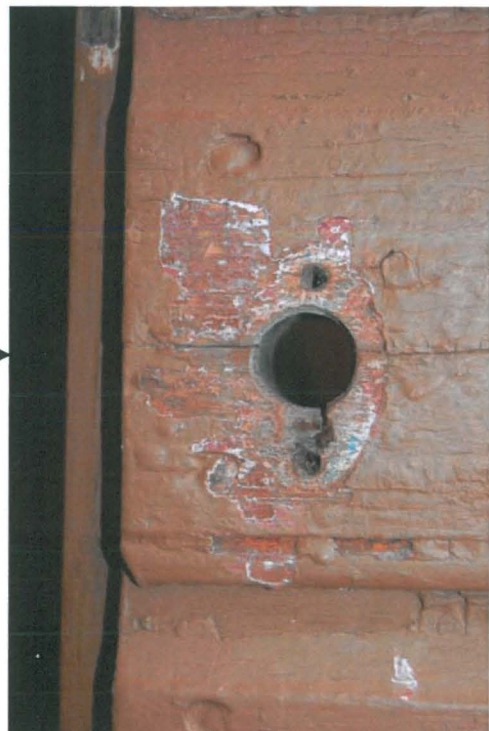
KELLOTORNIN LUUKKU

5. ruskea

M463

4. punainen

M409

3. valkoinen (tasoite)

F446

2. punaruskea

K474

1. ruskea

N483

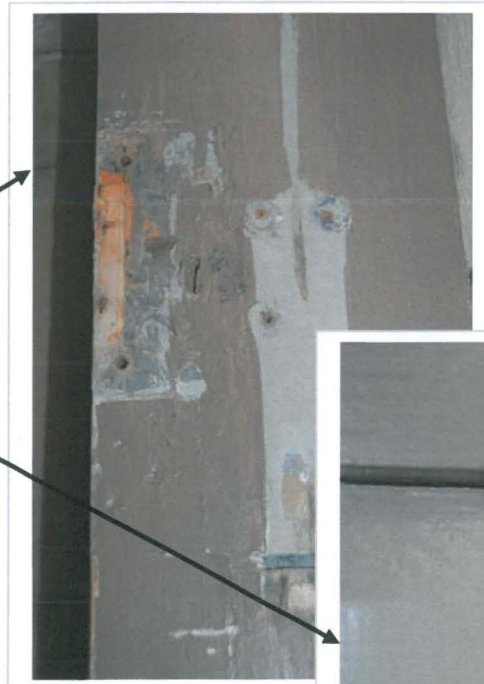
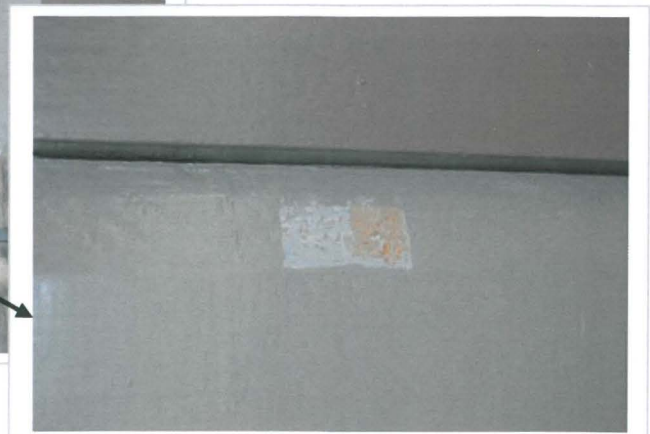
OVEN SISÄPUOLI

4. vaaleanruskea

S486

4. ruskea

S482

3. vaaleanharmaa

J486

3. harmaa

2. valkoinen

2. siniharmaa V500

1. ruskea okra

V395

1. ruskea

S395

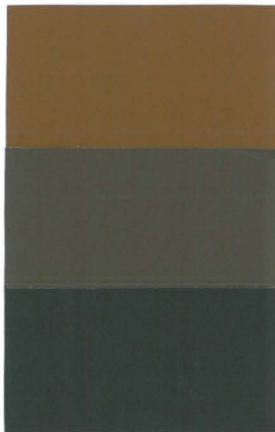
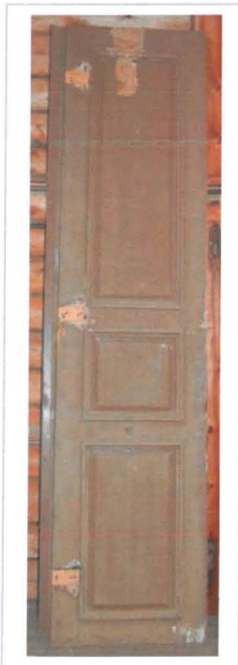
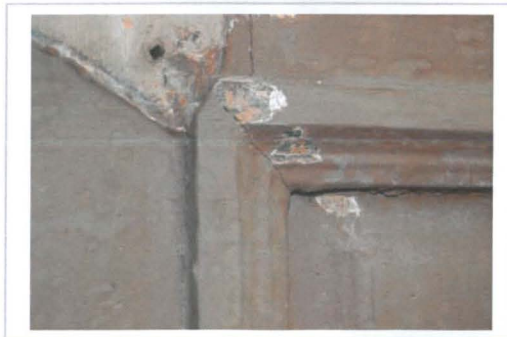
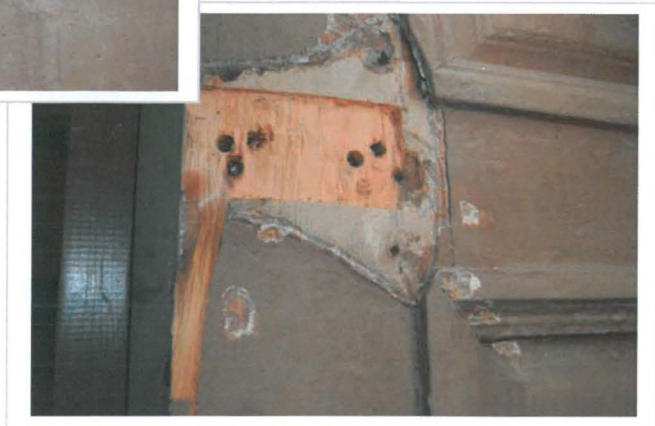
OVEN ULKOPUOLI

Oven ulkopuolen päällimmäisiä värisävyjä ei ole määritetty. Ainoastaan oven alimman kerroksen sävyt on määritetty. Ovesa oli värikerroksia yhteensä kahdeksan.

PEILI punaruskea

M470

KEHYSLAUTA ruskea

N464

LISTA tummanruskea

Y488
