## TAIVASSALO

## JÄRPPILÄ

Itäisen kellarin huoneen 4 koekaivaus 28.1.2002

*Turun maakuntamuseo*

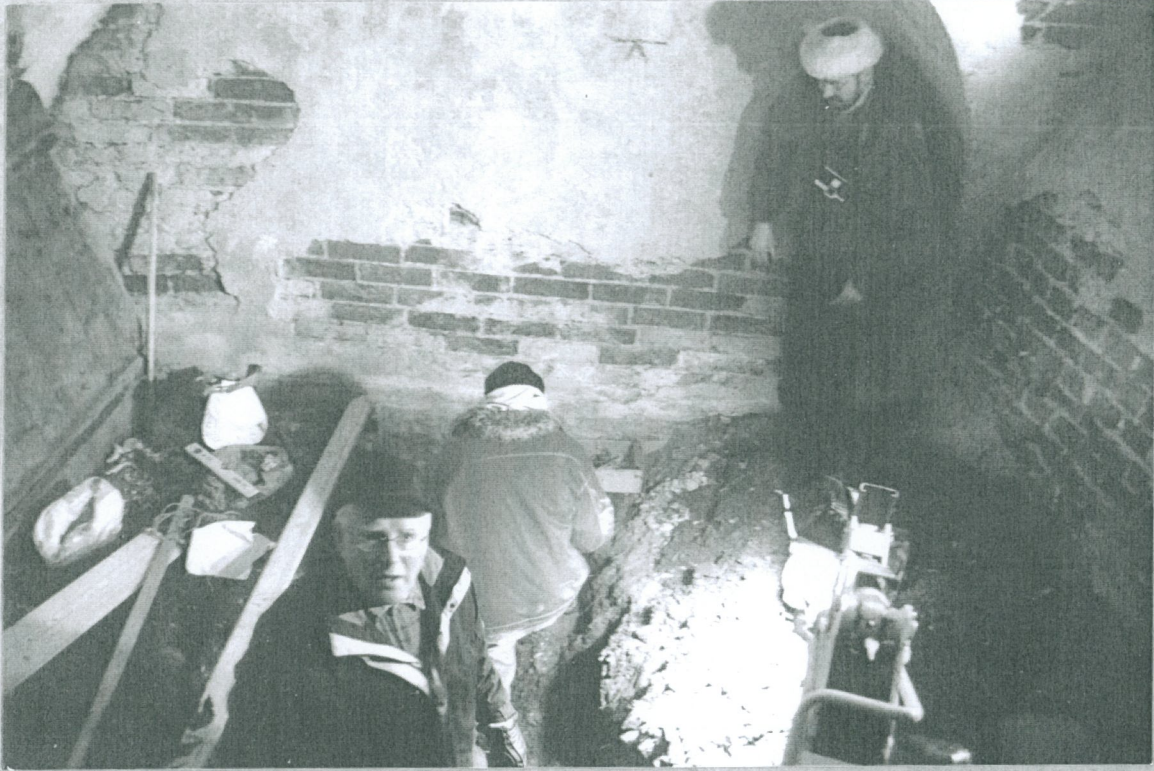
1. Huone 4 kuvattu  
ovelta länsiseinää  
kohti.  
Kuvassa rakennus-  
neuvos A. Anger-  
vuori (vas.) ja  
rakennusarkkitehti  
T. Ranki

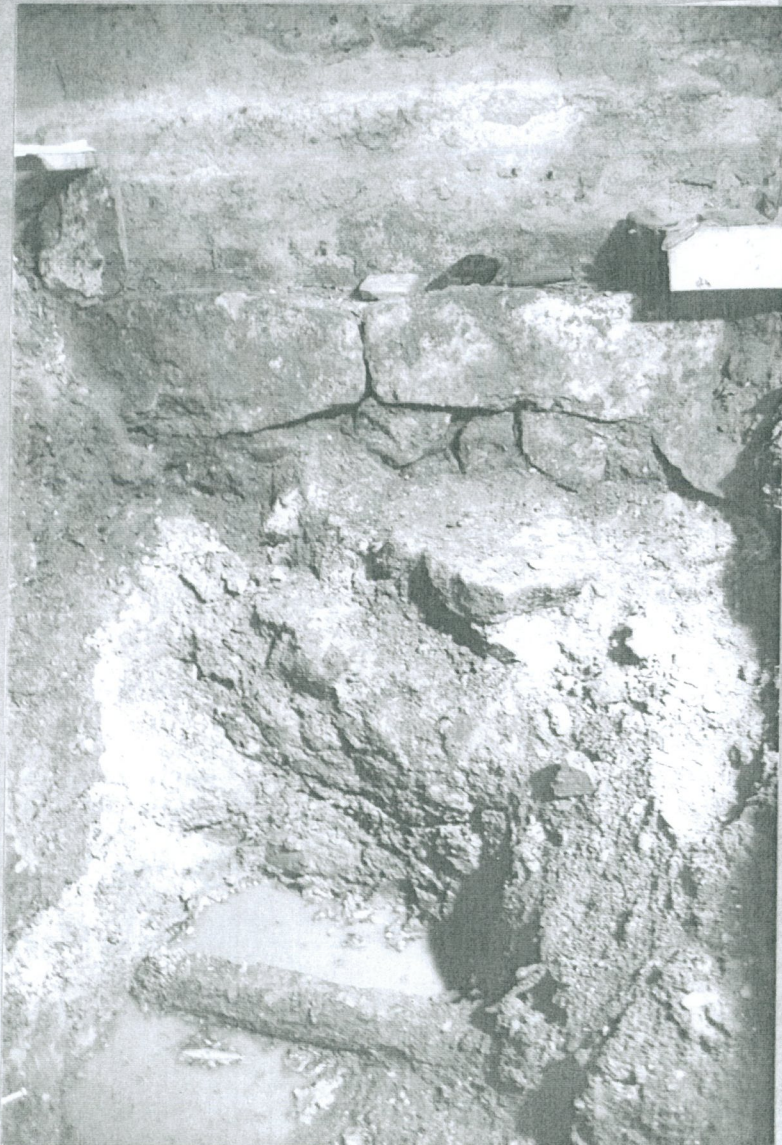
2. Länsiseinän pe-  
rustusrakenteita.

Huoneen 4 lännen puoleinen väliseinä, joka on myös kahden erillisen kellaritilan väliseinä, on muurattu kiviperustukselle. Perustuksen ylin kivikerta näytti koostuvan jokseenkin tasapaksuista ja tasasivuisista kivilohkareista, jotka ulkonevat seinälinjasta noin parinkymmenen sentin verran. Myös tämän alapuolella oleva toinen kivikerta on ladottu suhteellisen tasakokoisista mutta pienemmistä kivistä. Kiinteää laastimuurausta kivien välistä ei kuitenkaan varmuudella todettu, vaikka laastikokkareita oli täytemaan joukossa.

Kahden ylimmän kivikerran alapuolella oleva perustuksen osa on rakenteeltaan selvästi yläosaa epämääräisempi ja on ladottu erikokoisista sekä epäsäännöllisen muotoisista kivistä. Kaivannon kohdalla suurimmat ulkonivat noin 45-55 cm:n verran seinälinjasta, eivätkä ne näyttäneet ulottuvan kallioon asti. Niiden alapuolella oli kuitenkin joitakin maan mukana helposti irtautuneita pienempiä kiviä, joiden kuuluminen kivijalkarakenteeseen jäi epäselväksi. Mikäli kivijalka ulottuisi kallioon asti, olisi sen korkeus noin 110 cm, muussa tapauksessa noin 80 cm.

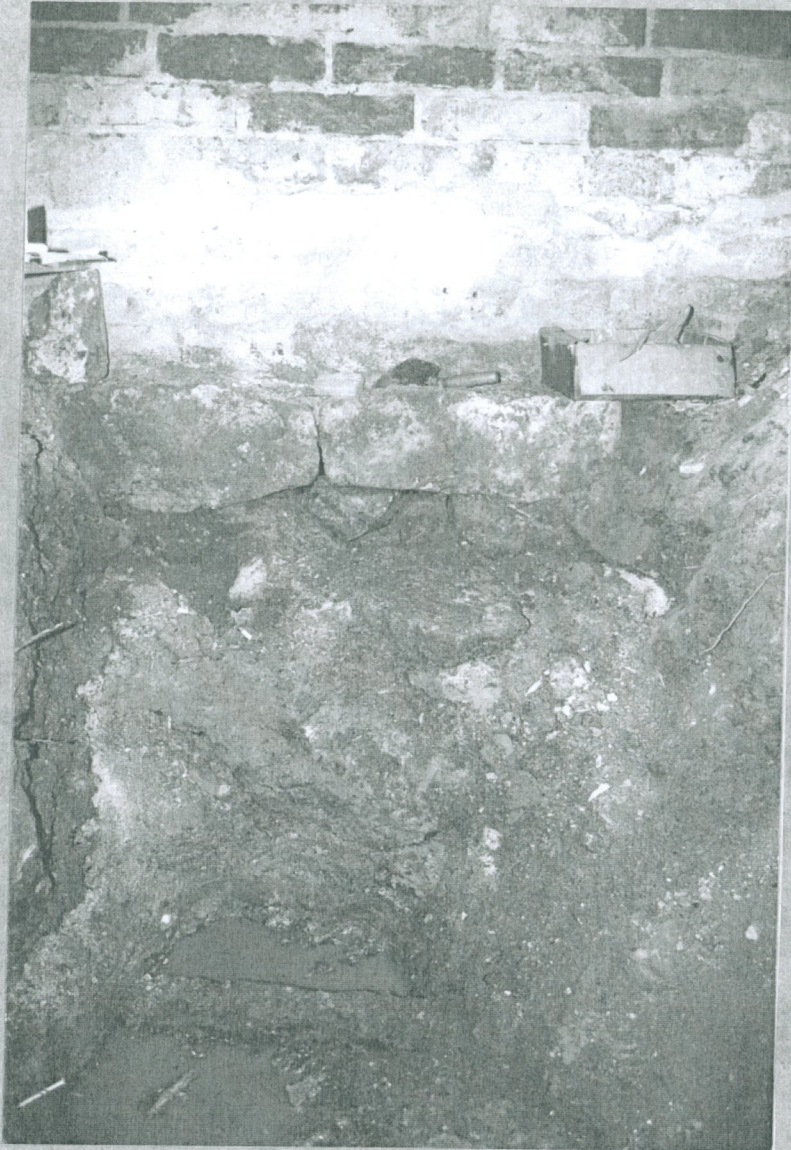
3. Länsiseinän perustusrakenteita
