R a a s e p o r i 1969

Jatta Mikkola

Kesäkuu 1969

ETELÄINEN ESILINNA

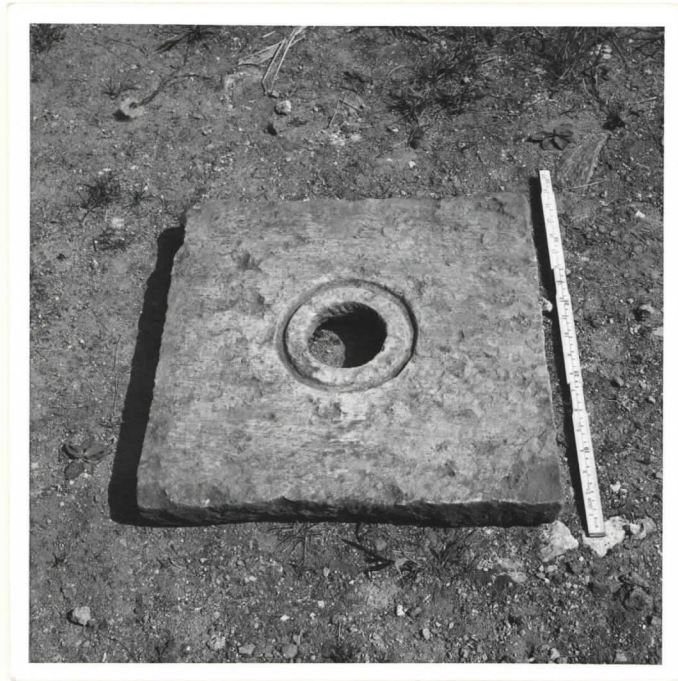
6/69 Kivilaatta hypokaustin lämpökanavaa varten. Sileä puoli.

Rakennuksen pohjan pinnassa oli runsaasti sulanutta tiiltä ja puuhiiltä sekä kymmenittäin pieniä savenkappaleita, jotka vaikuttivat seinätiivisteeltä. Tiilimurskan pinnasta humustäytetämaan alta rakennuksen pohjan länsipuolelta löytyi 6 cm x 42 cm x 43 cm kokoinen hypokaustijärjestelmään kuulunut kivilaatta, jonka keskellä pyöreä reikä ilmanvaihtoa varten.

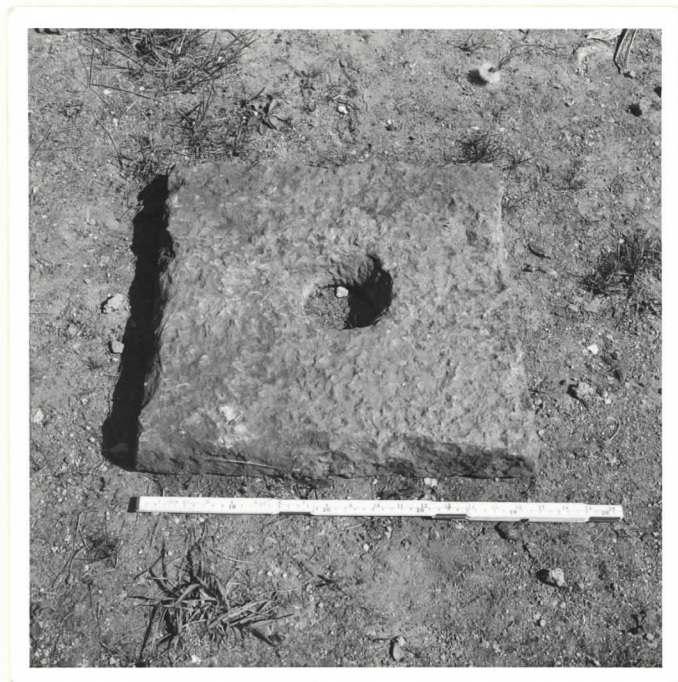
7/69 Sama kuin ed. Laatan alapuoli.

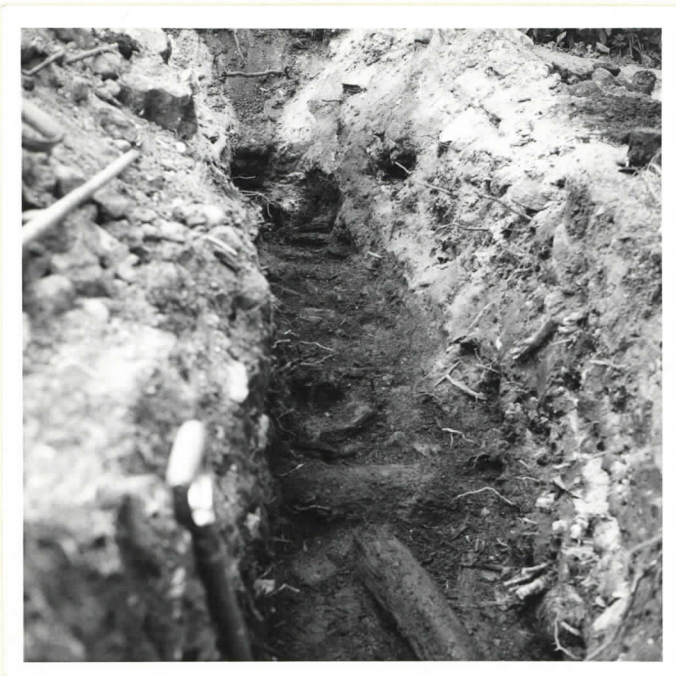
3

(neg. 3) Koeoja eteläisen esilinnan eteläpuolella. Paalut kaivettu osittain esiin. Kats. etelään.

Kaivettaessa syvemmälle puujätteen ja mullan seassa oli rikkoutuneita tii-
liä ja lohkottuja kiviä (pituus 20-30 cm) harvana kerroksena (tiilten mit-
toja 7,5-9,5 x 11,5-14 x ? cm). Ne poistettiin, jolloin tuli esiin kuo-
rittuja tukkeja. Useimmat niistä olivat länsi-itä-suunnassa. Niiden hal-
kaisija oli 10 -25 cm. Koeojan eteläreunassa oli kaksinkertainen paalu-
rivi. Myös 2 m eteläreunasta oli kolme paalua. Tukkien ja paalujen välit
oli monin paikoin tilkitty pikku kivillä, kivikiiloilla ja tiilenkappa-
leilla. Väleissä oli myös lastuja, multaa, karkeaa rantahiekkaa, kaksi
ikkunalasin kappaletta.

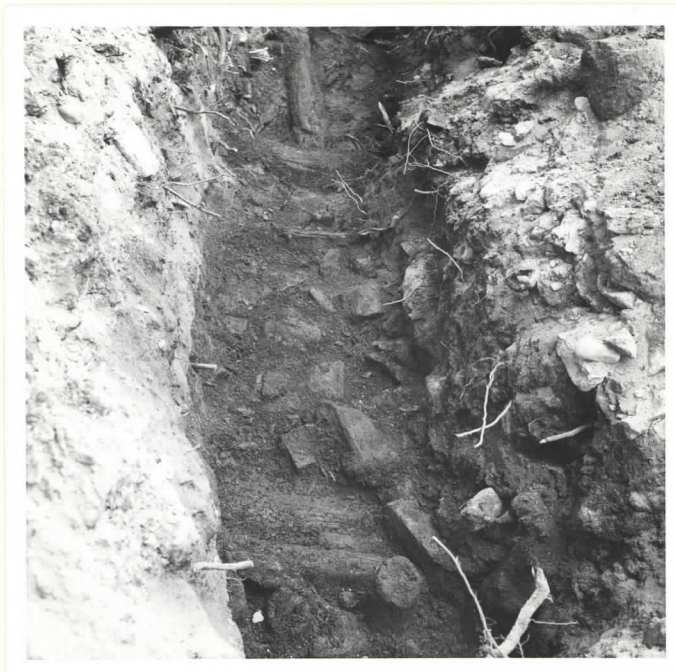
4

(neg. 4) Sama koeoja. Puun pinnassa tilkkeenä kiviä ja tiiltä. Kats. pohjoiseen.

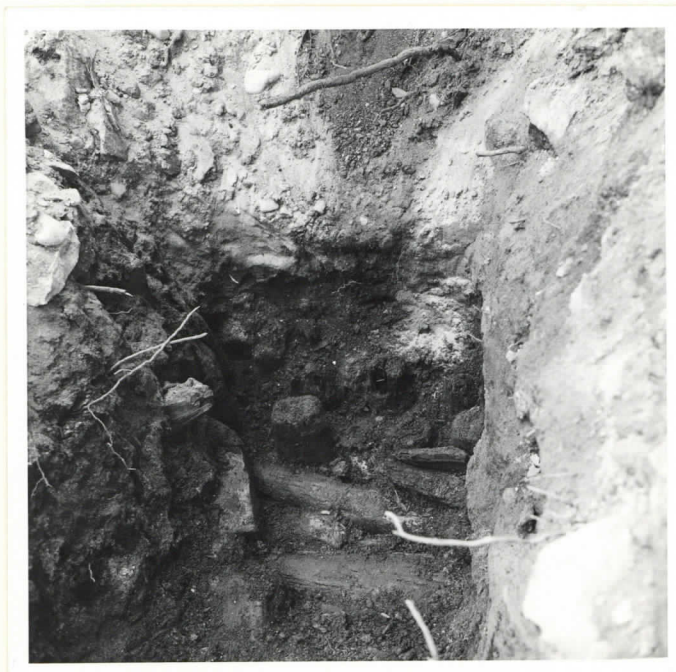
12

(neg. 12) Sama koeoja. Paalut koeojan eteläpäässä. Kats. etelään.
