R A A S E P O R I 1969

23.6.-10.7.1969

ETELÄINEN ESILINNA

KEHÄMUURIN PAALUTUS

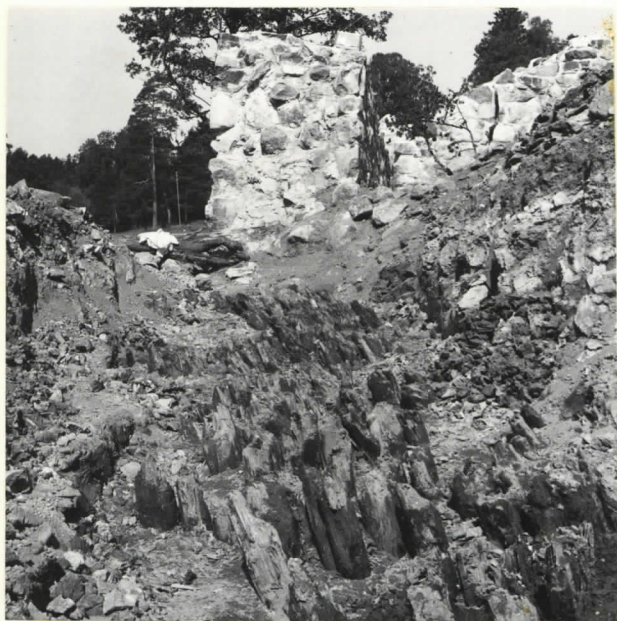
Eteläisen kehämuurin paalutusta
Neg. n^o 1/69

Paalutus oli varsin hyvin säilynyt. Paalut olivat kallellaan lounaaseen päin (rinteen laskusuuntaan), mikä oli havaittavissa varsinkin ojan länsipäässä. Paalujen halkaisijat olivat 10-18 cm.

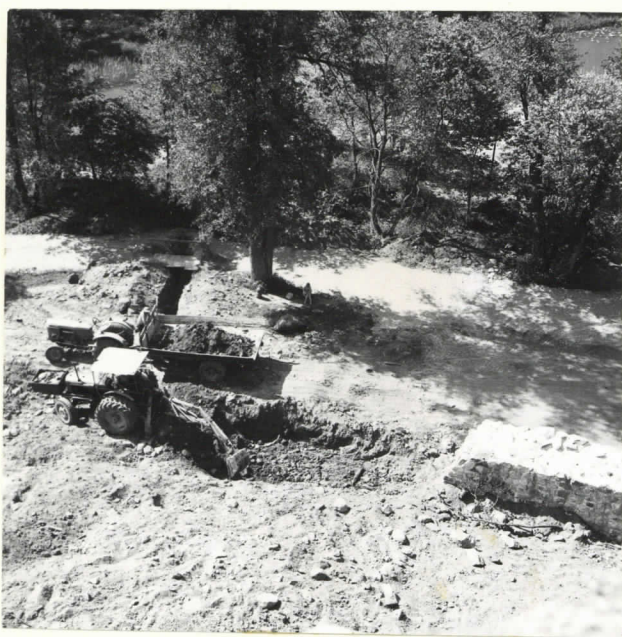
Eteläisen kehämuurin
paikalta poistetaan maata
Neg. n^o 3/69

Otettiin kaivinkoneella savimaata (ks. J.Mikkolan selostus) pois puretun eteläisen kehämuurin paikalta, niin että paalujen päät tulivat näkyviin. Kaivausta jatkettiin käsin ottamalla paalujen välissä olevaa savea pois sen verran, että saatiin paalutus selvästi esille. Savimaassa oli runsaasti tiilenpalasia ja laastia (? x 14 x 10) cm), jonkin verran hiiltynyttä puuta, luita, irrallisia puunpalasia ja laudankappaleita, joiden ympärillä lastuja.

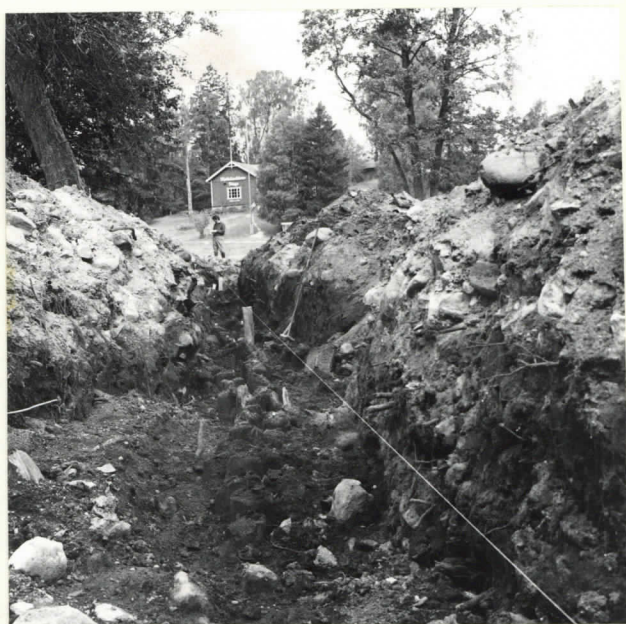
Paalutus eteläisen
kehämuurin eteläpuolella
Neg. n^o 4/69

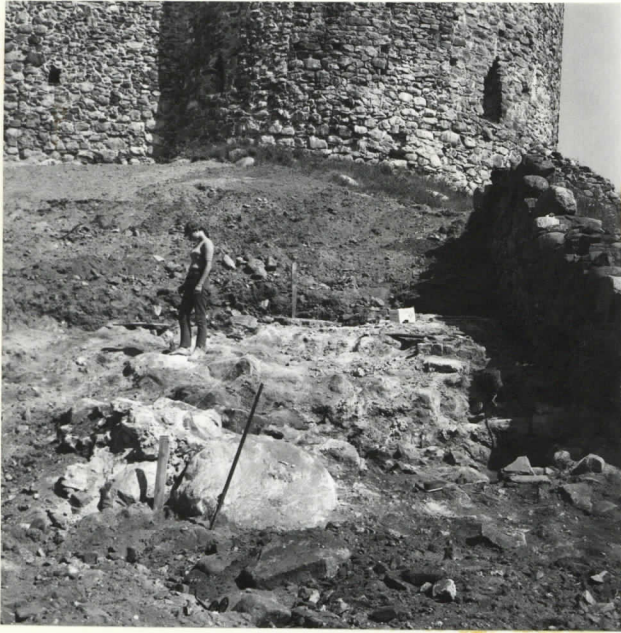
Eteläisen esilinnanpihan
kaakkoiskulmassa olevan
rakennuksen pohja (tai
tiiliuuni) Neg. n:o 5/69

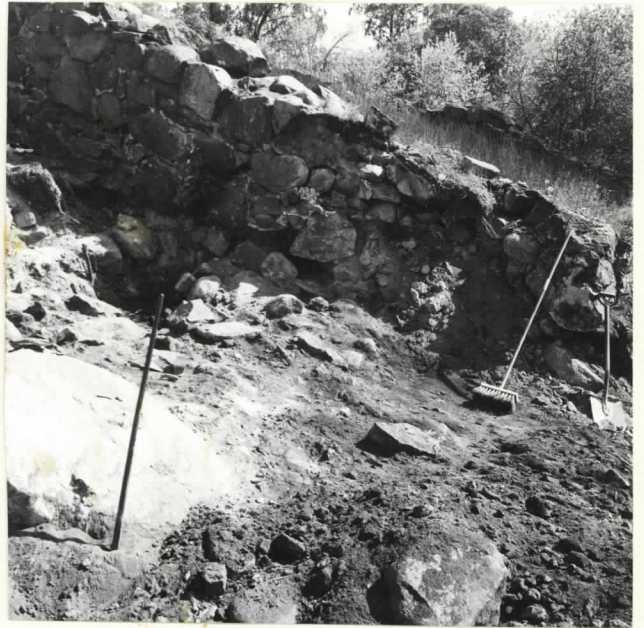
Neg. n:o 8/69

Eteläisen kehämuurin
alaosan pätkä joka jätettiin
paikoilleen

Paalutus kulki selvänä vyöhykkeenä eteläisen kehämuurin alla ulottuen idässä paikalleen jätetyn eteläisen kehämuurinpätkän alaosan juureen. Yhtenäisestä paaluvyöhykkeestä poikkesi ainoastaan muutama paalu ojan itäpäässä varsinaisen paalutuksen koillispuolella. (Ks. mittauspiirros) Itäpäässä kaivettiin lisäksi koilliseen päin (linnaa päin), kunnes saavutettiin eteläisen esilinnanpihan kaakkoiskulmassa olevan rakennuksen pohjan (tai tiiliuunin) lounaisseinä, joka mitattiin ja piirrettiin (R.Peltonen) (ks. myös kaavakuva). Seinä oli miltei täysin hajonnut; ohuen humuskerroksen alla oli kellertävää laastinsekaista hiekkaa, jossa tiiliröykkiö sekä isoja laastin ja tiilen kappaleita. Joitakin tiiliä oli myös pudonnut erilleen pääröykkiötä alemmaksi (28,5 x 14,5-15 x 9,5-10 cm).
