VÄRIDOKUMENTOINTI
PORVOON TUOMIOKAPITULI
LUKIOKUNTA 2

- Kirjasto (102) ss. 1-4
- Eteishalli (101) ss. 5-7
- Porrashuone (104-201) ss. 9-13
- Piispanhuone (203) ss. 14-16
- Valtiopäiväsali (202) ss. 17-

S. Wuorion maalaus-
liike / Kirsi Karpio

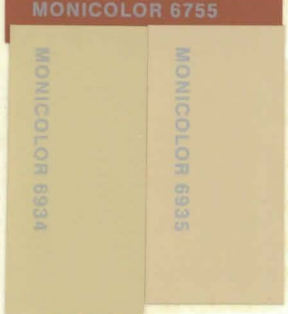
14. krs. { seinän yläosa okraan vivahtava liimamaali (6935)
 paneliraita ~ 10mm, punaruskea (ei näin valira) (6255)
 paneliosa vaaleanruskea öljymaali (6934+6935)

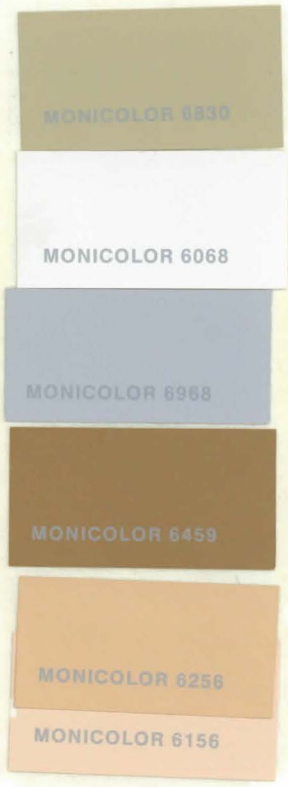
- 1. krs. kellertävä maali, öljypohjustus ? (6830)
- 2. krs. vaalea öljymaali (~ 6068)
- 3. krs. vaalea siniharmaa öljymaali (6968)
- 4. krs. ruskea öljymaali (6459)
- 5. krs. vaalea -" (välimaali ?) ~ 6059
- 6. krs. öljyootraus, pohjaräri 6156 + 6256
- 7. krs. vaalea öljymaali (~ 6067 mutta keltaisempi)
- 8. krs. tumman siniharmaa (6766 mutta vaaleampi)
- 9. krs. vaalea siniharmaa alkydimaali (6868 + 6968 kts. yllä)

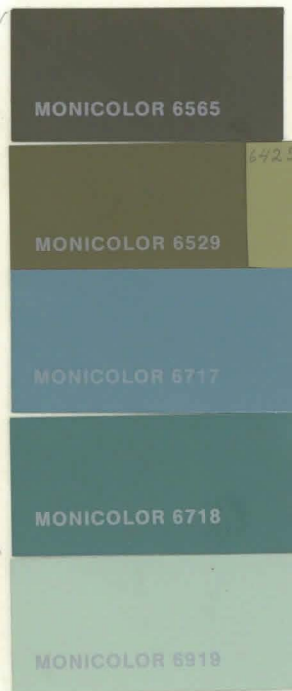
1. - öljymaali, ruskea (6565)
2. - " - oliivin sävyinen ruskea (6529+6429)
3. - " - sinisenä (6717) / vihreänä (6718)
4. - " - vaaleanvihreä (6919)
5. - öljy? vaaleanruskea

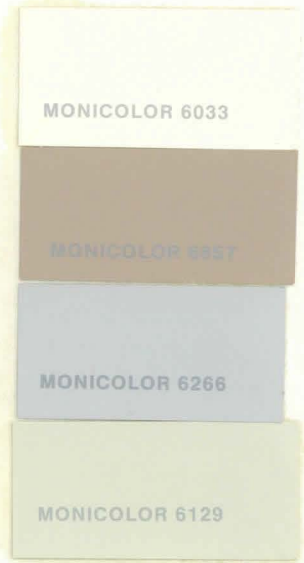
- 6. öljymaali, valkoinen (harmahtava)
- 7. emalimaali, kermanvärinen (6033+6032)
- 8. öljymaali? mahd. väliväri (ai kihti) (6859+6854)
- 9. lakkamaali, siniharmaa (-6266)
- 10. " " , vaalea, vihertävän harmaa (6129) + mustaa
- 11. " " , valkoinen (uusin)

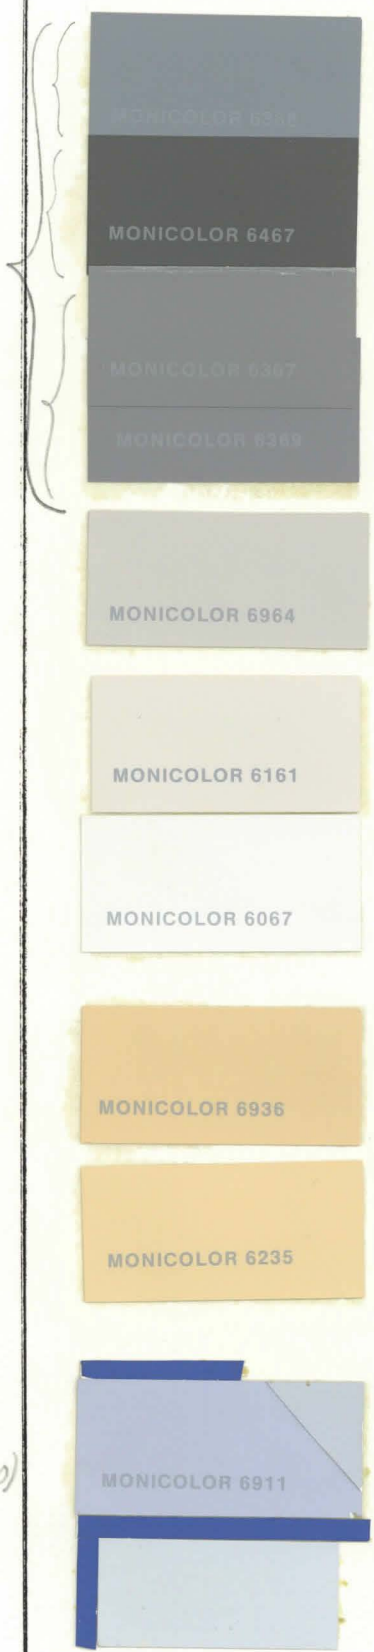
8. sininen koriste kuviokerros, liimamaali;

valkoinen
tummempi sininen : (6911+792,10)
koboltinsininen rajaus:
vaaleampi sininen : (~792,5
mutta alkuperäinen väri hieman
sinisempi / violetimpi

koboltinsininen rajaus

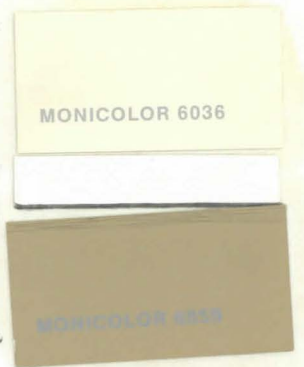
8. yläosa, liimamaali 6036 kellertävän vaalea
vaalea öljymaaliraita, 6cm
jonka rajaus musta, 3mm
paneeli, öljymaali, kork. 112cm ruskea (~6855)

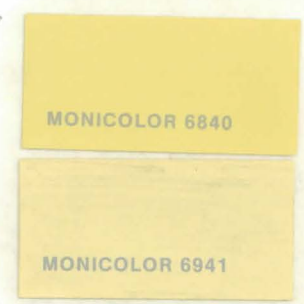
9. yläosa, öljymaali, keltainen (6840)
paneeliviiva ruskea tai kulta-pronssi
paneeli (~6941 + mustaa)

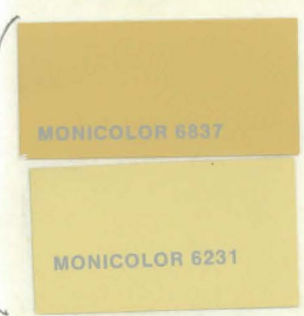
10. yläosa, om., kellertävä (~6837 + [6843])
paneeliviiva
alaosa, om., (6231)
