MUSEOVIRASTO
RAKENNUSHISTORIAN
OSASTON ARKISTO

Raportti havainnoista koskien Raaseporin linnan alueella olevia paalutuksia

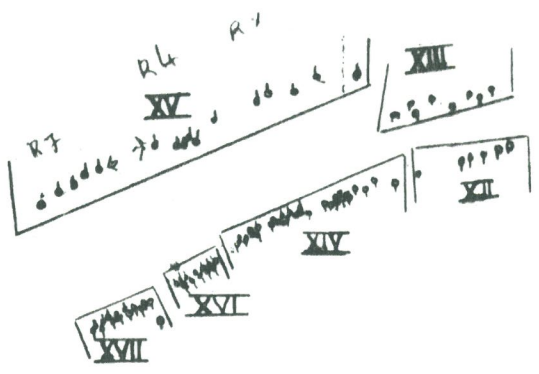
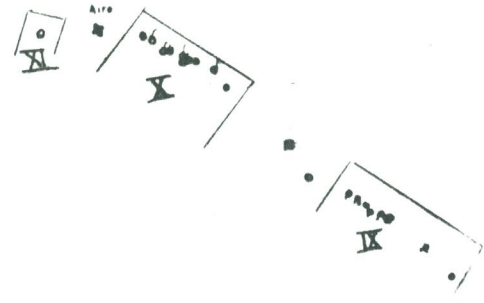
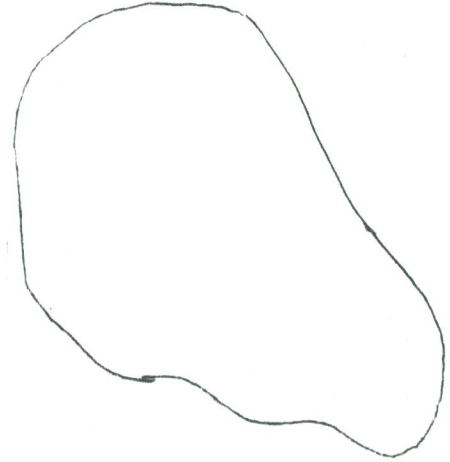
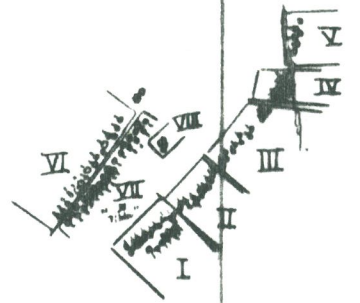
Liste 2.

1. Todettu vesaikkoa raivatun itäisen esilinnakukkulan alueelta. Samalla on kuitenkin vaurioitettu kaakkoispuolella olevaa paalutusryhmiä I - VIII murskaamalla tai katkomalla parikymmentä paalua ja ryhmistä I-IV on moottorisahalla katkaistu 17 paalua eli pisimmät maanpinnan yläpuolelle nousevat (n. 40-70 cm korkeat) paalut. (Liite nro 1, kartta)
