TAMPERE TAMPELLA VAPRIIKKI

Teollisuushistoriallisessa koh-
teessa suoritettujen rakennus-
töiden arkeologinen valvonta

Harri Nyman 1998

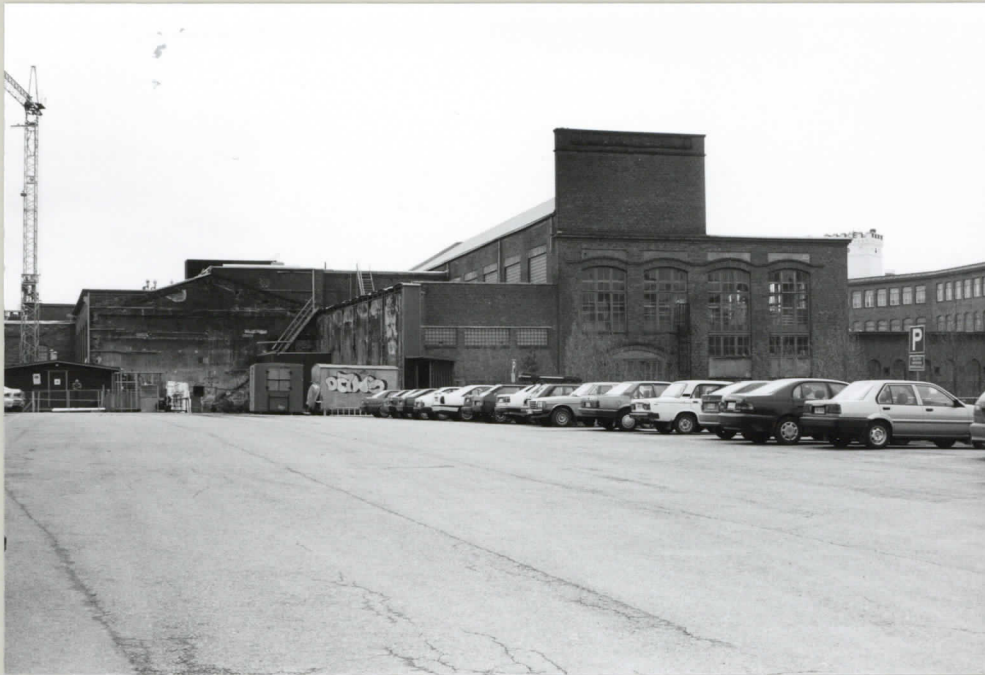
1.

Yleiskuva tutkimusalueesta. Kohteet vasemmalta oikealle: alue 1 (eteläinen seinä), alue 2 (läntinen seinä), vuonna 1950 valmistunut välivarasto, vuonna 1927 valmistunut koneistushalli. (kuvattu pohjoisesta)

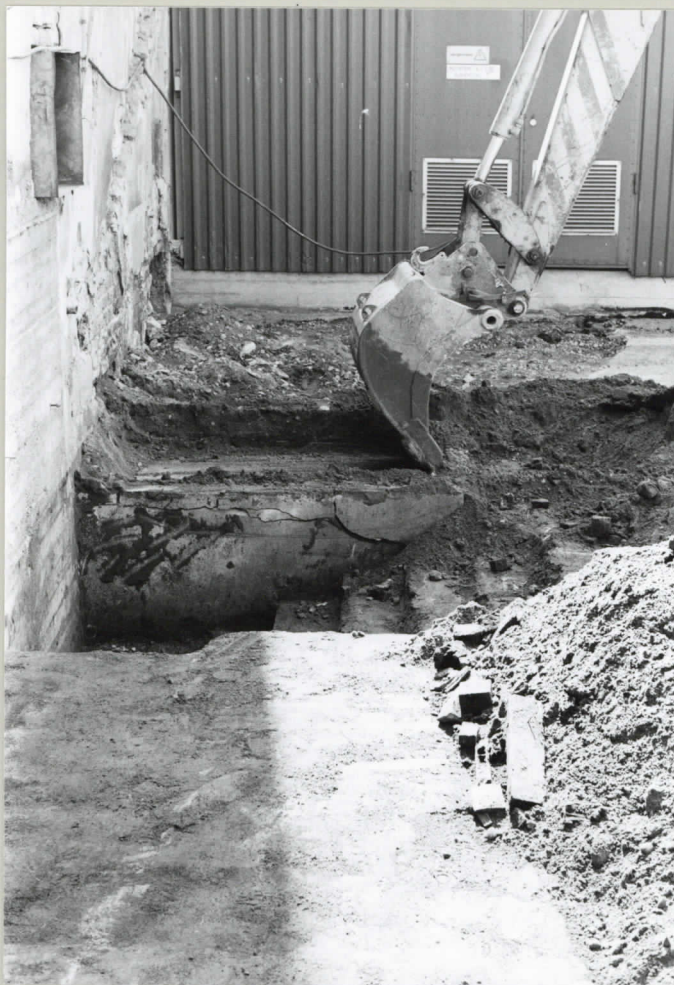
2.

Alueelta 1 esille tulevaa betonilattiaa. (kuvattu idästä)

cm) paljastui betonilattia. Betonilattiassa oli havaittavissa erilaisia porras-, kanava- ja korokerakenteita, jotka näyttivät jatkuvan suoraan eteläisen seinän läpi. Hyväkuntoinen lattia kuuluu paikalla sijainneen pajan melko myöhäisiin rakenteisiin.

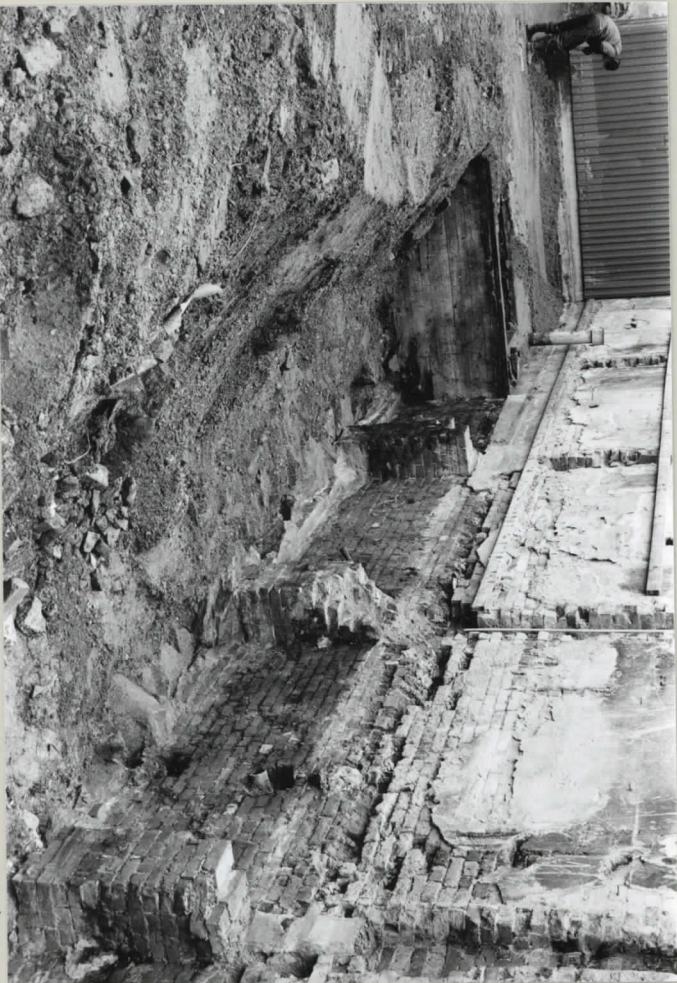
4

Alue 2 kaivuutöiden jälkeen. (kuvattu pohjoisesta)

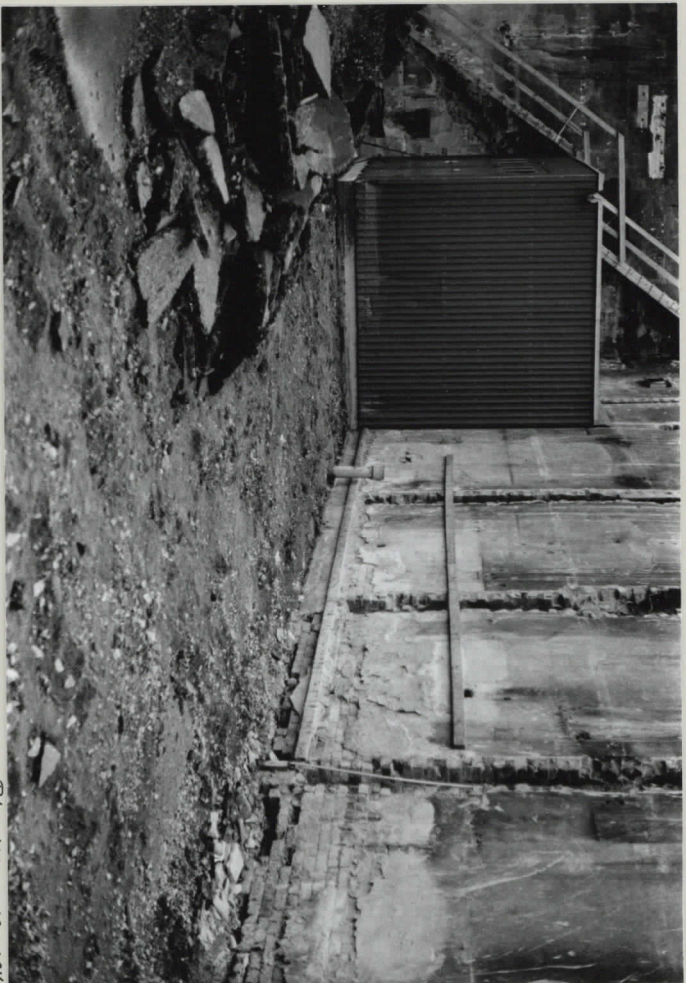
3

Alue 2 asvaltinn poiston jälkeen. (kuvattu pohjoisesta)

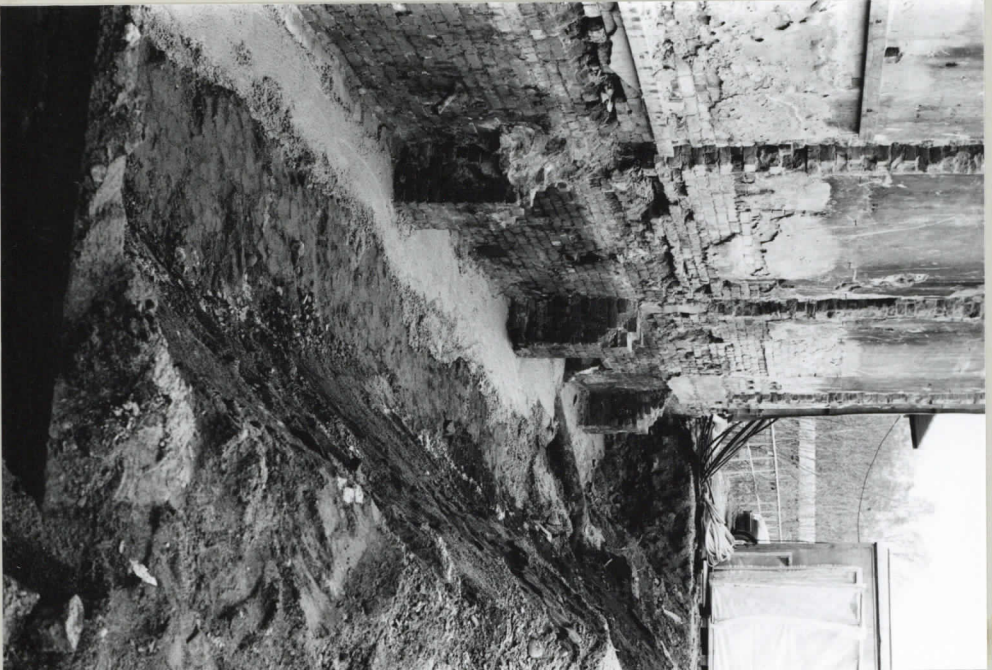
5

Alueelle 2 laskettu uuden tiiliverhoilun perusta. (kuvattu kaakosta)

Läntisen seinän tiiliverhoilun perustaksi laskettiin seinän vierelle graniittiperustan peittänyt sepeliantura.

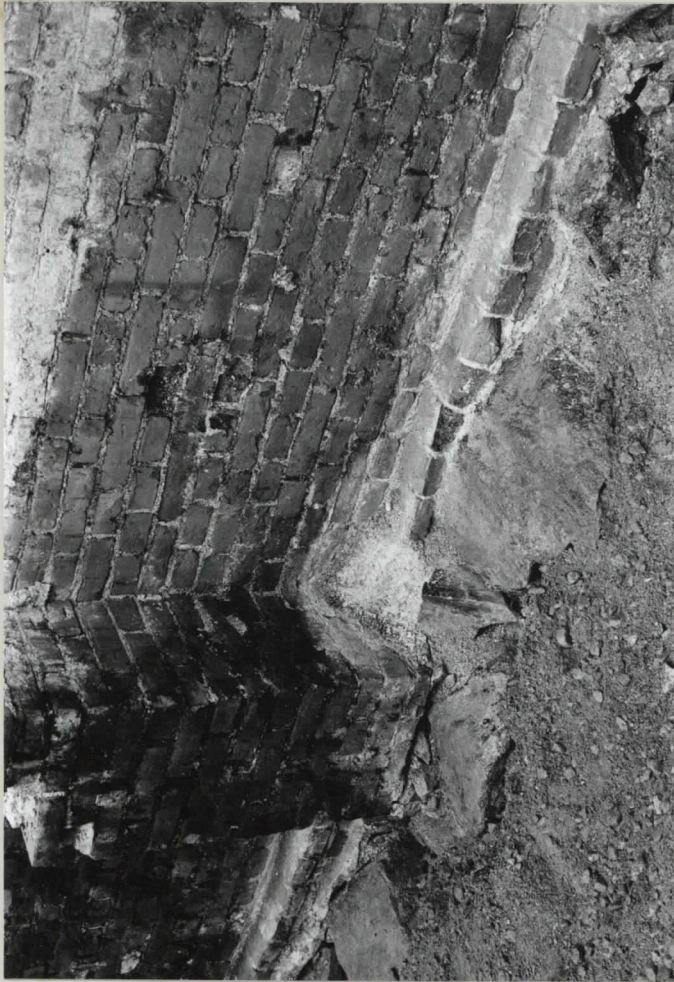
8.

Vuonna 1900 valmistunutta pajanseinää, joka on perustettu vanhan kanavaseinän päälle. (kuvattu koillisesta)

Maan poiston yhteydessä paljastui tiiliseinään liittyviä pilarin jäänteitä, joiden yläpuolella oli näkyvissä hormin paikat. Kyseessä oli siis vuonna 1900 valmistuneen pajan seinä ja siihen liittyneet suurelta osin puretut pilasterit. Tiiliseinä oli perustettu jyhkeiden graniittilohkareiden päälle, jotka kuuluivat vanhaan, jo mahdollisesti masuunin aikaiseen kanavanseinään (katso luku KELLARI).

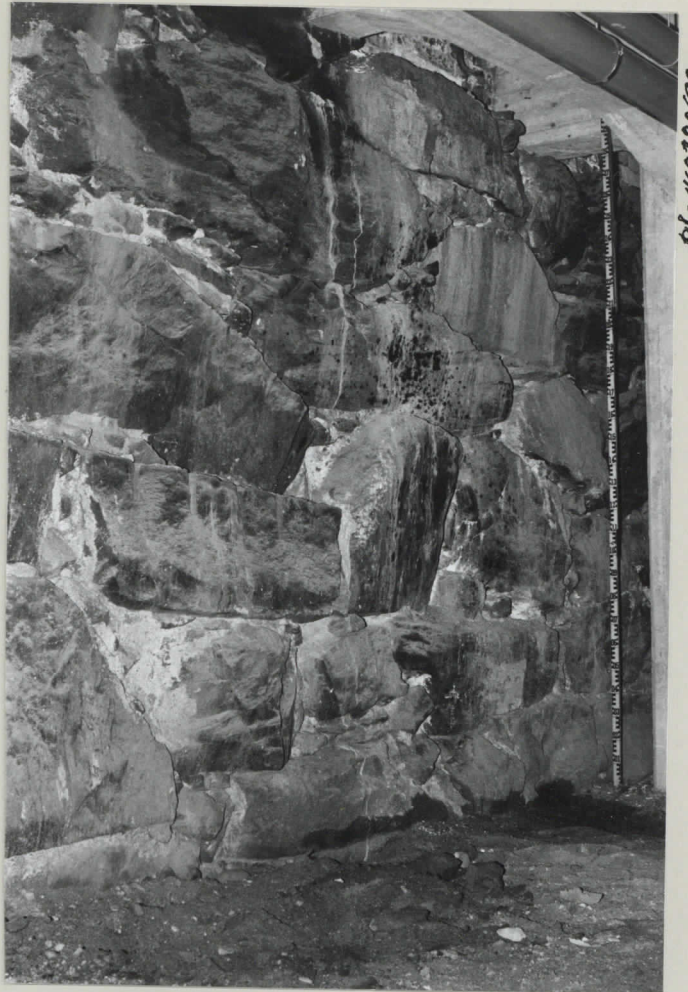
9.

Välivaraston kellarissa näkyvää mahdollisesti masuunin aikaista kanavaseinää. (kuvattu luoteesta)

Muinaismuistolaililla suojattua aluetta lännessä rajaavan rakennuksen kellarissa on näkyvissä mahdollisesti masuunin aikainen kanavanseinä. Kellariin kohdistuvissa rakennustoimissa on otettava huomioon, että muinaisjäännösalue kattaa myös vanhat kanavarakenteet.

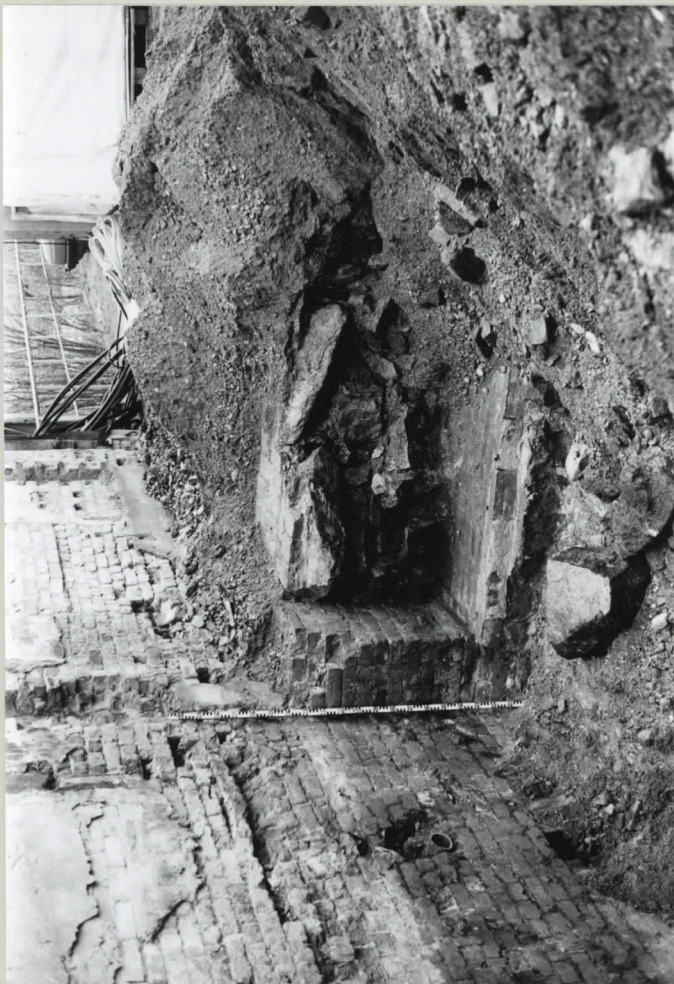
6.

Alueelta 2 paljastuneita rakenteita. Katso profiilipiirros yleiskartan kohdasta A. (kuvattu kaakosta)

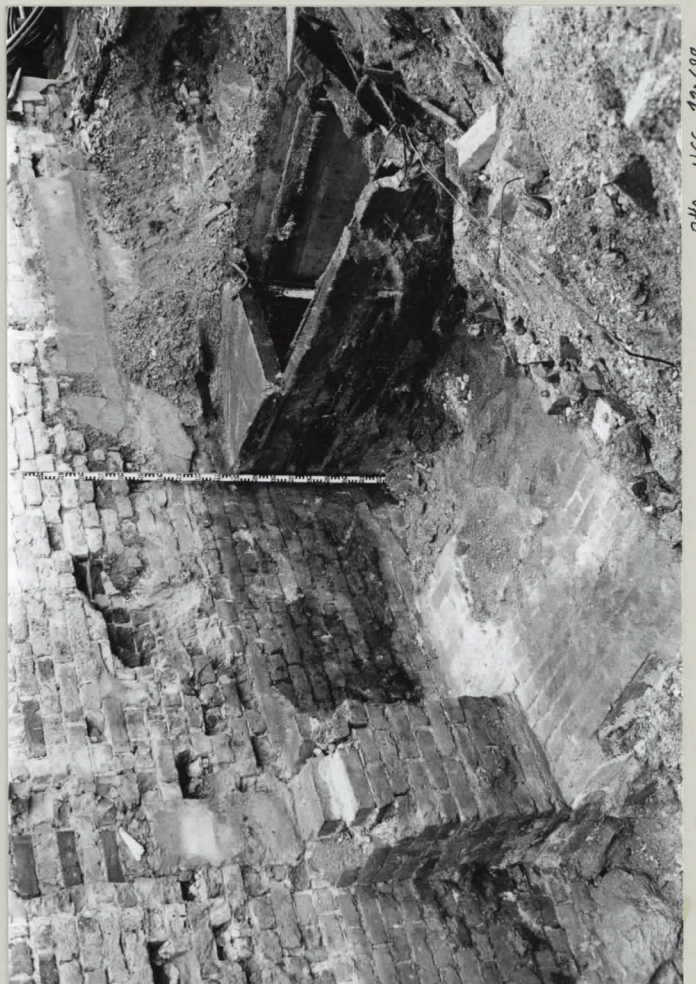
7.

Kuvan 6 alempi lattiataso esille kaivettuna. (kuvattu kaakosta)

Noin 6 metriä tiiliseinän pohjoisreunasta etelään paljastui irtomaan alta tiililattian jäännökset. Tiililattian pinta oli noin 120 cm pysäköintialueen asfalttipäällysteen alapuolella. Se oli rakennettu savialustalla olevan peltilevyn päälle kyljelleen asetelluista, löyhällä laastilla muuratuista tiilistä. Tiililattian päällä jatkui aiemmin kuvattu irtomaakerros.
