Arkeologiset tutkimukset Tampereen Kirjastonpuiston alueella 2009

Pirkanmaan maakuntamuseo 2009

Pirkanmaan maakuntamuseo teki puiston kunnostustöihin liittyvän kaivutyön arkeologisen seurannan Tampereen Tammerkosken (Koski) muinaisjäännösalueella vuonna 2009. Valvonnan yhteydessä paljastui kulttuurimaakerros ja 1800-luvun lopulle ajoittuva Vaakahuoneen jäännös, jotka tutkittiin hankkeen yhteydessä. Lisäksi hankealueelta dokumentoitiin Tammerkosken rannasta kunnostustöiden yhteydessä osittain paljastunut teollisuushistoriallinen muinaisjäännös ”Frenckellin massahiomo”.

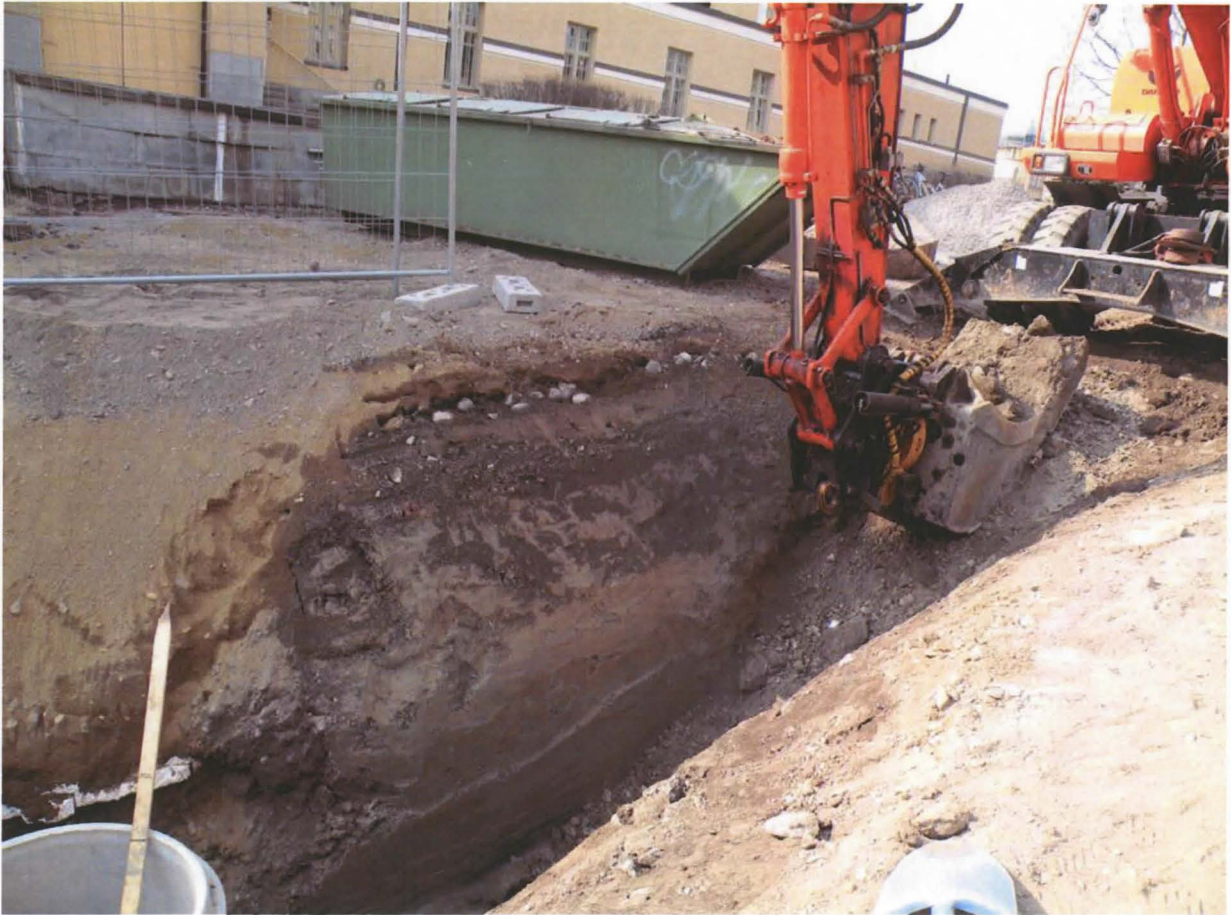
Kuva 1. Kaivaustyö käynnissä Tampereen teatterin ja Vanhan kirjastotalon välillä. Kerrokset pinnasta: hiekka, kivitie, sora ja savi. Kuvattu luoteesta. Kuvaaja: Kalle Luoto. KYY 11: 12.

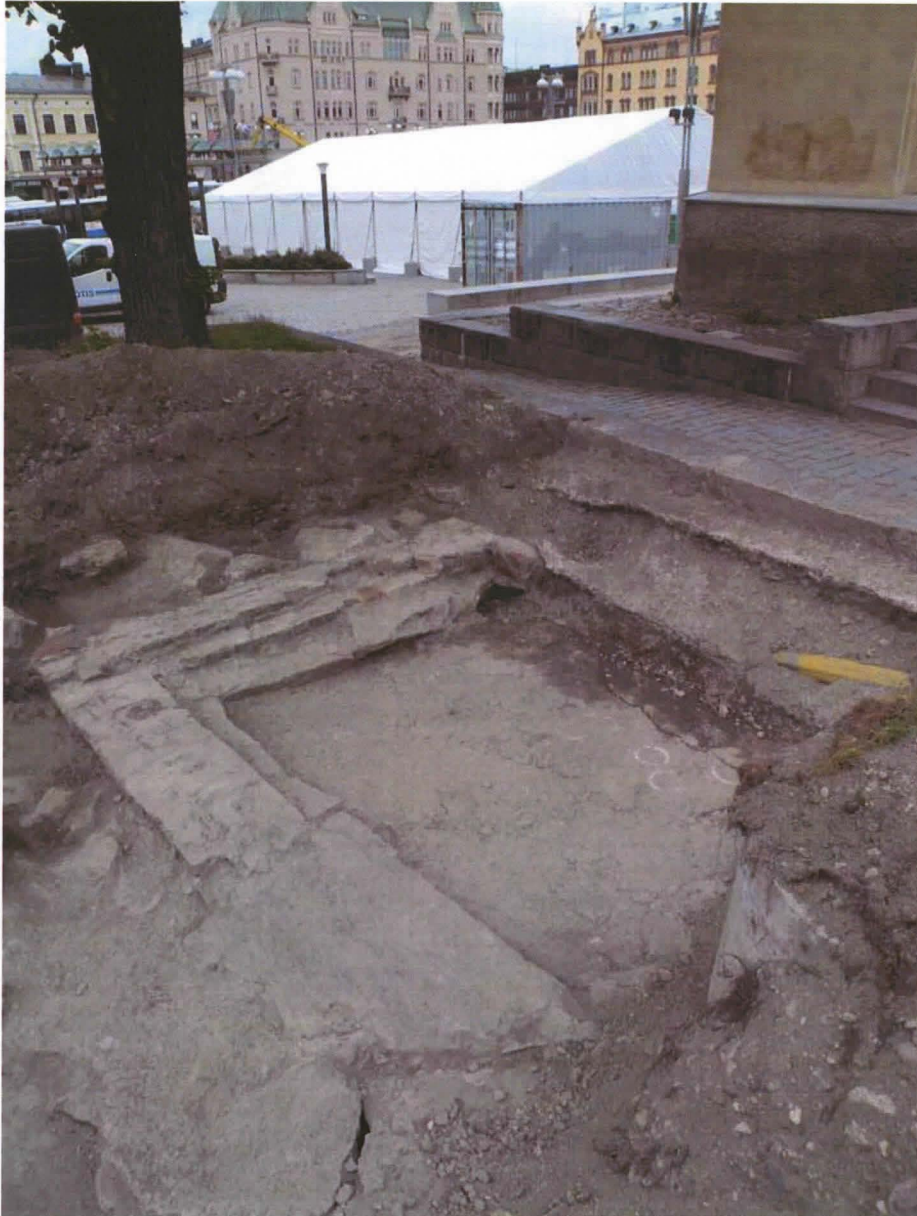
Kuva 2. Yleiskuva kaivausalueesta 3. Kaivausalueelta paljastui tiili- ja harmaakivirakenne. Kuvassa oikealla Vanhan kirkon tapulin rakenteita, taustalla Keskustori. Kuvaaja Kalle Luoto. KY 11: 51.

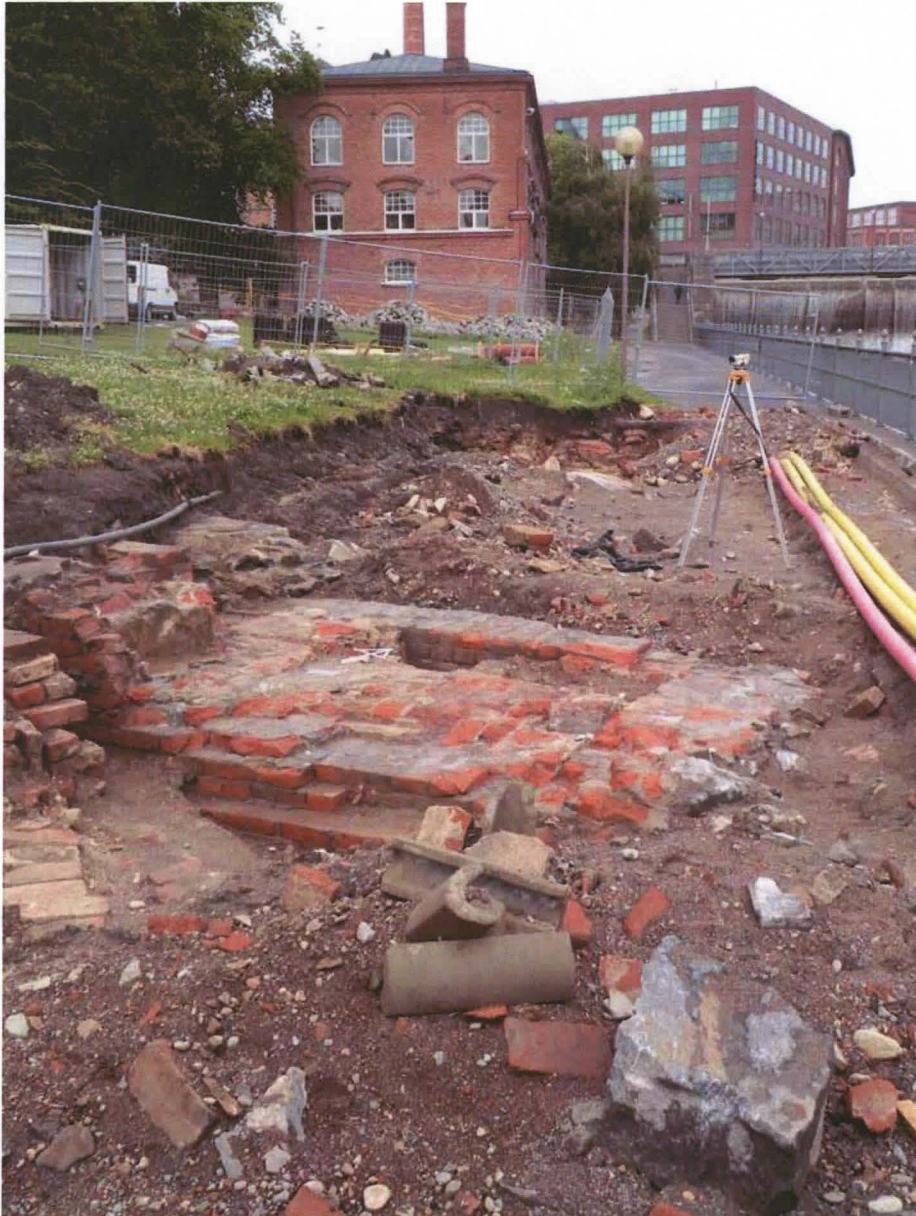
Kuva 3. Tammerkosken rannasta paljastunut rakenne S. Taustalla Frenckellin rakennuksia. Oikealla Tammerkoski. Kuvattu kaakosta. Kuvaaja Kalle Luoto. KY 11: 82.

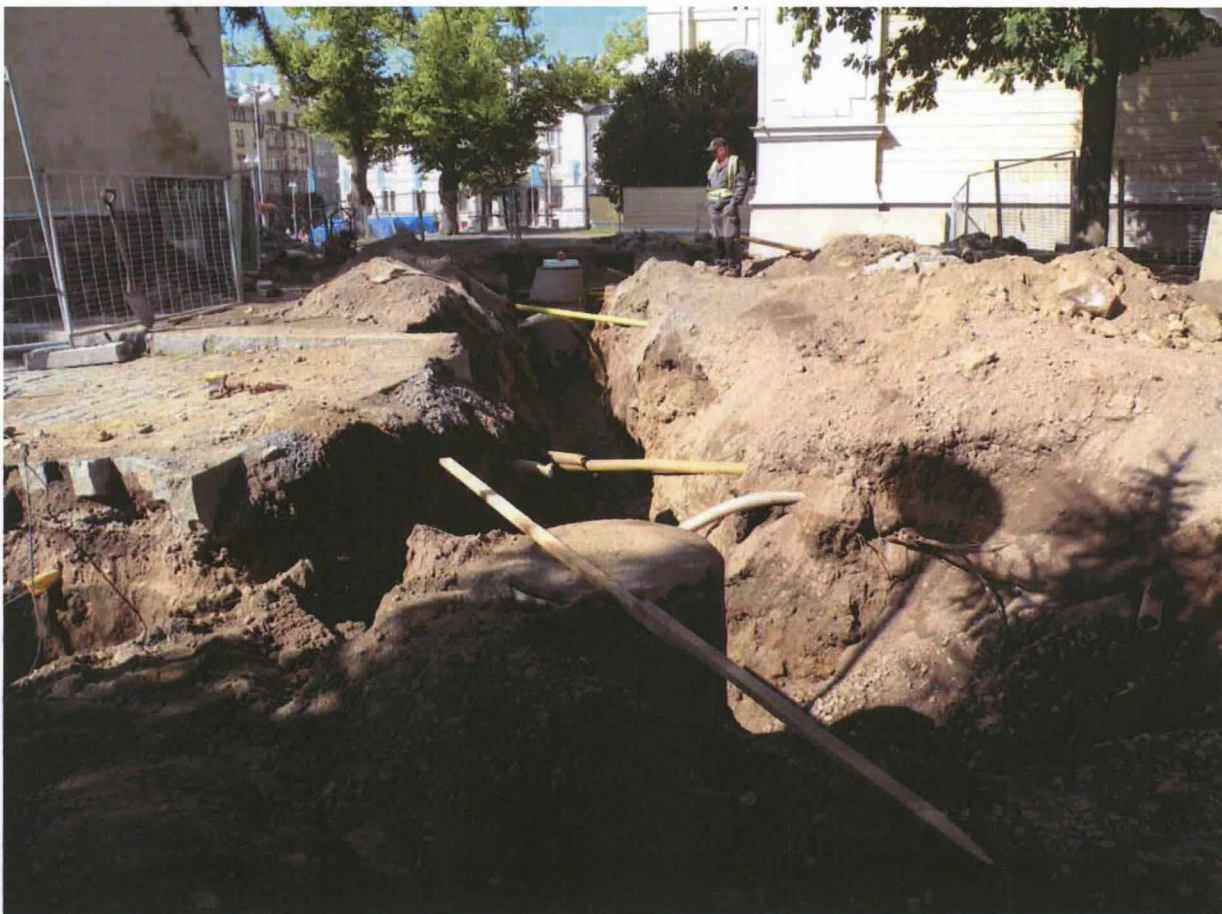
Kuva 4. Kirkon, tapulin ja kirjastotalon välistä putkikaivantoa. Kirjastonpuiston alueella on tehty useita aiempia kaivu- ja asennustöitä. Kuvattu koillisesta. Kuvaaja Kalle Luoto. KYY 11: 86.

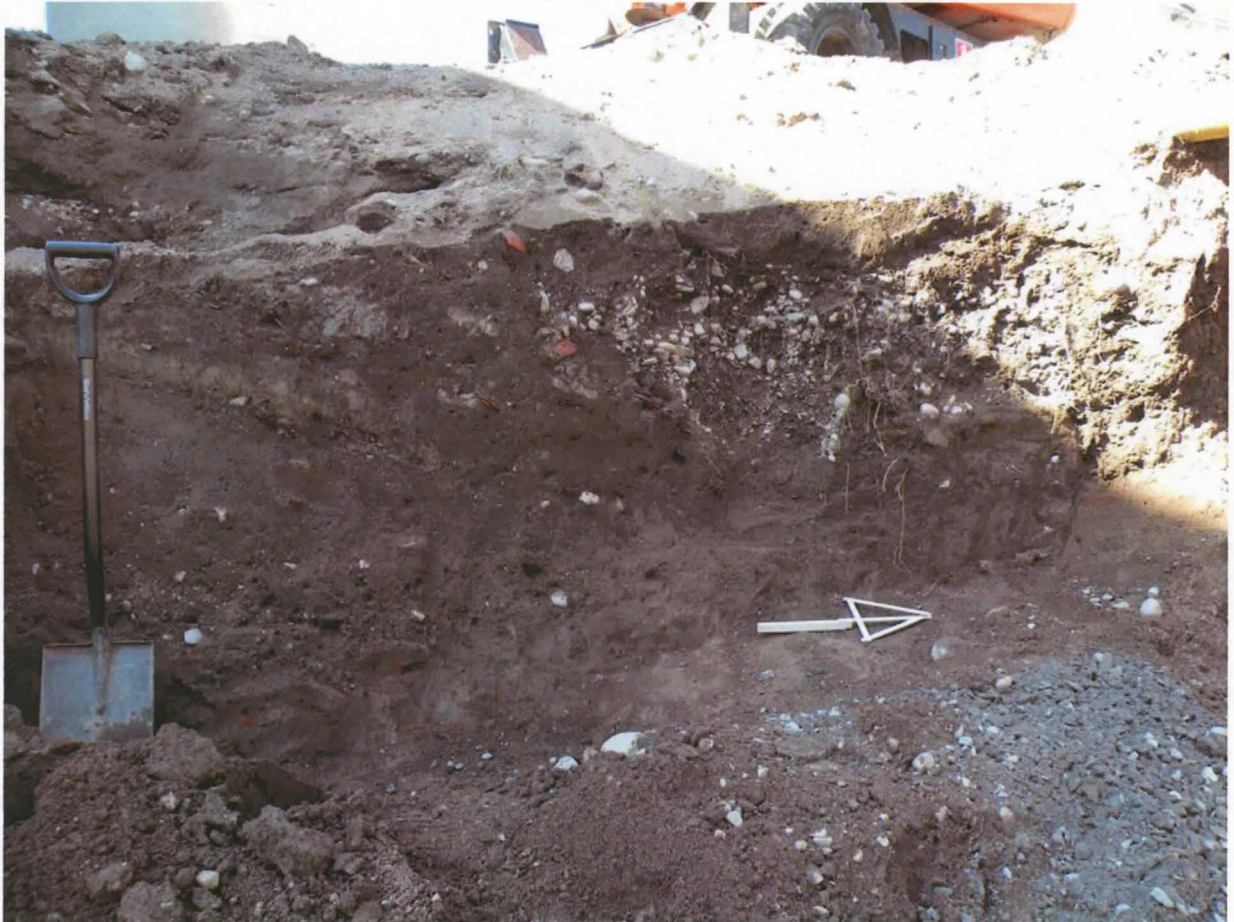
yhteydessä ja Y 105 on mahdollisesti varhaisen puistopolun tai muun väylän pohjaan liittyvä kerrostuma. Yksikköä Y 105 ei valvontahavaintojen perusteella voida tulkita historialliseen tiehen kuuluvaksi kerrostumaksi.

Kuva 5. Kaivannon profiili, jossa erottuvat Y104 ja Y 105. Oikealla aiemmin kaivettu putkilinja on tuhonnut osan yksiköistä. Kuvattu idästä. Kuvaja Kalle Luoto. KYY 11:10.

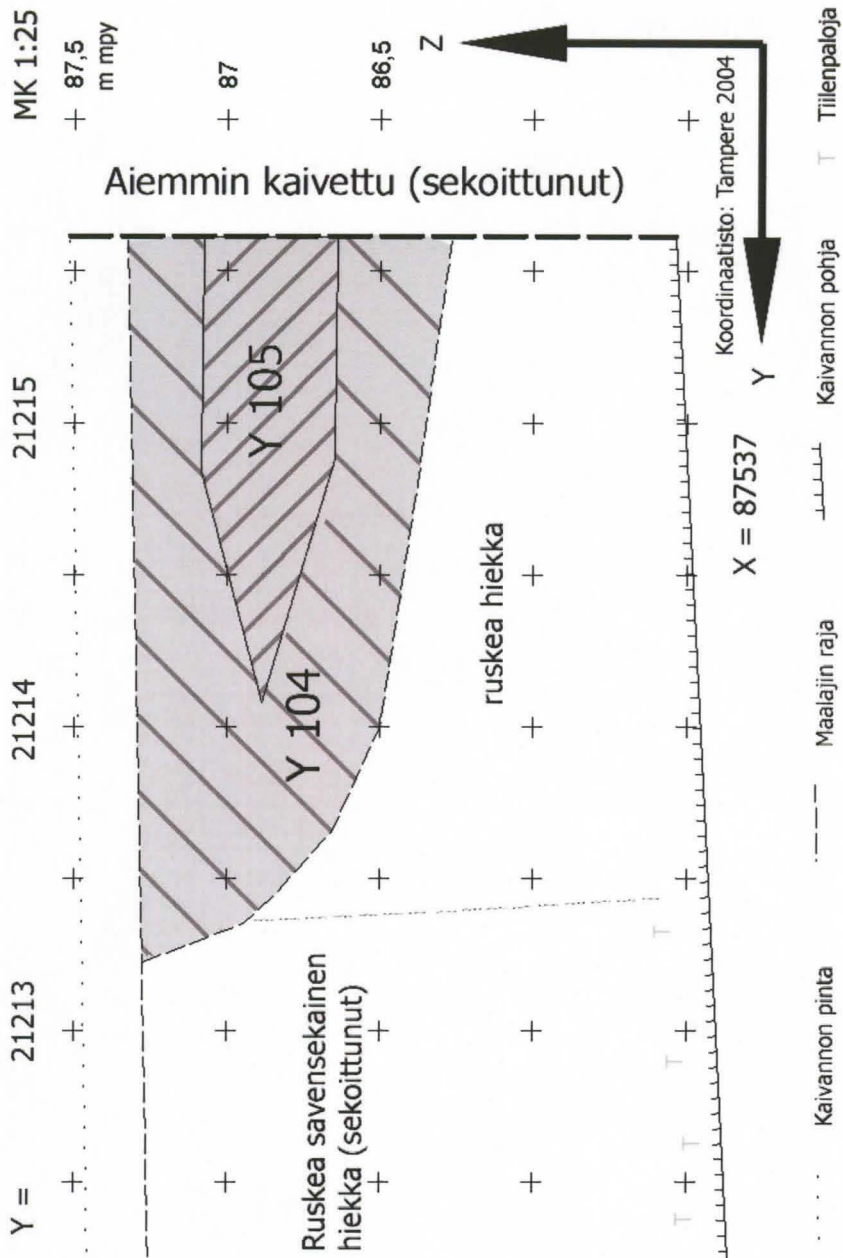
Kuva 6. Karttahahmotelma kaivetun ojan profiilissa havaituista kulttuurimaakerroksista. Kalle Luoto 8.1.2010.

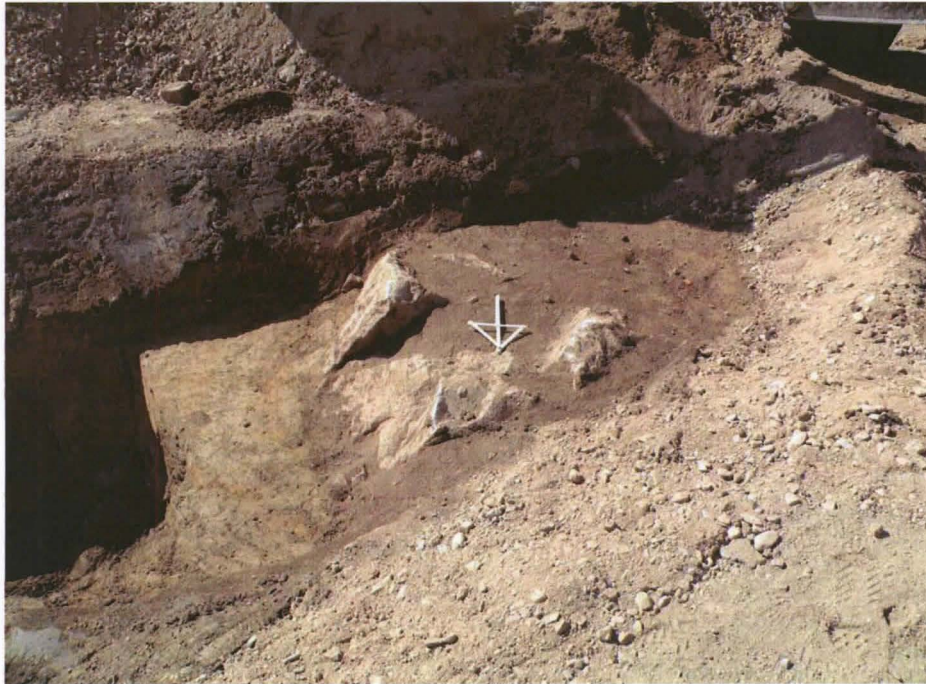
Valvonnan yhteydessä Tampereen teatterin ja Vanhan kirjastotalon välistä paljastui suurehko maakivi. Maakiven ympäristössä havaittiin valvonnan yhteydessä ympäristöstään poikkeava maakerrostuma, jossa havaittiin historialliselle ajalle ajoittuvia löytöjä. Löytöjen ja kulttuurimaahavaintojen perusteella kerrostuma kaivettiin arkeologisia menetelmiä käyttäen.

Kuva 7. Maakivi teatterin ja kirjaston välissä. Y 106 näkyvissä. Kuvattu pohjoisesta. Kuvaaja Kalle Luoto. KYY 11:13.

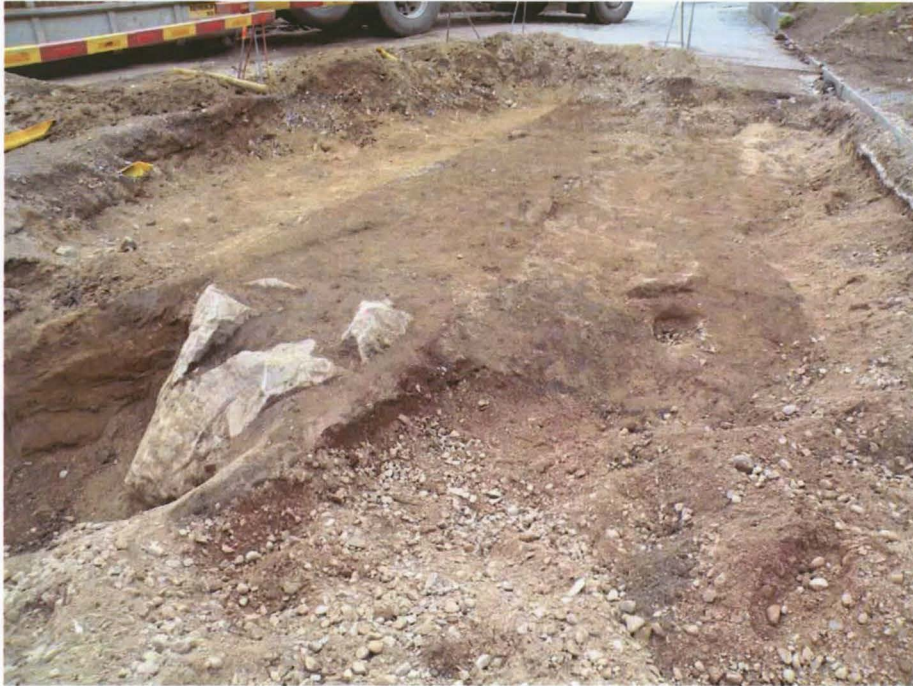
Kulttuurimaakerros rajautui selkeästi kaivausalueen eteläosassa. Ilmeisesti kulttuurimaakerros on leikkautunut aiempien Tampereen teatterin rakennustöiden tuloksena melko suoralinjaisesti. Kesällä 2009 kaivetun kaivannon kohdalla oli säilynyt kapea ja ohuehko kaistale 1900-lukua edeltänyttä kerrostumaa.

Kuva 8. Teatterin ja kirjaston väliltä löytynyt kulttuurimaakerros. Kuvassa vasemmalla ylhäällä erottuu selkeä maalajien raja, joka on todennäköisesti syntynyt Tampereen teatteria rakennettaessa. Vasemmassa yläkulmassa oleva hiekkakerros on rakennustöissä käytettyä täyttöhiekkaa. Kuvattu koillisesta. Kuvaaja Kalle Luoto KYY 11:20.

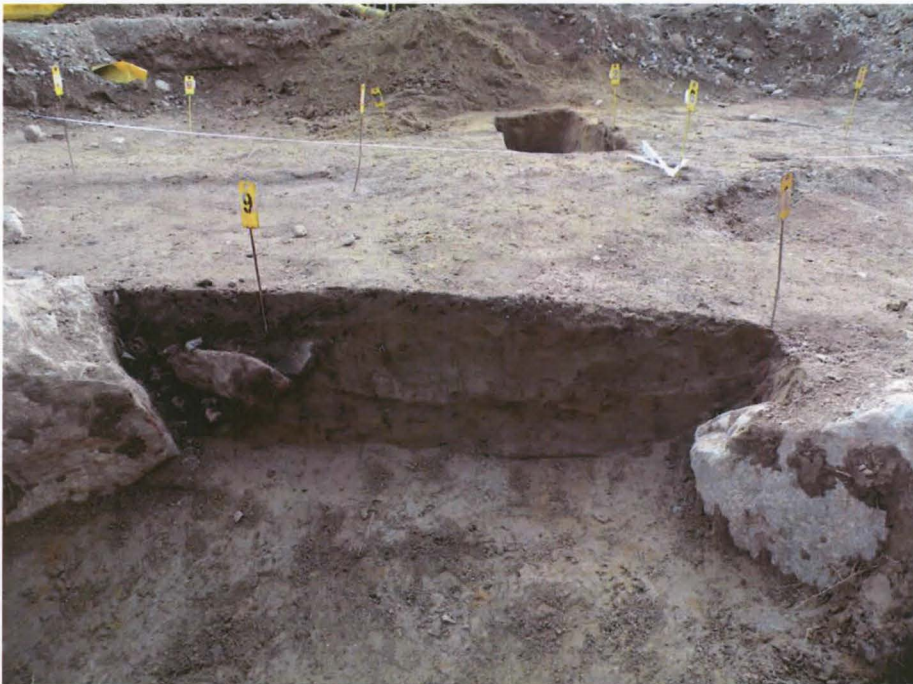
Kuva 9. Kuvassa kaivausalueen 2 profiili. Kulttuurimaakerrosten pohjoispuolelta poistettiin aiemmin paikalle tuotua täyttösoraa. Kuvassa vasemmalla kivi, jonka ympäristöön kulttuurimaakerrokset olivat keskittyneet. Kiven vasemmalla puolella profiilissa erottuu kuoppa, joka oli täyttynyt Y 106:lla, jonka oikealla puolella Y 108. Kaivannon pohjalla hiesu. Kuvattu pohjoisesta. Mittatikut eivät sijaitse kartan koordinaatiston mukaisilla paikoilla. Kuvaaja Kalle Luoto. KYY 11: 21.

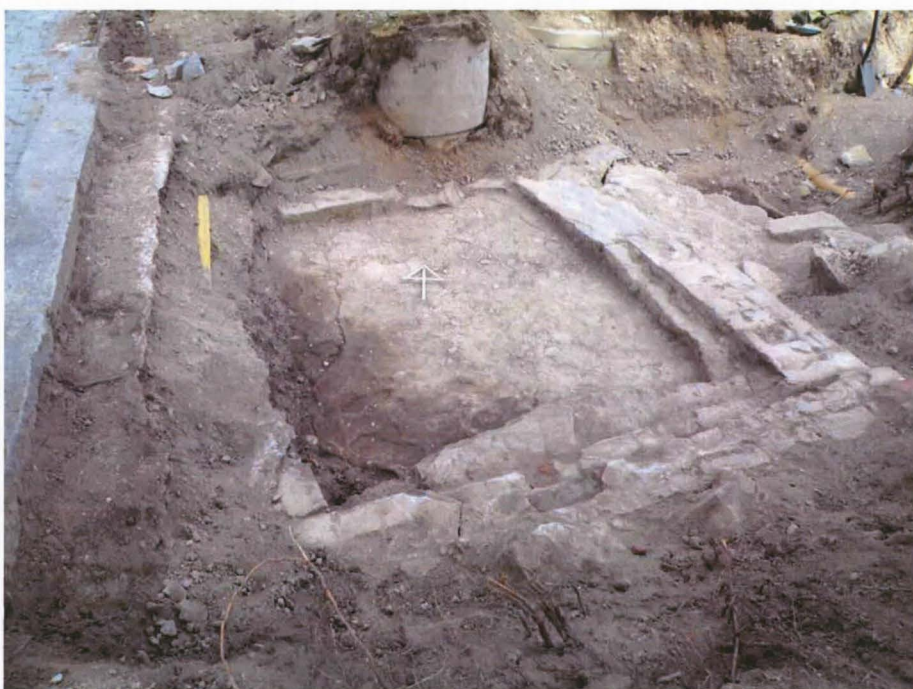
Kuva 10. Rakenteet R110 ja R111 puhdistettuna ja esiin kaivettuna. Kuvattu etelästä. Kuvaaja Kalle Luoto. KY 11: 43.

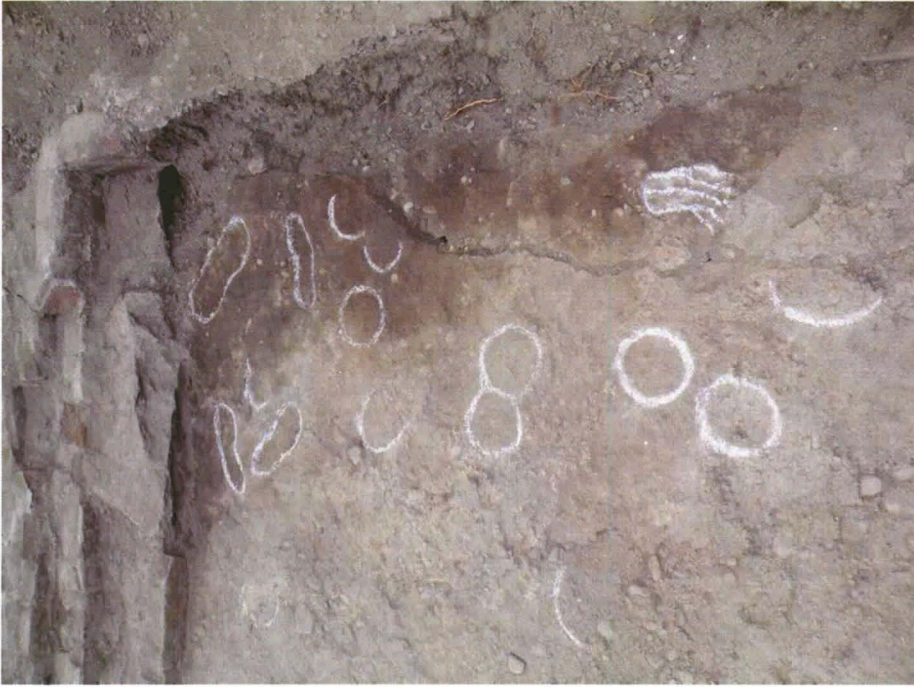
Kuva 11. R111:n pinnassa olevia jälkiä liiduttuina. Pinnassa erottuu kengän, käden ja saappaanjälkiä. Kuvaaja Kalle Luoto. KY Y 11: 48.

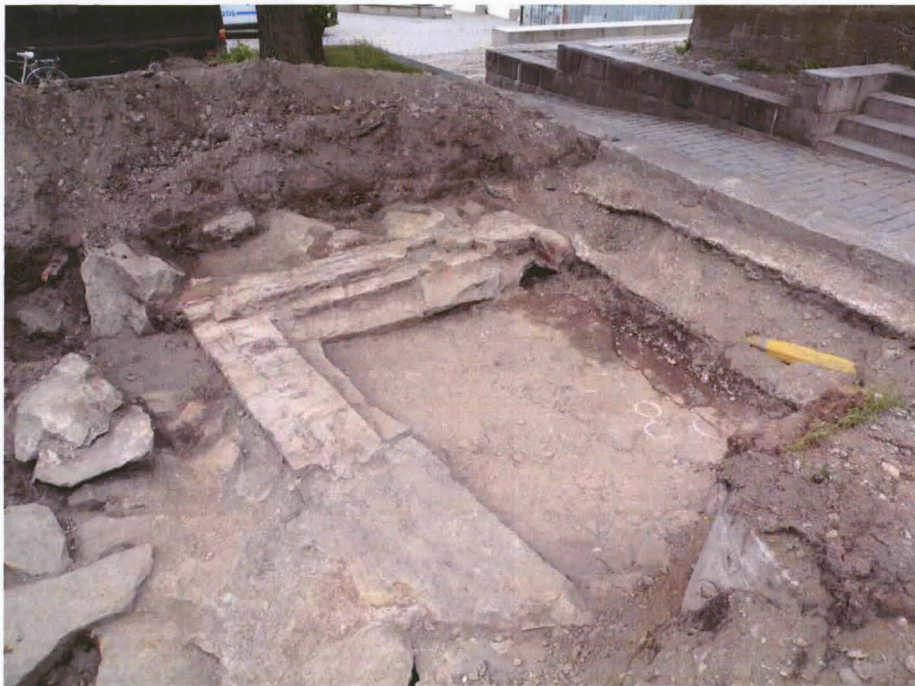
Kuva 12. Yleiskuva rakenteista R110-R113, Y 109 poistettu. Oikealla ylhäällä näkyy Vanhan kirkon tapuliin kuuluvia rakenteita. Kuvattu koillisesta. Kuvaaja Kalle Luoto. KY Y 11:50.

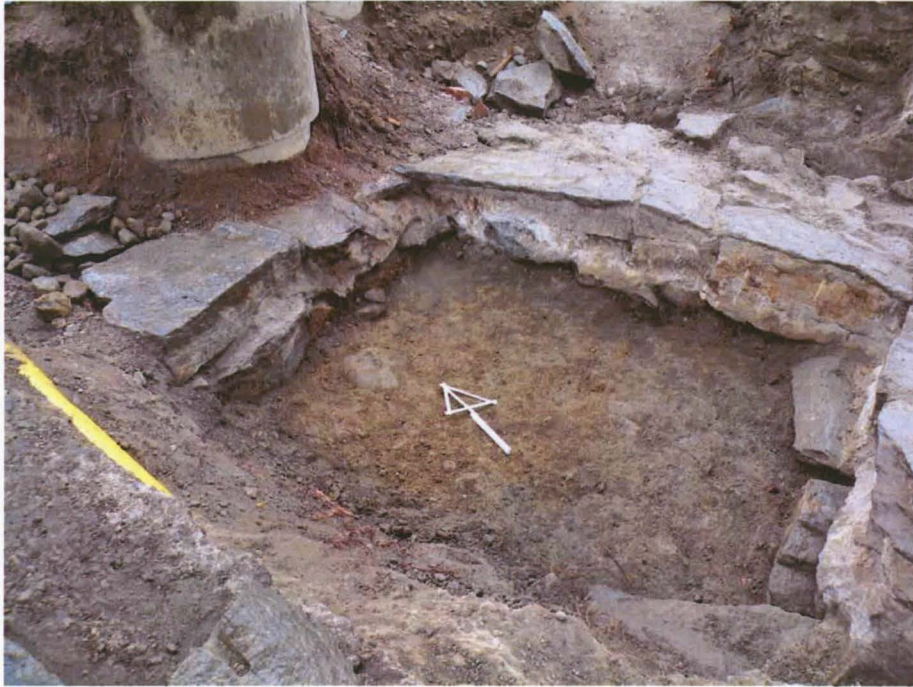
Kuva 13. Vaakahuoneen pohja. Y115 poistettu, harmaat luonnonkivet poistetaan seuraavaksi. Kuvattu lounaasta. Kuvaja Kalle Luoto. KY 11:69.

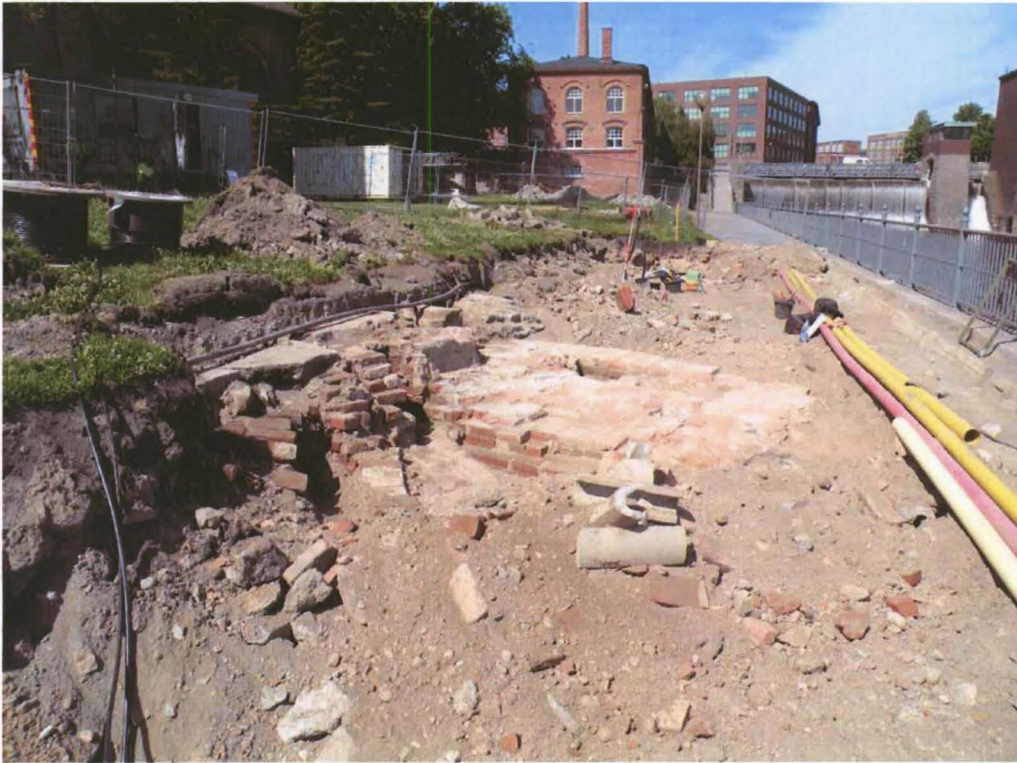
Kuva 14. Tammerkosken rannasta paljastunut rakenne S. Kuvassa Frencellin massahiomon tiiliset perustukset. Taustalla Frencellin rakennuksia, oikealla Tammerkoski. Kuvattu kaakosta. Kuvaaja Kalle Luoto. KY 11:75.

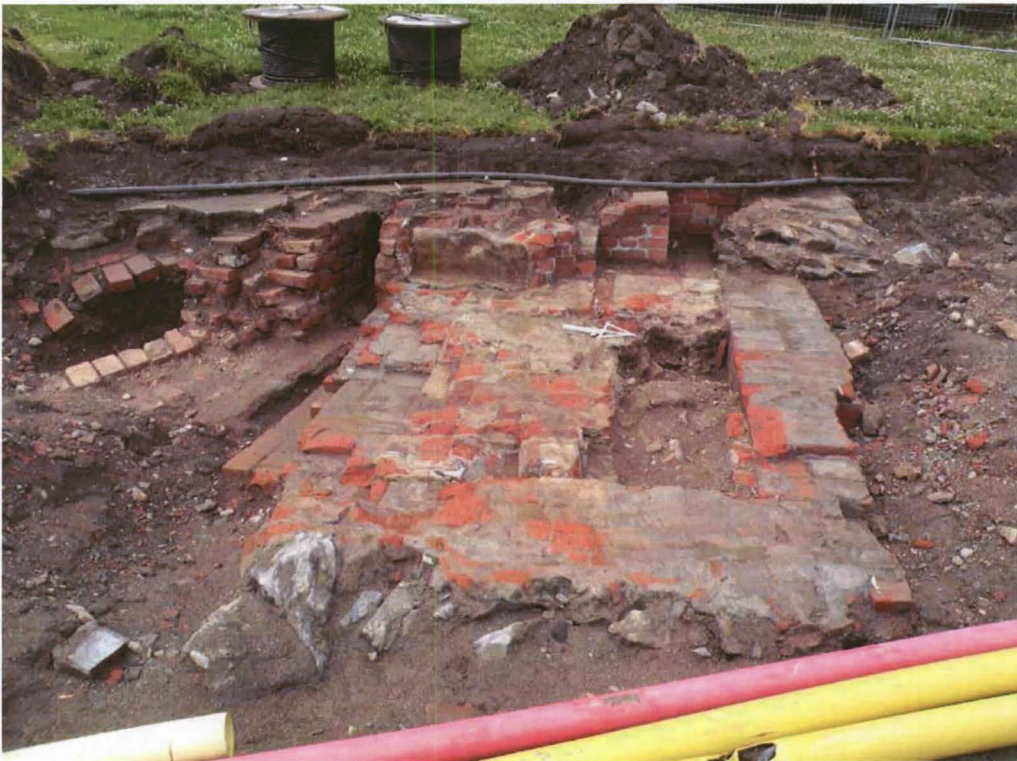
Kuva 15. Dokumenttikuva rakenteesta S. Kuvattu idästä. Kuvaaja Kalle Luoto. KY 11:80.

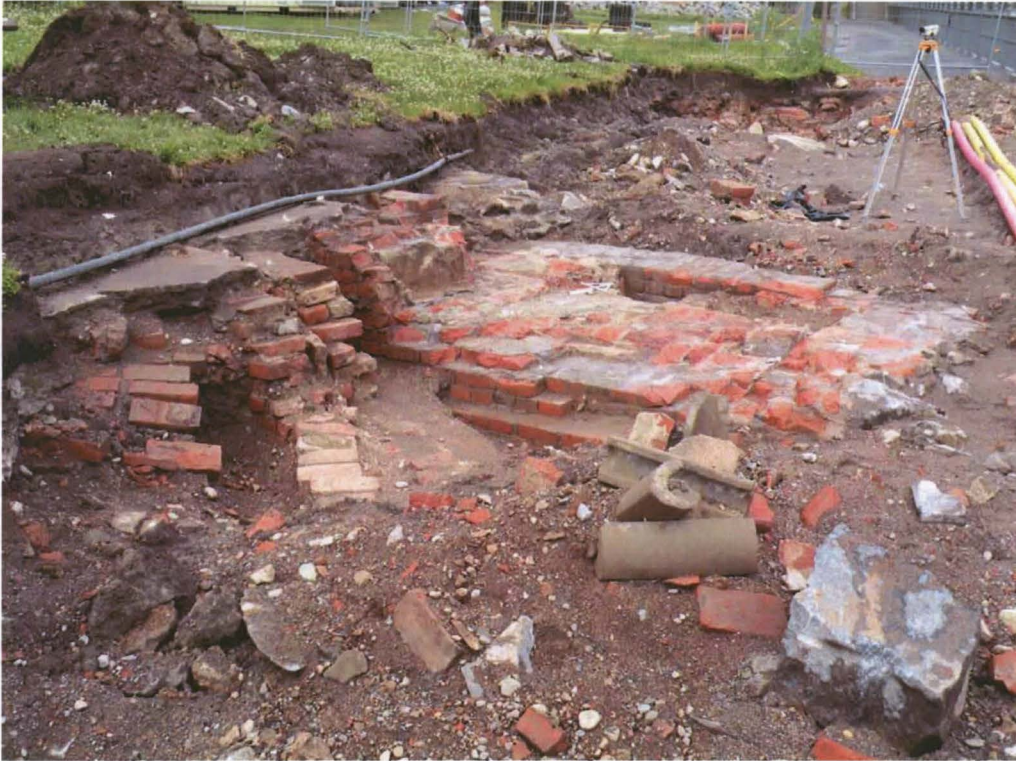
Kuva 16. Dokumenttikuva rakenteesta S. Kuvattu kaakosta. Kuvaaja Kalle Luoto. KY 11:81.

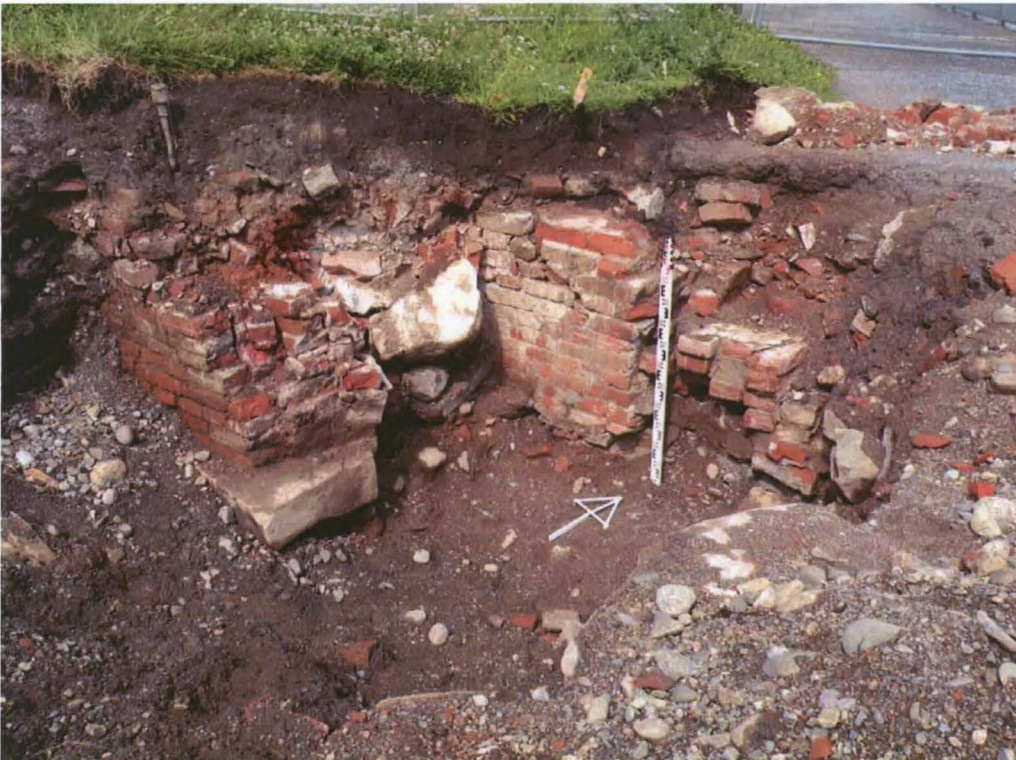
Pohjoisempi rakenne (rakenne N) tulkittiin havaintojen perusteella mahdolliseksi poistovesikanavaksi. Rakennetta ei kaivettu pohjaan, mutta alimmista osista kaivantoa kaivetuissa kohdissa maassa erottui vaaleanharmaana kerrostumana ainetta, jota epäiltiin paperitehtaan tai massahiomon jätteenä syntyneeksi massaksi. Rakenteista eteläisempi (rakenne S) vaikutti paremmin säilyneeltä. Rakenteesta paljastui muutamia kerroksia korkea tiilirakenne. Rakennetta ei kaivettu esiin, joten on todennäköistä, että siitä on jäänteitä laajemmalla alueella. Erityisesti rakenteen länsiosassa tiilet yms. olivat säilyneet hyvin.

Kuva 17. Kuva rakenteesta N. Kuvattu kaakosta. Kuvaaja Kalle Luoto. KY 11:83.

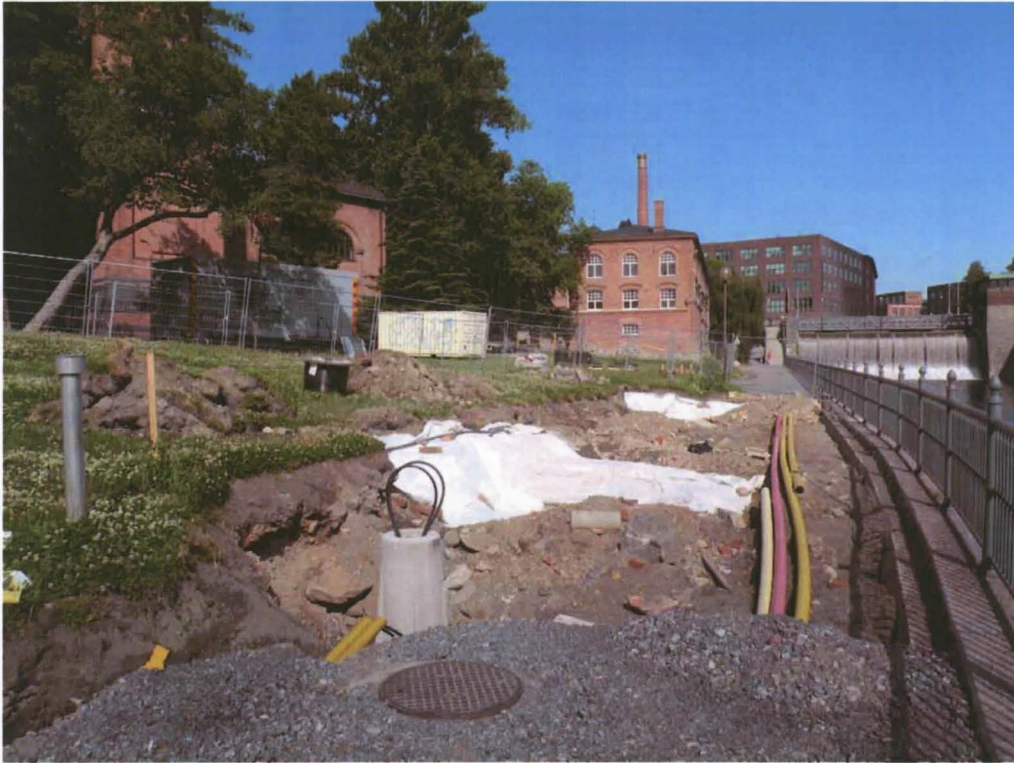
Kuva 18. Tammerkosken rannasta paljastuneet rakenteet peitettiin dokumentoinnin jälkeen. Kuvattu kaakosta. Kuvaaja Kalle Luoto. KY 11: 85.

Valvontatyön aikana esiin tullut Frenckellin massahiomon rakennekokonaisuus suojattiin suodatinkankaalla, joka erottaa maakerrokset vanhoista tiili-, laasti- ja kivirakenteista. Kankaan päälle levitettiin soraa. Rakenteen merkitsemistä maastoon suunniteltiin loppuvuodesta 2009 ja rakenteet peitettiin joulukuussa 2009.

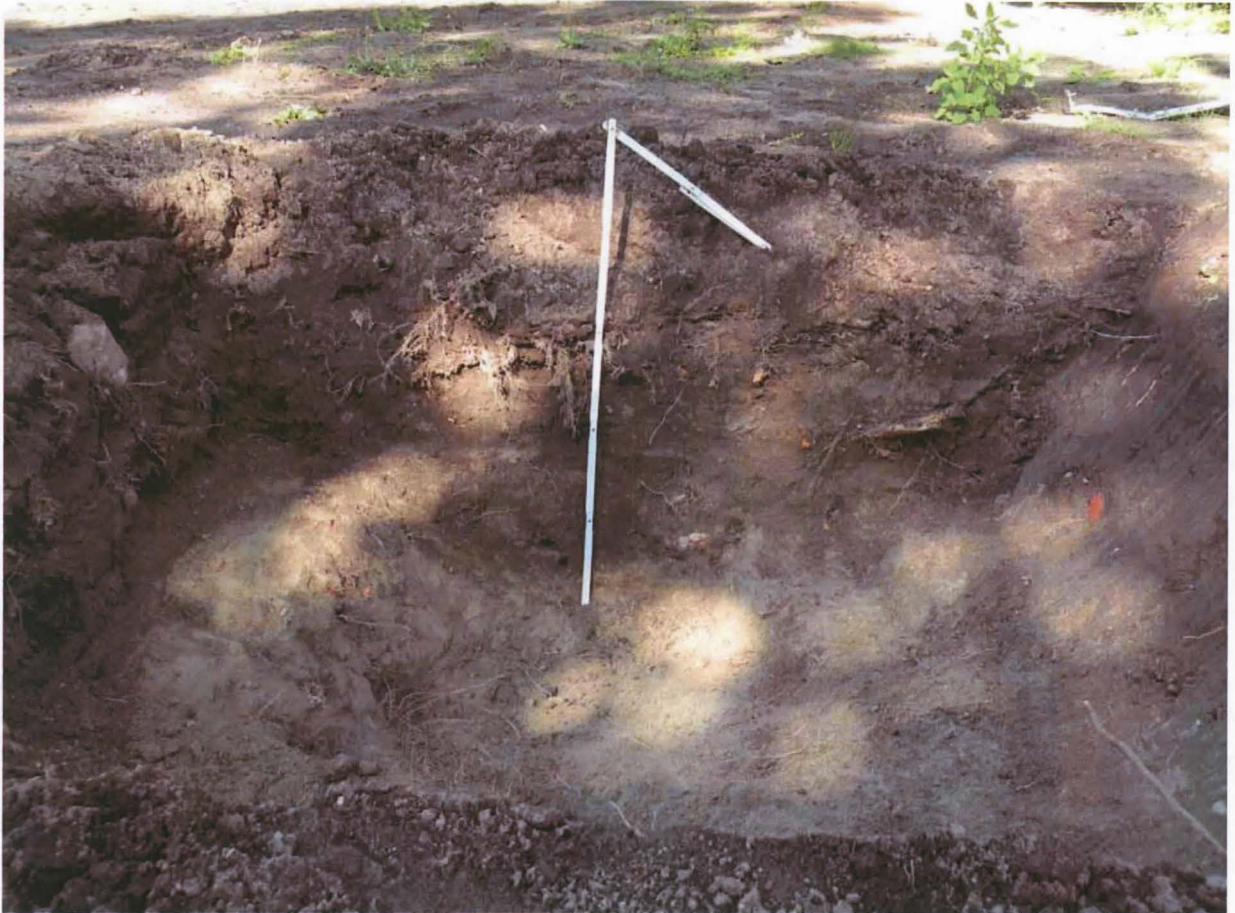
Puiden istuttamista varten kaivetuissa kuopissa havaittiin puistoalueella olevan noin 30 cm vahva kerrostuma puutarhamultaa. Ylimpänä paikalle luonnollisesti kerrostuneena maakerroksena oli moreeni tai hiesu. Kuopissa ei havaittu merkkejä muinaisjäännöksistä eikä puiden istuttamiselle ollut estettä.

Kuva 19. Puukuoppa 1. Pohjoisprofiili. Kuvattu etelästä. Kuvaaja Kalle Luoto. KY 11: 93.

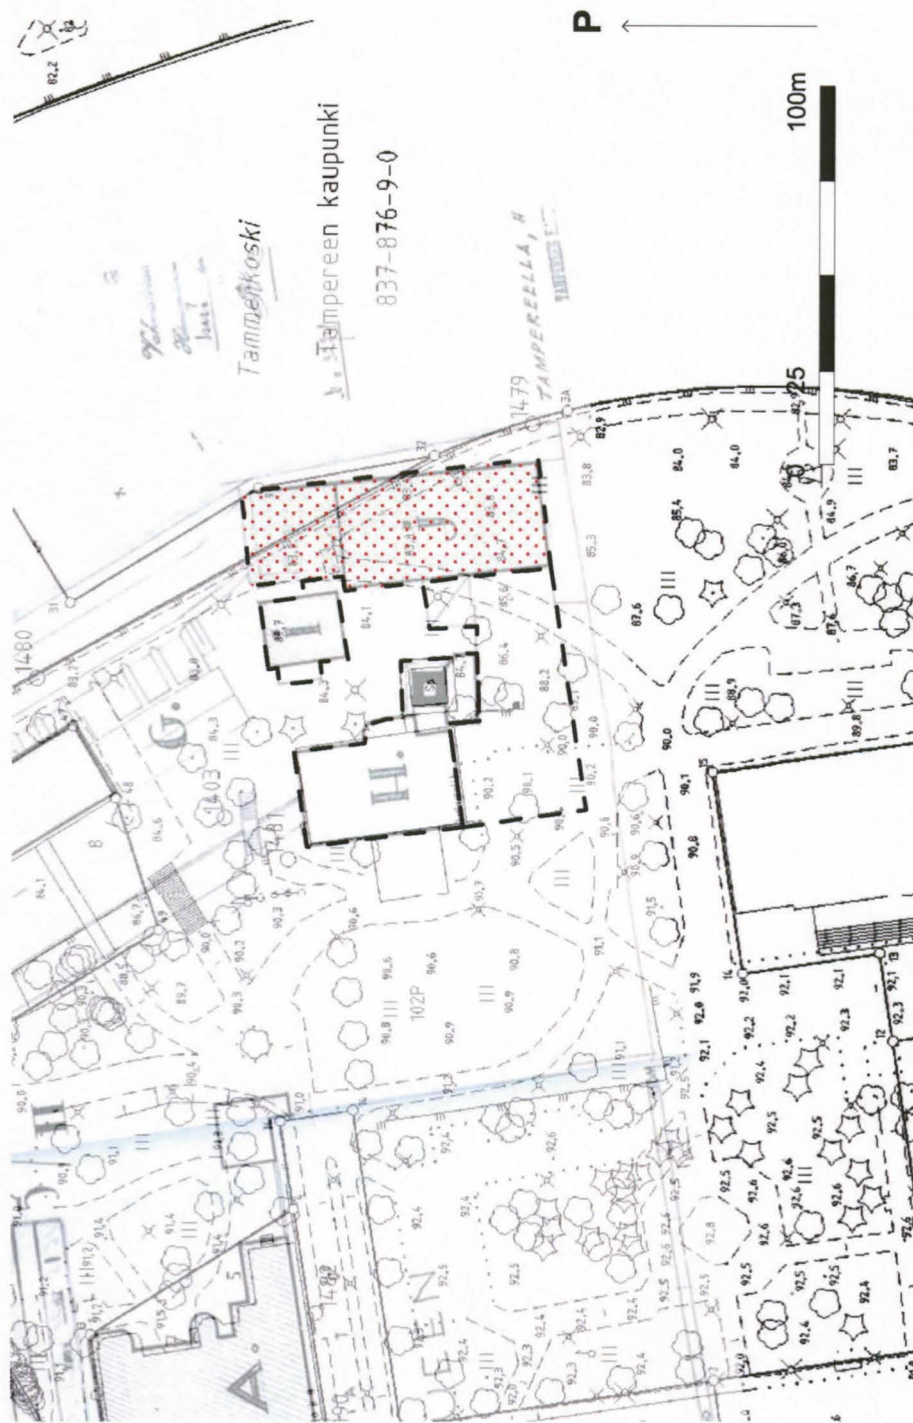
Kuva 20. Yhdistelmäkuva kaupungin kantakartasta (MK 1:1000) ja asemakaavakartoista (1902, 1905 & 1931). Kuvassa hiomorakennus merkittynä punaisella rasterilla.

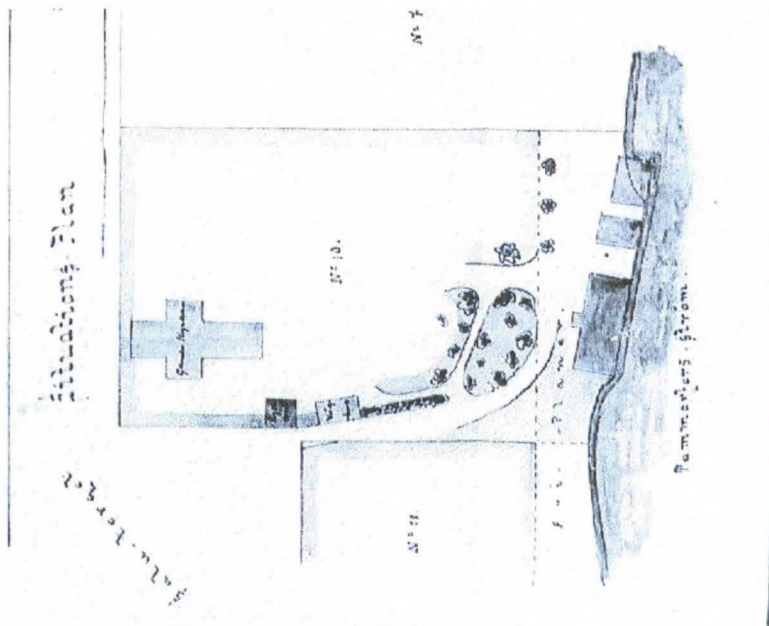
Kuva 3. Yksityiskohta Kirkkopuiston sähköaseman asemapiirrokselta vuodelta 1890. Kartalla vaakahuoneen sijainti poikkeaa aiemmista suunnitelmista. (Tampereen kaupunki, rakennusvalvonnan arkisto. Yksityiskohta mikrofilmistä kuvausnumero 8900538)

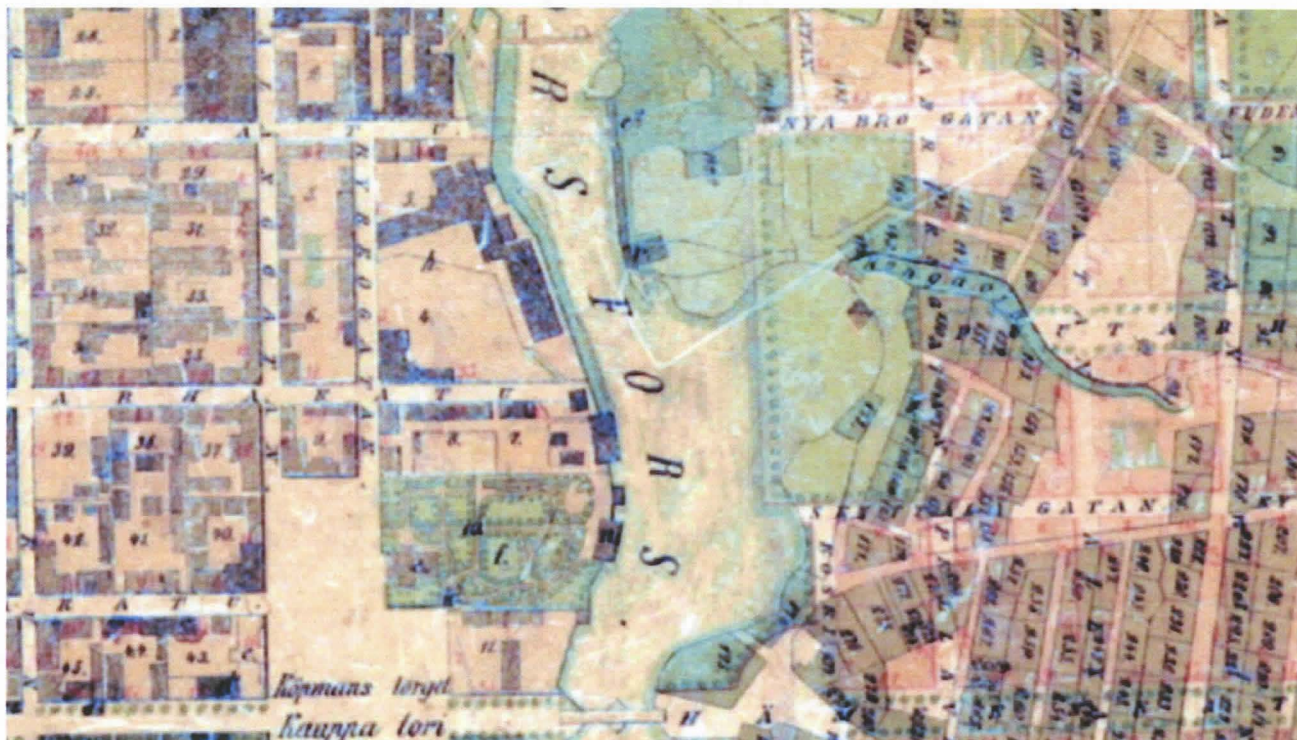
Kuva 7. Yksityiskohta Tampereen asemakaavasta vuodelta 1882. Hiomo Tammerkosen länsilaidalla, O ja R kirjainten puolivälissä. (Museokeskus Vapriikki, kuva-arkisto). Kuvankäsittely Kalle Luoto.
