Tampereen Kirjastonpuisto

Frenckellin paperitehtaan teollisuuspihan kartoitus 2010

Pirkanmaan maakuntamuseo 2010

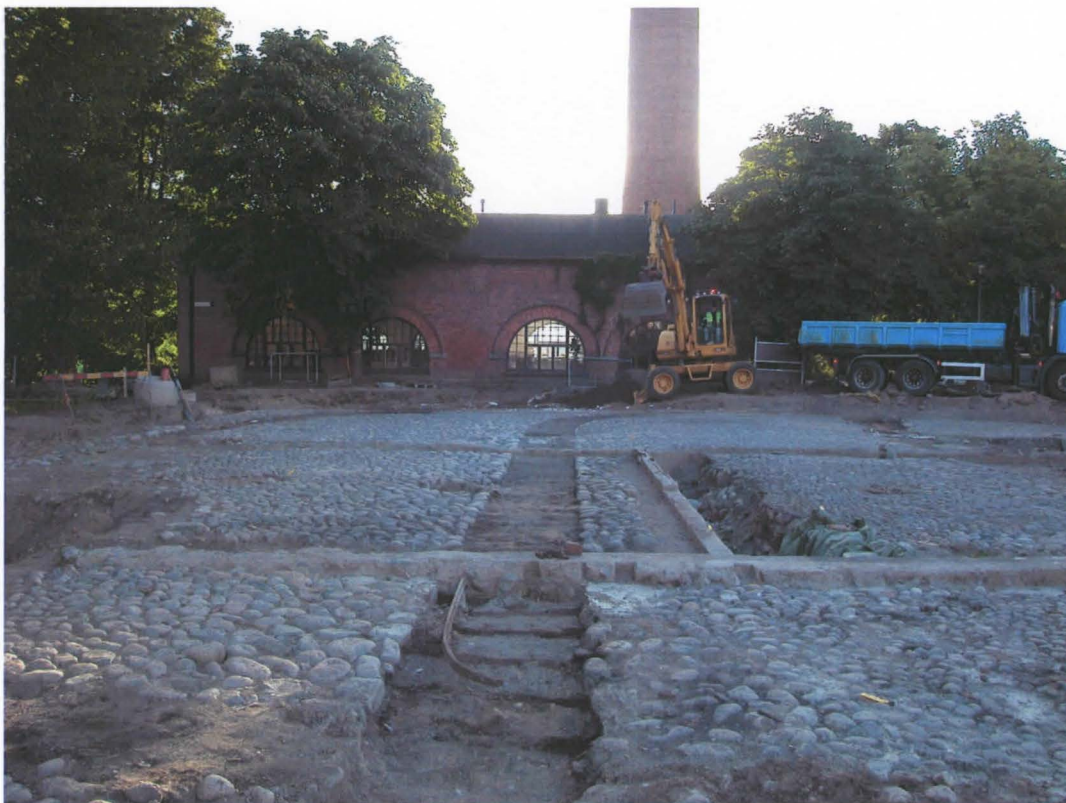
Kuva 1. Kartoitusalue sijaitsi Tampereen Frenckellin paperitehtaan pannuhuoneen länsipuolella. Kiveys ja pannuhuone kuuluvat samaan kokonaisuuteen. Kaivettu maa-aines kuljetettiin suurelta osin alueelta pois. Kuva: Kalle Luoto (KYY 59:6).

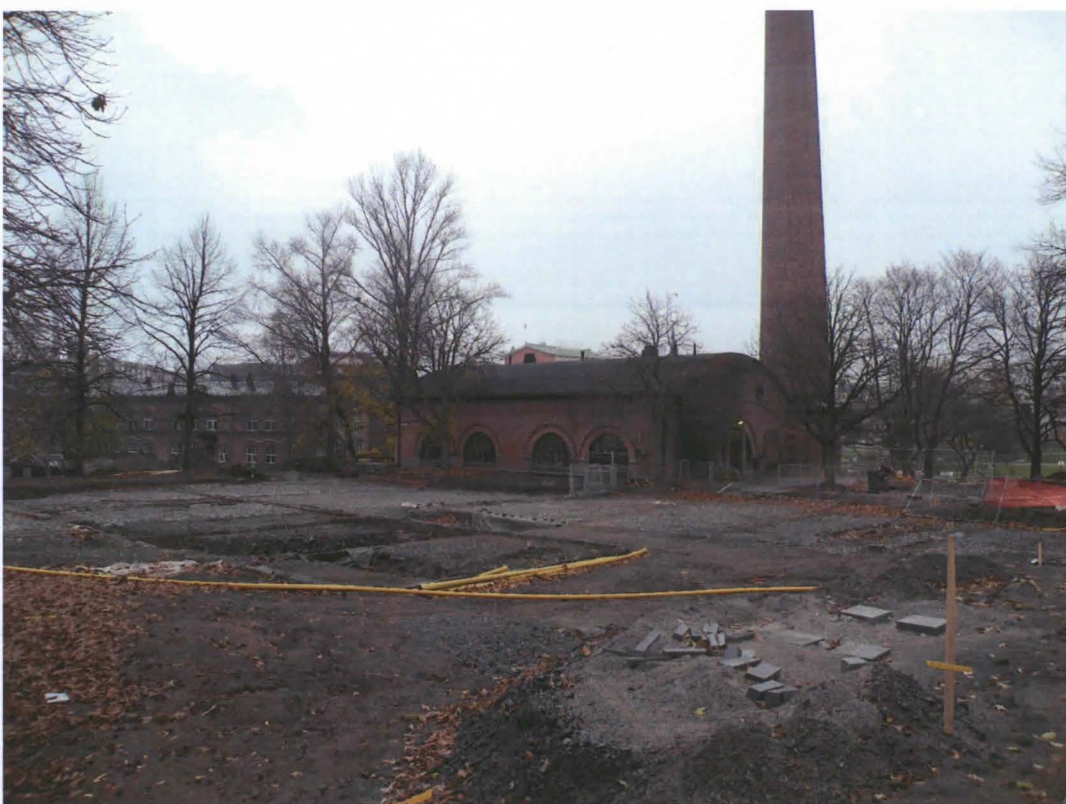
Kuva 2. kartoitusalue kuvattuna 31. lokakuuta vuonna 2010. Taustalla Frenckellin paperitehtaaseen kuuluvia rakennuksia. Kuvattu lounaasta. Kuvaaja: Kalle Luoto.

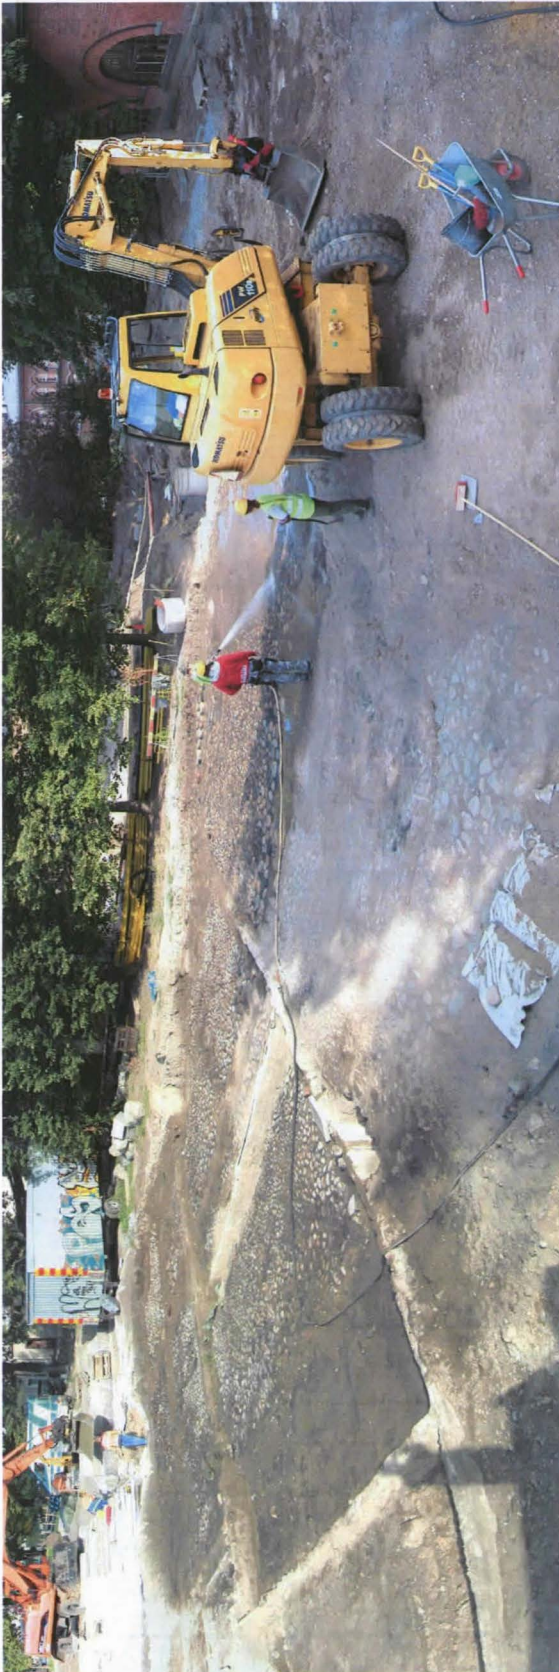
Kuva 3. (vasemmalla). Kiveyksen pohjoisosaa pestään kukkien kastelemiseen käytettävällä vesiletkulla. Kuva: Kalle Luoto.

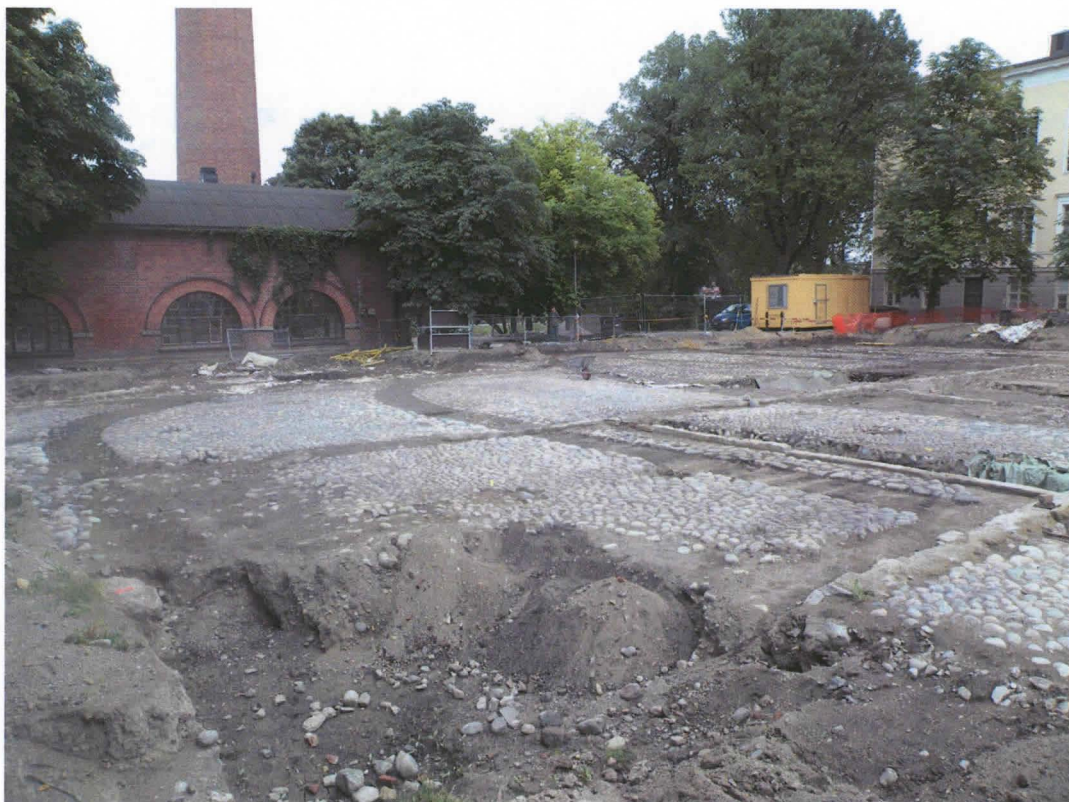
Kuva 6. Etualalla aiemman rakennustoiminnan tuhoamaa kiveystä kartoitusalueen luoteisosassa. Kuvajaaja: Kalle Luoto. Kuvattu luoteesta 27.8.2010.

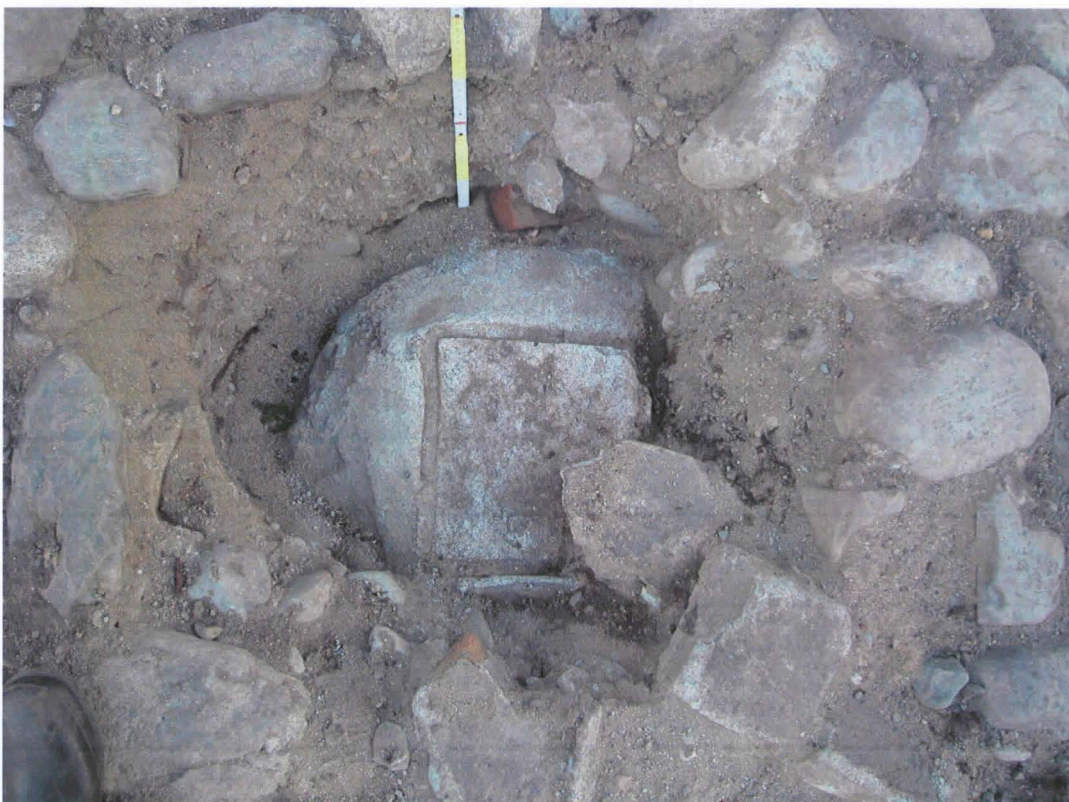
Kuva 7. Betonisokkeliin kuuluva tukipaalunsijan kohdalta kiveys oli rikkoutunut. Kuvajaaja: Kalle Luoto. 27.8.2010.

1. Alueen länsiosassa kivetyn teollisuuspihan päälle oli rakennettu todennäköisesti 1930-luvulla betonisokkeli, jona rakenteet olivat tuhonnet kiveystä. Betonisokkelin pohjoispäässä havaittiin kiveyksen rikkoutuneen myös sokkelin rajaaman alueen sisäpuolella kolmessa kohdassa. Näillä paikoilla ovat ilmeisesti varastorakennukseen kuuluneiden tukipilarien perustukset.

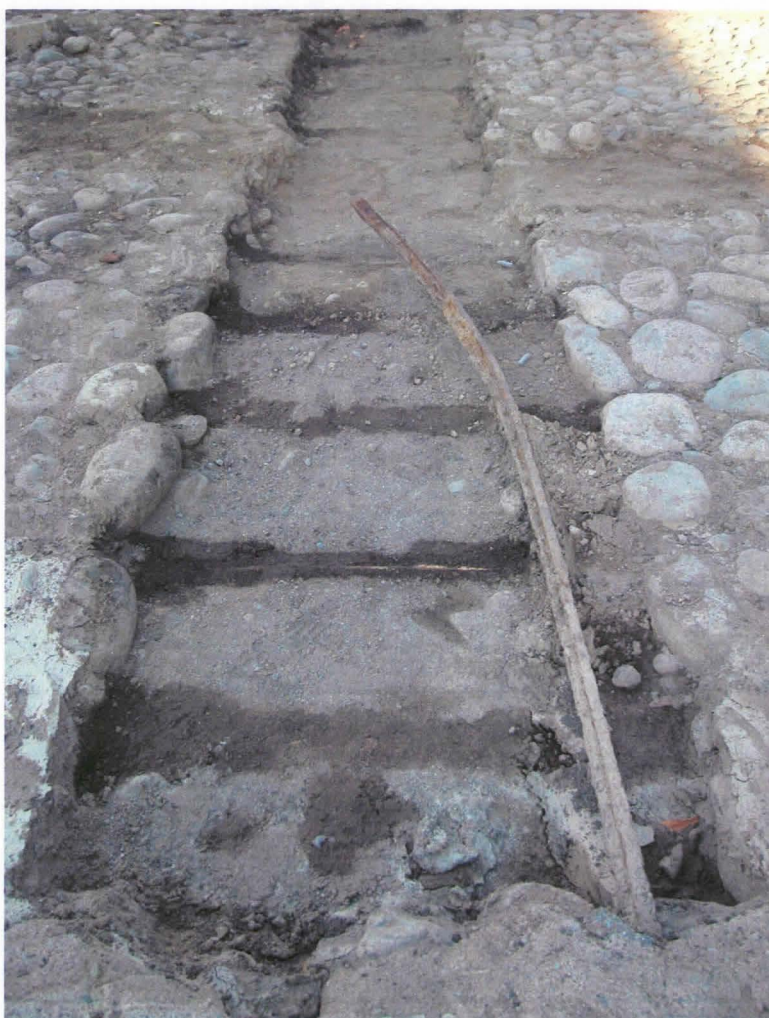
Kuva 8. Ratapohja ja kisko. Ratapölkkyjen kohdat erottuvat ympäröivää maata kosteampina alueina aamukasteen jäljiltä. Kuvaaja: Kalle Luoto. 27.8.2010.

Ratoja reunustaa suurehkoista kivistä tehty reunus. Ratapohjan leveys on noin 90 cm. Ratapohjassa erottuu noin 15 – 20 cm leveitä ratapölkkyjen jäännöksiä. Ratapölkkyjä on ollut noin 30 cm välein, mutta niitä on korvattu uusilla pölkyillä siten, että erityisen tarkkaa järjestystä ei pölkkyjen välillä voida havaita.

Muutamissa kohdissa ratapohjaa oli säilynyt jäännöksiä kiskoista. Kohdat, joissa ratakiskoja oli säilynyt, sijaitsivat joko betonisokkelin sisä- tai länsipuolella. Kartoitetun alueen eteläosassa on yksi kisko alkuperäisellä paikallaan. Kiskot ovat jäänteitä rautatiestä, jonka raideväli on ollut noin 60 cm. Kiskot ovat I-palkin muotoisia ja niiden koostuvat noin 8 metriä pitkistä osista. Kiskon korkeus on 8 cm, yläreunan poikkileikkaus on 2,5 cm ja alareunan poikkileikkauksen leveys noin 4 cm.

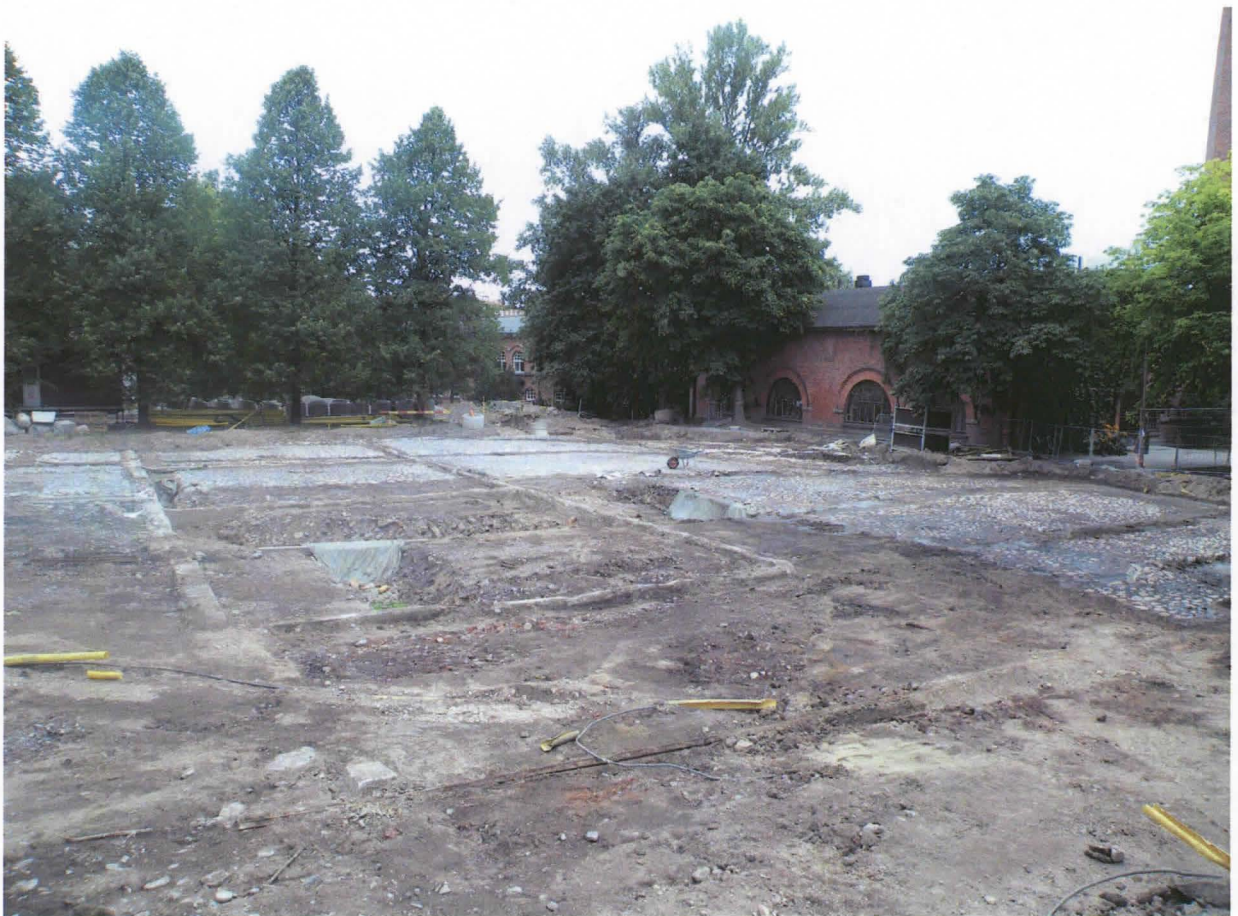
Kuva 9. Kuvan etualalla kartoitusalueen lounaisosaa, joka koostui rakentamis- tai purkukerroksesta, jonka päälle oli yksikertaisesti rakennettu kiskot. Alueella risteili myös nuorempia sähkölinjoja, joiden keltaiset suoja-putket erottuvat kuvassa. Kivetyn teollisuuspihan reuna erottuu selkeänä alueena taustalla. Kuvattu lounaasta. Kuvaja: Kalle Luoto. 27.8.2010.

Kiveys puuttuu kartoituksen yhteydessä avatun alueen lounaisosasta. Tällä alueella pintamaan alapuolella erottuu kiveyksen pinnan tasossa tumma, lähes mustaksi värjäytynyt sekakoosteinen maakerros. Kerrostuma on muodostunut purku- tai rakennusjätteestä sekä teollisesta toiminnasta kertovasta materiaalista. Maakerros koostuu tiilen- ja laastinpaloista, kivistä, metallinpaloista sekä esineidenkatkelmista. Kerrostuma on syntynyt 1800-luvun loppupuolella ja/tai 1900-luvun alussa todennäköisesti tehdasalueen rakennus- ja/tai kunnostustöiden yhteydessä. Myöhemmin kerrostuman päälle on rakennettu teollisuuspihaan kuuluva kapearaiteisen teollisuusradan sivuraide.

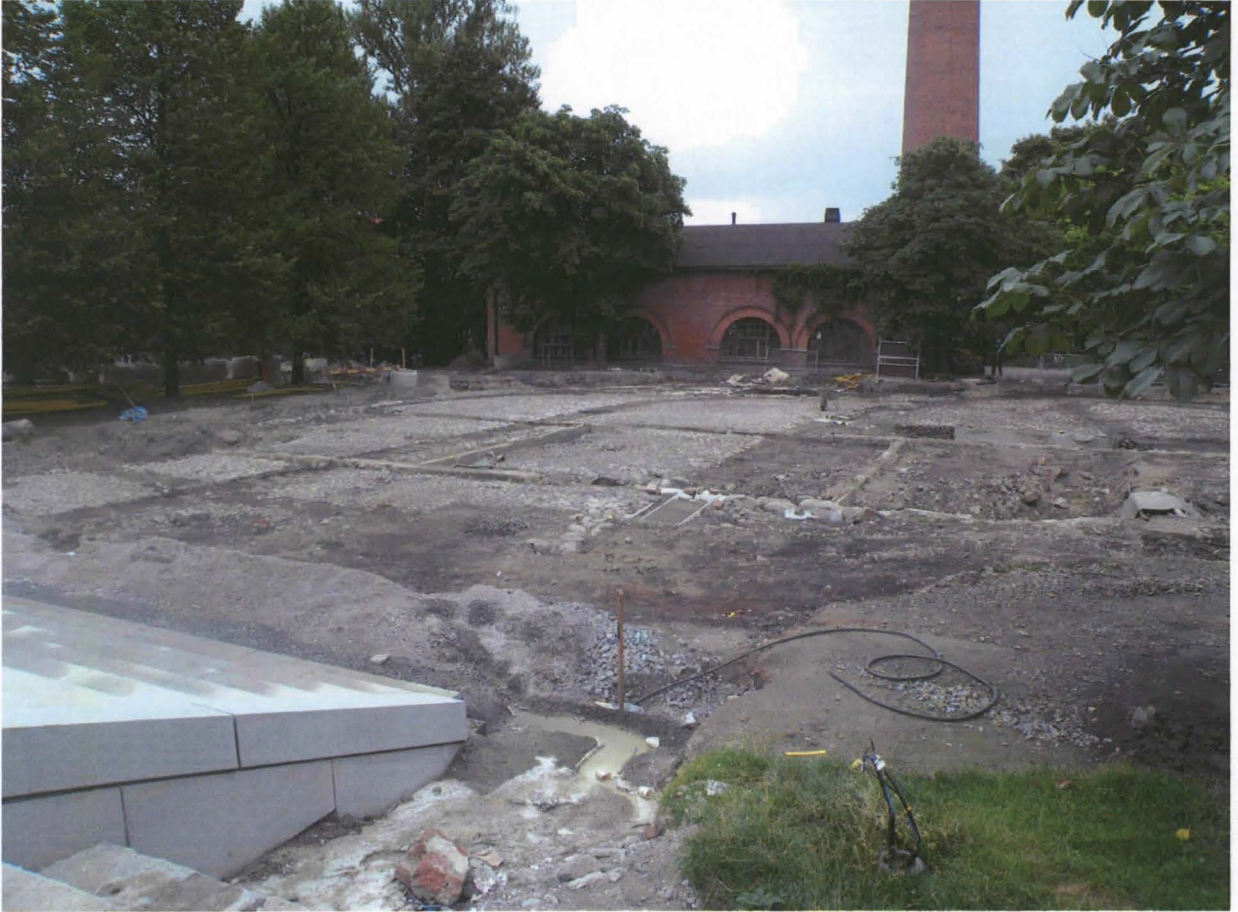
Kuva 10. Kivettyä teollisuuspihaa kartoitusalueen lounaisosassa. Vasemmalla etualalla uudet kiviportaat. Kuvaja: Kalle Luoto. Kuvattu lounaasta 27.8.2010.

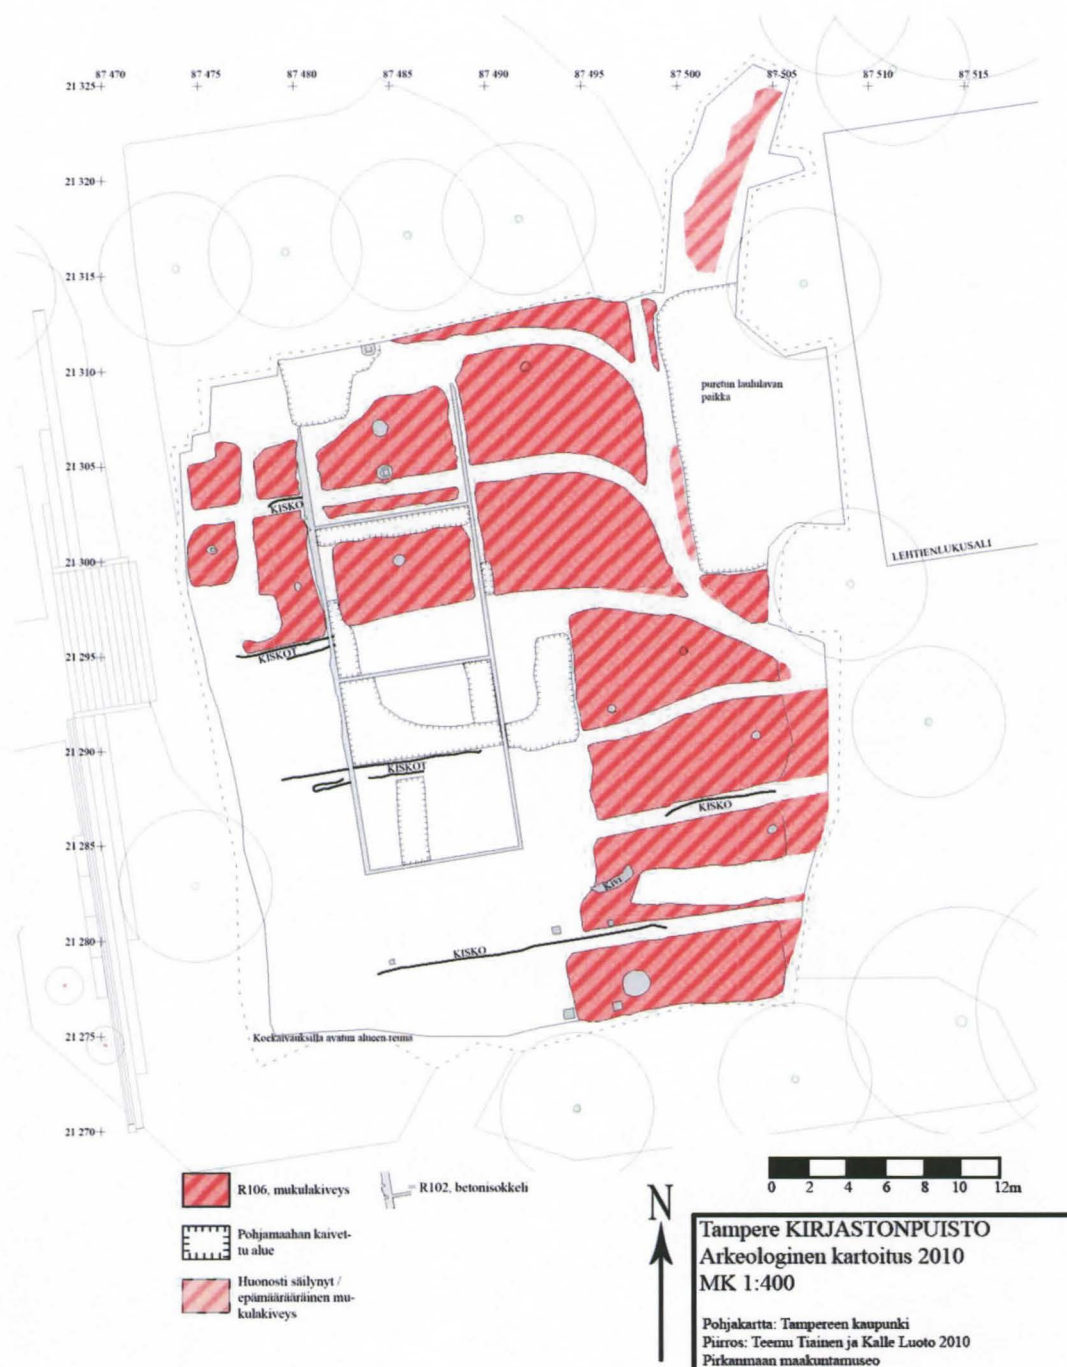
Kartta 5. Kartta kartoitusalueella havaitusta kiveyksestä. MK 1:400.

Teollisuuspihan kiveys (ks. kartta 5) paljastui noin 30 – 40 cm tutkimuksia edeltävän maanpinnantason alapuolelta. Kartoitetulla alueella oli puistoa varten alueelle levitettyä savea ja puutarhamultaa sekä kiveyksen pinnassa teollisen toiminnan jälkeen levitettyä hiekkaa ja kivituhkaa.

Kivetty teollisuuspiha koostuu harmaista pyöreäköistä luonnonkivistä, joiden koko vaihtelee pienistä, kooltaan pienistä (noin 10 cm x 8 cm) kivistä, keskikokoisiin (n. 15 cm x 10 cm) ja suuriin (n. 30 cm x 20 cm). Kiveys koostuu yhdestä kerroksesta kiviä, jonka paksuus on noin 10 – 20 cm.

Kivet on asetettu vyöhykkeisiin, joissa lähimpänä radanpohjaa ovat suurimmat kivet. Suurimpien kivien vyöhyke ulottuu noin 0,8 m etäisyydelle radan reunasta. Tämän jälkeen on noin 1 – 2 metrin levyinen vyöhyke keskikokoisia kiviä. Keskikohdalla ratojen välisellä alueella on kaikkein pienimmät kivet. Todennäköisesti radan reunaa on tuettu suurilla kivillä ja rakenteen keskelle on asetettu pienempiä kiviä helpottamaan kiveyksen päällä kulkemista. Kiveyksen pinta on tasainen ja se viettää kohti kaakkoa. Alueen luoteisosassa kiveyksen pinta on tasossa 90,7 m mpy ja alueen kaakkoisosassa noin 90,1 m mpy (kartta 4). Kartoitetulla alueella kiveyksen eri osilla on korkeuseroa yli puoli metriä. Radanpohjat erottuivat kiveyksessä kivettöminä alueina.

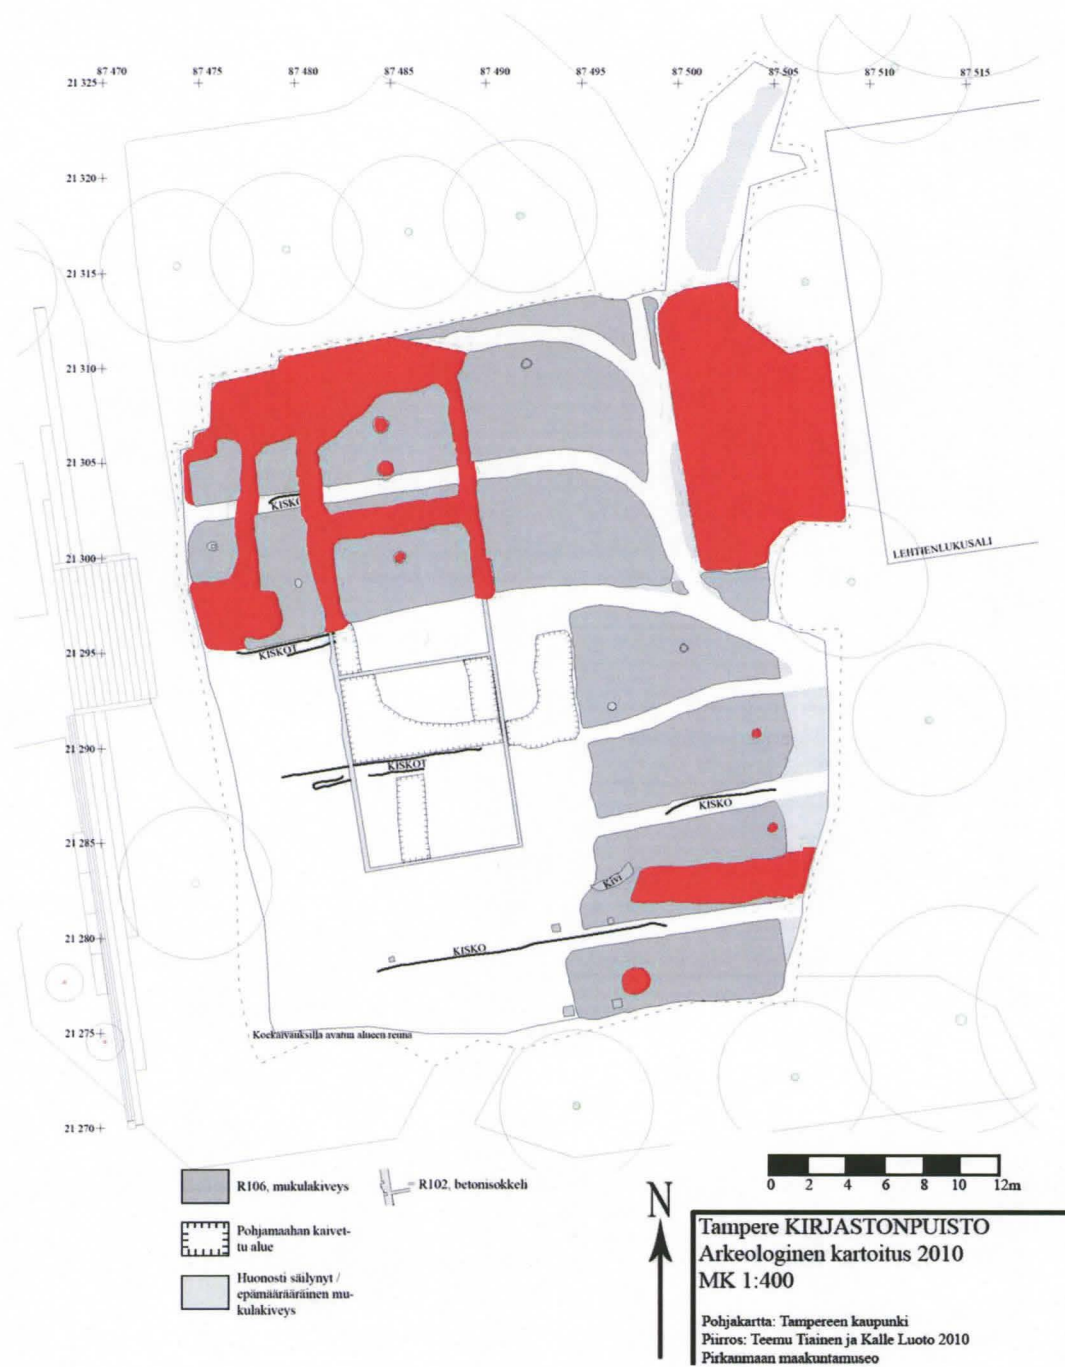
Kartta 6. Kartta alueesta, jolla oletettavasti on sijainnut kivetyn teollisuuspihan osia. Oletettu tuhoutunut kiveyksen sijainti on kuvattu punaisella värillä. MK 1:400.

Kivetty teollisuuspiha havaittiin osin tuhoutuneeksi tai rikkoutuneeksi kartoitetulla alueella (ks. kartta 6):

2. Kartoitetun alueen itäosassa Lehtienlukusalin länsiseinällä sijainneen vanhan esiintymislavan rakentaminen oli tuhonnut kiveystä. Nyt paikalla havaittiin Styrox -levyjä, täyttömaata ja muutamia ilmeisesti kiveykseen alun perin kuuluneita kiviä.

3. Kartoitetun alueen kaakkoisosassa havaittiin kiveyksen rikkoutuneen aiemman maankäytön, mahdollisesti putkityön, seurauksena noin 8 m x 2 m kokoisella alueella. Kaakkoisosan rikkoutuneen alueen länsipää rajautui suureen maakiveen. Kaakkoisosan rikkoutunut alue jatkui tutkimusalueen kaakkoispuolelle.

4. Kastelukaivon rakentaminen tutkitun alueen länsiosaan oli tuhonnut kiveystä
5. Radanpohja kartoitetun alueen itäreunassa on osin tuhoutunut, kun sen päälle oli vedetty keltaisessa suojaputkessa ollut sähköjohto.

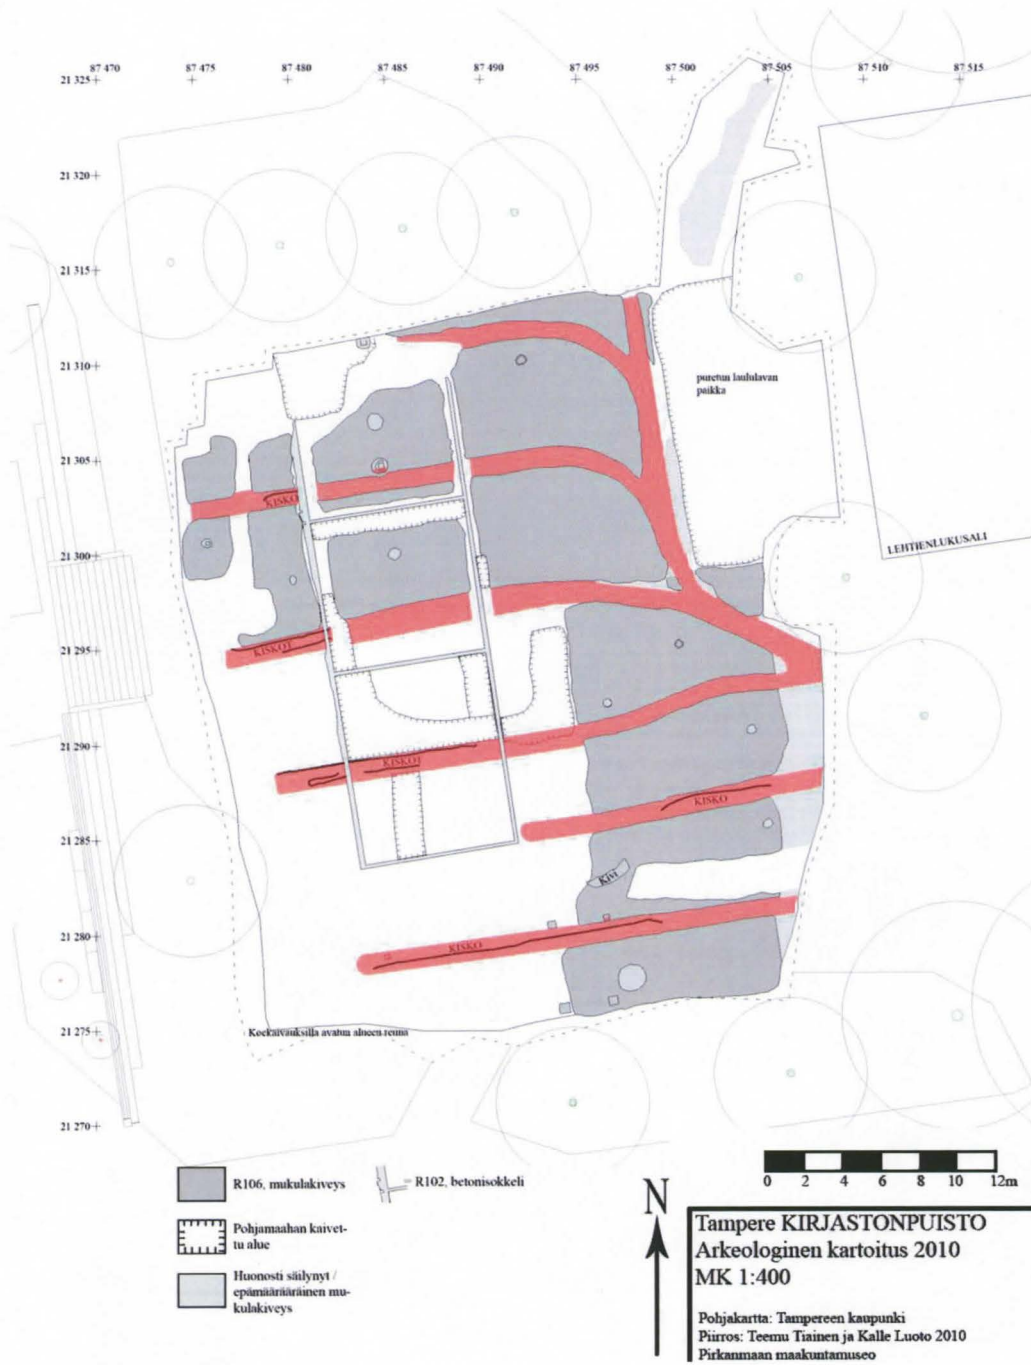
Kartta 7. Kartta ratapohjien sijainnista. Ratapohjat merkitty punaisella. MK 1:400.

Kiskot sijaitsivat noin 30–40 cm tutkimuksia edeltäneen maanpinnan tason alapuolella. Kiskoja peitti hiekka- ja kivituhkakerros, jolla oli tasattu maanpinnan muotoja teollisen toiminnan päätyttyä. Ratapohjien sijainti on esitetty kartassa 7.

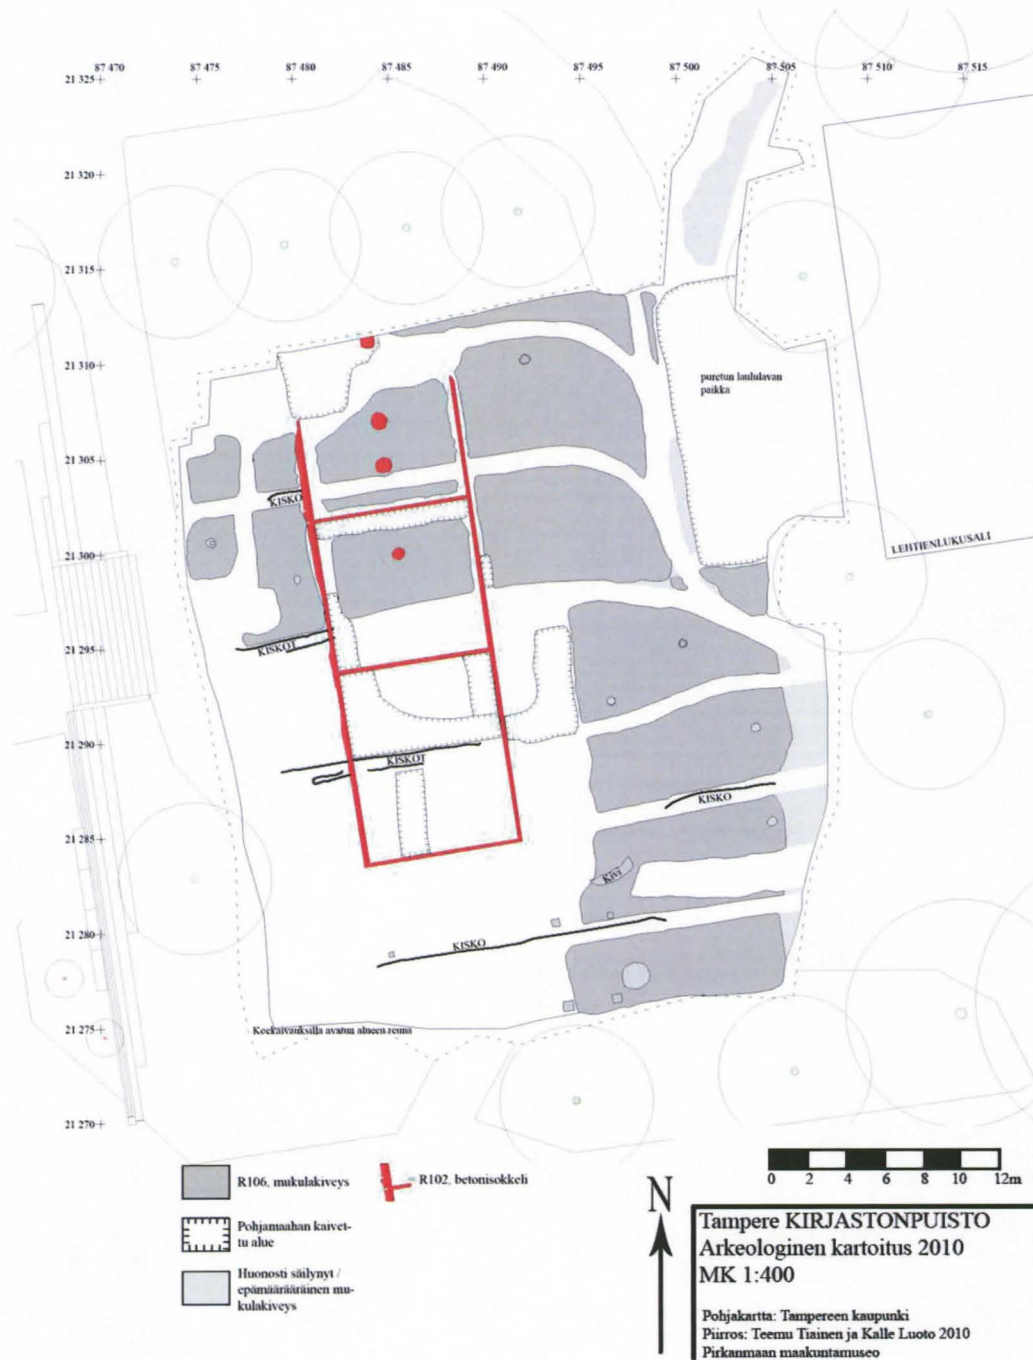
Kartta 9. Kartta betonisokkelin ja siihen kuuluvien rakenteiden sijainnista. Betonisokkeli ja siihen kuuluvat rakenteet on merkitty punaisella. MK 1:400

Teollisuuspihan kiveyksen kohdalla havaittiin kevyen betonirakennuksen sokkelin jäännöksiä (kartta 9). Paikalla on sijainnut ainakin 25 metriä pitkä ja noin 8 metriä leveä kevyehkö rakennus. Sokkelin rakenteen perusteella rakennuksessa on ollut kolme huonetta. Rakennus oli rakennettu pohjois-etelä – suuntaiseksi ja sen seinät on tehty samansuuntaisiksi pannuhuoneen kanssa. Betonisokkelin paksuus on noin 20 cm ja se ulottuu noin 40 – 60 cm syvyyteen rakenteen nykyisestä hieman teollisuuspihaa korkeammalla olevasta pinnasta. Rakenteen korkeus alueen länsiosassa on noin 90,65 m mpy ja itäosassa noin 90,40 m mpy.

Rakennus muodostuu kolmesta perättäisestä huoneesta, joista eteläisin on ollut kooltaan noin 10 x 8 m, keskimäinen noin 8 x 8 m ja pohjoisin on ollut myös 8 metriä leveä ja ainakin 6,5 metriä pitkä. Rakennuksen pohjoisseinä puuttuu, joten rakennuksen tarkkaa kokoa on vaikea määrittää. Rakennukseen kuulunee myös kiveyksen läpi kaivettuja paalunsijoja, joiden pohjalla on mahdollisesti rakennuksen kattoa kantaneiden tukipilarien betonisia jäännöksiä.

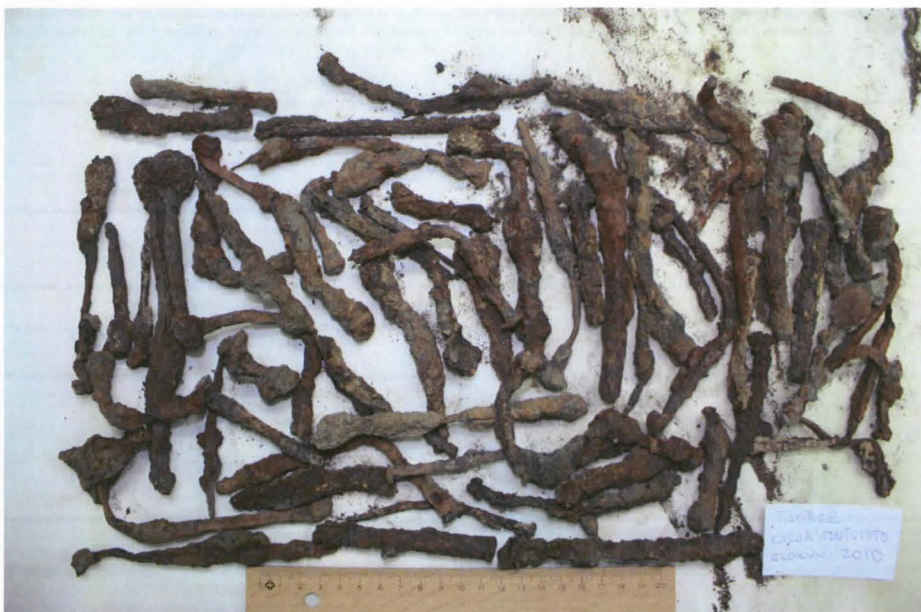
Kuva 13. Kaivausten yhteydessä kerättyjä rata- ja muita nauloja. Kuva: Teemu Tiainen 21.10.2010.

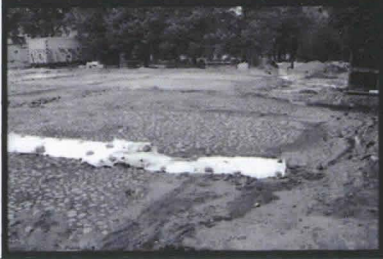
| <p>Kuva nro: 1 nega nro: 16 Aihe: Teollisuuspihan kiveys ja radanpohjia. Suunta: NW pvm: 9.9.2010</p> | <p>Kuva nro: 2 nega nro: 17 Aihe: Teollisuuspihan kiveys. Suunta: S pvm: 9.9.2010</p> | <p>Kuva nro: 3 nega nro: 18 Aihe: Teollisuuspihan kiveys. Suunta: SW pvm: 9.9.2010</p> |

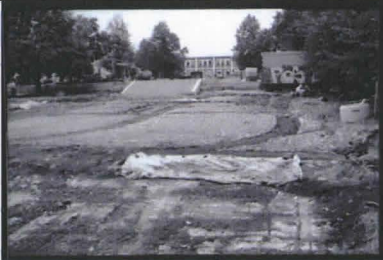
| <p>Kuva nro: 4 nega nro: 19 Aihe: Teollisuuspihan kiveys ja radanpohjia. Suunta: W pvm: 9.9.2010</p> | <p>Kuva nro: 5 nega nro: 20 Aihe: Teollisuuspihan kiveys. Suunta: SW pvm: 9.9.2010</p> | <p>Kuva nro: 6 nega nro: 21 Aihe: Teollisuuspihan kiveys. Kiveyksen on osin rikkoutunut betonisokkelin kohdalta Suunta: S pvm: 9.9.2010</p> |

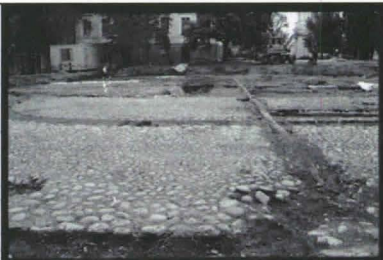
| <p>Kuva nro: 7 nega nro: 22 Aihe: Teollisuuspihan kiveys ja radanpohjia. Taustalla vanha kirjastotalo. Suunta: S pvm: 9.9.2010</p> | <p>Kuva nro: 8 nega nro: 23 Aihe: Teollisuuspihan kiveys ja radanpohjia. Taustalla vanha kirjastotalo ja pannuhuone. Suunta: SE pvm: 9.9.2010</p> | <p>Kuva nro: 9 nega nro: 24 Aihe: Teollisuuspihan kiveys. Taustalla pannuhuone. Suunta: SE pvm: 9.9.2010</p> |

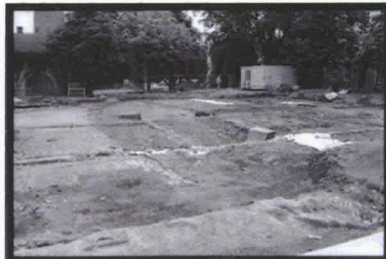
Kuva nro: 10
nega nro: 25
Aihe: Teollisuuspihan kiveys.
Taustalla pannuhuone.
Suunta: SE
pvm: 9.9.2010

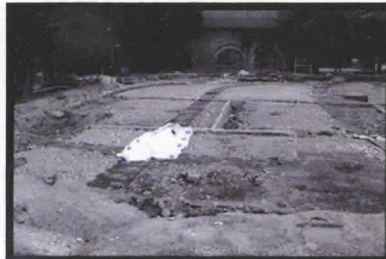
Kuva nro: 11
nega nro: 26
Aihe: Teollisuuspihan kiveys ja
radanpohjia. Kuvan keskellä näkyvä
osa radanpohjaa on suojattu
suodatinkankaalla. Taustalla
pannuhuone.
Suunta: E
pvm: 9.9.2010

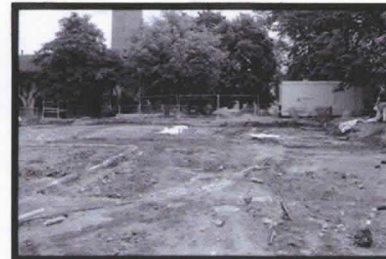
Kuva nro: 12
nega nro: 27
Aihe: Teollisuuspihan kiveämätön
osa. Taustalla kiveystä ja
pannuhuone.
Suunta: E
pvm: 9.9.2010

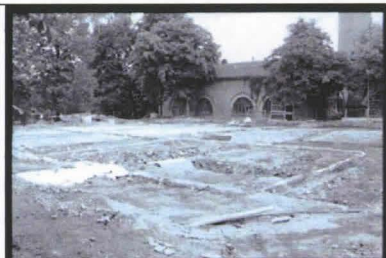
Kuva nro: 13
nega nro: 28
Aihe: Teollisuuspihan kiveys.
Taustalla pannuhuone.
Suunta: NE
pvm: 9.9.2010

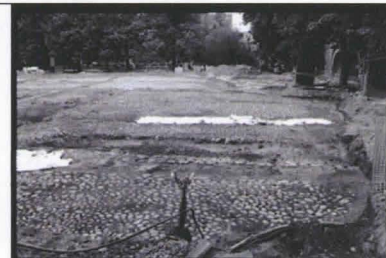
Kuva nro: 15
nega nro: 30
Aihe: Teollisuuspihan kiveys.
Oikeassa laidassa pannuhuone.
Suunta: N
pvm: 9.9.2010

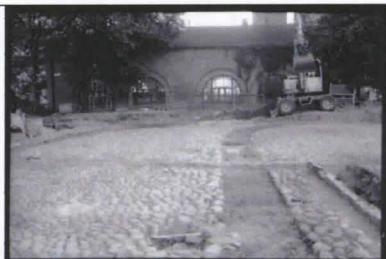
Kuva nro: 16
nega nro: 31
Aihe: Teollisuuspihan kiveys.
Taustalla pannuhuone.
Suunta: E
pvm: 9.9.2010

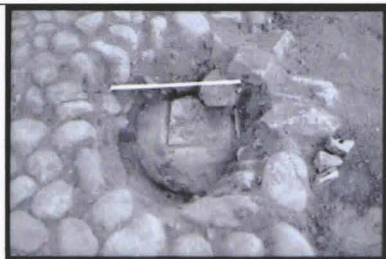
Kuva nro: 17
nega nro: 32
Aihe: Yksityiskohta. Teollisuuspihan
kiveyksen rikkonut nuorempi
rakenne.
Suunta: -
pvm: 9.9.2010

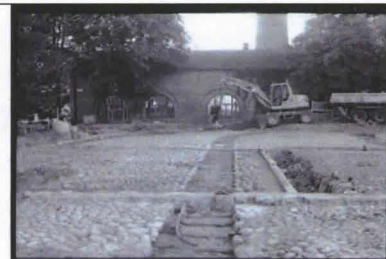
Kuva nro: 18
nega nro: 33
Aihe: Teollisuuspihan kiveys.
Taustalla pannuhuone.
Suunta: E
pvm: 9.9.2010
