TORNIO GOVENIUS

Kaupunkiarkeologiset pelastuskaiivaukset

Tornionlaakson maakuntamuseo 2000
Vesa-Pekka Herva

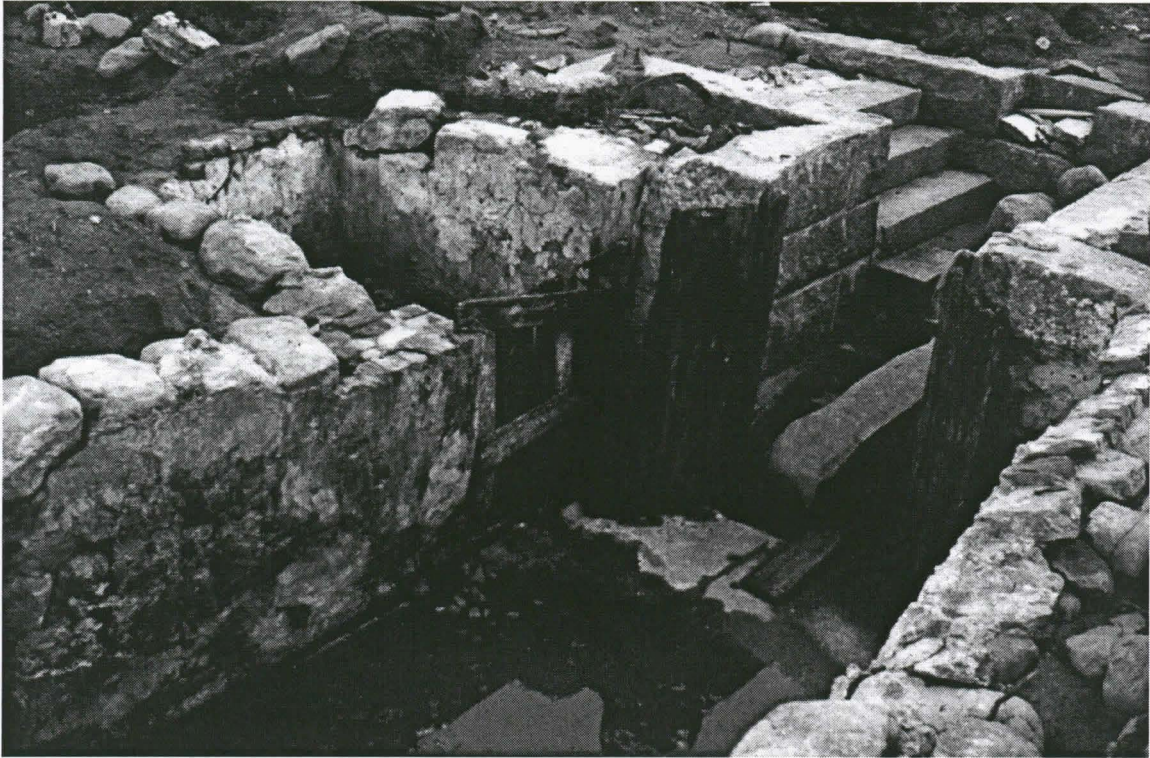
Kuva 1. Tornio Govenius (dia nro. 60). Yleiskuva kellarin etuosasta, kellarikomerosta ja portaikosta. Suunta 50. (Kuva Tornionlaakson maakuntamuseon kokoelmissa).

Kellari (kuvat 1-4) sisältää kaivausalueet AI, AIII ja AIV (joihin viitataan vastaisuudessa vain kellarina), sekä siihen välittömästi liittyvät alueet AII ja AVIII (ks. yleiskartta). Näistä AII sisältää kellarin ulkopuolella kaakossa sijaitsevat maakerrokset ja AVIII

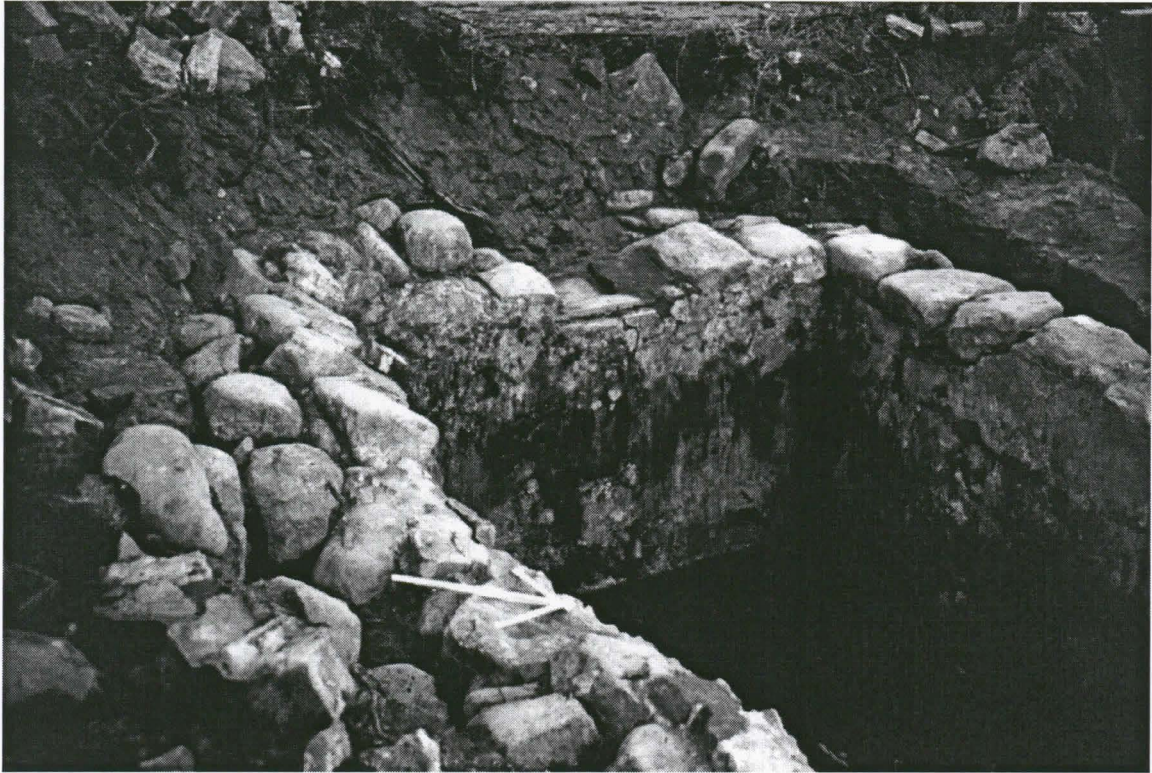
Kuva 3. Tornio Govenius (dia nro. 41). Kellarin takaosa ja seinien kivirakennetta kaakkoisseinän päältä kuvattuna. Suunta 300. (Kuva Tornionlaakson maakuntamuseon kokoelmassa).

Sen sijaan varsinaisen kellaritilan (mukaanlukien komero) seinät on muurattu luonnonkivistä ja rapattu laastilla. Viimeisessä vaiheessaan kellarissa oli

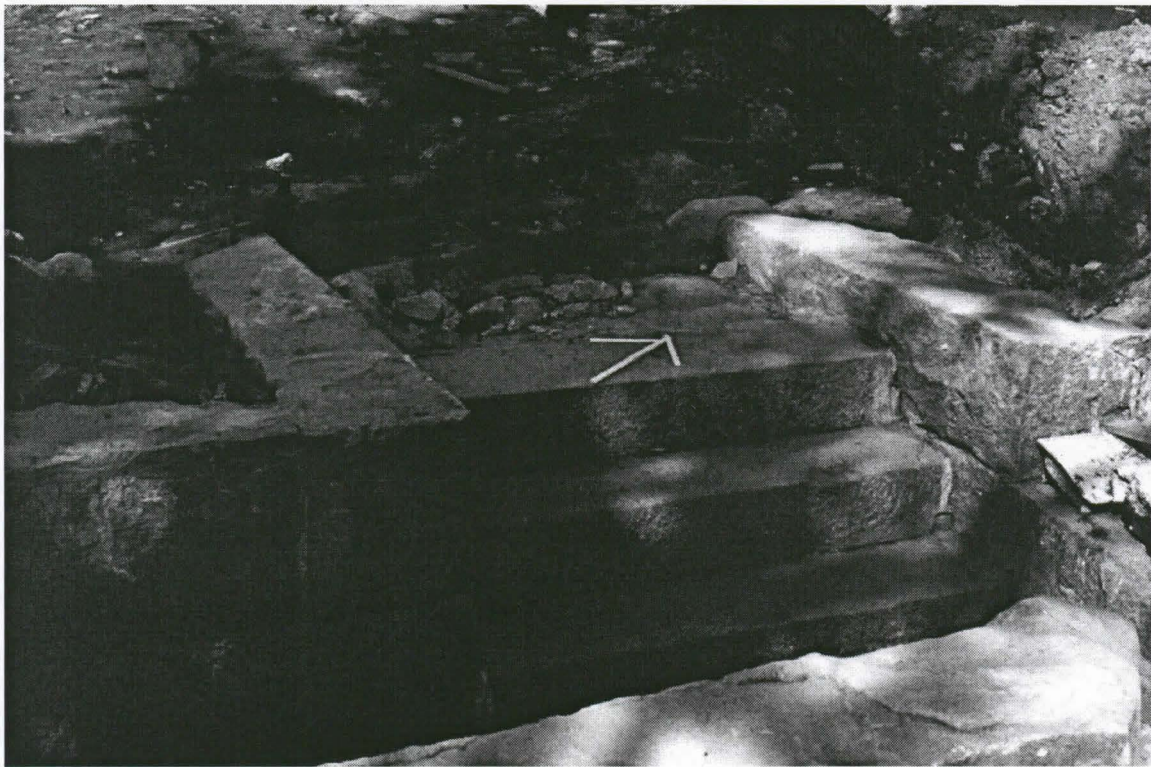
Kuva 4. Tornio Govenius (dia nro. 12). Portaikon kivirakennetta. Suunta 350. (Kuva Tornionlaakson maakuntamuseon kokoelmassa).

Portaikko oli rakennettu tasamuotoisista, työstetyistä kivilohkareista. Kellarin portaat kulkivat alkupäässä kellarin lyhyen sivun suuntaisesti ja kääntyivät sitten 90 astetta kohti kellaritilaa. Portaikon ulkoseinässä oli kaksi kaksipienekkää syvennystä, jotka eivät olleet sekoittuneen maan, vaan vaalean soran täyttämiä (AIII:4-5, ei löytöjä). Portaikon alapäässä oli suuri, pitkänomainen kivilohkare, joka on mahdollisesti toiminut kellariin johtavan oven kamanana. Portaikossa oli myös runsaasti puuta, joka oli osin päällystetty kattohuovalla. Nämä lienevät peräisin portaikon suojana olleesta kopista. Viimeisessä vaiheessa kellariin on tultu talon ulkopuolelta, kuten talon pihasta 40-luvulla tehty piirros osoittaa (piirros Inkeri Jousmiehen omistuksessa).

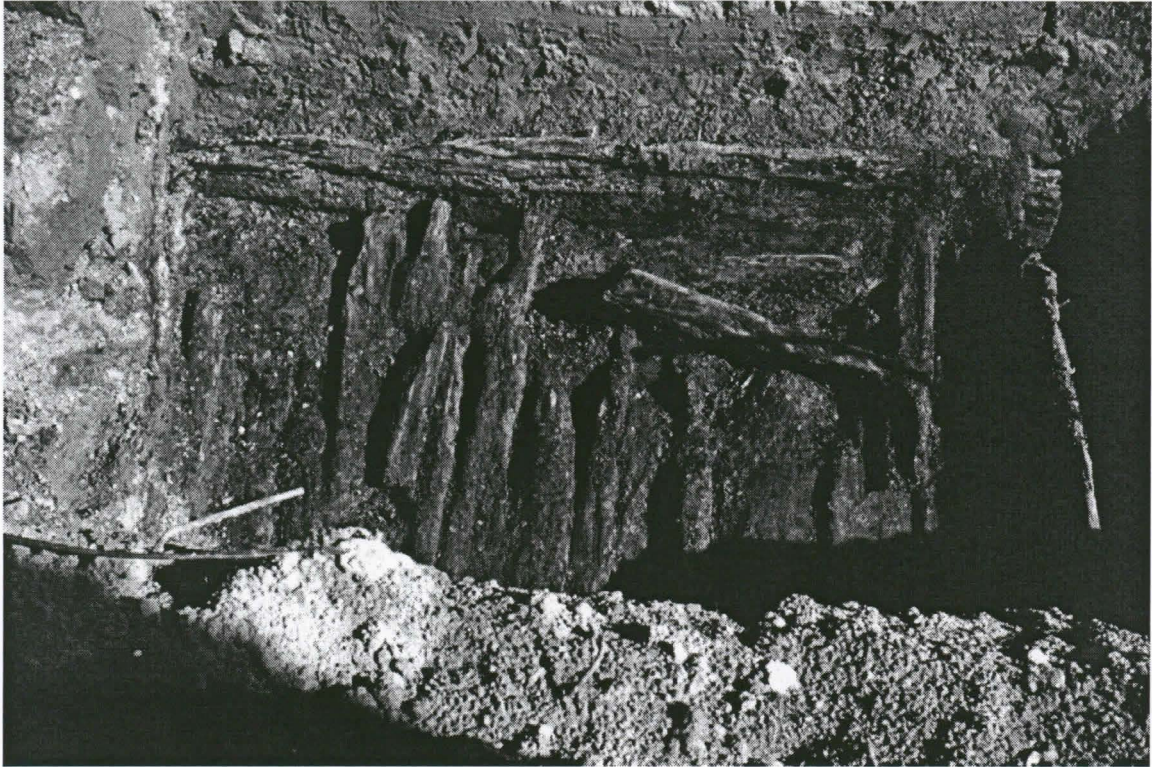
Kuva 5. Tornio Govenius (dia nro. 25). Hirsikehikon rakennetta ja sen päälle pudonneita puita. Suunta 150. (Kuva Tornionlaakson maakuntamuseon kokoelmissa).

Pahoin hiiltyneen hirsikehikon lattian päällä oli runsaasti palanutta puuta, jota oli ilmeisesti rakennuksen palaessa pudonnut lattialle. Rakennuksen pohja oli tehty halkaistuista hirsistä ja suurehkoista laudoista, joiden leveys ylsi 25:een senttimetriin paksuuden ollessa n. 3-4 cm. Joukossa oli tosin myös huomattavasti pienempiä puita. Lattiatason puut olivat hiiltyneet vain yläpuolelta. Rakennuksen perushirret olivat pyöreitä ja alimmat seinähirret sisäpuoleltaan tasaisiksi veistettyjä ulkopuolen ollessa pyöreä. Hirsien päissä oli ns. sulkaleikkaus ja salvokset olivat pykälällisiä. Tyypiltään kyseessä on suora jyrkkänokkasalvos.
