TORNIO Suensaari

YIT:n tontti (II/2/4)

KAUPUNKIARKEOLOGISET KOEKAIVAUKSET

KAIVAUKSET 7.6. - 6.7.2010

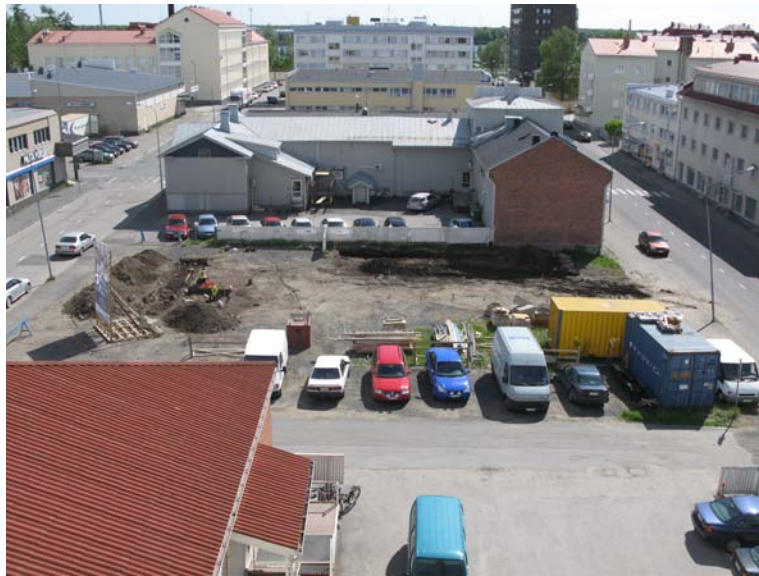
Kuva 1. Digitaalinen kuva 217922: 95. Tontti II/2/4 kuvattuna itään. Kuva on otettu viereisen tontin (II/3/6) tuolloin rakenteilla olleen kerrostalon katolta.

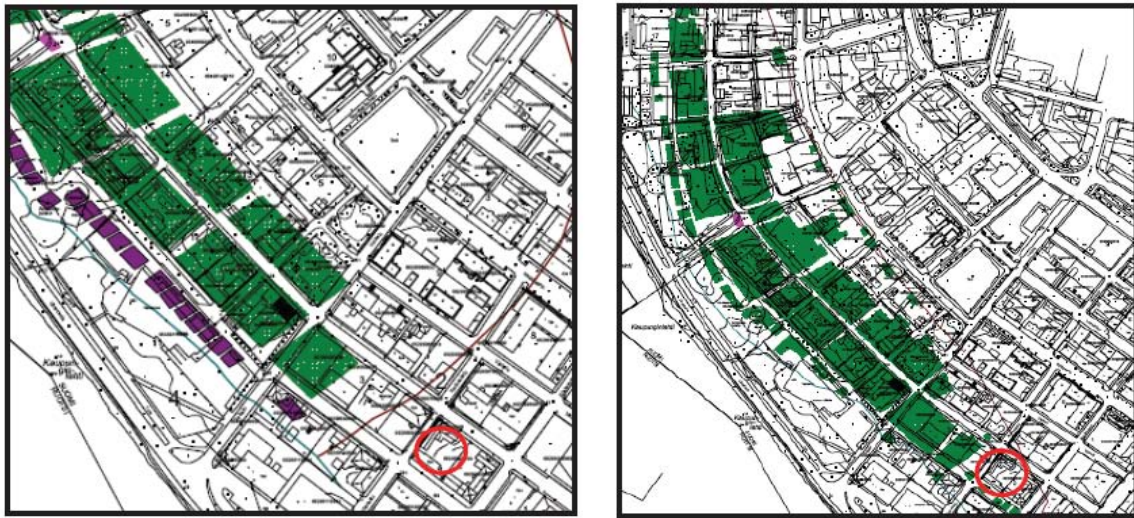
Kuvat 2 ja 3. Vasen: kaupunkimittaus 1640-luvun alkupuolelta asemoituna nykyiselle asemakaavalle. Oikea: vuoden 1647 kaupunkimittaus asemoituna nykyiselle kaavalle. Tontti II/2/4 ympyröity. (Mökkönen 2001, liitteet 2.2 ja 2.3)

nykyiselle asemakaavalle. 1640-luvun alun kartan, jonka on laatinut joko maanmittari *Anders Streng*, *Erik Eriksson* tai *Olof Tresk* (Kostet 1995: 54-55), ei ole vielä kuulunut varsinaiseen kaupunkialueeseen, vaan se sijaitsee tulliportin ulkopuolella (kuva 2). Vuonna 1647 kaupunki näyttää laajentuneen kaakkoon ja *Erik Widmanin* mittausten mukaan tontti II/2/4 sijaitsee jo tulliaidan sisäpuolella. Asemointi kuitenkin kertoo, ettei tontti ole vielä 1600-luvun keskivaiheilla kuulunut rakennettuun kaupunkialueeseen (kuva 3). *Hans Krausen* laatiman mittauksen mukaan vuodelta 1697 (kuva 4) ja vuoden 1750 kartan (*Esaias Hackzell*) mukaan (kuva 5) kaupunki on laajentunut tontin II/2/4 alueelle ja sijaitsee ensimmäisessä korttelirivissä aivan rantamakasiinien tuntumassa. (Mökkönen 2001: 7 ja liitteet 2.2, 2.3, 2.4 ja 2.5)

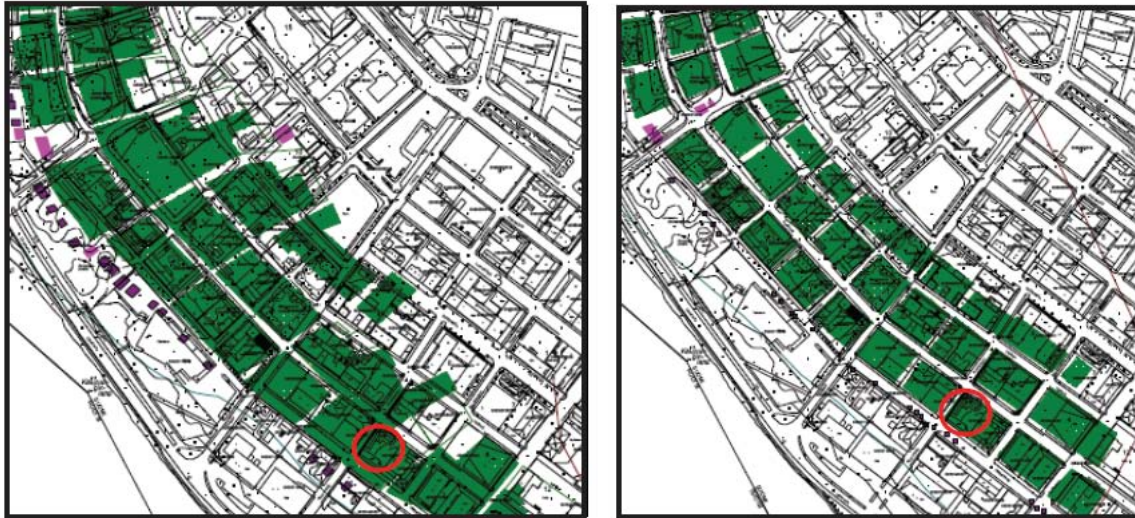
Kuvat 4 ja 5. Vasen: kaupunkimittaus vuodelta 1697 asemoituna nykyiselle asemakaavalle. Oikea: vuoden 1750 kaupunkimittaus asemoituna nykyiselle kaavakartalle. Tontti II/2/4 ympyröity. (Mökkönen 2001, liitteet 2.4 ja 2.5)

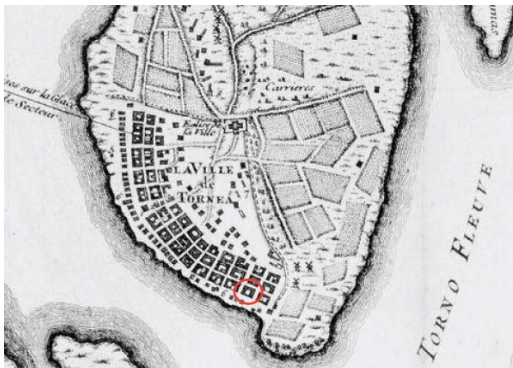
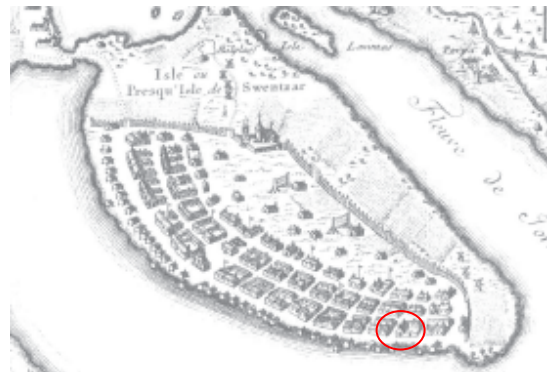
Kuvat 8 ja 9. Vasen: Tornion kartta vuodelta 1736. Tontti II/2/4 ympyröity. Kartta Tornion laakson maakuntamuseo, kuvaaja Antti Krapu. Oikea: Outhierin piirros Tornion vuosilta 1736-1737. (Outhier 1975; 120-121; Ks. myös Ylimaunu 2007, kuva 42)

Tornion kaupungista on säilynyt kaksi piirrosta 1700-luvun alkupuolelta (kuvat 8 ja 9). Molemmat on laatinnut ranskalaisen Mapertuis'n retkikuntaan kuulunut Réginald Outhier. Outhierin on matkakertomuksessaan kuvaillut Tornion kaupunkia ja tonttien rakennuskantaa seuraavasti: "Ainakin kahdella sen sivulla on asuinrakennuksia, kahdella muulla sijaitsevat tallit ja heinäsuojat" (Outhier 1975: 113). Piirroksien ja

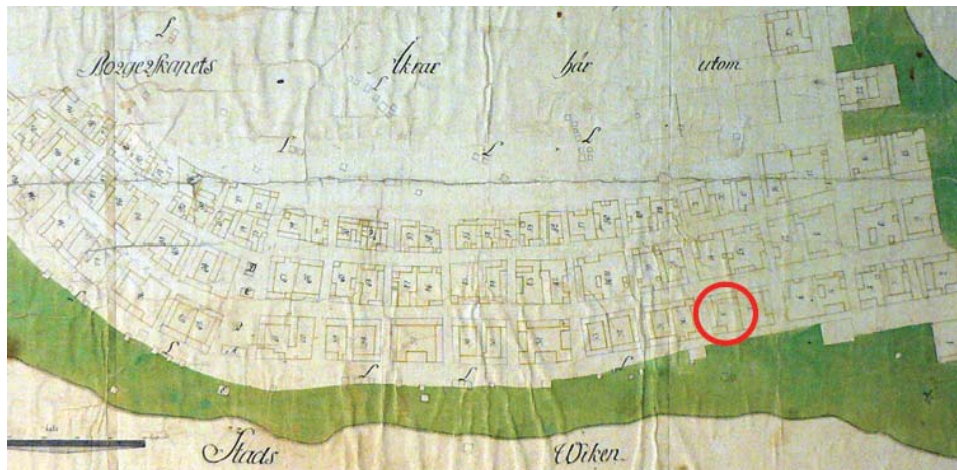
Kuva 12. Ote Merckelin laatimasta Tornion kartasta vuodelta 1782. Kuvaaja: Timo Ylimaunu. Tutkimusalue ympyröity.

1700-luvun loppupuolella kaupunki laajeni hieman. Eteläisimmän palokujan varrelle mitattiin vuonna 1785 kahdeksan uutta tonttia. Mittauksen toteutti maanmittari *A. Merckell*, jonka laatima on myös vuoden 1782 kartta Tornioista (kuva 12). Kaupunkiin tuli tässä mittauksessa viisi korttelia sekä kuudes pohjoiseen palokujan varrelle (Mäntylä 1971: 436-437). Uudet tontit rakennettiin vasta vuonna 1803. Palokujat ja tontit olivat suurimmaksi osaksi luode-kaakko-suuntaisia, kuten jo vanhassa asemakaavassa. Myös katuja uudistettiin ja niistä tehtiin kapeammiksi. Rantakatu säilytti nimensä, mutta Takakatu muuttui nimeltään Väli- eli Keskikaduksi ja Kolmaskatu Takakaduksi. (Mäntylä 1971: 436-439)

Vuoden 1782 karttaan (kuva 12) on merkitty tonttijako ja tonttien omistajat. Kartan selitysosan mukaan tutkimusalueella on sijainnut tontti nro 8, jonka on tässä vaiheessa omistanut kauppias Carl Wipo. Mielenkiintoista on huomata, että Merckell kuvaa tontin rakennuskannan sijainnin lähes samaksi kuin Outhier vuonna 1736-1737 (kuva 9).

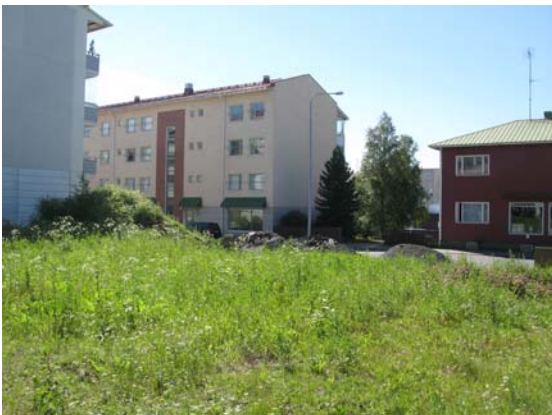
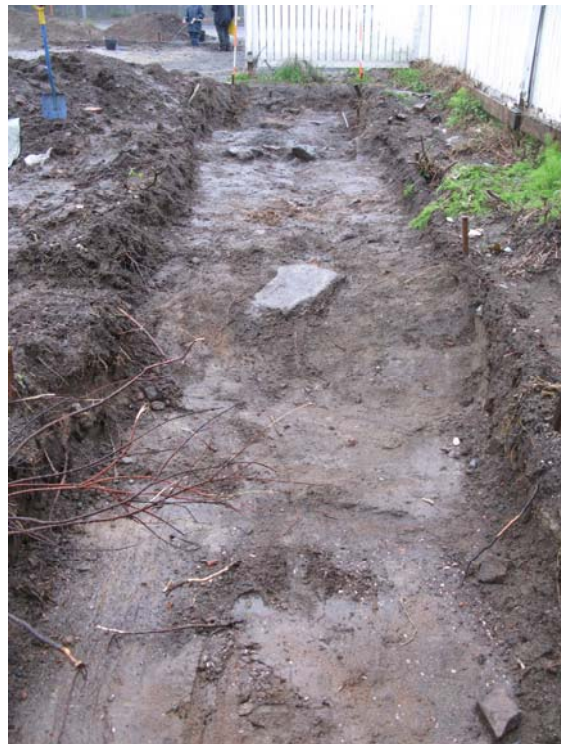
Kuvat 717. Digitaaliset kuvat 217922: 367 79. Vasen: tontilla 2/3/8 sijaitseva maakumpare, jonka alla sijaitsee kellari, kuvattu etelään. Oikea: koeoja B, pintamaat poistettu, taso 1. Kuvattu koilliseen.

Koeoja B avattiin tontin itäosaan peruslinjan (koillis-lounas) suuntaisesti (kartat 1 ja 2). Tällä kohtaa tonttia sijaitsee maakumpare. Läheisellä tontilla II/3/8 sijaitsee vastaavantyyppisen maakummun alla kellari (kuva 16), joten tontin II/2/4 maakumpareen

paikka haluttiin myös avata ja tutkia. Poistettaessa pintamaita, maakumpare osoittautui kuitenkin irtomaatöyräksi, joka muodostui lähinnä mullasta, juurista ja irto-oksista (kuva 17). Oja päätettiin tästä huolimatta tutkia pohjaan saakka.

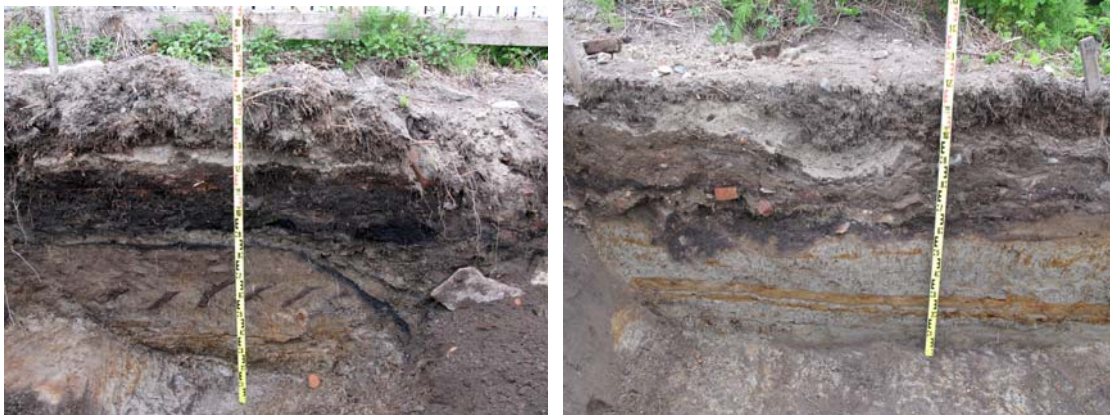
Kuvat 18 ja 19. Digitaaliset kuvat 217922: 127 ja 126. Vasen: koeojan B koillisprofiilia. Kuvattu koilliseen. Koeojan B kaakkoisprofiilia ojan lounaisosasta. Kuvattu kaakkoon.

Koeojan B pintavaaitusarvot liikkuvat 5,80 - 5,10 m mpy välillä (kartta 2) – maa laski lounaaseen päin mentäessä. Ojan B kerrostumat olivat koillispäässä (kuva 18) erilaiset kuin ojan lounaispäässä (kuva 19). Koeojan B koillispäässä esiintyi ensimmäiseksi pintamaa BSY0 eli sekoittunut multamaa. Kerros oli huomattavan paksu n. 45-50 cm ja siinä oli seassa tiilimurskaa, oksia, juuria ja tiilimurskaa. Tämän alla esiintyi tiilimurskan ja tiilensekainen kerros BSY1, jonka paksuus oli n. 10-40 cm. Ojan koillispäässä ruuduissa 114-118/501 esiintyi BSY1:n alla BSY2 eli savimaa, jossa oli seassa hiiltä ja palanutta ainesta. Paikoitellen vaikutti siltä, että BSY1 ja BSY2 olivat ”nivoutuneet” yhteen. Yksikössä BSY2, joka vaikutti palokerrokselta tai sekoittuneelta kerrokselta, jossa oli runsaasti palojätettä, kulki myös kahden erittäin palaneen koillislounas-suuntaisen puun jäännökset (erittäin huonokuntoisia) ruuduissa 116-118/501. Tässä kohtaa konekaivuu keskeytettiin ja kaivamista jatkettiin käsin. Kohdasta ei kuitenkaan tullut esille muuta rakenteeseen viittaavaa, sen sijaan kerros muuttui yhä enemmän sekalaiseksi palojätteeksi. Käsinkaivuu lopetettiin ja ojan kaivamista jatkettiin koneellisesti.

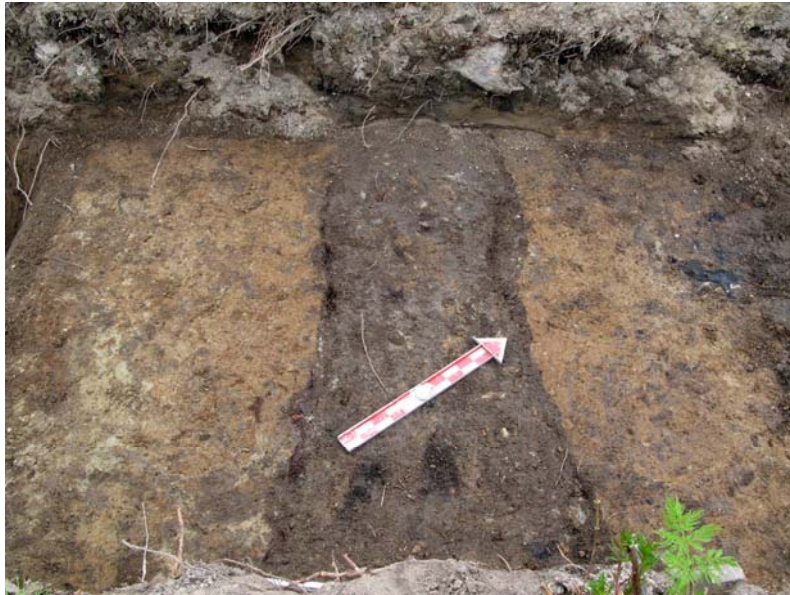
Kuva 20. Digitaaliset kuvat 217922: 122. Vasen: koeojan B, likaoja. Kuvattu luoteeseen.

Stratigrafian perusteella rajapinta BRP1 ajoittuu kerrosta BSY1 vanhemmaksi, mutta kerrosta BSY2 nuoremaksi. Yksiköstä BSY1 talletettiin ainoastaan yksi liitupiipun varsi. Kerroksesta BSY2 kerättiin talteen fajanssia, punasavea, ikkunaliasia ja muutamia liitupiipun varsia. Likaojan täytöstä, BSY7, talletettiin niin ikään fajanssia, punasavea, liitupiipun varsia ja yksi koppa, esine-, pullo- ja ikkunaliasia sekä rautaesineen katkelma. Löytöjen perusteella on mahdotonta lähteä hakemaan kerroksille tarkkaa ajoitusta – löydettyjä esinetyyppejä ja materiaaleja esiintyy 1600-

luvulta 1800-luvulle. Karkeasti arvioiden likaoja BRP1 ajoittuu rajapintaa BRP2 nuoremaksi (ks. alaluku 5.1.2), mahdollisesti 1800-luvulle.

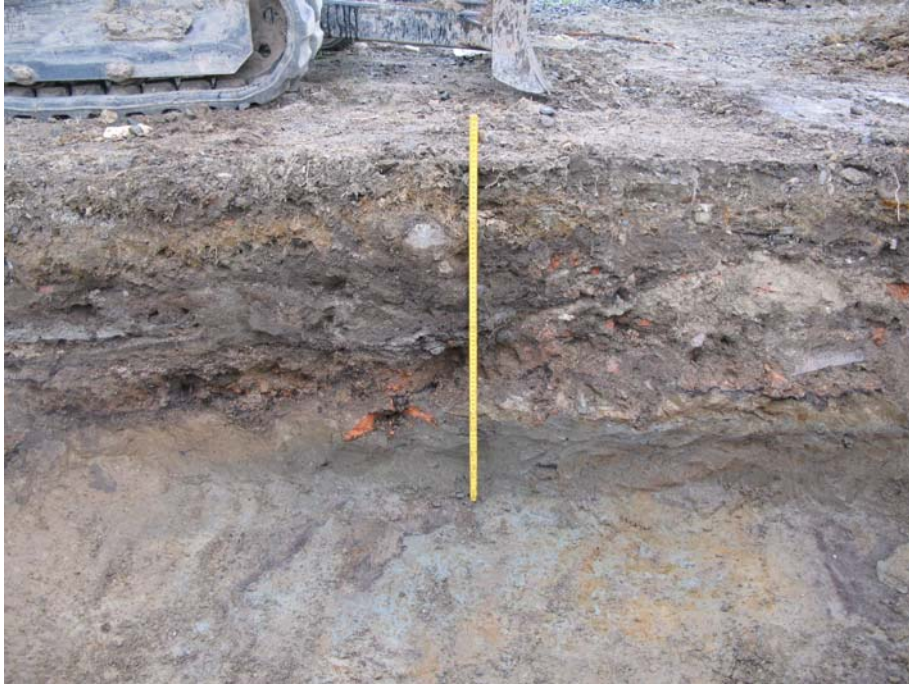
Kuva 21. Digitaalinen kuva 21792 2:133. Koeoja C luodeprofiilia ruutu 114/510. Kuvattu luoteeseen.

muutamia senttejä. Tämän alla oli oranssi hiekka CSY8 ja vaaleanharmaa savi CSY9, jossa oli seassa oranssia hiekkaa (liite 7, 2/3). Kerros oli puhdasta pohjamaata (kuva 21). Ojan kaivaminen lopetettiin korkeudelle 4,90 – 4,70 m mpy.

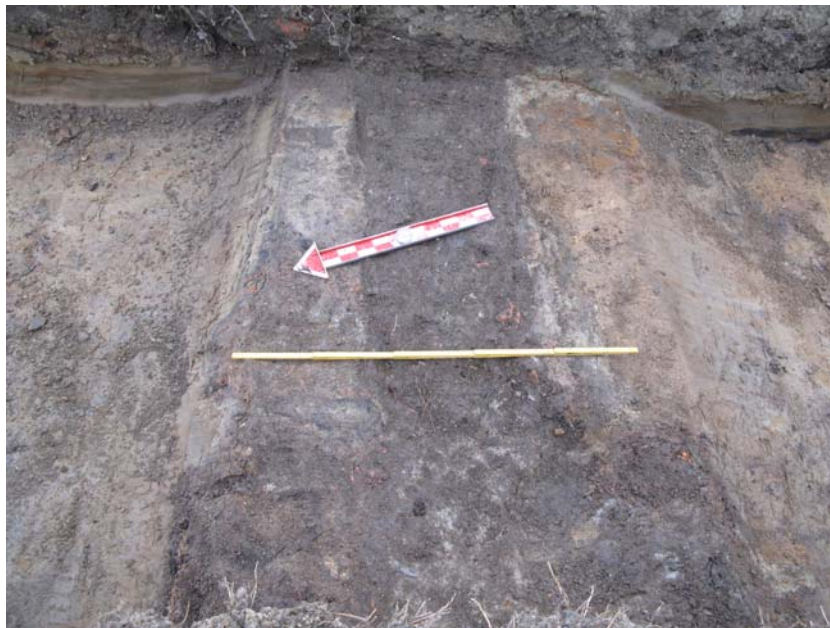
Kuva 22. Digitaalinen kuva 21792 2:129. Koeoja C, likaoja päättyy. Kuvattu kaakkoon.

Likaoja näytti päättyvän koeojassa C, jossa oja ”katkesi” (kuva 22). Ojaan ei liittynyt minkäänlaisia kiinteitä rakenteita. Kaivanto oli koeojassa C kapeampi ja matalampi kuin koeojassa B eli n. 40 cm levyinen ja 10 cm syvyinen. Likaojan kokonaispituus mitattuna koeojasta B koeojaan C oli kaikkiaan 10,9 m (kartta 2; ks. alaluku 5.1.1).

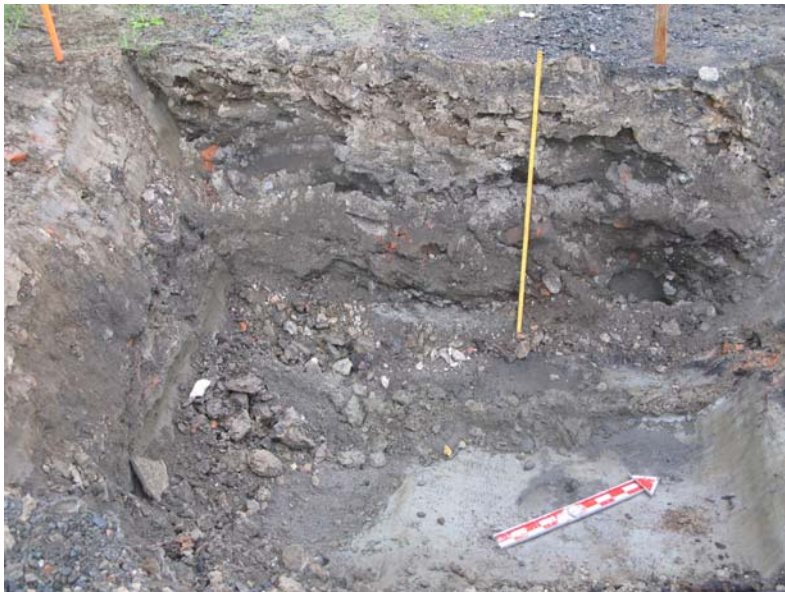
Kuva 23. Digitaalinen kuva 217922:135. Koeojan D luodeprofiilia, ruutu 116/118. Kuvattu luoteeseen.

Ojan kaivamista yritettiin jatkaa avaamalla loput 4 metriä ojan lounaispäästä (ruudut 116-118/). Melko pian kävi selväksi, että maa oli öljyn saastuttamaa myös tässä osassa ojaa. Ojan lounaispäässä havaittiin kuitenkin heikkoja jäänteitä kulttuurikerroksista, joten ojaan päätettiin kaivaa varmuuden vuoksi koekuoppa. Koekuopasta nähtiin kerrosten kuitenkin tuhoutuneen (kuva 23).

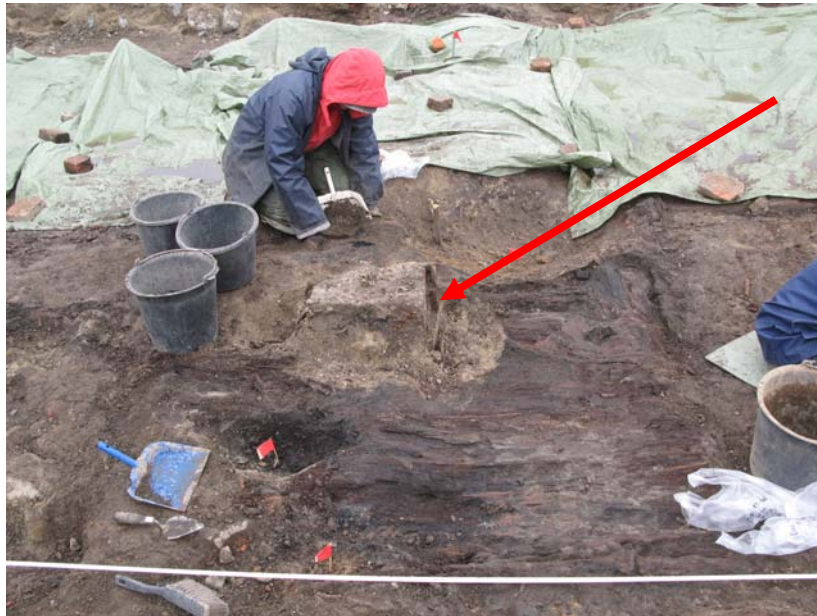
Kuva 24. Digitaalinen kuva 217922:167. Rakennetta AR5 kaivetaan esille. Keskellä rakennetta osin tuhonnut betonipilari. Kuvattu koilliseen.

sijaitse hetu pintamaiden alla puukehikkoon valettu betonipilarin katkelma, jota ympäröi hieno hiekka (kuva 24). Pilari oli valettu syvään, eikä sitä lähdetty kaivausalueelta koneellisesti poistamaan - irtirevittäessä se olisi tuhonnut myös ympäröivät kulttuurikerrokset ja rakenteen AR5, jonka läpi betonipilari oli kaivettu. Pilarin ympärillä, hetu pintamaiden ASY1/ASY2/ASY5 alla, sijaitse tasaisin välein kuusi pienialaista kuopannetta (kartta 7), jotka nimettiin rajapinnoiksi ARP1-ARP6. Kuopanteet lävistivät

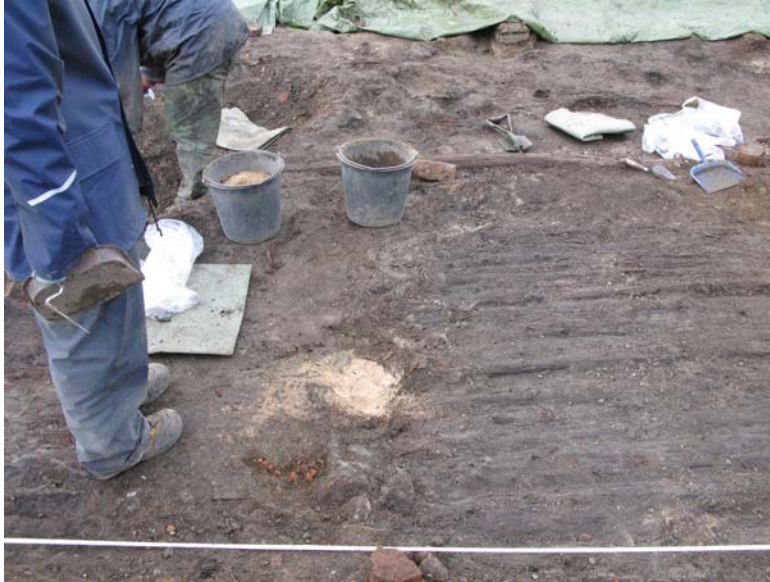
Kuva 25. Digitaalinen kuva 217922:170. Ruudussa 125/508 esiintynyt kovan keltaisen hiekan linssi, ARP6, joka on tuhonnut rakennetta AR6. Kuvan etualan kivet kuuluvat rajapintaan ARP1. Kuvattu koilliseen.

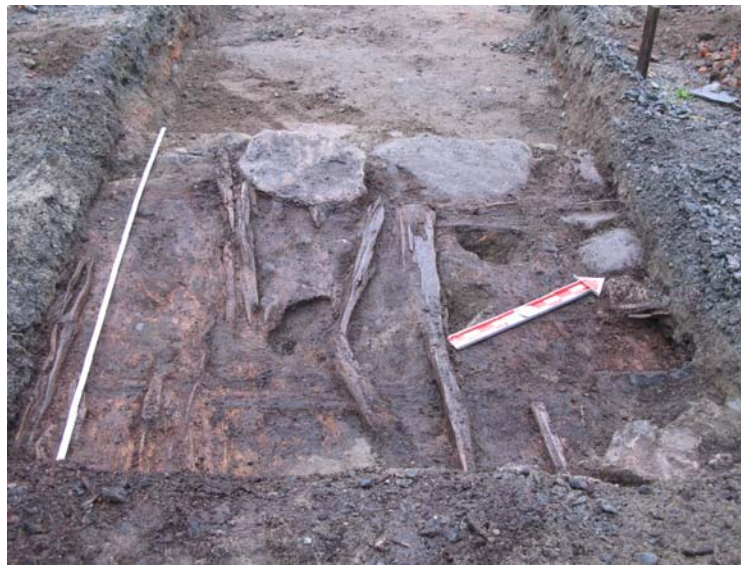
Kuva 26. Digitaalinen kuva 217922: 77. Rakenne AR1 ruudussa 129/504. Kuvattu luoteeseen.

Koekaivausten aikana ensimmäinen esiin tullut rakenne oli AR1, joka rajautui ruutuihin 129-131/502-506 (kartta 3). Rakenne tuli ensimmäisen kerran esille jo koekaivausten aikana heti pihan pinnoitekerrosten ASY0-ASY1 ja tasoitekerroksen ASY6 alta. Kaivausalueella yksikkö ASY6 esiintyi ainoastaan rakenteen AR1 päällä. Rakenteen kanssa samassa tasossa esiintyi tiilijätteenekaista maata ASY2, joka on mahdollisesti samanikäinen rakenteen kanssa, kuten myös yksikkö ASY8 eli vaalearuskea, sorainen hiekka (ruudut 129-131/508), joka oli täyttökerros. Rakenteen päällä sijaitsi kauttaaltaan yksikkö ASY7 eli puuroskaa ja orgaanista ainesta, jonka paksuus oli vajaat 10 cm.

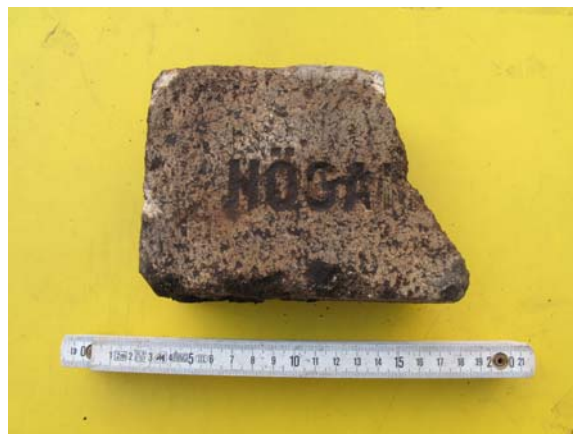
Kuva 27. Digitaalinen kuva 217922: 152. Rakenteen AR1 yhteydestä löydetty tiili.

Rakenne ajoittuu 1900-luvulle löydetyn esineistön perusteella. Rakenteesta yhteydessä (taso 1, kartta 3) esiintyi betonia. Esimerkiksi rakenteen päällä sijainneesta yksiköstä ASY7 talletettiin varsin tuoreennäköistä kultareunaista posliinia. Tiilenkatkelmassa (ei otettu talteen), joka esiintyi rakenteen AR1 yhteydessä, on teksti ”HÖGAN...” (kuva 27). Tiili lienee ruotsalaisen Höganäsin tehtaan tuotantoa. Tehtaan tiilituotanto on alkanut jo vuonna 1825 tulenkestävien uuni- ja muuritiilien valmistuksella (<http://www.hoganasmuseum.se/>). Rakenteen AR1 yhteydestä löydetty tiili lienee kuitenkin nuorempaa tuotantoa.

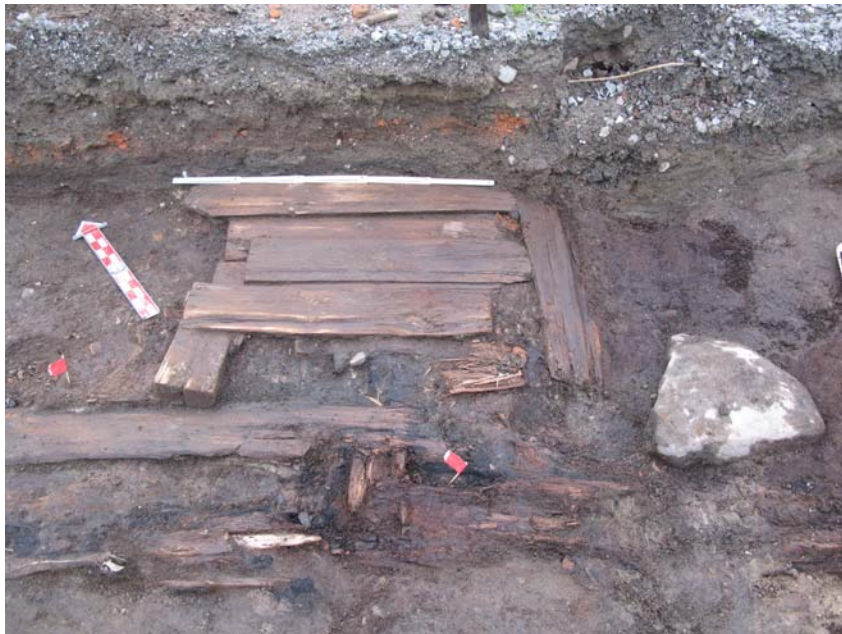
Kuva 28. Digitaalinen kuva 217922: 81. Rakenne AR2 ruudussa 129/506. Kuvan oikealla alareunassa näkyvä kivi kuului rakenteeseen AR1. Rakenteen alla näkyvät AR3:n ylimmät puut. Kuvattu koilliseen.

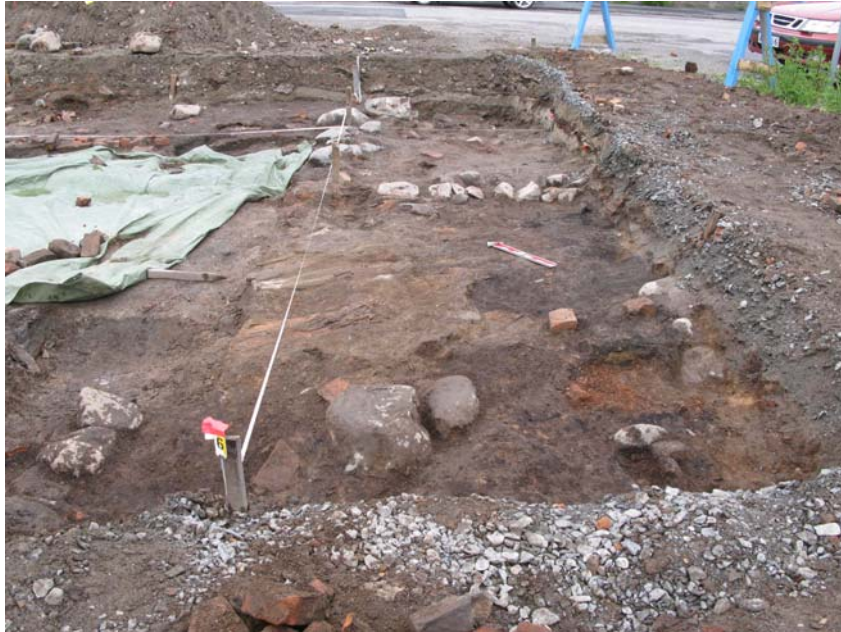
Kuva 29. Digitaalinen kuva 217922 : 163. Rakenne AR17, kivijalka. Kuvattu koilliseen.

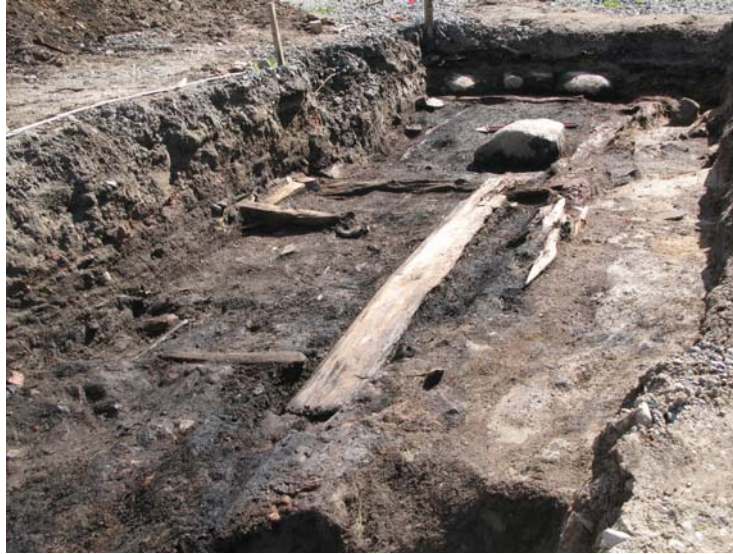
Kuva 30. Digitaalinen kuva 217922: 87. Rakenteen AR3 ylimmät puut ruuduissa 129/504-508. keskellä AR2 puita, kivet kuuluvat rakenteisiin AR1 ja AR17. Kuvattu itään.

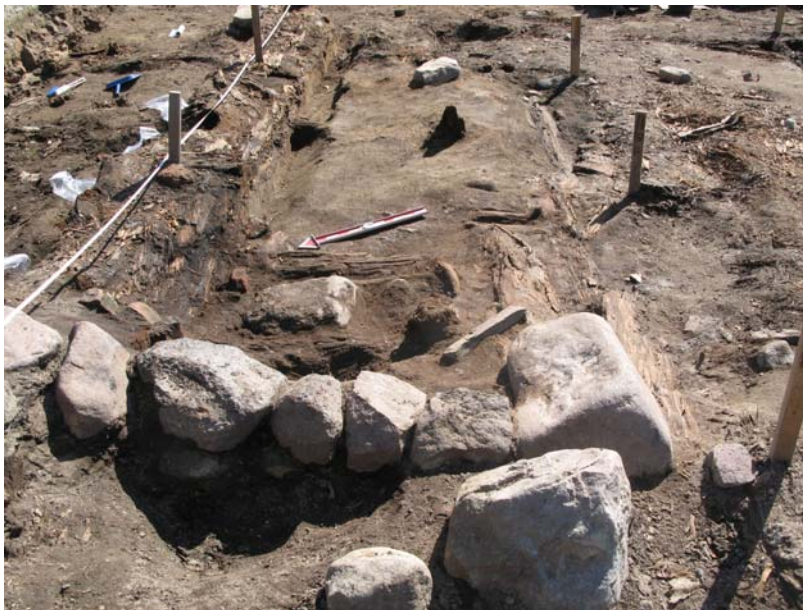
Kuva 31. Digitaalinen kuva 217922: 356. Etualalla rakenteen AR3 osittaista kivijalkaa ja keskellä pystypaalu ruuduissa 129/506, taso 6. Kivien itäpuolella mahdollinen kellarikuoppa (pohjoisnuolen vieressä). Kuvattu kaakkoon.

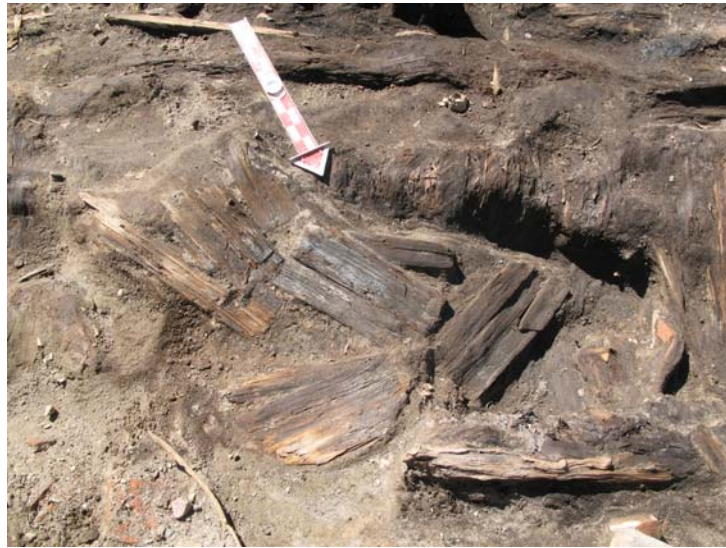
Kuva 32. Digitaalinen kuva 217922: 245. Rakenne AR10, kimpiastian lautoja ruudussa 131/506. Kuvattu lounaaseen.

Yksikön ASY82 sisään oli aseteltu kimpiastian seinä-, pohja- ja kansiosia (kaikki samasta astiasta?) viistosti toisiaan nähden korkeudelle 5,30 m mpy (kuva 32, kartta 6), joka nimettiin mahdolliseksi rakenteeksi AR10. Lautojen sijainti vaikutti melko sattumanvaraiselta, eikä niillä ollut selvää yhteyttä rakenteeseen AR12. Lautojen funktio jäi epäselväksi. On mahdollista, että kimpiastian seinä- ja kansilaudat ovat joutuneet paikalle muun purkujätteen mukana, eikä niillä näin ollen ole erityistä funktiota.

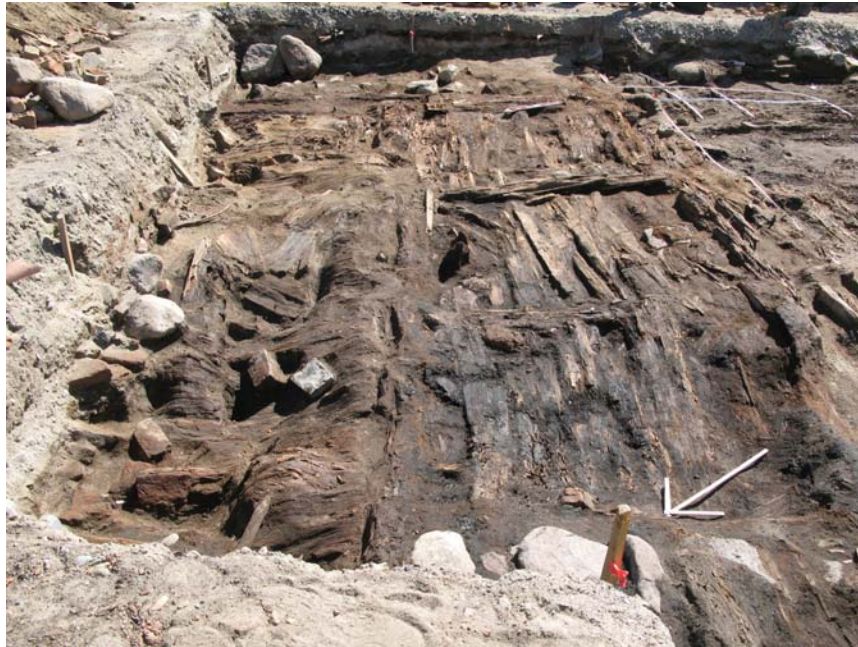
Kuva 33. Digitaalinen kuva 217922: 238. Rakenteet AR12 (vasen) ja AR3 (oikea). Kuvattu kaakkoon.

Rakenne AR12 tuli esille alueen A laajennuksesta ruuduissa 131/504-508 (kartat 6 ja 13). Kuten rakenteen AR3 päällä, myös rakenteen AR12 päällä esiintyi yksikköä ASY13, joka ajoittunee löytöjensä perusteella 1800-luvun loppupuolelle. Tämän jälkeen kerrostumat muuttuivat verrattuna viereiseen rakenteeseen AR3 - palokerros ASY12 puuttui kokonaisuudessaan tältä alueelta. Yksikön ASY13 alla alkoi ASY80 eli harmahtavanruskea, keskikarkea hiekka, joka ulottui osin suoraan rakenteen AR12 päälle luoteessa ruudussa 131/508. Yksikössä ASY80 oli mukana purkujätteen tyyppistä materiaalia esim. tiilenpaloja ja hajanaisia puunkatkelmia, kuten myös yksiköissä ASY81, ASY82 ja ASY70. Ruudussa 131/506 ASY13:sta alla alkoi ASY71 eli karkean hiekan kerros. Tämän alla sijaitseva alalla sijaitseva ASY76 (ruudut 129-131/506) eli puuroska, jossa oli neulasia ja pajunoksia runsaasti seassa. Tämän alla sijaitseva paikallinen ja pienialainen puhdas savi ASY81 ruudussa 131/506, jonka alla vaaleanruskea karkea hiekka ASY82.

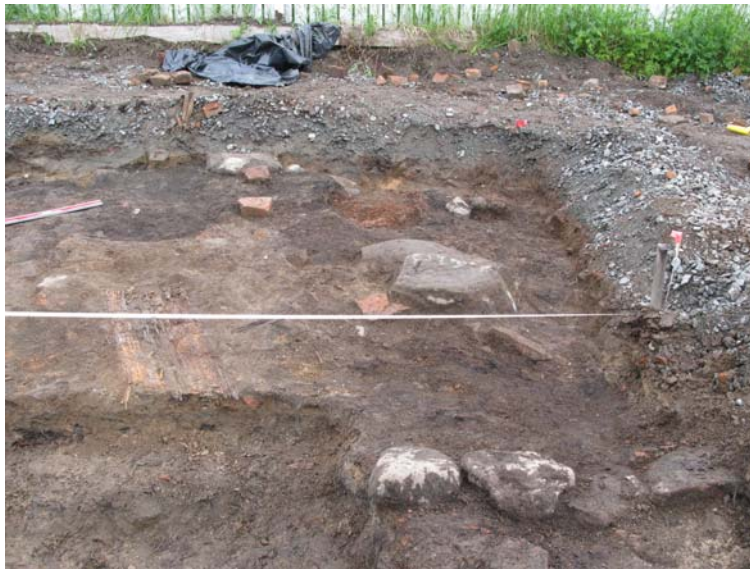
Kuva 35. Digitaalinen kuva 217922: 164. Etualalla kivijalan katkelma AR7. Kuvattu kaakkoon.

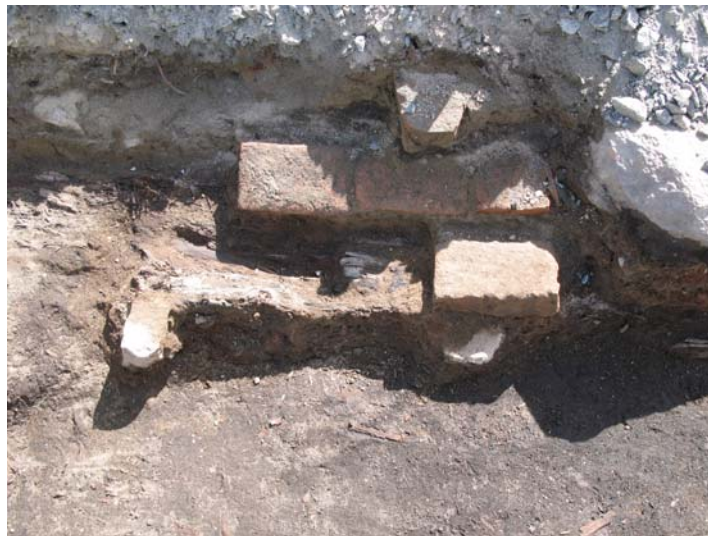
Kuva 36. Digitaalinen kuva 217922: 228. Rakenne AR11, kaivausalueen kaakkoisprofiilissa. Kuvattu kaakkoon.

tasoon vierä vieräen ladotusta tiilestä, jotka olivat tasalaatuisia ja isokokoisia (kuva 36). Tiilet sijaitsivat korkeudella 5,53/5,46 – 5,39 m mpy ruudun 127/502 kaakkoisprofiilissa, jonne ne myös suurimmaksi osaksi jäivät (kartat 7 ja 14).

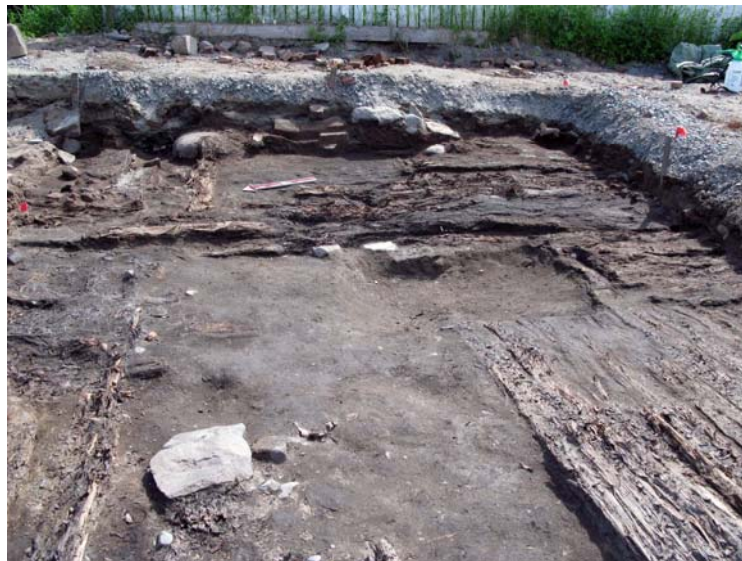
Kuva 37. Digitaalinen kuva 217922: 232. Etualalla oikealla AR6, jonka päällä oikealla yläkulmassa olevat koillis-lounas-suuntainen puutaso, AR8 ja AR9. Kuvattu kaakkoon.

Rakenne AR8/AR9 esiintyi ruuduissa 125-127/502-504 kaivausalueen A kaakkois- ja eteläkulmassa (kuva 37). Tällä kohtaa kaivausaluetta on huomioitava, että vanhemmat 1800-luvun alkuun ja 1700-luvulle ajoittuvat kerrokset alkoivat lähes suoraan pintamaakerrosten alta.

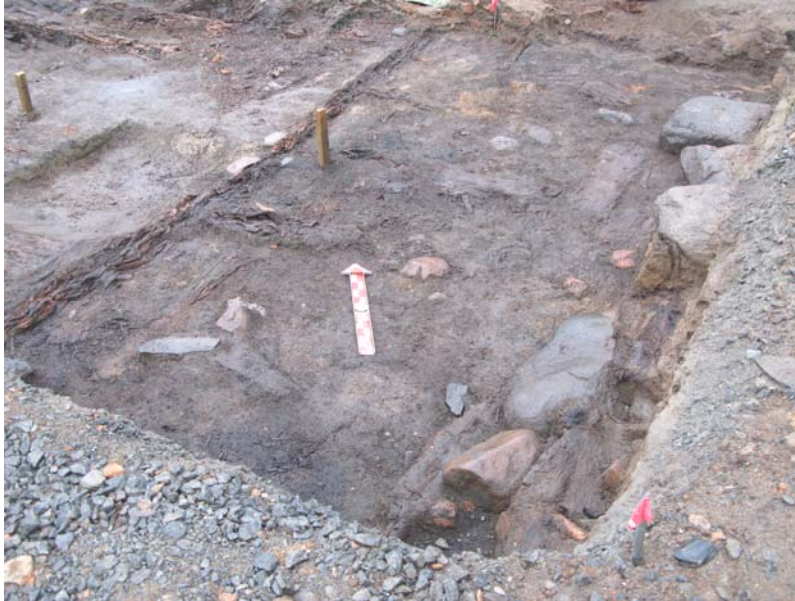
Kuva 38. Digitaalinen kuva 217922: 270. Rakenteeseen AR8/AR9 kuuluneet peruskivet. Kuvassa vasemmalla kulkee AR4/AR5/AR6 kuulunut koillis-lounais-suuntainen hirsi. Kuvattu pohjoiseen.

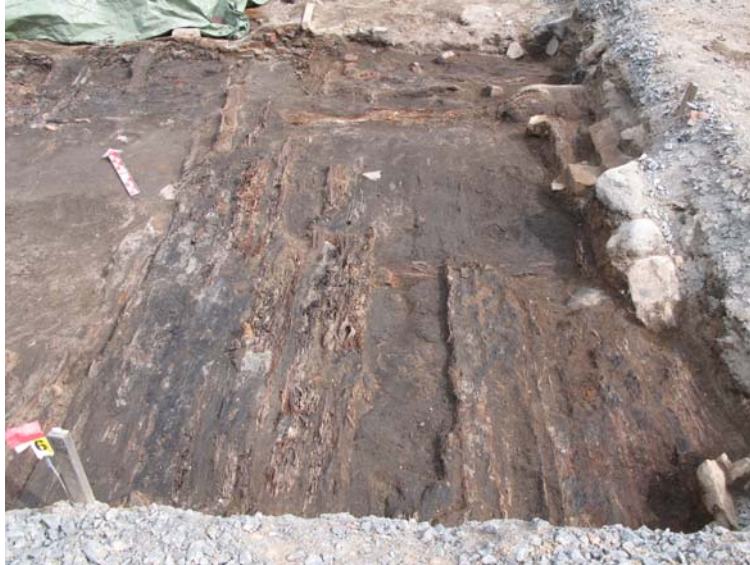
Kuva 39. Digitaalinen kuva 217922: 201. Rakenteen AR8/AR9 puut, jotka nousevat kaakkoisprofiilissa näkyvän takimmaisena kiven päälle. Kuvassa etualalla olevat kolme kiveä eivät kuulu rakenteeseen. Kuvattu koilliseen.

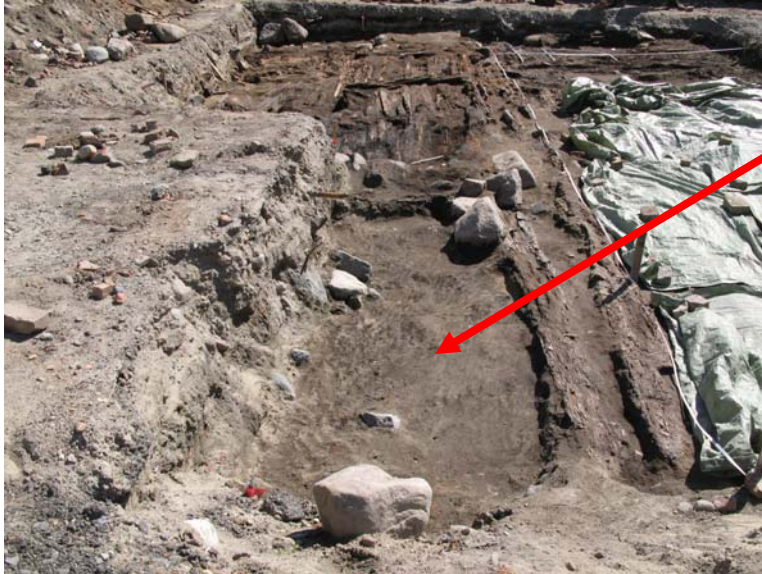
Kuva 40. Digitaalinen kuva 217922: 239. Etualalla AR4 hirret, jotka jatkuvat taustalla näkyvä AR3/AR12 alle. Nuoli osoittaa tuhoutuneen alueen. Kuvattu kaakkoon.

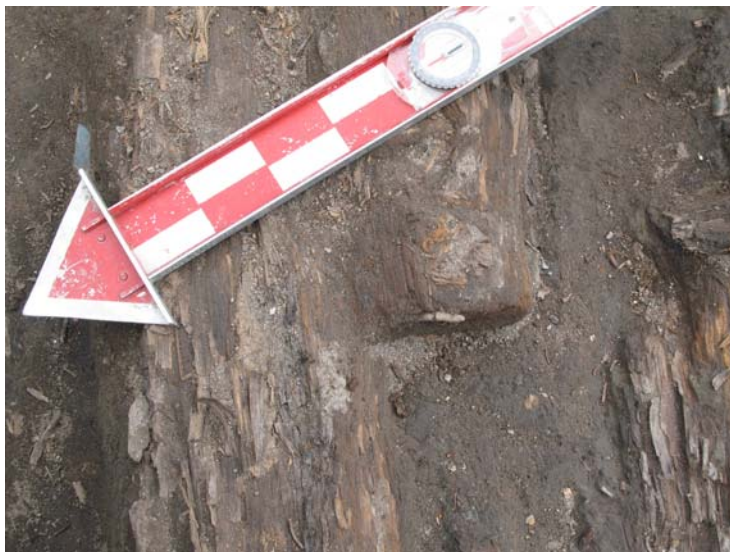
Kuva 41. Digitaalinen kuva 217922: 192. AR4:n hirsijalka, jossa salvos. Kuvattu ylhäältä.

Ruuduissa 129/504-506 hirret AR4 kulkivat rakenteen AR3 vieressä, mutta selvästi rakennetta AR3 alempana. Rakenteen AR4 hirret sijaitsivat luoteessa korkeudella n. 5,20 m mpy ja kaakossa n. 5,40-5,30 m mpy. Eteläpuolisessa hirressä oli ruudun 129/512 kohdalla yksinkertainen salvos (kuva 41, kartta 8). Rakenne AR4 kuului yhteen rakenteiden AR5, AR6 ja AR16 kanssa, jotka yhdessä muodostivat laaja-alaisen rakennekokonaisuuden, jonka tulkinnasta ja ajoituksesta lisää alaluvussa 6.8.5. Hirsien AR4 alla sijaitsi ASY66/101 eli harmaa, hiilensekainen savi.

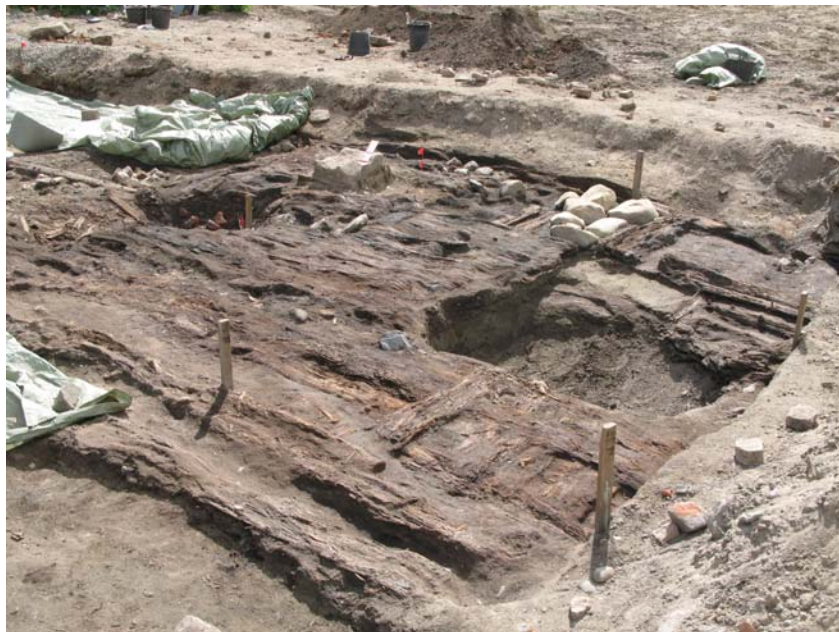
Kuva 42. Digitaalinen kuva 217922: 181. Rakenteet AR5 ja etualalla AR4 hirret. Rakenteen luodepään rikkoo koekaivauksissa tehty koekuoppa. Kuvattu etelään.

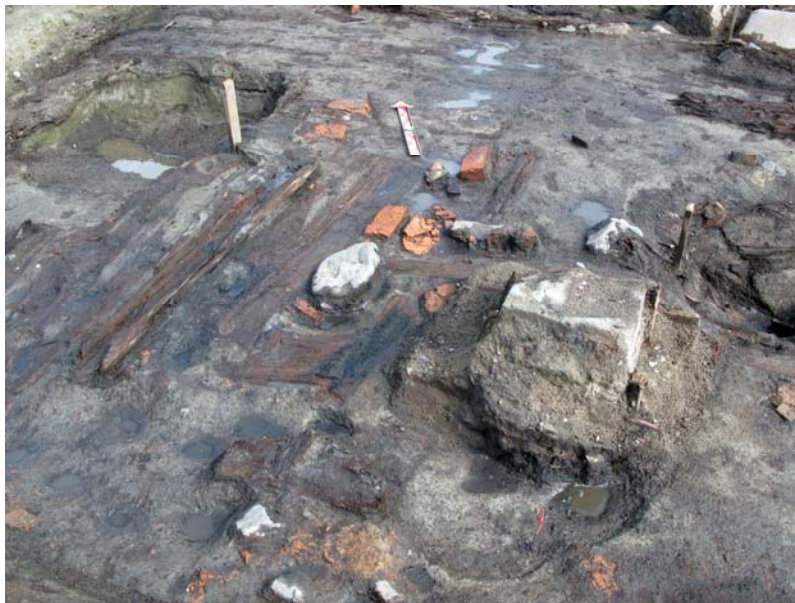
Kuva 43. Digitaalinen kuva 217922: 289. Rakenteet AR5 perustukset yksikössä ASY66/101. Etualalla betonipilari, joka on tuhonnut rakennetta AR5. Kuvattu pohjoiskoilliseen.

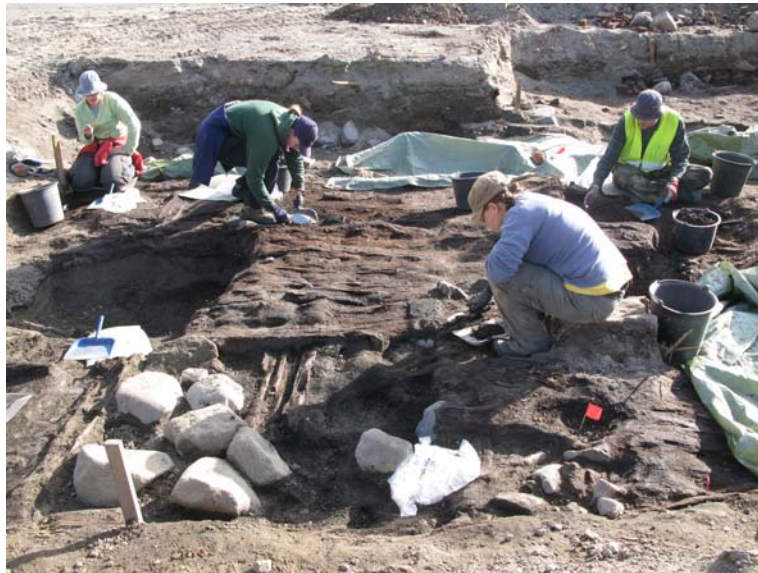
Kuva 44. Digitaalinen kuva 217922: 177. Rakenteen AR5 kaivua. Etualalla uunin perustus. Kuvattu koilliseen.

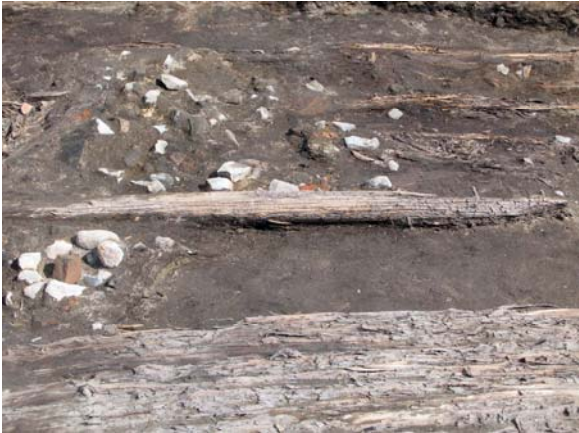
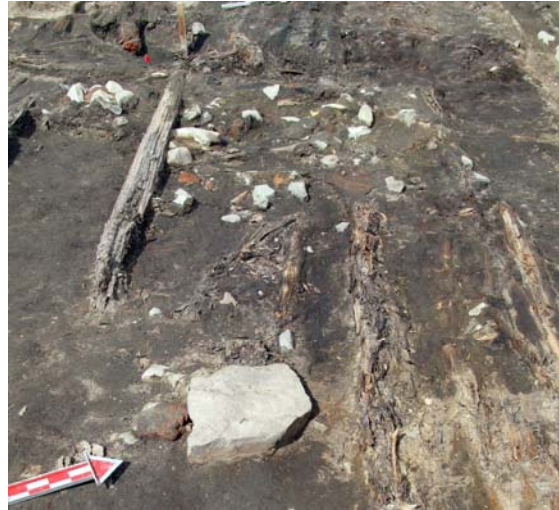
Kuvat 45 ja 46. Digitaaliset kuvat 217922:209 ja 210. Vasen: etualalla AR6, jonka takana AR16. Kuvattu koilliseen. Oikea: etualalla AR5 puita, jotka kulkevat kivikeskittymän AR5 alle. Kuvattuna luoteeseen.

Rakenne AR16 (koko n. 1,5 x 2 m) sijaitsi ruuduissa 127/506-508 ja muodostui n. 10 cm halkaisijoiltaan olevista palamattomien ja palaneiden pikkukivien sekä muutamien tiilenpalojen keskittymästä hirsien AR4 eteläpuolella ja puutason AR5 vieressä kaakossa korkeudella n. 5,30 m mpy (kartat 7 ja 15, kuvat 45 ja 46). Kivikeskittymää rajasi etelässä luode-kaakko-suuntainen, n. 14 cm halkaisijaltaan ollut oksainen pyöröpuu,

jonka oli salvottu kiinni rakennetta AR5 rajaavaan koillis-lounas-suuntaiseen hirteen (kartat 7 ja 15). Osin rakenteen AR5 luode-kaakko-suuntaiset lankut kulkivat rakenteen AR16 kivien alle. Puiden päällä lounaassa sijaitsi n. 30 cm halkaisijaltaan ollut palamaton laakakivi (kuva 46).

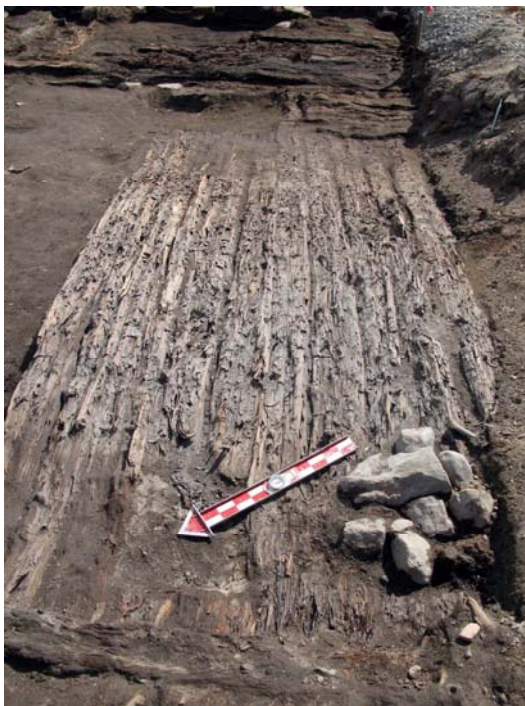
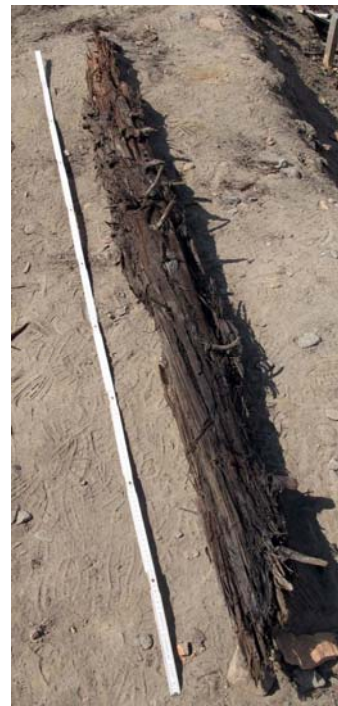
Rakennekokonaisuuteen AR4/AR5/AR16 neljäs selkeästi kuulunut rakenne oli AR6 eli hirrestä rakennettu hieman vino puutaso, joka sijaitsi ruuduissa 125/504-508 korkeudella 5,30 - 5,20 m mpy. (kuvat 47 ja 48, kartta 7). Rakenteen esiin kaivettu koko oli n. 2 x 4,5 m, mutta todennäköisesti osa rakenteesta jäi kaivamattomaan maahan etelälounaaseen. Rakenne muodostui yhdeksästä tiiviisti vierekkäin asetetusta hirrestä (Ø 14-15 cm) (kuva 47). Lisäksi rakenteen AR6 puut rajautuivat kaakossa (ruudut 125-127/504) koillis-lounas-suuntaiseen hirteen (kartta 8), joka luettiin kuuluvaksi rakenteeseen AR6.

Puiden alapinnat olivat käsittelemättömiä ja oksaisia (kuva 48), mutta puiden yläpinta vaikutti käsitellyltä. Puut olivat mahdollisesti haljispuolikkaita, josta ei kuitenkaan saatu täyttä varmuutta puiden huonokuntoisuuden takia.

Kuvat 47 ja 48. Digitaaliset kuvat 217922: 215 ja 263. Vasen: rakenne AR6, jota osin tuhonnut ARP1 (kivet) ja ARP6 (pohjoisnuolen kärki kuopanteen kohdalla). Kuvattu kaakkoon. Oikea: rakenteen AR6 pyöröhirret olivat alapinnoiltaan hyvin oksaisia.

Rakennetta oli osin tuhonnut modernit kuopanteet ARP1 ja ARP6 (kuva 47), joista kerrotaan luvun 6 alussa. Kuopanne ARP1 oli täytynyt yksiköllä ASY84 eli keskiruskealla, tiilimurskankaisella hiekalla ja kuopanne ARP6 yksiköllä ASY94 eli ruskealla hiekalla. Kuopanteet lävistivät rakenteen ja vanhemmat kerrokset. Sijaintinsa perusteella ne liittyivät läheiseen betonipilariin. Rakenteen AR6 pohjoispuolella sijaitsi AR16 eli palaneiden kivien keskittymä. Rakenteiden välissä oli n. 60 cm levyinen tyhjä tila, jossa ei ollut puuta.

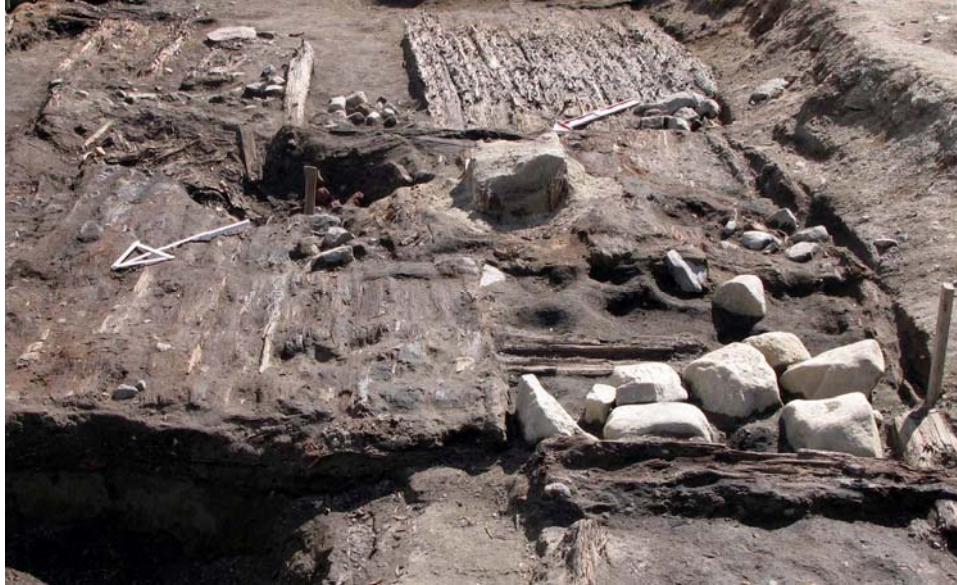
Kuva 49. Digitaalinen kuva 217922: 218. Rakenne AR4, AR5, AR6 ja AR16 muodostivat yhtenäisen kokonaisuuden. Keskellä kuoppajäännös. Kuvattu kaakkoon.

Rakenne AR4/AR5/AR6/AR16 oli perustettu suoraan maapohjalle. Tämä viittaisi siihen, että rakentamisajankohta ajoittuisi viimeistään 1700-luvun alkupuolelle. Ajoitusta tukevat myös esinelöydöt, jotka viittaavat 1700-luvun alkupuolelle, jopa 1600-luvun lopulle. Rakennekokonaisuuden yhteydestä, rakenteen AR5 alta olleesta kerrostumasta ASY65/91, saatiin talteen 1600-luvun kolmannelle neljännekselle ajoittuva raha, 1/6 äyri (KM 2010045:946) ja muutamia 1600-luvun lopulle ajoittuvia liitupiipun koppia (KM 2010045:941). On mahdollista, että osa rakenteesta AR4/AR5/AR6/AR16 on vanhempaa 1600-luvun lopulle ajoittuvaa rakennuskantaa, lähinnä AR6, jota on hyödynnetty myöhemmässä vaiheessa 1700-luvulla.

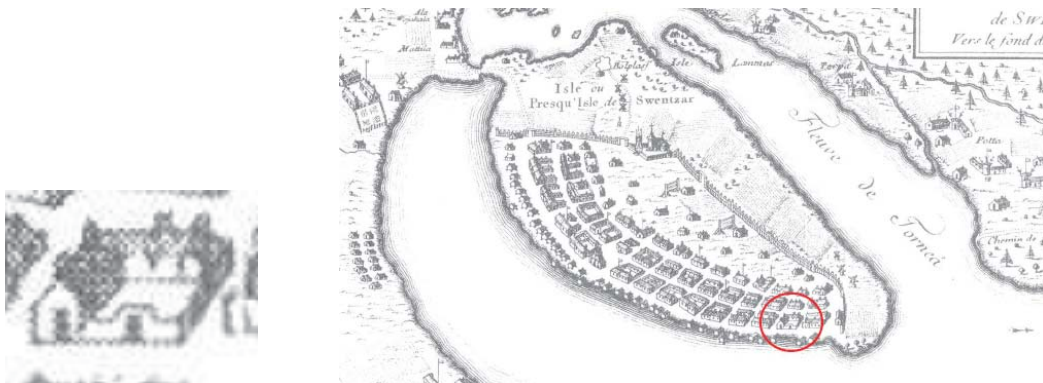
Kuvat 50 ja 51. Oikea: Ote Outhierin piirroksesta vuodelta 1736 (Lähde: Ylimaunu 2007: 97, kuva 42). Kesän 2010 tutkimusalue ympyröity. Vasen: yksityiskohta Outhieren piirroksesta, tontilla II/2/4 kuvattu rakennuskanta.

Rakenne AR4/AR5/AR6/AR16 tulkittiin esinelöytöjensä perusteella talousrakennukseksi. Koska rakenteeseen kuului uuninperustus, kyseessä voisi olla esimerkiksi pakaritupa. Toisaalta uuninperustus voi viitata myös asuinrakennukseen, joten tulkintaan talousrakennuksesta pitää suhtautua tietyllä varauksella. Uuninperustuksen yhteydessä ei esiintynyt lainkaan tiiltä, kaakelitiiltä tai laastia. Tiilien uupuminen näyttäisi viittaavan savuhormittomaan tulisijaan. Toisaalta Torniossa tehdyn aikaisemman arkeologisen tutkimuksen perusteella tiilimateriaalin puuttuminen voidaan mahdollisesti selittää kierrätyksellä. Osa Tornion Rakennustuotteen ja Ryhmäkodin tonteilta esiin tulleista tulisijoista (Herva 2002) oli purettu täydellisesti, tiilet ja kivet oli otettu uusiokäyttöön (Nurmi 2004). Uloslämpenevän savuhormillisen uunin vaihtoehtoa ei siis voida varmuudella pois sulkea. Outhieren yksityiskohtaisessa piirroksessa Torniossa vuodelta 1736 on kuvattu tontit rakennuskantoineen (kuva 51). Mielenkiintoisen yksityiskohtan mukaan tontilla kahdella sivulla on sijainnut kaksi pitkää rakennusta, joissa kummassakin on savupiiput (kuva 50).

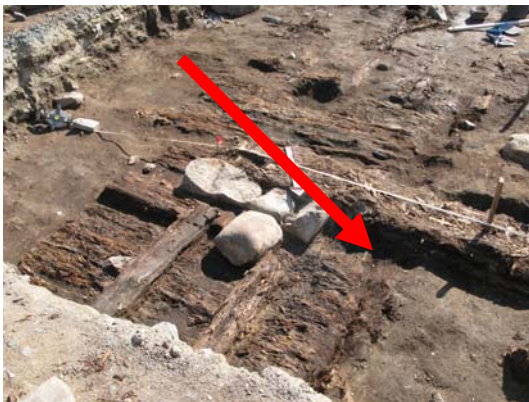
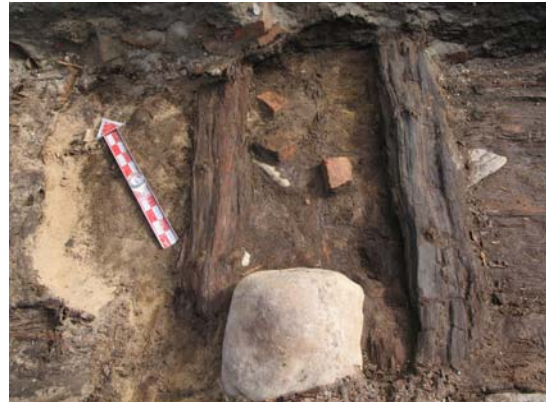
Rakenteen esiin kaivettu ala oli kooltaan 3 x 4 m ja esiintyi korkeudella n. 5,20-5,10 m mpy, mutta rakenne jatkui selkeästi kaivamattomaan maahan koilliseen, itään ja kaakkoon (kuva 52). Rakenne ”katkesi” lännessä, jossa lankkujen päähän oli isketty pystylaudoituksen tapaista, joka painoi lankkujen päät maahan muodostaen ojamaisen painauman (kuva 52, punainen nuoli osoittaa painauman paikan). Painauman syvyys oli n. 5-10 cm ja se ulottui rakenteen AR13/AR14 luodereunan päästä päähän. Ojamaisen painauman funktio rakenteessa jäi avoimeksi.

Kuvat 52 ja 53. Digitaalinen kuva 217922: 322 ja 308. Vasen: AR13/14, päällä AR3/12 kivijalan kiviä. Kuvattu etelään. Oikea: AR13/AR14, lyhyemmässä hirressä punamultajälkiä. Kuvattu koilliseen.
